# Asbestinventarisatetest

Spilstraat 19, 3680 Maaseik

Attestnummer : 20250416-000421.000

Uitgegeven op : 16.04.2025

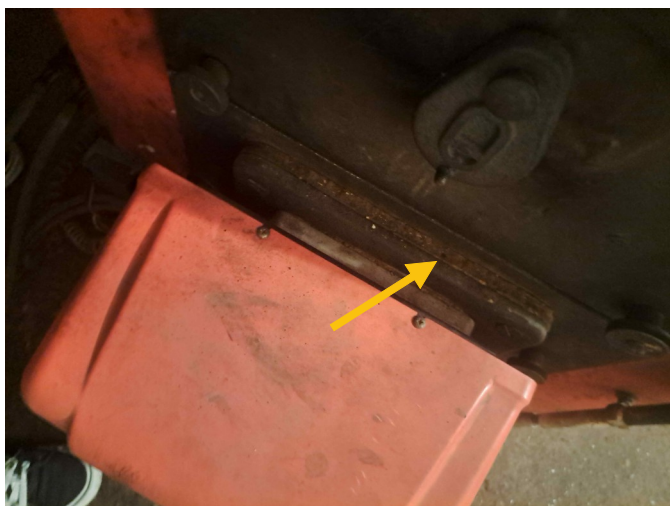
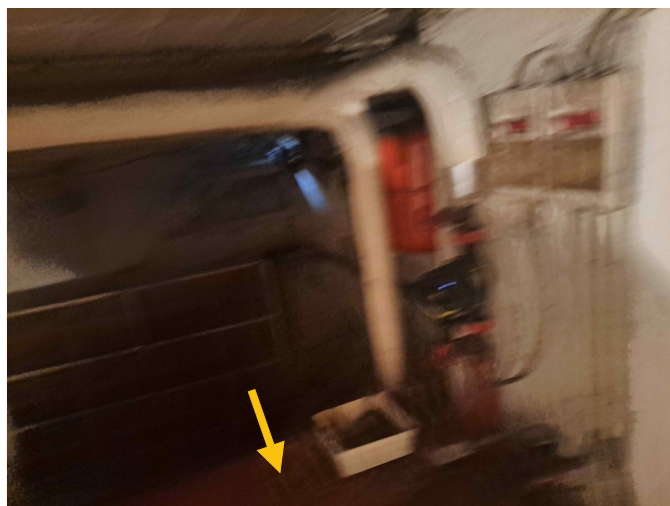
Eindbeoordeling materiaalarisico	Laag materiaalarisico en/of verlaagde kans op vezelvrijgave
----------------------------------	---

Gebondenheid	Categorie 2: niet-hechtgebonden met matrix
Asbestsoort (vezeltype)	Alleen chrysotiel
Asbestconcentratie	Hoog ( $\geq 50\%$ )
Afschermingsgraad van het gehele materiaal	Enkel randen niet afgeschermd maar geen contact met binnenluchtstromen
Toestand van het materiaal	Licht beschadigd, licht verweerd. Intact calciumsilicaatmateriaal of categorie III 'gebondenheid'

Beschrijving	pakking verwarmingsketel
Omgeving	Binnen
Primaire drager	HVAC infrastructuur en uitrusting
Asbestmateriaal	Pakking, dichting
Bindmiddel van asbestmateriaal	Karton - papier - viltachtig
Gebondenheid op basis van bindmiddel	Niet-hechtgebonden
Hoeveelheid (gewicht - aantal)	<ul style="list-style-type: none"><li>• 0,10 kg - 1 stuk</li></ul>
Totaal gewicht	0,10 kg
Eenvoudig bereikbaar	Ja
Bevestigingswijze	<ul style="list-style-type: none"><li>• Geklemd</li></ul>
Identificatiemethode	Vaststelling zonder monstername
Destructieve handeling voor identificatie	Nee

Het asbestmateriaal valt onder de mijlpaal van 2034.

Verwijderen

- Zorg voor een veilig beheer. Vermijd het beschadigen van het asbestmateriaal. Controleer de toestand jaarlijks op wijzigingen.

- Eenvoudige handelingen: mag via doe-het-zelf of door werknemer(s) met opleidingsattest eenvoudige handelingen  
pakkingen en dichtingen mogen via deze methode verwijderd worden

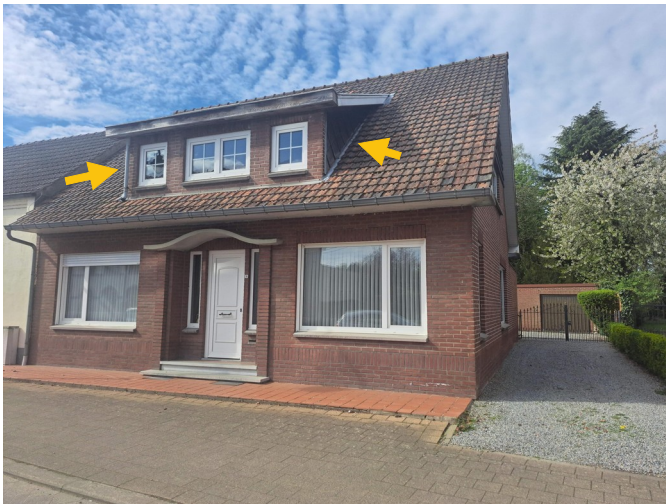
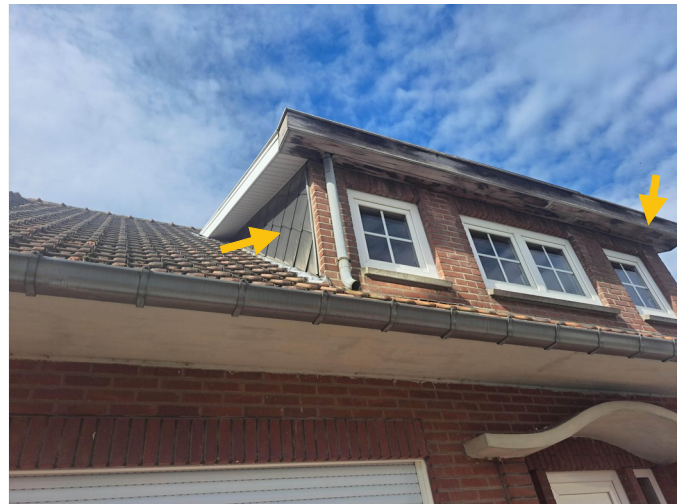
Eindbeoordeling materiaalisico	Laag materiaalisico en/of verlaagde kans op vezelvrijgave
--------------------------------	---

Gebondenheid	Categorie 1: hechtgebonden in oorsprong
Asbestsoort (vezeltype)	Crocidoliet aanwezig
Asbestconcentratie	Laag (< 50%)
Afschermingsgraad van het gehele materiaal	Geheel of deels vrij aan de buitenlucht
Toestand van het materiaal	Onbeschadigd, niet verweerd

Beschrijving	leien aan de zijkanten van de 2 dakkapellen
Omgeving	Buiten
Primaire drager	Schuin dak
Asbestmateriaal	Dak- en gevelbekleding - Lei, shingle
Bindmiddel van asbestmateriaal	Cement
Gebondenheid op basis van bindmiddel	Hecht
Hoeveelheid (oppervlakte - aantal)	• 7,00 m <sup>2</sup> - 1 stuk
Totale oppervlakte	7,00 m <sup>2</sup>
Eenvoudig bereikbaar	Ja
Bevestigingswijze	• Genageld, geniet
Identificatiemethode	Vaststelling zonder monsternamen
Destructieve handeling voor identificatie	Nee
Opmerking	Op basis van onze expertise als deskundigen hebben we deze leien als asbesthoudend geclassificeerd, zonder staalname. De opgegeven volumes zijn slechts schattingen en mogen niet worden gebruikt als maatstaf voor heffingen.

Het asbestmateriaal valt onder de mijlpaal van 2034.

Verwijderen

- Zorg voor een veilig beheer. Vermijd het beschadigen van het asbestmateriaal. Controleer de toestand jaarlijks op wijzigingen.
- Hemelwater dat afspoelt van asbestcement daken of gevels kan asbestdeeltjes bevatten. Gebruik het enkel voor gesloten circuits (bv. spoelen toiletten). Reinig na het vervangen van het dak of de gevel de dakgoten en regenwaterput of -ton om asbesthoudend sediment of slib te verwijderen

- Eenvoudige handelingen: mag via doe-het-zelf of door werknemer(s) met opleidingsattest eenvoudige handelingen  
Raadpleeg de actuele wetgeving op de website van OVAM. Onder strikte voorwaarden is het eventueel toegestaan om deze toepassing zelf te verwijderen.
- Eenvoudige handelingen: enkel door erkend asbestverwijderaar  
Gezien de staat van de leien, die redelijk verweerd zijn, en hoewel deze eventueel door eenvoudige handelingen verwijderd kunnen worden, adviseer ik als deskundige om de verwijdering te laten uitvoeren door een erkende asbestverwijderaar. Dit garandeert de veiligheid van zowel de bewoners als de bureu.

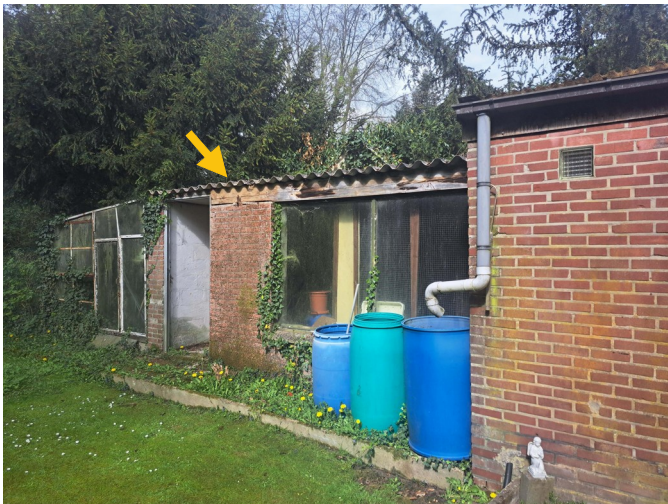
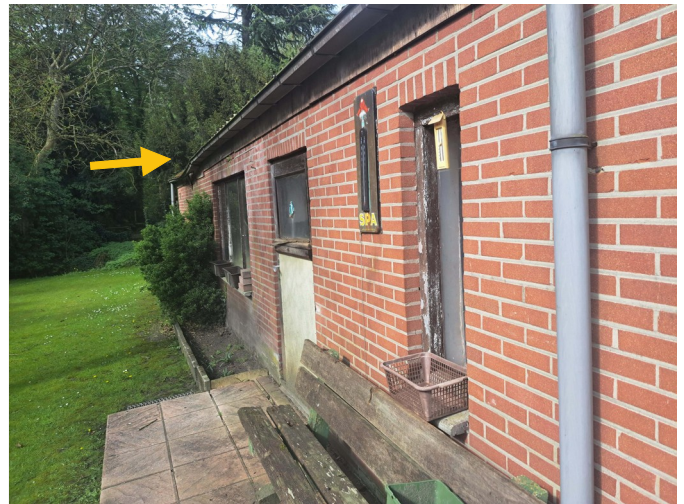
Eindbeoordeling materiaalrisico	Laag materiaalrisico en/of verlaagde kans op vezelvrijgave
---------------------------------	--

Gebondenheid	Categorie 1: hechtgebonden in oorsprong
Asbestsoort (vezeltype)	Crocidoliet aanwezig
Asbestconcentratie	Laag (< 50%)
Afschermingsgraad van het gehele materiaal	Geheel of deels vrij aan de buitenlucht
Toestand van het materiaal	Licht beschadigd, licht verweerd. Intact calciumsilicaatmateriaal of categorie III 'gebondenheid'

Beschrijving	golfplaten dakbedekking serre
Omgeving	Buiten
Primaire drager	Schuin dak
Asbestmateriaal	Dak- en gevelbekleding - Golfplaat
Bindmiddel van asbestmateriaal	Cement
Gebondenheid op basis van bindmiddel	Hecht
Hoeveelheid (oppervlakte - aantal)	• 16,00 m <sup>2</sup> - 1 stuk
Totale oppervlakte	16,00 m <sup>2</sup>
Eenvoudig bereikbaar	Ja
Bevestigingswijze	• Geschroefd
Identificatiemethode	Vaststelling zonder monsternamen
Destructieve handeling voor identificatie	Nee

Het asbestmateriaal valt onder de mijlpaal van 2034.

Verwijderen

- Zorg voor een veilig beheer. Vermijd het beschadigen van het asbestmateriaal. Controleer de toestand jaarlijks op wijzigingen.

- Eenvoudige handelingen: mag via doe-het-zelf of door werknemer(s) met opleidingsattest eenvoudige handelingen omdat het hechtgebonden is en in vaste toestand verkeerd

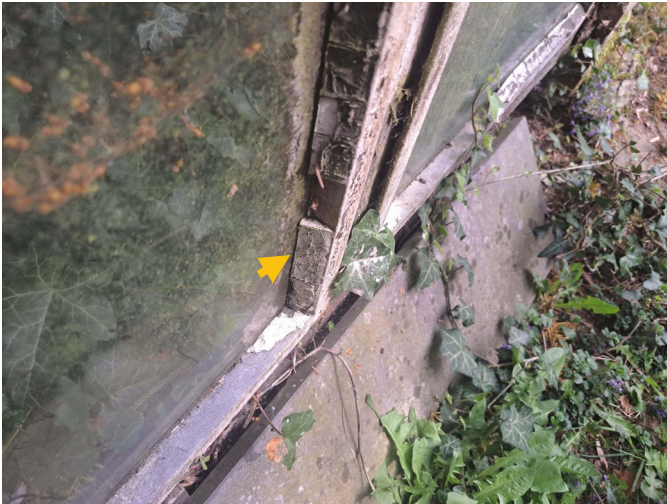
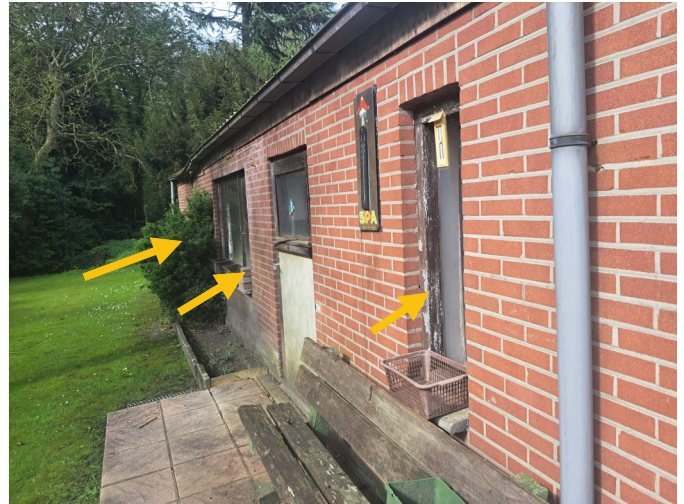
Eindbeoordeling materiaalarisico	Laag materiaalarisico en/of verlaagde kans op vezelvrijgave
----------------------------------	---

Gebondenheid	Categorie 1: hechtgebonden in oorsprong
Asbestsoort (vezeltype)	Alleen chrysotiel
Asbestconcentratie	Laag (< 50%)
Afschermingsgraad van het gehele materiaal	Geheel of deels vrij aan de buitenlucht
Toestand van het materiaal	Licht beschadigd, licht verweerd. Intact calciumsilicaatmateriaal of categorie III 'gebondenheid'

#	Type	Referentie	Resultaat
4.1	Puntmonster	a615	Chrysotiel

Beschrijving	mastiek aan houten ramen serre en garage
Omgeving	Buiten
Primaire drager	Wandopening verticaal (raam, deur, ...)
Asbestmateriaal	In-situ afwerkingslagen - Pasta, stopverf, voegsel, stopsel, vulsel, mastiek, kitten, ...
Bindmiddel van asbestmateriaal	Kitten, mastiek, pasta
Gebondenheid op basis van bindmiddel	Hecht
Hoeveelheid (gewicht - aantal)	<ul style="list-style-type: none"><li>• 1,20 kg - 1 stuk</li></ul>
Totaal gewicht	1,20 kg
Eenvoudig bereikbaar	Ja
Bevestigingswijze	<ul style="list-style-type: none"><li>• Geklemd</li><li>• Verlijmd, ingegoten, versmeerd</li></ul>
Identificatiemethode	Vaststelling met monstername
Destructieve handeling voor identificatie	Nee
Opmerking	Deze oppervlakte, volumes en gewichten zijn niet gemeten, maar geschat op basis van een benadering van de aanwezige kitten (de opgegeven hoeveelheden mogen niet gebruikt worden als maatstaf voor heffingen).

Het asbestmateriaal valt onder de mijlpaal van 2040.

Zorgvuldig beheren

- Zorg voor een veilig beheer. Vermijd het beschadigen van het asbestmateriaal. Controleer de toestand jaarlijks op wijzigingen.

- Eenvoudige handelingen: mag via doe-het-zelf of door werknemer(s) met opleidingsattest eenvoudige handelingen omdat het hechtgebonden is

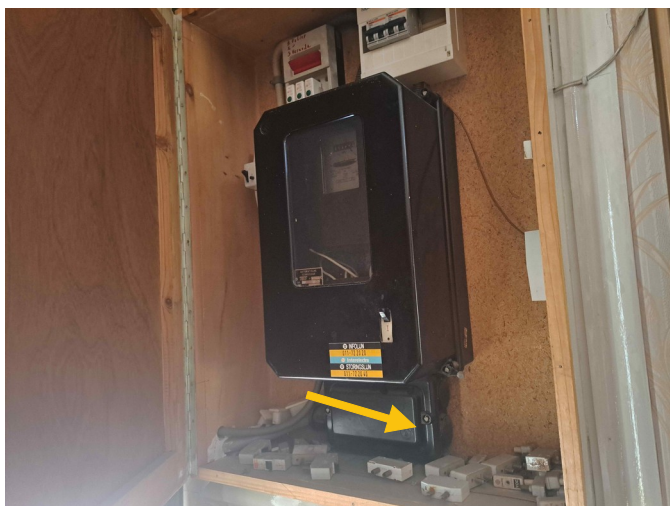
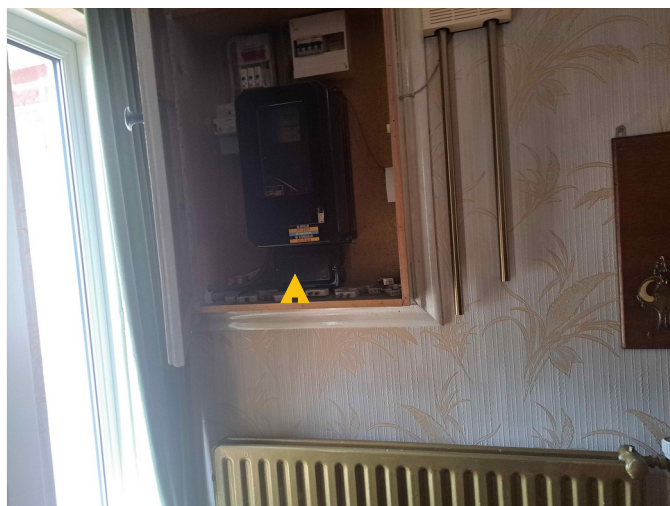
Eindbeoordeling materiaalrisico	Laag materiaalrisico en/of verlaagde kans op vezelvrijgave
---------------------------------	--

Gebondenheid	Categorie 1: hechtgebonden in oorsprong
Asbestsoort (vezeltype)	Crocidoliet aanwezig
Asbestconcentratie	Laag (< 50%)
Afschermingsgraad van het gehele materiaal	Geheel of deels (ook) vrij aan de binnenlucht
Toestand van het materiaal	Onbeschadigd, niet verweerd

Beschrijving	bakeliet zekeringskast
Omgeving	Binnen
Primaire drager	Communicatie en elektrische infrastructuur en uitrusting
Asbestmateriaal	Plaat, paneel, tablet - Type Bakeliet
Bindmiddel van asbestmateriaal	Kunststof of -hars
Gebondenheid op basis van bindmiddel	Hecht
Hoeveelheid (oppervlakte - dikte - aantal)	• 0,20 m <sup>2</sup> - 5,00 cm - 1 stuk
Totaal volume	0,01 m <sup>3</sup>
Eenvoudig bereikbaar	Ja
Bevestigingswijze	• Geschroefd
Identificatiemethode	Vaststelling zonder monsternamen
Destructieve handeling voor identificatie	Nee

Het asbestmateriaal valt onder de mijlpaal van 2040.

Zorgvuldig beheren

- Zorg voor een veilig beheer. Vermijd het beschadigen van het asbestmateriaal. Controleer de toestand jaarlijks op wijzigingen.

- Eenvoudige handelingen: mag via doe-het-zelf of door werknemer(s) met opleidingsattest eenvoudige handelingen omdat het hechtgebonden is en in vaste toestand verkeerd

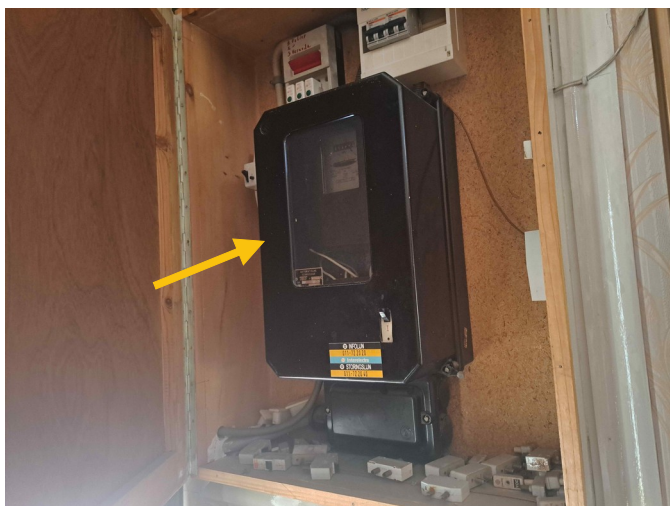
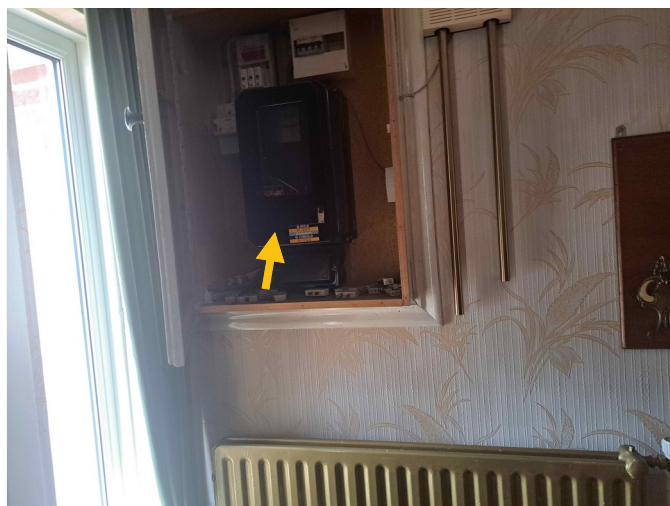
Eindbeoordeling materiaalrisico	Laag materiaalrisico en/of verlaagde kans op vezelvrijgave
---------------------------------	--

Gebondenheid	Categorie 1: hechtgebonden in oorsprong
Asbestsoort (vezeltype)	Crocidoliet aanwezig
Asbestconcentratie	Laag (< 50%)
Afschermingsgraad van het gehele materiaal	Geheel of deels (ook) vrij aan de binnenlucht
Toestand van het materiaal	Onbeschadigd, niet verweerd

Beschrijving	Bakeliet meterkast
Omgeving	Binnen
Primaire drager	Communicatie en elektrische infrastructuur en uitrusting
Asbestmateriaal	Plaat, paneel, tablet - Type Bakeliet
Bindmiddel van asbestmateriaal	Kunststof of -hars
Gebondenheid op basis van bindmiddel	Hecht
Hoeveelheid (oppervlakte - dikte - aantal)	<ul style="list-style-type: none"> <li>0,70 m<sup>2</sup> - 0,50 cm - 1 stuk</li> </ul>
Totaal volume	0,004 m <sup>3</sup>
Eenvoudig bereikbaar	Ja
Bevestigingswijze	<ul style="list-style-type: none"> <li>Geschroefd</li> </ul>
Identificatiemethode	Vaststelling zonder monsternamen
Destructieve handeling voor identificatie	Nee
Opmerking	<p>Deze oppervlakte werd niet gemeten, maar geschat op basis van een benadering van de aanwezige tellerkast. Deze schatting mag niet worden gebruikt als maatstaf voor heffingen. Als deskundigen hebben wij vastgesteld dat het materiaal daadwerkelijk bakeliet betreft en geen harde pvc. Bakeliet wordt door ons beschouwd als een asbestverdachte toepassing, aangezien het in veel gevallen asbesthoudend is. We hebben geen staalname uitgevoerd om de functionaliteit van de tellerkast niet in gevaar te brengen. Daarnaast is staalname verboden, aangezien de tellerkast eigendom is van de nutsvoorzieningsmaatschappij.</p>

Het asbestmateriaal valt onder de mijlpaal van 2040.

Zorgvuldig beheren

- Zorg voor een veilig beheer. Vermijd het beschadigen van het asbestmateriaal. Controleer de toestand jaarlijks op wijzigingen.
- Voer bijkomende staalname(s) uit.

- Eenvoudige handelingen: mag via doe-het-zelf of door werknemer(s) met opleidingsattest eenvoudige handelingen  
Deze toepassing mag volgens de huidige wetgeving worden verwijderd via eenvoudige handelingen. Aangezien deze toepassing echter eigendom is van de nutsvoorzieningsmaatschappij, mag deze uitsluitend worden verwijderd door hen of door een door hen aangestelde onderaannemer die beschikt over de nodige attesten en opleidingen. Daarom wordt hier verwezen naar de methode van een erkende verwijderaar, maar in feite dient dit via de nutsvoorzieningsmaatschappij te verlopen.

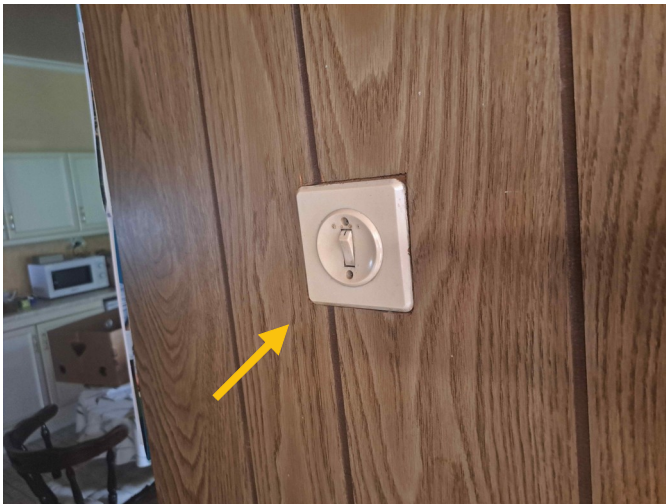
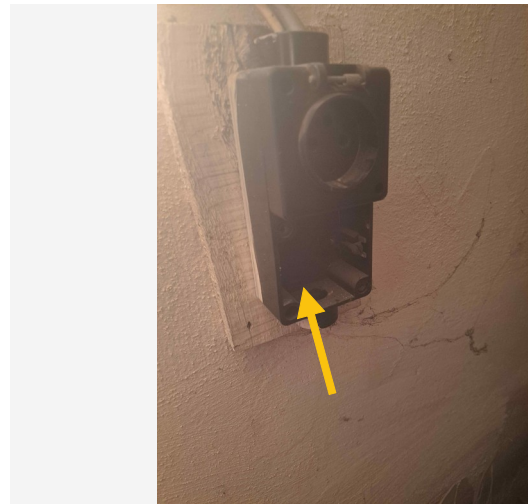
Eindbeoordeling materiaalrisico	Laag materiaalrisico en/of verlaagde kans op vezelvrijgave
---------------------------------	--

Gebondenheid	Categorie 1: hechtgebonden in oorsprong
Asbestsoort (vezeltype)	Crocidoliet aanwezig
Asbestconcentratie	Laag (< 50%)
Afschermingsgraad van het gehele materiaal	Geheel of deels (ook) vrij aan de binnenlucht
Toestand van het materiaal	Onbeschadigd, niet verweerd

Beschrijving	bakeliet schakelaars
Omgeving	Binnen
Primaire drager	Communicatie en elektrische infrastructuur en uitrusting
Asbestmateriaal	Plaat, paneel, tablet - Type Bakeliet
Bindmiddel van asbestmateriaal	Kunststof of -hars
Gebondenheid op basis van bindmiddel	Hecht
Hoeveelheid (oppervlakte - dikte - aantal)	• 0,40 m <sup>2</sup> - 2,00 cm - 1 stuk
Totaal volume	0,008 m <sup>3</sup>
Eenvoudig bereikbaar	Ja
Bevestigingswijze	• Geschroefd
Identificatiemethode	Vaststelling zonder monsternamen
Destructieve handeling voor identificatie	Nee

Het asbestmateriaal valt onder de mijlpaal van 2040.

Zorgvuldig beheren

- Zorg voor een veilig beheer. Vermijd het beschadigen van het asbestmateriaal. Controleer de toestand jaarlijks op wijzigingen.

- Eenvoudige handelingen: mag via doe-het-zelf of door werknemer(s) met opleidingsattest eenvoudige handelingen omdat het hechtgebonden is en in vaste toestand verkeerd

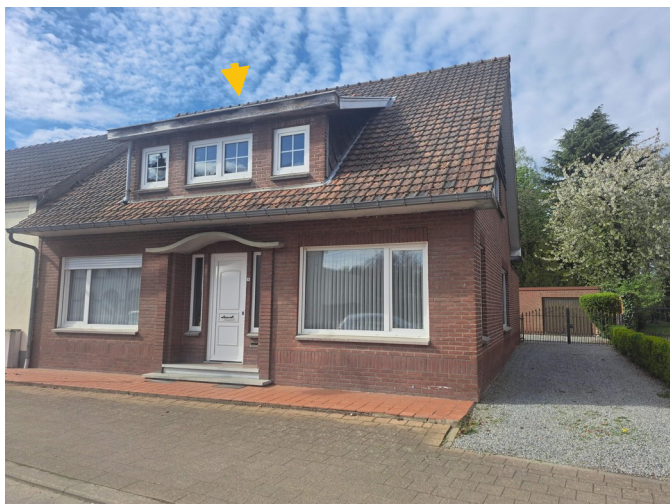
**Reden:** Het te onderzoeken materiaal situeert zich hoger dan 3,50 m te rekenen vanaf een veilige ondergrond

**Uitleg van de asbestdeskundige:** niet zichtbaar of hier asbestverdachte roofing op ligt

(Asbest)materiaal	Dak- en gevelbekleding - Roofing
Karakterisatie	Asbest (verdacht)
Primaire drager	Plat dak

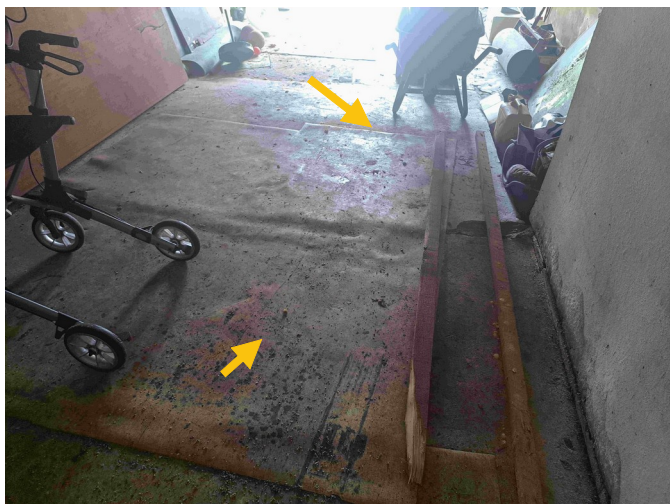
## Fiche 9: Vloerzeilen garage ( niet asbestverdacht)

Tijdens de inspectie van de 3 types vloerzeilen heb ik, op basis van mijn ervaring, kunnen vaststellen dat het vloerzeil niet asbesthoudend of asbestverdacht zijn

er ligt linoleum en balaton

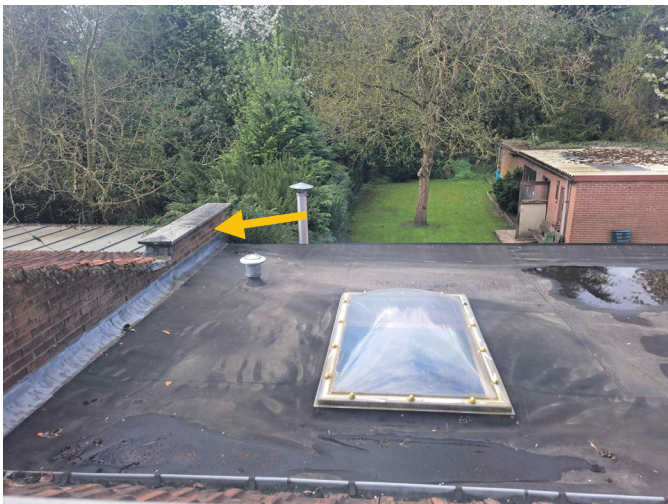
de muurkap van de buurman is asbesthoudend maar behoort niet tot dit attest

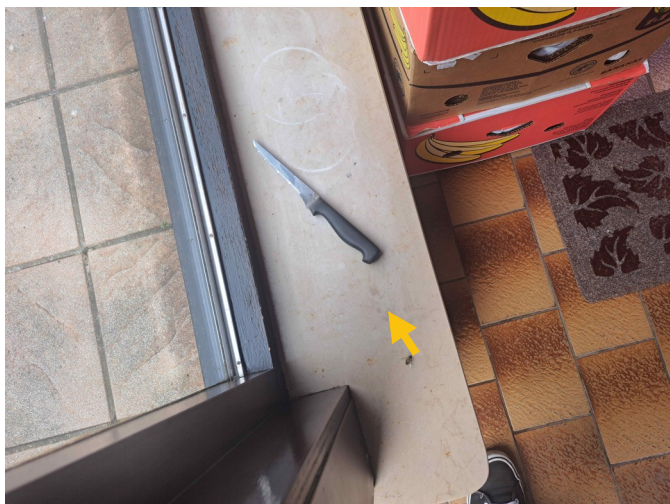
de raamtabletten zijn hier niet van asbestverdacht imitatiemarmer of massal maar van natuursteen  
dit te zien aan de blinkende structuur op het breukvlak

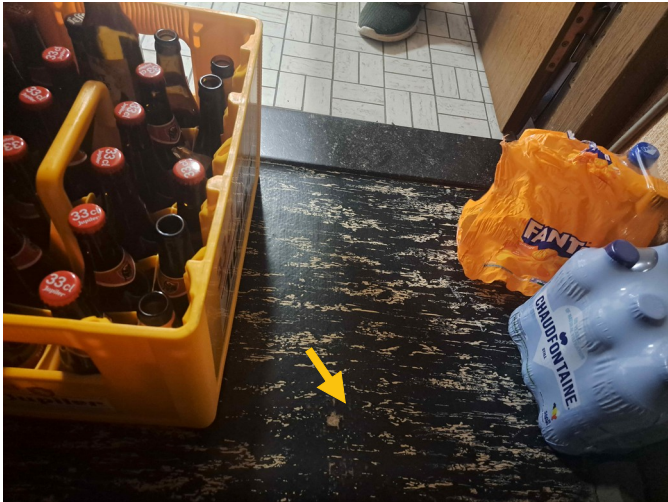
## Fiche 12: Vloerzeil aan trap naar kelder ( niet asbestverdacht)

Tijdens de inspectie van het vloerzeil heb ik, op basis van mijn ervaring, kunnen vaststellen dat het vloerzeil niet asbesthoudend of asbestverdacht is.

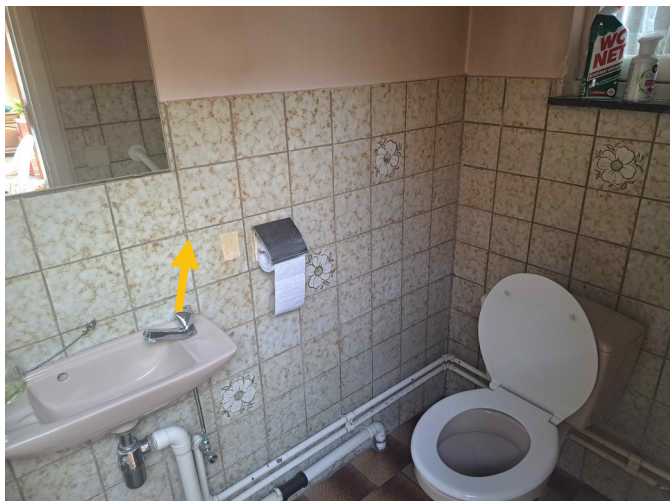
## Fiche 13: eventuele tegellijm achter wandtegels badkamer en wc

het zou kunnen dat er achter de wandtegels asbesthoudende tegellijm zit

dit echter niet visueel vast te stellen tijdens de inspectie

staalname was niet mogelijk

als later bij verwijdering blijkt dat ze niet in de mortel geplaatst zijn maar in tegellijm adviseren we om eerst een staalname te laten afnemen
