Asbestinventarisatetest

Mombeekdreef 72, 3500 Hasselt

Attestnummer : **20240229-000291.000**

Uitgegeven op : **29.02.2024**

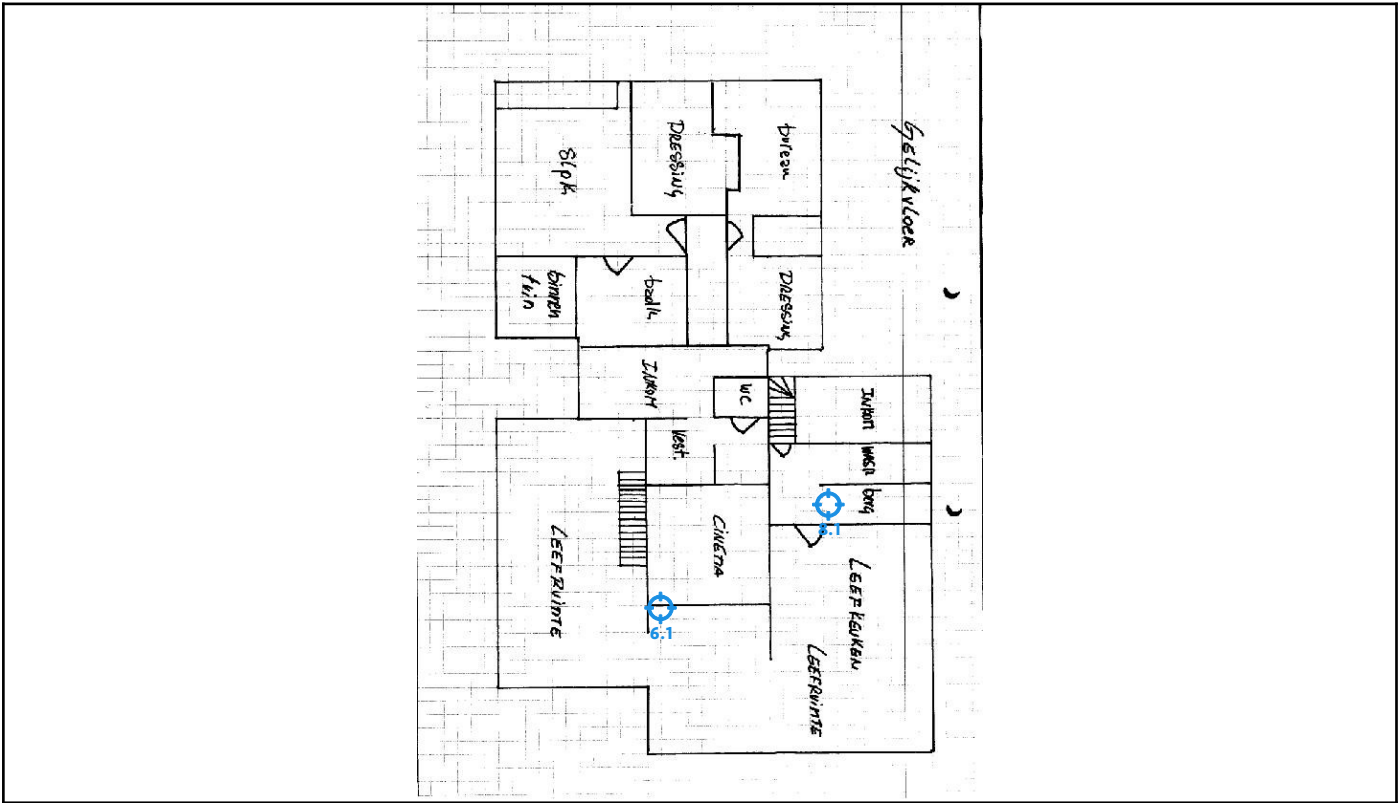
Plan 1.2: 2024-010 Getekend plan gelijkvloer

Beschrijving	Type	Actie
6. gips muur	Geen asbest	-
6.1 Code: MN002	Puntmonster	-
8. Gips plafond	Geen asbest	-
8.1 Code: MN001	Puntmonster	-

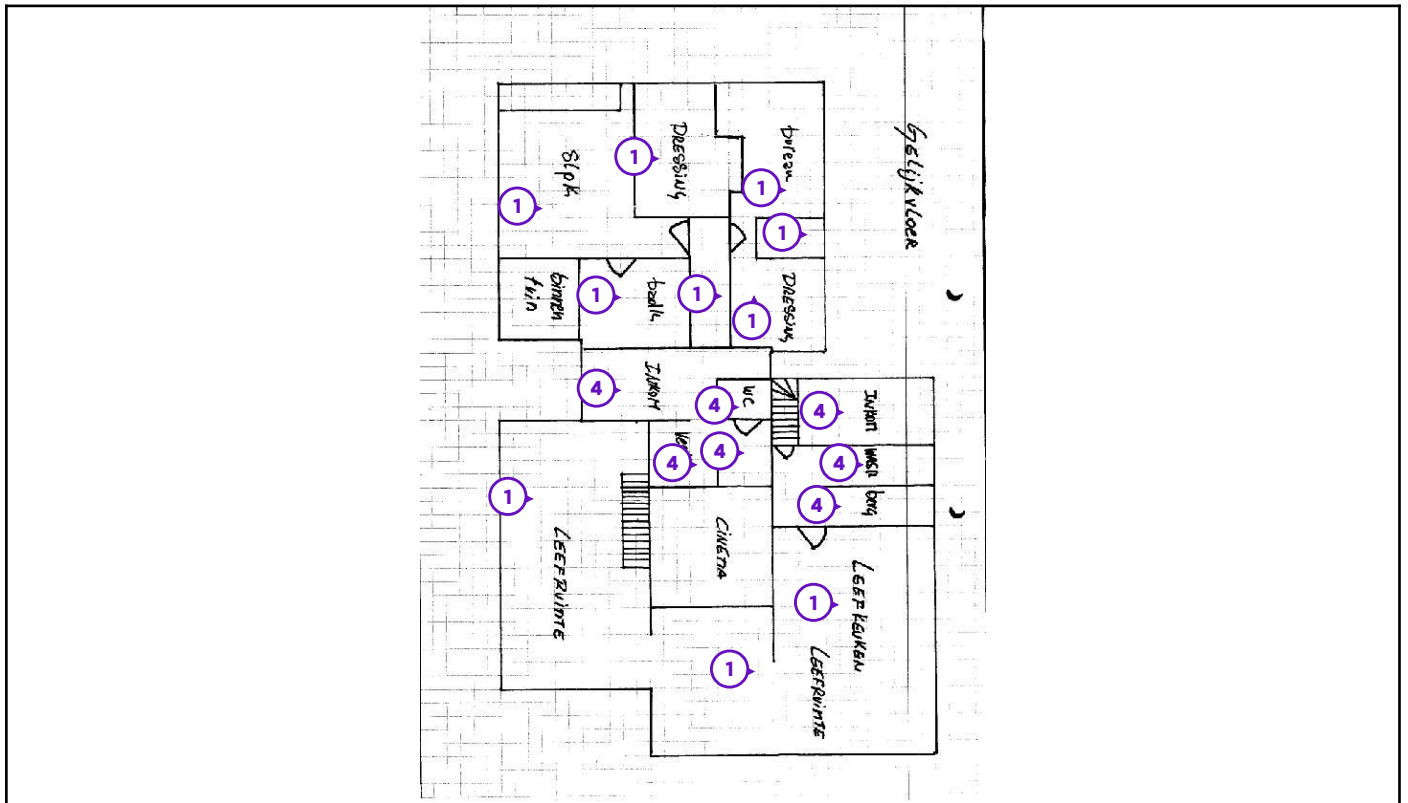
Plan 1.3: 2024-010 Getekend plan gelijkvloer

Beschrijving	Type	Actie
1. vloeren gelijkvloer (parket)	Advies	-
4. tegelvoer gelijkvloer	Advies	-

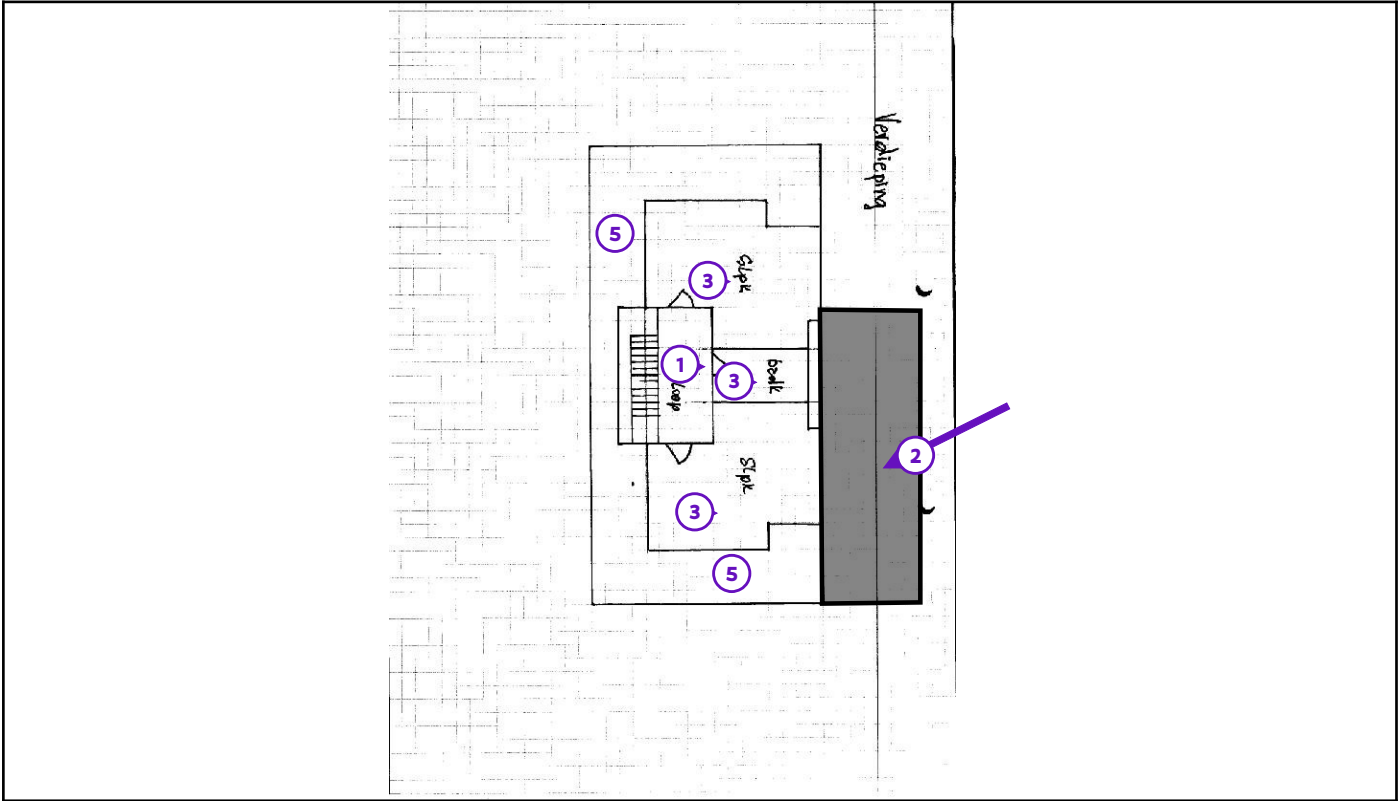
Plan 1.4: 2024-010 Getekend plan verdieping

Beschrijving	Type	Actie
1. vloeren gelijkvloer (parket)	Advies	-
2. dakbedekking platte daken woonhuis en garage	Advies	-
3. vloer slaapkamers boven en badk	Advies	-
5. onderdak, dakafwerking en dakisolatie	Advies	-

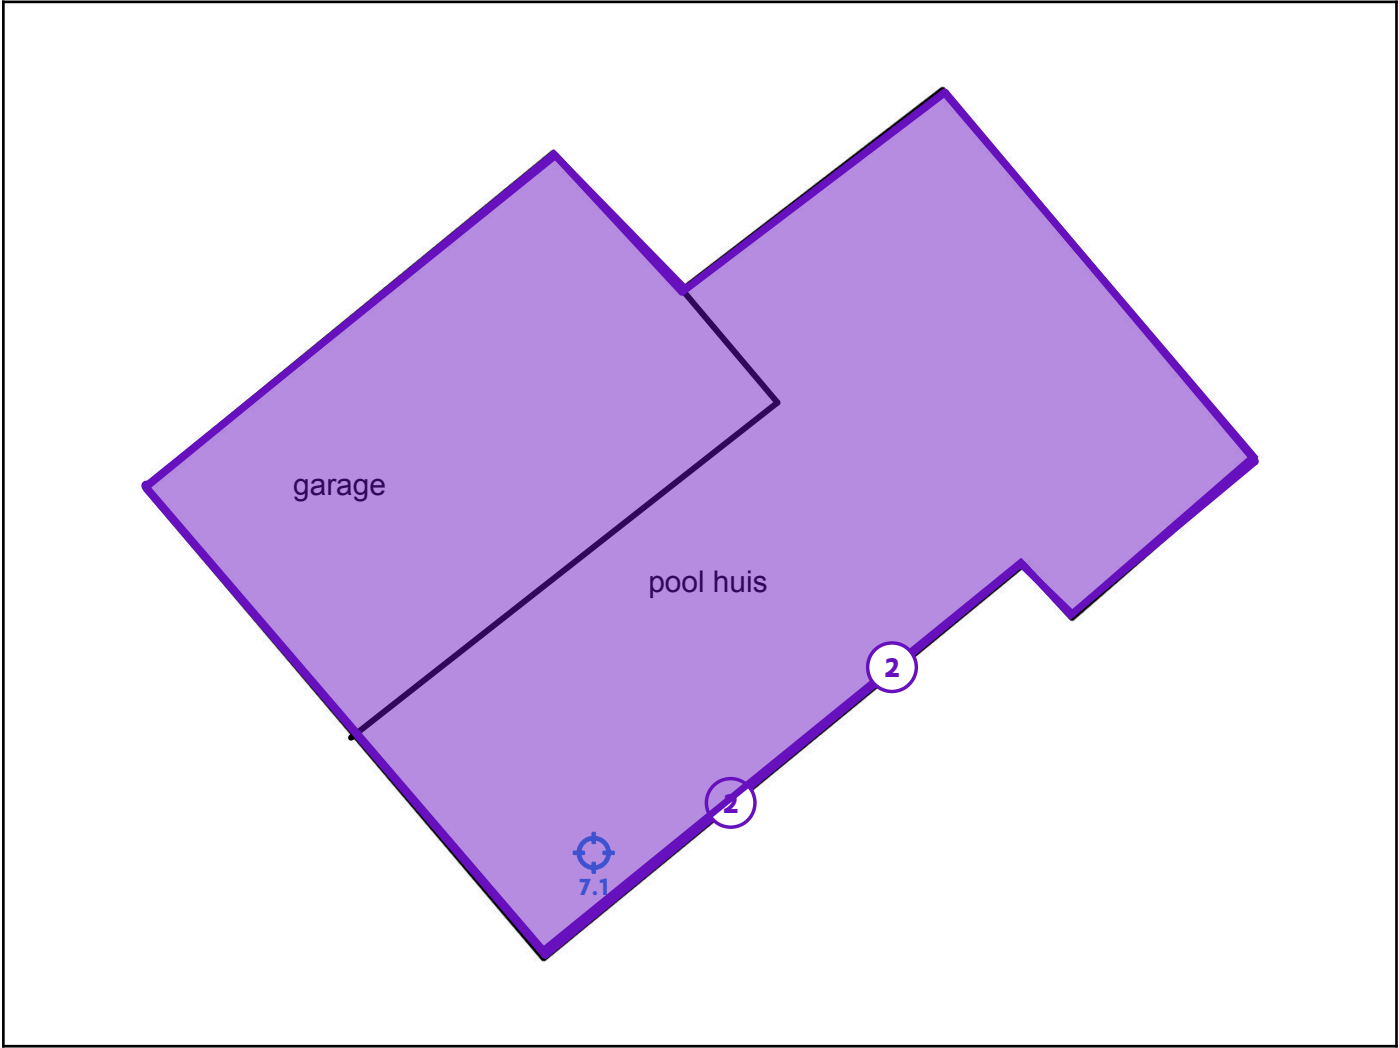
Plan 2.1: Bijgebouw plan

Beschrijving	Type	Actie
2. dakbedekking platte daken woonhuis en garage	Advies	-
7. tegels in garage en poolhuis	Geen asbest	-
7.1 Code: MN003	Puntmonster	-

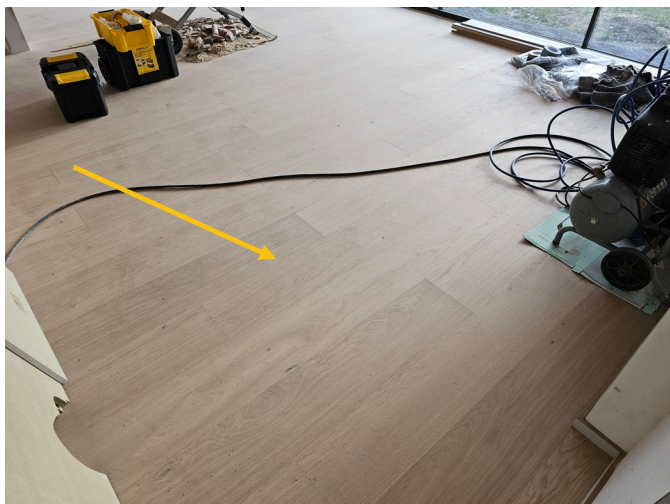
Vrije foto

De vloeren op het gelijkvloer werden opnieuw gechapt en (deels) voorzien van hout parket afwerking. niet asbest verdacht. (zie bewijsstuk)

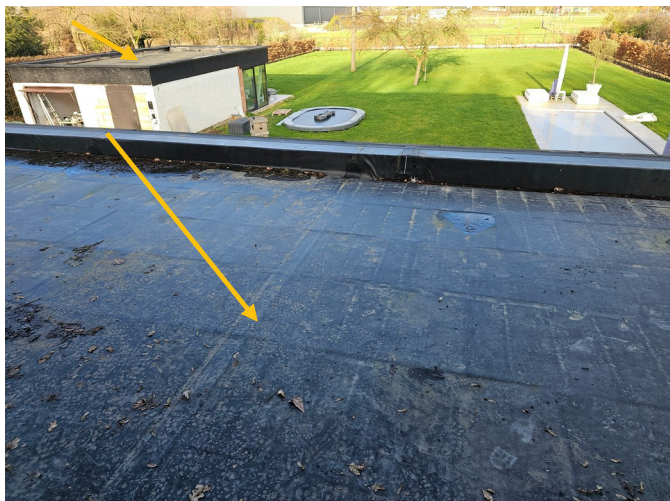
Fiche 2: dakbedekking platte daken woonhuis en garage

De platte daken van de garage/pool huis en het woonhuis werden vernieuwd. Niet asbest verdacht. (zie bewijsstuk)

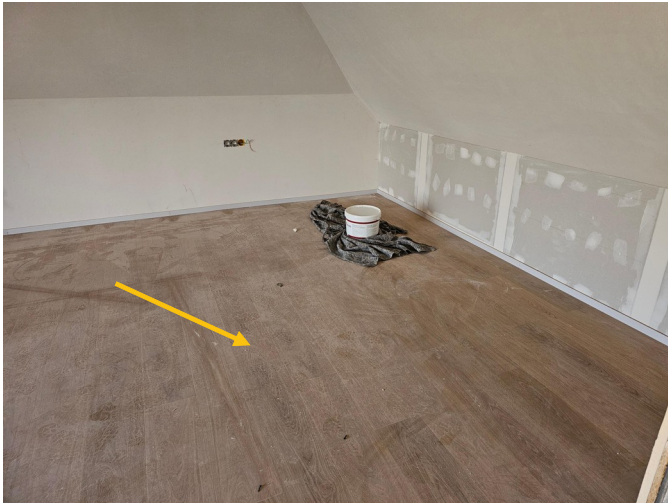
Vrije foto

de vloeren boven (2 slaapkamers en badkamer) zijn vinyl vloeren. Niet asbest verdacht. (zie bewijsstuk)

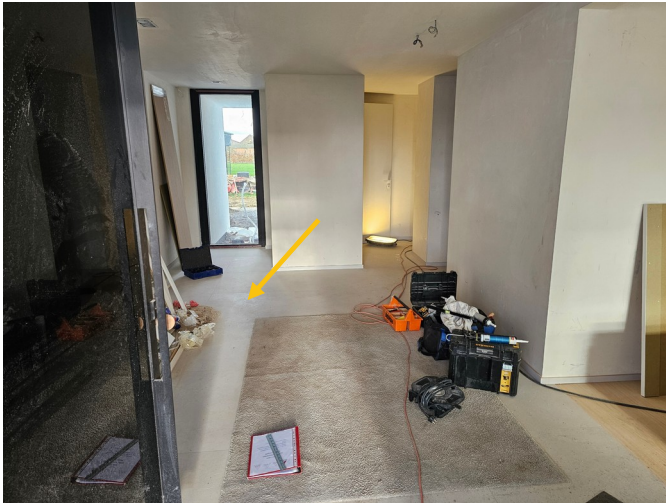
Vrije foto

De vloer op gelijkvloer werd opnieuw gechapt en afgewerkt met (deels) tegels. Niet asbest verdacht. (zie bewijsstuk)

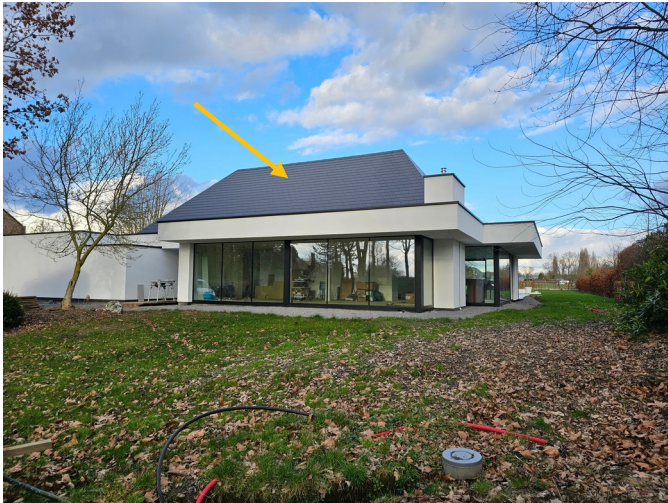
Vrije foto

Het dak werd volledig vernieuwd. Niet asbest verdacht. (zie bewijs stuk)

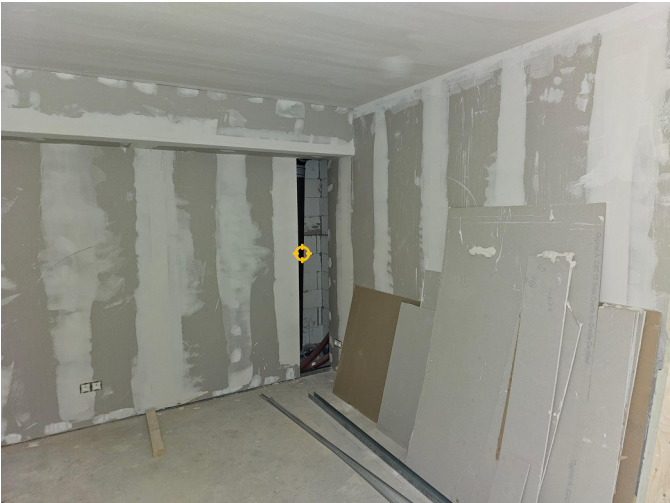
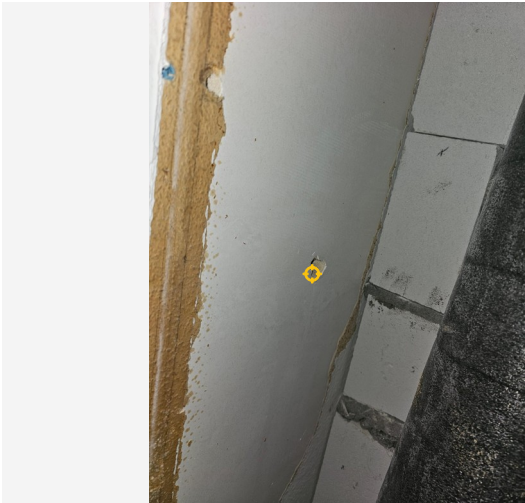
Geen asbest

#	Type	Referentie	Resultaat
6.1	Puntmonster	MN002	Geen asbest

Beschrijving	gips muur
Omgeving	Binnen
Primaire drager	Binnenwand
Bindmiddel van materiaal	Gips - kalk

Gebondenheid op basis van bindmiddel	Niet-hechtgebonden
Hoeveelheid (oppervlakte - dikte - aantal)	<ul style="list-style-type: none"> • 28,00 m² - 1,50 cm - 1 stuk
Totaal volume	0,42 m ³
Identificatiemethode	Vaststelling met monstername
Destructieve handeling voor identificatie	Nee
Opmerking	de volledige woning werd opnieuw bepleisterd en van Gyproc wanden voorzien (zie bewijsstuk), maar er waren nog verdoken wonden met oud pleisterwerk.

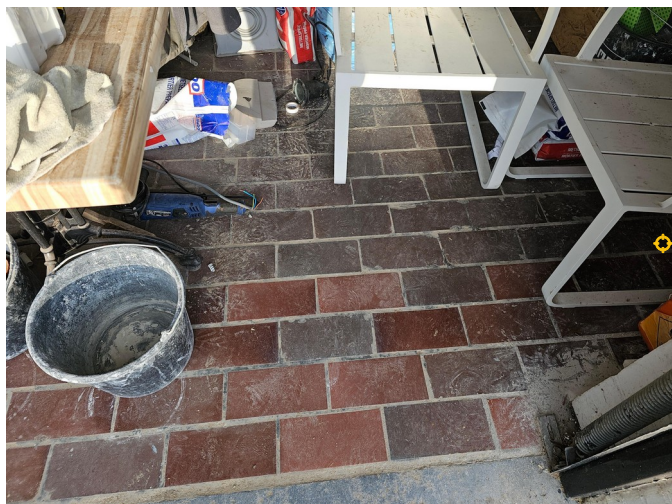
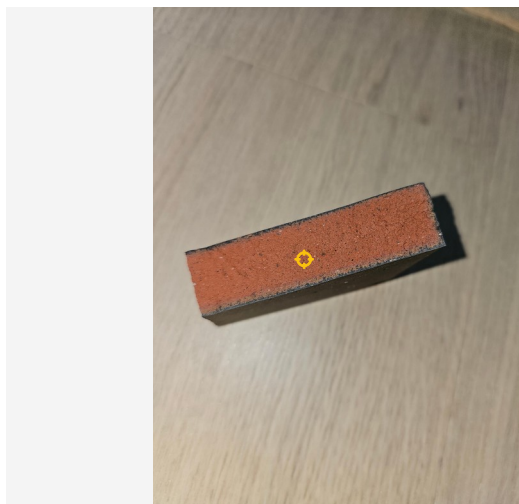
Fiche 7: tegels in garage en poolhuis

Geen asbest

#	Type	Referentie	Resultaat
7.1	Puntmonster	MN003	Geen asbest

Beschrijving	tegels in garage en poolhuis
Omgeving	Binnen
Primaire drager	Vloer
Bindmiddel van materiaal	Cement

Gebondenheid op basis van bindmiddel	Hecht
Hoeveelheid (oppervlakte - dikte - aantal)	<ul style="list-style-type: none"> • 40,00 m² - 2,00 cm - 1 stuk
Totaal volume	0,80 m ³
Identificatiemethode	Vaststelling met monstername
Destructieve handeling voor identificatie	Nee

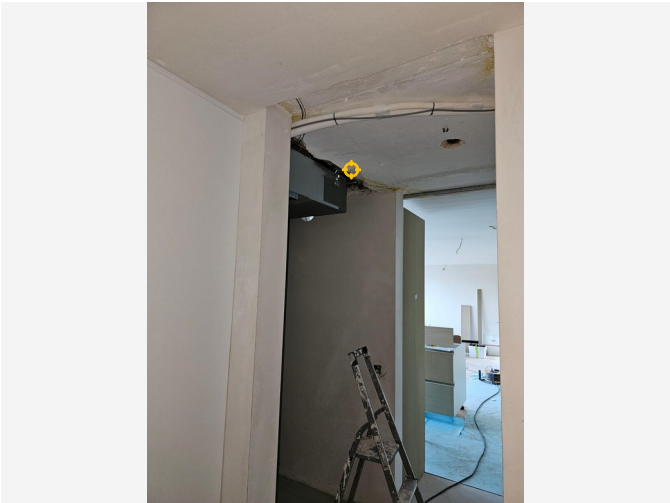
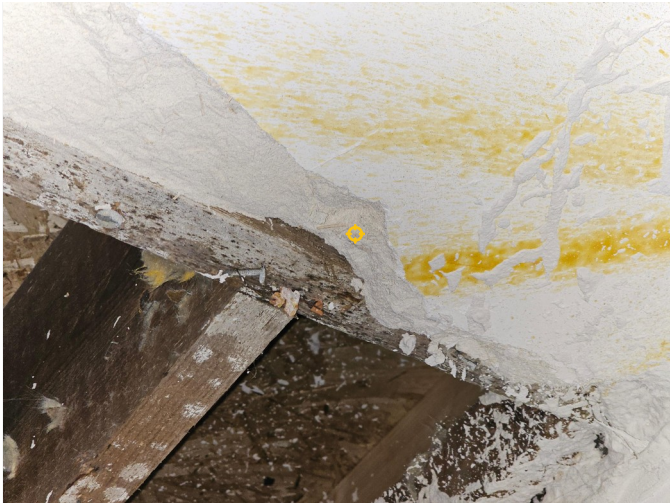
Geen asbest

#	Type	Referentie	Resultaat
8.1	Puntmonster	MN001	Geen asbest

Beschrijving	Gips plafond
Omgeving	Binnen
Primaire drager	Plafond
Bindmiddel van materiaal	Gips - kalk

Gebondenheid op basis van bindmiddel	Niet-hechtgebonden
Hoeveelheid (oppervlakte - dikte - aantal)	<ul style="list-style-type: none"> • 20,00 m² - 1,50 cm - 1 stuk
Totaal volume	0,30 m ³
Identificatiemethode	Vaststelling met monstername
Destructieve handeling voor identificatie	Nee
Opmerking	De volledige woning werd opnieuw bepleisterd behalve enkele verdoken wanden. (zie bewijsstuk)
