# Asbestinventarisatetest

Bovelingenstraat 399, 3870 Heers

Attestnummer : 20250430-000487.001

**Niet-asbestveilig**

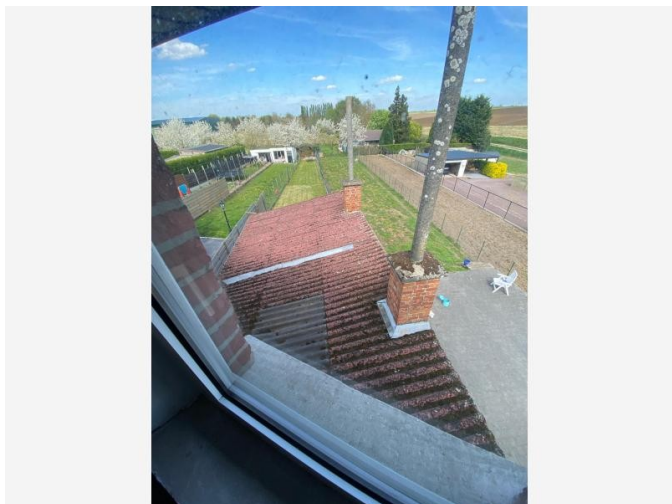
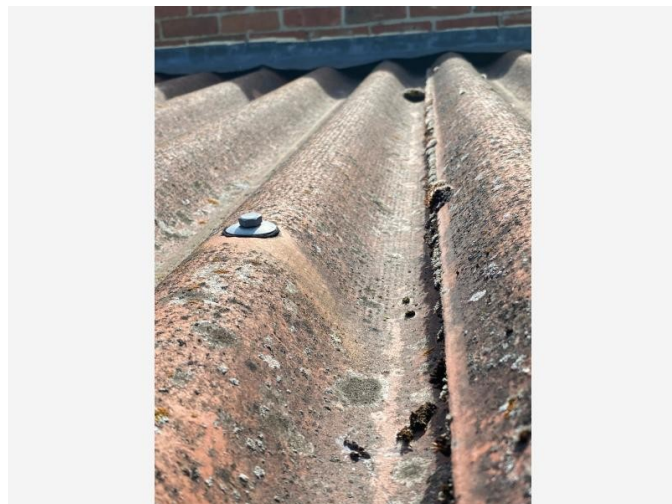
| Eindbeoordeling materiaalrisico | Hoog materiaalrisico en/of hoge kans op vezelvrijgave |

| Asbestsoort (vezeltype) | Crocidoliet aanwezig |
| Toestand van het materiaal | Matig beschadigd, matig verweerd |

| Beschrijving | golfplaten |
| Asbestmateriaal | Dak- en gevelbekleding - Golfplaat |
| Hoeveelheid (oppervlakte - aantal) | • 65,00 m <sup>2</sup> - 1 stuk |
| Opmerking | golfplaten grenzen enkel in de wasplaats aan de binnenlucht |

**Dringend verwijderen**

- Verwijder dit asbestmateriaal zo snel mogelijk. Volg de toestand goed op.
- Hemelwater dat afspoelt van asbestcement daken of gevels kan asbestdeeltjes bevatten. Gebruik het enkel voor gesloten circuits (bv. spoelen toiletten). Reinig na het vervangen van het dak of de gevel de dakgoten en regenwaterput of -ton om asbesthoudend sediment of slib te verwijderen

- Eenvoudige handelingen: mag via doe-het-zelf of door werknemer(s) met opleidingsattest eenvoudige handelingen

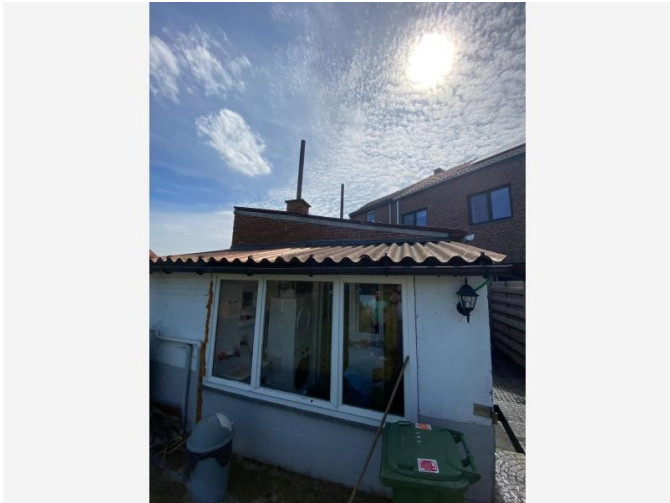
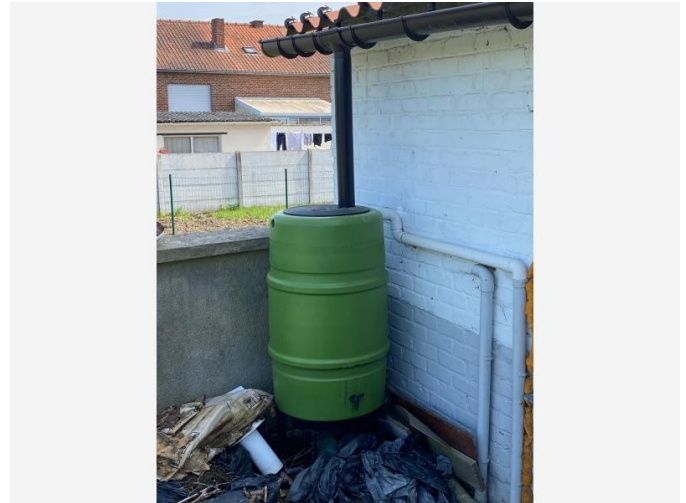
| Beschrijving | waterbodem |
| Type afvalstof | Betreft resten (contaminatie) van verwerking of beschadiging |
| Type resten (contaminatie) | <ul style="list-style-type: none"><li>Stof, deeltjes &lt; 4 mm, flinters, gruis (los, opliggend)</li></ul> |
| Bron van de resten | een golfplaten dak |
| Hoeveelheid (gewicht - aantal) | <ul style="list-style-type: none"><li>30,00 kg - 1 stuk</li></ul> |

**Dringend verwijderen**

- Verwijder het asbestafval.

- Eenvoudige handelingen: mag via doe-het-zelf of door werknemer(s) met opleidingsattest eenvoudige handelingen  
Eenvoudige handelingen: mag via doe-het-zelf of door werknemer(s) met opleidingsattest eenvoudige handelingen

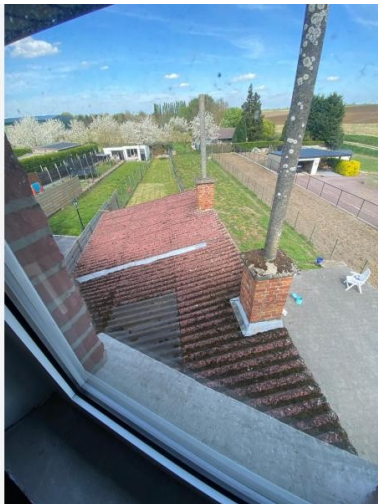
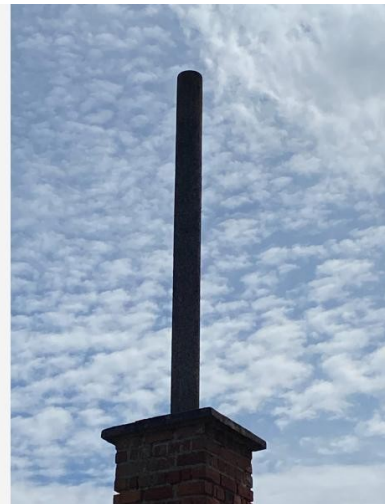
| Eindbeoordeling materiaalrisico | Verhoogd materiaalrisico en/of verhoogde kans op vezelvrijgave |

| Asbestsoort (vezeltype) | Crocidoliet aanwezig |
| Toestand van het materiaal | Matig beschadigd, matig verweerd |

| Beschrijving | schouwpijpen |
| Asbestmateriaal | Rookgaskanaal |
| Opmerking | 2 identieke schouwpijpen |

Verwijderen

- Verwijder dit asbestmateriaal zo snel mogelijk. Volg de toestand goed op.

- Eenvoudige handelingen: mag via doe-het-zelf of door werknemer(s) met opleidingsattest eenvoudige handelingen  
Eenvoudige handelingen: mag via doe-het-zelf of door werknemer(s) met opleidingsattest eenvoudige handelingen

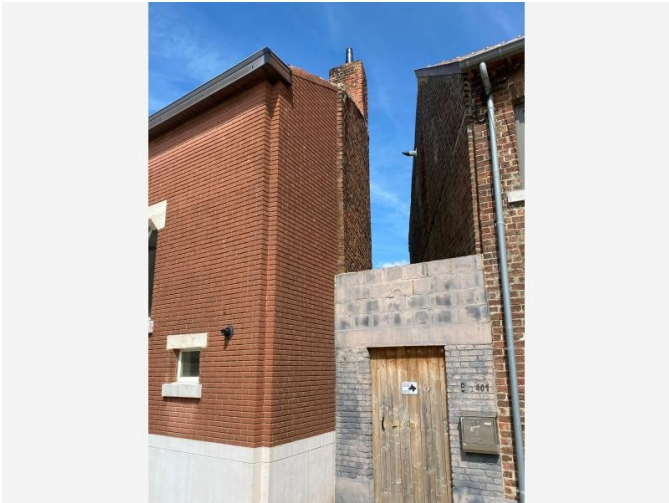
**Reden:** Het te onderzoeken materiaal situeert zich hoger dan 3,50 m te rekenen vanaf een veilige ondergrond

**Uitleg van de asbestdeskundige:** geen hoogtewerker ter beschikking

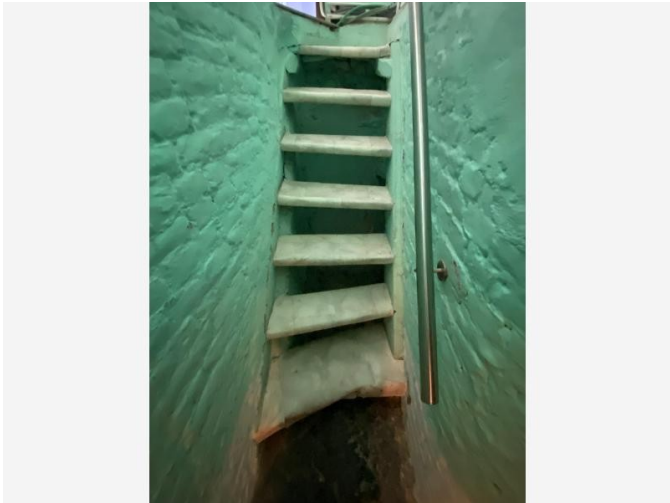
keldertrap bekleed met vloerzeil, soepel en door en door pvc

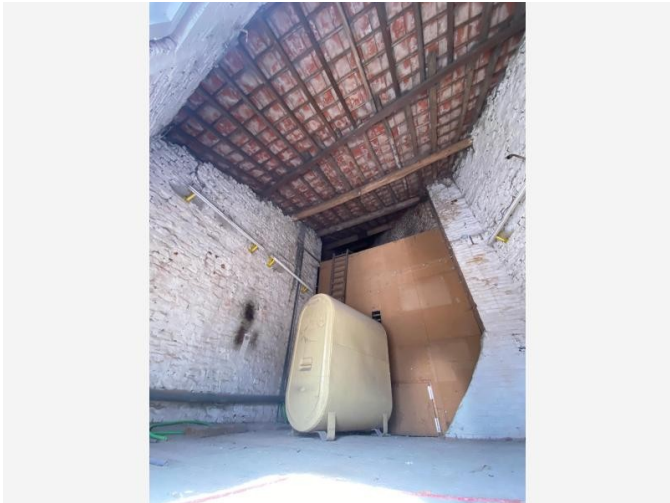
het dak werd gerenoveerd zie factuur

het gedeelte dat niet gerenoveerd werd bevat geen onderdak

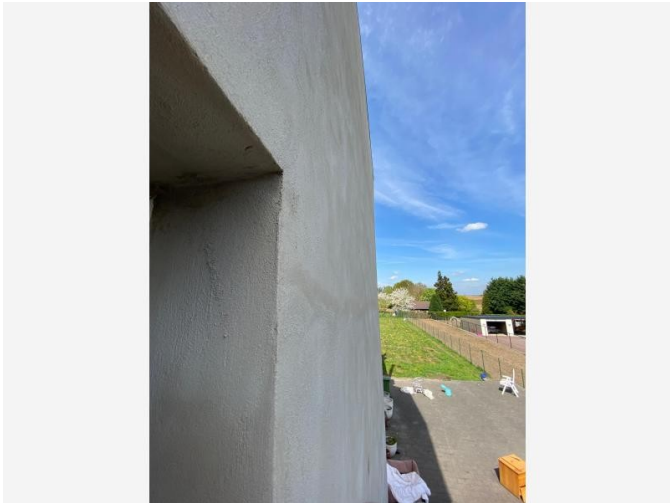
zie bewijsdocument

enkel te zien vanuit badkamervenster

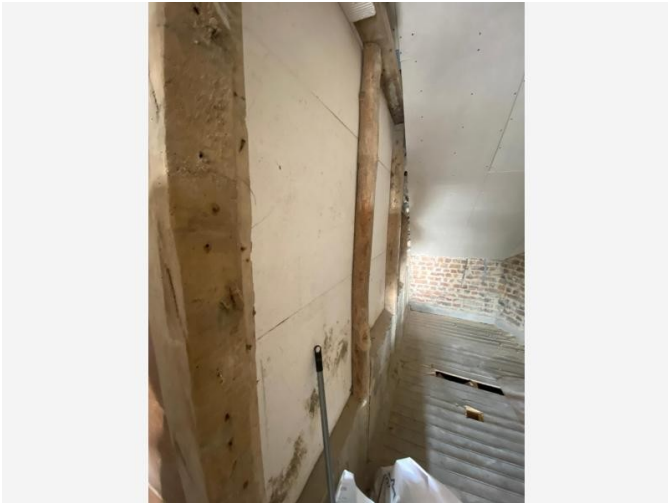
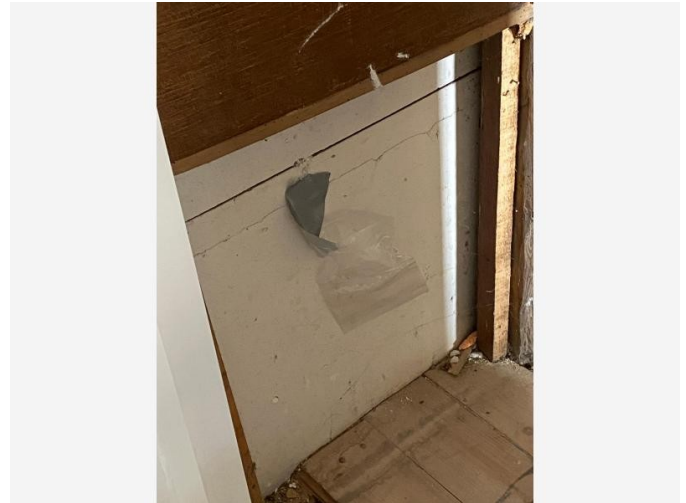
## Fiche 8: plaat gips

Geen asbest

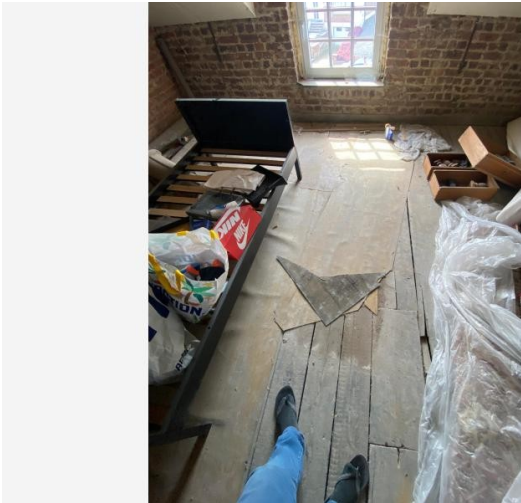
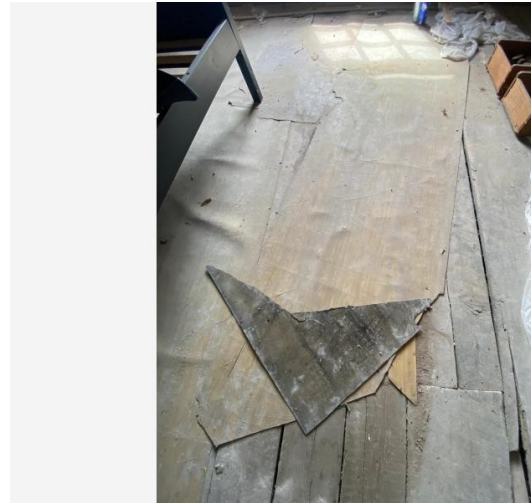
## Fiche 9: vloerzeil op zolder

Afvalstof, geen asbest

| Aanwezige resten | stukken balatum op zoldervloer |

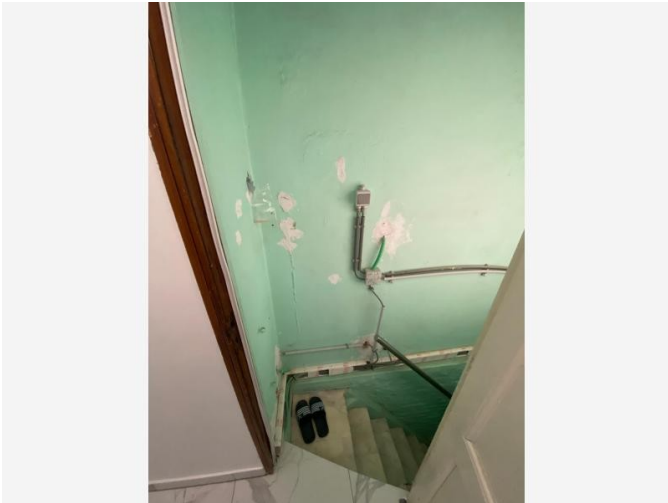
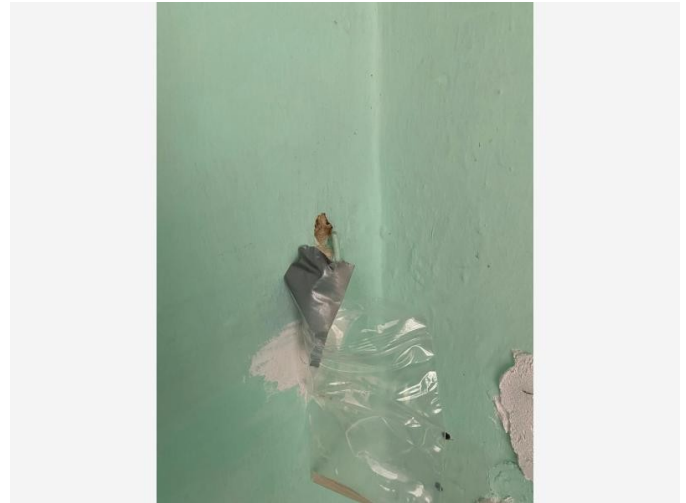
## Fiche 10: pleisterwerk wanden

Geen asbest

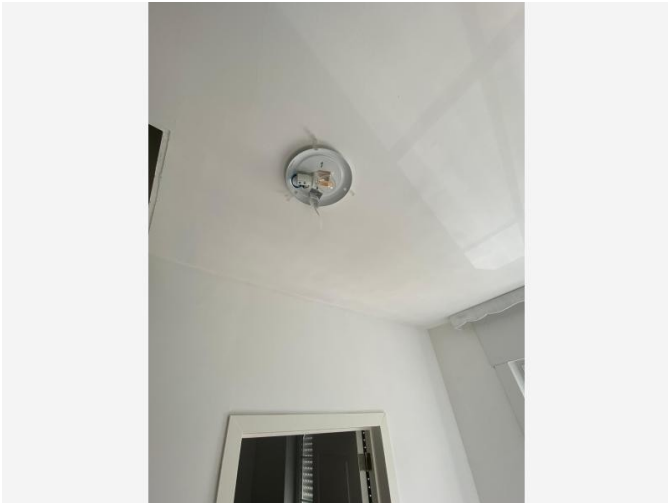
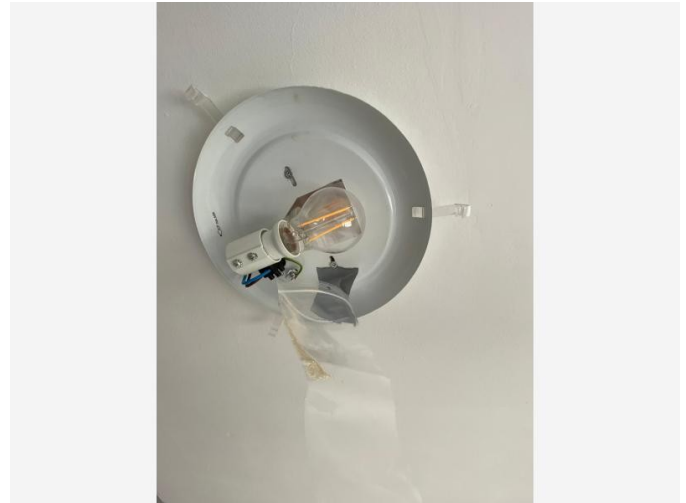
## Fiche 11: pleisterwerk plafonds

Geen asbest

| Opmerking | cv in garage, plafond niet gepleisterd<br>keuken en badkamer planchetten |

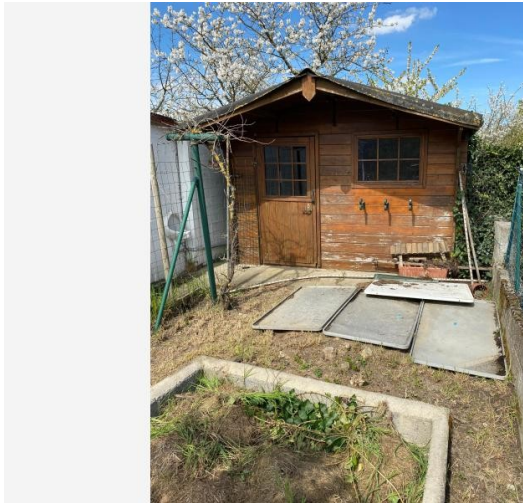
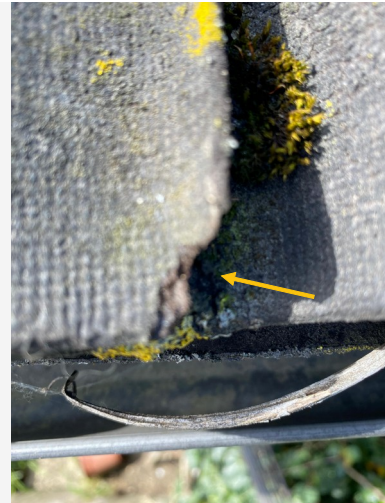
## Fiche 12: bitumen tuinhuis

Geen asbest

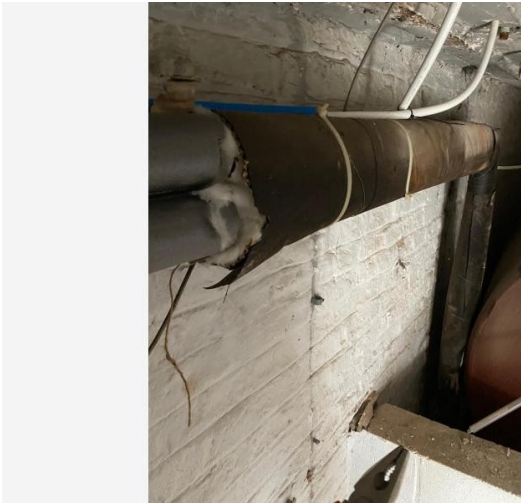
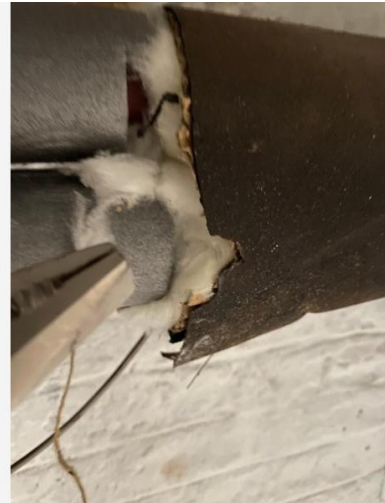
## Fiche 13: cv buisisolatie kelder

Geen asbest
