Asbestinventarisatetest

Hondzochtstraat 57, 1674 Pepingen

Attestnummer : 20250515-000017.000

Uitgegeven op : 15.05.2025

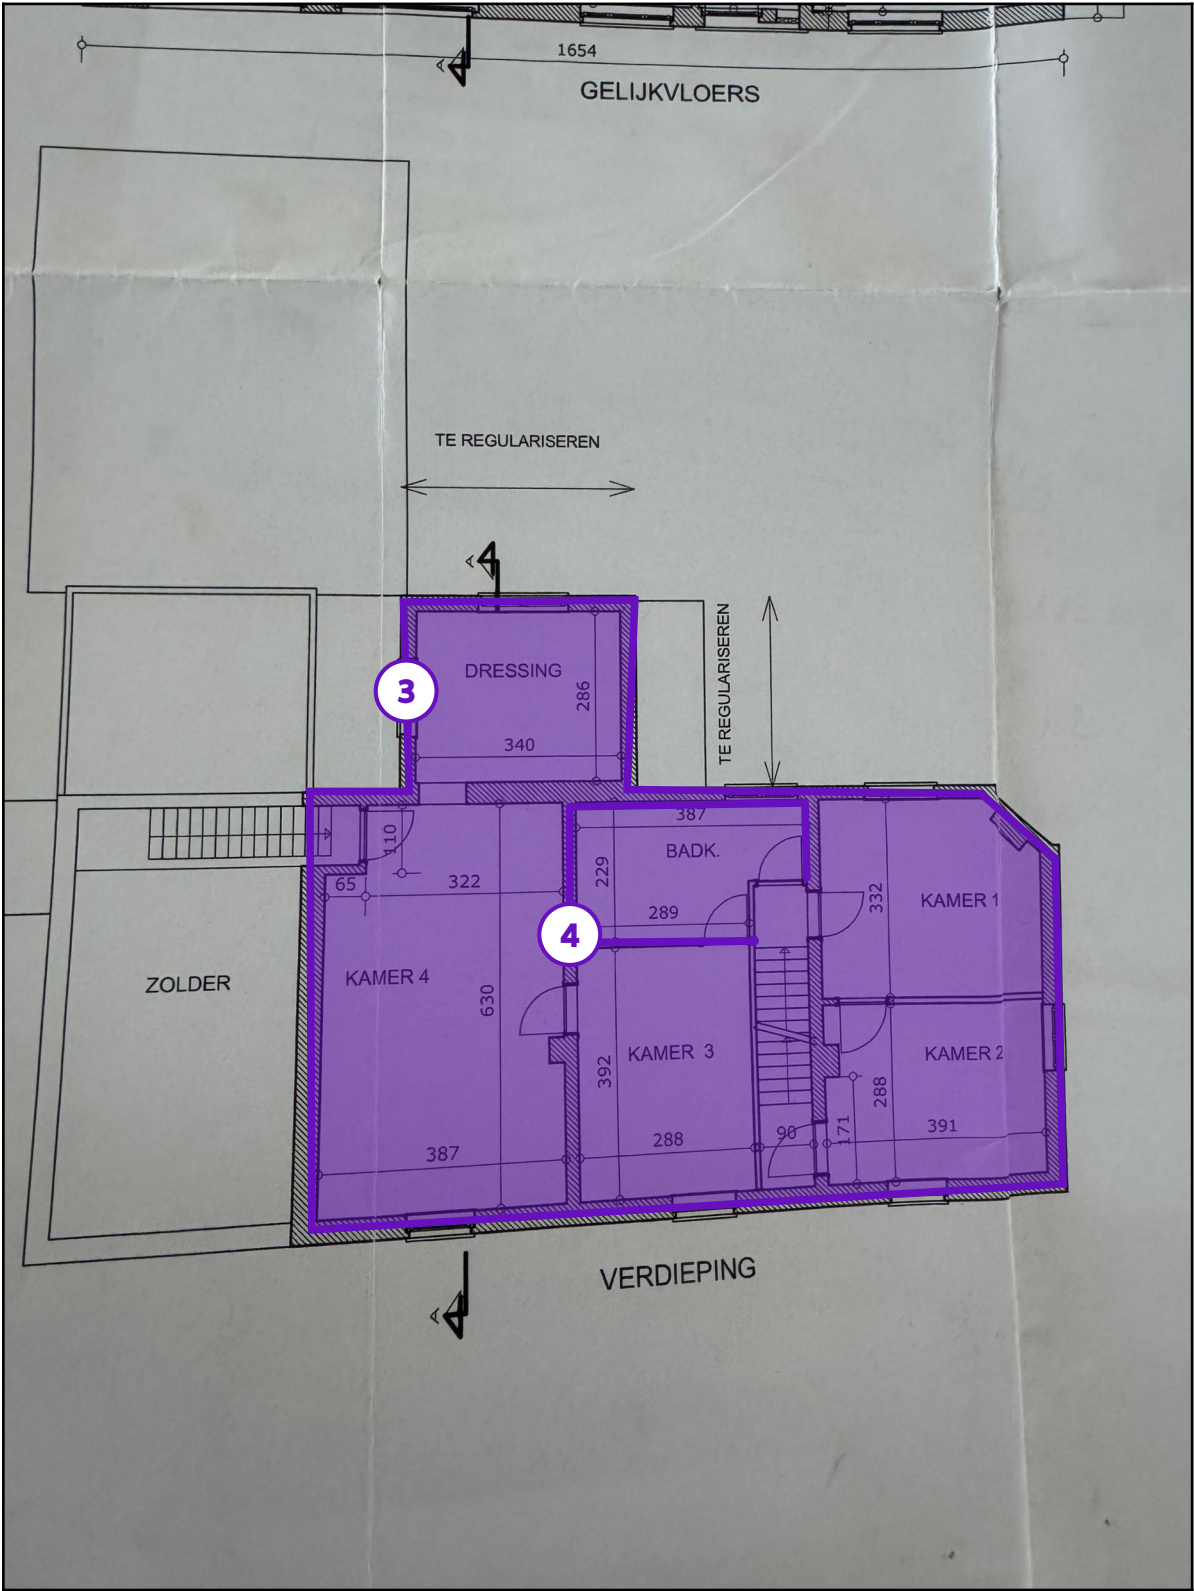
Plan 1.2: Plan eerste verdieping

3. Pakkingen oude radiatoren	Advies	-
4. Tegellijm achter wandtegels keuken en badkamer	Advies	-

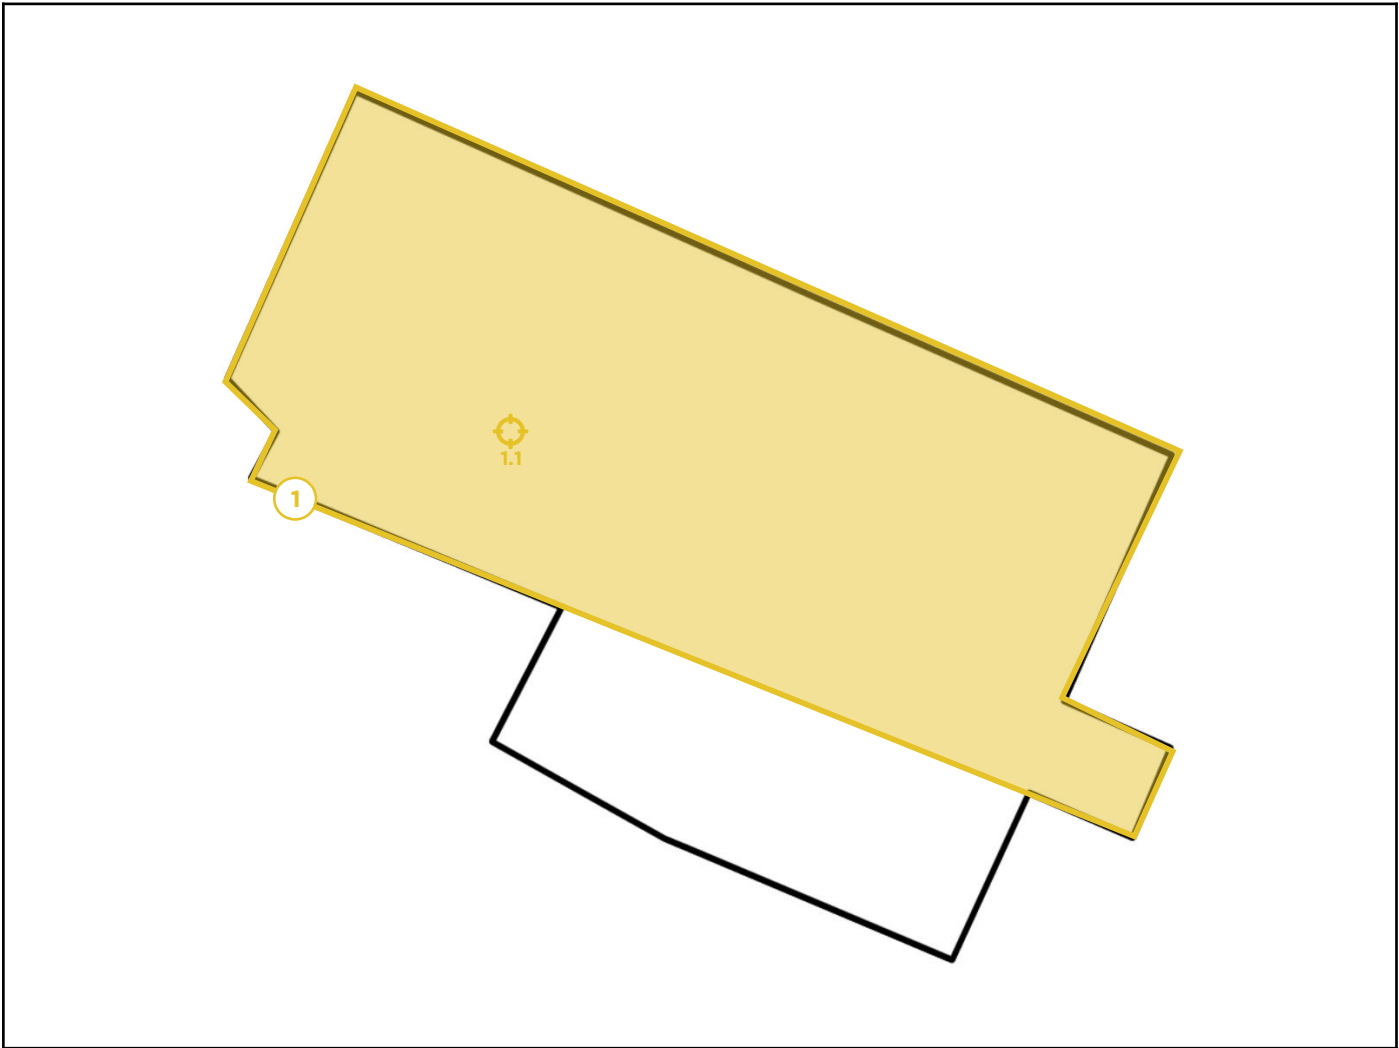
Plan 1.3: Woning plan

Beschrijving	Type	Actie
1. Onderdak type Menuiserite	Asbestmateriaal	Zorgvuldig beheren
1.1 Code: 5095	Puntmonster	-

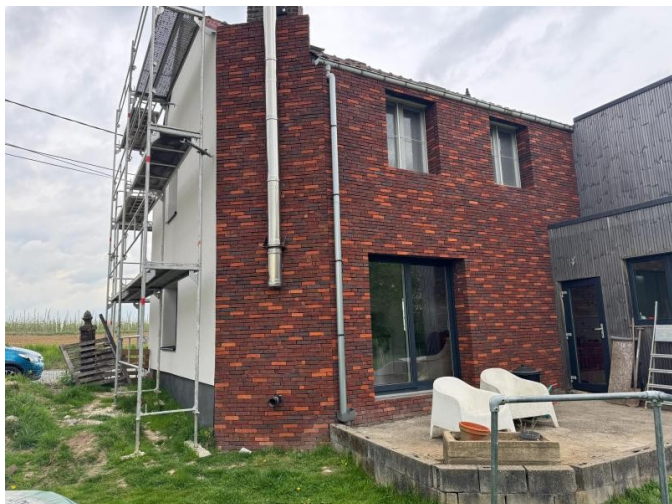
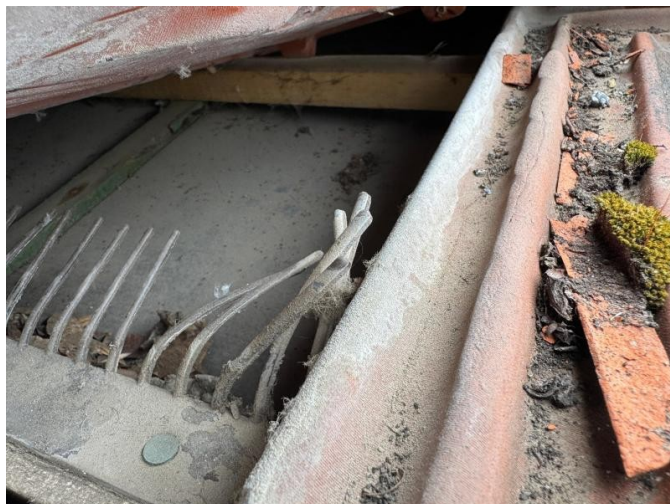
Het asbestmateriaal valt onder de mijlpaal van 2040.

Eindbeoordeling materiaalisico	Zeer laag materiaalisico en/of zeer lage kans op vezelvrijgave
--------------------------------	--

Gebondenheid	Categorie 1: hechtgebonden in oorsprong
Asbestsoort (vezeltype)	Alleen chrysotiel
Asbestconcentratie	Laag (< 50%)
Afschermingsgraad van het gehele materiaal	Stootvaste afscherming of omkasting
Toestand van het materiaal	Onbeschadigd, niet verweerd

#	Type	Referentie	Resultaat
1.1	Puntmonster	5095	Chrysotiel

Beschrijving	Onderdak type Menuiserite
Omgeving	Binnen
Primaire drager	Schuin dak
Asbestmateriaal	Plaat, paneel, tablet - Type Menuiserite
Bindmiddel van asbestmateriaal	Cement
Gebondenheid op basis van bindmiddel	Hecht
Hoeveelheid (oppervlakte - dikte - aantal)	• 250,00 m ² - 0,30 cm - 1 stuk
Totaal volume	0,75 m ³
Eenvoudig bereikbaar	Ja
Bevestigingswijze	• Genageld, geniet
Identificatiemethode	Vaststelling met monstername
Destructieve handeling voor identificatie	Nee
Opmerking	Geschatte oppervlakte.

- Zorg voor een veilig beheer en verwijder dit asbestmateriaal wanneer het bij werken eenvoudig bereikbaar wordt. Controleer de toestand jaarlijks op wijzigingen.

- Eenvoudige handelingen: enkel door erkend asbestverwijderaar
Verwijderingsvoorschriften volgens Codex over het welzijn op het werk Art. VI.3-54.

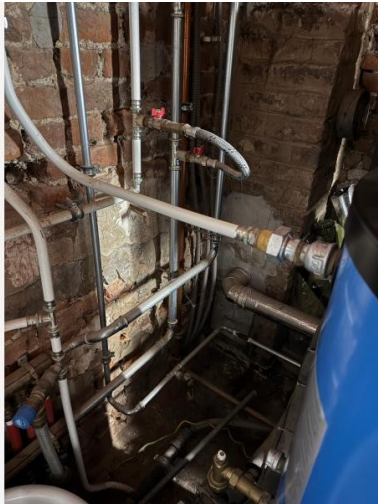
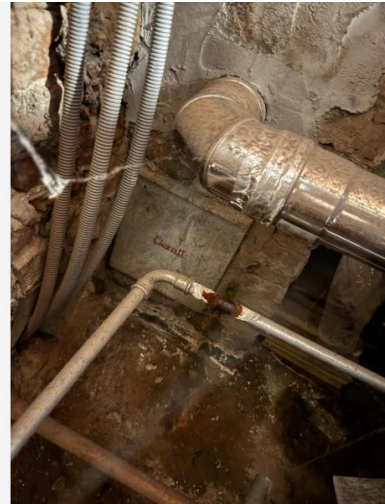
Het asbestmateriaal valt onder de mijlpaal van 2040.

Eindbeoordeling materiaalisico	Laag materiaalisico en/of verlaagde kans op vezelvrijgave
--------------------------------	---

Gebondenheid	Categorie 1: hechtgebonden in oorsprong
Asbestsoort (vezeltype)	Crocidoliet aanwezig
Asbestconcentratie	Laag (< 50%)
Afschermingsgraad van het gehele materiaal	Geheel of deels (ook) vrij aan de binnenlucht
Toestand van het materiaal	Onbeschadigd, niet verweerd

Beschrijving	Afdekplaatje schouw
Omgeving	Binnen
Primaire drager	Binnenwand
Asbestmateriaal	Plaat, paneel, tablet - Generiek
Bindmiddel van asbestmateriaal	Cement
Gebondenheid op basis van bindmiddel	Hecht
Hoeveelheid (oppervlakte - dikte - aantal)	• 0,10 m ² - 1,00 cm - 1 stuk
Totaal volume	0,001 m ³
Eenvoudig bereikbaar	Ja
Bevestigingswijze	• Geklemd
Identificatiemethode	Vaststelling zonder monstername
Destructieve handeling voor identificatie	Nee

- Zorg voor een veilig beheer en verwijder dit asbestmateriaal wanneer het bij werken eenvoudig bereikbaar wordt. Controleer de toestand jaarlijks op wijzigingen.

- Eenvoudige handelingen: enkel door erkend asbestverwijderaar
Verwijderingsvoorschriften volgens Codex over het welzijn op het werk Art. VI.3-54.

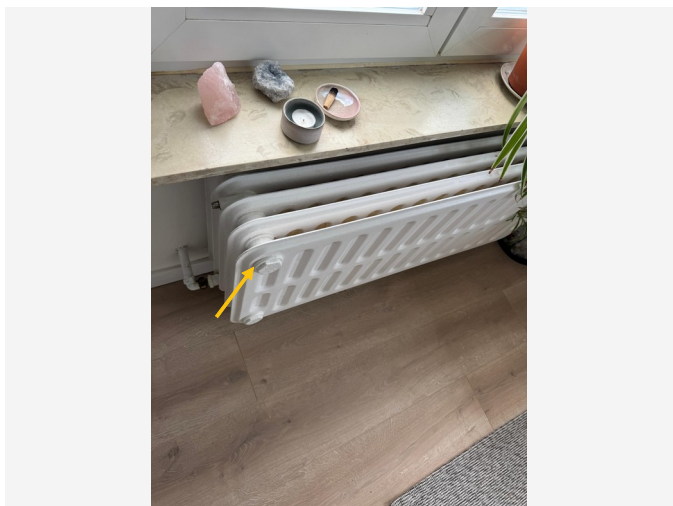
Deze oude radiatoren bevatten vermoedelijk asbesthoudende pakkingen.

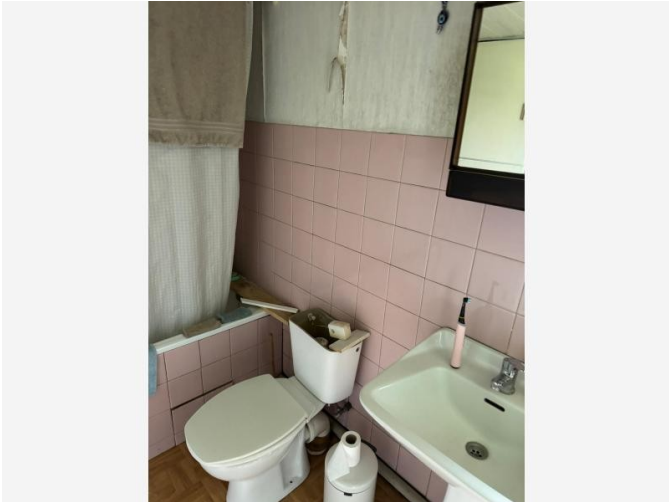
Fiche 4: Tegellijm achter wandtegels keuken en badkamer

Tegellijm achter oude wandtegels bevat mogelijk asbest. Staalname was niet mogelijk binnen het kader van een niet-destructief onderzoek.

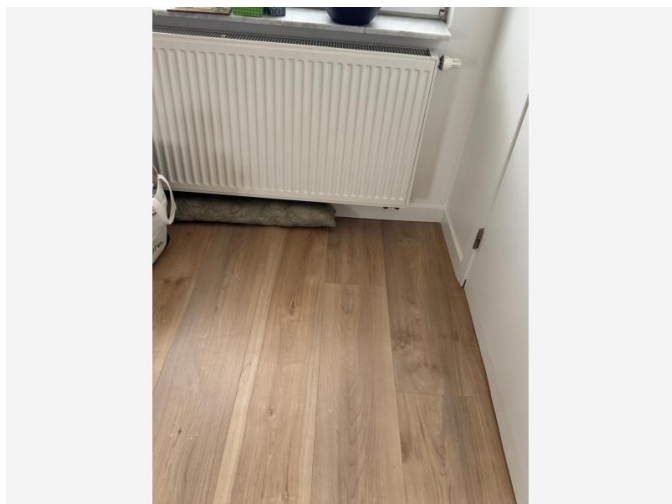
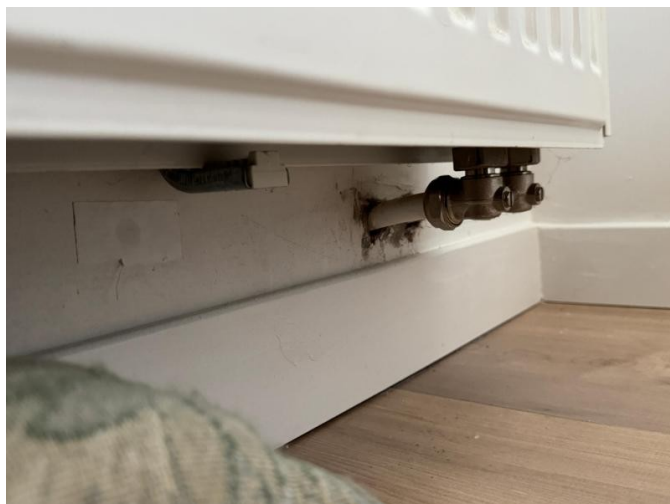
Fiche 5: Pleisterwerk Muren

Geen asbest

#	Type	Referentie	Resultaat
5.1	Mengmonster	5094	Geen asbest

Beschrijving	Pleisterwerk Muren
Omgeving	Binnen
Primaire drager	Binnenwand
Bindmiddel van materiaal	Gips - kalk
Gebondenheid op basis van bindmiddel	Niet-hechtgebonden
Hoeveelheid (oppervlakte - dikte - aantal)	• 200,00 m ² - 2,00 cm - 1 stuk
Totaal volume	4,00 m ³
Identificatiemethode	Vaststelling met monstername
Destructieve handeling voor identificatie	Nee
Opmerking	Geschatte oppervlakte.
