# Asbestinventarisatetest

Bocht 54, 1790 Affligem

Attestnummer : 20250307-000165.000

Uitgegeven op : 07.03.2025

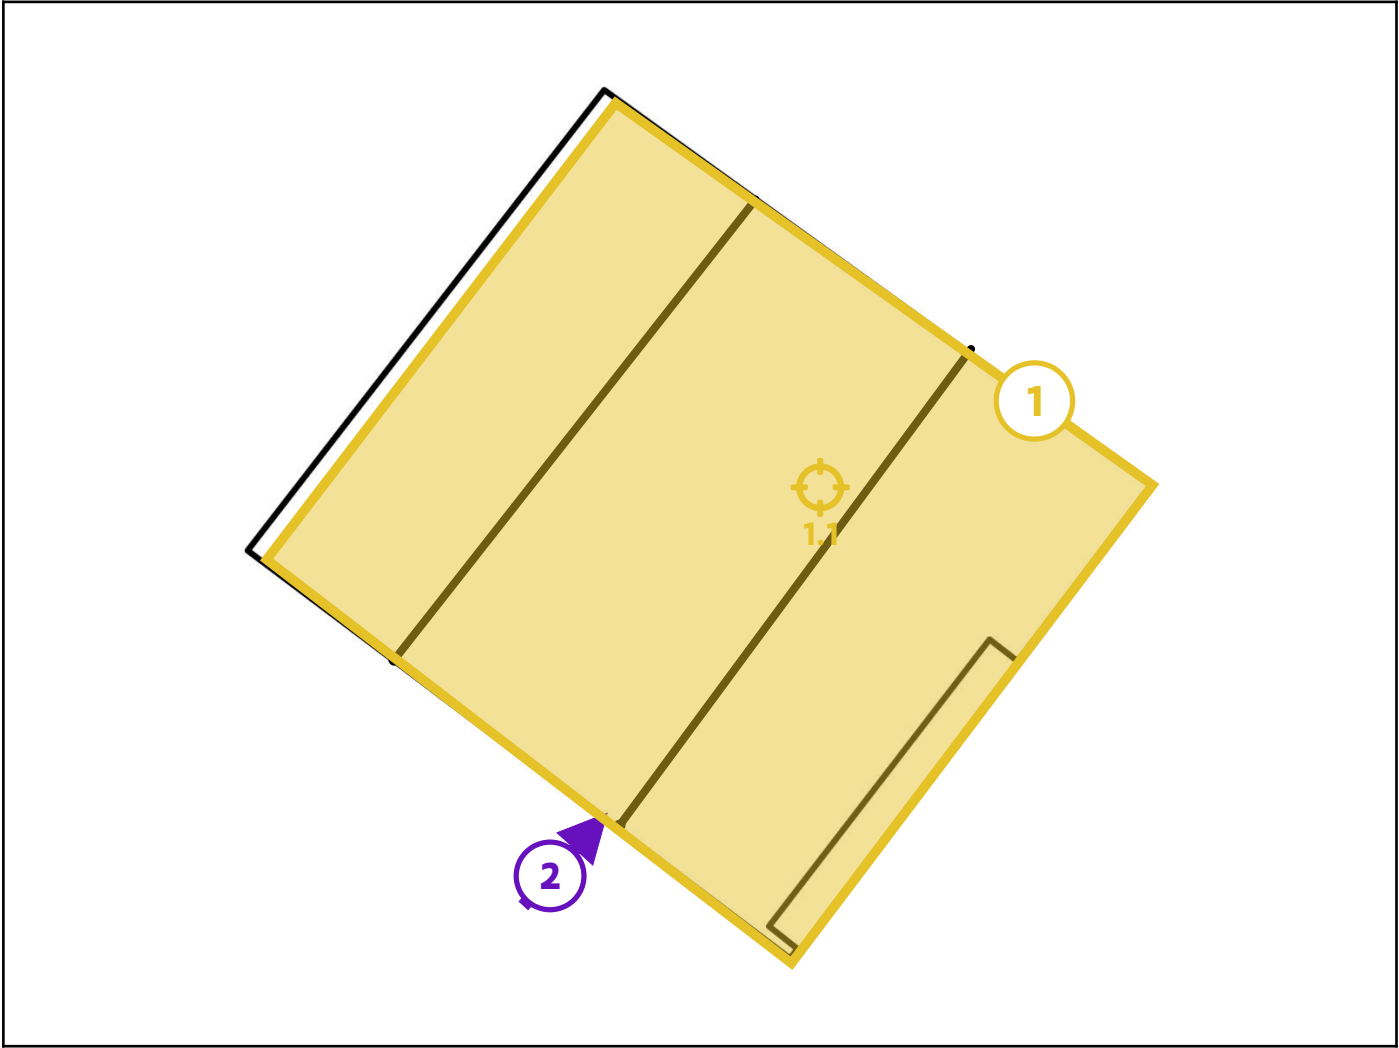
# Plan 1.6: ZOLDER

Beschrijving	Type	Actie
1. Onderdak cementplaat	Asbestmateriaal	Zorgvuldig beheren
1.1 Code: MM1-onderdak	Puntmonster	-
2. Schouw	Beperking	-

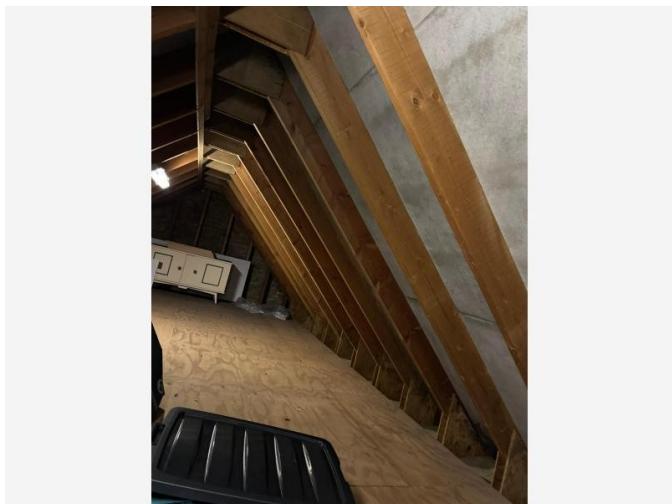
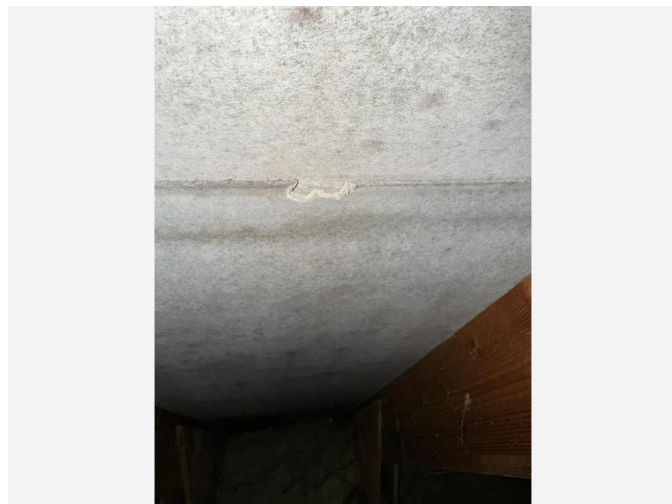
Eindbeoordeling materiaalrisico	Zeer laag materiaalrisico en/of zeer lage kans op vezelvrijgave
---------------------------------	---

Gebondenheid	Categorie 1: hechtgebonden in oorsprong
Asbestsoort (vezeltype)	Alleen chrysotiel
Asbestconcentratie	Laag (< 50%)
Afschermingsgraad van het gehele materiaal	Geheel of deels (ook) vrij aan de binnenlucht
Toestand van het materiaal	Onbeschadigd, niet verweerd

#	Type	Referentie	Resultaat
1.1	Puntmonster	MM1-onderdak	Chrysotiel

Beschrijving	Onderdak cementplaat
Omgeving	Binnen
Primaire drager	Schuin dak
Asbestmateriaal	Plaat, paneel, tablet - Type Menuiserite
Bindmiddel van asbestmateriaal	Cement
Gebondenheid op basis van bindmiddel	Hecht
Hoeveelheid (oppervlakte - dikte - aantal)	• 150,00 m <sup>2</sup> - 0,40 cm - 1 stuk
Totaal volume	0,60 m <sup>3</sup>
Eenvoudig bereikbaar	Ja
Bevestigingswijze	• Genageld, geniet
Identificatiemethode	Vaststelling met monstername
Destructieve handeling voor identificatie	Nee
Opmerking	+/- 150m2 onderdakplaat.

Het asbestmateriaal valt onder de mijlpaal van 2040.

- Zorg voor een veilig beheer. Vermijd het beschadigen van het asbestmateriaal. Controleer de toestand jaarlijks op wijzigingen.

- Eenvoudige handelingen: mag via doe-het-zelf of door werknemer(s) met opleidingsattest eenvoudige handelingen  
De platen kunnen losgemaakt en weggenomen. Mag via doe het zelf mits niet hechtgebonden toepassing zonder verwerking. De nodige voorzorgsmaatregelen dienen uiteraard genomen te worden.

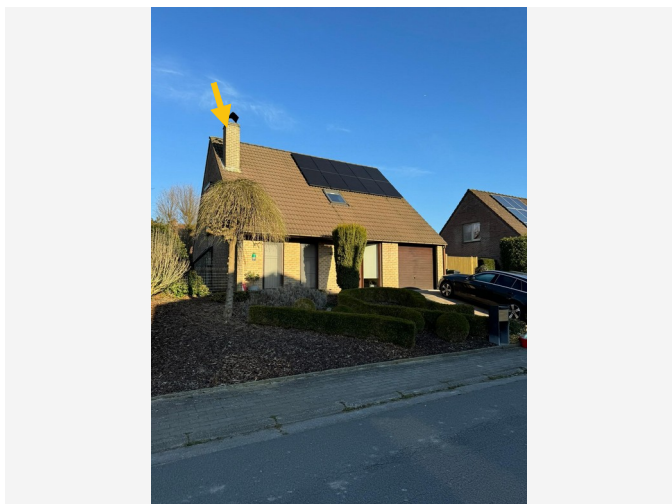
*Situeringsfoto*

**Reden:** Er is geen volledige risicobeoordeling mogelijk

**Uitleg van de asbestdeskundige:** We kunnen niet vaststellen of er al dan niet asbestverdachte materialen in de schouw aanwezig zijn.

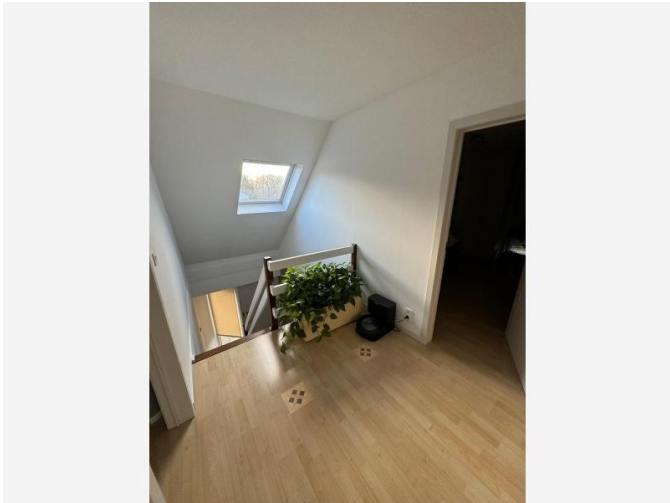
De woning is een houtskeletbouw en de binnenwanden zijn allen van gipskarton dat niet asbestverdacht is.

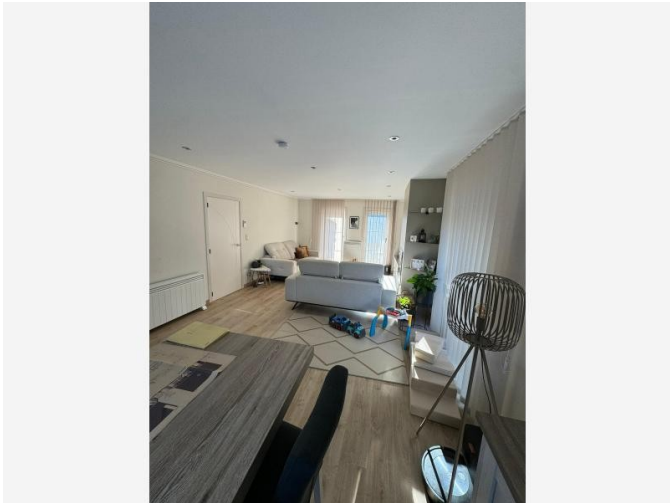
De plafonds in heel de woning zijn van gipskartonnen platen die niet asbestverdacht zijn.

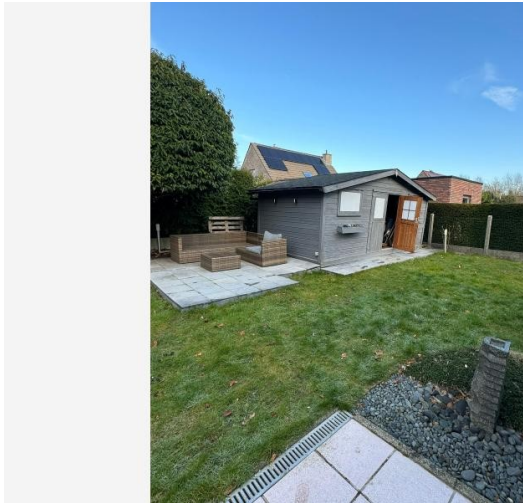
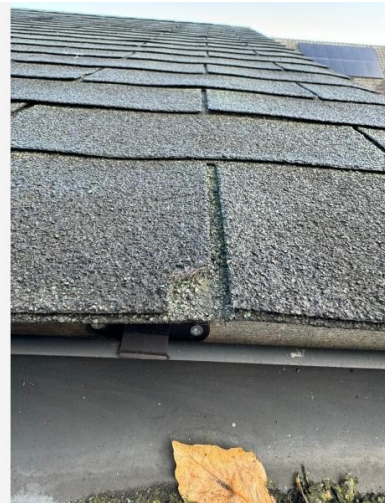
## Fiche 5: Roofing plafondtegels tuinhuisje

Geen asbest

#	Type	Referentie	Resultaat
5.1	Puntmonster	MM2_roofing	Geen asbest

Beschrijving	Roofing plafondtegels tuinhuisje
Omgeving	Buiten
Primaire drager	Schuin dak
Bindmiddel van materiaal	Bitumen (roofing, teer, asfalt)
Gebondenheid op basis van bindmiddel	Hecht
Hoeveelheid (oppervlakte - aantal)	• 24,00 m <sup>2</sup> - 1 stuk
Totale oppervlakte	24,00 m <sup>2</sup>
Identificatiemethode	Vaststelling met monstername
Destructieve handeling voor identificatie	Nee
