Asbestinventarisatetest

Steenweg 441, 3570 Alken

Attestnummer : 20250508-000324.000

Uitgegeven op : 08.05.2025

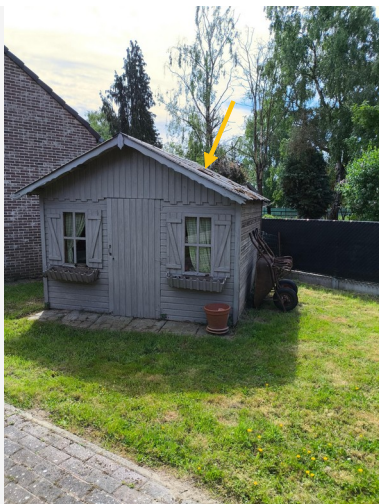
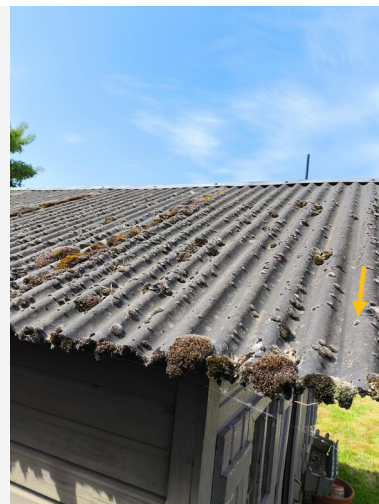
Dringend verwijderen

Eindbeoordeling materiaalarisico	Hoog materiaalarisico en/of hoge kans op vezelvrijgave
----------------------------------	--

Gebondenheid	Categorie 1: hechtgebonden in oorsprong
Asbestsoort (vezeltype)	Crocidoliet aanwezig
Asbestconcentratie	Laag (< 50%)
Afschermingsgraad van het gehele materiaal	Geheel of deels (ook) vrij aan de binnenlucht
Toestand van het materiaal	Matig beschadigd, matig verweerd

Beschrijving	Golfplaten dak tuinhuis.
Omgeving	Grenst aan binnen- en buitenlucht
Primaire drager	Schuin dak
Asbestmateriaal	Dak- en gevelbekleding - Golfplaat
Bindmiddel van asbestmateriaal	Cement
Gebondenheid op basis van bindmiddel	Hecht
Hoeveelheid (oppervlakte - aantal)	• 15,00 m ² - 1 stuk
Totale oppervlakte	15,00 m ²
Eenvoudig bereikbaar	Ja
Bevestigingswijze	• Geschroefd
Identificatiemethode	Vaststelling zonder monsternamen
Destructieve handeling voor identificatie	Nee

- Verwijder dit asbestmateriaal zo snel mogelijk. Volg de toestand goed op.
- Voer bijkomende staalname(s) uit.

Indien mogelijk de ondervloer afdekken , golfplaten voorzichtig verwijderen, extra fixeren, niet breken , niet gooien, onmiddellijk verpakken of voorzichtig in container met asbest bag plaatsen. Voldoende benevelen/bevochtigen tijdens de duur van de werken. Indien golfplaten in slechte staat zijn en kans bestaat op breken : Eenvoudige handeling opgeleid personeel , alle werknemer(s) moeten wel beschikken over een opleidingsattest eenvoudige handelingen 8u

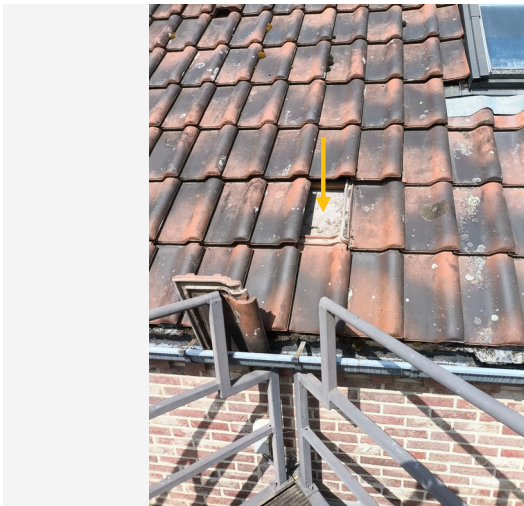
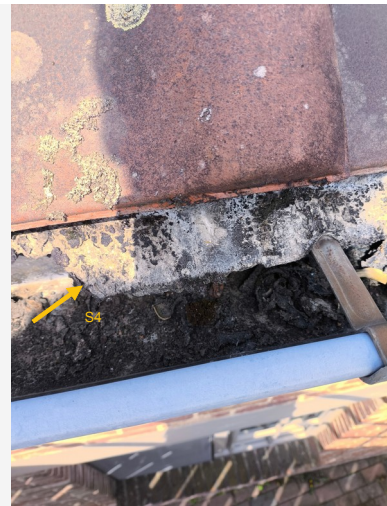
Verwijderen

Eindbeoordeling materiaalrisico	Verhoogd materiaalrisico en/of verhoogde kans op vezelvrijgave
---------------------------------	--

Gebondenheid	Categorie 1: hechtgebonden in oorsprong
Asbestsoort (vezeltype)	Alleen chrysotiel
Asbestconcentratie	Laag (< 50%)
Afschermingsgraad van het gehele materiaal	Geheel of deels vrij aan de buitenlucht
Toestand van het materiaal	Matig beschadigd, matig verweerd

#	Type	Referentie	Resultaat
2.1	Puntmonster	S4	Chrysotiel

Beschrijving	Onderdak woonhuis hoofddak.
Omgeving	Buiten
Primaire drager	Schuin dak
Asbestmateriaal	Dak- en gevelbekleding - Plaat
Bindmiddel van asbestmateriaal	Cement
Gebondenheid op basis van bindmiddel	Hecht
Hoeveelheid (oppervlakte - dikte - aantal)	<ul style="list-style-type: none">• 200,00 m² - 0,50 cm - 1 stuk
Totaal volume	1,00 m ³
Eenvoudig bereikbaar	<p>Nee</p> <ul style="list-style-type: none">• Het asbestmateriaal is bedekt (uitgezonderd laag verf, coating, behang, kunststof, textiel) en het wegnemen van het bedekkende materiaal kan niet zonder het bedekkende materiaal te beschadigen.
Bevestigingswijze	<ul style="list-style-type: none">• Geklemd• Genageld, geniet
Identificatiemethode	Vaststelling met monsternamen
Destructieve handeling voor identificatie	Nee
Opmerking	<p>De vermelde oppervlaktes en volumes betreffen een beredeneerde schatting. Er worden geen rechten verleend aan deze oppervlaktes/volumes. De dikte is een schatting die voorkomt uit de monsterplaatsen en is daarom niet altijd representatief</p> <p>Sinds 27 april 2019 is het verboden om zonnepanelen, een overzet dak of andere constructies (zoals reclamepanelen) te plaatsen op asbestcementen dak- of gevelbekleding. Ook in het geval van een asbesthoudend onderdak is dit soms niet mogelijk. Dit hangt af van de bevestiging, onderdakplaten mogen niet doorboord worden</p>

- Verwijder dit asbestmateriaal zo snel mogelijk. Volg de toestand goed op.
- Hemelwater dat afspoelt van asbestcement daken of gevels kan asbestdeeltjes bevatten. Gebruik het enkel voor gesloten circuits (bv. spoelen toiletten). Reinig na het vervangen van het dak of de gevel de dakgoten en regenwaterput of -ton om asbesthoudend sediment of slib te verwijderen

Verwijder de dakpannen. Fixeer het plaatmateriaal , de asbesthoudende platen één voor één en in hun geheel verwijderen. Niet gooien, niet breken. Verwijder onder verneveling of tussentijds voldoende

Een vastgesteld asbesthoudend onderdak mag niet definitief ingesloten worden , dit dient verplicht verwijderd te worden als het bij werken bereikbaar wordt. (vb bij vernieuwen van de dakbedekking onderdak mee verwijderen)

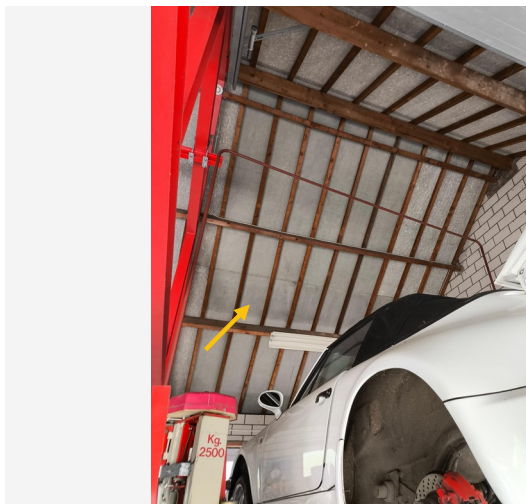
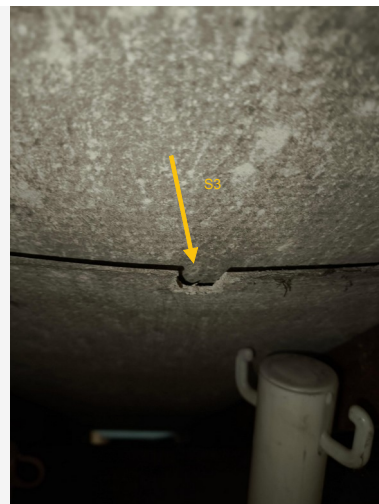
Zorgvuldig beheren

Eindbeoordeling materiaalrisico	Laag materiaalrisico en/of verlaagde kans op vezelvrijgave
---------------------------------	--

Gebondenheid	Categorie 1: hechtgebonden in oorsprong
Asbestsoort (vezeltype)	Alleen chrysotiel
Asbestconcentratie	Laag (< 50%)
Afschermingsgraad van het gehele materiaal	Geheel of deels (ook) vrij aan de binnenlucht
Toestand van het materiaal	Licht beschadigd, licht verweerd. Intact calciumsilicaatmateriaal of categorie III 'gebondenheid'

#	Type	Referentie	Resultaat
3.1	Puntmonster	S3	Chrysotiel

Beschrijving	onderdak garage - werkplaats
Omgeving	Binnen
Primaire drager	Schuin dak
Asbestmateriaal	Dak- en gevelbekleding - Plaat
Bindmiddel van asbestmateriaal	Cement
Gebondenheid op basis van bindmiddel	Hecht
Hoeveelheid (oppervlakte - dikte - aantal)	<ul style="list-style-type: none">• 200,00 m² - 0,50 cm - 1 stuk
Totaal volume	1,00 m ³
Eenvoudig bereikbaar	<p>Nee</p> <ul style="list-style-type: none">• Het asbestmateriaal is bedekt (uitgezonderd laag verf, coating, behang, kunststof, textiel) en het wegnemen van het bedekkende materiaal kan niet zonder het bedekkende materiaal te beschadigen.
Bevestigingswijze	<ul style="list-style-type: none">• Geklemd• Genageld, geniet
Identificatiemethode	Vaststelling met monsternamen
Destructieve handeling voor identificatie	Nee
Opmerking	<p>De vermelde oppervlaktes en volumes betreffen een beredeneerde schatting. Er worden geen rechten verleend aan deze oppervlaktes/volumes. De dikte is een schatting die voorkomt uit de monsterplaatsen en is daarom niet altijd representatief.</p> <p>Sinds 27 april 2019 is het verboden om zonnepanelen, een overzet dak of andere constructies (zoals reclamepanelen) te plaatsen op asbestcementen dak- of gevelbekleding. Ook in het geval van een asbesthoudend onderdak is dit soms niet mogelijk. Dit hangt af van de bevestiging, onderdakplaten mogen niet doorboord worden</p>

- Zorg voor een veilig beheer. Vermijd het beschadigen van het asbestmateriaal. Controleer de toestand jaarlijks op wijzigingen.
- Zorg voor een veilig beheer en verwijder dit asbestmateriaal wanneer het bij werken eenvoudig bereikbaar wordt. Controleer de toestand jaarlijks op wijzigingen.

Een vastgesteld asbesthoudend onderdak mag niet definitief ingesloten worden , dit dient verplicht verwijderd te worden als het bij werken bereikbaar wordt. (vb bij vernieuwen van de dakbedekking onderdak mee verwijderen)

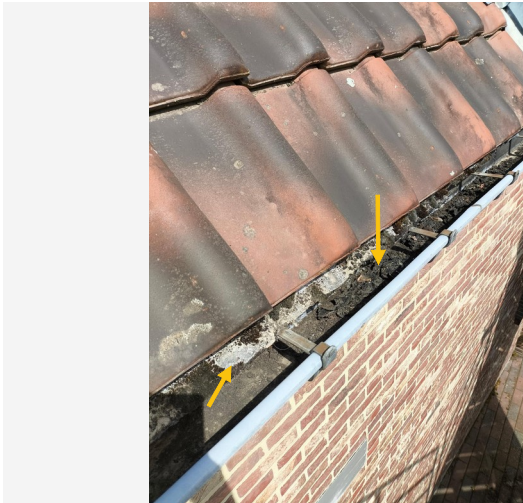
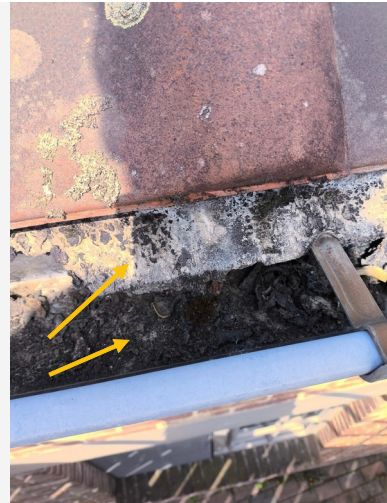
Zorgvuldig beheren

De aanwezigheid van de asbesthoudende afvalstof vormt weinig gevaar of risico voor mens en milieu omdat er geen gevaarlijke hoeveelheden asbestvezels kunnen vrijkomen uit de afvalstof of omdat hiervoor alle maatregelen werden genomen die redelijkerwijs (best beschikbare methode zonder onredelijk hoge kost of technische complexiteit) mogelijk zijn.

Beschrijving	Slib in dakgoot
Type afvalstof	Betreft resten (contaminatie) van verwerking of beschadiging
Type resten (contaminatie)	<ul style="list-style-type: none"> • Stof, deeltjes < 4 mm, flinters, gruis (los, opliggend)
Besmette materialen	<ul style="list-style-type: none"> • Organisch materiaal (mos, mest, vegetatie, ...) • Sediment (dakgoot, afvoerbuiss, regenwaterput, ...)
Bron van de resten	De asbestcementplaten steken onder de dakpannen uit waardoor ze onderhevig zijn aan weersomstandigheden, deze zijn al redelijk broos en verliezen hun sterkte.
Omgeving	Buiten
Primaire drager	Dakgoot
Gebondenheid resten	Niet hecht
Hoeveelheid (gewicht - aantal)	<ul style="list-style-type: none"> • 2,00 kg - 1 stuk
Totaal gewicht	2,00 kg
Eenvoudig bereikbaar	<p>Nee</p> <ul style="list-style-type: none"> • Het asbestmateriaal is bedekt (uitgezonderd laag verf, coating, behang, kunststof, textiel) en het wegnemen van het bedekkende materiaal kan niet zonder het bedekkende materiaal te beschadigen.

- Verwijder het asbestafval.
- Voer bijkomende staalname(s) uit.

Reinig de dakgoten om asbesthoudend sediment of slib te verwijderen.

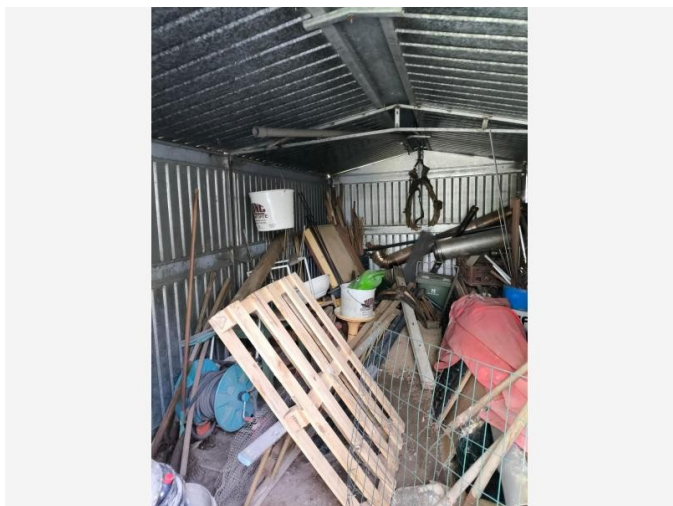
Vrije foto

Er is bij de inspectie niets asbesthoudend gevonden.

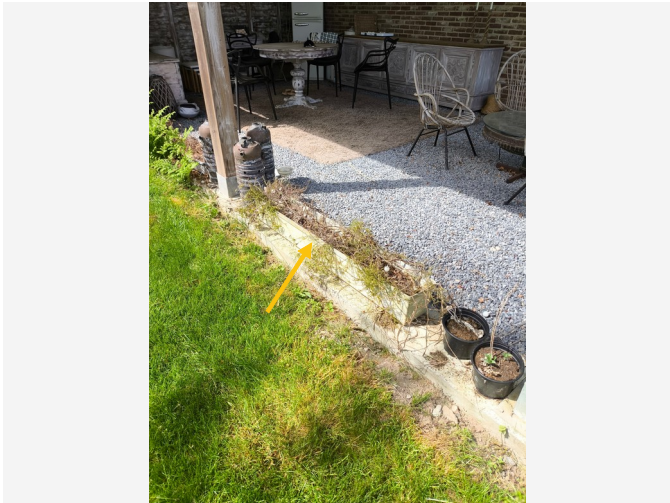
Vrije foto

Identificatiemethode	Redelijk vermoeden
Primaire drager	Inrichting (meubilair, ...)
(Asbest)materiaal	Bak, reservoir, kuip, bloembak
Bindmiddel	Cement
Gebondenheid bindmiddel	Hecht

Bij buitengebruik stellen van de bloembak , deze afvoeren als hechtgebonden afval

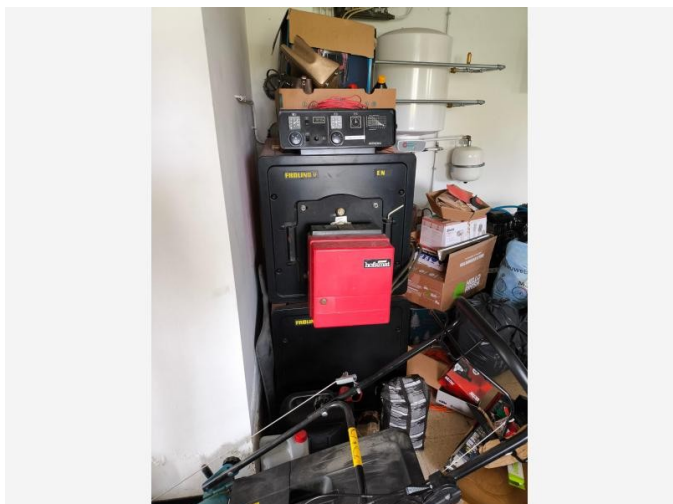
Vrije foto

De ketel van het merk Fröling werd opgezocht in het IAD Online bronnenboek, er zijn geen resultaten gevonden. Laat de ketel controleren door een opgeleid techniker (basis 8u asbest)

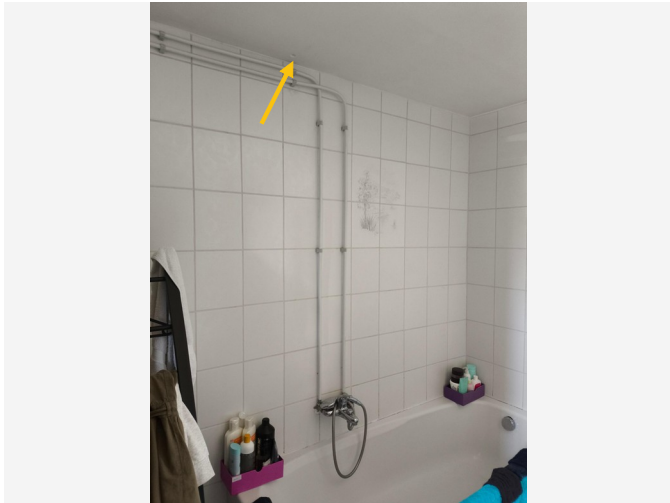
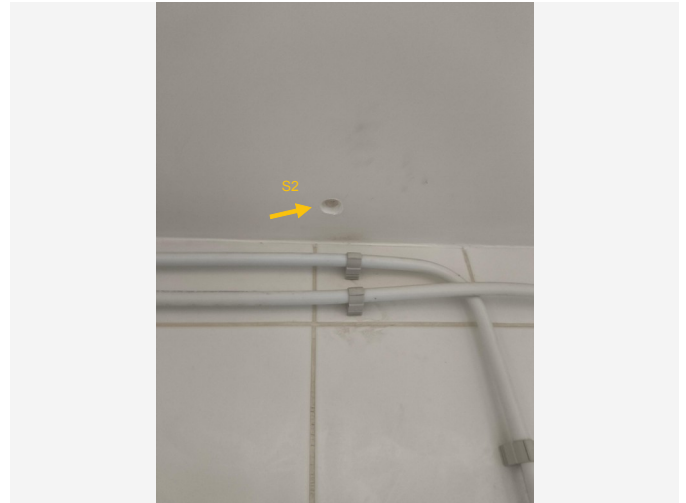
Fiche 8: Pleisterwerk plafond

Geen asbest

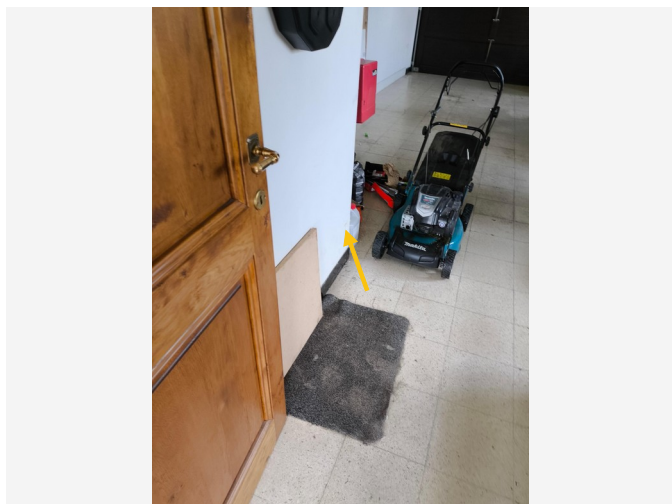
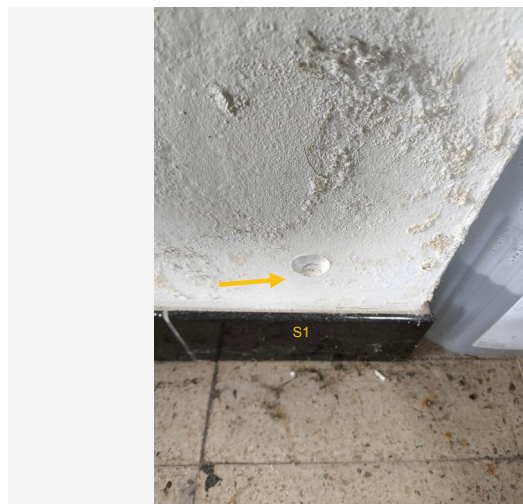
Fiche 9: Pleisterwerk muren

Geen asbest
