# Asbestinventarisatetest

Wateringstraat 93, 2400 Mol

Attestnummer : 20231205-000462.000

Uitgegeven op : 05.12.2023

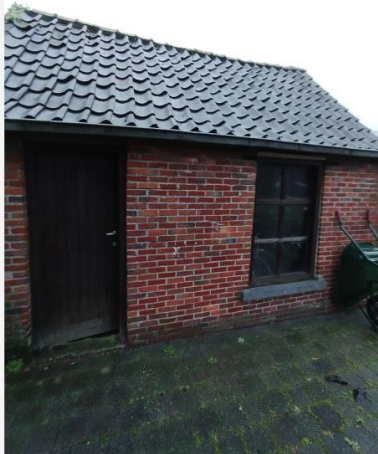
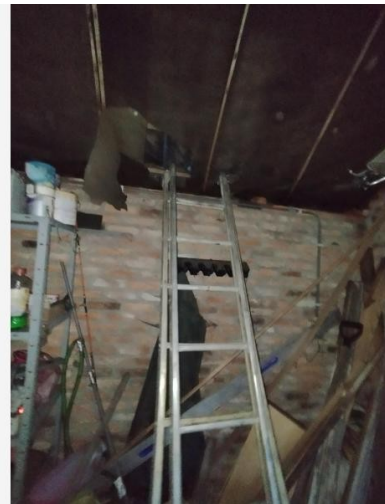
Het asbestmateriaal valt onder de mijlpaal van 2040.

Eindbeoordeling materiaalrisico	Laag materiaalrisico en/of verlaagde kans op vezelvrijgave
---------------------------------	--

Gebondenheid	Categorie 1: hechtgebonden in oorsprong
Asbestsoort (vezeltype)	Alleen chrysotiel
Asbestconcentratie	Laag (< 50%)
Afschermingsgraad van het gehele materiaal	Geheel of deels (ook) vrij aan de binnenlucht
Toestand van het materiaal	Licht beschadigd, licht verweerd. Intact materiaal type Pical – asbestboard of categorie III 'gebondenheid'

Beschrijving	Onderdak - Tuinhuis
Omgeving	Buiten
Primaire drager	Schuin dak
Asbestmateriaal	Dak- en gevelbekleding - Roofing
Bindmiddel van asbestmateriaal	Bitumen (roofing, teer, asfalt)
Gebondenheid op basis van bindmiddel	Hecht
Hoeveelheid (oppervlakte - aantal)	• 24,00 m <sup>2</sup> - 1 stuk
Totale oppervlakte	24,00 m <sup>2</sup>
Eenvoudig bereikbaar	Ja
Bevestigingswijze	• Geklemd • Genageld, geniet

- Zorg voor een veilig beheer. Vermijd het beschadigen van het asbestmateriaal. Controleer de toestand jaarlijks op wijzigingen.

- Eenvoudige handelingen: mag via doe-het-zelf of door werknemer(s) met opleidingsattest eenvoudige handelingen  
Dragen van de nodige beschermingsmiddelen (mondmasker ffp3, handschoenen, tyvec) , De roofing voorzichtig verwijderen, extra fixeren en onmiddellijk verpakken of voorzichtig in container met asbest bag plaatsen, alle werknemer(s) moeten wel beschikken over een opleidingsattest eenvoudige handelingen 8u

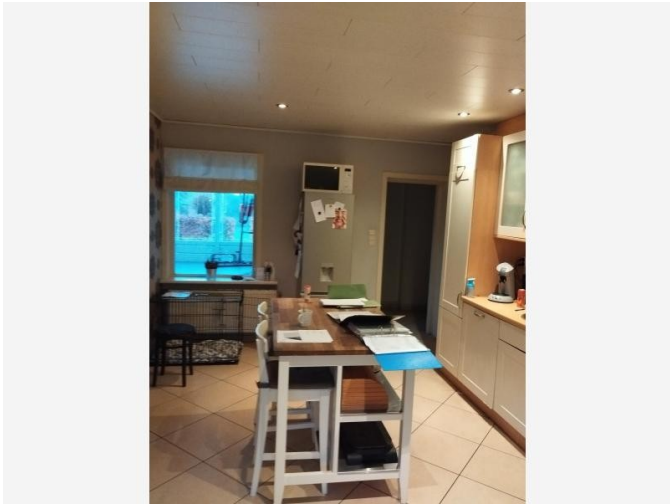
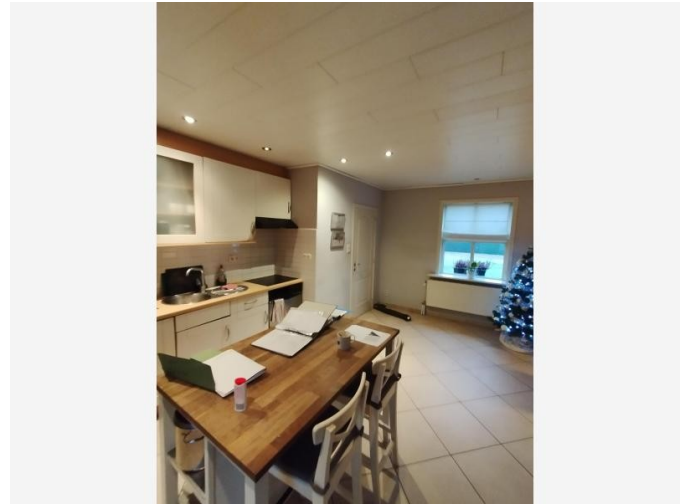
Het asbestmateriaal valt onder de mijlpaal van 2040.

- > slopen/uitbreken van plafonds
- > schuren ter voorbereiding van verfwerken
- > boren van gaten voor pluggen

Eindbeoordeling materiaalarisico	Zeer laag materiaalarisico en/of zeer lage kans op vezelvrijgave
----------------------------------	--

Gebondenheid	Categorie 2: niet-hechtgebonden met matrix
Asbestsoort (vezeltype)	Amfibool aanwezig, uitgezonderd crocidoliet
Asbestconcentratie	Laag (< 50%)
Afschermingsgraad van het gehele materiaal	Niet stootvaste afscherming
Toestand van het materiaal	Onbeschadigd, niet verweerd

Beschrijving	Pleisterwerk Muren
Omgeving	Binnen
Primaire drager	Binnenwand
Asbestmateriaal	In-situ afwerkingslagen - Pleisterwerk (wand, plafond, ...)
Bindmiddel van asbestmateriaal	Gips - kalk
Gebondenheid op basis van bindmiddel	Niet-hechtgebonden

Hoeveelheid (oppervlakte - dikte - aantal)	<ul style="list-style-type: none"> <li>• 156,00 m<sup>2</sup> - 1,50 cm - 1 stuk</li> </ul>
Totaal volume	2,34 m <sup>3</sup>
Eenvoudig bereikbaar	Ja
Bevestigingswijze	<ul style="list-style-type: none"> <li>• Verlijmd, ingegoten, versmeerd</li> </ul>
Identificatiemethode	<p>Vaststelling zonder monstername</p> <p>Motivatie: Op vraag van de eigenaar-opdrachtgever werd geen monstername uitgevoerd</p>
Destructieve handeling voor identificatie	Nee
Opmerking	<p>Volgens het inspectieprotocol is een monstername van het pleisterwerk verplicht om dit te identificeren als niet-asbesthoudend.</p> <p>Echter was de opdracht zonder staalname's (getekend document in de bijlage), de woning zou volgens de eigenaar volledig gestript zijn geweest. Aangezien er geen bewijstukken zijn van de werken wordt het pleisterwerk bijgevolg automatisch als asbestverdacht beschouwd.</p> <p>De vermelde oppervlaktes, diktes en volumes betreffen een beredeneerde schatting. Er worden geen rechten verleend aan deze oppervlaktes/diktes/volumes</p>

- Zorg voor een veilig beheer. Vermijd het beschadigen van het asbestmateriaal. Controleer de toestand jaarlijks op wijzigingen.
- Voer bijkomende staalname(s) uit.

- Hermetische zone (erkend asbestverwijderaar)  
Het pleisterwerk wordt verwijderd tot op de draagmuur/plafond, dit is een losgebonden toepassing en dient verwijderd te worden in een hermetische zone. Voer bijkomende staalnames uit om bepaalde zones uit te sluiten.

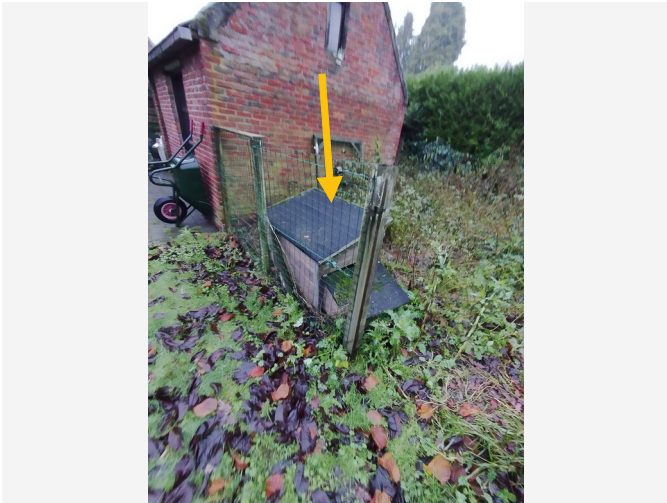
Situeringsfoto

**Bouwjaar:** 2016

*Constructies gebouwd vanaf 2001 moeten niet onderzocht worden*

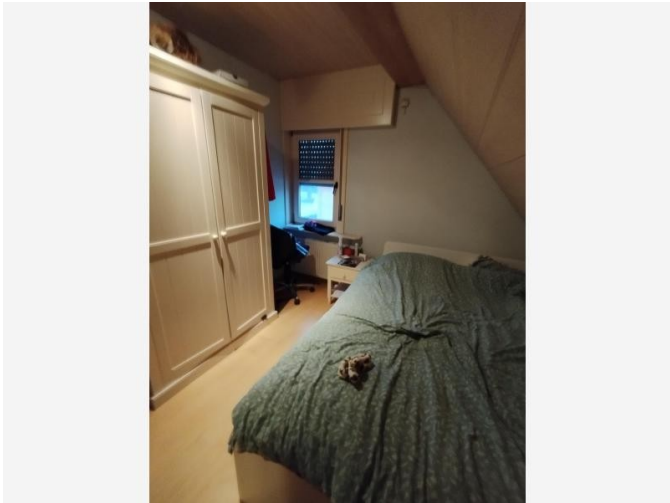
Vrije foto

De volledige v+1 is afgewerkt met valse wanden en plafonds dit werd visueel en auditief vastgesteld.

Het is niet duidelijk of er pleisterwerk aanwezig is achter deze valse plafonds en wanden, het is aangewezen om bijkomend onderzoek uit te voeren bij werken.

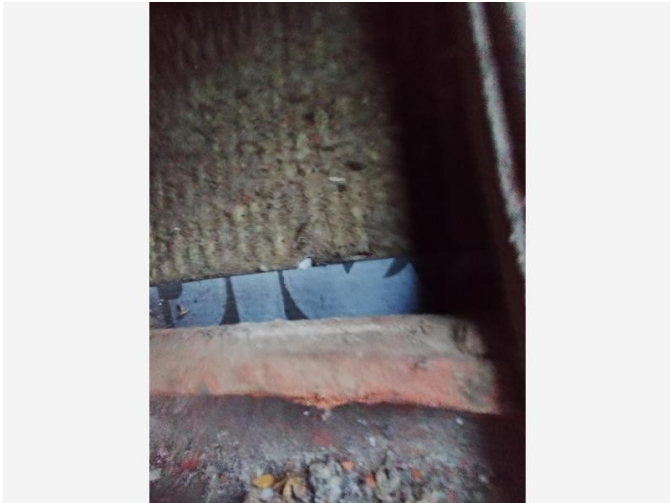
Vrije foto

Het dak werd gecontroleerd (optillen van een dakpan). Er is geen verdacht onderdak vastgesteld.

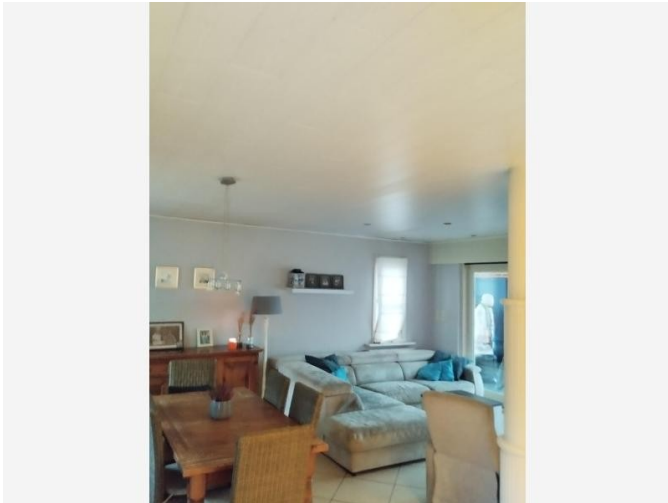
Vrije foto

De GLV werd afgewerkt met valse plafonds, echter is het niet duidelijk of er zich achter de plafonds pleisterwerk bevindt.

Het is aangewezen om bijkomend onderzoek uit te voeren bij werken.

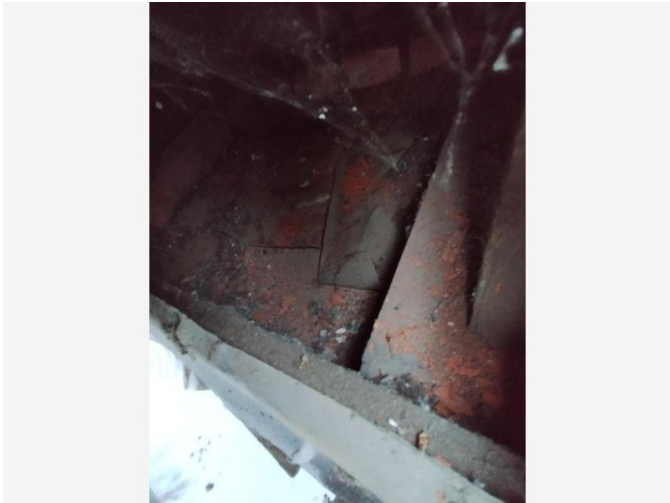
Vrije foto

Het dak werd gecontroleerd (via een dakraam ,optillen van een dakpan) . Er is geen verdacht onderdak vastgesteld . Er is isolatie aanwezig.
