Asbestinventarisatetest

13454R0560/00C000 - Otterstraat 95-97, 2300 Turnhout

Attestnummer : 20250411-000326.000

Zone 1: Handelspand

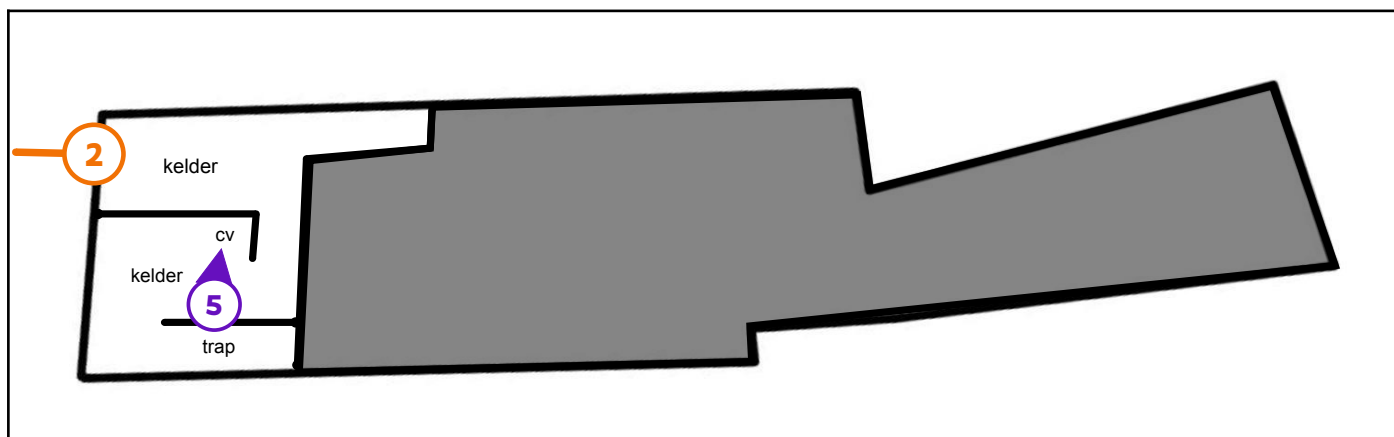
Plan 1.10: Kelder

Beschrijving	Type	Actie
2. Ventilatiekanaal vezelcement kelder	Asbestmateriaal	Maatregelen nemen
5. CV-ketel kelder bouwjaar 2017	Advies	-

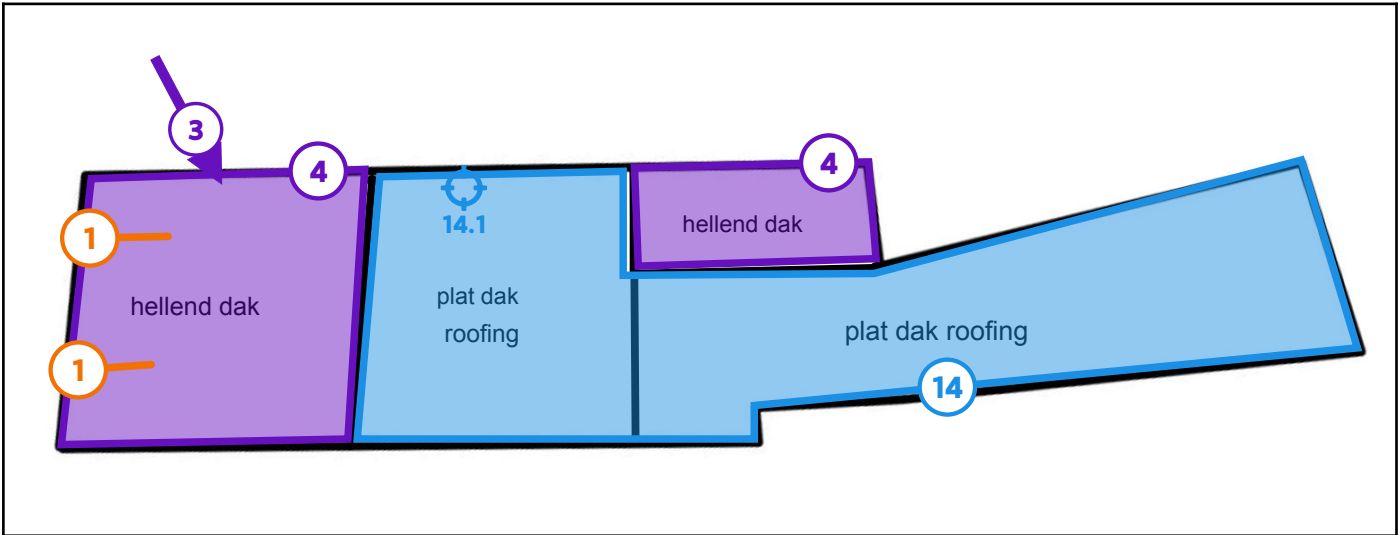
Plan 1.13: Dakenplan

Beschrijving	Type	Actie
1. Leien vezelcement zijkanten dakkapel	Asbestmateriaal	Verwijderen
3. Binnenzijde schouwen	Beperking	-
4. Onderdak	Beperking	-
14. Roofing met staalname	Geen asbest	-
14.1 Code: 3	Puntmonster	-

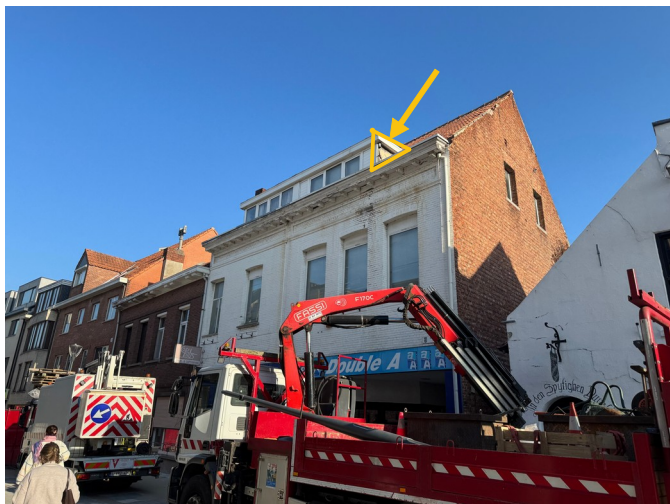
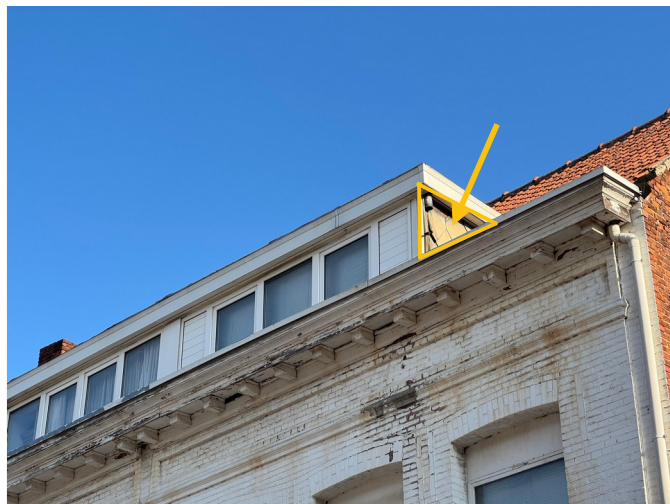
Het asbestmateriaal valt onder de mijlpaal van 2034.

Eindbeoordeling materiaalisico	Laag materiaalisico en/of verlaagde kans op vezelvrijgave
--------------------------------	---

Gebondenheid	Categorie 1: hechtgebonden in oorsprong
Asbestsoort (vezeltype)	Crocidoliet aanwezig
Asbestconcentratie	Laag (< 50%)
Afschermingsgraad van het gehele materiaal	Geheel of deels vrij aan de buitenlucht
Toestand van het materiaal	Licht beschadigd, licht verweerd. Intact calciumsilicaatmateriaal of categorie III 'gebondenheid'

Beschrijving	Leien vezelcement zijkanten dakkapel
Omgeving	Buiten
Primaire drager	Wand buitenschil
Asbestmateriaal	Dak- en gevelbekleding - Lei, shingle
Bindmiddel van asbestmateriaal	Cement
Gebondenheid op basis van bindmiddel	Hecht
Hoeveelheid (oppervlakte - aantal)	• 4,00 m ² - 1 stuk
Totale oppervlakte	4,00 m ²
Eenvoudig bereikbaar	Ja
Bevestigingswijze	• Genageld, geniet
Identificatiemethode	Vaststelling zonder monsternamen
Destructieve handeling voor identificatie	Nee

Verwijderen

- Verwijder dit asbestmateriaal zo snel mogelijk. Volg de toestand goed op.

- Eenvoudige handelingen: mag via doe-het-zelf of door werknemer(s) met opleidingsattest eenvoudige handelingen
Hechtgebonden asbestmaterialen (bv. dak- of gevelbekleding) in goede staat mag u zelf verwijderen als bij de verwijdering de toestand niet wijzigt. Dit is het geval wanneer u de asbesttoepassing kan demonteren met minimale beschadiging. Hechtgebonden asbestmaterialen in slechte staat mag u enkel in open lucht zelf verwijderen. Ook hier geldt dat bij de verwijdering de toestand niet mag wijzigen. Ziet u de verwijdering zelf niet zitten, dan kunt u ook een 'gewone' (dak)aannemer aanstellen waarvan de werknemers een geldig jaarlijks opleidingsattest 'eenvoudige handelingen' bezitten. Dat betekent dat zij kennis hebben over hoe ze materialen met asbest herkennen en veilig kunnen verwijderen.

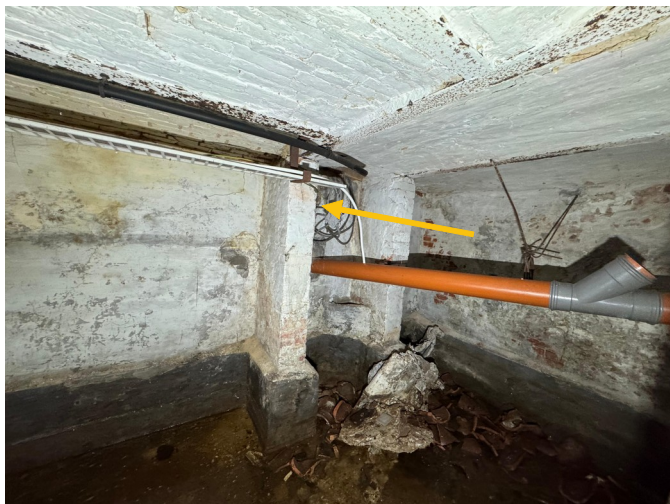
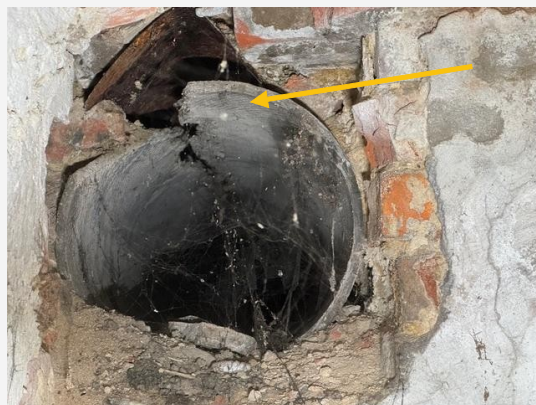
Het asbestmateriaal valt onder de mijlpaal van 2040.

Eindbeoordeling materiaalrisico	Verhoogd materiaalrisico en/of verhoogde kans op vezelvrijgave
---------------------------------	--

Gebondenheid	Categorie 1: hechtgebonden in oorsprong
Asbestsoort (vezeltype)	Crocidoliet aanwezig
Asbestconcentratie	Laag (< 50%)
Afschermingsgraad van het gehele materiaal	Geheel of deels (ook) vrij aan de binnenlucht
Toestand van het materiaal	Licht beschadigd, licht verweerd. Intact calciumsilicaatmateriaal of categorie III 'gebondenheid'

Beschrijving	Verluchtungskanaal vezelcement kelder
Omgeving	Binnen
Primaire drager	Binnenwand
Asbestmateriaal	Buis, koker, leiding, pijp, doorvoer
Bindmiddel van asbestmateriaal	Cement
Gebondenheid op basis van bindmiddel	Hecht
Hoeveelheid (lengte - omtrek - dikte - aantal)	<ul style="list-style-type: none">• 2,00 m - 52,00 cm - 1,18 cm - 1 stuk
Totaal volume	0,012 m ³
Eenvoudig bereikbaar	<p>Nee</p> <ul style="list-style-type: none">• Het asbestmateriaal is bedekt (uitgezonderd laag verf, coating, behang, kunststof, textiel) en het wegnemen van het bedekkende materiaal kan niet zonder het bedekkende materiaal te beschadigen.
Bevestigingswijze	<ul style="list-style-type: none">• Verlijmd, ingegoten, versmeerd
Identificatiemethode	Vaststelling zonder monstername
Destructieve handeling voor identificatie	Nee

Maatregelen nemen

- Scherm in afwachting van verwijdering het asbestmateriaal af van luchtstromingen en verstoring: bijvoorbeeld door het te verpakken, te fixeren, af te dekken, signalisatie - afbakening aan te brengen, ...

- Eenvoudige handelingen: mag via doe-het-zelf of door werknemer(s) met opleidingsattest eenvoudige handelingen
Hechtgebonden asbestmaterialen mag u zelf verwijderen als bij de verwijdering de toestand niet wijzigt. Dit is het geval wanneer u de asbesttoepassing kan demonteren met minimale beschadiging. Hechtgebonden asbestmaterialen in slechte staat mag u enkel in open lucht zelf verwijderen. Ook hier geldt dat bij de verwijdering de toestand niet mag wijzigen. Ziet u de verwijdering zelf niet zitten, dan kunt u ook een 'gewone' aannemer aanstellen waarvan de werknemers een geldig jaarlijks opleidingsattest 'eenvoudige handelingen' bezitten. Dat betekent dat zij kennis hebben over hoe ze materialen met asbest herkennen en veilig kunnen verwijderen.

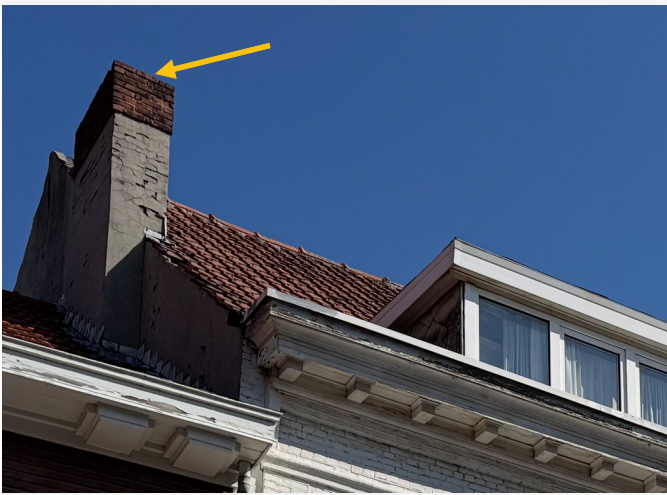
Situeringsfoto

Tijdelijke beperking

Reden: Het te onderzoeken materiaal situeert zich hoger dan 3,50 m te rekenen vanaf een veilige ondergrond

Uitleg van de asbestdeskundige: De binnenzijde van de schouw is enkel inspecteerbaar langs de bovenzijde. De bovenzijde is hoger dan 3,50m te rekenen vanaf een veilige ondergrond. Dit valt buiten het onderzoek van dit protocol.

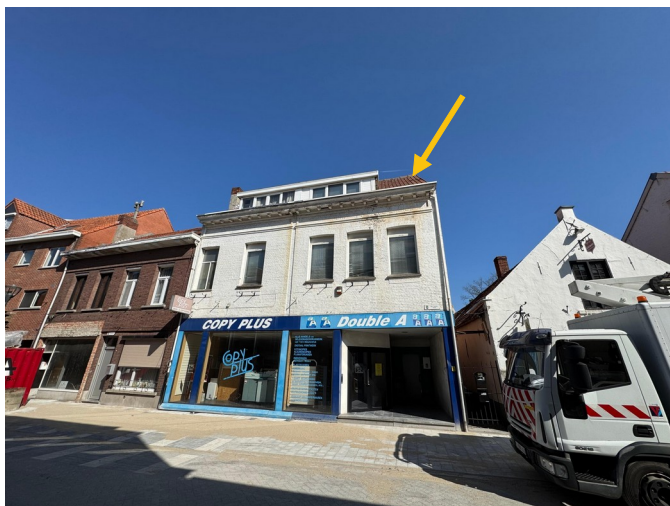
Situeringsfoto

Tijdelijke beperking

Reden: Het te onderzoeken materiaal situeert zich hoger dan 3,50 m te rekenen vanaf een veilige ondergrond

Uitleg van de asbestdeskundige: Onderdak kon niet geïnspecteerd worden volgens dit protocol. De binnenkant gesloten, de buitenkant is hoog.

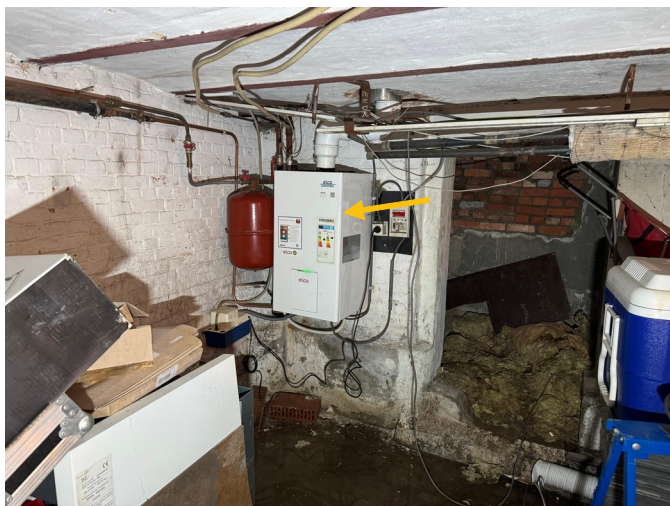
CV-ketels gebouwd vanaf 2001 zijn niet asbestverdacht.

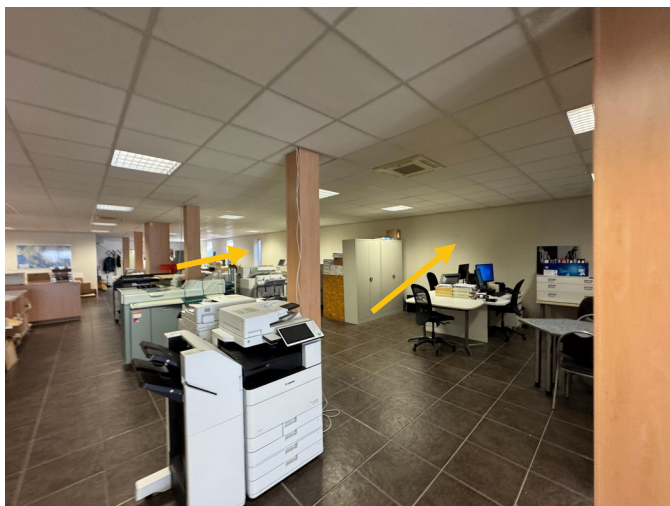
Recente gipskartonplaten zijn niet asbestverdacht. Deskundige kan geen uitspraak doen over achterliggende materialen. Destructief onderzoek is aangewezen bij renovatie of sloop om achterliggende lagen op asbest uit te sluiten.

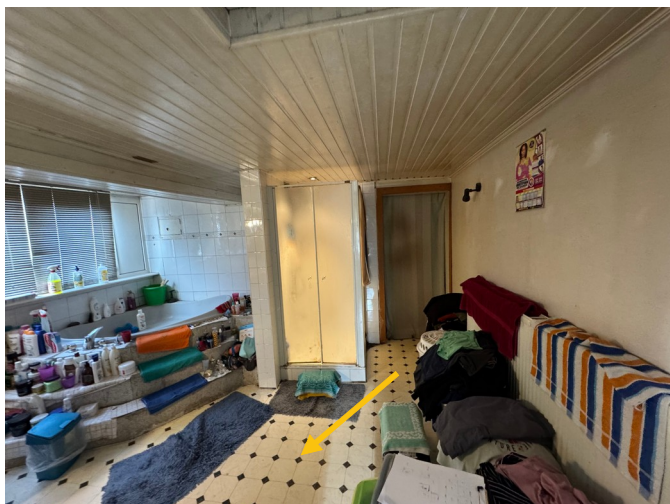
Volgende vloerzeilen zijn niet-asbestverdacht:

- ondertapijt van vilt
- breekbaar, dun zeil met een doffe, zwarte of wijnrode onderkant
- stijve, zeilachtige vloerbedekkingen met een harde, ruwe onderzijde met daarin een grofmazig juteweefsel (zoals linoleum)
- buigzaam zeil met een dikke, bruine, harige onderzijde
- soepel zeil met een onderkant van kunststof (plastic) of foam (schuim)

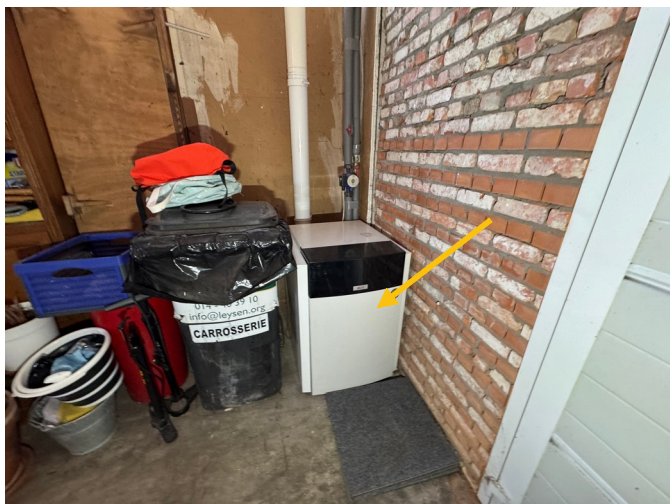
Bouwjaar van deze CV ketel is niet bekend. Er zijn geen asbestverdachte materialen waarneembaar in dit standaard niet-destructieve onderzoek.

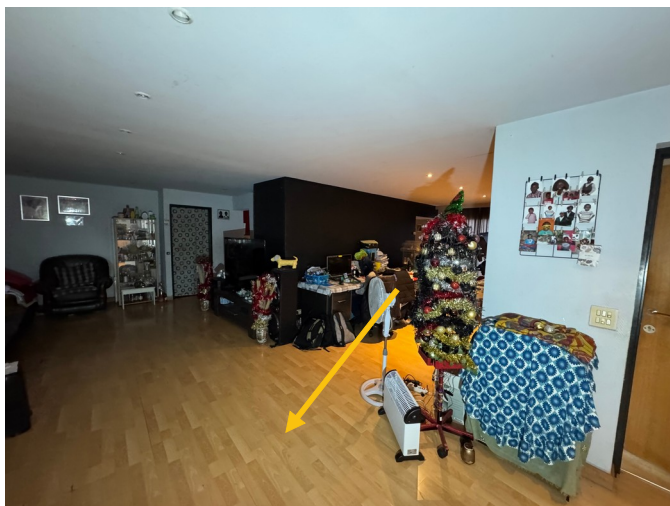
Laminaat is niet asbestverdacht, maar deskundige kan geen uitspraak doen over de onderliggende lagen zonder destructief onderzoek. Destructief onderzoek is aangewezen bij renovatie om achterliggende lagen op asbest uit te sluiten.

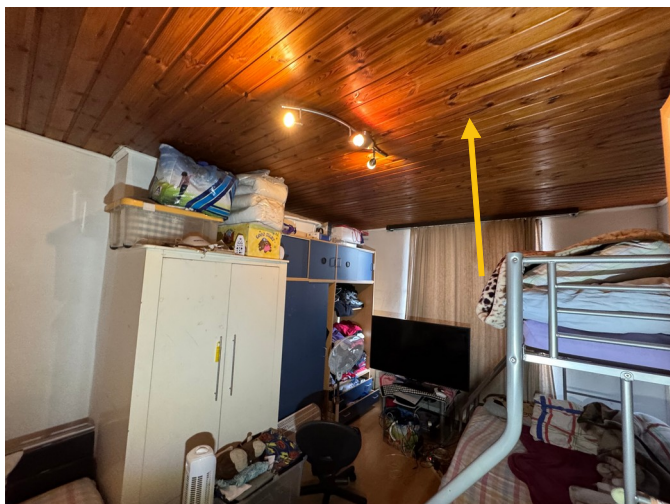
PVC/HOUT/gipsplaat is niet asbestverdacht. Deskundige kan geen uitspraak doen over achterliggende materialen. Destructief onderzoek is aangewezen bij renovatie of sloop om achterliggende lagen op asbest uit te sluiten.

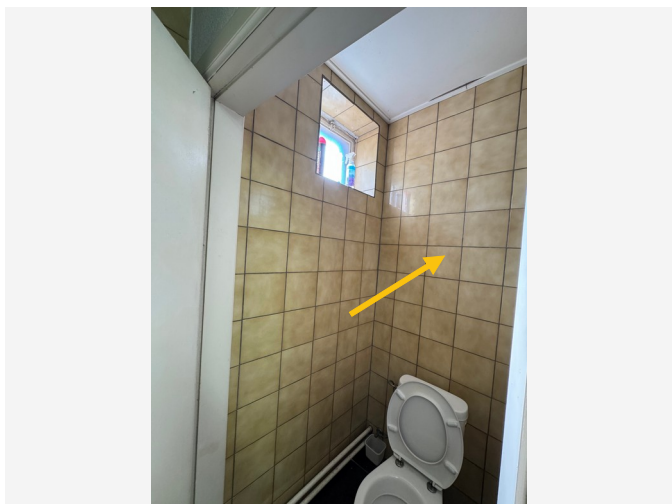
De tegels zijn intact. Deskundige kan geen uitspraak doen over de gebruikte lijm. Tegellijm kan asbest kan bevatten, maar een representatieve monsternamen is niet mogelijk is zonder te tegels te beschadigen. Ik adviseer om monsters te laten nemen bij werkzaamheden. We vinden deze terug in de badkamer, woonkamer, wasplaats, berging, wc,

Asbestverdacht materiaal dat niet waarneembaar is door de aanwezigheid van niet-asbestverdacht afschermend materiaal, vormt geen deel van het standaard onderzoek van de asbestdeskundige.

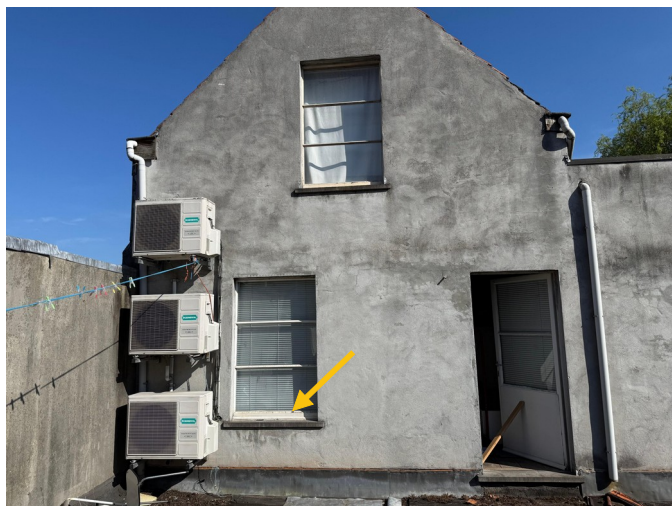
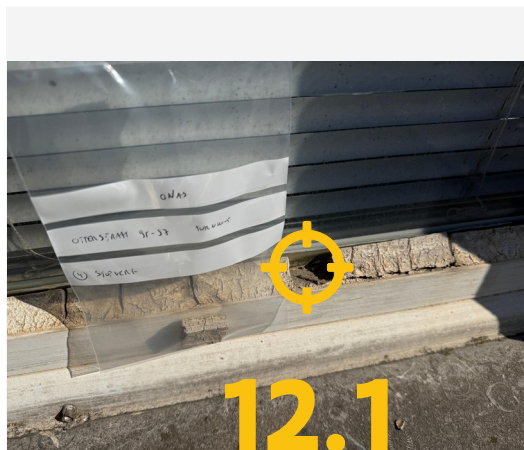
Fiche 12: Stopverf tussen glas en raam

Geen asbest

#	Type	Referentie	Resultaat
12.1	Puntmonster	4	Geen asbest

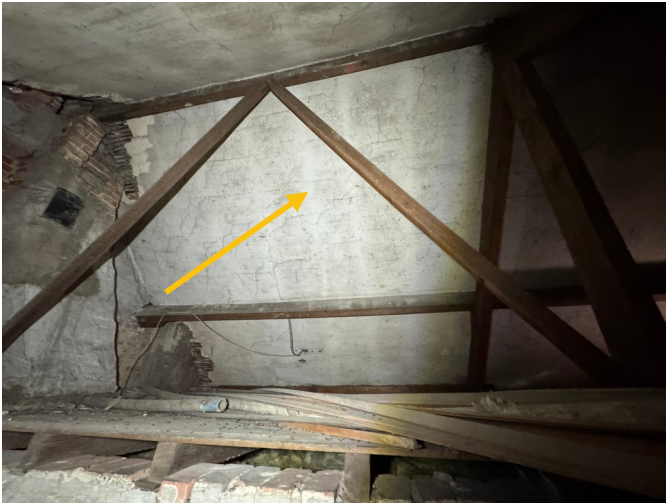
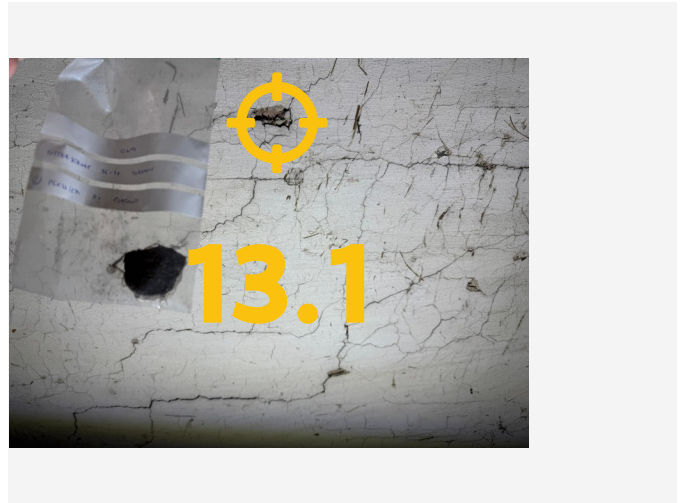
Fiche 13: Pleister plafonds

Geen asbest

#	Type	Referentie	Resultaat
13.1	Mengmonster	2	Geen asbest

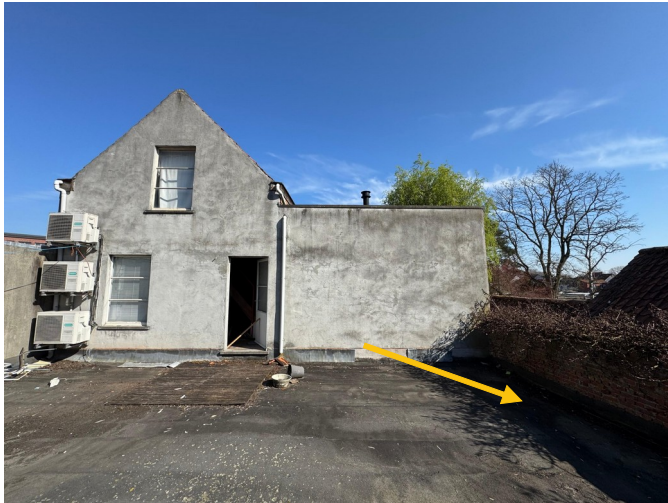
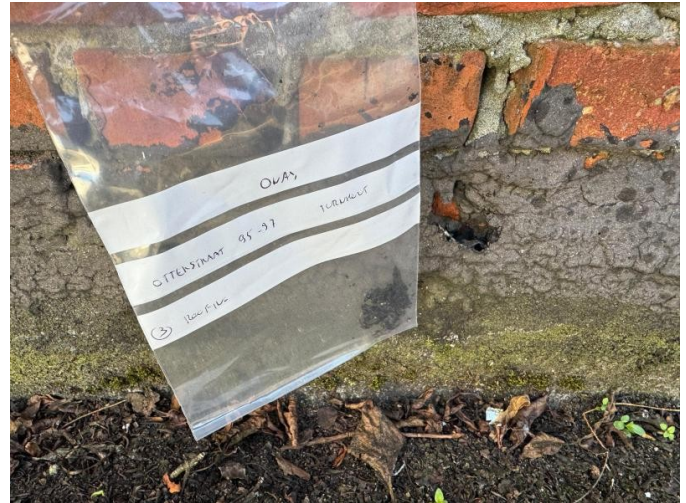
Fiche 14: Roofing met staalname

Geen asbest

#	Type	Referentie	Resultaat
14.1	Puntmonster	3	Geen asbest

Beschrijving	Roofing met staalname
Omgeving	Buiten
Primaire drager	Plat dak
Bindmiddel van materiaal	Bitumen (roofing, teer, asfalt)
Gebondenheid op basis van bindmiddel	Hecht
Hoeveelheid (oppervlakte - aantal)	• 103,00 m ² - 1 stuk
Totale oppervlakte	103,00 m ²
Identificatiemethode	Vaststelling met monstername
Destructieve handeling voor identificatie	Nee
Opmerking	<p>Roofing die geplaatst werd voor 2001 wordt als asbestverdacht beschouwd. Een monstername is verplicht om dit materiaal als niet-asbesthoudende te identificeren.</p> <p>Staalname werd uitgevoerd op de bovenste roofinglaag. Niet van onderliggende lagen. De onderliggende lagen kunnen mogelijk asbest bevatten.</p>

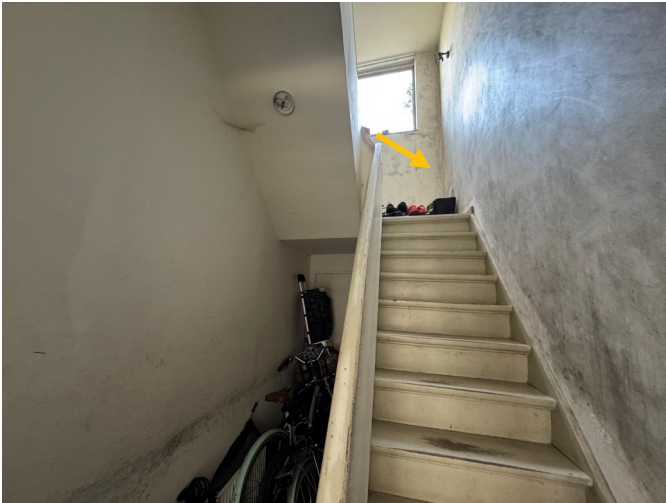
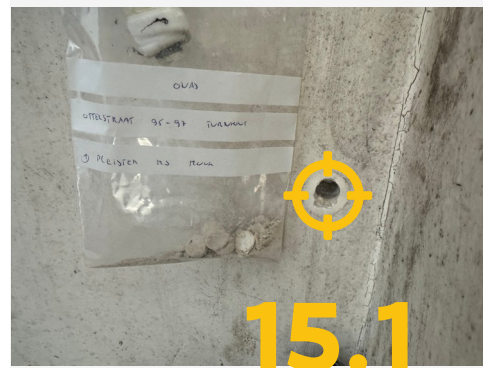
Fiche 15: Pleister wanden

Geen asbest

#	Type	Referentie	Resultaat
15.1	Mengmonster	1	Geen asbest
