# Asbestinventarisat attest

Gaffelstraat 7, 9500 Geraardsbergen

Attestnummer : **20250218-000459.000**

**Asbestveilig** (maar mogelijk niet asbestvrij)

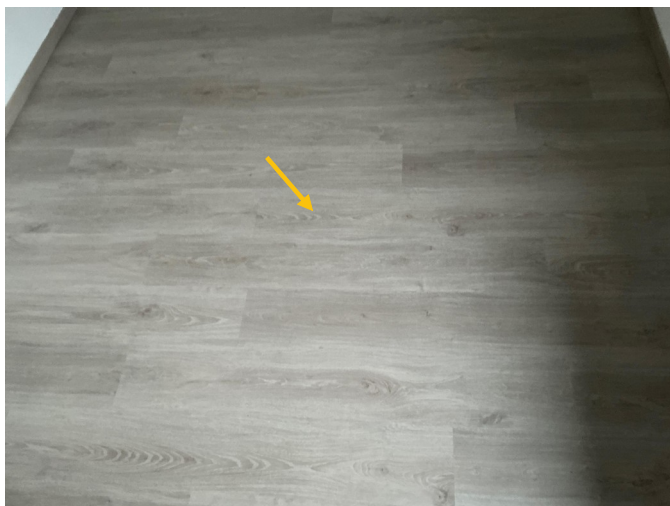
| Fiche 1: Laminaat..... | 17 |

De vloerbedekking op de eerste verdieping bestaat uit laminaat. Dit bezit geen asbesthoudende elementen. De deskundige kan geen uitspraak doen over eventueel onderliggende lagen. Hiervoor is een destructief onderzoek nodig.

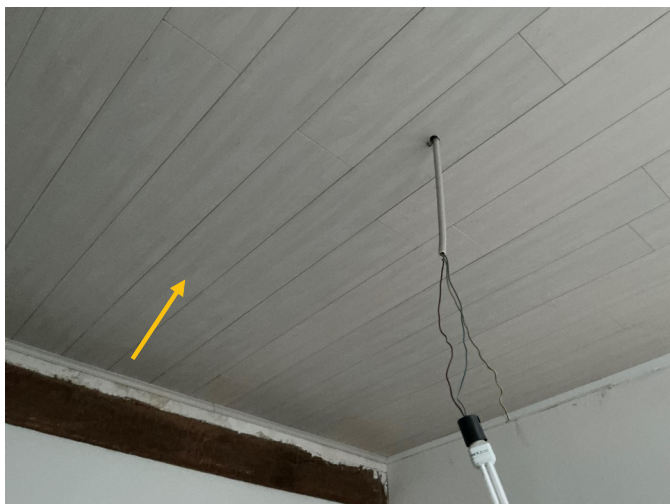
| Fiche 2: Valse plafonds hout/pvc..... | 18 |

De plafonds zijn uitgewerkt in kunststof / hout / cartonboard. Deze materialen bezitten geen asbesthoudende eigenschappen. De deskundige kan geen uitspraak doen over eventueel achterliggende materialen. Hiervoor is een destructief onderzoek nodig.

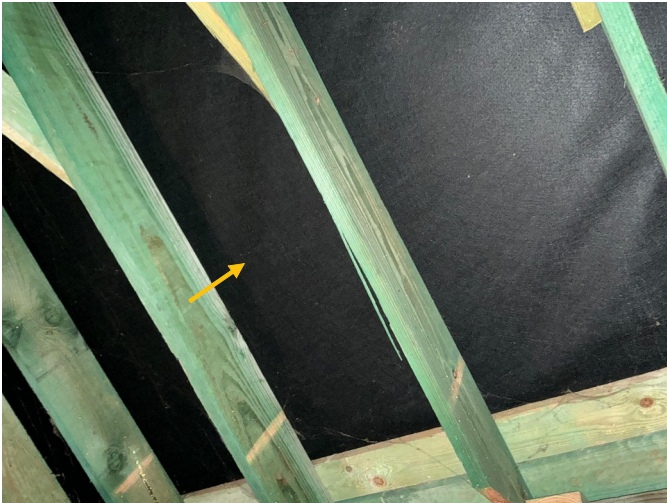
| Fiche 3: Onderdak berging..... | 19 |

Het onderdak van de berging bestaat uit onderdakfleece. Dit bezit geen asbesthoudende eigenschappen.

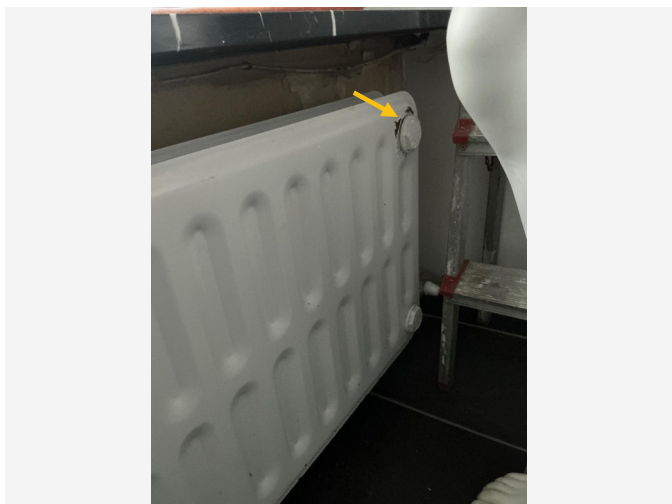
| Fiche 4: Radiatoren bestaande uit gekoppelde panelen..... | 20 |

Gezien de ouderdom van deze radiator bestaat de mogelijkheid dat deze asbesthoudende elementen bevatten in de vorm van pakkingen of dichtingen. Deze radiator is veilig in gebruik, maar leg bij het demonteren de nodige voorzichtigheid aan de dag.

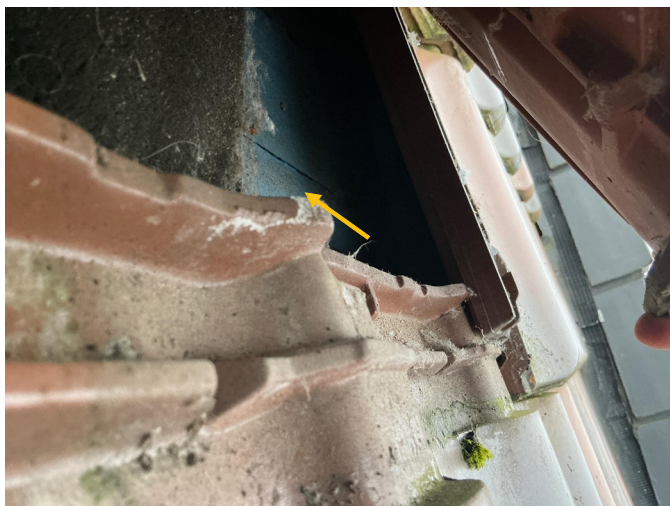
| Fiche 5: Onderdak woonhuis..... | 21 |

Het onderdak bestaat uit onderdakfleece. Dit bezit geen asbesthoudende eigenschappen.

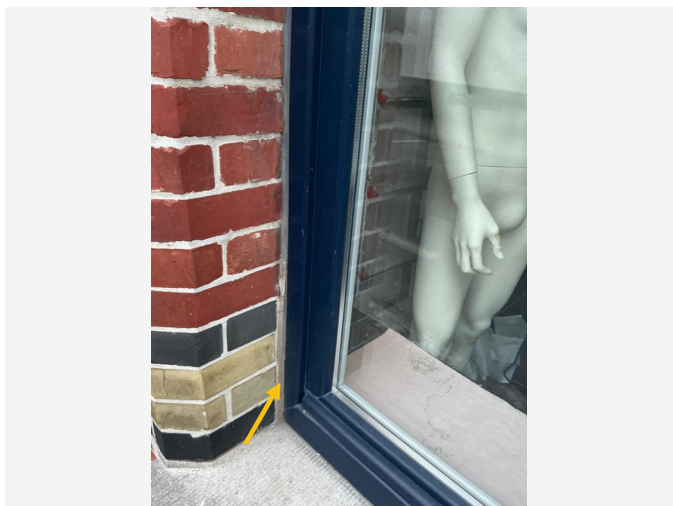
| Fiche 6: Hechtingskit buitenschrijnwerk..... | 22 |

De hechtingskit van het buitenschrijnwerk is elastisch en duidelijk van siliconen. Dit bezit geen asbesthoudende elementen.

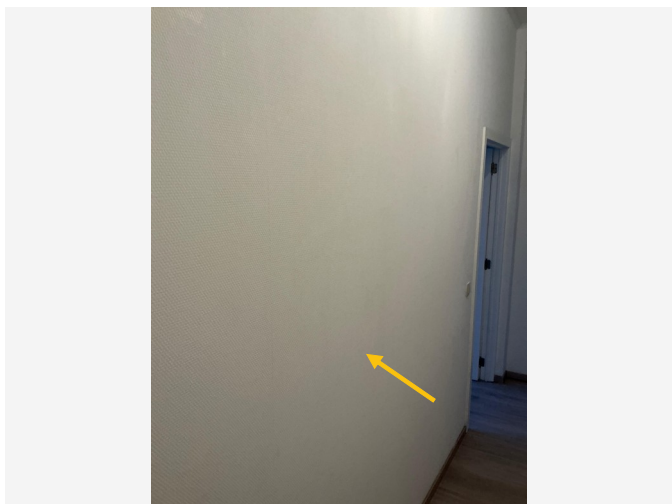
| Fiche 7: Gipsplaat muren..... | 23 |

De wanden zijn uitgewerkt of opgetrokken uit gyproc-panelen. deze bezitten geen asbesthoudende elementen.

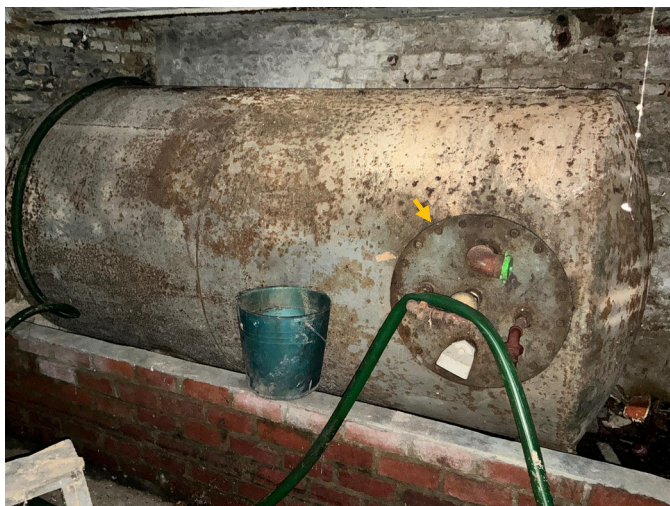
| Fiche 8: Mazouttank..... | 24 |

Gezien de ouderdom van de tank bestaat de mogelijkheid dat deze asbesthoudende elementen bezit in de vorm van dichtingen en pakkingen.

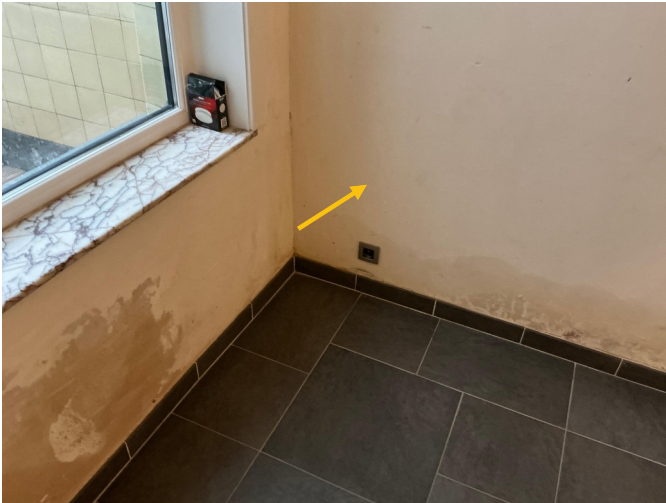
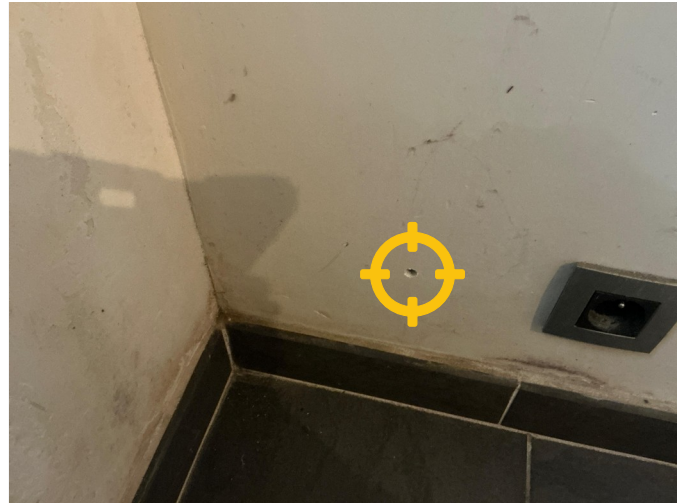
## Fiche 9: Pleisterwerk muren

Geen asbest

| # | Type | Referentie | Resultaat |
|---|---|---|---|
| 9.1 | Mengmonster | 20250121GAF7S2 | Geen asbest |

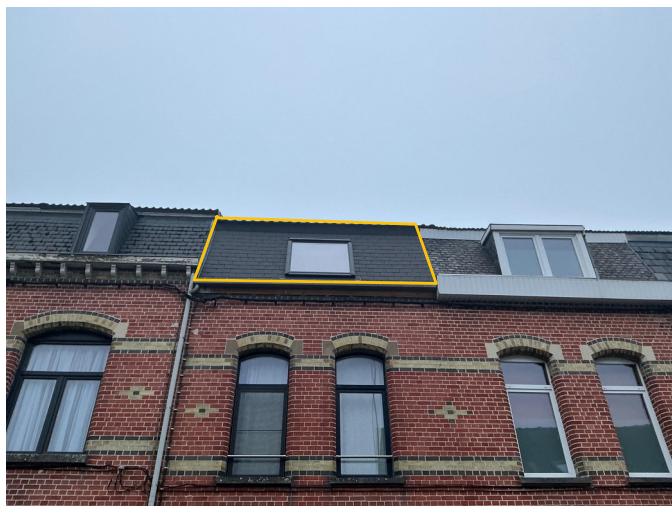
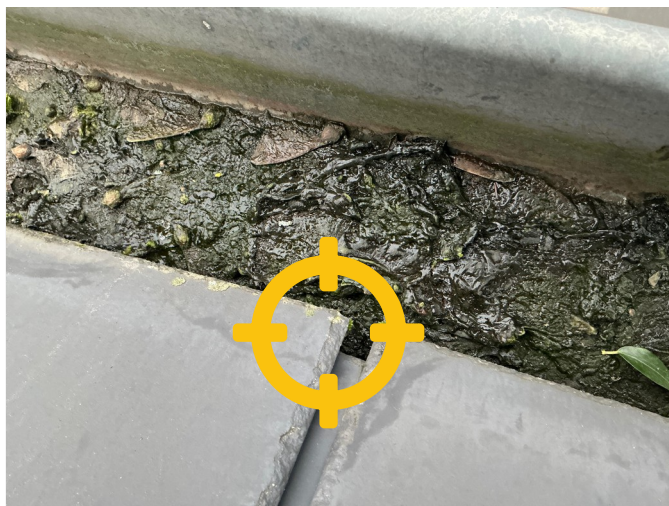
## Fiche 10: Gevelleien asbestverdacht

Geen asbest

| # | Type | Referentie | Resultaat |
|---|---|---|---|
| 10.1 | Puntmonster | 20250121GAF7S1 | Geen asbest |
