Asbestinventarisatetest

Dorpsstraat 28, 3790 Voeren

Attestnummer : 20230803-000140.000

Uitgegeven op : 03.08.2023

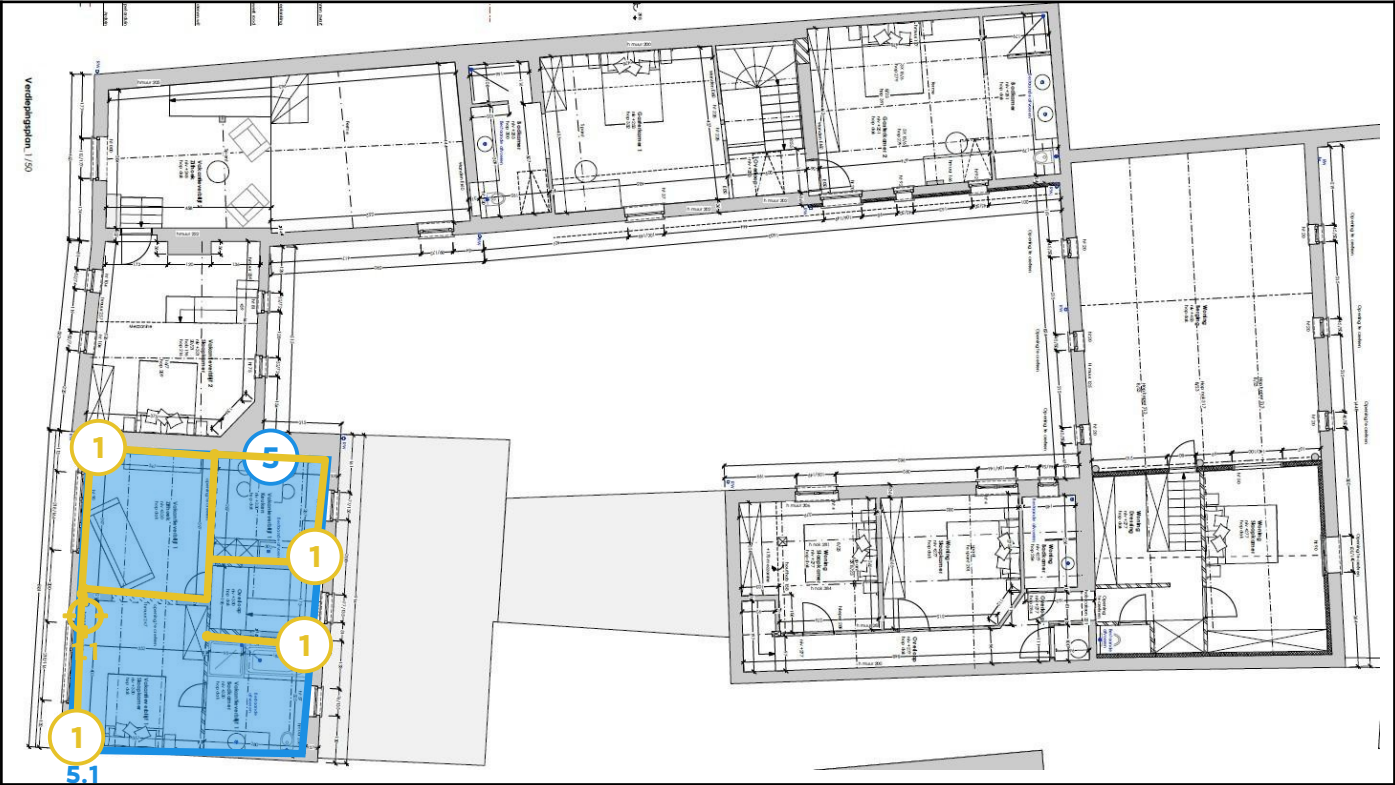
Plan 1.2: plan niv +1

Beschrijving	Type	Actie
1. voorzetwanden	Asbestmateriaal	Zorgvuldig beheren
1.1 Code: MM 03	Puntmonster	-
5. pleisterwerk muren	Geen asbest	-
5.1 Code: MM 01	Mengmonster	-

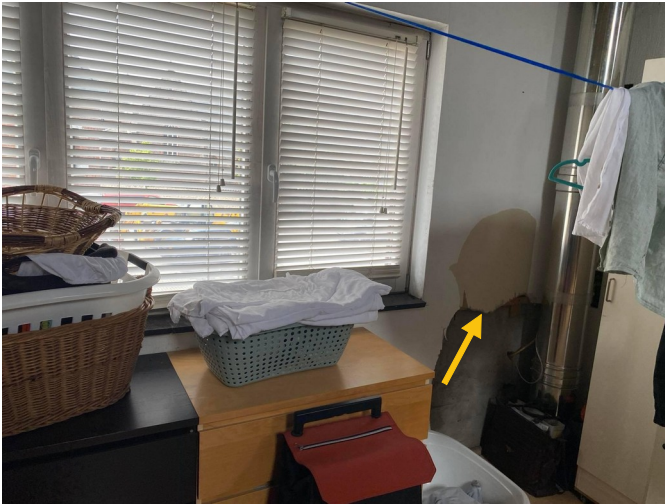
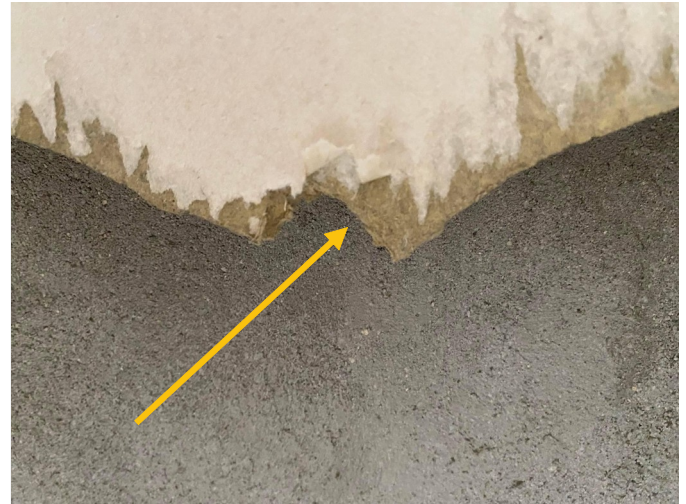
Het asbestmateriaal valt onder de mijlpaal van 2040.

Eindbeoordeling materiaalisico	Laag materiaalisico en/of verlaagde kans op vezelvrijgave
--------------------------------	---

Gebondenheid	Categorie 1: hechtgebonden in oorsprong
Asbestsoort (vezeltype)	Alleen chrysotiel
Asbestconcentratie	Laag (< 50%)
Afschermingsgraad van het gehele materiaal	Geheel of deels (ook) vrij aan de binnenlucht
Toestand van het materiaal	Licht beschadigd, licht verweerd. Intact materiaal type Pical – asbestboard of categorie III 'gebondenheid'

#	Type	Referentie	Resultaat
1.1	Puntmonster	MM 03	Chrysotiel

Beschrijving	voorzetwanden
Omgeving	Binnen
Primaire drager	Binnenwand
Asbestmateriaal	Plaat, paneel, tablet - Type Menuiserite
Bindmiddel van asbestmateriaal	Cement
Gebondenheid op basis van bindmiddel	Hecht
Hoeveelheid (oppervlakte - dikte - aantal)	• 99,00 m ² - 0,50 cm - 1 stuk

Zorgvuldig beheren

- Zorg voor een veilig beheer. Vermijd het beschadigen van het asbestmateriaal. Controleer de toestand jaarlijks op wijzigingen.

- Eenvoudige handelingen: enkel door erkend asbestverwijderaar
Kan verwijderd worden zonder de platen te beschadigen. Platen niet breken!

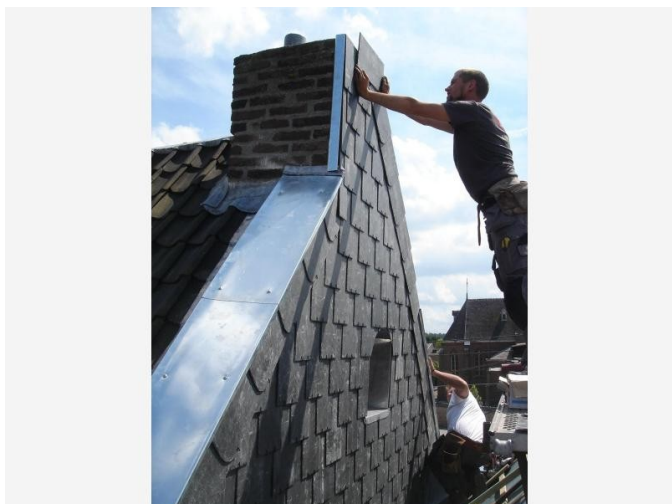
leien muur- en schoorsteenbekleding zijn natuurleien en geplaatst in 2009. zie foto

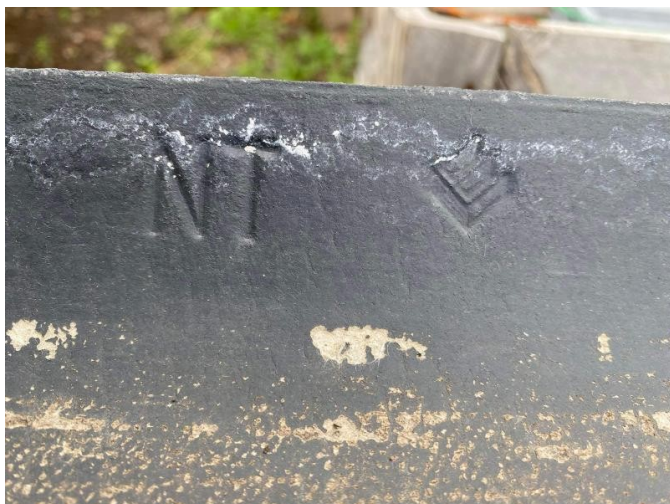
De golfplaten zijn in 2009 geplaatst. Op de golfplaten staat NT (new technology) genoteerd en zijn dus asbestvrij. zie foto

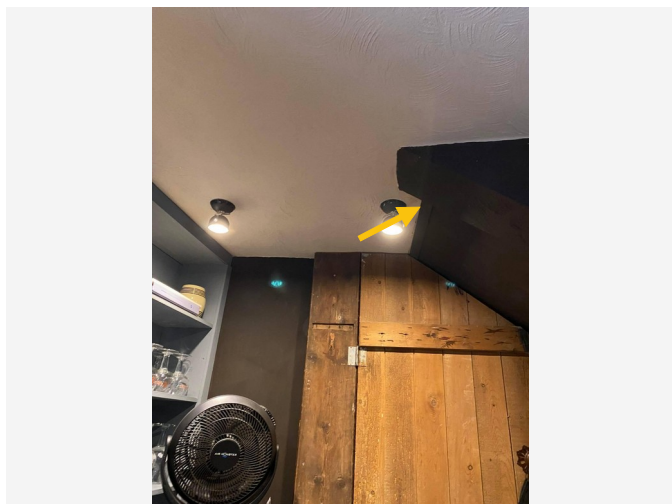
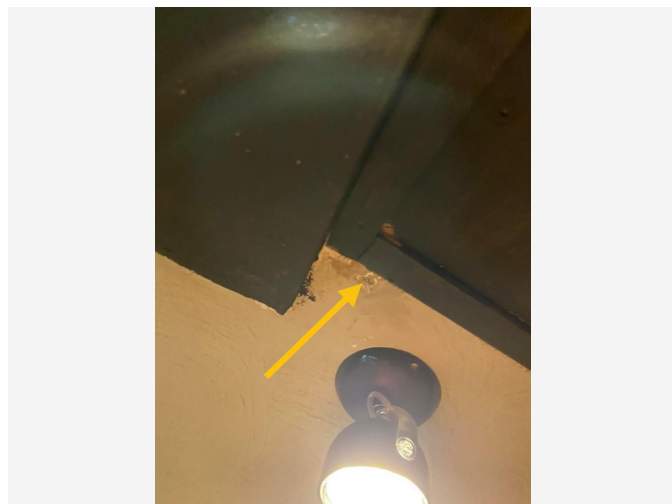
Fiche 4: pleisterwerk plafond

Geen asbest

#	Type	Referentie	Resultaat
4.1	Mengmonster	MM 02	Geen asbest

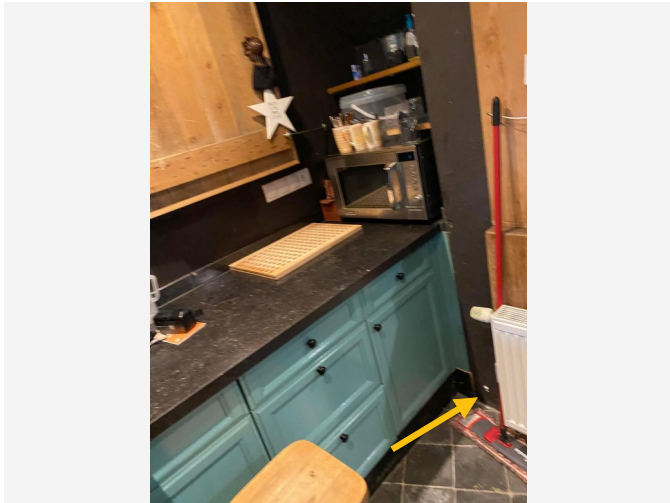
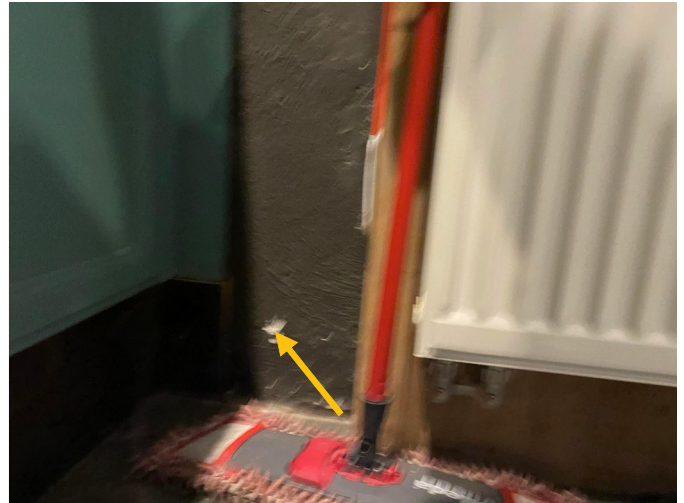
Fiche 5: pleisterwerk muren

Geen asbest

#	Type	Referentie	Resultaat
5.1	Mengmonster	MM 01	Geen asbest
