Asbestinventarisatetest

Lanceloetlaan 5, 3090 Overijse

Attestnummer : 20250508-000337.000

Uitgegeven op : 08.05.2025

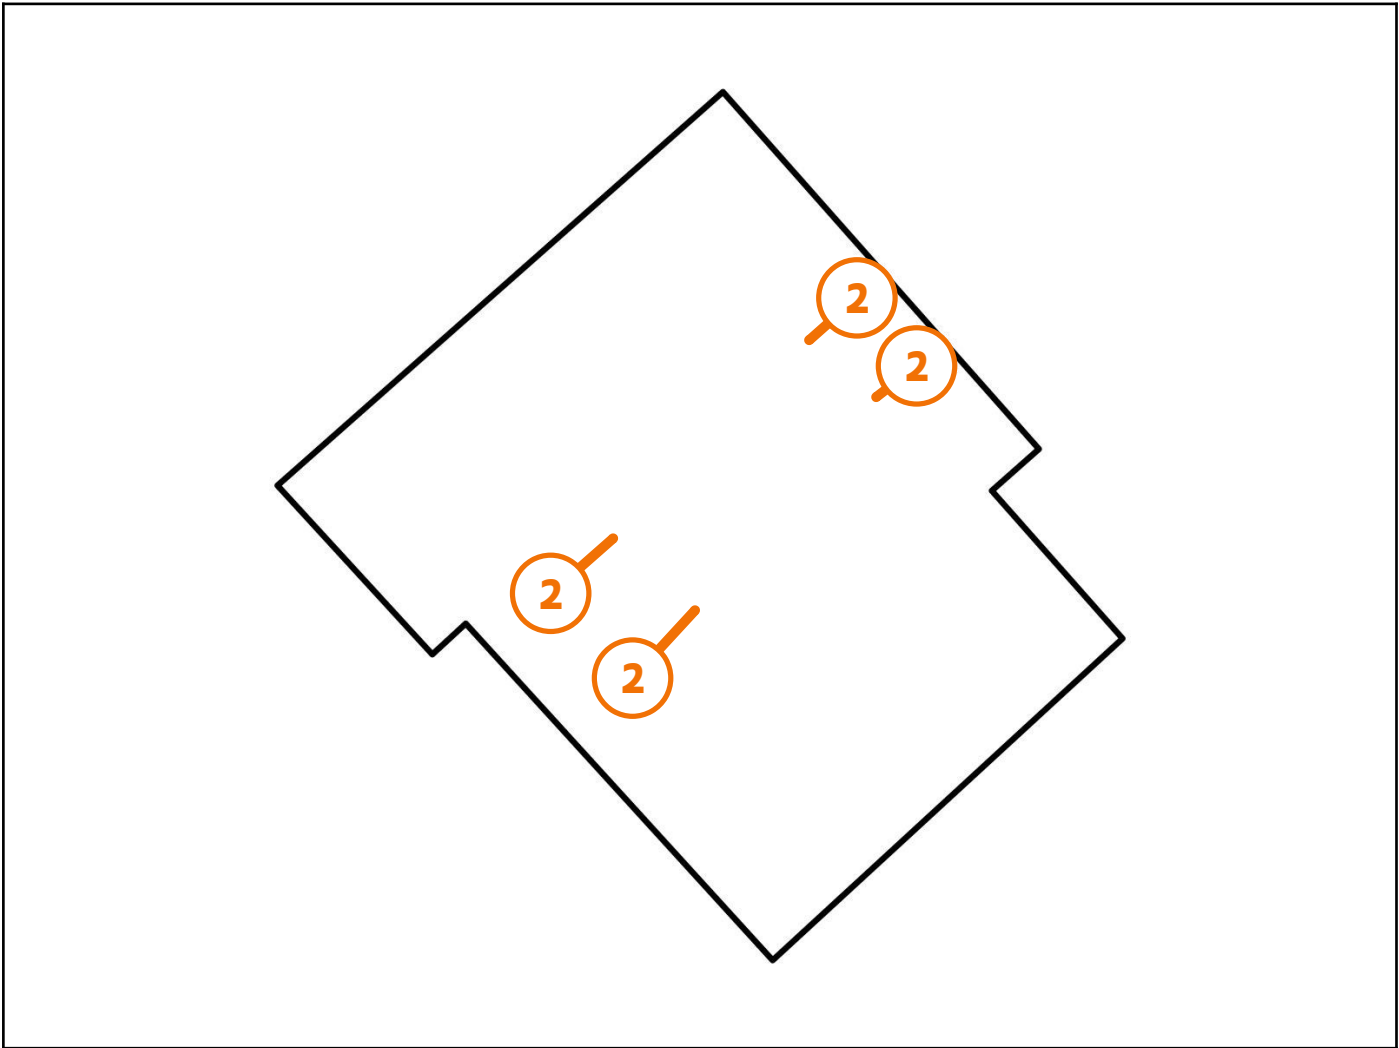
Plan 1.1: Woning plan

Beschrijving	Type	Actie
2. Gevelleien	Asbestmateriaal	Verwijderen

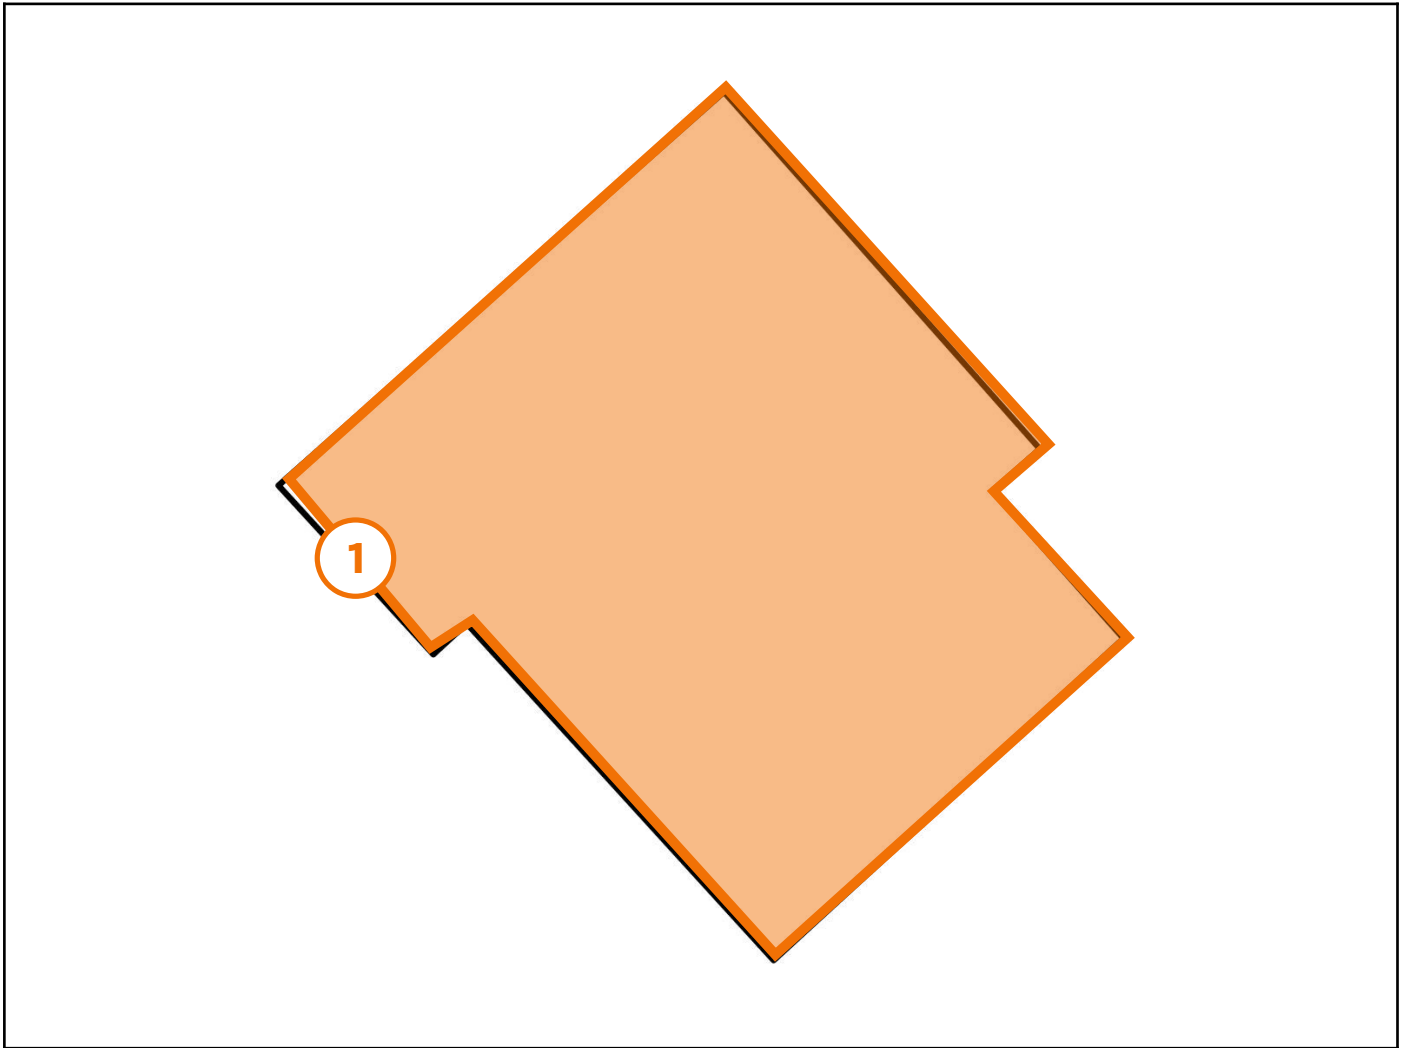
Plan 1.2: Woning plan

Beschrijving	Type	Actie
1. Dakbedekking - Dakleien	Asbestmateriaal	Verwijderen

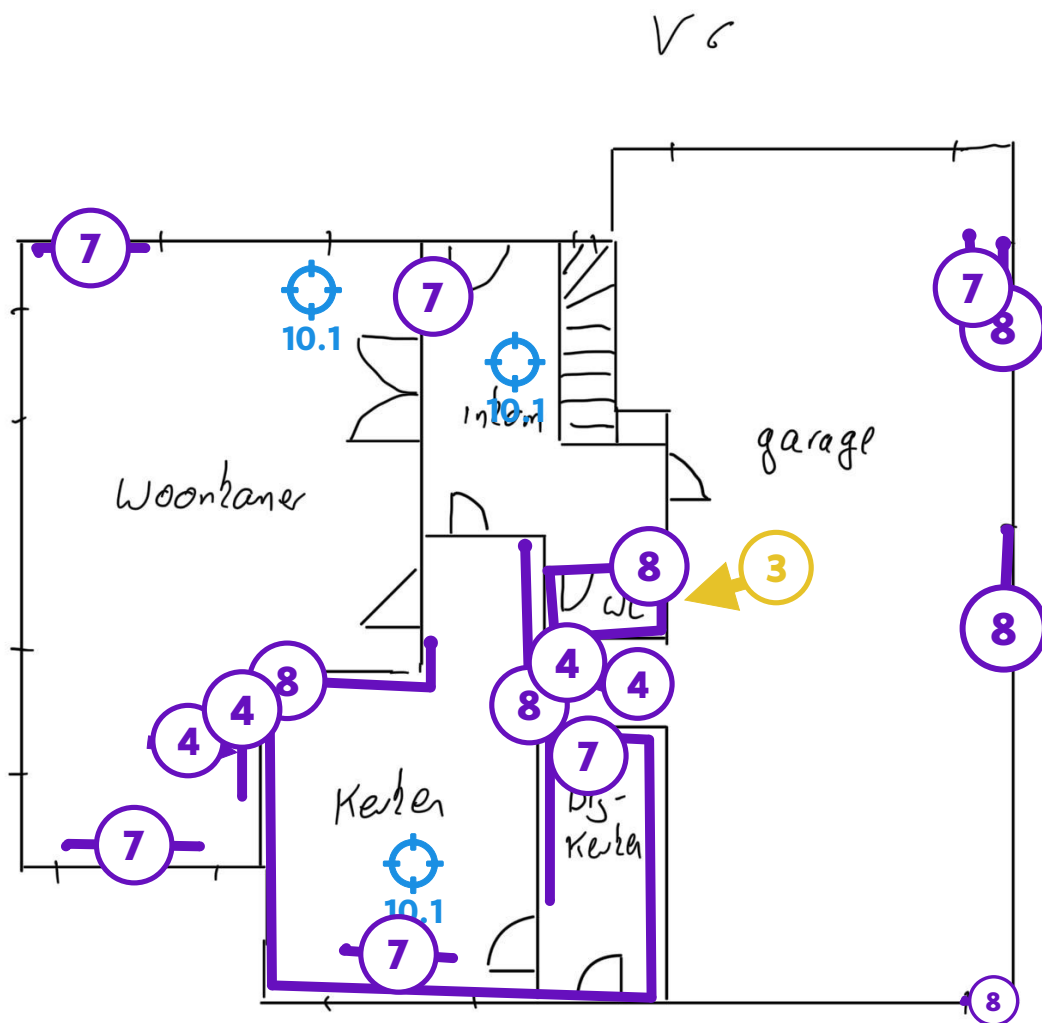
Plan 1.3: Gelijkvloers

Beschrijving	Type	Actie
3. Bakelieten kastje	Asbestmateriaal	Zorgvuldig beheren

4. Binnenzijde en bovenzijde van de schouw	Beperking	-
6. Tegellijm achter vloertegels en plinttegels	Advies	-
7. Radiatoren - Dichtingen	Advies	-
8. Tegellijm achter wandtegels & plinten	Advies	-
10. Pleisterwerk plafonds	Geen asbest	-
10.1 Code: M02	Mengmonster	-

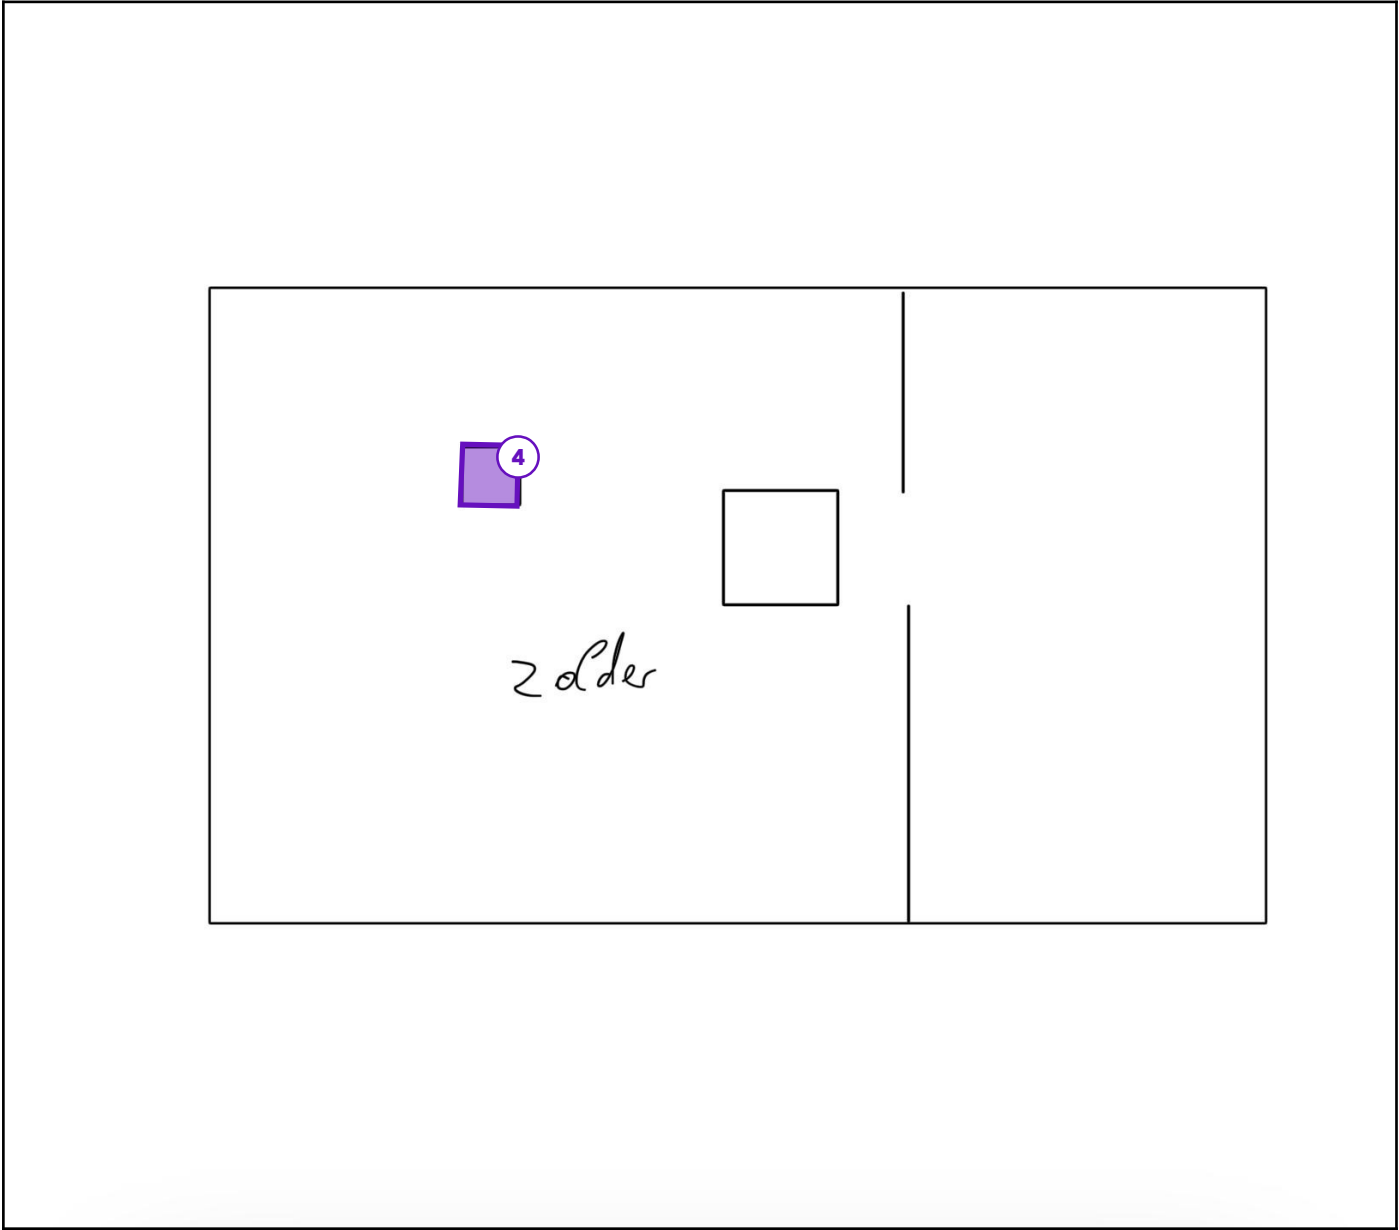
Plan 1.9: Zolder

Beschrijving	Type	Actie
4. Binnenzijde en bovenzijde van de schouw	Beperking	-

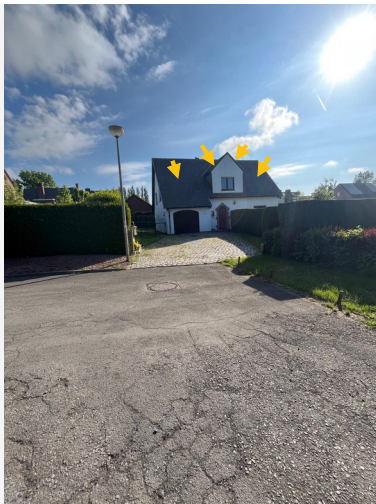
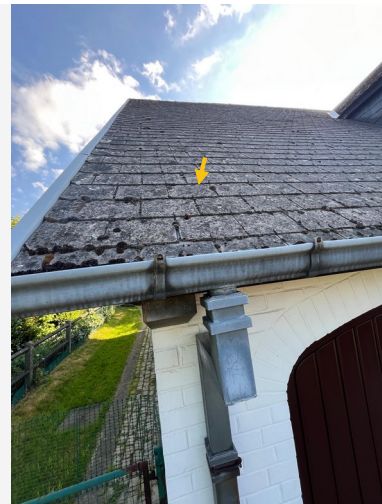
Het asbestmateriaal valt onder de mijlpaal van 2034.

Eindbeoordeling materiaalrisico	Verhoogd materiaalrisico en/of verhoogde kans op vezelvrijgave
---------------------------------	--

Gebondenheid	Categorie 1: hechtgebonden in oorsprong
Asbestsoort (vezeltype)	Crocidoliet aanwezig
Asbestconcentratie	Laag (< 50%)
Afschermingsgraad van het gehele materiaal	Geheel of deels vrij aan de buitenlucht
Toestand van het materiaal	Matig beschadigd, matig verweerd

Beschrijving	Dakbedekking - Dakleien
Omgeving	Buiten
Primaire drager	Schuin dak
Asbestmateriaal	Dak- en gevelbekleding - Lei, shingle
Bindmiddel van asbestmateriaal	Cement
Gebondenheid op basis van bindmiddel	Hecht
Hoeveelheid (oppervlakte - aantal)	• 230,00 m ² - 1 stuk
Totale oppervlakte	230,00 m ²
Eenvoudig bereikbaar	Ja
Bevestigingswijze	• Genageld, geniet
Identificatiemethode	Vaststelling zonder monsternamen
Destructieve handeling voor identificatie	Nee
Opmerking	De hoeveelheid betreft een schatting

Verwijderen

- Hemelwater dat afspoelt van asbestcement daken of gevels kan asbestdeeltjes bevatten. Gebruik het enkel voor gesloten circuits (bv. spoelen toiletten). Reinig na het vervangen van het dak of de gevel de dakgoten en regenwaterput of -ton om asbesthoudend sediment of slib te verwijderen
- Voer bijkomende staalname(s) uit.

- Eenvoudige handelingen: mag via doe-het-zelf of door werknemer(s) met opleidingsattest eenvoudige handelingen
Bij het uitvoeren van eenvoudige handelingen, zoals toegestaan via doe-het-zelfmethoden of door werknemers met een opleidingsattest, is het gebruik van de juiste persoonlijke beschermingsmiddelen (PBM's) verplicht om blootstelling aan asbestvezels te voorkomen. Wij adviseren echter om asbest te laten verwijderen door een werknemer met opleidingscertificaat. Maar het is ook toegestaan via de doe-het-zelfmethode, mits de juiste voorzorgsmaatregelen en PBM's in acht worden genomen. De te gebruiken PBM's zijn:
 - FFP3-mondmasker of halfgelaatsmasker met P3 filter

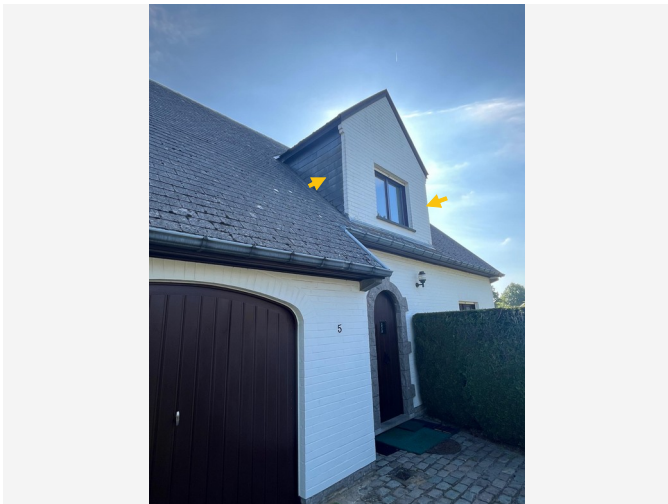
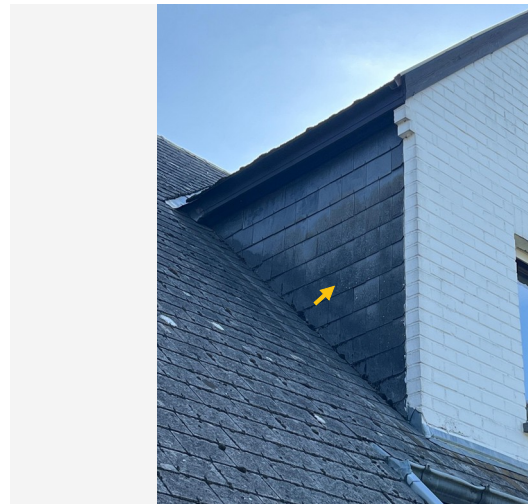
Het asbestmateriaal valt onder de mijlpaal van 2034.

Eindbeoordeling materiaalrisico	Verhoogd materiaalrisico en/of verhoogde kans op vezelvrijgave
---------------------------------	--

Gebondenheid	Categorie 1: hechtgebonden in oorsprong
Asbestsoort (vezeltype)	Crocidoliet aanwezig
Asbestconcentratie	Laag (< 50%)
Afschermingsgraad van het gehele materiaal	Geheel of deels vrij aan de buitenlucht
Toestand van het materiaal	Matig beschadigd, matig verweerd

Beschrijving	Gevelleien
Omgeving	Buiten
Primaire drager	Wand buitenschil
Asbestmateriaal	Dak- en gevelbekleding - Lei, shingle
Bindmiddel van asbestmateriaal	Cement
Gebondenheid op basis van bindmiddel	Hecht
Hoeveelheid (oppervlakte - aantal)	• 3,00 m ² - 2 stuks
Totale oppervlakte	6,00 m ²
Eenvoudig bereikbaar	Ja
Bevestigingswijze	• Genageld, geniet
Identificatiemethode	Vaststelling zonder monsternamen
Destructieve handeling voor identificatie	Nee
Opmerking	De hoeveelheid betreft een schatting

Verwijderen

- Hemelwater dat afspoelt van asbestcement daken of gevels kan asbestdeeltjes bevatten. Gebruik het enkel voor gesloten circuits (bv. spoelen toiletten). Reinig na het vervangen van het dak of de gevel de dakgoten en regenwaterput of -ton om asbesthoudend sediment of slib te verwijderen
- Voer bijkomende staalname(s) uit.

- Eenvoudige handelingen: mag via doe-het-zelf of door werknemer(s) met opleidingsattest eenvoudige handelingen
Bij het uitvoeren van eenvoudige handelingen, zoals toegestaan via doe-het-zelfmethoden of door werknemers met een opleidingsattest, is het gebruik van de juiste persoonlijke beschermingsmiddelen (PBM's) verplicht om blootstelling aan asbestvezels te voorkomen. Wij adviseren echter om asbest te laten verwijderen door een werknemer met opleidingscertificaat. Maar het is ook toegestaan via de doe-het-zelfmethode, mits de juiste voorzorgsmaatregelen en PBM's in acht worden genomen. De te gebruiken PBM's zijn:
 - FFP3-mondmasker of halfgelaatsmasker met P3 filter

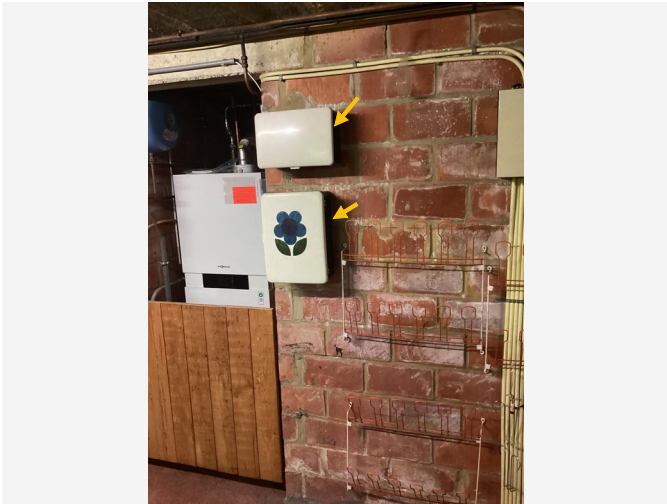
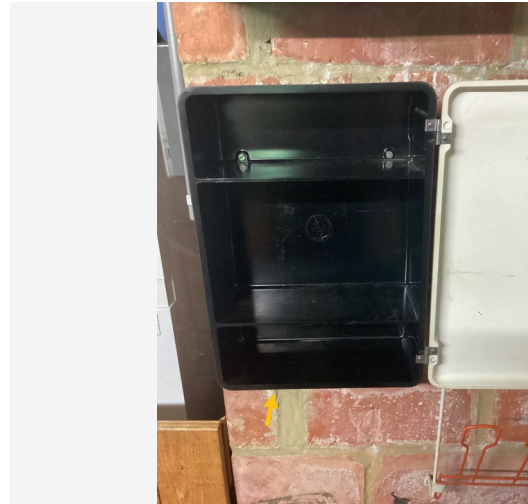
Het asbestmateriaal valt onder de mijlpaal van 2040.

Eindbeoordeling materiaalrisico	Laag materiaalrisico en/of verlaagde kans op vezelvrijgave
---------------------------------	--

Gebondenheid	Categorie 1: hechtgebonden in oorsprong
Asbestsoort (vezeltype)	Crocidoliet aanwezig
Asbestconcentratie	Laag (< 50%)
Afschermingsgraad van het gehele materiaal	Geheel of deels (ook) vrij aan de binnenlucht
Toestand van het materiaal	Onbeschadigd, niet verweerd

Beschrijving	Bakelieten kastje
Omgeving	Binnen
Primaire drager	Inrichting (meubilair, ...)
Asbestmateriaal	Plaat, paneel, tablet - Type Bakeliet
Bindmiddel van asbestmateriaal	Kunststof of -hars
Gebondenheid op basis van bindmiddel	Hecht
Hoeveelheid (oppervlakte - dikte - aantal)	• 0,50 m ² - 1,00 cm - 1 stuk
Totaal volume	0,005 m ³
Eenvoudig bereikbaar	Ja
Bevestigingswijze	• Geschroefd
Identificatiemethode	Vaststelling zonder monsternamen
Destructieve handeling voor identificatie	Nee
Opmerking	De hoeveelheid betreft een schatting

Zorgvuldig beheren

- Zorg voor een veilig beheer. Vermijd het beschadigen van het asbestmateriaal. Controleer de toestand jaarlijks op wijzigingen.
- Voer bijkomende staalname(s) uit.

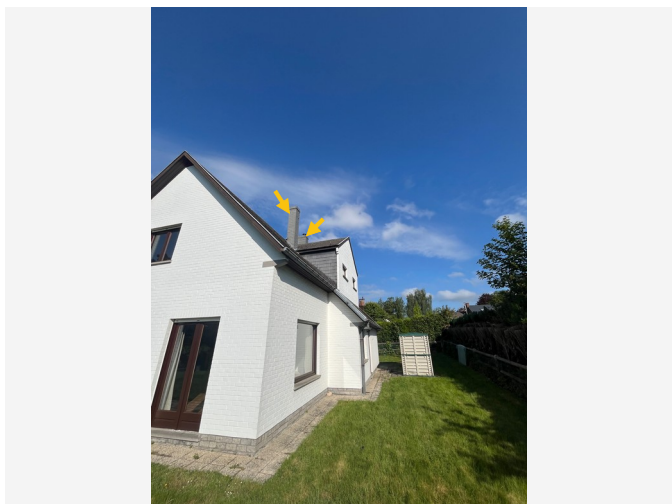
Situeringsfoto

Tijdelijke beperking

Reden: Het te onderzoeken materiaal situeert zich hoger dan 3,50 m te rekenen vanaf een veilige ondergrond

Uitleg van de asbestdeskundige: De binnenzijde van de schouw kon niet geïnspecteerd worden. Ook van buitenaf was inspectie onmogelijk omwille van de hoogte(hoger dan 3.5m). Asbestverdachte toepassingen kunnen aanwezig zijn. Dit betreft een beperking op middellange termijn.

(Asbest)materiaal	Rookgaskanaal
Karakterisatie	Asbest (verdacht)
Primaire drager	HVAC infrastructuur en uitrusting

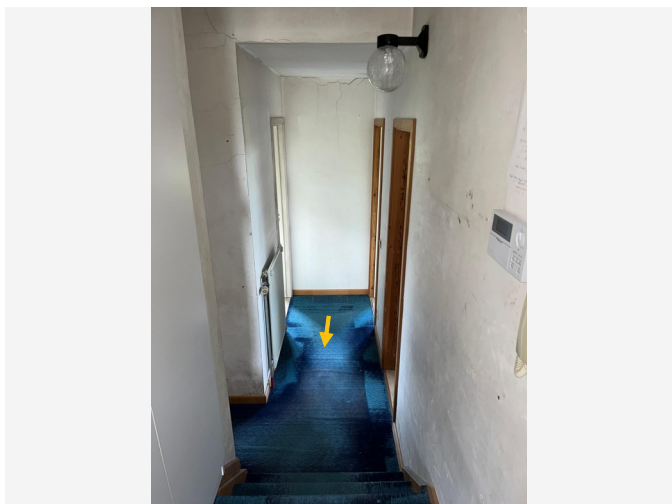
Vrije foto

De aanwezige vloerbekleding is niet asbestverdacht. De onderliggende laag was echter niet inspecteerbaar zonder destructie tijdens de inspectie. Mogelijk is de onderliggende laag asbestverdacht.

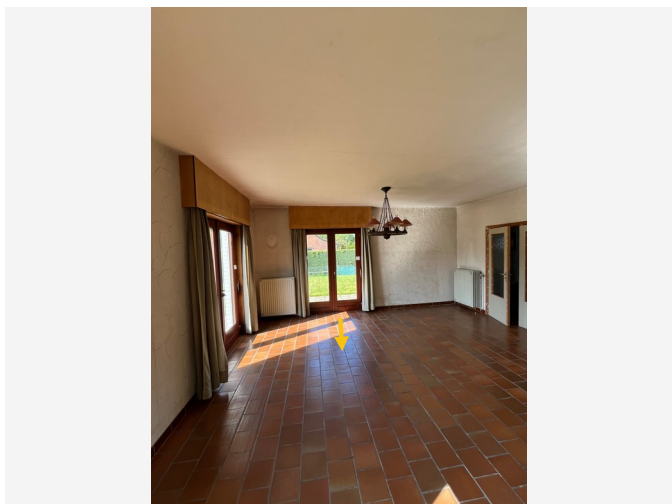
Vrije foto

Op moment van de inspectie kon niet worden nagegaan of de tegellijm onder de vloertegels of achter de plinttegels asbestverdacht is. Bij renovatie of verwijdering van de tegels dient het materiaal te worden geanalyseerd voor de werken van start gaan.

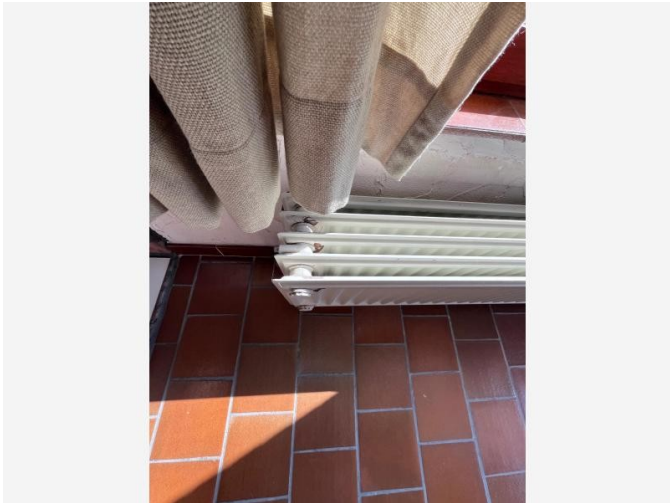
Vrije foto

Mogelijk is er asbesthoudend materiaal aanwezig in de radiatoren ter hoogte van de verbindingstukken of achter de stoppen.

Identificatiemethode	Redelijk vermoeden
(Asbest)materiaal	Pakking, dichting
Bindmiddel	Weinig of geen bindmiddel (textiel, bevloeking, ...)
Gebondenheid bindmiddel	Niet-hechtgebonden

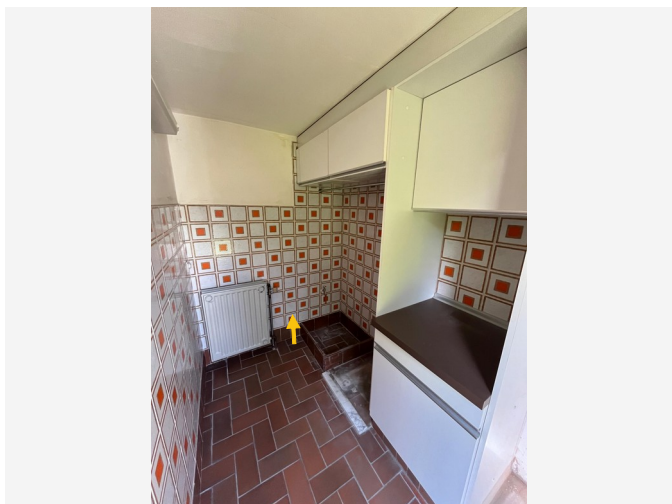
Vrije foto

Op moment van de inspectie kon niet worden nagegaan of de tegellijm achter de muurtegels/plinten asbestverdacht is. Bij renovatie of verwijdering van de tegels dient het materiaal te worden geanalyseerd voor de werken van start gaan.

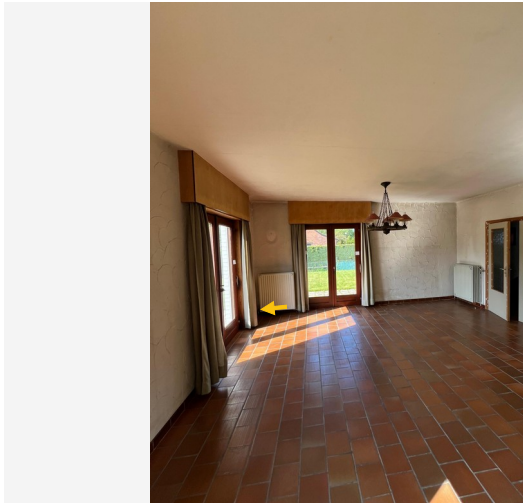
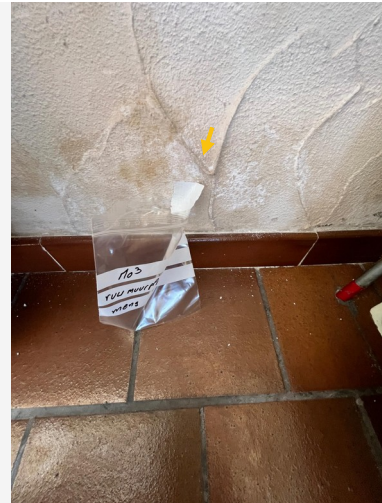
Fiche 9: Ruw pleisterwerk binnenwand

Geen asbest

#	Type	Referentie	Resultaat
9.1	Mengmonster	M03	Geen asbest

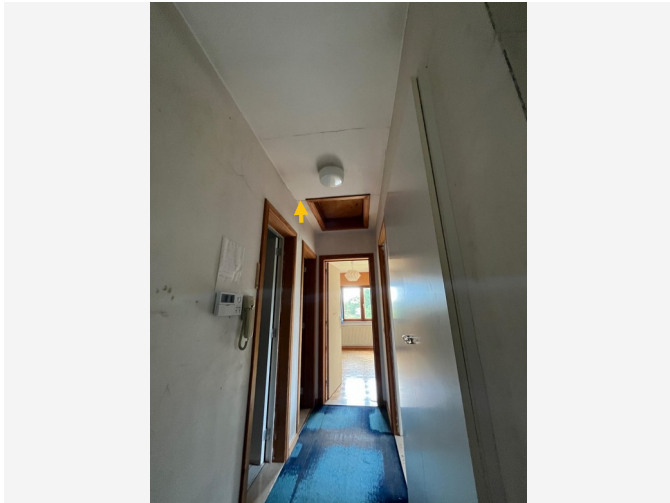
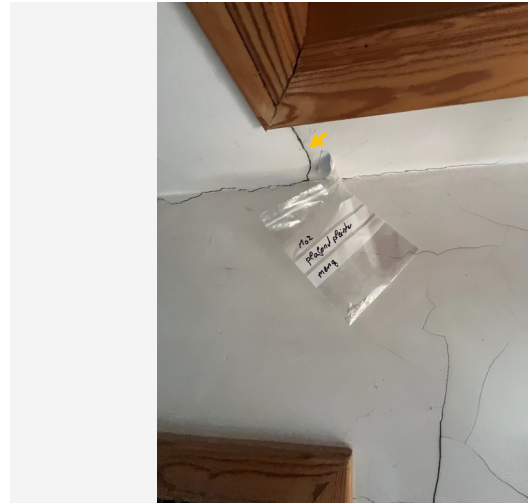
Fiche 10: Pleisterwerk plafonds

Geen asbest

#	Type	Referentie	Resultaat
10.1	Mengmonster	M02	Geen asbest

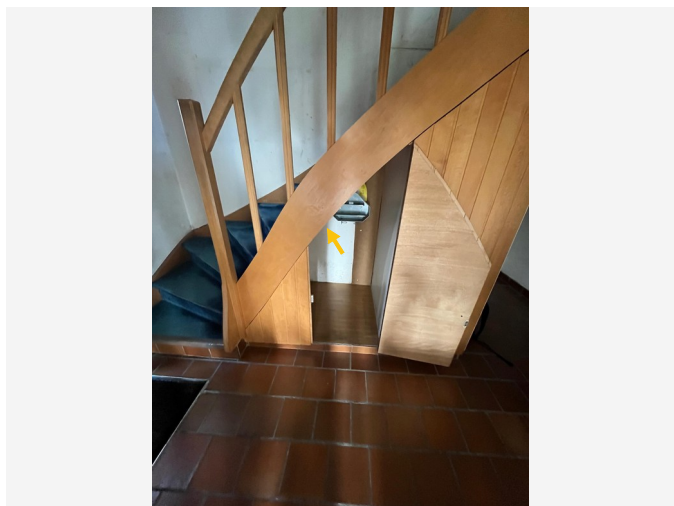
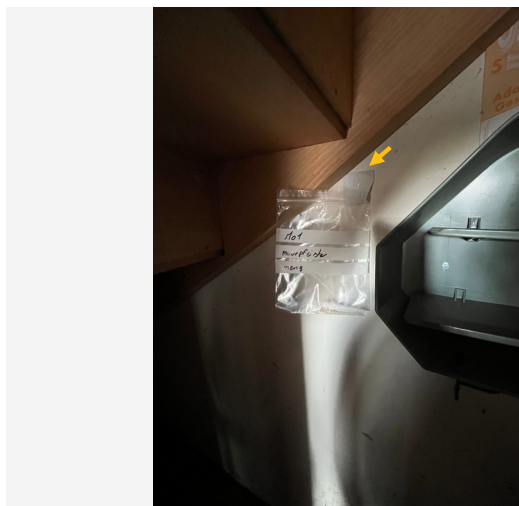
Fiche 11: Pleisterwerk wanden

Geen asbest

#	Type	Referentie	Resultaat
11.1	Mengmonster	M01	Geen asbest
