# Asbestinventarisatetest

Kanunnik Jansenlaan 24, 2300 Turnhout

Attestnummer : 20250513-000427.000

**Niet-asbestveilig**

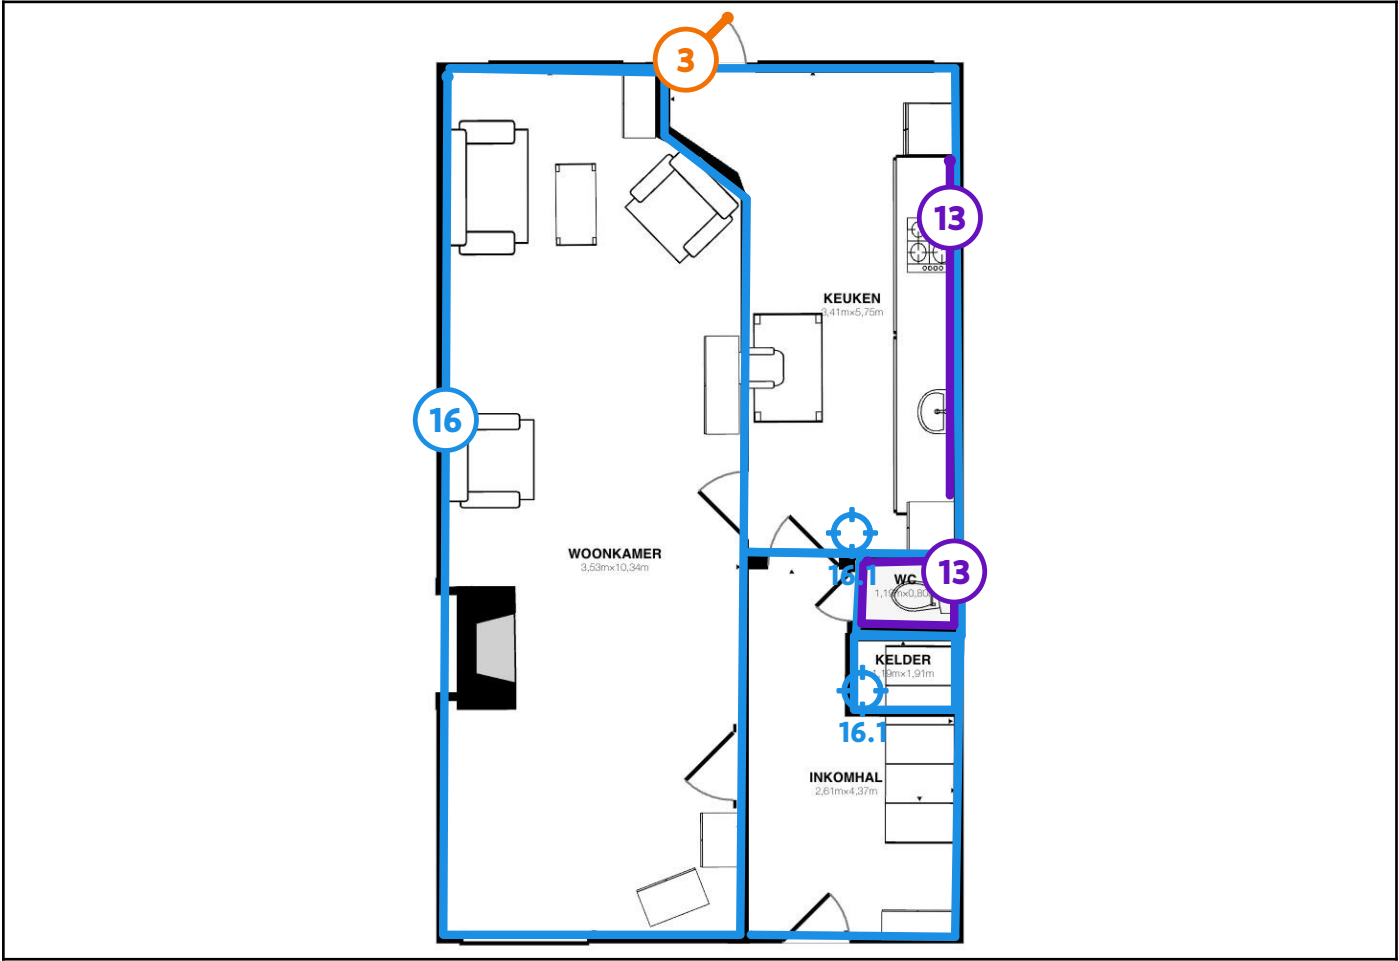
## Plan 1.2: Gelijkvloers (wanden)

Beschrijving	Type	Actie
3. Glasal in achterdeur	Asbestmateriaal	Verwijderen
13. Gelijmde faience tegels	Advies	-
16. Pleister wanden	Geen asbest	-
16.1 Code: 1	Mengmonster	-

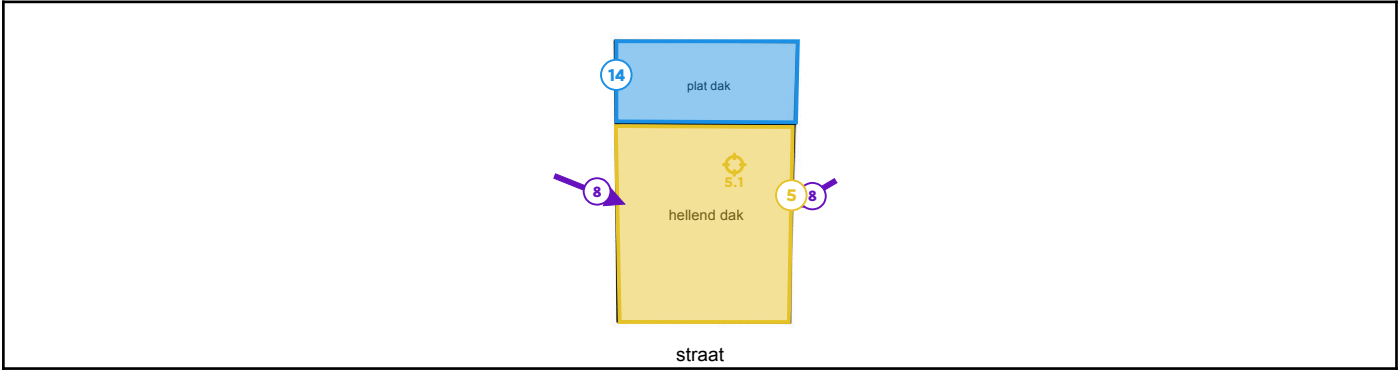
# Plan 1.9: Dakplan

Beschrijving	Type	Actie
5. Onderdakplaten type menuiserite	Asbestmateriaal	Zorgvuldig beheren
5.1 Code: 6	Puntmonster	-
8. Binnenzijde schouwen	Beperking	-
14. Roofing met staalname	Geen asbest	-

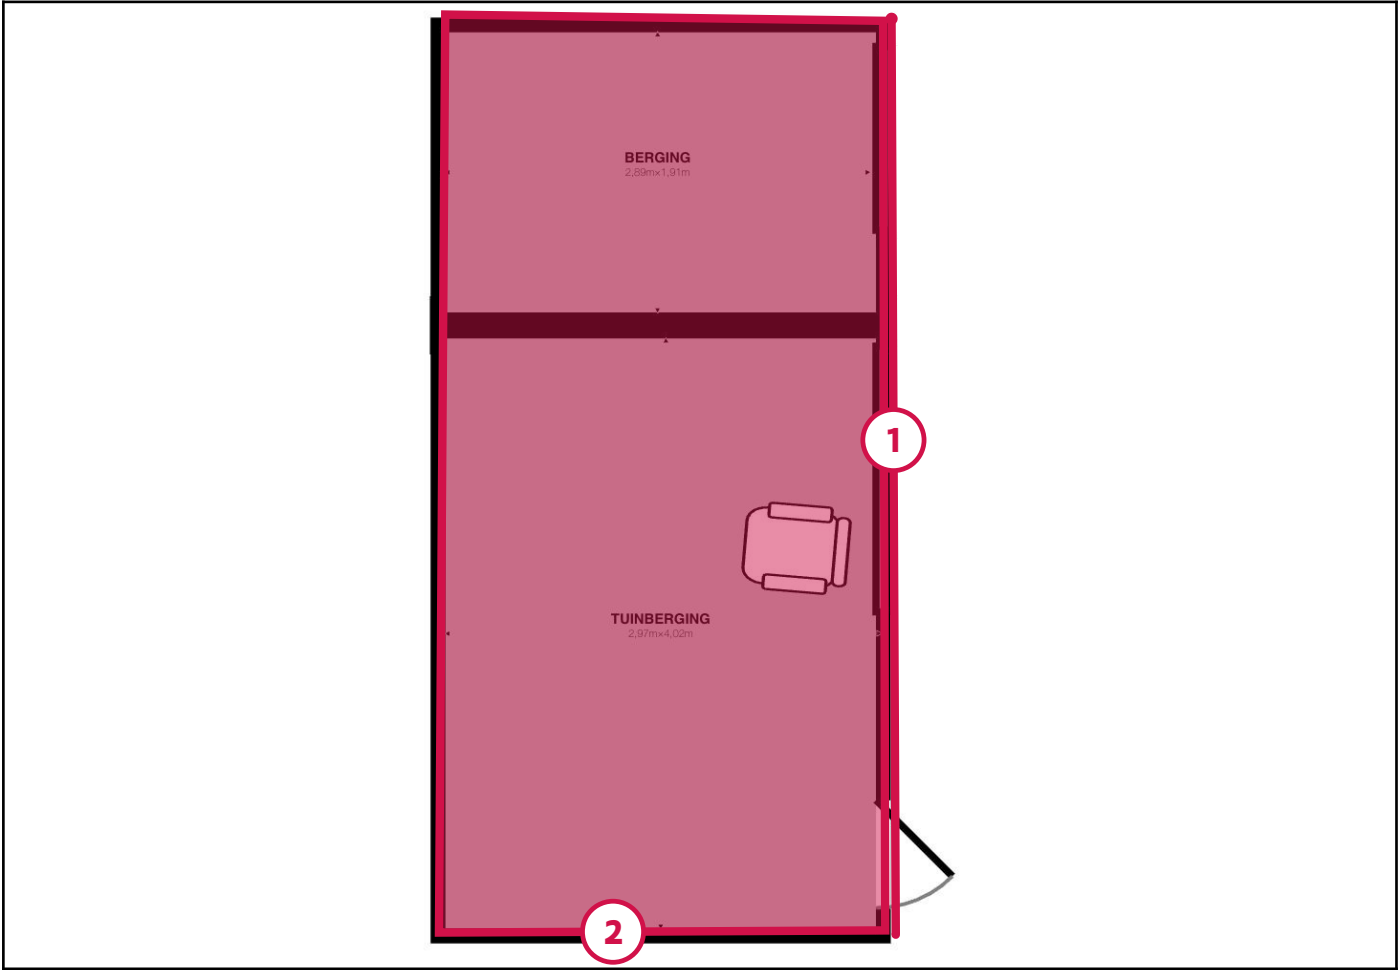
## Plan 2.2: Tuinberging

Beschrijving	Type	Actie
1. Slib/sediment van golfplaten in dakgoot tuinberging	Asbestmateriaal	Dringend verwijderen
2. Golfplaten vezelcement	Asbestmateriaal	Dringend verwijderen

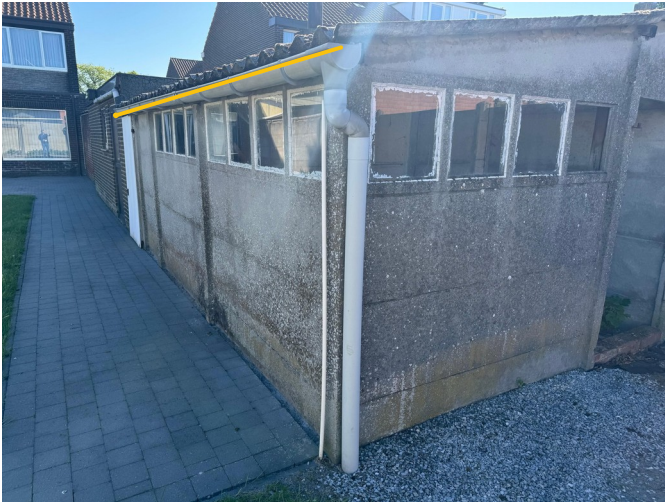
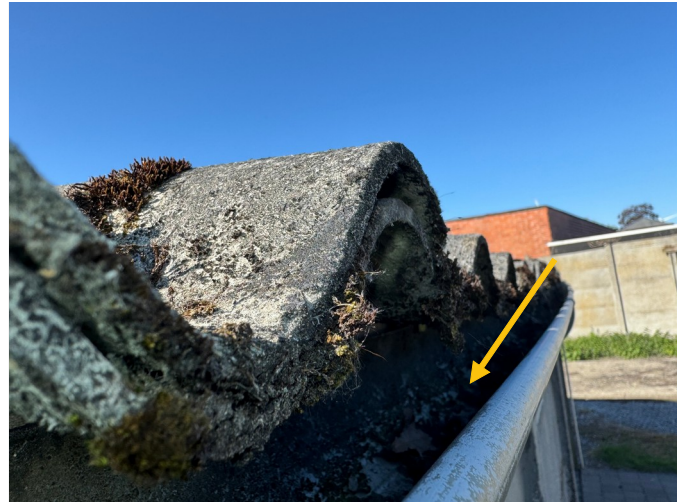
# Fiche 1: Slib/sediment van golfplaten in dakgoot tuinberging

Asbestmateriaal – afvalstof

Het asbestmateriaal valt onder de mijlpaal van 2040.

**Dringend verwijderen**

- Verwijder het asbestafval.
- Voer bijkomende staalname(s) uit.

- Eenvoudige handelingen: mag via doe-het-zelf of door werknemer(s) met opleidingsattest eenvoudige handelingen  
De asbestcontaminatie kan worden verwijderd d.m.v. stofzuigers met absoluutfilter en/of vochtige doeken.  
Stofvorming dient vermeden te worden. Het gebruik van mechanische werktuigen (perslucht, hoge druk, gewone stofzuiger,...) is verboden.  
Het is aangewezen deze toepassing te laten verwijderen door iemand met opleidingsattest éénvoudige handelingen of een erkend verwijderaar.  
Zorg voor gepaste persoonlijke beschermingsmiddelen: minimaal FFP3-mondmasker (EN 149), wegwerpoverall (minimaal Cat III, type 5/6), wegwerphandschoenen, overschoenen of afspoelbaar schoeisel.

Afval: Een recyclagepark aanvaardt geen niet-hechtgebonden asbestafval. Het niet-hechtgebonden asbestafval dubbel verpakt afvoeren via een geregistreerd asbestinzamelaar. (link: [https://registratie.ovam.be/pages/publicOrganisatieList.xhtml?dossierType=IHM\\_AFVAL&showGeschorste=true](https://registratie.ovam.be/pages/publicOrganisatieList.xhtml?dossierType=IHM_AFVAL&showGeschorste=true)) of via een erkende asbestverwijderaar (link: [www.werk.belgie.be](http://www.werk.belgie.be) - Erkenningen). Bewaar bewijsdocumenten van de asbestverwijdering (facturen, werkplannen, foto's, afgiftebewijzen afval, vrijgavemetingen...) met het oog op een correcte actualisatie van het asbestattest.

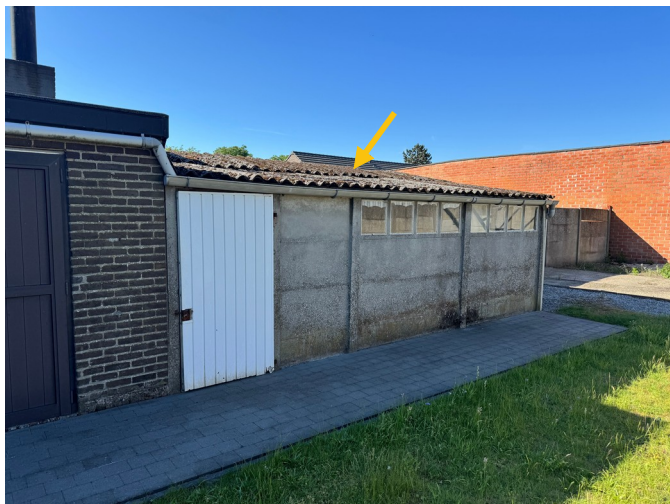
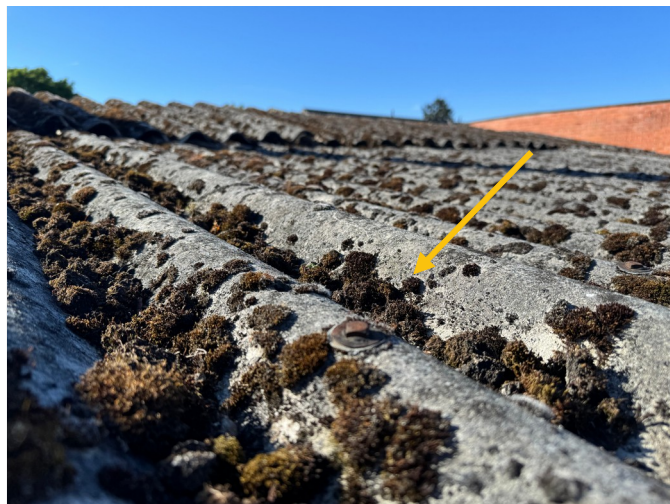
Het asbestmateriaal valt onder de mijlpaal van 2034.

**Dringend verwijderen**

Eindbeoordeling materiaalrisico	Hoog materiaalrisico en/of hoge kans op vezelvrijgave
---------------------------------	---

Gebondenheid	Categorie 1: hechtgebonden in oorsprong
Asbestsoort (vezeltype)	Crocidoliet aanwezig
Asbestconcentratie	Laag (< 50%)
Afschermingsgraad van het gehele materiaal	Geheel of deels (ook) vrij aan de binnenlucht
Toestand van het materiaal	Matig beschadigd, matig verweerd

Beschrijving	Golfplaten vezelcement
Omgeving	Grenst aan binnen- en buitenlucht
Primaire drager	Schuin dak
Asbestmateriaal	Dak- en gevelbekleding - Golfplaat
Bindmiddel van asbestmateriaal	Cement
Gebondenheid op basis van bindmiddel	Hecht
Hoeveelheid (oppervlakte - aantal)	• 18,00 m <sup>2</sup> - 1 stuk
Totale oppervlakte	18,00 m <sup>2</sup>
Eenvoudig bereikbaar	Ja
Bevestigingswijze	• Geschroefd
Identificatiemethode	Vaststelling zonder monsternamen
Destructieve handeling voor identificatie	Nee

- Verwijder dit asbestmateriaal zo snel mogelijk. Volg de toestand goed op.
- Hemelwater dat afspoelt van asbestcement daken of gevels kan asbestdeeltjes bevatten. Gebruik het enkel voor gesloten circuits (bv. spoelen toiletten). Reinig na het vervangen van het dak of de gevel de dakgoten en regenwaterput of -ton om asbesthoudend sediment of slib te verwijderen
- Voer bijkomende staalname(s) uit.

- Eenvoudige handelingen: mag via doe-het-zelf of door werknemer(s) met opleidingsattest eenvoudige handelingen  
Hechtgebonden asbestmaterialen mag u zelf verwijderen als bij de verwijdering de toestand niet wijzigt. Dit is het geval wanneer u de asbesttoepassing kan demonteren met minimale beschadiging.

Gedemonteerd materiaal met asbest, moet u (laten) afvoeren als asbestafval. Voer het asbestafval af naar het recyclagepark, laat het ophalen door een geregistreerd inzamelaar of via uw aannemer.

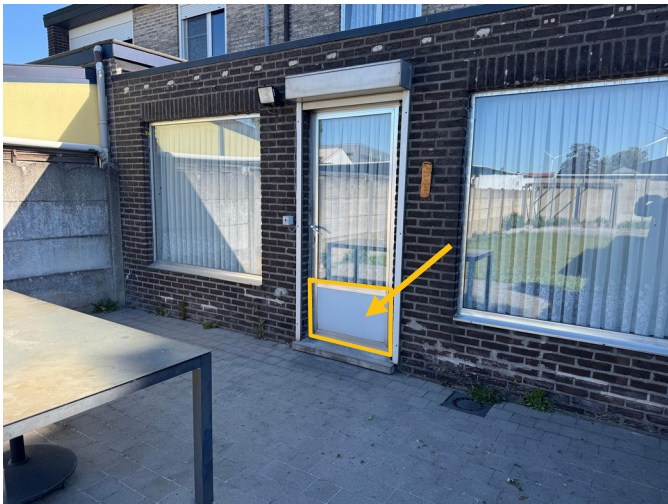
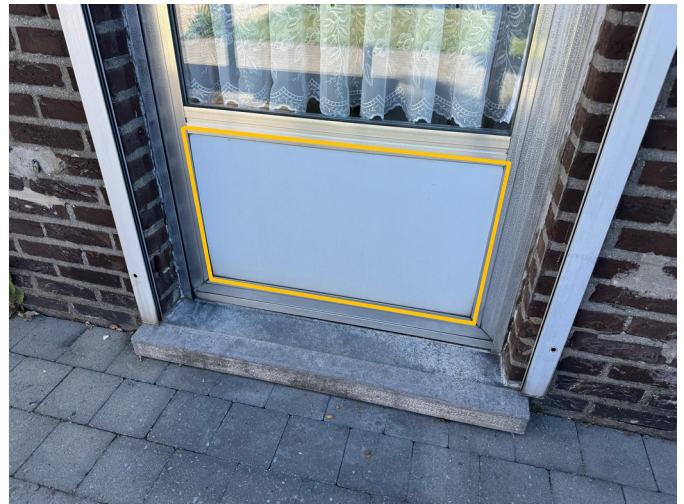
Het asbestmateriaal valt onder de mijlpaal van 2040.

Verwijderen

Eindbeoordeling materiaalrisico	Verhoogd materiaalrisico en/of verhoogde kans op vezelvrijgave
---------------------------------	--

Gebondenheid	Categorie 1: hechtgebonden in oorsprong
Asbestsoort (vezeltype)	Crocidoliet aanwezig
Asbestconcentratie	Laag (< 50%)
Afschermingsgraad van het gehele materiaal	Geheel of deels (ook) vrij aan de binnenlucht
Toestand van het materiaal	Licht beschadigd, licht verweerd. Intact calciumsilicaatmateriaal of categorie III 'gebondenheid'

Beschrijving	Glasal in achterdeur
Omgeving	Grenst aan binnen- en buitenlucht
Primaire drager	Wandopening verticaal (raam, deur, ...)
Asbestmateriaal	Plaat, paneel, tablet - Geëmailleerd, type Glasal
Bindmiddel van asbestmateriaal	Cement
Gebondenheid op basis van bindmiddel	Hecht
Hoeveelheid (oppervlakte - dikte - aantal)	• 0,48 m <sup>2</sup> - 0,30 cm - 2 stuks
Totaal volume	0,003 m <sup>3</sup>
Eenvoudig bereikbaar	Ja
Bevestigingswijze	• Geklemd
Identificatiemethode	Vaststelling zonder monstername
Destructieve handeling voor identificatie	Nee

- Zorg voor een veilig beheer. Vermijd het beschadigen van het asbestmateriaal. Controleer de toestand jaarlijks op wijzigingen.
- Voer bijkomende staalname(s) uit.

- Eenvoudige handelingen: mag via doe-het-zelf of door werknemer(s) met opleidingsattest eenvoudige handelingen  
Als dit materiaal verwijderd kan worden zonder het te breken, te beschadigen... , dan mag met dit met eenvoudige handelingen.  
Vermijd stofvorming en stofverspreiding op elk moment van de werken. Bevochtig of fixeer het materiaal.  
Het gebruik van sneldraaiende werktuigen (boormachine, slijpschijf, hogedrukreiniger...) is verboden.  
Zorg voor gepaste persoonlijke beschermingsmiddelen: minimaal FFP3-mondmasker (EN 149), wegwerpovertrek met kap (minimaal Cat III, type 5/6), wegwerphandschoenen en overschoenen of afspoelbaar schoeisel.

Afval: particulieren kunnen dit verpakt aanbieden bij hun recyclagepark (raadpleeg de voorwaarden van uw recyclagepark). Bij verwijdering door een aannemer of erkend asbestverwijderaar staat die normaal zelf in voor de correcte afvoer van het afval.

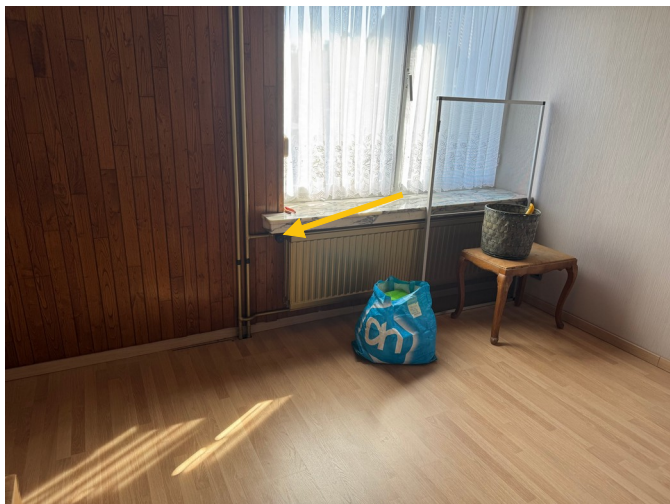
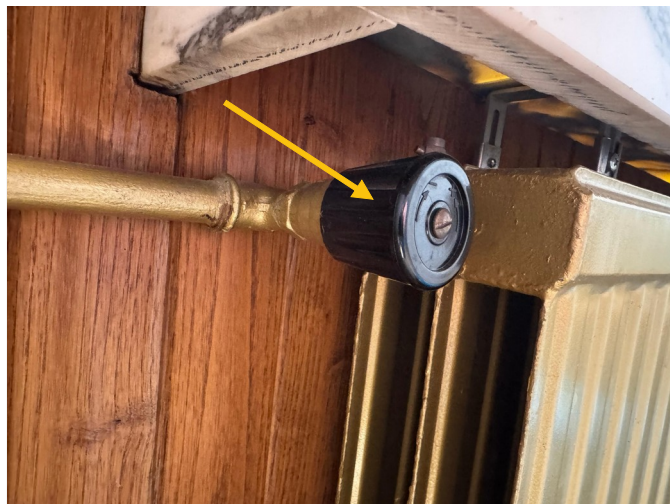
Zorgvuldig beheren

Eindbeoordeling materiaalrisico	Laag materiaalrisico en/of verlaagde kans op vezelvrijgave
---------------------------------	--

Gebondenheid	Categorie 1: hechtgebonden in oorsprong
Asbestsoort (vezeltype)	Crocidoliet aanwezig
Asbestconcentratie	Laag (< 50%)
Afschermingsgraad van het gehele materiaal	Geheel of deels (ook) vrij aan de binnenlucht
Toestand van het materiaal	Onbeschadigd, niet verweerd

Beschrijving	Bakeliet Radiatorknoppen
Omgeving	Binnen
Primaire drager	Ruimteverwarming
Asbestmateriaal	Plaat, paneel, tablet - Type Bakeliet
Bindmiddel van asbestmateriaal	Kunststof of -hars
Gebondenheid op basis van bindmiddel	Hecht
Hoeveelheid (oppervlakte - dikte - aantal)	• 0,20 m <sup>2</sup> - 1,00 cm - 1 stuk
Totaal volume	0,002 m <sup>3</sup>
Eenvoudig bereikbaar	Ja
Bevestigingswijze	• Geschroefd
Identificatiemethode	Vaststelling zonder monstername
Destructieve handeling voor identificatie	Nee
Opmerking	Deze oppervlakte is niet gemeten, maar eerder symbolisch voor alle aanwezige radiatorknoppen.

- Zorg voor een veilig beheer. Vermijd het beschadigen van het asbestmateriaal. Controleer de toestand jaarlijks op wijzigingen.
- Voer bijkomende staalname(s) uit.

- Eenvoudige handelingen: mag via doe-het-zelf of door werknemer(s) met opleidingsattest eenvoudige handelingen  
Bakeliet kan altijd asbest bevatten. Deze knoppen kan men best voorzichtig losschroeven. Gedemonteerd materiaal met asbest, moet u (laten) afvoeren als asbestafval. Voer het asbestafval af naar het recyclagepark, laat het ophalen door een geregistreerd inzamelaar of via uw aannemer.

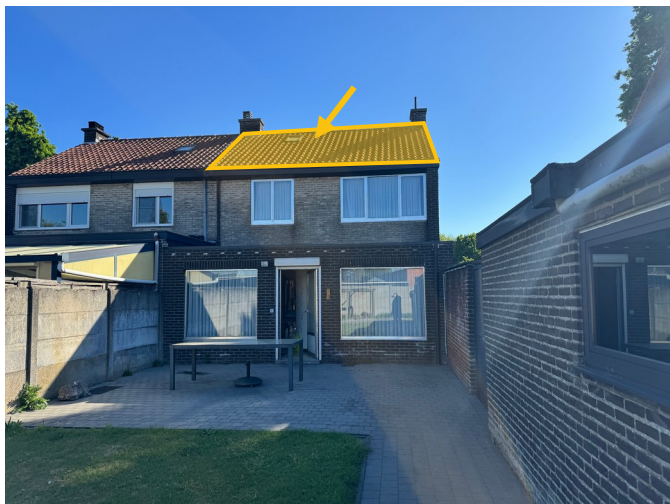
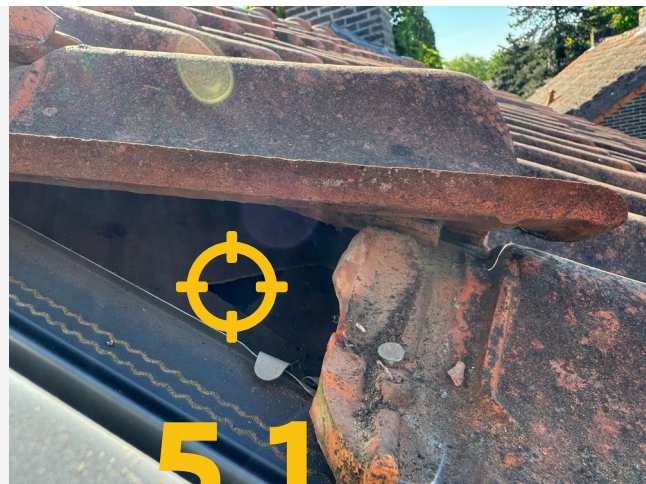
Zorgvuldig beheren

Een vastgesteld asbesthoudend onderdak mag niet definitief ingesloten worden, dit dient verplicht verwijderd te worden als het bij werken bereikbaar wordt. (vb bij vernieuwen van de dakbedekking onderdak mee verwijderen)

Eindbeoordeling materiaalrisico	Zeer laag materiaalrisico en/of zeer lage kans op vezelvrijgave
---------------------------------	---

Gebondenheid	Categorie 1: hechtgebonden in oorsprong
Asbestsoort (vezeltype)	Alleen chrysotiel
Asbestconcentratie	Laag (< 50%)
Afschermingsgraad van het gehele materiaal	Enkel randen niet afgeschermd maar geen contact met binnenluchtstromen
Toestand van het materiaal	Licht beschadigd, licht verweerd. Intact calciumsilicaatmateriaal of categorie III 'gebondenheid'

#	Type	Referentie	Resultaat
5.1	Puntmonster	6	Chrysotiel

Beschrijving	Onderdakplaten type menuiserite
Omgeving	Grenst aan binnen- en buitenlucht
Primaire drager	Schuin dak
Asbestmateriaal	Plaat, paneel, tablet - Type Menuiserite
Bindmiddel van asbestmateriaal	Cement
Gebondenheid op basis van bindmiddel	Hecht
Hoeveelheid (oppervlakte - dikte - aantal)	• 88,00 m <sup>2</sup> - 0,30 cm - 1 stuk
Totaal volume	0,264 m <sup>3</sup>
Eenvoudig bereikbaar	Nee  • Het asbestmateriaal is bedekt (uitgezonderd laag verf, coating, behang, kunststof, textiel) en het wegnemen van het bedekkende materiaal kan niet zonder het bedekkende materiaal te beschadigen.
Bevestigingswijze	• Geklemd  • Genageld, geniet
Identificatiemethode	Vaststelling met monstername
Destructieve handeling voor identificatie	Nee
Opmerking	Aan deze oppervlakte worden geen rechten verleend.

- Zorg voor een veilig beheer en verwijder dit asbestmateriaal wanneer het bij werken eenvoudig bereikbaar wordt. Controleer de toestand jaarlijks op wijzigingen.

- Eenvoudige handelingen: mag via doe-het-zelf of door werknemer(s) met opleidingsattest eenvoudige handelingen  
Als dit materiaal verwijderd kan worden zonder het te breken, te beschadigen... , dan mag met dit met eenvoudige handelingen.  
Vermijd stofvorming en stofverspreiding op elk moment van de werken. Bevochtig of fixeer het materiaal.  
Het gebruik van sneldraaiende werktuigen (boormachine, slijpschijf, hogedrukreiniger...) is verboden.  
Zorg voor gepaste persoonlijke beschermingsmiddelen: minimaal FFP3-mondmasker (EN 149), wegwerpoverall met kap (minimaal Cat III, type 5/6), wegwerphandschoenen en overschoenen of afspoelbaar schoeisel.  
Afval: particulieren kunnen dit verpakt aanbieden bij hun recyclagepark (raadpleeg de voorwaarden van uw recyclagepark). Bij verwijdering door een aannemer of erkend asbestverwijderaar staat die normaal zelf in

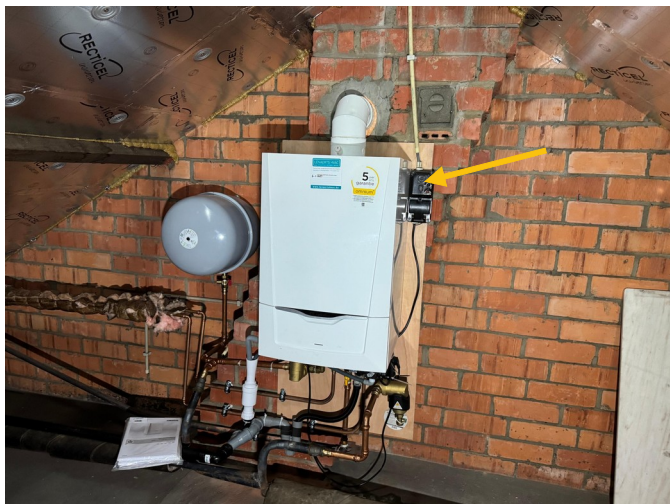
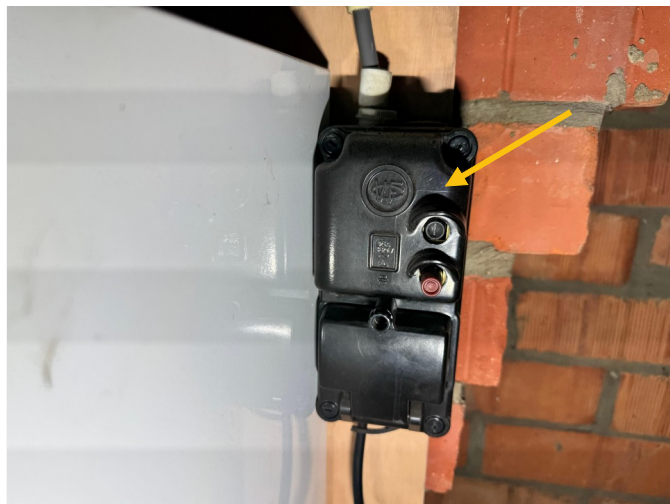
Zorgvuldig beheren

Eindbeoordeling materiaalrisico	Laag materiaalrisico en/of verlaagde kans op vezelvrijgave
---------------------------------	--

Gebondenheid	Categorie 1: hechtgebonden in oorsprong
Asbestsoort (vezeltype)	Crocidoliet aanwezig
Asbestconcentratie	Laag (< 50%)
Afschermingsgraad van het gehele materiaal	Geheel of deels (ook) vrij aan de binnenlucht
Toestand van het materiaal	Onbeschadigd, niet verweerd

Beschrijving	Bakeliet stopcontacten en schakelaars
Omgeving	Binnen
Primaire drager	Communicatie en elektrische infrastructuur en uitrusting
Asbestmateriaal	Plaat, paneel, tablet - Type Bakeliet
Bindmiddel van asbestmateriaal	Kunststof of -hars
Gebondenheid op basis van bindmiddel	Hecht
Hoeveelheid (oppervlakte - dikte - aantal)	• 0,10 m <sup>2</sup> - 0,30 cm - 1 stuk
Totaal volume	< 0,001 m <sup>3</sup>
Eenvoudig bereikbaar	Ja
Bevestigingswijze	• Geschroefd
Identificatiemethode	Vaststelling zonder monstername
Destructieve handeling voor identificatie	Nee

- Zorg voor een veilig beheer. Vermijd het beschadigen van het asbestmateriaal. Controleer de toestand jaarlijks op wijzigingen.
- Voer bijkomende staalname(s) uit.

- Eenvoudige handelingen: mag via doe-het-zelf of door werknemer(s) met opleidingsattest eenvoudige handelingen  
Bakeliet kan asbesthoudend zijn en kan enkel uitgesloten worden via een negatieve analyse. Monsternamen zijn echter niet mogelijk binnen het kader van het niet-destructief onderzoek. Deze armaturen kunnen men best voorzichtig losschroeven en dubbel verpakt afvoeren naar het recyclagepark.

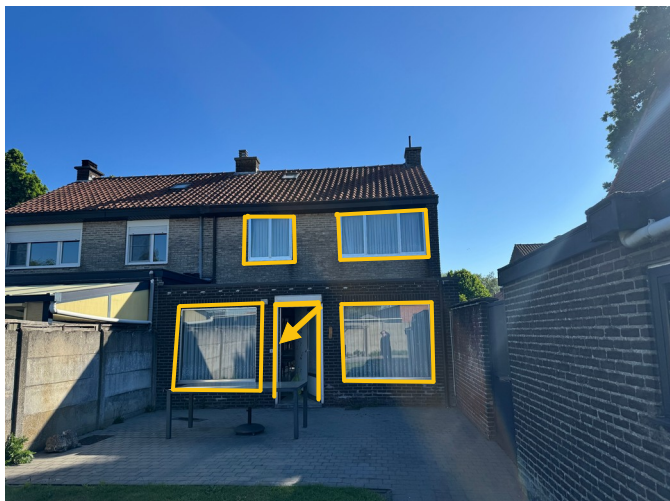
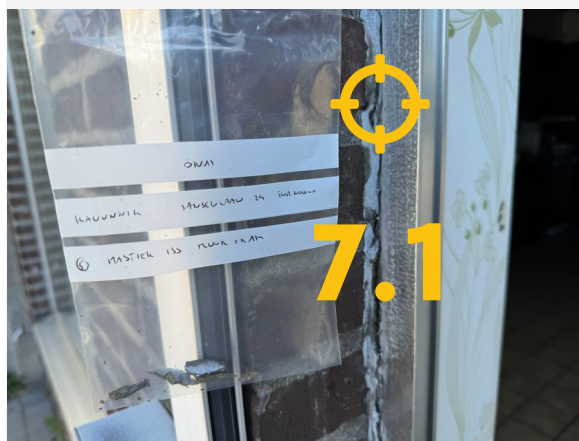
## Fiche 7: Mastiek tussen Muur en Raam (achterzijde woning)

Asbestmateriaal

Het asbestmateriaal valt onder de mijlpaal van 2040.

Zorgvuldig beheren

Beschrijving	Mastiek tussen Muur en Raam (achterzijde woning)
Omgeving	Buiten
Primaire drager	Wandopening verticaal (raam, deur, ...)
Asbestmateriaal	In-situ afwerkingslagen - Pasta, stopverf, voegsel, stopsel, vulsel, mastiek, kitten, ...
Bindmiddel van asbestmateriaal	Kitten, mastiek, pasta
Gebondenheid op basis van bindmiddel	Hecht
Hoeveelheid (gewicht - aantal)	<ul style="list-style-type: none"><li>• 5,00 kg - 1 stuk</li></ul>
Totaal gewicht	5,00 kg
Eenvoudig bereikbaar	Ja
Bevestigingswijze	<ul style="list-style-type: none"><li>• Verlijmd, ingegoten, versmeerd</li></ul>
Identificatiemethode	Vaststelling met monstername
Destructieve handeling voor identificatie	Nee
Opmerking	Het gewicht is een schatting
