Asbestinventarisatetest

Wanneshof 4, 1860 Meise

Attestnummer : 20250417-000498.000

Uitgegeven op : 17.04.2025

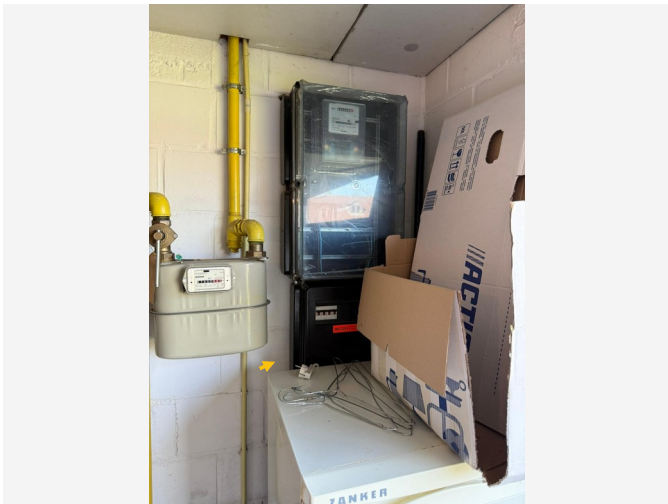
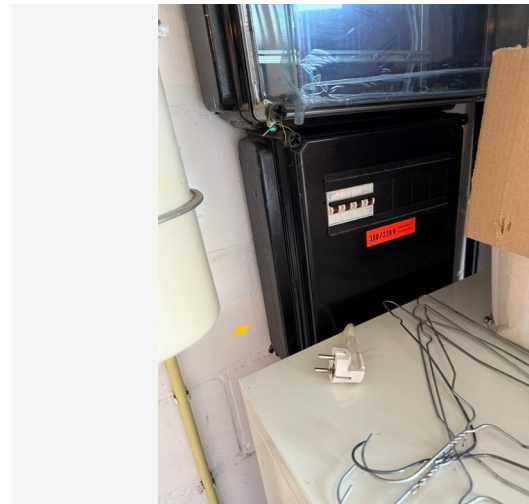
Het asbestmateriaal valt onder de mijlpaal van 2040.

| Eindbeoordeling materiaalrisico | Laag materiaalrisico en/of verlaagde kans op vezelvrijgave |

| Gebondenheid | Categorie 1: hechtgebonden in oorsprong |
| Asbestsoort (vezeltype) | Crocidoliet aanwezig |
| Asbestconcentratie | Laag (< 50%) |
| Afschermingsgraad van het gehele materiaal | Geheel of deels (ook) vrij aan de binnenlucht |
| Toestand van het materiaal | Onbeschadigd, niet verweerd |

| Opmerking | <p>Deze oppervlakte werd niet gemeten, maar geschat op basis van een benadering van de aanwezige tellerkast. Deze schatting mag niet worden gebruikt als maatstaf voor heffingen. Als deskundigen hebben wij vastgesteld dat het materiaal daadwerkelijk bakeliet betreft en geen harde pvc. Bakeliet wordt door ons beschouwd als een asbestverdachte toepassing, aangezien het in veel gevallen asbesthoudend is. We hebben geen staalname uitgevoerd om de functionaliteit van de tellerkast niet in gevaar te brengen. Daarnaast is staalname verboden, aangezien de tellerkast eigendom is van de nutsvoorzieningsmaatschappij.</p> |

- Zorg voor een veilig beheer. Vermijd het beschadigen van het asbestmateriaal. Controleer de toestand jaarlijks op wijzigingen.
- Voer bijkomende staalname(s) uit.

- Eenvoudige handelingen: mag via doe-het-zelf of door werknemer(s) met opleidingsattest eenvoudige handelingen
Deze toepassing mag volgens de huidige wetgeving worden verwijderd via eenvoudige handelingen. Aangezien deze toepassing echter eigendom is van de nutsvoorzieningsmaatschappij, mag deze uitsluitend worden verwijderd door hen of door een door hen aangestelde onderaannemer die beschikt over de nodige attesten en opleidingen. Daarom wordt hier verwezen naar de methode van een erkende verwijderaar, maar in feite dient dit via de nutsvoorzieningsmaatschappij te verlopen.

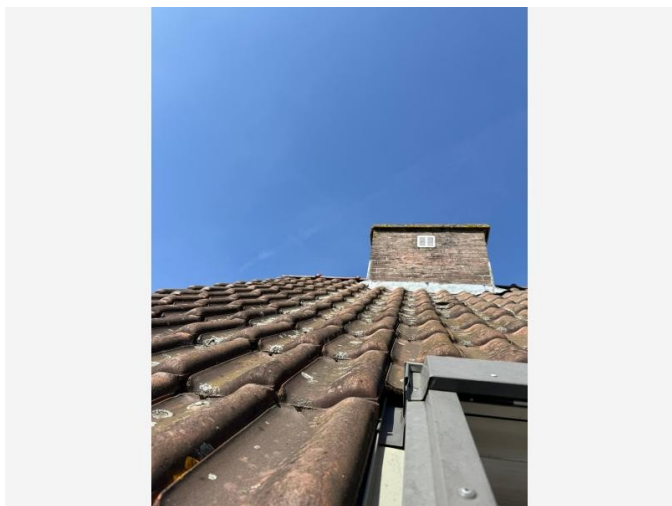
Situeringsfoto

Tijdelijke beperking

Reden: Het te onderzoeken materiaal situeert zich hoger dan 3,50 m te rekenen vanaf een veilige ondergrond

Uitleg van de asbestdeskundige: De schoorsteen bevindt zich op een hoogte hoger dan 3,50m en kan niet zorgvuldig geïnspecteerd worden. Het valt ook niet onder de inspanningsverplichtingen van de ADI. Echter kan het wel zijn dat er nog eventueel asbesthoudende buizen of leidingen lopen. Het is aangeraden om dit te laten nakijken bij een volgende destructief onderzoek of sloopopvolging.

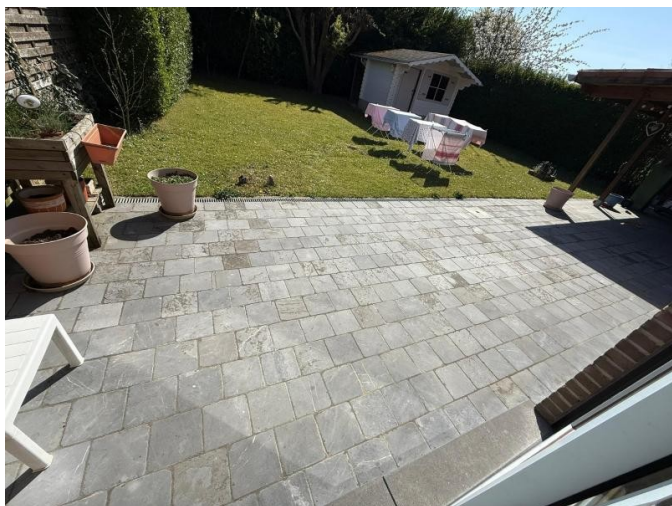
De woning heeft een terras met betontegels. Niet-asbestverdacht.

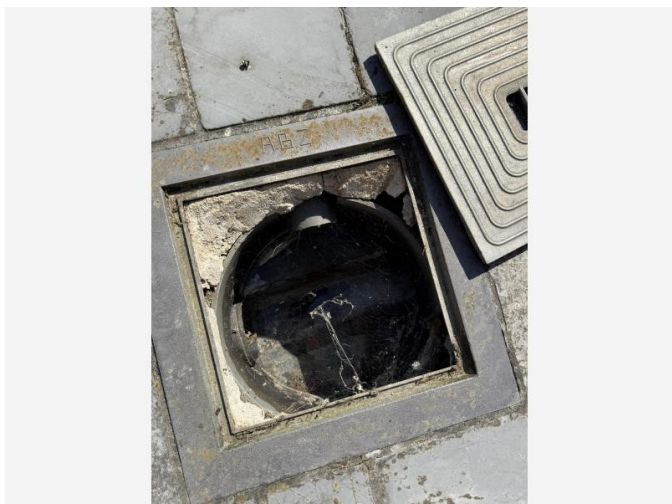
Bij het openen van de deksel van de riolering is er een PVC-buis vastgesteld. Deze is niet-asbesthoudend.

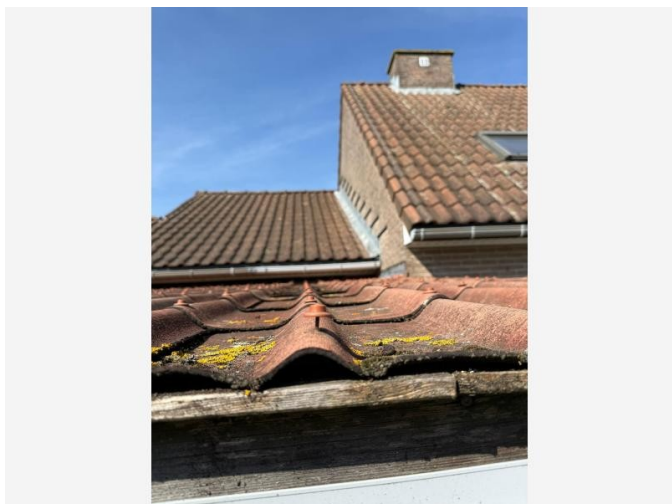
Niet-asbestverdachte golfplaten.

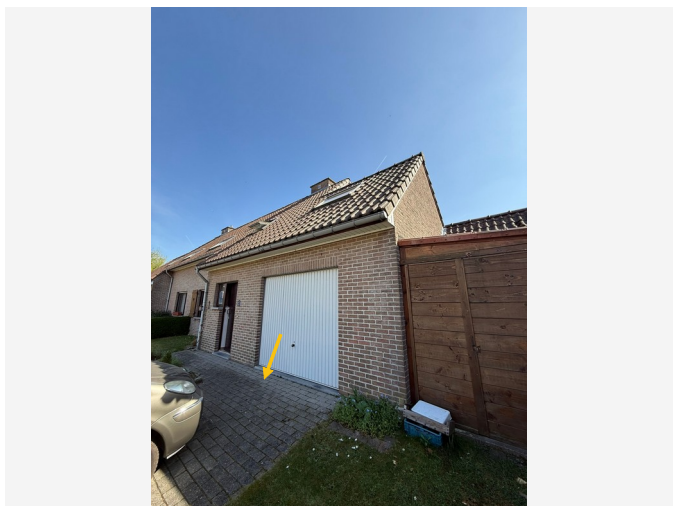
De woning heeft een oprit & terras met klinkers. Niet-asbestverdacht.

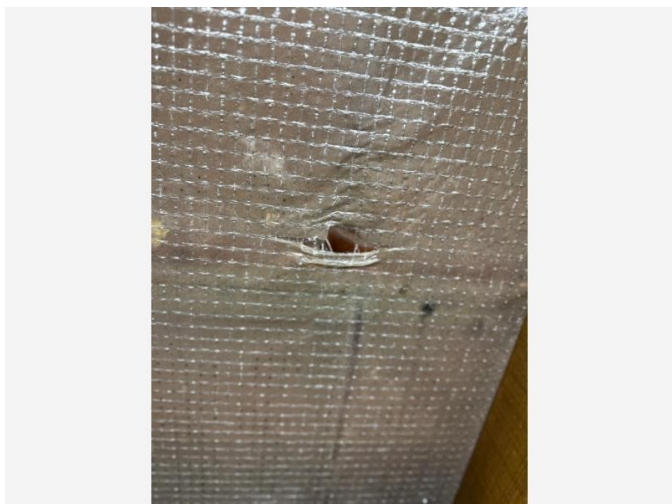
Tijdens het onderzoek en de controle van het onderdak hebben we vastgesteld dat het uit een niet-asbestverdacht doek/zeil bestaat.

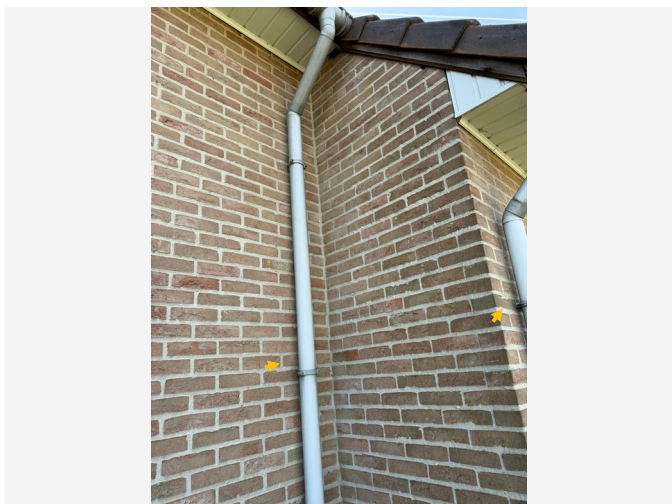
PVC afvoerbuIs, niet-asbestverdacht.

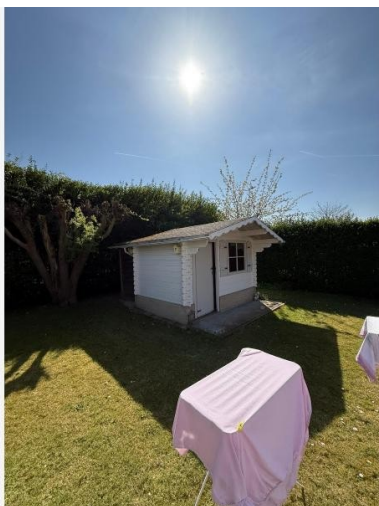
Er is een houten tuinhuisje aanwezig. Deze is niet-asbestverdacht.

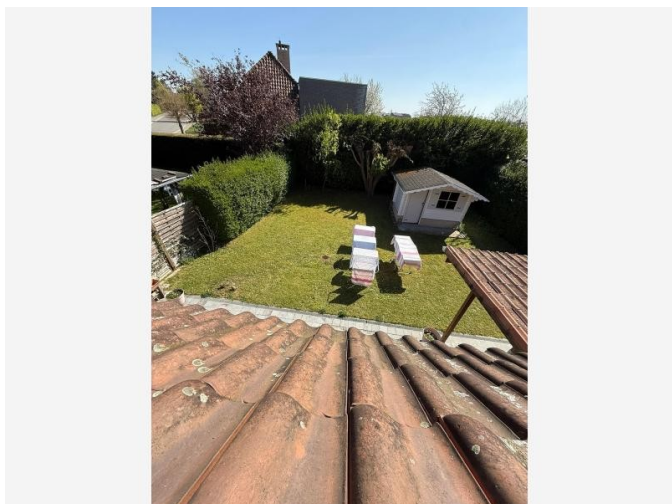
De woning heeft dakpannen. Deze zijn niet-asbestverdacht.

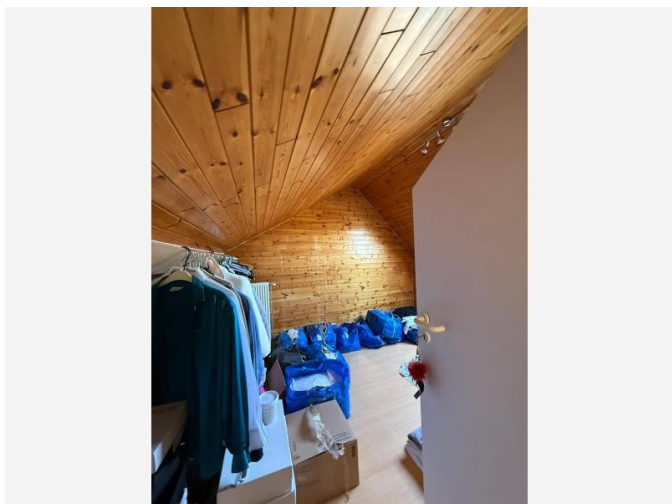
Er zijn kamers met een vals plafond bestaande uit hout, PVC of gyproc. Deze zijn onder andere ook te herkennen door de spots. Van deze ruimtes dient er geen staal genomen te worden. Echter is het onduidelijk wat er achter het vals plafond zit. Met andere woorden, kan daar asbesthoudende pleisterwerk zitten of andere asbesthoudende toepassingen. Gezien we het niet weten wordt de achterkant van het vals plafond, het gedeelte dat we niet kunnen waarnemen, beschouwd als "redelijk vermoeden".

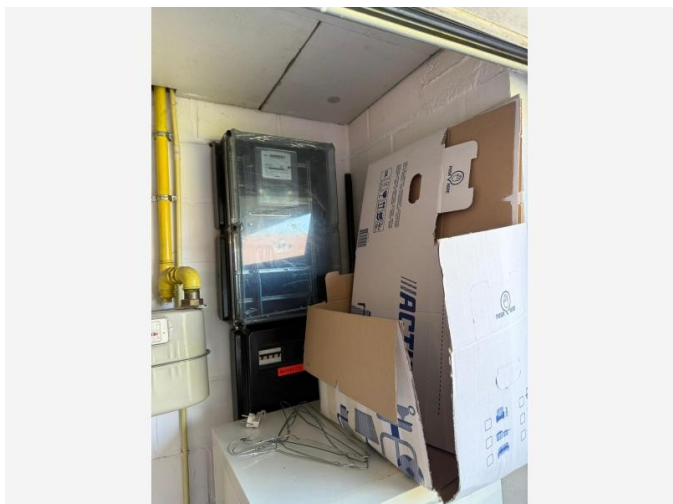
De woning heeft een analoge meter die transparant is. Deze is niet-asbesthoudend.

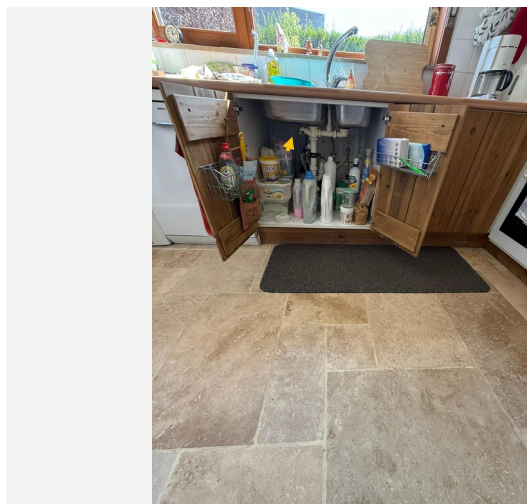
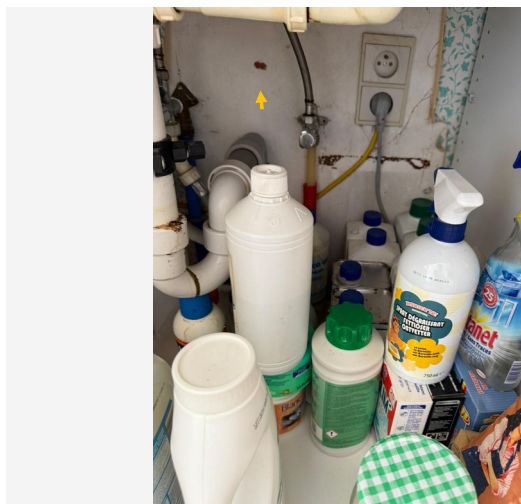
Fiche 13: PLEISTERWERK - MUUR

Geen asbest

| # | Type | Referentie | Resultaat |
|---|---|---|---|
| 13.1 | Mengmonster | MM01 | Geen asbest |

| Opmerking | Pleisterwerk is een niet-hechtgebonden materiaal en kan ik verschillende kleuren ontstaan, vaak wit. Het bindmiddel is gips/kalk. De kans dat er asbest zit in pleisterwerk is kleiner vergeleken met andere toepassingen, maar het is noodzakelijk om een staal te nemen van muur en plafond voor alle zekerheid. |

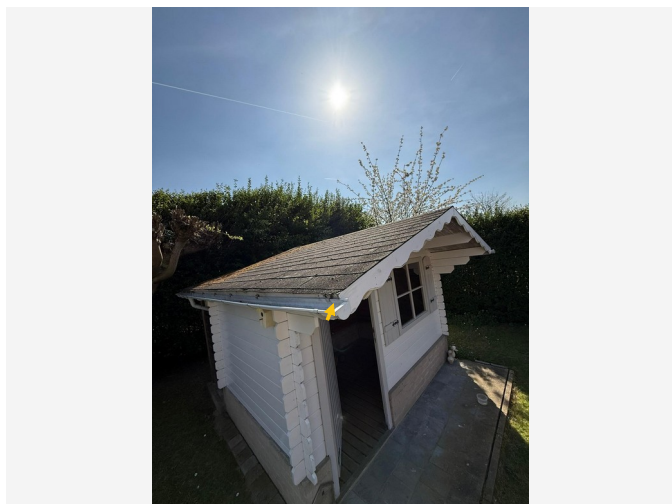
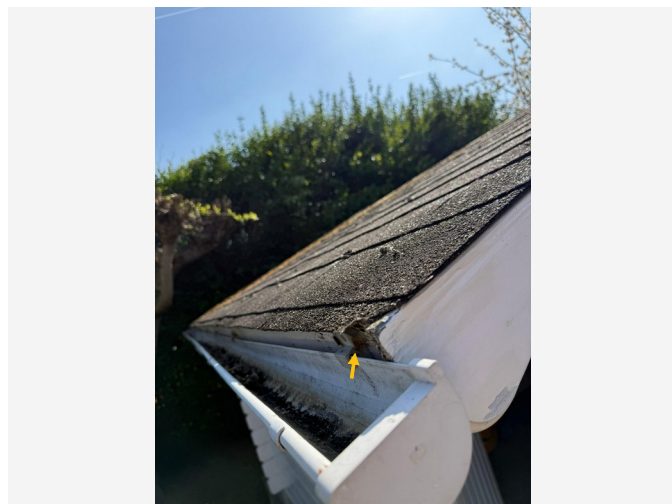
Fiche 14: ROOFING TUINHUIS

Geen asbest

| # | Type | Referentie | Resultaat |
|---|---|---|---|
| 14.1 | Puntmonster | MM03 | Geen asbest |

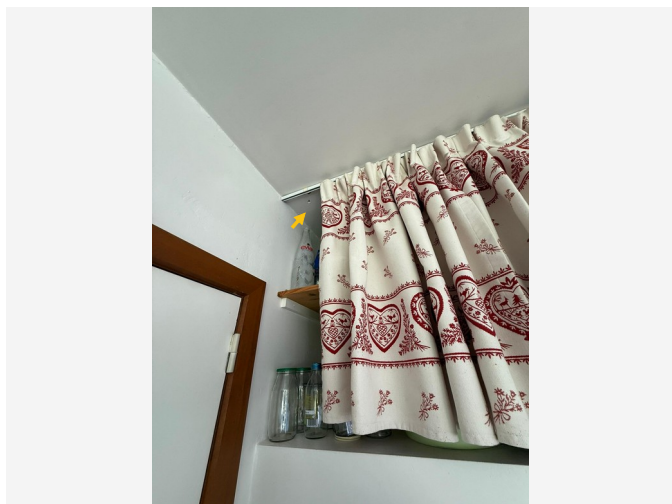
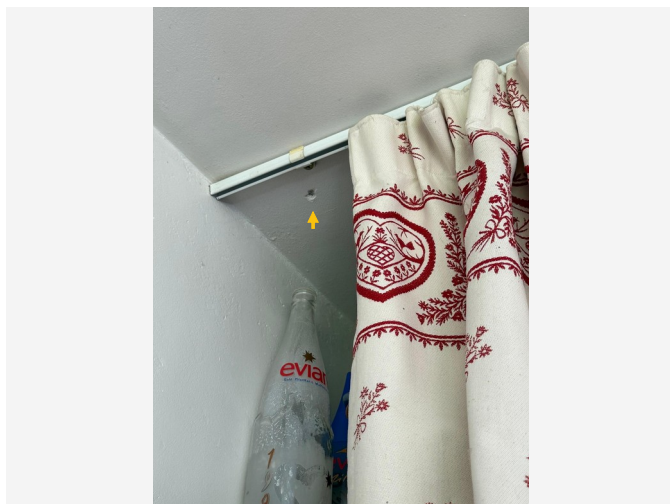
Geen asbest

| # | Type | Referentie | Resultaat |
|---|---|---|---|
| 15.1 | Mengmonster | MM02 | Geen asbest |

| Opmerking | Pleisterwerk is een niet-hechtgebonden materiaal en kan ik verschillende kleuren ontstaan, vaak wit. Het bindmiddel is gips/kalk. De kans dat er asbest zit in pleisterwerk is kleiner vergeleken met andere toepassingen, maar het is noodzakelijk om een staal te nemen van muur en plafond voor alle zekerheid. |
