# Asbestinventarisatetest

Romeinse Kassei 4, 3700 Tongeren

Attestnummer : 20241217-000198.000

## Zone 1: Hoofdgebouw

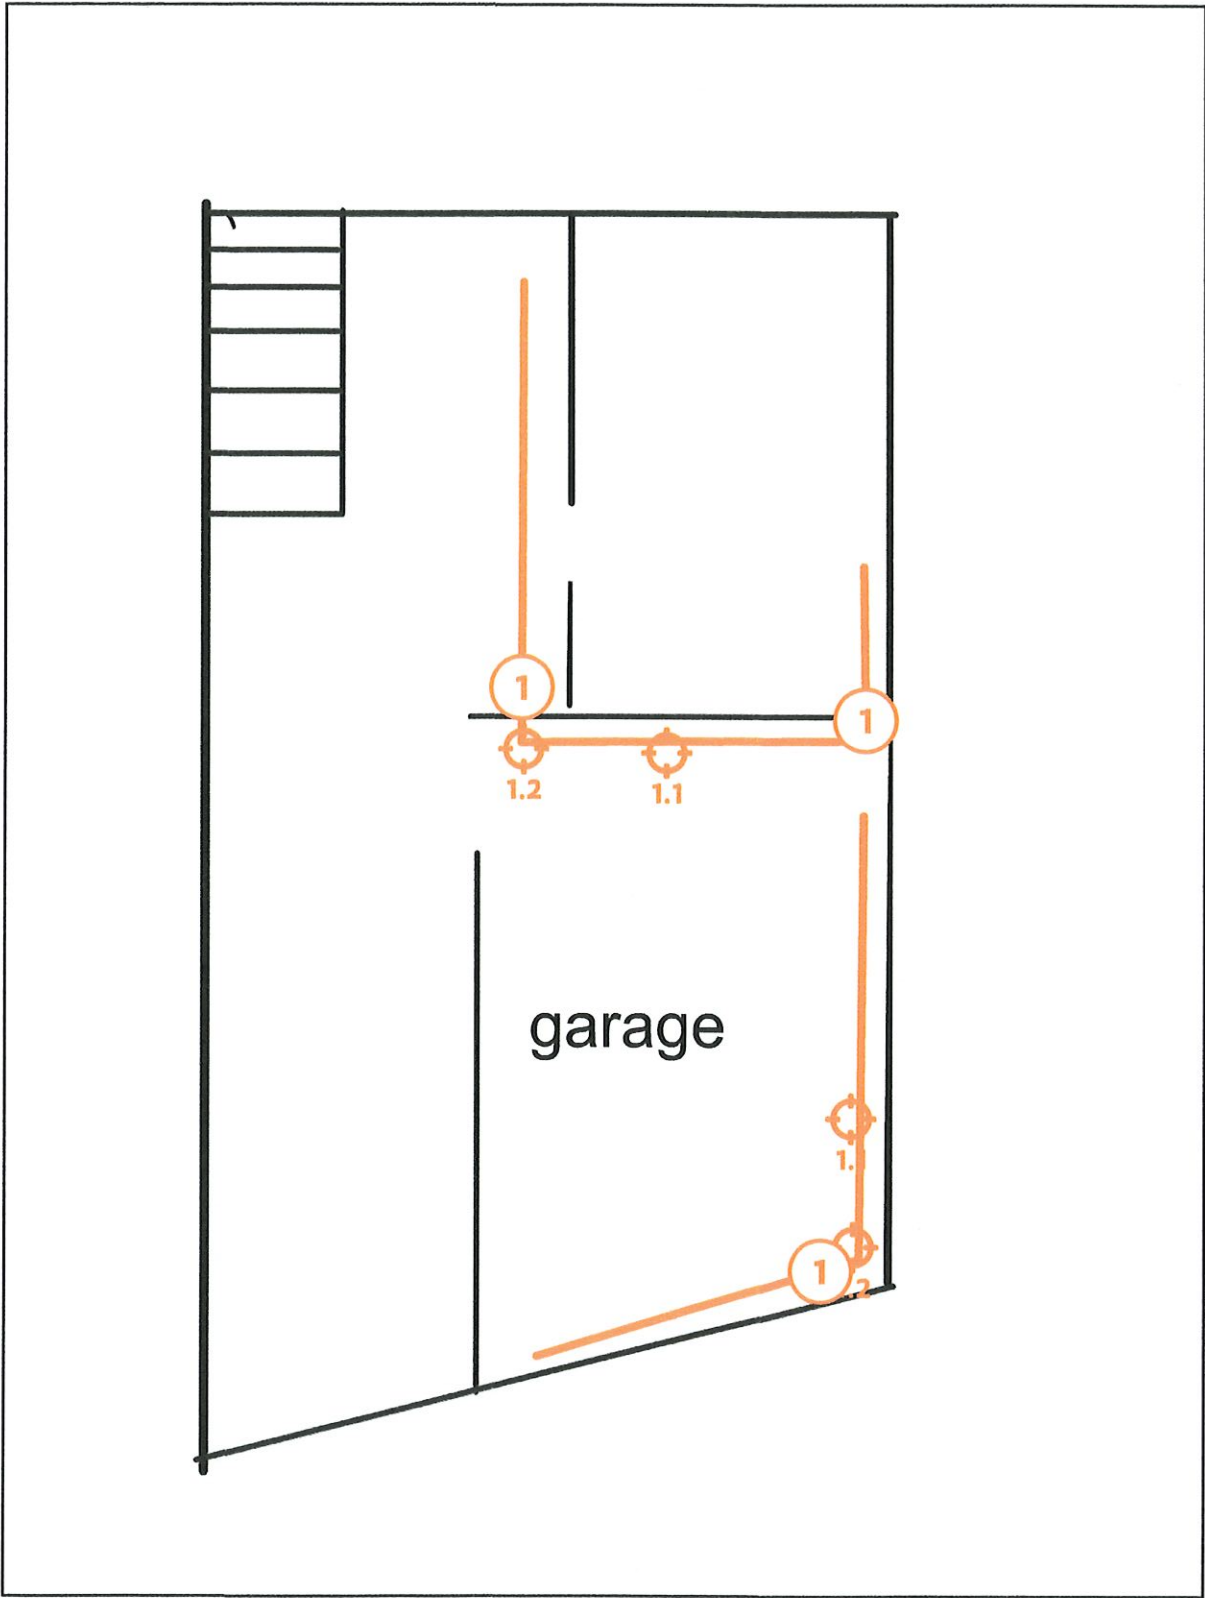
Plan 1.9: Kelder

1. Leidingisolatie: verdacht (staalname)	Asbestmateriaal	<a href="#">Verwijderen</a>
1.1 Code: 2	Mengmonster	-
1.2 Code: 3	Mengmonster	-

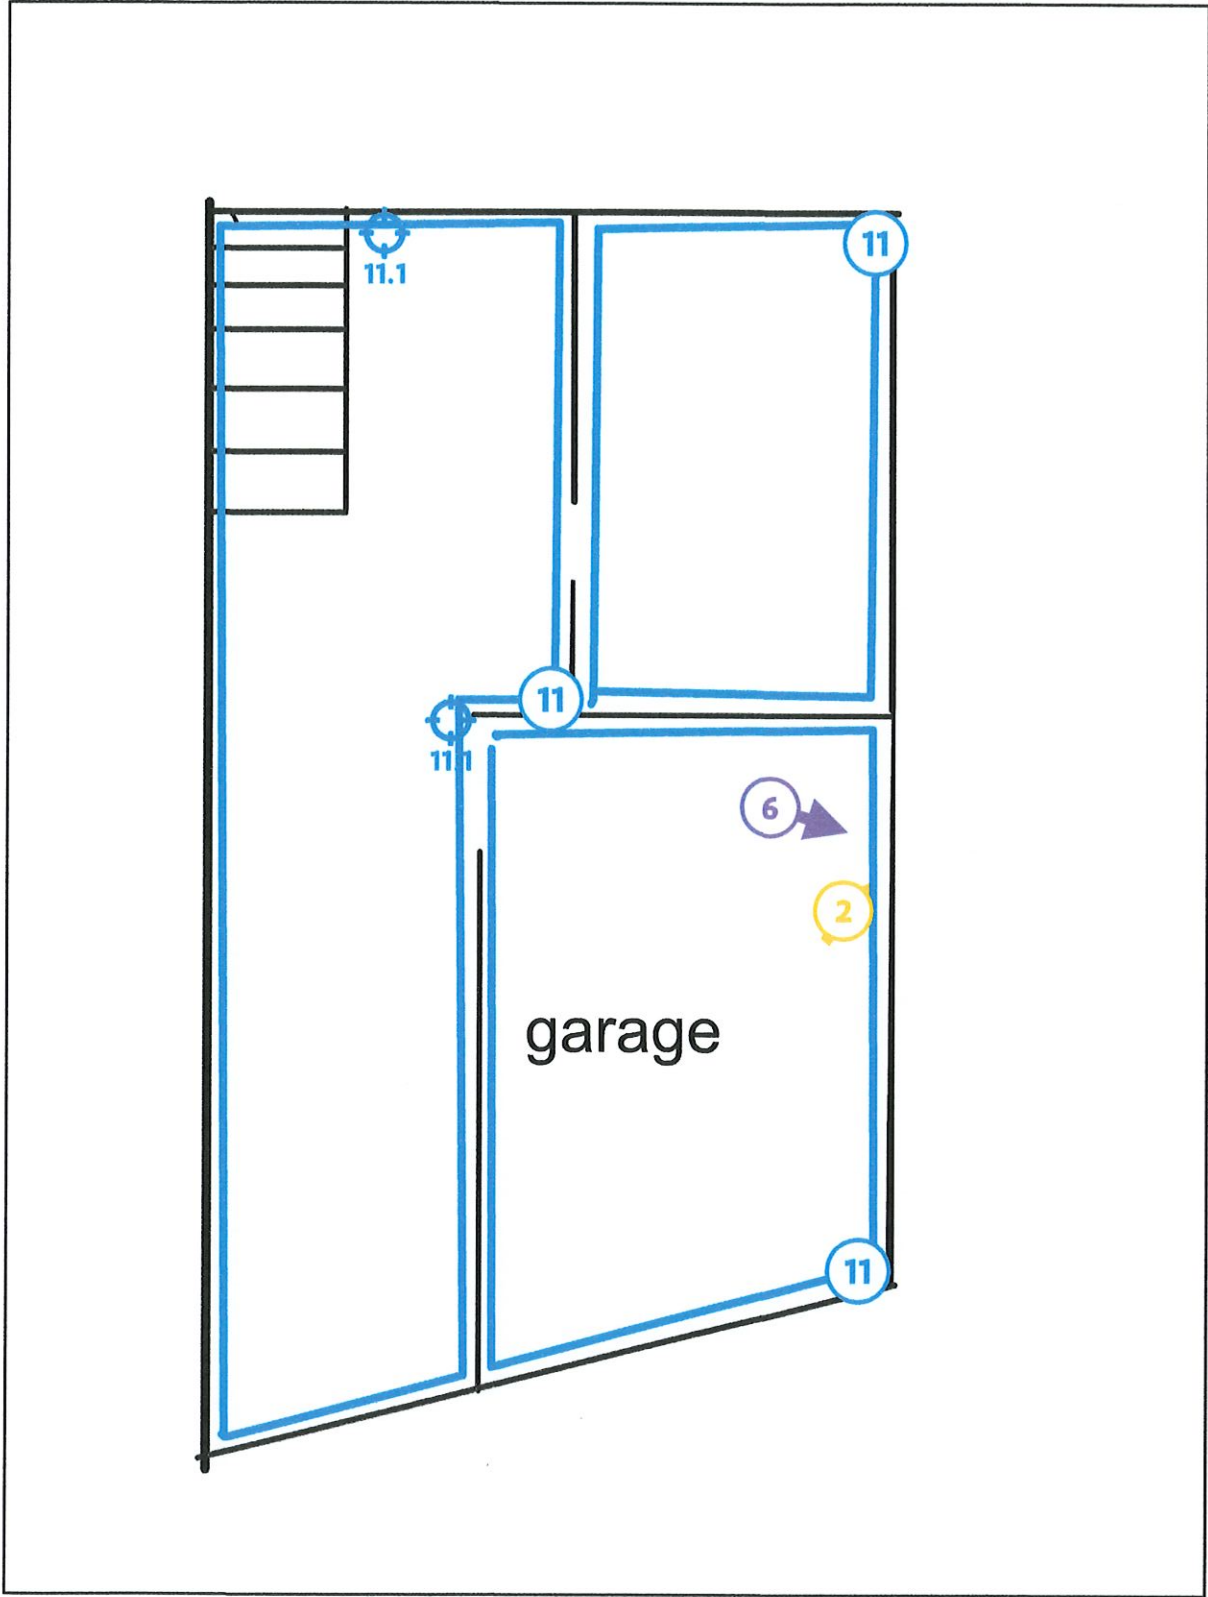
Plan 1.10: Kelder

2. Roetluik	Asbestmateriaal	Zorgvuldig beheren
6. Cv ketel	Advies	-
11. Smeerlaag kelder	Geen asbest	-
11.1 Code: 5	Mengmonster	-

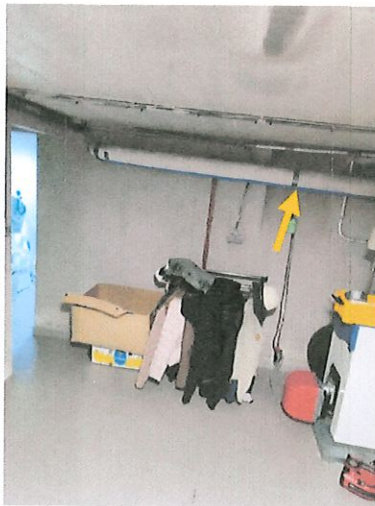
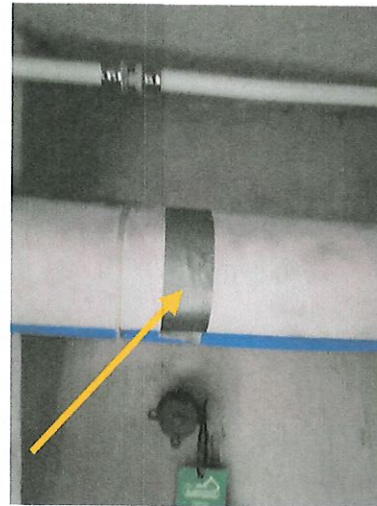
- Hermetische zone (erkend asbestverwijderaar)  
HZ Erkend asbestverwijderaar : Gipsisolatie wordt losgesneden van dragermateriaal (leiding), asbesthoudend gips zal gemakkelijk verbrokkelen en is losgebonden. Om geen asbestvezels te verspreiden naar de omgeving, dient dit in hermetische zone verwijderd te worden.

Eindbeoordeling materiaalrisico	Verhoogd materiaalrisico en/of verhoogde kans op vezelvrijgave
---------------------------------	--

Gebondenheid	Categorie 2: niet-hechtgebonden met matrix
Asbestsoort (vezeltype)	Amfibool aanwezig, uitgezonderd crocidoliet
Asbestconcentratie	Hoog (>= 50%)
Afschermingsgraad van het gehele materiaal	Geheel of deels (ook) vrij aan de binnenlucht
Toestand van het materiaal	Licht beschadigd, licht verweerd. Intact calciumsilicaatmateriaal of categorie III 'gebondenheid'

#	Type	Referentie	Resultaat
1.1	Mengmonster	2	Amosiet
1.2	Mengmonster	3	Amosiet

Beschrijving	Leidingisolatie: verdacht (staalname)
Omgeving	Binnen
Primaire drager	HVAC infrastructuur en uitrusting
Asbestmateriaal	In-situ afwerkingslagen - Thermische isolatie
Bindmiddel van asbestmateriaal	Gips - kalk
Gebondenheid op basis van bindmiddel	Niet-hechtgebonden
Hoeveelheid (lengte - omtrek - dikte - aantal)	<ul style="list-style-type: none"><li>• 14,00 m - 20,00 cm - 1,00 cm - 1 stuk</li></ul>
Totaal volume	0,028 m <sup>3</sup>
Eenvoudig bereikbaar	Ja
Bevestigingswijze	<ul style="list-style-type: none"><li>• Verlijmd, ingegoten, versmeerd</li></ul>
Identificatiemethode	Vaststelling met monstername
Destructieve handeling voor identificatie	Nee
Opmerking	<p>De vermelde lengtes, omtrekken en diktes betreffen een beredeneerde schatting. Er worden geen rechten verleend aan deze lengtes, omtrekken en diktes . De dikte is een schatting die voorkomt uit de monsterplaatsen en is daarom niet altijd representatief.</p> <p>Er werden mengmonsters genomen volgens de richtlijnen van het inspectieprotocol.</p> <p>Er kunnen bijkomende stalen genomen worden om bepaalde zones uit te sluiten</p>

- Scherm in afwachting van verwijdering het asbestmateriaal af van luchtstromingen en verstoring: bijvoorbeeld door het te verpakken, te fixeren, af te dekken, signalisatie - afbakening aan te brengen, ...
- Verwijder dit asbestmateriaal zo snel mogelijk. Volg de toestand goed op.

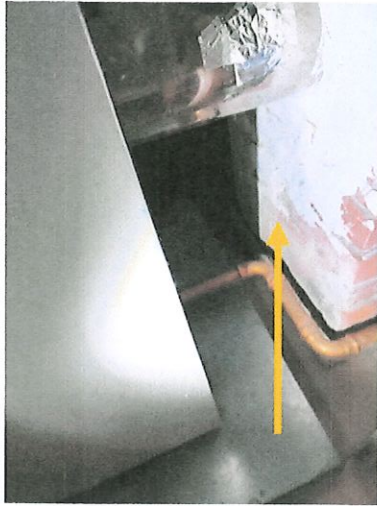
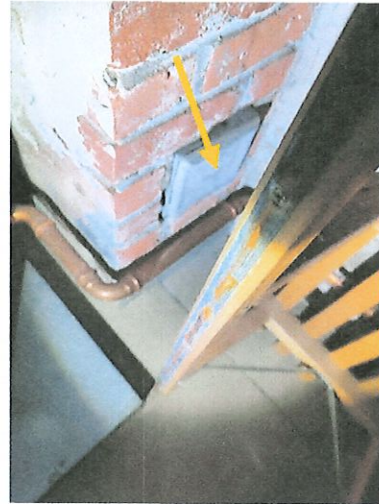
Het roetluikje kan voorzichtig uitgeschoven of losgebeiteld worden , extra bevochtigen om stof te voorkomen

Eindbeoordeling materiaalarisico	Laag materiaalarisico en/of verlaagde kans op vezelvrijgave
----------------------------------	---

Gebondenheid	Categorie 1: hechtgebonden in oorsprong
Asbestsoort (vezeltype)	Crocidoliet aanwezig
Asbestconcentratie	Laag (< 50%)
Afschermingsgraad van het gehele materiaal	Geheel of deels (ook) vrij aan binnenluchtstromen
Toestand van het materiaal	Onbeschadigd, niet verweerd

Beschrijving	Roetluik
Omgeving	Grenst aan binnen- en buitenlucht
Primaire drager	HVAC infrastructuur en uitrusting
Asbestmateriaal	Brandwerende afsluiting (prefab geheel) - Luik
Bindmiddel van asbestmateriaal	Cement
Gebondenheid op basis van bindmiddel	Hecht
Hoeveelheid (gewicht - aantal)	• 2,98 kg - 1 stuk
Totaal gewicht	2,98 kg
Eenvoudig bereikbaar	Ja
Bevestigingswijze	• Geklemd
Identificatiemethode	Vaststelling zonder monstername
Destructieve handeling voor identificatie	Nee
Opmerking	De vermelde oppervlaktes, diktes, gewichten en volumes betreffen een beredeneerde schatting. Er worden geen rechten verleend aan deze oppervlaktes/diktes/volumes.

- Zorg voor een veilig beheer. Vermijd het beschadigen van het asbestmateriaal. Controleer de toestand jaarlijks op wijzigingen.

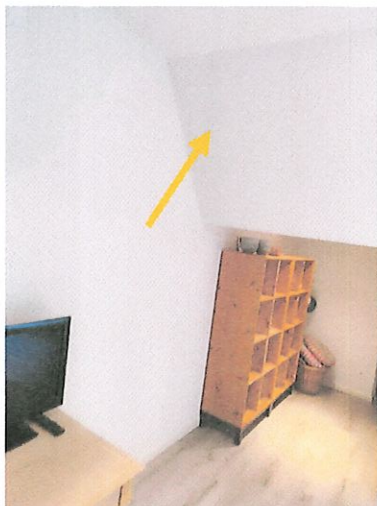
Vrije foto

Alle plafonds zijn afgewerkt in plaatmateriaal. Het is niet duidelijk of er pleisterwerk of verdacht materiaal aanwezig is achter deze valse plafonds, het is aangewezen om bijkomend onderzoek uit te voeren bij werken.

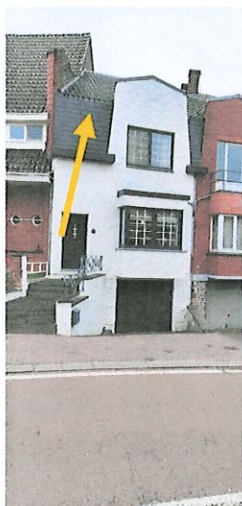
Vrije foto

De leien zijn visueel herkend als natuurleien en zijn niet asbestverdacht.  
Ze zijn in 2012 vernieuwd, zie bewijsdocument

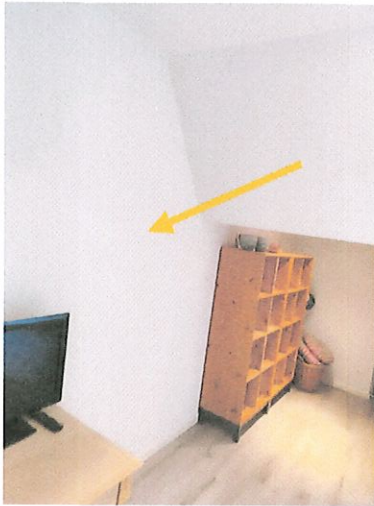
Vrije foto

Er zijn binnenwanden afgewerkt met vals plaatmateriaal .

Het is niet duidelijk of er verdacht pleisterwerk of ander materiaal aanwezig is achter deze valse wanden, het is aangewezen om bijkomend onderzoek uit te voeren bij werken.
