Asbestinventarisatetest

Herlinckhovestraat 86, 9406 Ninove

Attestnummer : **20250428-000362.000**

Uitgegeven op : **28.04.2025**

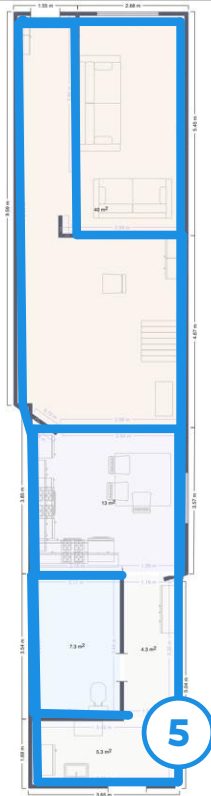
Plan 1.1: Gelijkvloers

De plafonds zijn niet bepleisterd

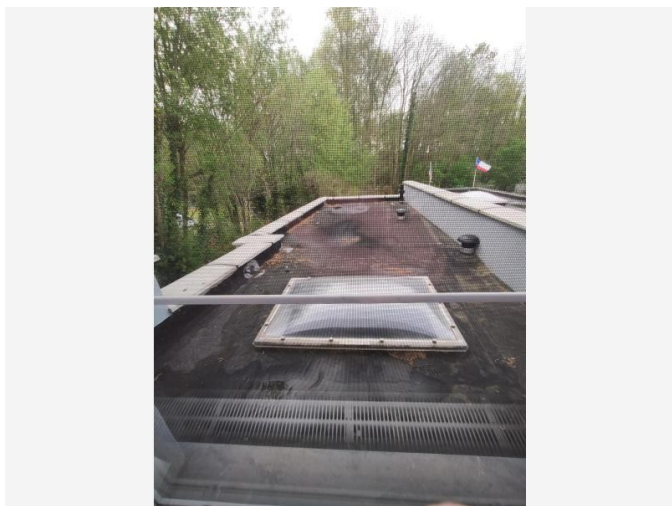
Het onderdak werd vernieuwd in 2023 en is niet-asbestverdacht.

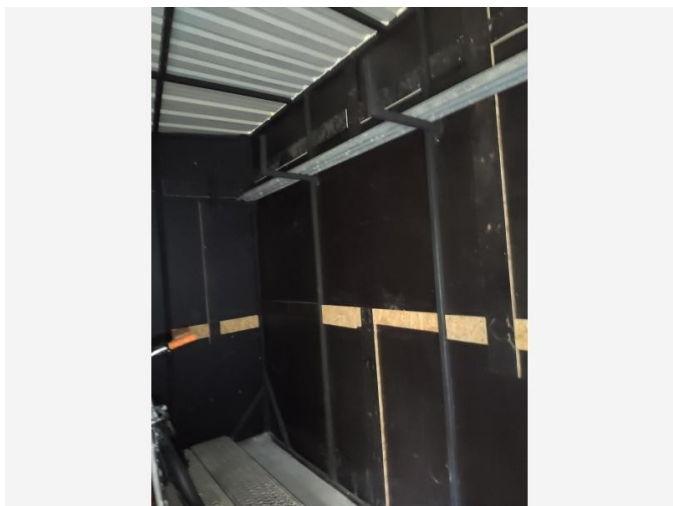
De zichtbare plafonds zijn niet bepleisterd en niet-asbestverdacht.

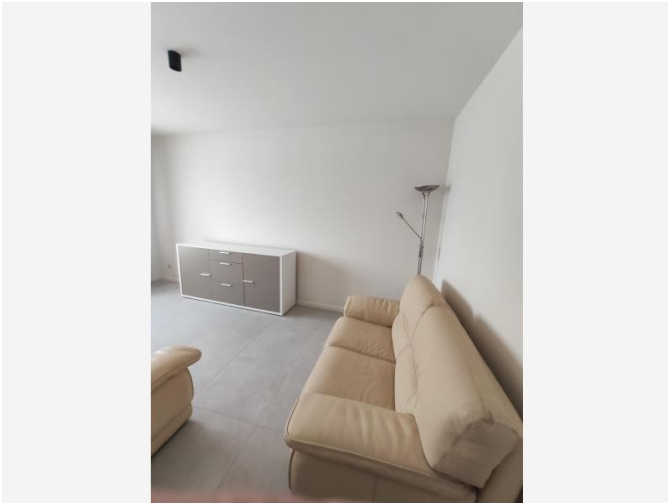
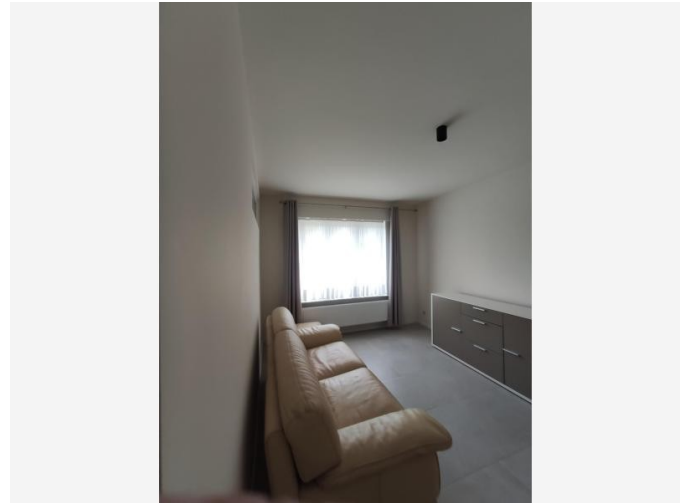
Fiche 5: Pleisterwerk muren

Geen asbest

Beschrijving	Pleisterwerk muren
Omgeving	Binnen
Primaire drager	Binnenwand
Bindmiddel van materiaal	Gips - kalk
Gebondenheid op basis van bindmiddel	Niet-hechtgebonden
Hoeveelheid (oppervlakte - dikte - aantal)	• 110,00 m ² - 2,00 cm - 1 stuk
Totaal volume	2,20 m ³
Identificatiemethode	Vaststelling met bewijsdocument, zonder monstername
Destructieve handeling voor identificatie	Nee
Opmerking	Het pleisterwerk aan de binnenwanden is aangebracht in 2023. De hoeveelheid is geschat
