# Asbestinventarisatetest

Florastraat 126, 2140 Antwerpen  
Gemeenschappelijke delen

Attestnummer : 20230608-000506.000

Uitgegeven op : 08.06.2023

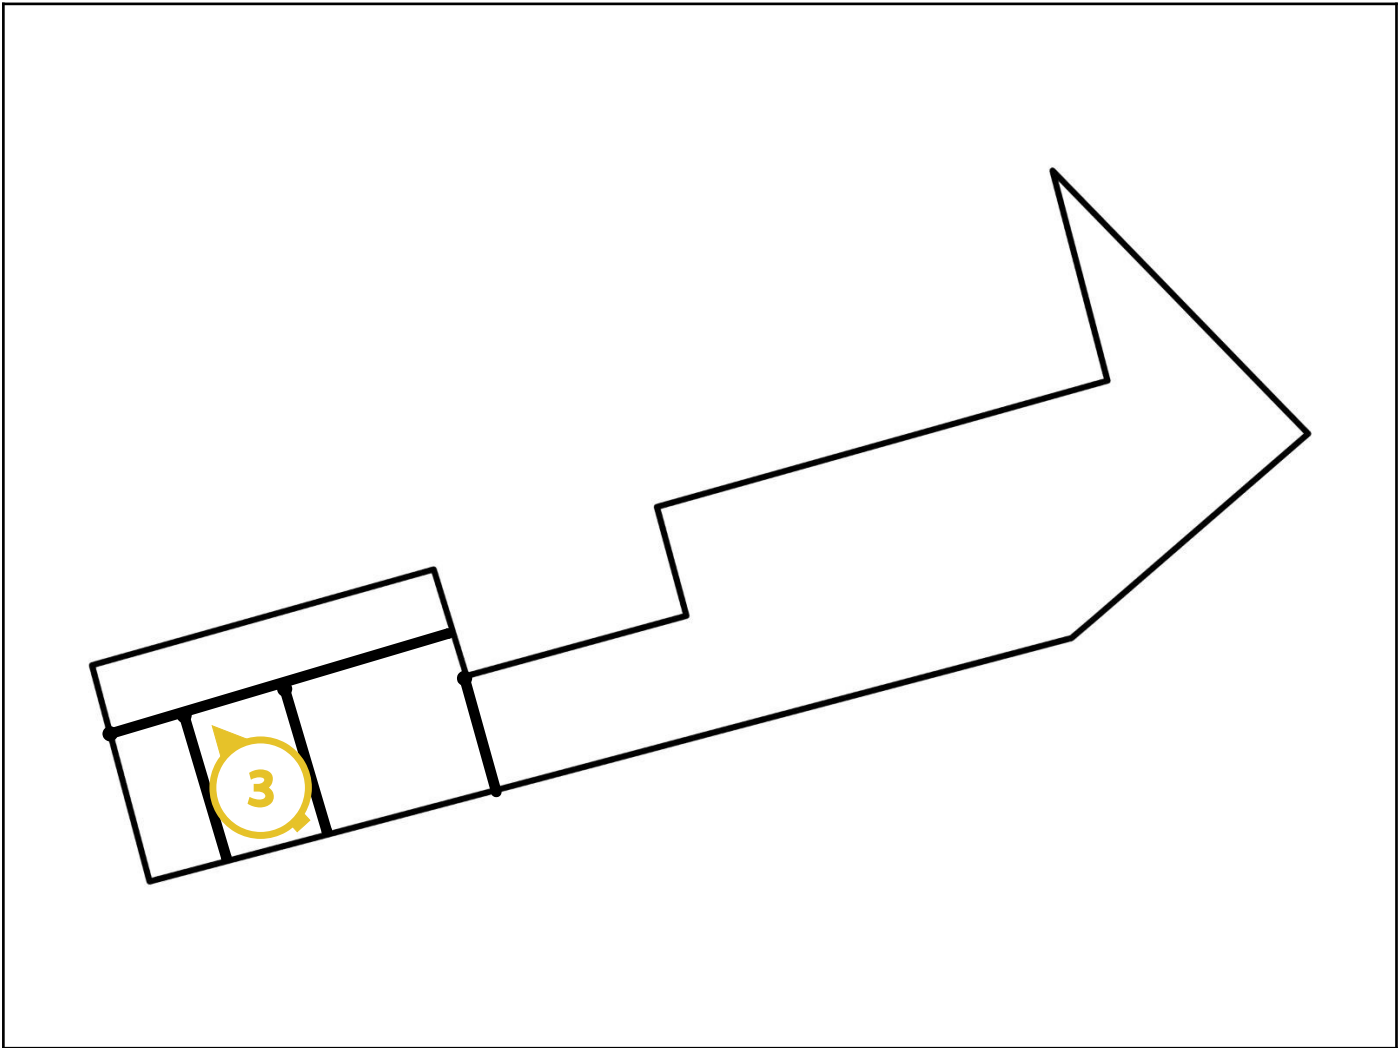
# Plan 1.1: Kelder Bakeliet

Beschrijving	Type	Actie
3. bakeliet	Asbestmateriaal	Zorgvuldig beheren

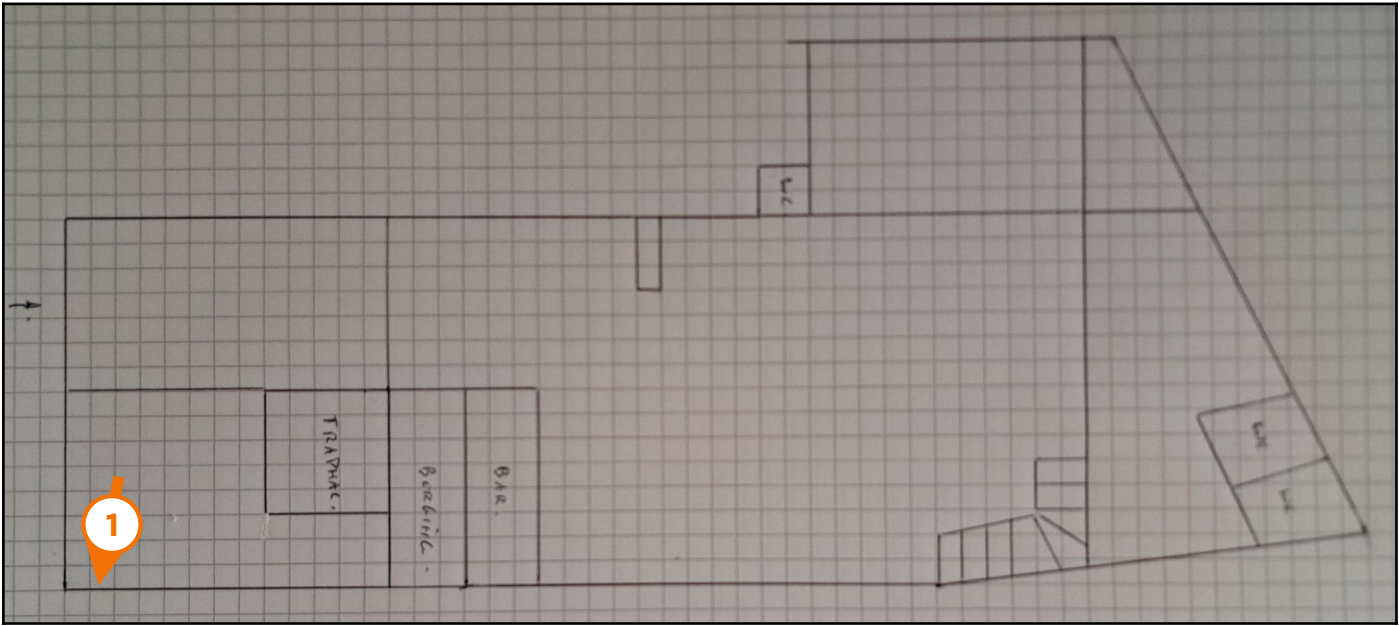
# Plan 1.2: GLV bakeliet

Beschrijving	Type	Actie
1. schouwwoed	Asbestmateriaal	<a href="#">Verwijderen</a>

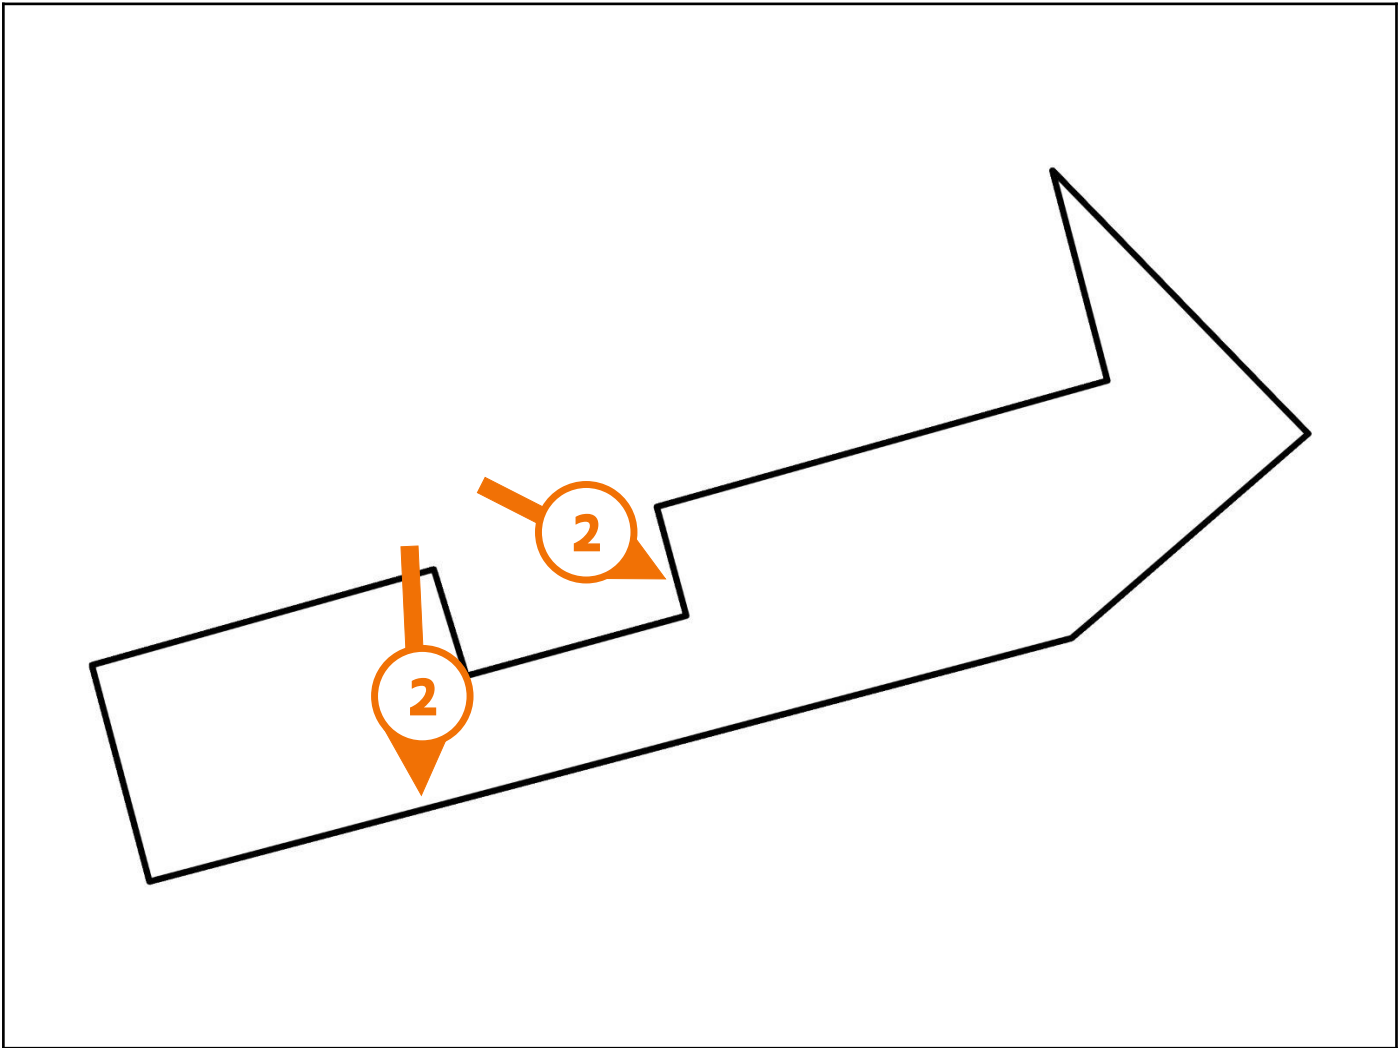
# Plan 1.9: rookgaskanalen

Beschrijving	Type	Actie
2. rookgaskanalen in cement	Asbestmateriaal	Verwijderen

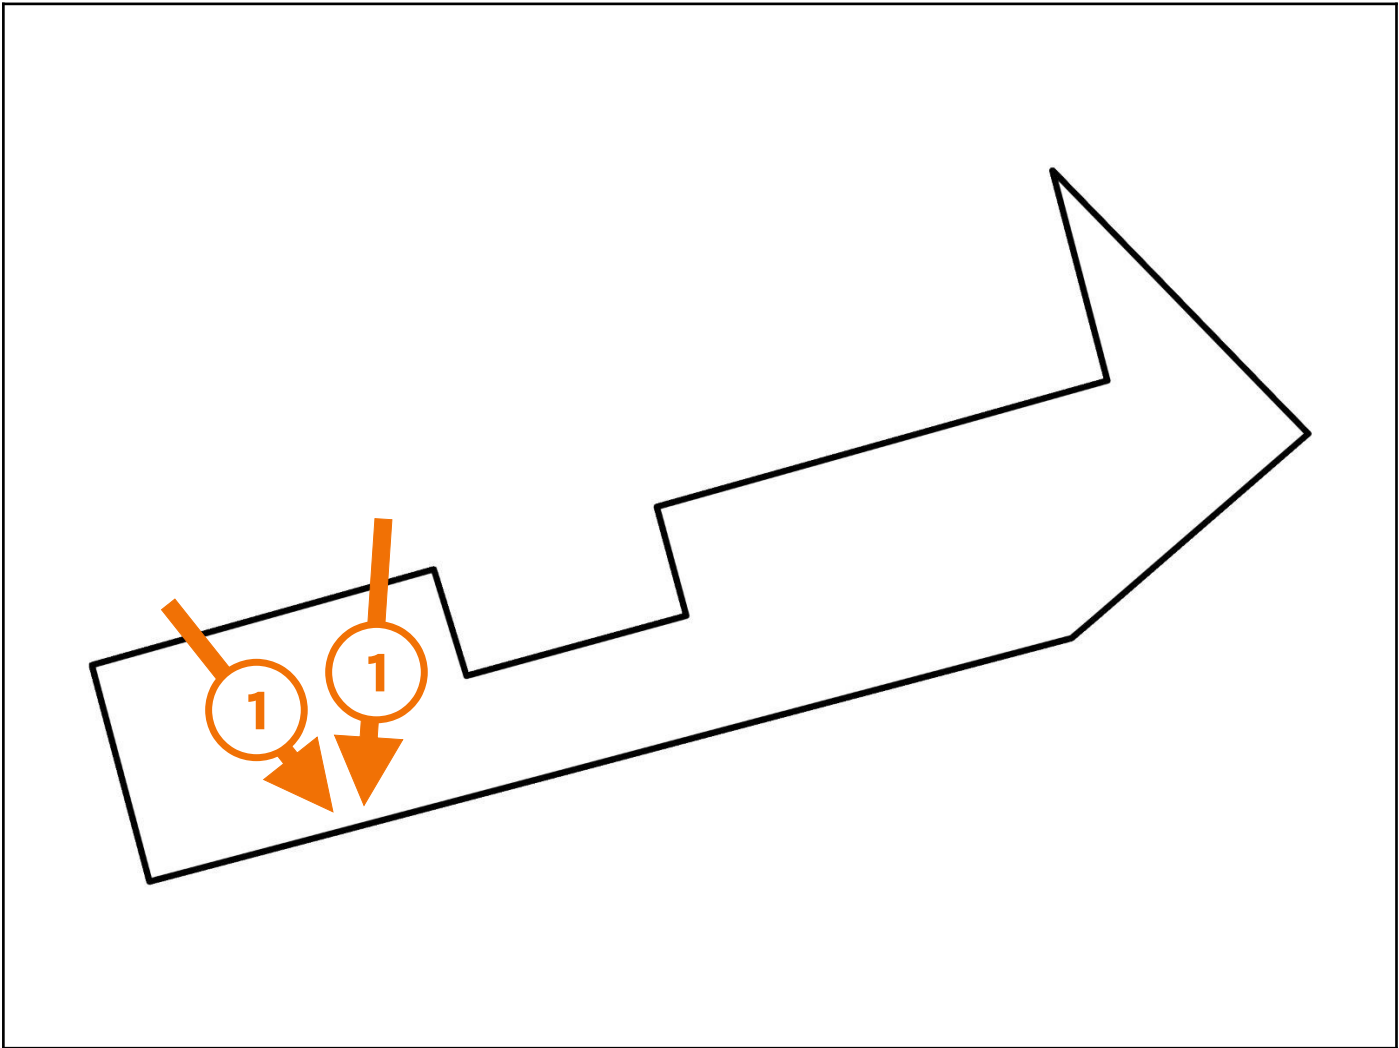
# Plan 1.10: schouwhoed

Beschrijving	Type	Actie
1. schouwhoed	Asbestmateriaal	Verwijderen

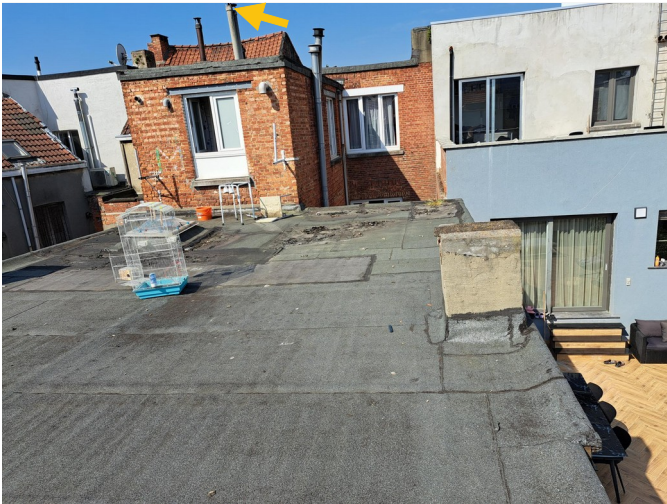
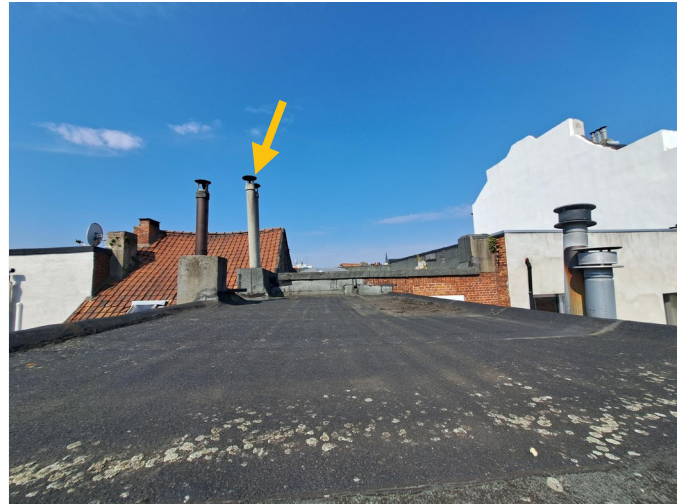
Overzichtsfoto

Detailfoto

Het asbestmateriaal valt onder de mijlpaal van 2034.

Verwijderen

Eindbeoordeling materiaalrisico	Zeer laag materiaalrisico en/of zeer lage kans op vezelvrijgave
---------------------------------	---

Gebondenheid	Categorie 1: hechtgebonden in oorsprong
Asbestsoort (vezeltype)	Alleen chrysotiel
Asbestconcentratie	Laag (< 50%)
Afschermingsgraad van het gehele materiaal	Geheel of deels vrij aan de buitenlucht
Toestand van het materiaal	Onbeschadigd, niet verweerd

Beschrijving	schouwhoed
Omgeving	Buiten
Primaire drager	HVAC infrastructuur en uitrusting
Asbestmateriaal	Schouwhoed, ventilatiekap (anti-windval)
Bindmiddel van asbestmateriaal	Cement
Gebondenheid op basis van bindmiddel	Hecht
Hoeveelheid (gewicht - aantal)	<ul style="list-style-type: none"><li>1,00 kg - 1 stuk</li></ul>
Totaal gewicht	1,00 kg
Eenvoudig bereikbaar	Ja
Bevestigingswijze	<ul style="list-style-type: none"><li>Geklemd</li><li>Geschroefd</li></ul>

- Zorg voor een veilig beheer. Vermijd het beschadigen van het asbestmateriaal. Controleer de toestand jaarlijks op wijzigingen.

- Eenvoudige handelingen: mag via doe-het-zelf of door werknemer(s) met opleidingsattest eenvoudige handelingen  
Deze hechtgebonden toepassing mag via deze methode verwijderd worden mits inachtneming van de geldende voorzorgsmaatregelen. Zoals niet breken, niet verzagen, nat maken bij verwijderen, dragen van Pbm's. Indien dit niet kan moet u een erkend asbestverwijderaar contacteren.

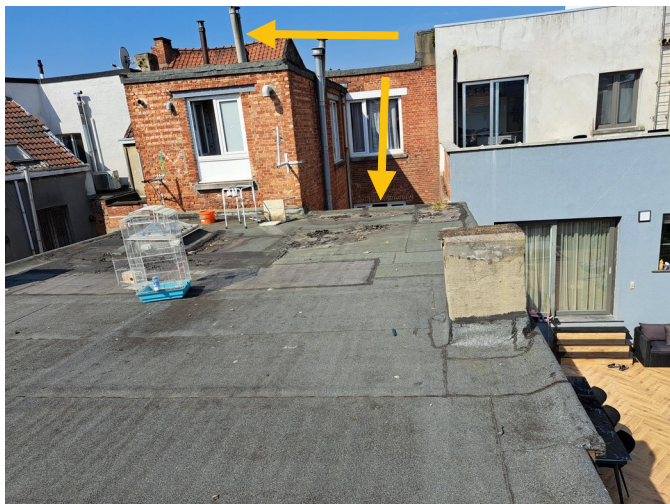
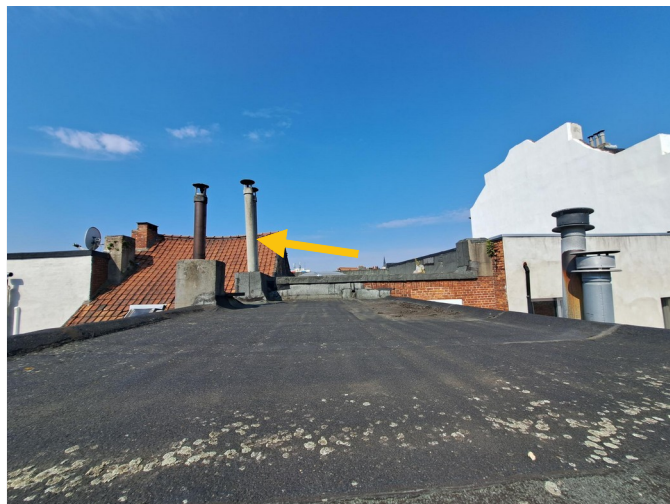
Overzichtsfoto

Detailfoto

Het asbestmateriaal valt onder de mijlpaal van 2034.

Verwijderen

Eindbeoordeling materiaalrisico	Zeer laag materiaalrisico en/of zeer lage kans op vezelvrijgave
---------------------------------	---

Gebondenheid	Categorie 1: hechtgebonden in oorsprong
Asbestsoort (vezeltype)	Alleen chrysotiel
Asbestconcentratie	Laag (< 50%)
Afschermingsgraad van het gehele materiaal	Geheel of deels vrij aan de buitenlucht
Toestand van het materiaal	Onbeschadigd, niet verweerd

Beschrijving	rookgaskanalen in cement
Omgeving	Buiten
Primaire drager	HVAC infrastructuur en uitrusting
Asbestmateriaal	Rookgaskanaal
Bindmiddel van asbestmateriaal	Cement
Gebondenheid op basis van bindmiddel	Hecht
Hoeveelheid (lengte - omtrek - dikte - aantal)	<ul style="list-style-type: none"><li>• 2,00 m - 30,00 cm - 1,00 cm - 1 stuk</li><li>• 2,00 m - 30,00 cm - 1,00 cm - 1 stuk</li><li>• 3,50 m - 30,00 cm - 1,00 cm - 1 stuk</li></ul>
Totaal volume	0,023 m <sup>3</sup>
Eenvoudig bereikbaar	Ja
Bevestigingswijze	<ul style="list-style-type: none"><li>• Verlijmd, ingegoten, versmeerd</li></ul>

- Zorg voor een veilig beheer. Vermijd het beschadigen van het asbestmateriaal. Controleer de toestand jaarlijks op wijzigingen.

- Eenvoudige handelingen: mag via doe-het-zelf of door werknemer(s) met opleidingsattest eenvoudige handelingen  
Deze hechtgebonden toepassing mag via deze methode verwijderd worden mits inachtneming van de geldende voorzorgsmaatregelen. Zoals niet breken, niet verzagen, nat maken bij verwijderen, dragen van Pbm's. Indien dit niet kan moet u een erkend asbestverwijderaar contacteren.

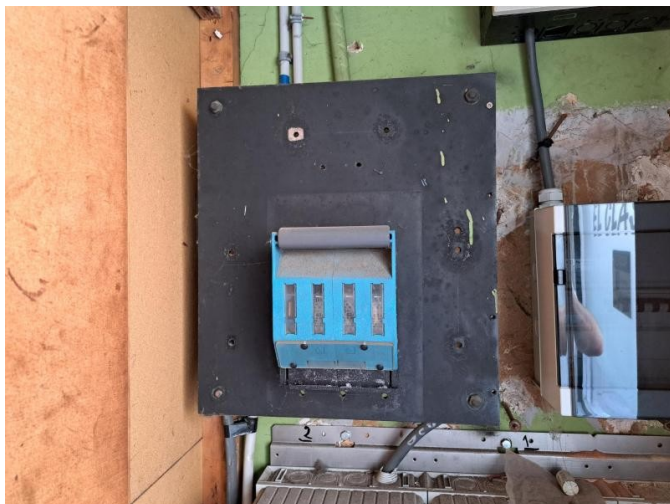
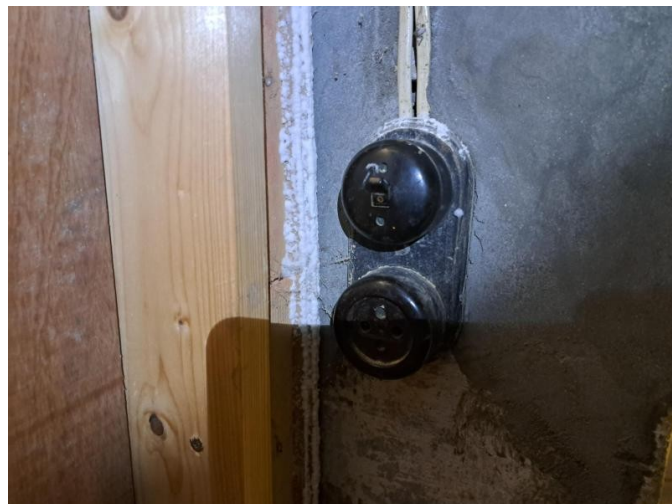
Overzichtsfoto

Detailfoto

Het asbestmateriaal valt onder de mijlpaal van 2040.

Zorgvuldig beheren

Eindbeoordeling materiaalisico	Laag materiaalisico en/of verlaagde kans op vezelvrijgave
--------------------------------	---

Gebondenheid	Categorie 1: hechtgebonden in oorsprong
Asbestsoort (vezeltype)	Crocidoliet aanwezig
Asbestconcentratie	Laag (< 50%)
Afschermingsgraad van het gehele materiaal	Geheel of deels (ook) vrij aan de binnenlucht
Toestand van het materiaal	Onbeschadigd, niet verweerd

Beschrijving	bakeliet
Omgeving	Binnen
Primaire drager	Communicatie en elektrische infrastructuur en uitrusting
Asbestmateriaal	Plaat, paneel, tablet - Type Bakeliet
Bindmiddel van asbestmateriaal	Kunststof of -hars
Gebondenheid op basis van bindmiddel	Hecht
Hoeveelheid (oppervlakte - dikte - aantal)	• 0,50 m <sup>2</sup> - 1,00 cm - 1 stuk
Totaal volume	0,005 m <sup>3</sup>
Eenvoudig bereikbaar	Ja
Bevestigingswijze	• Geschroefd
Identificatiemethode	Vaststelling zonder monstername

- Zorg voor een veilig beheer. Vermijd het beschadigen van het asbestmateriaal. Controleer de toestand jaarlijks op wijzigingen.

- Eenvoudige handelingen: mag via doe-het-zelf of door werknemer(s) met opleidingsattest eenvoudige handelingen  
Deze hechtgebonden toepassing mag via deze methode verwijderd worden mits inachtnahme van de geldende voorzorgsmaatregelen. Zoals niet breken, niet verzagen, dragen van pbm's ...

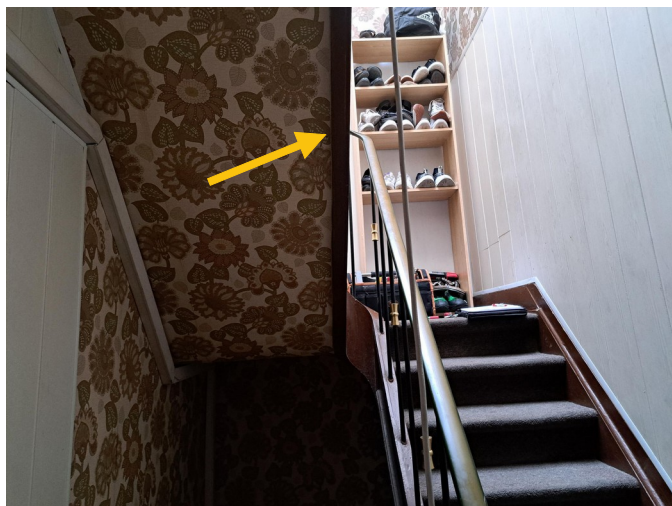
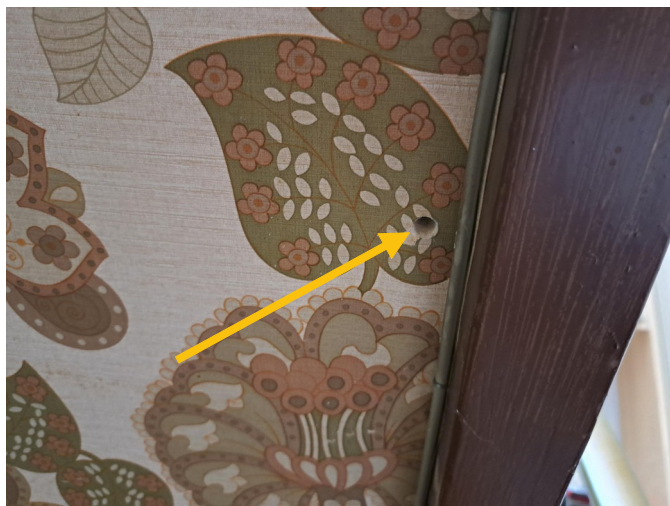
## Fiche 4: onderkant trap

Overzichtsfoto

Detailfoto

Geen asbest

#	Type	Referentie	Resultaat
4.1	Mengmonster	2303844-006	Geen asbest

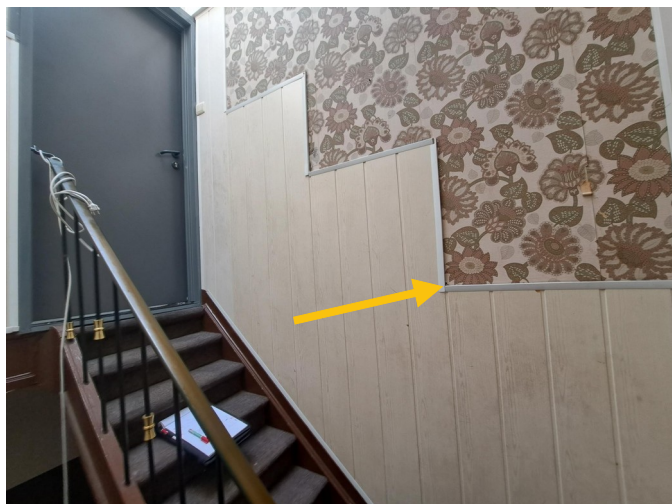
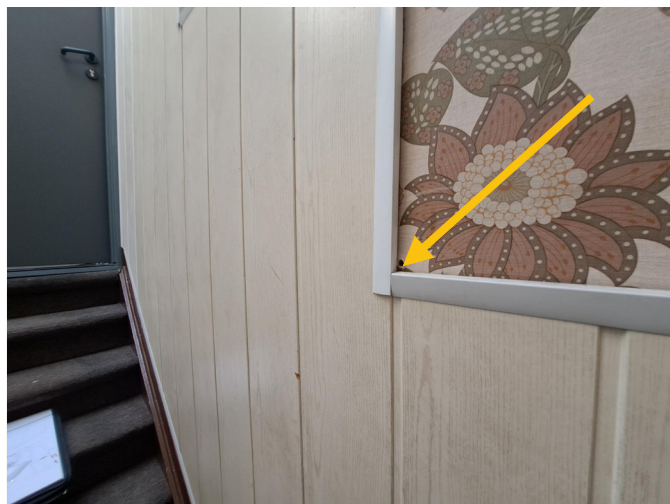
## Fiche 5: pleisterwerk wand

Overzichtsfoto

Detailfoto

Geen asbest

#	Type	Referentie	Resultaat
5.1	Mengmonster	2303844-005	Geen asbest

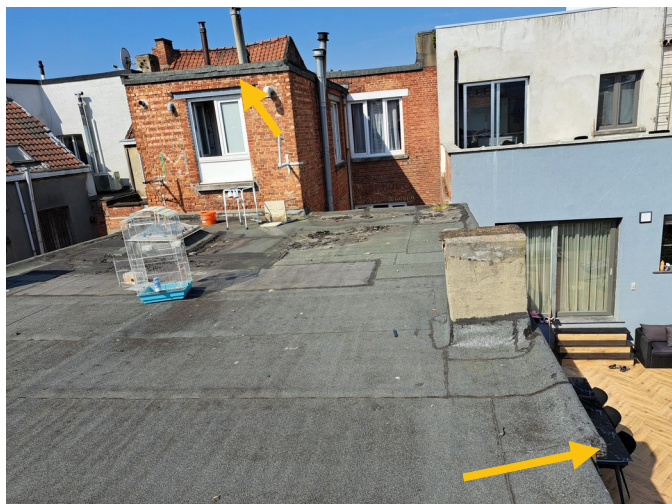
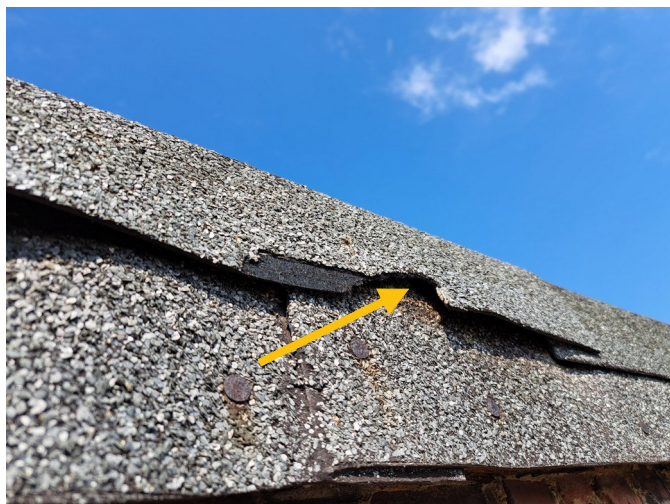
## Fiche 6: Roofing dak

Overzichtsfoto

Detailfoto

Geen asbest

#	Type	Referentie	Resultaat
6.1	Puntmonster	2303844-007	Geen asbest
