Asbestinventarisatetest

Zonnestraat 125, 9600 Ronse

Attestnummer : **20240719-000047.000**

Uitgegeven op : **19.07.2024**

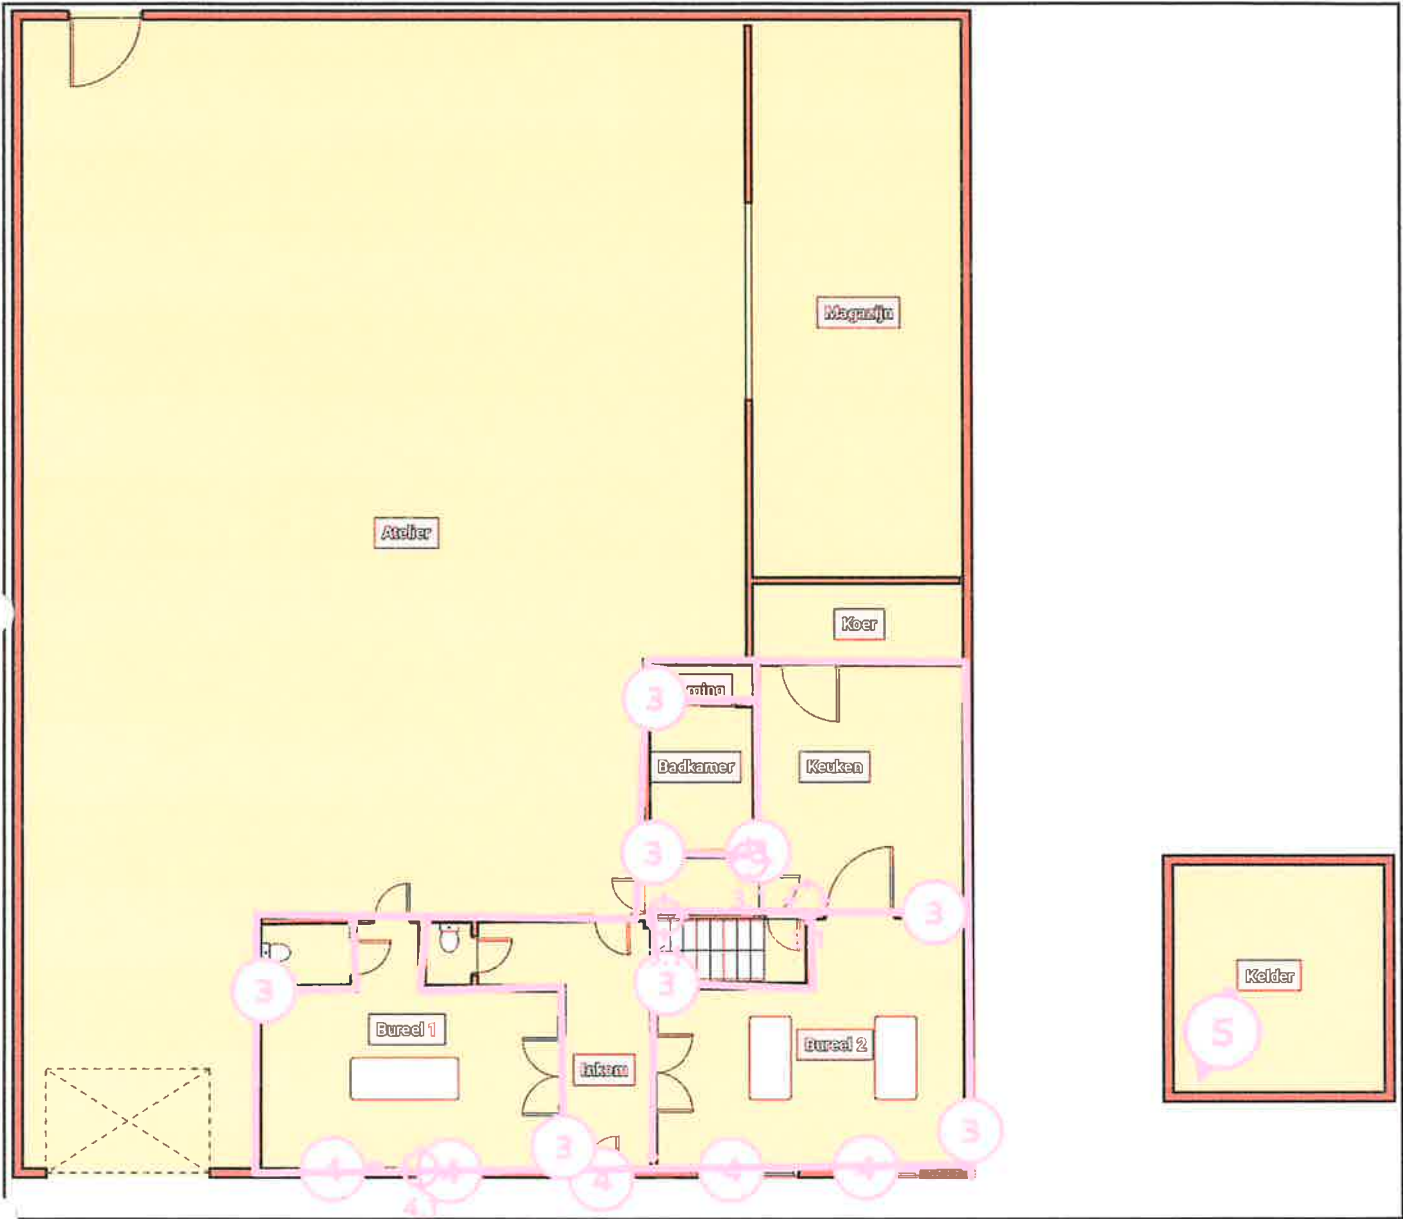
Plan 1.1: ronse zonnestraat (Ground floor)

Beschrijving	Type	Actie
3. Muren pleister	Geen asbest	-
3.1 Code: Muren pleister	Mengmonster	-
4. Mastiek ramen	Geen asbest	-
4.1 Code: Mastiek ramen	Puntmonster	-
5. Kelder cement buis	Geen asbest	-

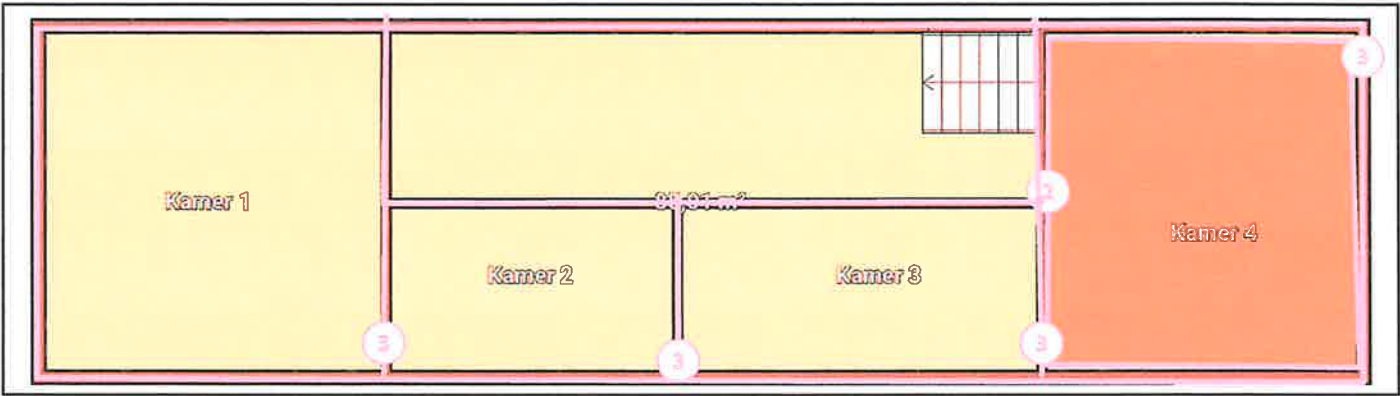
Plan 1.2: ronse zonnestraat (1ste verdieping)

Beschrijving	Type	Actie
2. Slaapkamer Vloerzeil	Geen asbest	-
3. Muren pleister	Geen asbest	-

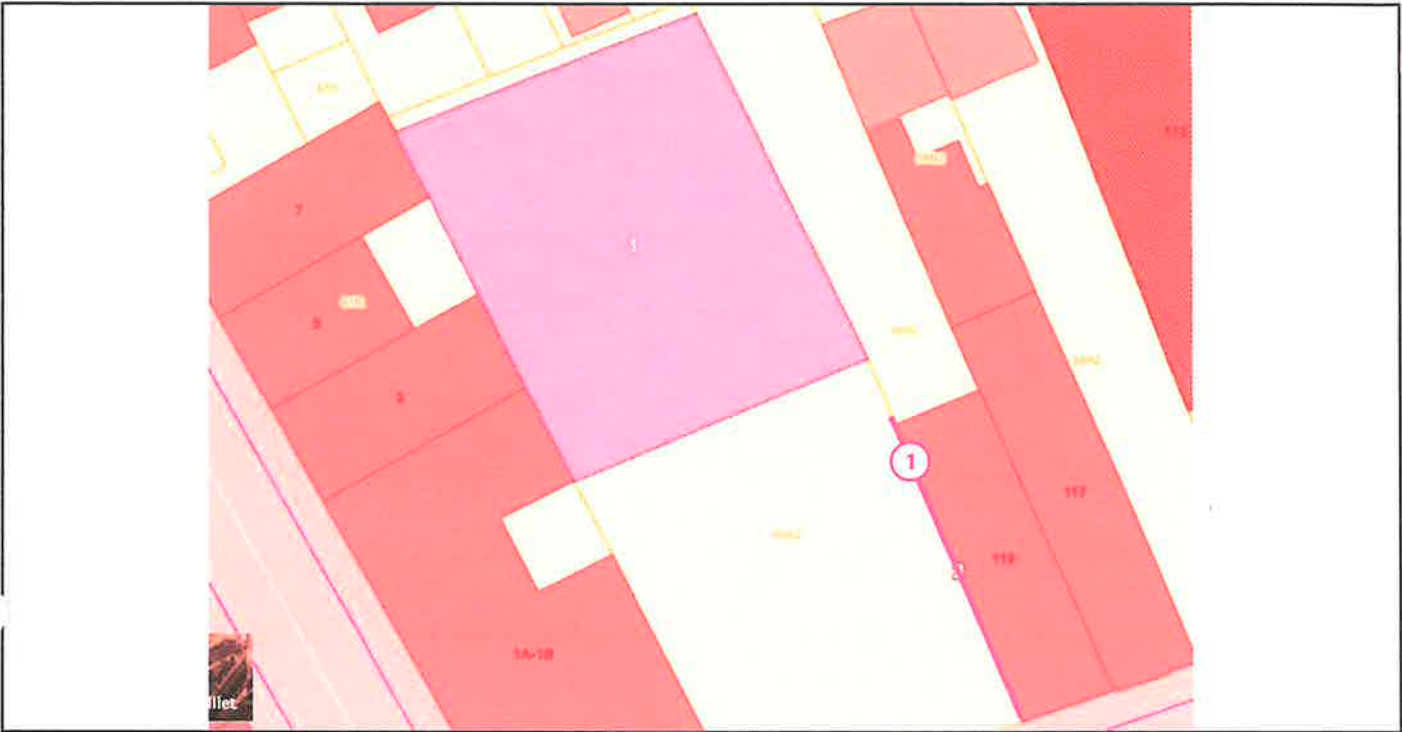
Plan 2.1: Screenshot 12-03-2024 08.30.15

Beschrijving	Type	Actie
1. Zijgevel leien	Advies	-

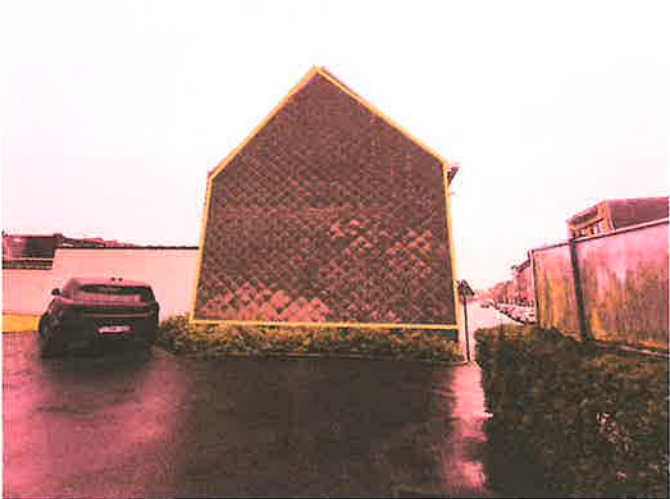
Vrije foto

Advies

Is eigendom van gebuur

Identificatiemethode	Redelijk vermoeden
Primaire drager	Wand vrijstaand (scheidingsmuur, ...)
(Asbest)materiaal	Dak- en gevelbekleding - Lei, shingle
Bindmiddel	Cement
Gebondenheid bindmiddel	Hecht

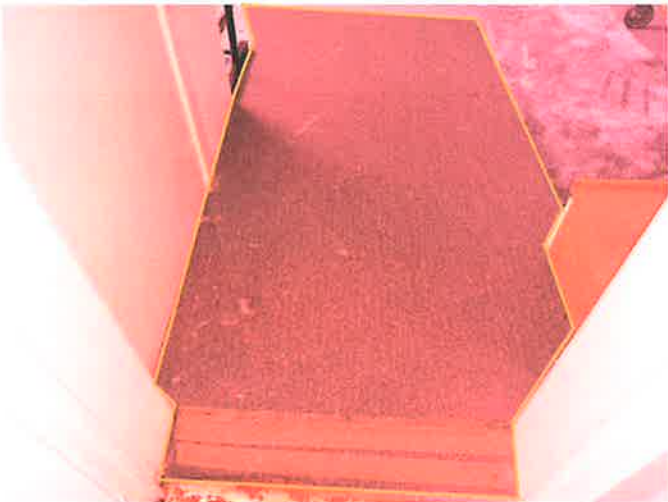
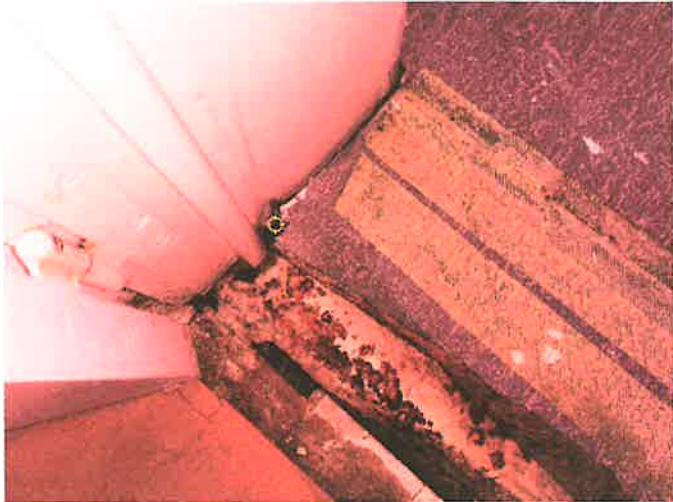
Fiche 2: Slaapkamer Vloerzeil

Geen asbest

#	Type	Referentie	Resultaat
2.1	Puntmonster	Vloerzeil	Geen asbest

Beschrijving	Slaapkamer Vloerzeil
Omgeving	Binnen
Primaire drager	Vloer
Bindmiddel van materiaal	Kunststof of -hars
Gebondenheid op basis van bindmiddel	Hecht
Hoeveelheid (oppervlakte - aantal)	• 20,00 m ² - 1 stuk
Totale oppervlakte	20,00 m ²
Identificatiemethode	Vaststelling met monstername
Destructieve handeling voor identificatie	Nee

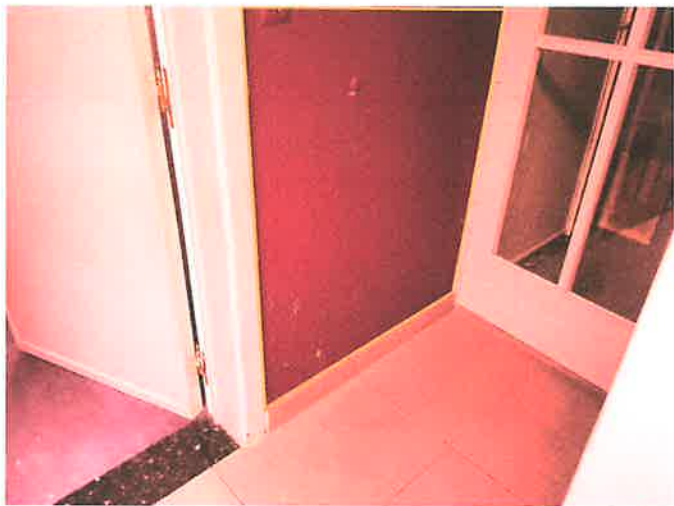
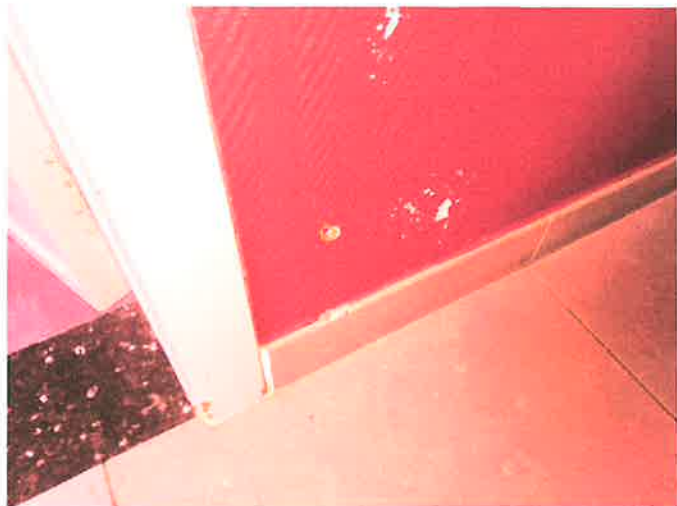
Fiche 3: Muren pleister

Geen asbest

#	Type	Referentie	Resultaat
3.1	Mengmonster	Muren pleister	Geen asbest

Beschrijving	Muren pleister
Omgeving	Binnen
Primaire drager	Wand vrijstaand (scheidingsmuur, ...)
Bindmiddel van materiaal	Gips - kalk
Gebondenheid op basis van bindmiddel	Niet-hechtgebonden
Hoeveelheid (oppervlakte - dikte - aantal)	• 146,00 m ² - 2,00 cm - 1 stuk
Totaal volume	2,92 m ³
Identificatiemethode	Vaststelling met monstername
Destructieve handeling voor identificatie	Nee

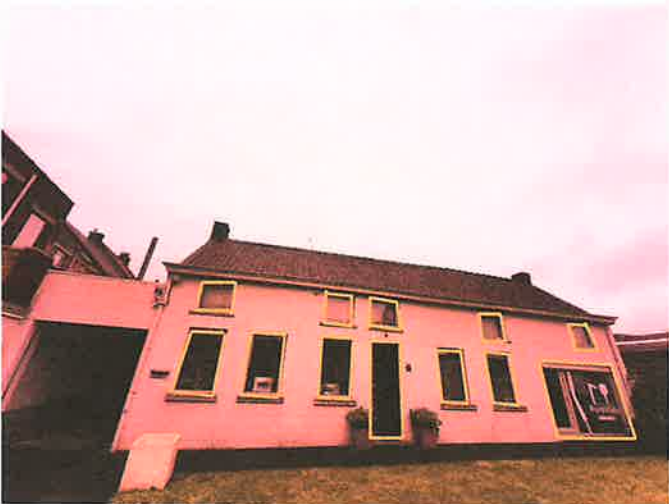
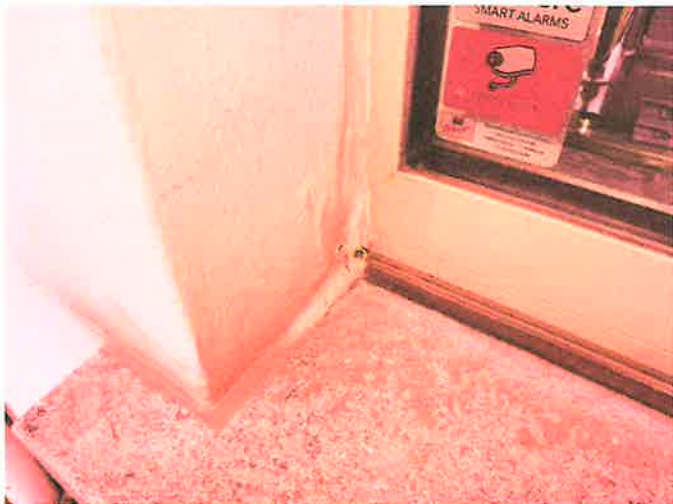
Fiche 4: Mastiek ramen

Geen asbest

#	Type	Referentie	Resultaat
4.1	Puntmonster	Mastiek ramen	Geen asbest

Beschrijving	Mastiek ramen
Omgeving	Buiten
Primaire drager	Wandopening verticaal (raam, deur, ...)
Bindmiddel van materiaal	Kitten, mastiek, pasta
Gebondenheid op basis van bindmiddel	Hecht
Hoeveelheid (gewicht - aantal)	• 3,00 kg - 1 stuk
Totaal gewicht	3,00 kg
Identificatiemethode	Vaststelling met monstername
Destructieve handeling voor identificatie	Nee

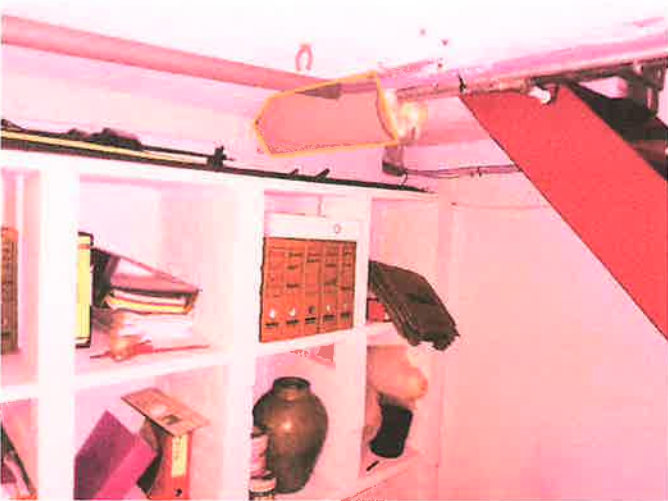
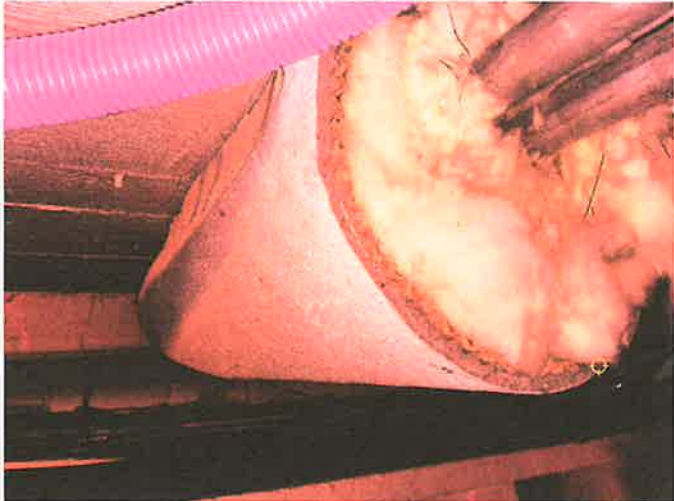
Fiche 5: Kelder cement buis

Geen asbest

#	Type	Referentie	Resultaat
5.1	Puntmonster	Kelder buis	Geen asbest

Beschrijving	Kelder cement buis
Omgeving	Binnen
Primaire drager	HVAC infrastructuur en uitrusting
Bindmiddel van materiaal	Cement
Gebondenheid op basis van bindmiddel	Hecht
Hoeveelheid (lengte - omtrek - dikte - aantal)	• 2,00 m - 30,00 cm - 1,00 cm - 1 stuk
Totaal volume	0,006 m³
Identificatiemethode	Vaststelling met monstername
Destructieve handeling voor identificatie	Nee
