Asbestinventarisatattest

Leliestraat 29, 9840 Nazareth-De Pinte

Attestnummer : 20250430-000044.000

Uitgegeven op : 30.04.2025

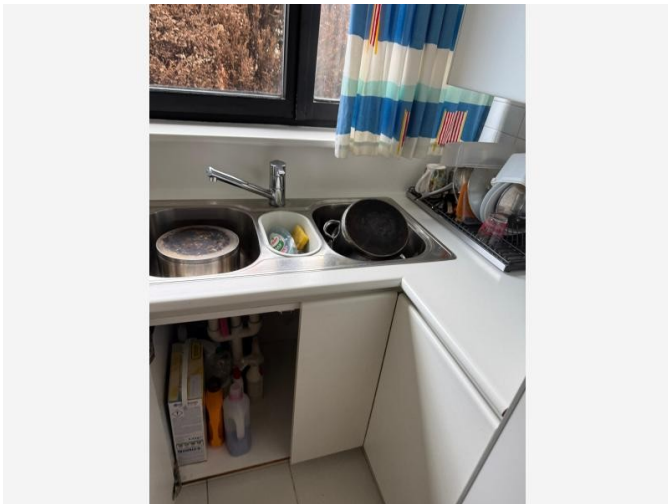
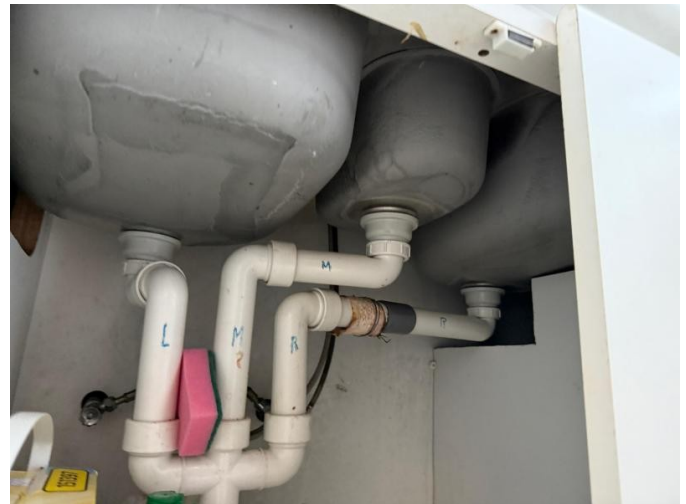
Eindbeoordeling materiaalisico	Verhoogd materiaalisico en/of verhoogde kans op vezelvrijgave
--------------------------------	---

Gebondenheid	Categorie 1: hechtgebonden in oorsprong
Asbestsoort (vezeltype)	Crocidoliet aanwezig
Asbestconcentratie	Laag (< 50%)
Afschermingsgraad van het gehele materiaal	Geheel of deels (ook) vrij aan de binnenlucht
Toestand van het materiaal	Licht beschadigd, licht verweerd. Intact calciumsilicaatmateriaal of categorie III 'gebondenheid'

Beschrijving	coating pompbak
Omgeving	Binnen
Primaire drager	Inrichting (meubilair, ...)
Asbestmateriaal	Bak, reservoir, kuip, bloembak
Bindmiddel van asbestmateriaal	Kunststof of -hars
Gebondenheid op basis van bindmiddel	Hecht
Hoeveelheid (gewicht - aantal)	<ul style="list-style-type: none">• 0,10 kg - 1 stuk
Totaal gewicht	0,10 kg
Eenvoudig bereikbaar	Ja
Bevestigingswijze	<ul style="list-style-type: none">• Geklemd
Identificatiemethode	Vaststelling zonder monsternamen
Destructieve handeling voor identificatie	Nee
Opmerking	Niet exact te wegen, de toepassing bevindt zich nog op de locaties

Het asbestmateriaal valt onder de mijlpaal van 2040.

Verwijderen

- Zorg voor een veilig beheer. Vermijd het beschadigen van het asbestmateriaal. Controleer de toestand jaarlijks op wijzigingen.
- Scherm in afwachting van verwijdering het asbestmateriaal af van luchtstromingen en verstoring: bijvoorbeeld door het te verpakken, te fixeren, af te dekken, signalisatie - afbakening aan te brengen, ...

- Eenvoudige handelingen: mag via doe-het-zelf of door werknemer(s) met opleidingsattest eenvoudige handelingen
Eventuele verwijdering aangeraden door werknemer(s) met opleidingsattest eenvoudige handelingen
In zijn geheel zonder demonteren - naar erkende verwerker

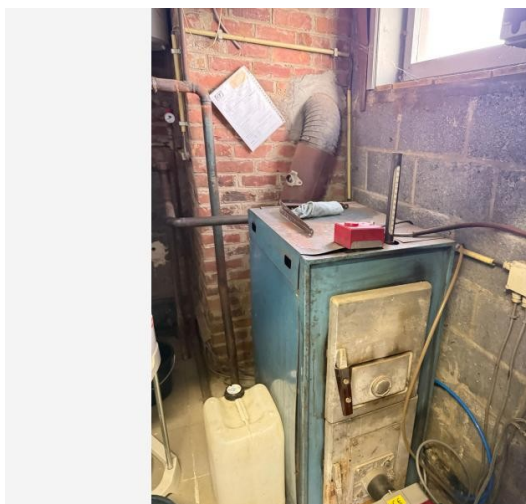
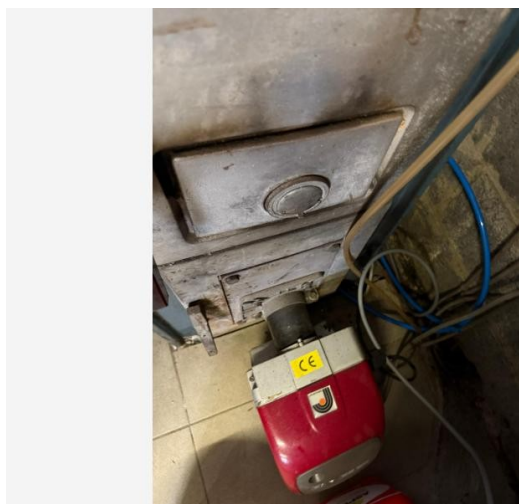
Fiche 2: stooktoestel met eventueel verdachte dichtingen

Eindbeoordeling materiaalrisico	Zeer laag materiaalrisico en/of zeer lage kans op vezelvrijgave
---------------------------------	---

Gebondenheid	Categorie 2: niet-hechtgebonden met matrix
Asbestsoort (vezeltype)	Crocidoliet aanwezig
Asbestconcentratie	Hoog ($\geq 50\%$)
Afschermingsgraad van het gehele materiaal	Stootvaste afscherming of omkasting
Toestand van het materiaal	Licht beschadigd, licht verweerd. Intact calciumsilicaatmateriaal of categorie III 'gebondenheid'

Beschrijving	stooktoestel met eventueel verdachte dichtingen
Omgeving	Binnen
Primaire drager	HVAC infrastructuur en uitrusting
Asbestmateriaal	Pakking, dichting
Bindmiddel van asbestmateriaal	Karton - papier - viltachtig
Gebondenheid op basis van bindmiddel	Niet-hechtgebonden
Hoeveelheid (gewicht - aantal)	<ul style="list-style-type: none">• 0,05 kg - 1 stuk
Totaal gewicht	0,05 kg
Eenvoudig bereikbaar	Ja
Bevestigingswijze	<ul style="list-style-type: none">• Geklemd• Onbekend
Identificatiemethode	Vaststelling zonder monstername
Destructieve handeling voor identificatie	Nee
Opmerking	Asbestverdacht, Niet exact te wegen, de toepassing bevindt zich nog op de locaties

Het asbestmateriaal valt onder de mijlpaal van 2034.

Verwijderen

- Zorg voor een veilig beheer. Vermijd het beschadigen van het asbestmateriaal. Controleer de toestand jaarlijks op wijzigingen.

- Eenvoudige handelingen: mag via doe-het-zelf of door werknemer(s) met opleidingsattest eenvoudige handelingen
In zijn geheel zonder demonteren - naar erkende verwerker

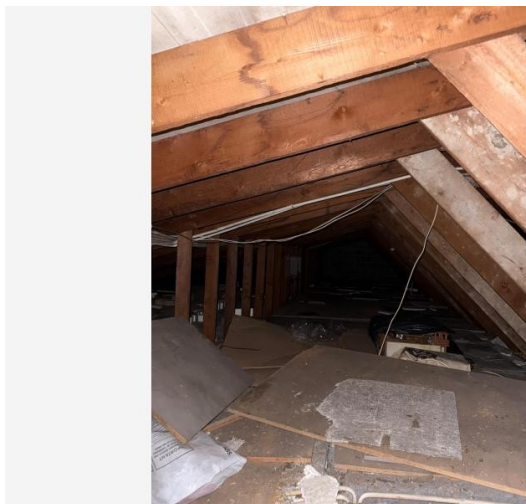
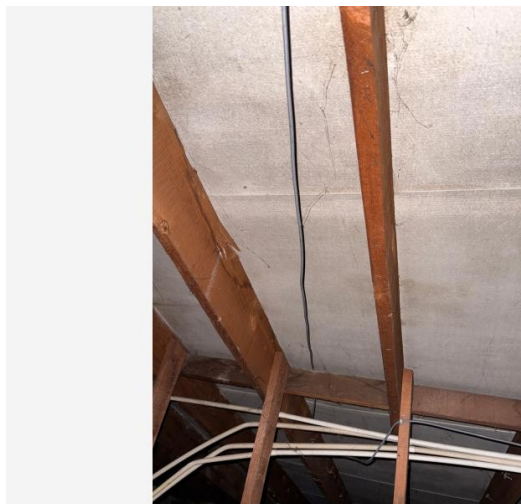
Eindbeoordeling materiaalrisico	Verhoogd materiaalrisico en/of verhoogde kans op vezelvrijgave
---------------------------------	--

Gebondenheid	Categorie 1: hechtgebonden in oorsprong
Asbestsoort (vezeltype)	Crocidoliet aanwezig
Asbestconcentratie	Laag (< 50%)
Afschermingsgraad van het gehele materiaal	Geheel of deels (ook) vrij aan de binnenlucht
Toestand van het materiaal	Licht beschadigd, licht verweerd. Intact calciumsilicaatmateriaal of categorie III 'gebondenheid'

Beschrijving	Onderdak type menuiserite
Omgeving	Binnen
Primaire drager	Schuin dak
Asbestmateriaal	Plaat, paneel, tablet - Type Menuiserite
Bindmiddel van asbestmateriaal	Cement
Gebondenheid op basis van bindmiddel	Hecht
Hoeveelheid (oppervlakte - dikte - aantal)	<ul style="list-style-type: none">• 300,00 m² - 0,35 cm - 1 stuk
Totaal volume	1,05 m ³
Eenvoudig bereikbaar	<p>Nee</p> <ul style="list-style-type: none">• Het asbestmateriaal is bedekt (uitgezonderd laag verf, coating, behang, kunststof, textiel) en het wegnemen van het bedekkende materiaal kan niet zonder het bedekkende materiaal te beschadigen.
Bevestigingswijze	<ul style="list-style-type: none">• Geklemd• Genageld, geniet
Identificatiemethode	Vaststelling zonder monsternamen
Destructieve handeling voor identificatie	Nee
Opmerking	Deze oppervlakte, volumes en gewichten zijn niet gemeten, maar geschat op basis van een benadering van de aanwezige onderdakplaten (de opgegeven hoeveelheden mogen niet gebruikt worden als maatstaf voor heffingen)

Het asbestmateriaal valt onder de mijlpaal van 2040.

Maatregelen nemen

- Zorg voor een veilig beheer. Vermijd het beschadigen van het asbestmateriaal. Controleer de toestand jaarlijks op wijzigingen.

- Eenvoudige handelingen: mag via doe-het-zelf of door werknemer(s) met opleidingsattest eenvoudige handelingen
Eventuele verwijdering door werknemer(s) met opleidingsattest eenvoudige handelingen

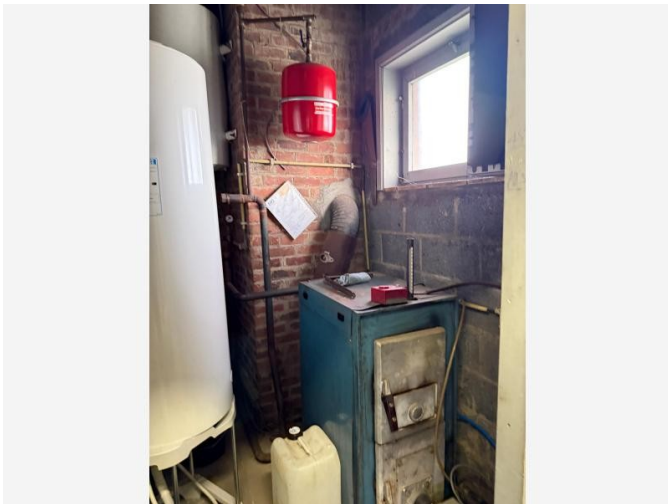
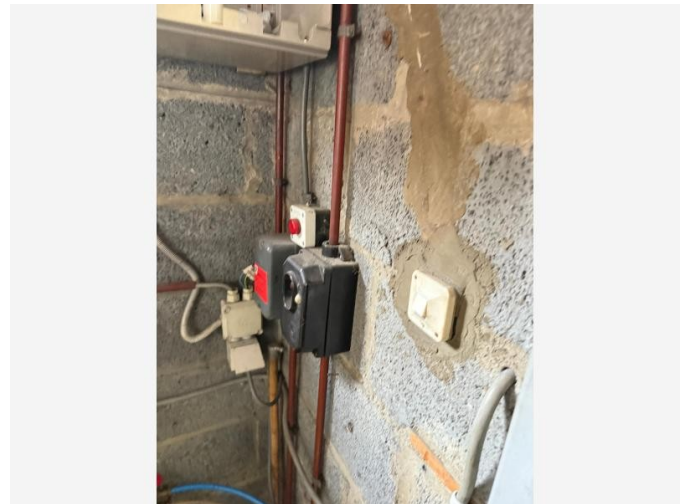
Eindbeoordeling materiaalrisico	Laag materiaalrisico en/of verlaagde kans op vezelvrijgave
---------------------------------	--

Gebondenheid	Categorie 1: hechtgebonden in oorsprong
Asbestsoort (vezeltype)	Crocidoliet aanwezig
Asbestconcentratie	Laag (< 50%)
Afschermingsgraad van het gehele materiaal	Niet stootvaste afscherming
Toestand van het materiaal	Licht beschadigd, licht verweerd. Intact calciumsilicaatmateriaal of categorie III 'gebondenheid'

Beschrijving	bakeliet schakelkasten en schakelaars
Omgeving	Binnen
Primaire drager	Communicatie en elektrische infrastructuur en uitrusting
Asbestmateriaal	Plaat, paneel, tablet - Type Bakeliet
Bindmiddel van asbestmateriaal	Kunststof of -hars
Gebondenheid op basis van bindmiddel	Hecht
Hoeveelheid (oppervlakte - dikte - aantal)	• 0,20 m ² - 0,50 cm - 1 stuk
Totaal volume	0,001 m ³
Eenvoudig bereikbaar	Ja
Bevestigingswijze	• Geschroefd
Identificatiemethode	Vaststelling zonder monstername
Destructieve handeling voor identificatie	Nee
Opmerking	bakeliet schakelkasten en schakelaars algemeen aanwezig in gebouwen

Het asbestmateriaal valt onder de mijlpaal van 2040.

Zorgvuldig beheren

- Zorg voor een veilig beheer. Vermijd het beschadigen van het asbestmateriaal. Controleer de toestand jaarlijks op wijzigingen.

- Eenvoudige handelingen: mag via doe-het-zelf of door werknemer(s) met opleidingsattest eenvoudige handelingen
In zijn geheel zonder beschadigen

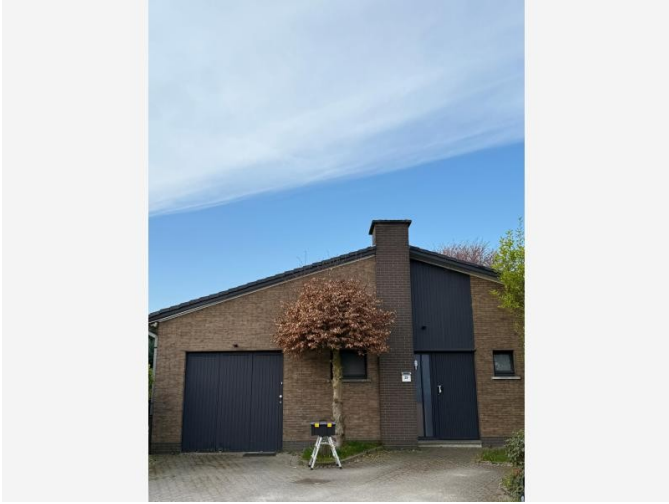
Tijdelijke beperking

Reden: Er is geen volledige risicobeoordeling mogelijk

Uitleg van de asbestdeskundige: mogelijk AC buis in schoorstenen

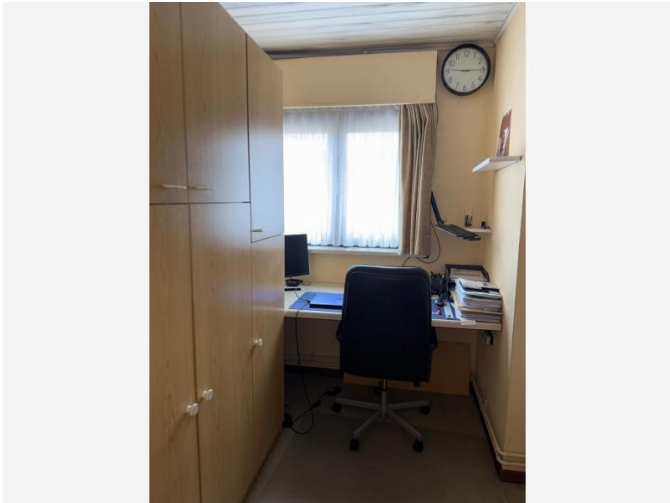
vloerbekleding in lino en tapijt

Eventuele achterliggende toepassingen niet zichtbaar

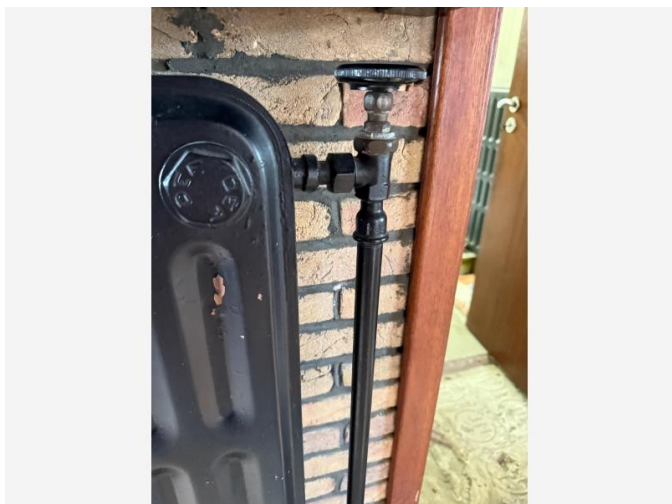
Tijdens onze inspectie trokken de gietijzeren radiatoren onze aandacht. Deze radiatoren bevatten vaak pakkingen die mogelijk asbestverdacht of asbesthoudend zijn. Omdat wij geen destructieve methoden mogen toepassen, hebben we visueel aan de buitenzijde geen pakkingen kunnen vaststellen. Bij renovatie of sloop is een destructief onderzoek naar deze radiatoren echter noodzakelijk, aangezien de kans groot is dat ze asbesthoudende pakkingen bevatten.

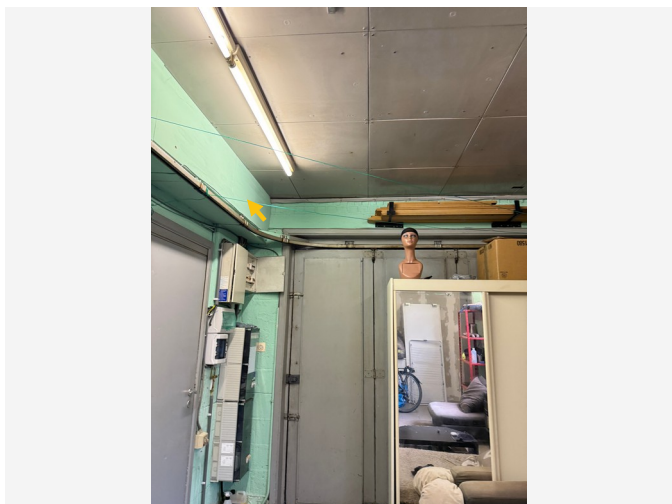
Er werden voorzetwanden (valse muren) aangebracht. Als deskundige kan ik geen uitspraak doen over eventuele asbestverdachte toepassingen die aanwezig zijn of verborgen zitten achter de voorzetwanden. Bij renovaties, sloop of verbouwingen is het aan te raden een destructieve asbestinventaris op te stellen voor deze ruimtes.

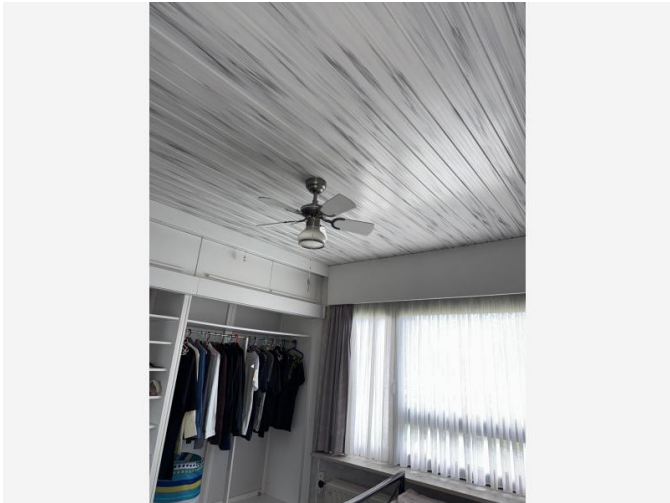
plafond afwerking in behandelde pleisterplaat, hout en plaatmaterialen
Eventuele achterliggende toepassingen niet zichtbaar

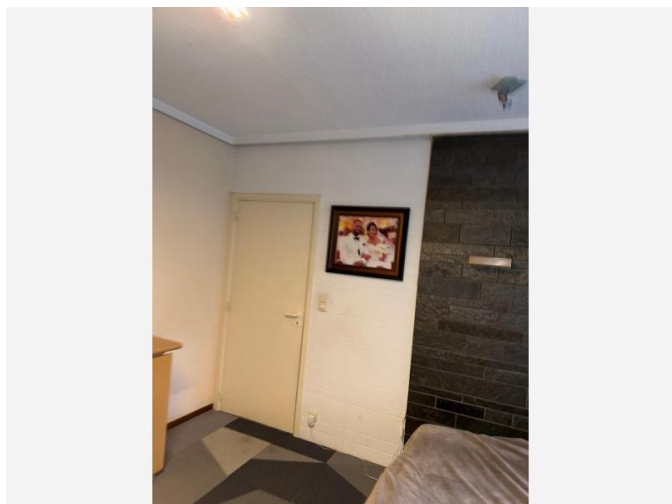
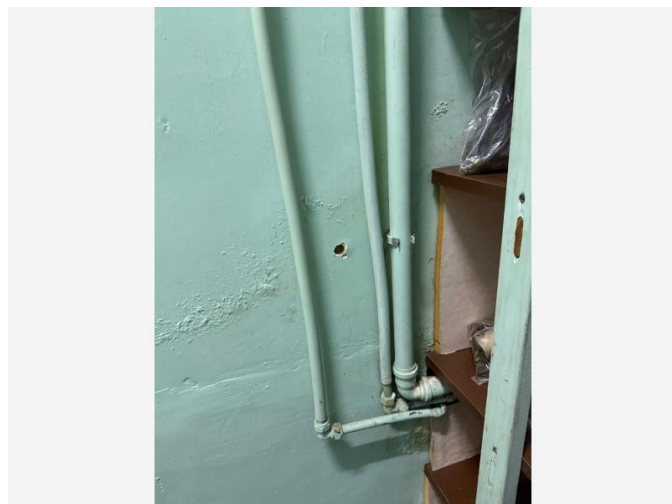
Fiche 13: Pleisterwerk muren

Geen asbest

#	Type	Referentie	Resultaat
13.1	Mengmonster	M01	Geen asbest
