# Asbestinventarisat attest

Botermarkt 10, 2270 Herenthout

Attestnummer : 20250418-000244.000

## Zone 1: Hoofdgebouw

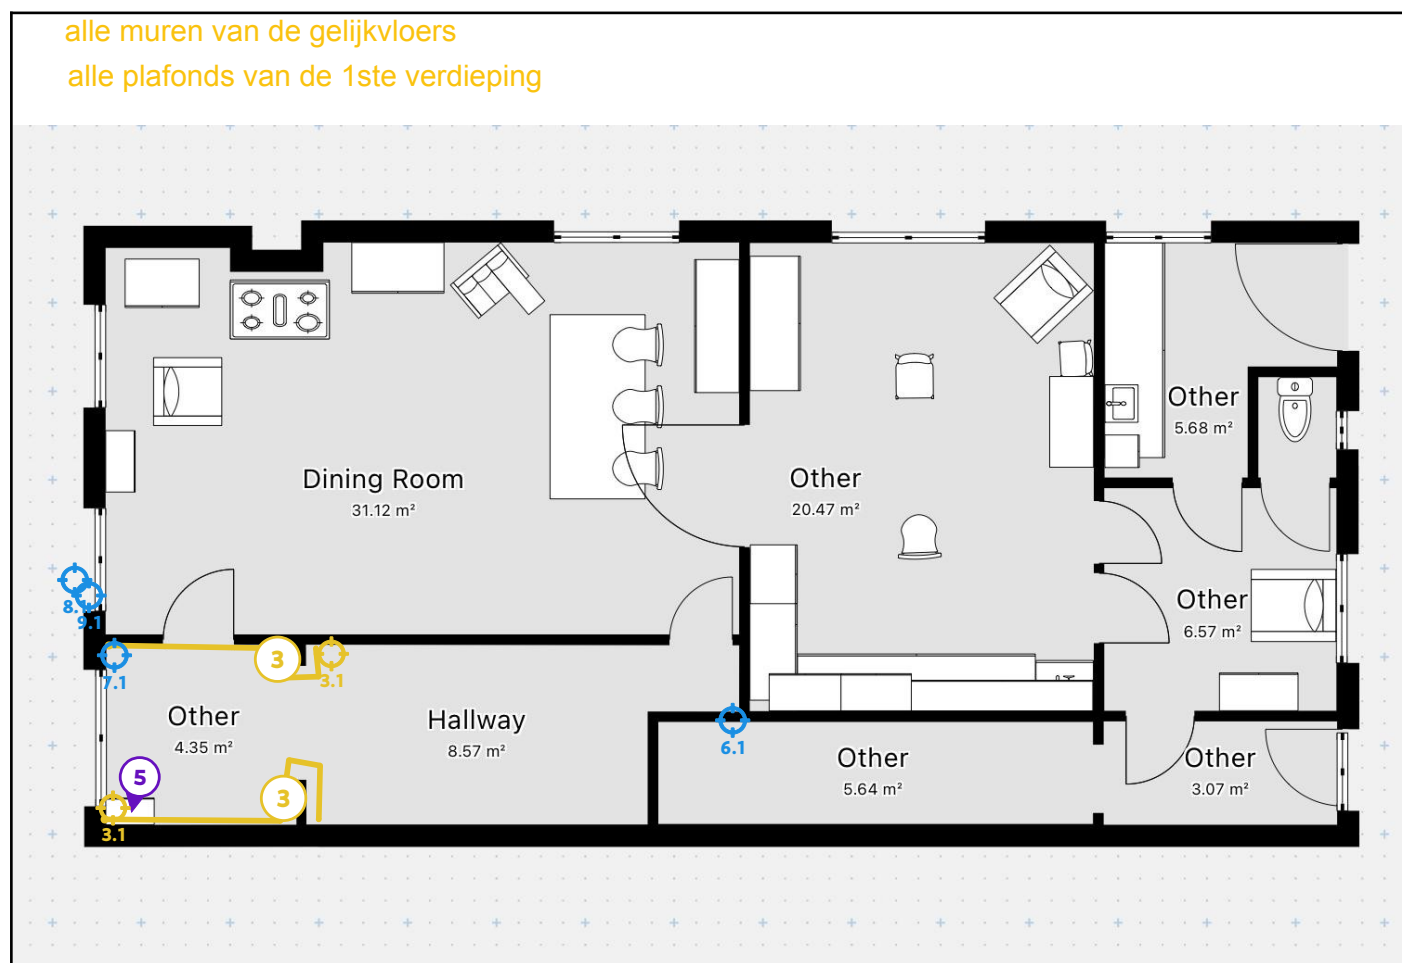
## Plan 1.1: gelijkvloers

Beschrijving	Type	Actie
3. lambrisering	Asbestmateriaal	Zorgvuldig beheren
3.1 Code: MM7	Puntmonster	-
5. Bakeliet meter	Advies	-
6. Pleisterwerk muren	Geen asbest	-
6.1 Code: MM1	Mengmonster	-
7. Pleisterwerk plafonds	Geen asbest	-
7.1 Code: MM2	Mengmonster	-
8. mastiek tussen kader en muur	Geen asbest	-

8.1 Code: MM3	Puntmonster	-
9. mastiek tussen kader en glas binnenraam	Geen asbest	-
9.1 Code: MM4	Puntmonster	-

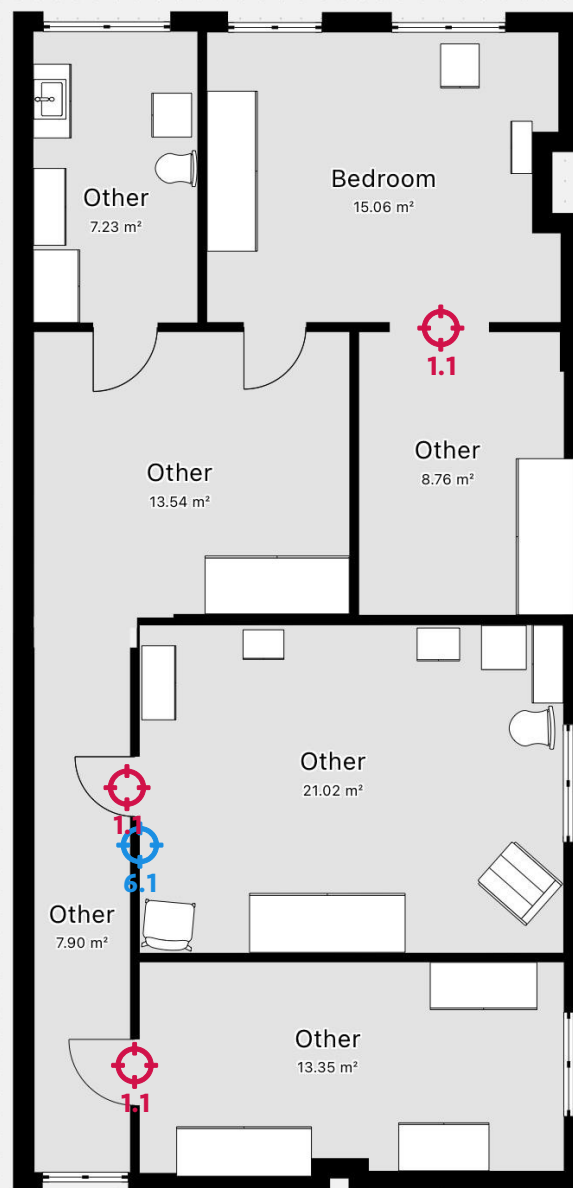
## Plan 1.2: 1ste verdieping

Beschrijving	Type	Actie
1. vloerzeil	Asbestmateriaal	Dringend verwijderen
1.1 Code: MM6	Mengmonster	-

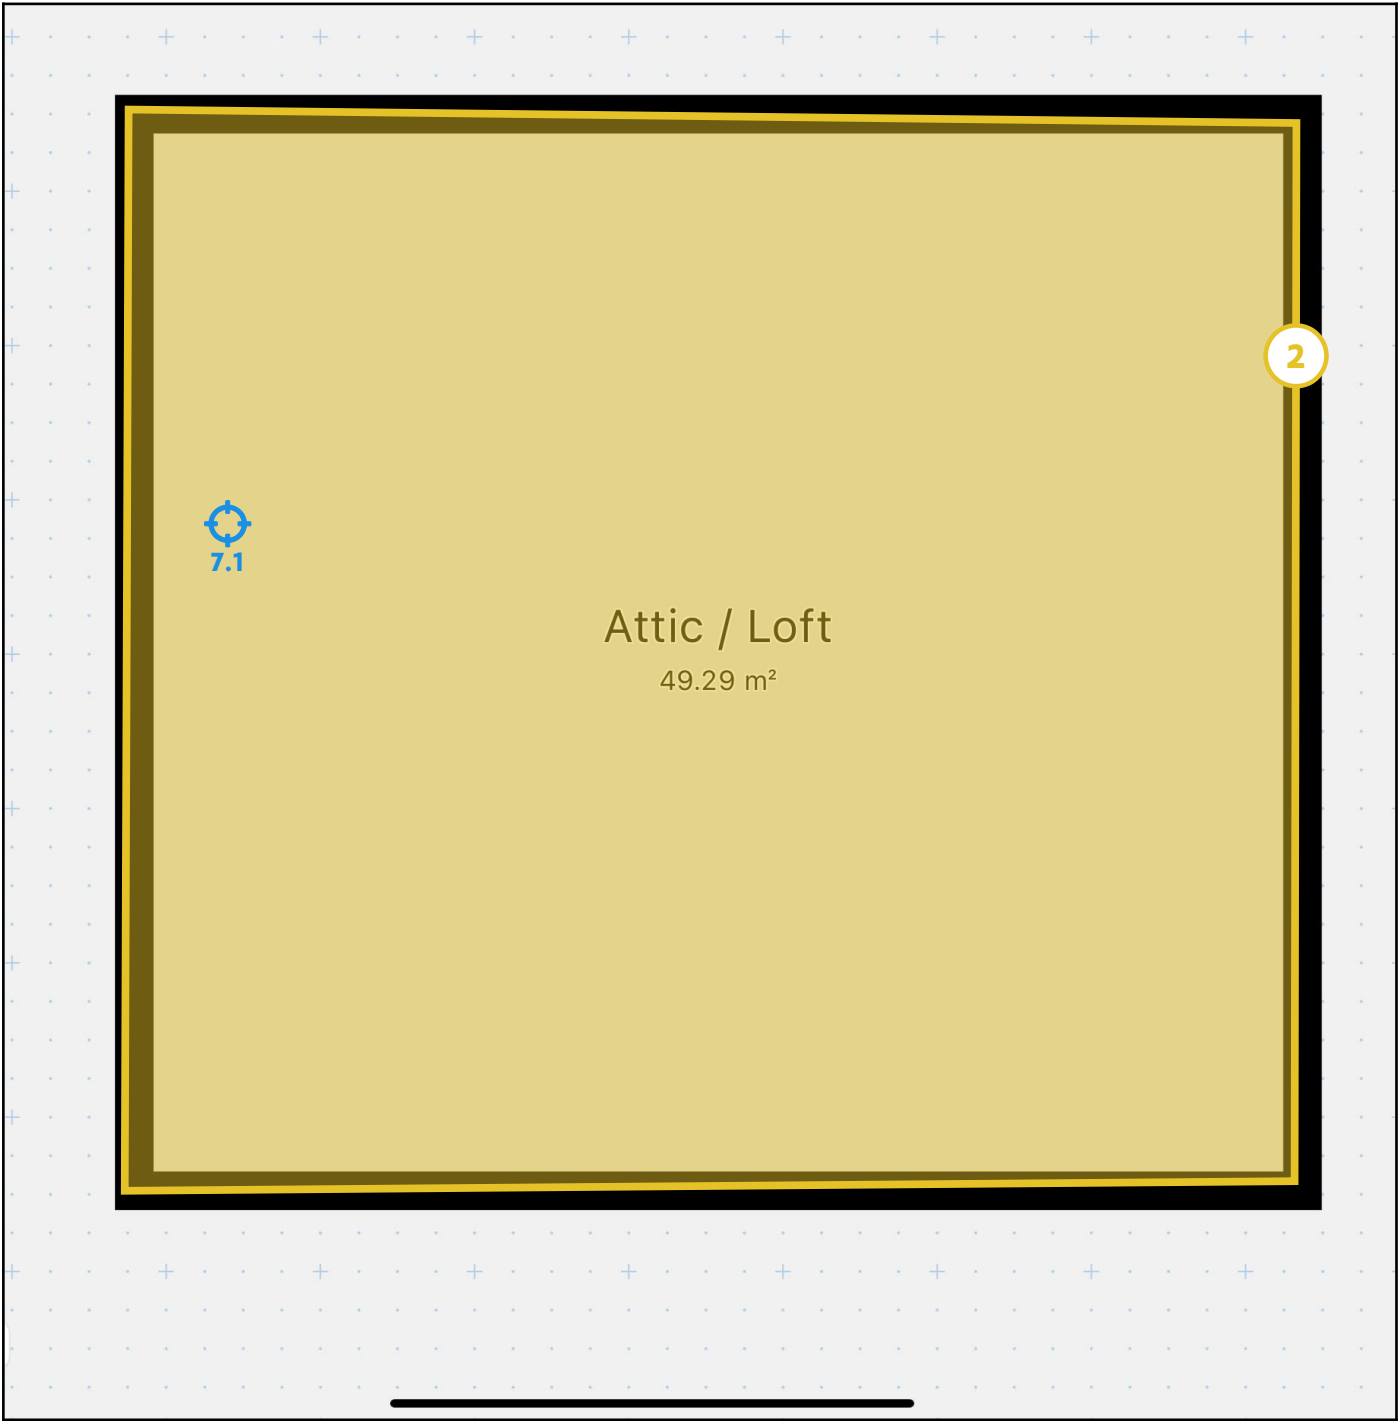
# Plan 1.3: zolder

Beschrijving	Type	Actie
2. Onderdak type menuiserite	Asbestmateriaal	Zorgvuldig beheren
7. Pleisterwerk plafonds	Geen asbest	-

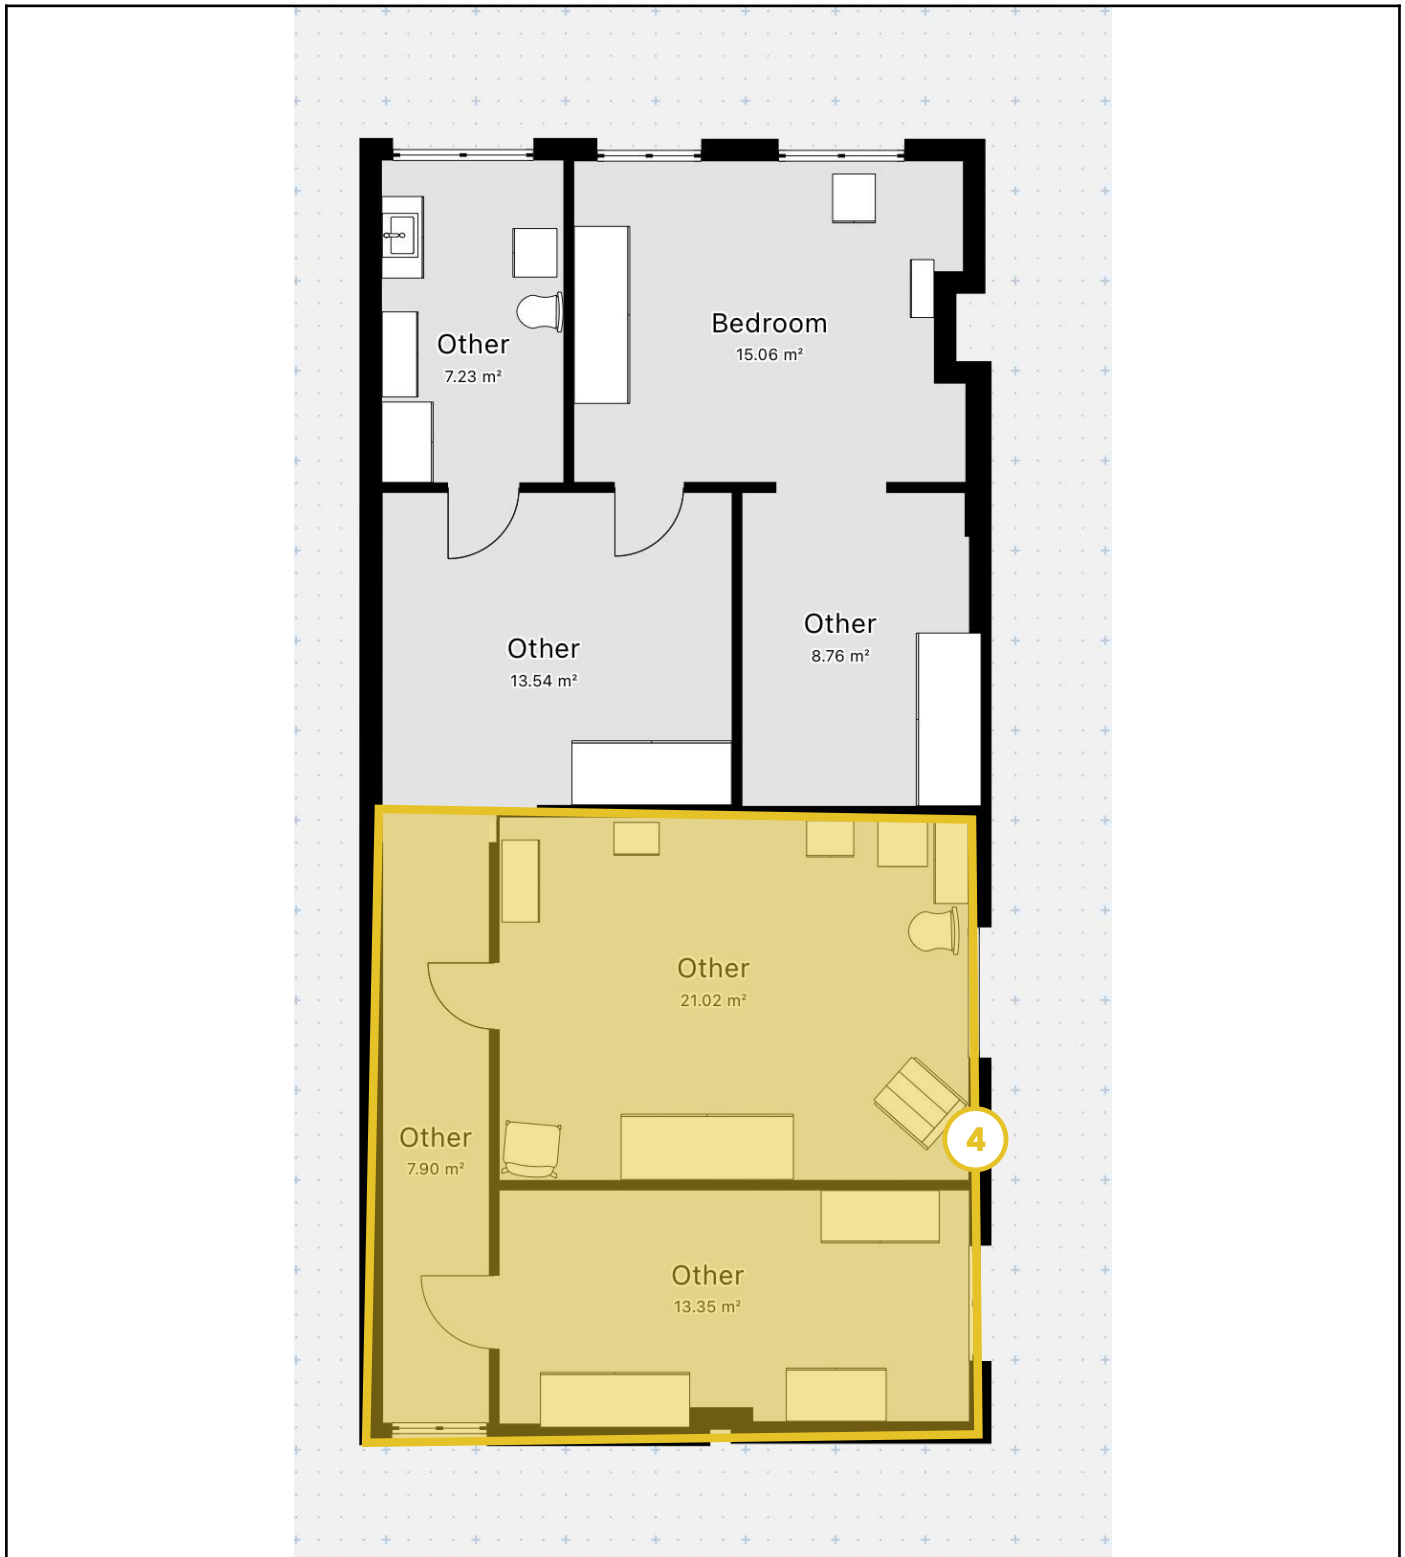
## Plan 1.4: roofing hoofddak

4. Roofing plat dak	Asbestmateriaal	Zorgvuldig beheren
---------------------	-----------------	--------------------

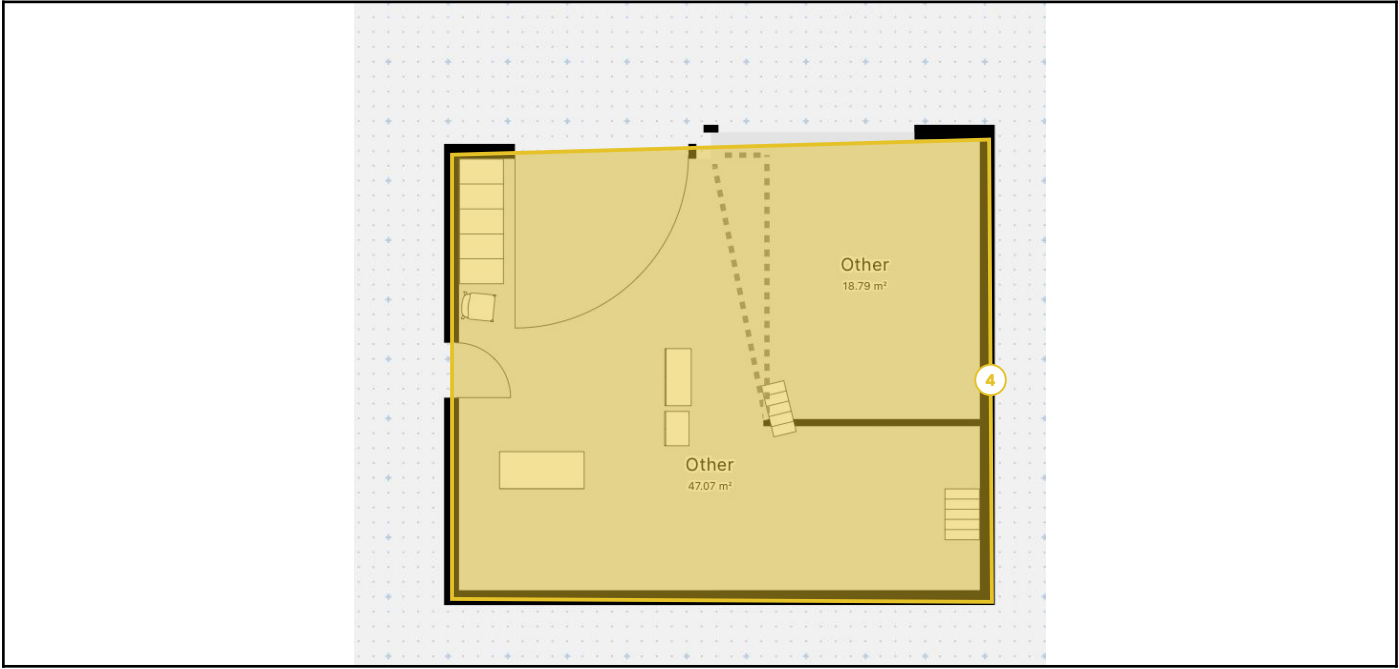
# Plan 2.1: garage

Beschrijving	Type	Actie
4. Roofing plat dak	Asbestmateriaal	Zorgvuldig beheren

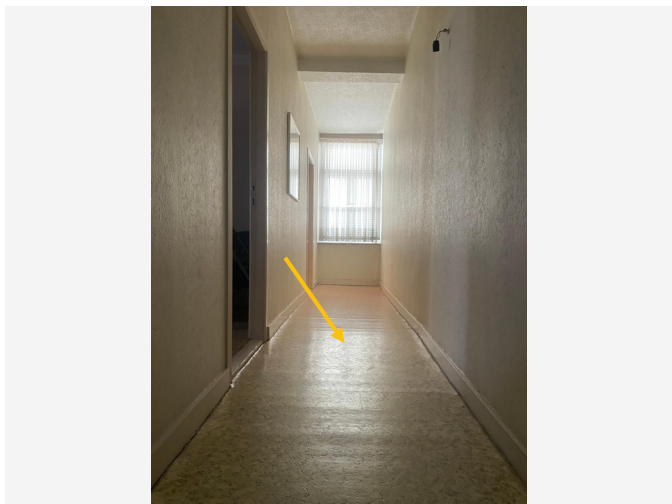
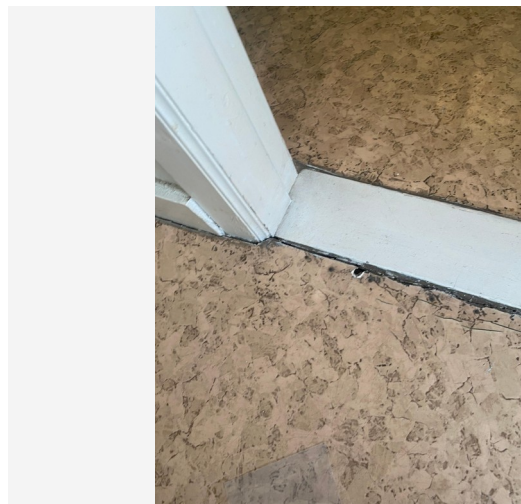
Het asbestmateriaal valt onder de mijlpaal van 2034.

**Dringend verwijderen**

- Hermetische zone (erkend asbestverwijderaar)  
dit is een NIET-hechtgebonden toepassing

Eindbeoordeling materiaalisico	Hoog materiaalisico en/of hoge kans op vezelvrijgave
--------------------------------	--

Gebondenheid	Categorie 2: niet-hechtgebonden met matrix
Asbestsoort (vezeltype)	Alleen chrysotiel
Asbestconcentratie	Hoog ( $\geq 50\%$ )
Afschermingsgraad van het gehele materiaal	Geheel of deels (ook) vrij aan de binnenlucht
Toestand van het materiaal	Matig beschadigd, matig verweerd

#	Type	Referentie	Resultaat
1.1	Mengmonster	MM6	Chrysotiel

Beschrijving	vloerzeil
Omgeving	Binnen
Primaire drager	Vloer
Asbestmateriaal	Prefab - afwerking - Vloerzeil
Bindmiddel van asbestmateriaal	Karton - papier - viltachtig
Gebondenheid op basis van bindmiddel	Niet-hechtgebonden
Hoeveelheid (oppervlakte - aantal)	• 85,00 m <sup>2</sup> - 1 stuk
Totale oppervlakte	85,00 m <sup>2</sup>
Eenvoudig bereikbaar	Ja
Bevestigingswijze	• Verlijmd, ingegoten, versmeerd
Identificatiemethode	Vaststelling met monstername
Destructieve handeling voor identificatie	Nee

- Zorg voor een veilig beheer. Vermijd het beschadigen van het asbestmateriaal. Controleer de toestand jaarlijks op wijzigingen.

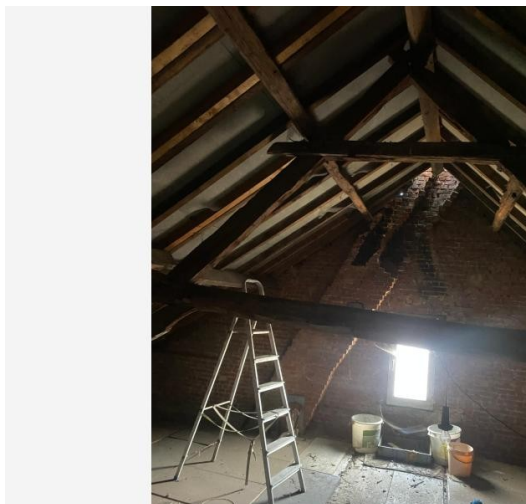
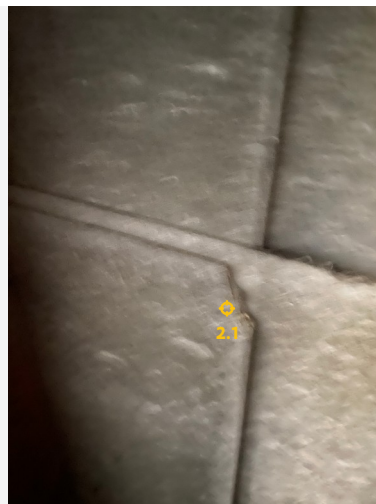
Het asbestmateriaal valt onder de mijlpaal van 2040.

Zorgvuldig beheren

Eindbeoordeling materiaalrisico	Laag materiaalrisico en/of verlaagde kans op vezelvrijgave
---------------------------------	--

Gebondenheid	Categorie 1: hechtgebonden in oorsprong
Asbestsoort (vezeltype)	Alleen chrysotiel
Asbestconcentratie	Laag (< 50%)
Afschermingsgraad van het gehele materiaal	Geheel of deels (ook) vrij aan de binnenlucht
Toestand van het materiaal	Licht beschadigd, licht verweerd. Intact calciumsilicaatmateriaal of categorie III 'gebondenheid'

#	Type	Referentie	Resultaat
2.1	Puntmonster	MM5	Chrysotiel

Beschrijving	Onderdak type menuiserie
Omgeving	Grenst aan binnen- en buitenlucht
Primaire drager	Schuin dak
Asbestmateriaal	Plaat, paneel, tablet - Type Menuiserie
Bindmiddel van asbestmateriaal	Cement
Gebondenheid op basis van bindmiddel	Hecht
Hoeveelheid (oppervlakte - dikte - aantal)	<ul style="list-style-type: none"><li>• 90,00 m<sup>2</sup> - 0,35 cm - 1 stuk</li></ul>
Totaal volume	0,315 m <sup>3</sup>
Eenvoudig bereikbaar	Ja
Bevestigingswijze	<ul style="list-style-type: none"><li>• Geklemd</li><li>• Genageld, geniet</li></ul>
Identificatiemethode	Vaststelling met monstername
Destructieve handeling voor identificatie	Nee
Opmerking	Deze oppervlakte, volumes en gewichten zijn niet gemeten, maar geschat op basis van een benadering van de aanwezige onderdakplaten (de opgegeven hoeveelheden mogen niet gebruikt worden als maatstaf voor heffingen)

- Zorg voor een veilig beheer. Vermijd het beschadigen van het asbestmateriaal. Controleer de toestand jaarlijks op wijzigingen.

- Eenvoudige handelingen: mag via doe-het-zelf of door werknemer(s) met opleidingsattest eenvoudige handelingen  
dit is een hechtgebonden toepassing

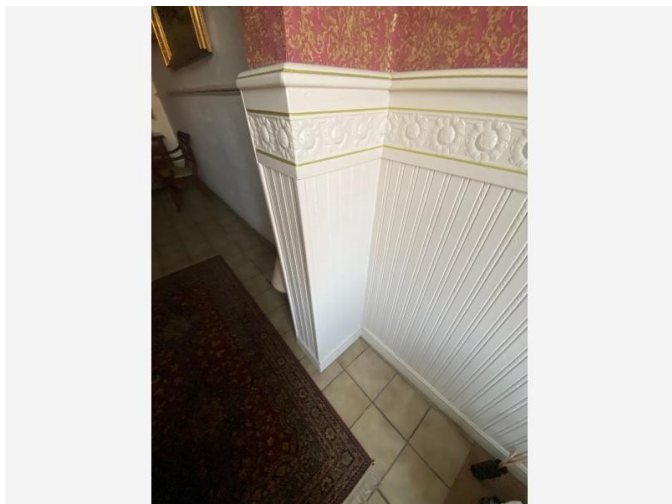
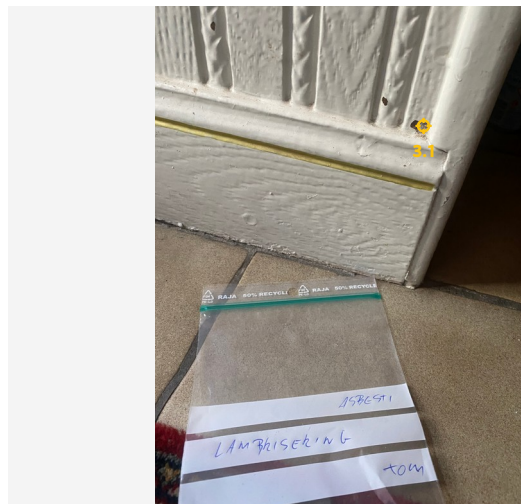
Het asbestmateriaal valt onder de mijlpaal van 2040.

Zorgvuldig beheren

Eindbeoordeling materiaalrisico	Zeer laag materiaalrisico en/of zeer lage kans op vezelvrijgave
---------------------------------	---

Gebondenheid	Categorie 1: hechtgebonden in oorsprong
Asbestsoort (vezeltype)	Alleen chrysotiel
Asbestconcentratie	Laag (< 50%)
Afschermingsgraad van het gehele materiaal	Geheel of deels (ook) vrij aan de binnenlucht
Toestand van het materiaal	Onbeschadigd, niet verweerd

#	Type	Referentie	Resultaat
3.1	Puntmonster	MM7	Chrysotiel

Beschrijving	lambrisering
Omgeving	Binnen
Primaire drager	Binnenwand
Asbestmateriaal	Plaat, paneel, tablet - Geëmailleerd, type Glasal
Bindmiddel van asbestmateriaal	Cement
Gebondenheid op basis van bindmiddel	Hecht
Hoeveelheid (oppervlakte - dikte - aantal)	• 6,00 m <sup>2</sup> - 0,80 cm - 1 stuk
Totaal volume	0,048 m <sup>3</sup>
Eenvoudig bereikbaar	Ja
Bevestigingswijze	• Geschroefd
Identificatiemethode	Vaststelling met monstername
Destructieve handeling voor identificatie	Nee

- Zorg voor een veilig beheer. Vermijd het beschadigen van het asbestmateriaal. Controleer de toestand jaarlijks op wijzigingen.

- Eenvoudige handelingen: mag via doe-het-zelf of door werknemer(s) met opleidingsattest eenvoudige handelingen  
dit is een hechtgebonden toepassing

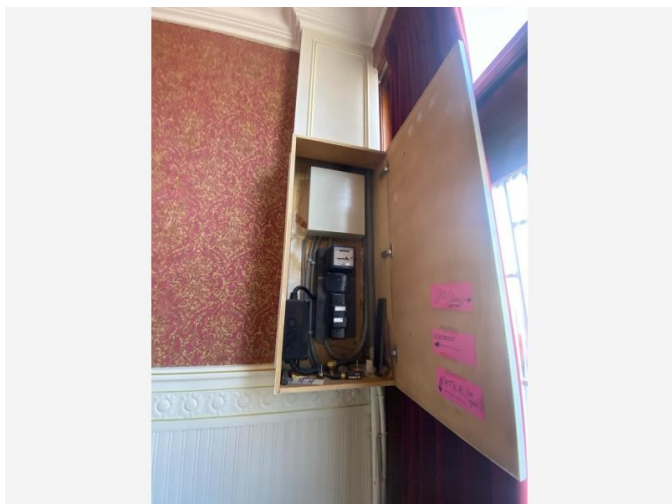
Vrije foto

Deze oppervlakte werd niet gemeten en maakt ook geen deel uit van deze inventarisatie aangezien deze onderdelen eigendom zijn van de elektriciteitsmaatschappij, maar geschat op basis van een benadering voor alle aanwezige meters. Deze schatting mag niet worden gebruikt als maatstaf voor heffingen. Als deskundige hebben wij geverifieerd dat het materiaal inderdaad bakeliet betreft en geen harde PVC. Bakeliet wordt door ons beschouwd als een asbestverdachte toepassing, aangezien het in veel gevallen asbesthoudend is. We hebben echter geen staalname uitgevoerd om de functionaliteit van de stopcontacten niet in gevaar te brengen.

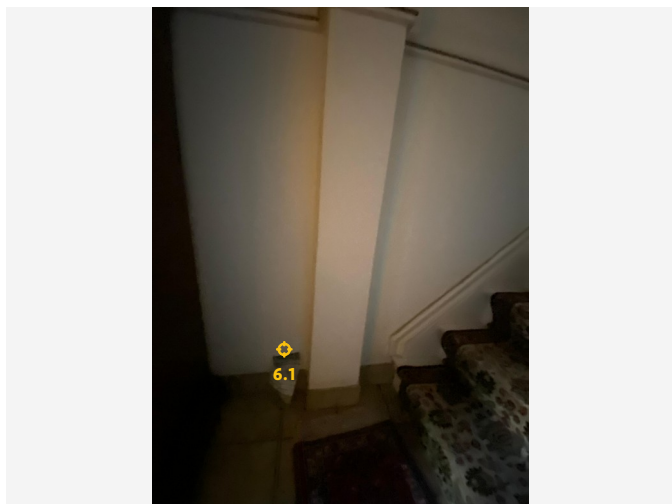
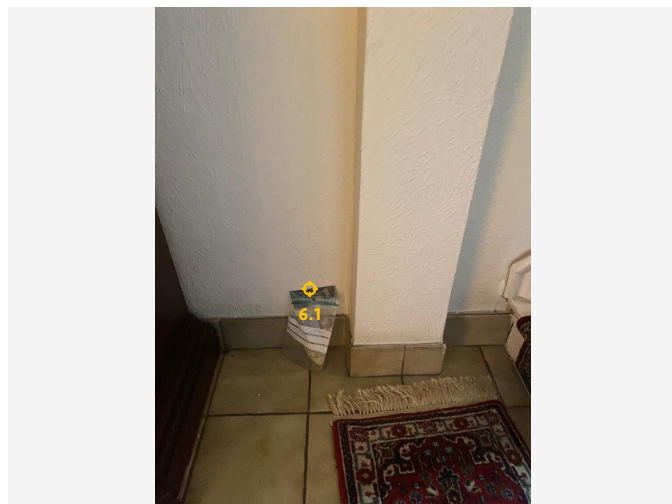
## Fiche 6: Pleisterwerk muren

Geen asbest

#	Type	Referentie	Resultaat
6.1	Mengmonster	MM1	Geen asbest

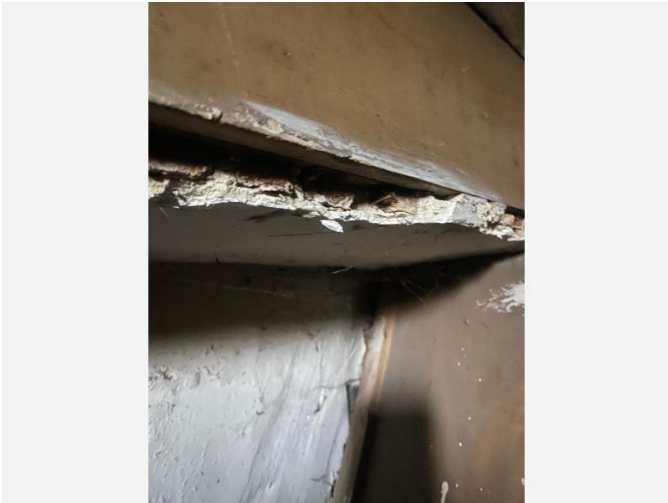
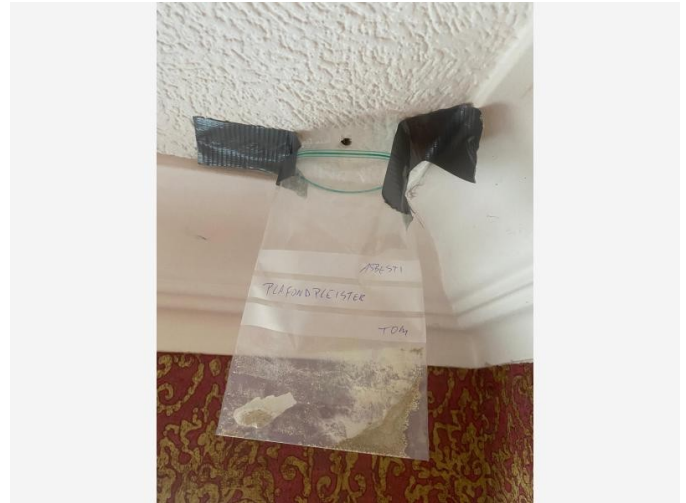
## Fiche 7: Pleisterwerk plafonds

Geen asbest

#	Type	Referentie	Resultaat
7.1	Mengmonster	MM2	Geen asbest

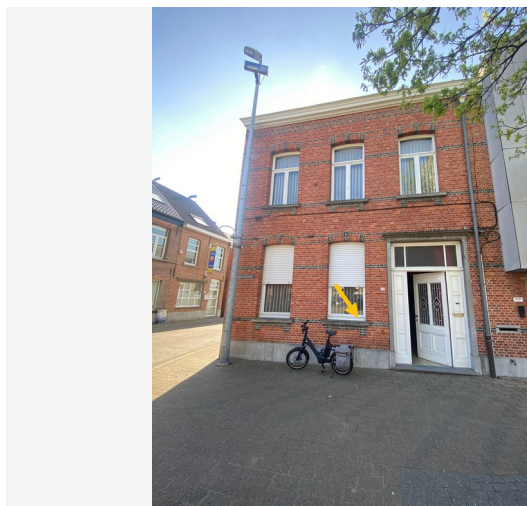
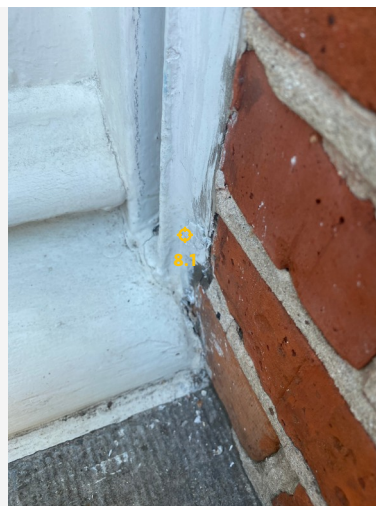
## Fiche 8: mastiek tussen kader en muur

Geen asbest

#	Type	Referentie	Resultaat
8.1	Puntmonster	MM3	Geen asbest

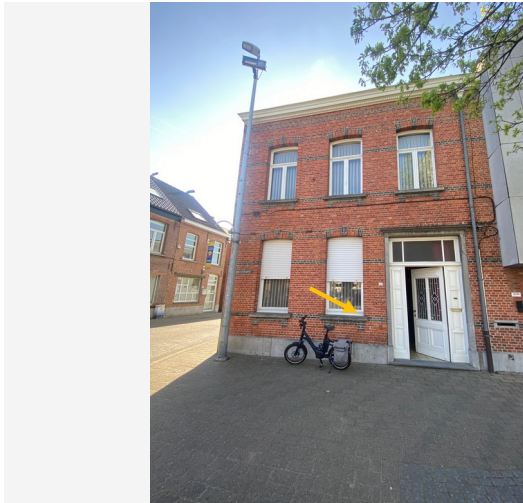
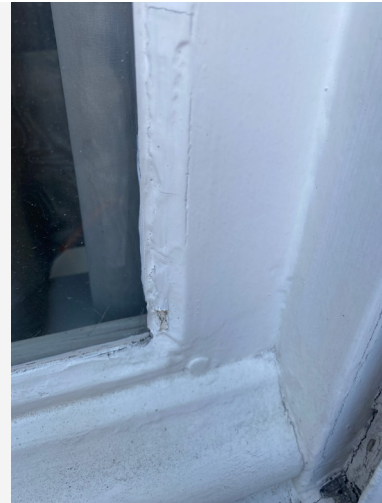
Geen asbest

#	Type	Referentie	Resultaat
9.1	Puntmonster	MM4	Geen asbest

Beschrijving	mastiek tussen kader en glas binnenraam
Omgeving	Buiten
Primaire drager	Wandopening verticaal (raam, deur, ...)
Bindmiddel van materiaal	Kitten, mastiek, pasta
Gebondenheid op basis van bindmiddel	Hecht
Hoeveelheid (gewicht - aantal)	<ul style="list-style-type: none"><li>• 1,00 kg - 1 stuk</li></ul>
Totaal gewicht	1,00 kg
Identificatiemethode	Vaststelling met monstername
Destructieve handeling voor identificatie	Nee
