Asbestinventarisatetest

Pamelsestraat 404, 1770 Liedekerke

Attestnummer : 20250416-000313.000

Uitgegeven op : 16.04.2025

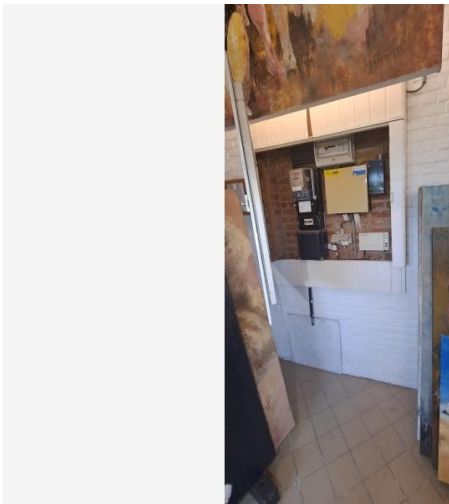
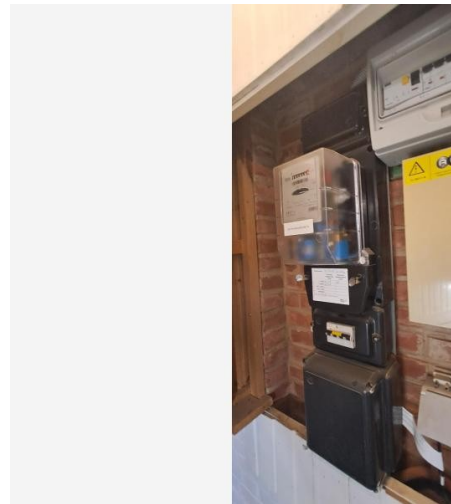
Het asbestmateriaal valt onder de mijlpaal van 2040.

Eindbeoordeling materiaalrisico	Laag materiaalrisico en/of verlaagde kans op vezelvrijgave
---------------------------------	--

Gebondenheid	Categorie 1: hechtgebonden in oorsprong
Asbestsoort (vezeltype)	Crocidoliet aanwezig
Asbestconcentratie	Laag (< 50%)
Afschermingsgraad van het gehele materiaal	Geheel of deels (ook) vrij aan de binnenlucht
Toestand van het materiaal	Onbeschadigd, niet verweerd

Beschrijving	Bakelieten elektriciteitsonderdelen
Omgeving	Binnen
Primaire drager	Communicatie en elektrische infrastructuur en uitrusting
Asbestmateriaal	Plaat, paneel, tablet - Type Bakeliet
Bindmiddel van asbestmateriaal	Kunststof of -hars
Gebondenheid op basis van bindmiddel	Hecht
Hoeveelheid (oppervlakte - dikte - aantal)	• 0,50 m ² - 10,00 cm - 1 stuk
Totaal volume	0,05 m ³
Eenvoudig bereikbaar	Ja
Bevestigingswijze	• Geschroefd
Identificatiemethode	Vaststelling zonder monstername
Destructieve handeling voor identificatie	Nee

- Zorg voor een veilig beheer. Vermijd het beschadigen van het asbestmateriaal. Controleer de toestand jaarlijks op wijzigingen.
- Voer bijkomende staalname(s) uit.

- Eenvoudige handelingen: mag via doe-het-zelf of door werknemer(s) met opleidingsattest eenvoudige handelingen
Zie link voor meer info over hoe asbest te verwijderen: <https://ovam.vlaanderen.be/wie-mag-wat-verwijderen>

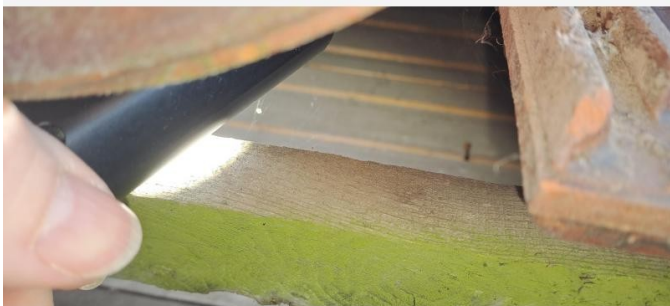
Het onderdak van het hoofdgebouw + werkplaats achteraan werden geïnspecteerd op de aangeduide plaatsen en als niet-asbestvercaht beschouwd

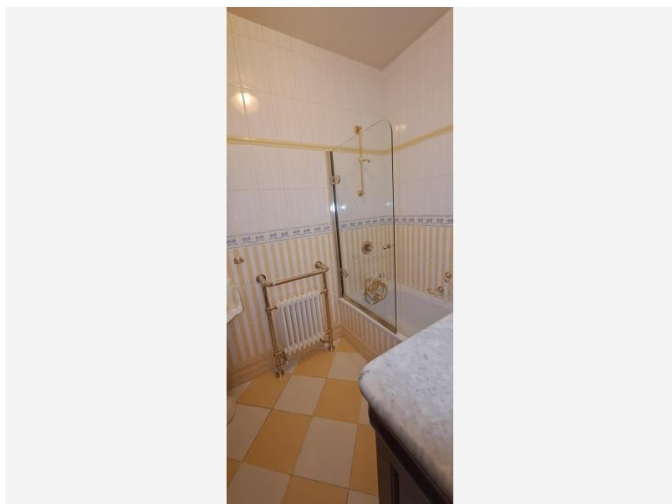
Oude radiatoren kunnen asbestverdachte onderdelen bevatten. Bij latere verwijdering dient hier rekening mee gehouden te worden.

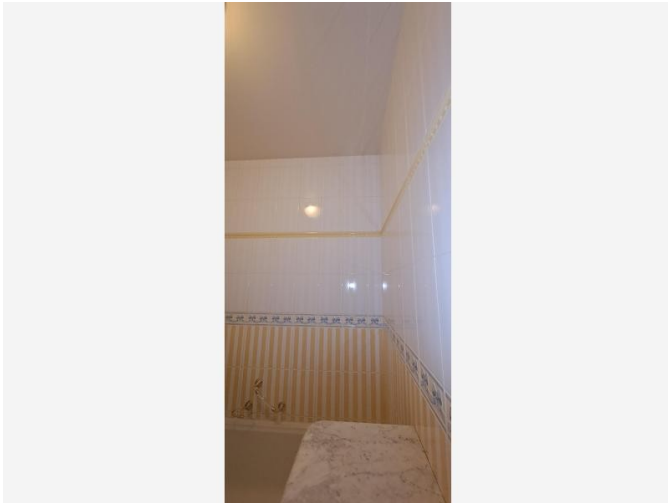
Mogelijks bevindt er zich achter oude faiencetegels nog asbestverdachte lijm. Indien later werken nodig, best eerst laten onderzoeken.

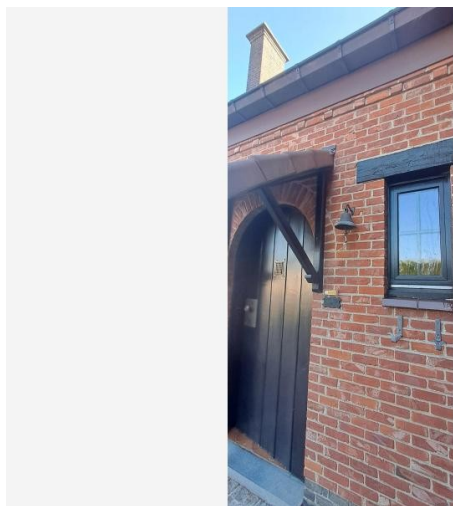
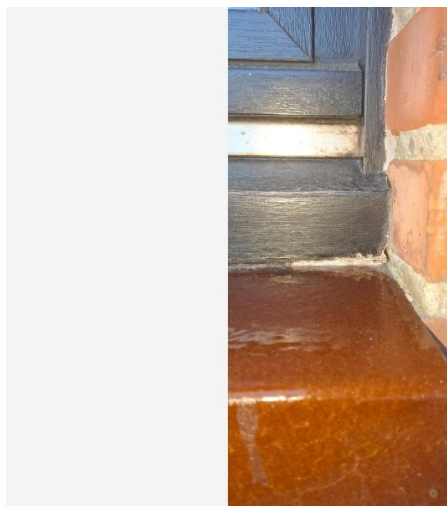
Geen asbest

#	Type	Referentie	Resultaat
6.1	Puntmonster	250403-PAME404-SILIC	Geen asbest

Beschrijving	Siliconen rond houten ramen en deuren
Omgeving	Buiten
Primaire drager	Wand buitenschil
Bindmiddel van materiaal	Kitten, mastiek, pasta
Gebondenheid op basis van bindmiddel	Hecht
Hoeveelheid (gewicht - aantal)	• 5,00 kg - 1 stuk
Totaal gewicht	5,00 kg
Identificatiemethode	Vaststelling met monstername
Destructieve handeling voor identificatie	Nee

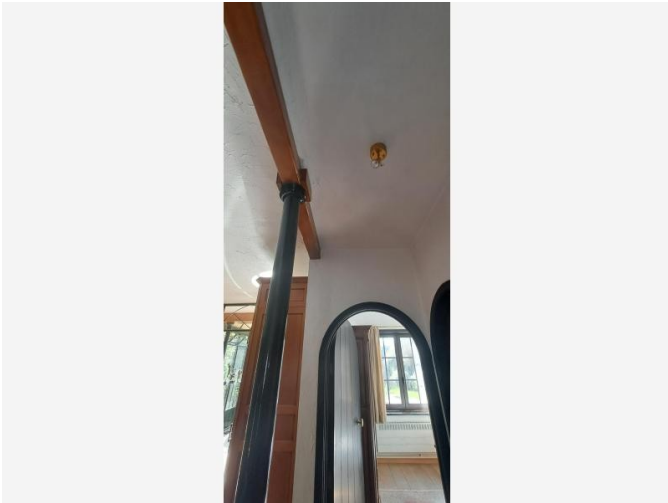
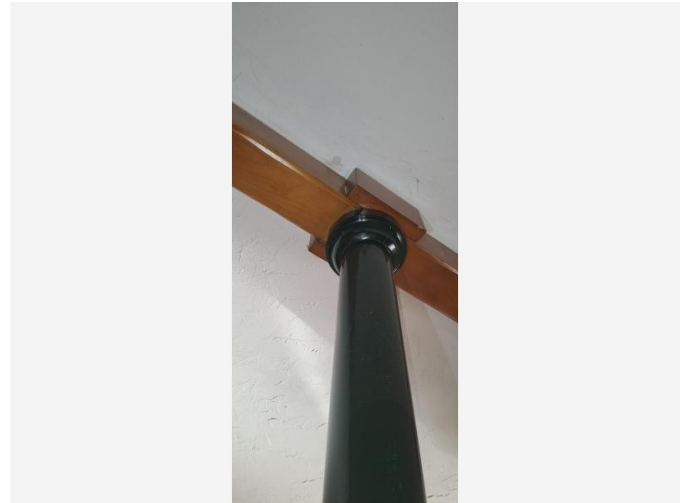
Fiche 7: Pleisterwerk plafonds

Geen asbest

#	Type	Referentie	Resultaat
7.1	Mengmonster	250403-PAME404-PLEPLA	Geen asbest
