# Asbestinventarisatattest

Kleine Geeststraat 115, 1933 Zaventem

Attestnummer : 20250508-000227.000

Uitgegeven op : 08.05.2025

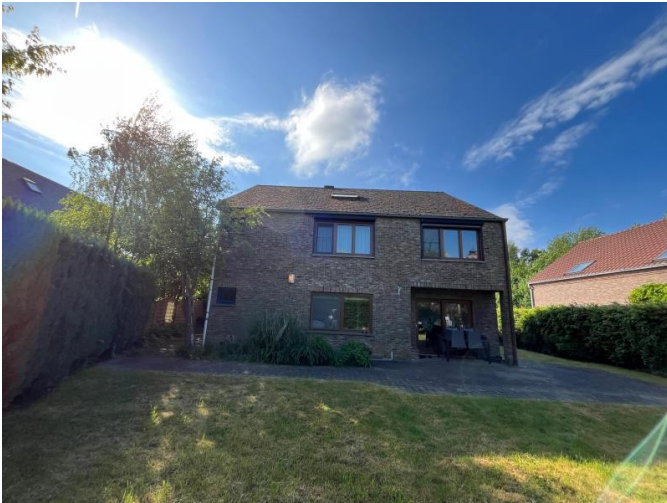
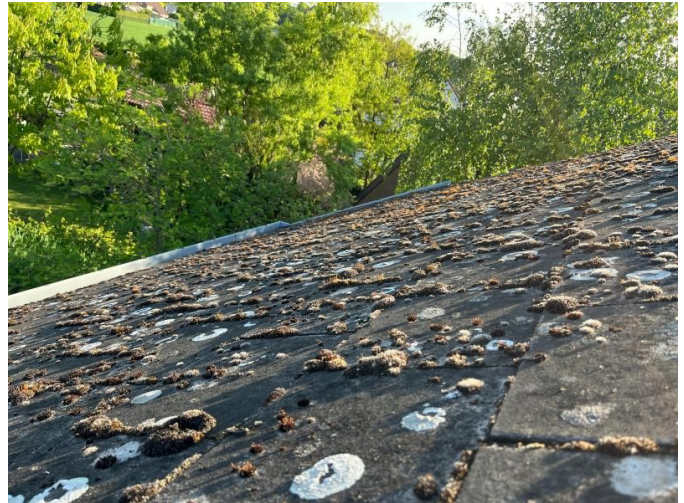
Het asbestmateriaal valt onder de mijlpaal van 2040.

**Dringend verwijderen**

Beschrijving	Dakgoot contaminatie hoofddak
Type afvalstof	Betreft resten (contaminatie) van verwerking of beschadiging
Type resten (contaminatie)	<ul style="list-style-type: none"><li>• Stukken, fragmenten (los, opliggend)</li></ul>
Besmette materialen	<ul style="list-style-type: none"><li>• Sediment (dakgoot, afvoerbuys, regenwaterput, ...)</li></ul>
Bron van de resten	Dakleien
Omgeving	Buiten
Primaire drager	Schuin dak
Gebondenheid resten	Hecht
Hoeveelheid (gewicht - aantal)	<ul style="list-style-type: none"><li>• 20,00 kg - 1 stuk</li></ul>
Totaal gewicht	20,00 kg
Eenvoudig bereikbaar	Ja
Identificatiemethode	Vaststelling zonder monstername
Opmerking	De hoeveelheid is een schatting

- Verwijder het asbestafval.

- Eenvoudige handelingen: mag via doe-het-zelf of door werknemer(s) met opleidingsattest eenvoudige handelingen  
Bij het uitvoeren van eenvoudige handelingen, zoals toegestaan via doe-het-zelfmethoden of door werknemers met een opleidingsattest, is het gebruik van de juiste persoonlijke beschermingsmiddelen (PBM's) verplicht om blootstelling aan asbestvezels te voorkomen. Wij adviseren echter om asbest te laten verwijderen door een werknemer met opleidingscertificaat. Maar het is ook toegestaan via de doe-het-zelfmethode, mits de juiste voorzorgsmaatregelen en PBM's in acht worden genomen. De te gebruiken PBM's zijn:
  - FFP3-mondmasker of halfgelaatsmasker met P3 filter
  - wegwerpoverall (Tyvek CATIII, type 5 en 6)
  - afwasbaar schoeisel

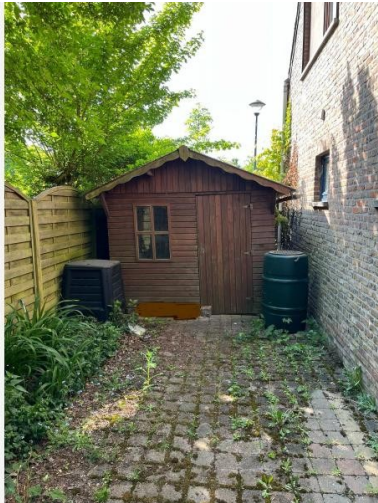
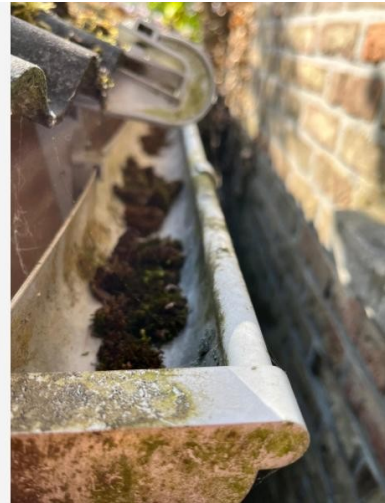
Het asbestmateriaal valt onder de mijlpaal van 2040.

**Dringend verwijderen**

Beschrijving	Dakgoot - Contaminatie Tuinhuis
Type afvalstof	Betreft resten (contaminatie) van verwerking of beschadiging
Type resten (contaminatie)	<ul style="list-style-type: none"><li>• Stukken, fragmenten (los, opliggend)</li></ul>
Besmette materialen	<ul style="list-style-type: none"><li>• Organisch materiaal (mos, mest, vegetatie, ...)</li><li>• Sediment (dakgoot, afvoerbuys, regenwaterput, ...)</li></ul>
Bron van de resten	Golfplaten tuinhuis
Omgeving	Buiten
Primaire drager	Infrastructuur hemelwater (opvang en afvoer)
Gebondenheid resten	Hecht
Hoeveelheid (gewicht - aantal)	<ul style="list-style-type: none"><li>• 20,00 kg - 1 stuk</li></ul>
Totaal gewicht	20,00 kg
Eenvoudig bereikbaar	Ja
Identificatiemethode	Vaststelling zonder monsternamen
Opmerking	De hoeveelheid is een schatting

- Verwijder het asbestafval.
- Het slib in de dakgoot is mogelijk verontreinigd met asbestvezels, doordat het in contact is geweest met het asbesthoudend dak. De dakgoot kan gereinigd worden door het slib te verwijderen en of af te voeren naar een erkend asbestverwerker. Ook in de regenwaterput of -ton kan asbesthoudend slib aanwezig zijn. Bij het verwijderen moet steeds gehouden worden met alle milieu- en veiligheidsvoorschriften

- Eenvoudige handelingen: mag via doe-het-zelf of door werknemer(s) met opleidingsattest eenvoudige handelingen  
Bij het uitvoeren van eenvoudige handelingen, zoals toegestaan via doe-het-zelfmethoden of door werknemers met een opleidingsattest, is het gebruik van de juiste persoonlijke beschermingsmiddelen (PBM's) verplicht om blootstelling aan asbestvezels te voorkomen. Wij adviseren echter om asbest te laten verwijderen door een werknemer met opleidingscertificaat. Maar het is ook toegestaan via de doe-het-zelfmethode, mits de juiste voorzorgsmaatregelen en PBM's in acht worden genomen. De te gebruiken PBM's zijn:
  - FFP3-mondmasker of halfgelaatsmasker met P3 filter

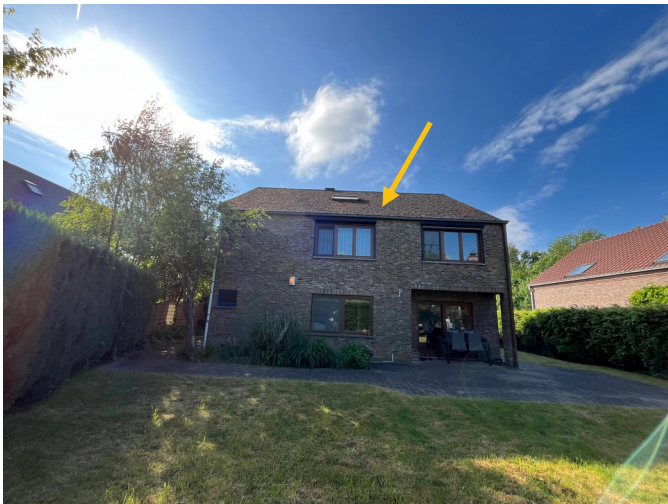
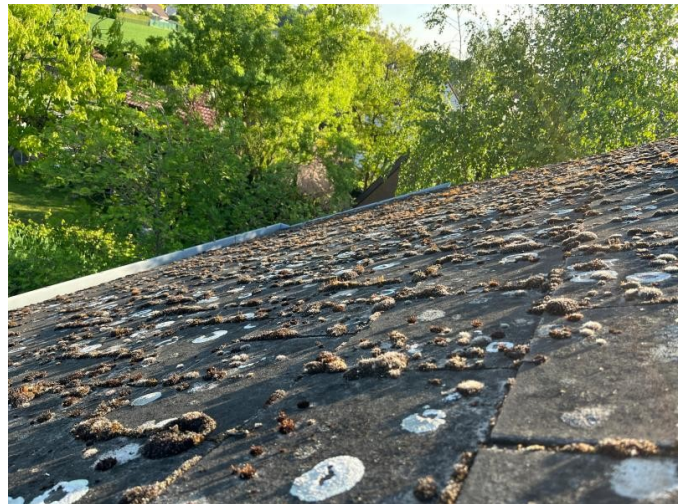
Eindbeoordeling materiaalrisico	Verhoogd materiaalrisico en/of verhoogde kans op vezelvrijgave
---------------------------------	--

Gebondenheid	Categorie 1: hechtgebonden in oorsprong
Asbestsoort (vezeltype)	Alleen chrysotiel
Asbestconcentratie	Laag (< 50%)
Afschermingsgraad van het gehele materiaal	Geheel of deels vrij aan de buitenlucht
Toestand van het materiaal	Matig beschadigd, matig verweerd

#	Type	Referentie	Resultaat
3.1	Puntmonster	M03	Chrysotiel

Beschrijving	Dakbedekking - Dakleien Hoofddak
Omgeving	Buiten
Primaire drager	Schuin dak
Asbestmateriaal	Dak- en gevelbekleding - Lei, shingle
Bindmiddel van asbestmateriaal	Cement
Gebondenheid op basis van bindmiddel	Hecht
Hoeveelheid (oppervlakte - aantal)	• 124,00 m <sup>2</sup> - 1 stuk
Totale oppervlakte	124,00 m <sup>2</sup>
Eenvoudig bereikbaar	Ja
Bevestigingswijze	• Genageld, geniet
Identificatiemethode	Vaststelling met monstername
Destructieve handeling voor identificatie	Nee
Opmerking	De hoeveelheid betreft een schatting

- Zorg voor een veilig beheer. Vermijd het beschadigen van het asbestmateriaal. Controleer de toestand jaarlijks op wijzigingen.
- Hemelwater dat afspoelt van asbestcement daken of gevels kan asbestdeeltjes bevatten. Gebruik het enkel voor gesloten circuits (bv. spoelen toiletten). Reinig na het vervangen van het dak of de gevel de dakgoten en regenwaterput of -ton om asbesthoudend sediment of slib te verwijderen

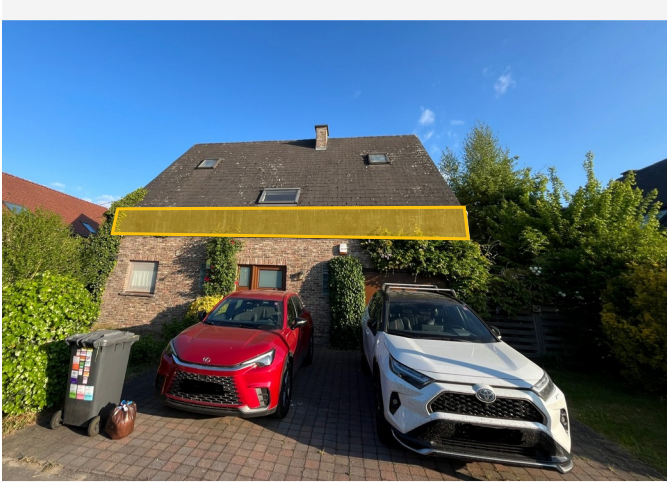
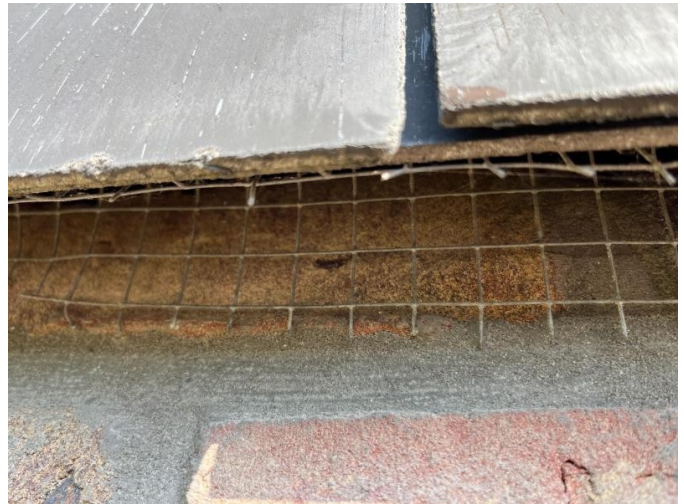
## Fiche 4: Dakbedekking - Dakleien voorkant woning hoofddak

Eindbeoordeling materiaalrisico	Verhoogd materiaalrisico en/of verhoogde kans op vezelvrijgave
---------------------------------	--

Gebondenheid	Categorie 1: hechtgebonden in oorsprong
Asbestsoort (vezeltype)	Crocidoliet aanwezig
Asbestconcentratie	Laag (< 50%)
Afschermingsgraad van het gehele materiaal	Geheel of deels vrij aan de buitenlucht
Toestand van het materiaal	Matig beschadigd, matig verweerd

Beschrijving	Dakbedekking - Dakleien voorkant woning hoofddak
Omgeving	Buiten
Primaire drager	Schuin dak
Asbestmateriaal	Dak- en gevelbekleding - Lei, shingle
Bindmiddel van asbestmateriaal	Cement
Gebondenheid op basis van bindmiddel	Hecht
Hoeveelheid (oppervlakte - aantal)	• 16,00 m <sup>2</sup> - 1 stuk
Totale oppervlakte	16,00 m <sup>2</sup>
Eenvoudig bereikbaar	Ja
Bevestigingswijze	• Genageld, geniet
Identificatiemethode	Vaststelling zonder monstername
Destructieve handeling voor identificatie	Nee
Opmerking	De hoeveelheid betreft een schatting

- Zorg voor een veilig beheer. Vermijd het beschadigen van het asbestmateriaal. Controleer de toestand jaarlijks op wijzigingen.
- Hemelwater dat afspoelt van asbestcement daken of gevels kan asbestdeeltjes bevatten. Gebruik het enkel voor gesloten circuits (bv. spoelen toiletten). Reinig na het vervangen van het dak of de gevel de dakgoten en regenwaterput of -ton om asbesthoudend sediment of slib te verwijderen

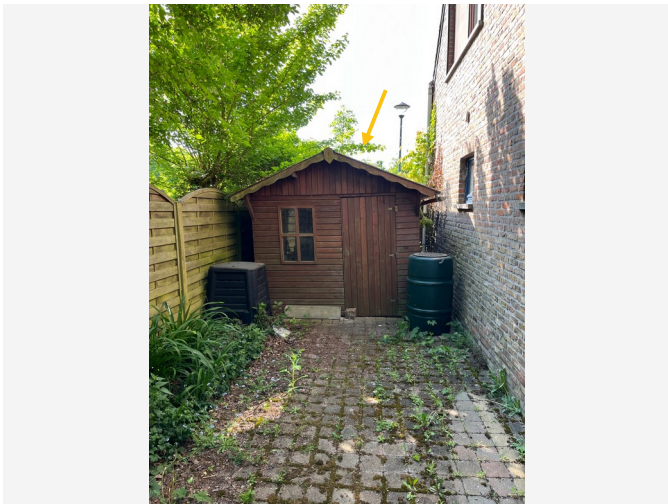
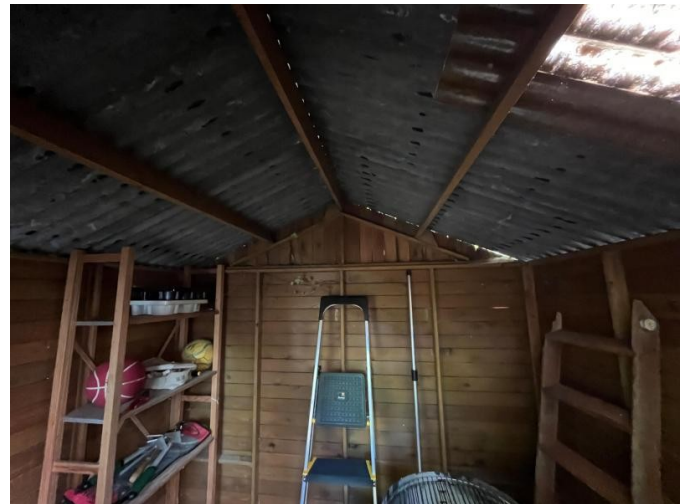
Eindbeoordeling materiaalrisico	Verhoogd materiaalrisico en/of verhoogde kans op vezelvrijgave
---------------------------------	--

Gebondenheid	Categorie 1: hechtgebonden in oorsprong
Asbestsoort (vezeltype)	Alleen chrysotiel
Asbestconcentratie	Laag (< 50%)
Afschermingsgraad van het gehele materiaal	Geheel of deels (ook) vrij aan de binnenlucht
Toestand van het materiaal	Matig beschadigd, matig verweerd

#	Type	Referentie	Resultaat
5.1	Puntmonster	M05	Chrysotiel

Beschrijving	Dakbedekking - golfplaten tuinhuis
Omgeving	Grenst aan binnen- en buitenlucht
Primaire drager	Schuin dak
Asbestmateriaal	Dak- en gevelbekleding - Golfplaat
Bindmiddel van asbestmateriaal	Cement
Gebondenheid op basis van bindmiddel	Hecht
Hoeveelheid (oppervlakte - aantal)	• 14,00 m <sup>2</sup> - 1 stuk
Totale oppervlakte	14,00 m <sup>2</sup>
Eenvoudig bereikbaar	Ja
Bevestigingswijze	• Geschroefd
Identificatiemethode	Vaststelling met monstername
Destructieve handeling voor identificatie	Nee
Opmerking	De hoeveelheid betreft een schatting

- Zorg voor een veilig beheer. Vermijd het beschadigen van het asbestmateriaal. Controleer de toestand jaarlijks op wijzigingen.
- Hemelwater dat afspoelt van asbestcement daken of gevels kan asbestdeeltjes bevatten. Gebruik het enkel voor gesloten circuits (bv. spoelen toiletten). Reinig na het vervangen van het dak of de gevel de dakgoten en regenwaterput of -ton om asbesthoudend sediment of slib te verwijderen

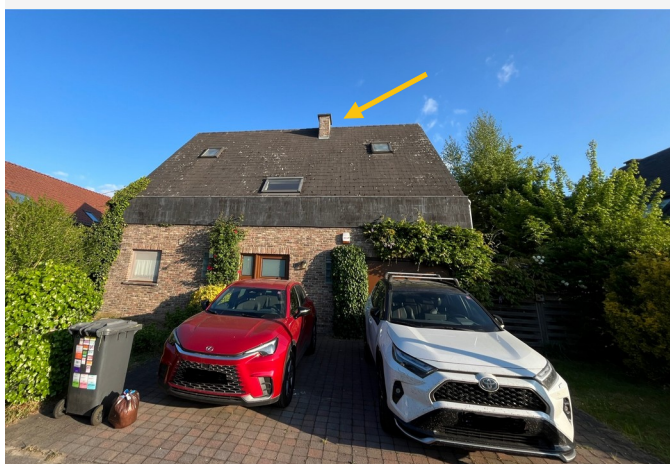
## Fiche 6: Binnenzijde en bovenzijde van de schouw hoofddak

**Reden:** Het te onderzoeken materiaal situeert zich hoger dan 3,50 m te rekenen vanaf een veilige ondergrond

**Uitleg van de asbestdeskundige:** De binnenzijde van de schouw kon niet geïnspecteerd worden. Ook van buitenaf was inspectie onmogelijk omwille van de hoogte(hoger dan 3.5m). Asbestverdachte toepassingen kunnen aanwezig zijn. Dit betreft een beperking op middellange termijn.

De schouw loopt van glvl tot dak
