Asbestinventarisatetest

Hofmeersstraat 8, 1760 Roosdaal

Attestnummer : 20250518-000002.000

Niet-asbestveilig

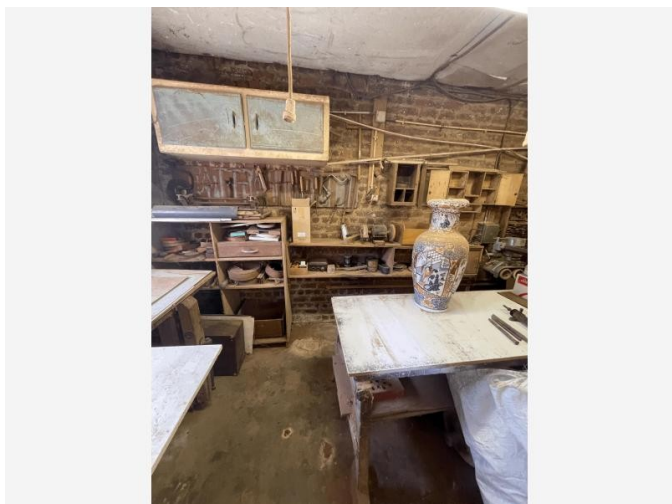
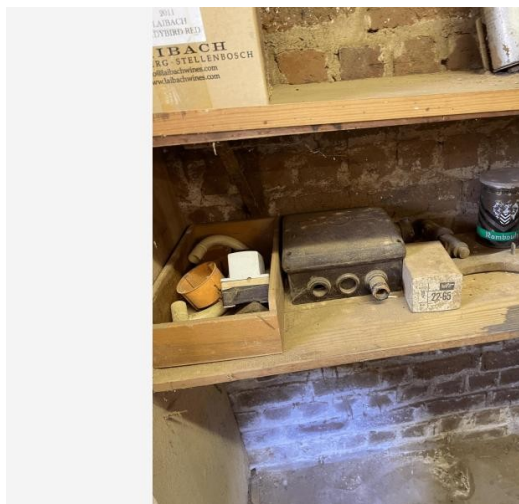
Beschrijving	Bakeliet
Type afvalstof	Betreft stock-voorraad of gedemonteerde asbestmaterialen
Aanwezige resten	Geen resten aanwezig
Omgeving	Binnen
Primaire drager	Communicatie en elektrische infrastructuur en uitrusting
Asbestmaterialen	<ul style="list-style-type: none">• Plaat, paneel, tablet - Type Bakeliet
Bindmiddel van asbestmateriaal	Cement
Gebondenheid op basis van bindmiddel	Hecht
Hoeveelheid (gewicht - aantal)	<ul style="list-style-type: none">• 0,50 kg - 1 stuk
Totaal gewicht	0,50 kg
Eenvoudig bereikbaar	Ja
Identificatiemethode	Vaststelling zonder monsternamen
Opmerking	Dit is een grove schatting van hoeveelheden en gewichten en mag niet worden gebruikt voor meetstaten in bouwwerken.

Dringend verwijderen

- Verwijder het asbestafval.

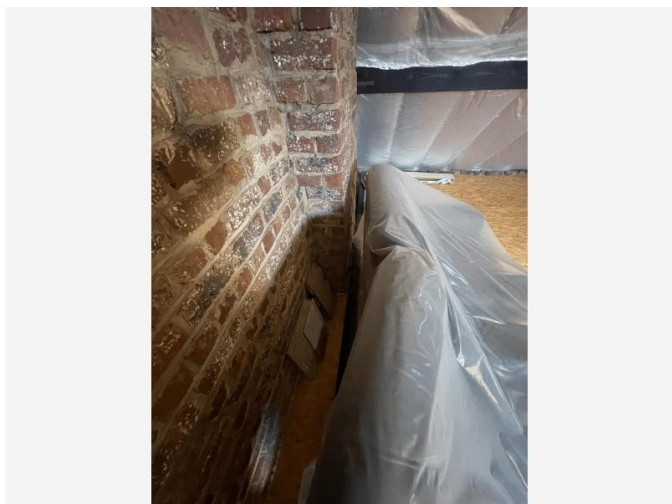
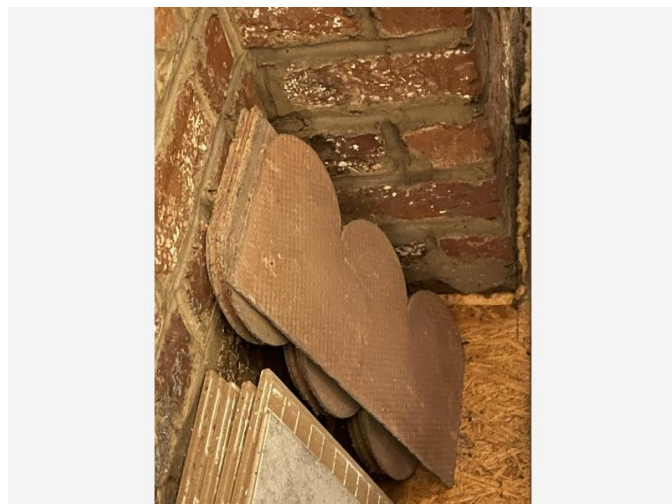
Beschrijving	Leien
Type afvalstof	Betreft stock-voorraad of gedemonteerde asbestmaterialen
Aanwezige resten	Geen resten aanwezig
Omgeving	Binnen
Primaire drager	Vloer
Asbestmaterialen	<ul style="list-style-type: none">• Dak- en gevelbekleding - Lei, shingle
Bindmiddel van asbestmateriaal	Cement
Gebondenheid op basis van bindmiddel	Hecht
Hoeveelheid (gewicht - aantal)	<ul style="list-style-type: none">• 0,40 kg - 6 stuks
Totaal gewicht	2,40 kg
Eenvoudig bereikbaar	Ja
Identificatiemethode	Vaststelling zonder monstername
Opmerking	<p>Dit is een grove schatting van hoeveelheden en gewichten en mag niet worden gebruikt voor meetstaten in bouwwerken.</p> <p>Er bevinden zich asbestverdachte leien achter de ingepakte zetel.</p>

Dringend verwijderen

- Verwijder het asbestafval.

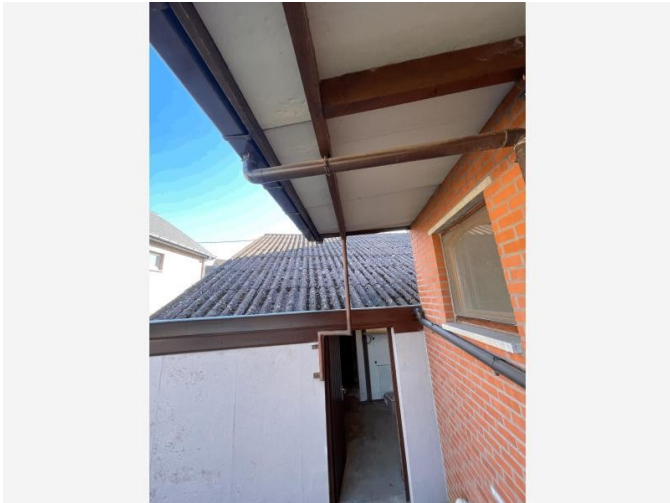
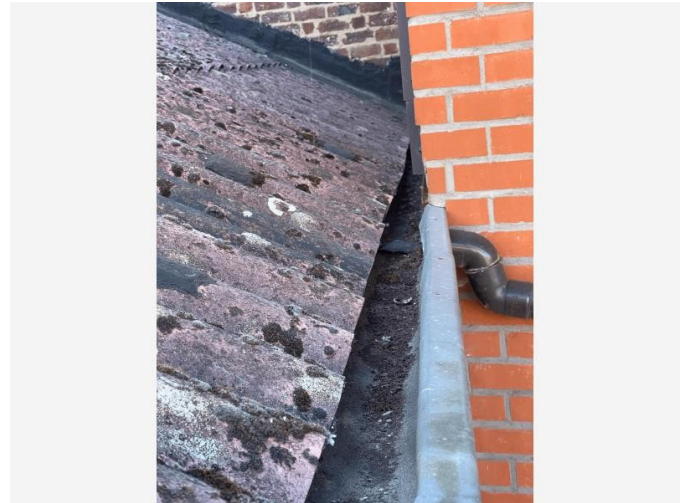
Beschrijving	Sediment
Type afvalstof	Betreft resten (contaminatie) van verwerking of beschadiging
Type resten (contaminatie)	<ul style="list-style-type: none">• Stof, deeltjes < 4 mm, flinters, gruis (los, opliggend)
Besmette materialen	<ul style="list-style-type: none">• Sediment (dakgoot, afvoerbuys, regenwaterput, ...)
Bron van de resten	Asbestverdachte golfplaten op het schuin dak. Het sediment wordt als asbestafval beschouwd omdat het gecontamineerd is met asbestvezels van de asbestcement platen.
Omgeving	Buiten
Primaire drager	Schuin dak
Gebondenheid resten	Niet hecht
Hoeveelheid (gewicht - aantal)	<ul style="list-style-type: none">• 0,50 kg - 1 stuk
Totaal gewicht	0,50 kg
Eenvoudig bereikbaar	Ja
Identificatiemethode	Vaststelling zonder monstername

Dringend verwijderen

- Verwijder het asbestafval.

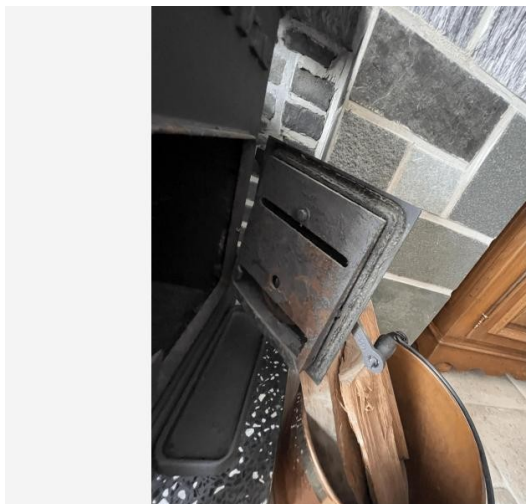
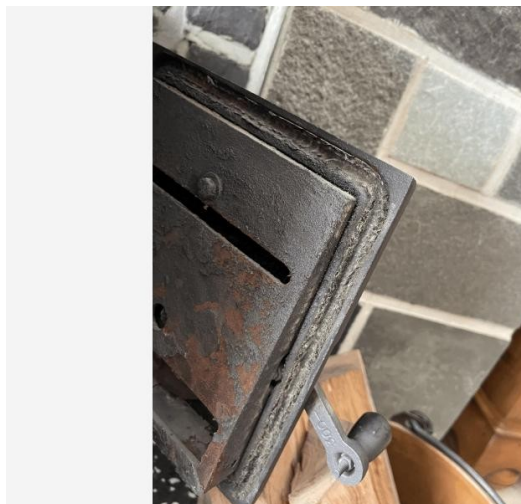
Eindbeoordeling materiaalrisico	Hoog materiaalrisico en/of hoge kans op vezelvrijgave
---------------------------------	---

Gebondenheid	Categorie 3: niet-hechtgebonden met weinig of geen matrix
Asbestsoort (vezeltype)	Alleen chrysotiel
Asbestconcentratie	Hoog ($\geq 50\%$)
Afschermingsgraad van het gehele materiaal	Geheel of deels (ook) vrij aan binnenluchtstromen
Toestand van het materiaal	Matig beschadigd, matig verweerd

Beschrijving	Kachelkoord
Omgeving	Binnen
Primaire drager	Ruimteverwarming
Asbestmateriaal	Koord, lint, band, strip
Bindmiddel van asbestmateriaal	Weinig of geen bindmiddel (textiel, bevolking, ...)
Gebondenheid op basis van bindmiddel	Niet-hechtgebonden
Hoeveelheid (lengte - omtrek - aantal)	• 1,00 m - 5,00 cm - 1 stuk
Totale oppervlakte	0,05 m ²
Eenvoudig bereikbaar	Ja
Bevestigingswijze	• Geklemd
Identificatiemethode	Vaststelling zonder monsternamen
Destructieve handeling voor identificatie	Nee
Opmerking	Dit is een grove schatting van hoeveelheden en gewichten en mag niet worden gebruikt voor meetstaten in bouwwerken.

Dringend verwijderen

- Verwijder dit asbestmateriaal zo snel mogelijk. Volg de toestand goed op.

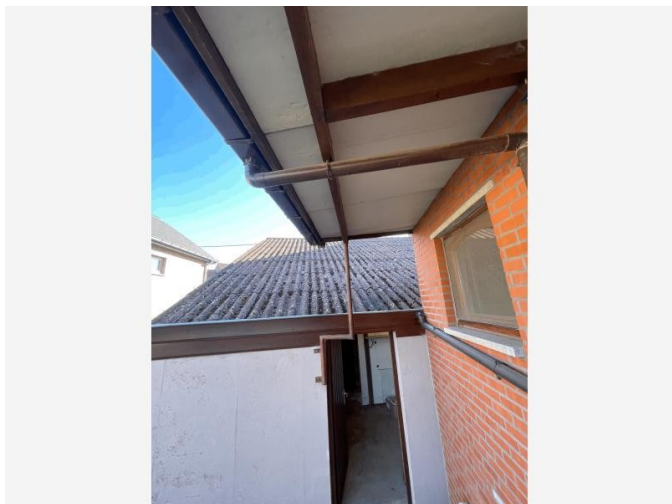
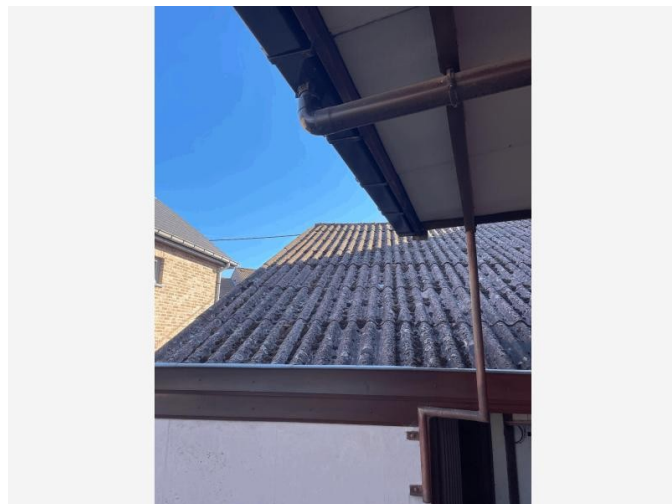
Eindbeoordeling materiaalrisico	Verhoogd materiaalrisico en/of verhoogde kans op vezelvrijgave
---------------------------------	--

Gebondenheid	Categorie 1: hechtgebonden in oorsprong
Asbestsoort (vezeltype)	Crocidoliet aanwezig
Asbestconcentratie	Laag (< 50%)
Afschermingsgraad van het gehele materiaal	Geheel of deels vrij aan de buitenlucht
Toestand van het materiaal	Matig beschadigd, matig verweerd

Beschrijving	Golfplaten
Omgeving	Buiten
Primaire drager	Schuin dak
Asbestmateriaal	Dak- en gevelbekleding - Golfplaat
Bindmiddel van asbestmateriaal	Cement
Gebondenheid op basis van bindmiddel	Hecht
Hoeveelheid (oppervlakte - aantal)	• 40,00 m ² - 1 stuk
Totale oppervlakte	40,00 m ²
Eenvoudig bereikbaar	Ja
Bevestigingswijze	• Onbekend
Identificatiemethode	Vaststelling zonder monsternamen
Destructieve handeling voor identificatie	Nee
Opmerking	Dit is een grove schatting van hoeveelheden en gewichten en mag niet worden gebruikt voor meetstaten in bouwwerken.

Verwijderen

- Zorg voor een veilig beheer. Vermijd het beschadigen van het asbestmateriaal. Controleer de toestand jaarlijks op wijzigingen.

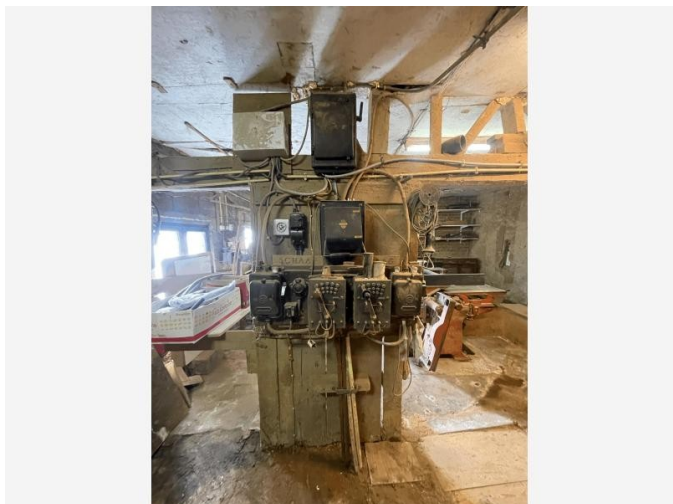
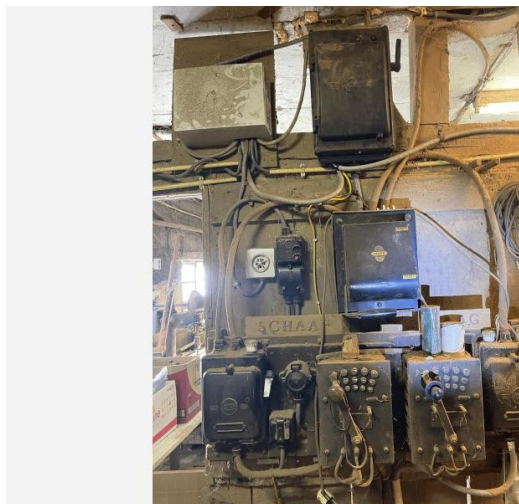
Eindbeoordeling materiaalisico	Laag materiaalisico en/of verlaagde kans op vezelvrijgave
--------------------------------	---

Gebondenheid	Categorie 1: hechtgebonden in oorsprong
Asbestsoort (vezeltype)	Crocidoliet aanwezig
Asbestconcentratie	Laag (< 50%)
Afschermingsgraad van het gehele materiaal	Geheel of deels (ook) vrij aan de binnenlucht
Toestand van het materiaal	Onbeschadigd, niet verweerd

Beschrijving	Bakeliet
Omgeving	Binnen
Primaire drager	Communicatie en elektrische infrastructuur en uitrusting
Asbestmateriaal	Plaat, paneel, tablet - Type Bakeliet
Bindmiddel van asbestmateriaal	Kunststof of -hars
Gebondenheid op basis van bindmiddel	Hecht
Hoeveelheid (oppervlakte - dikte - aantal)	• 0,20 m ² - 10,00 cm - 7 stuks
Totaal volume	0,14 m ³
Eenvoudig bereikbaar	Ja
Bevestigingswijze	• Onbekend
Identificatiemethode	Vaststelling zonder monsternamen
Destructieve handeling voor identificatie	Nee
Opmerking	Dit is een grove schatting van hoeveelheden en gewichten en mag niet worden gebruikt voor meetstaten in bouwwerken. Er bevinden zich bakelieten materialen in het 2de hoofdgebouw, 2 schakelaars in de kelder in het hoofdgebouw en aan de visvijver bij het kippenkot.

Zorgvuldig beheren

- Zorg voor een veilig beheer. Vermijd het beschadigen van het asbestmateriaal. Controleer de toestand jaarlijks op wijzigingen.

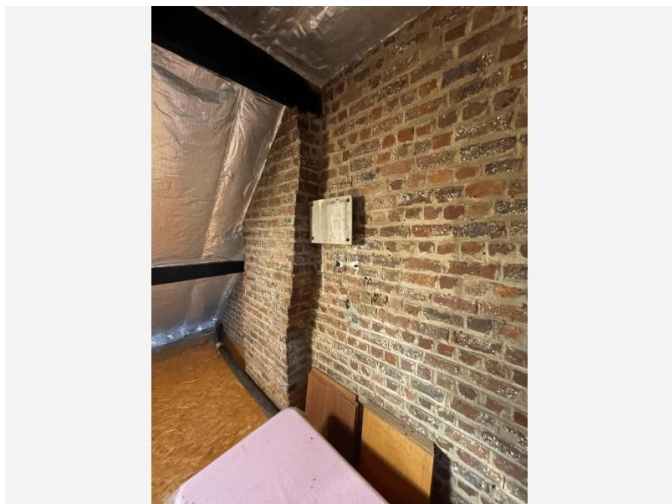
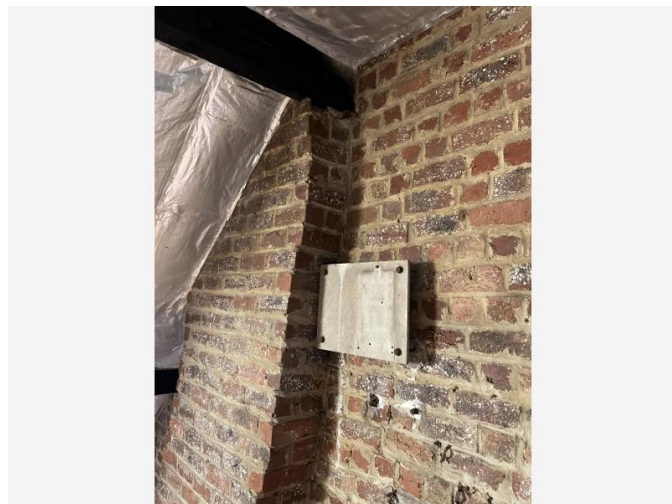
Eindbeoordeling materiaalrisico	Laag materiaalrisico en/of verlaagde kans op vezelvrijgave
---------------------------------	--

Gebondenheid	Categorie 1: hechtgebonden in oorsprong
Asbestsoort (vezeltype)	Crocidoliet aanwezig
Asbestconcentratie	Laag (< 50%)
Afschermingsgraad van het gehele materiaal	Geheel of deels (ook) vrij aan de binnenlucht
Toestand van het materiaal	Onbeschadigd, niet verweerd

Beschrijving	Plaat
Omgeving	Binnen
Primaire drager	Binnenwand
Asbestmateriaal	Brandwerende afsluiting (prefab geheel) - Luik
Bindmiddel van asbestmateriaal	Cement
Gebondenheid op basis van bindmiddel	Hecht
Hoeveelheid (gewicht - aantal)	<ul style="list-style-type: none">• 0,50 kg - 1 stuk
Totaal gewicht	0,50 kg
Eenvoudig bereikbaar	Ja
Bevestigingswijze	<ul style="list-style-type: none">• Geschroefd
Identificatiemethode	Vaststelling zonder monstername
Destructieve handeling voor identificatie	Nee
Opmerking	Dit is een grove schatting van hoeveelheden en gewichten en mag niet worden gebruikt voor meetstaten in bouwwerken.

Zorgvuldig beheren

- Zorg voor een veilig beheer. Vermijd het beschadigen van het asbestmateriaal. Controleer de toestand jaarlijks op wijzigingen.

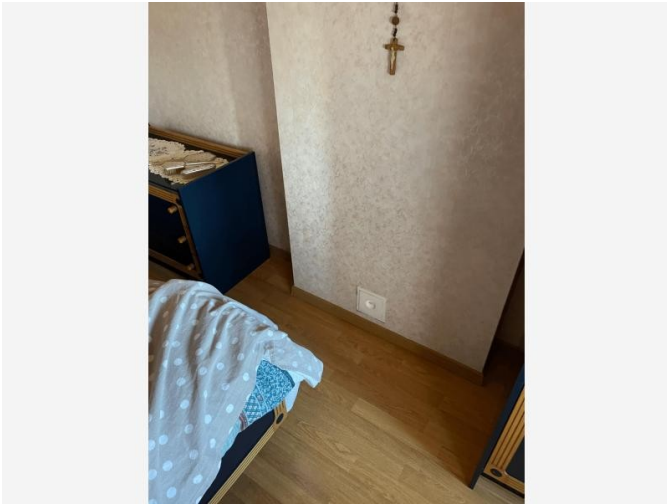
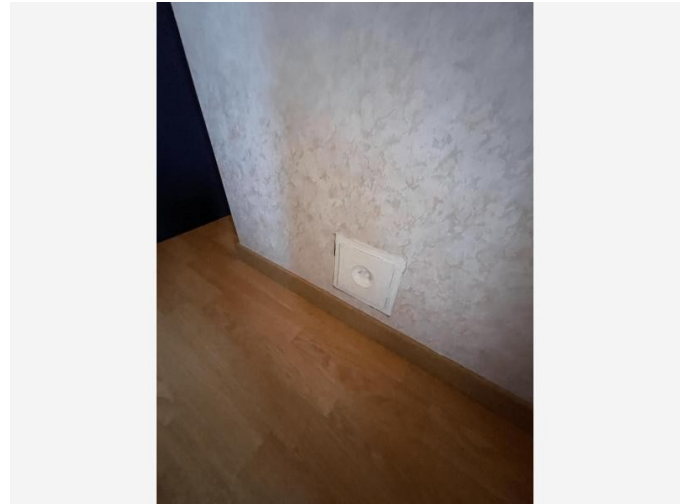
Eindbeoordeling materiaalrisico	Zeer laag materiaalrisico en/of zeer lage kans op vezelvrijgave
---------------------------------	---

Gebondenheid	Categorie 1: hechtgebonden in oorsprong
Asbestsoort (vezeltype)	Crocidoliet aanwezig
Asbestconcentratie	Laag (< 50%)
Afschermingsgraad van het gehele materiaal	Niet stootvaste afscherming
Toestand van het materiaal	Onbeschadigd, niet verweerd

Beschrijving	Luikje
Omgeving	Binnen
Primaire drager	Binnenwand
Asbestmateriaal	Brandwerende afsluiting (prefab geheel) - Luik
Bindmiddel van asbestmateriaal	Cement
Gebondenheid op basis van bindmiddel	Hecht
Hoeveelheid (gewicht - aantal)	• 1,00 kg - 2 stuks
Totaal gewicht	2,00 kg
Eenvoudig bereikbaar	Ja
Bevestigingswijze	• Geklemd
Identificatiemethode	Vaststelling zonder monsternamen
Destructieve handeling voor identificatie	Nee
Opmerking	Dit is een grove schatting van hoeveelheden en gewichten en mag niet worden gebruikt voor meetstaten in bouwwerken. Er bevinden zich 2 luikjes, geschilderd in het wit in beide kamers.

Zorgvuldig beheren

- Zorg voor een veilig beheer. Vermijd het beschadigen van het asbestmateriaal. Controleer de toestand jaarlijks op wijzigingen.

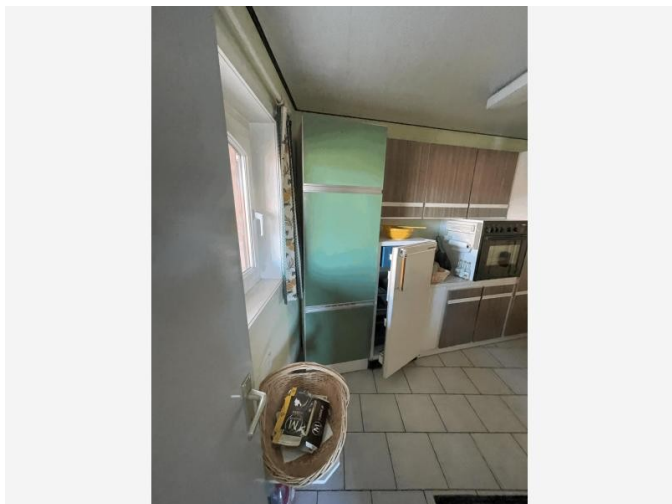
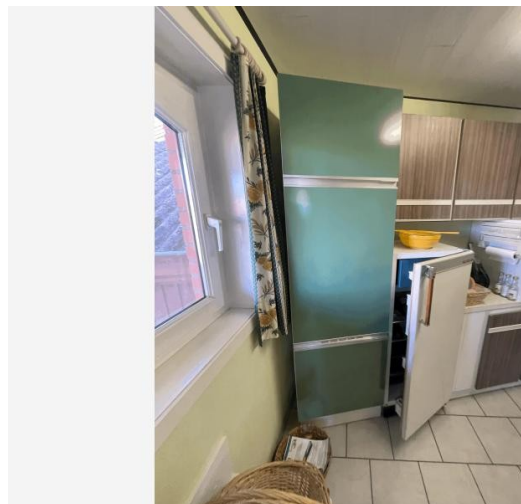
Eindbeoordeling materiaalrisico	Laag materiaalrisico en/of verlaagde kans op vezelvrijgave
---------------------------------	--

Gebondenheid	Categorie 1: hechtgebonden in oorsprong
Asbestsoort (vezeltype)	Crocidoliet aanwezig
Asbestconcentratie	Laag (< 50%)
Afschermingsgraad van het gehele materiaal	Geheel of deels (ook) vrij aan de binnenlucht
Toestand van het materiaal	Onbeschadigd, niet verweerd

Beschrijving	Glasalplaat
Omgeving	Binnen
Primaire drager	Inrichting (meubilair, ...)
Asbestmateriaal	Plaat, paneel, tablet - Geëmailleerd, type Glasal
Bindmiddel van asbestmateriaal	Cement
Gebondenheid op basis van bindmiddel	Hecht
Hoeveelheid (oppervlakte - dikte - aantal)	• 1,00 m ² - 2,00 cm - 1 stuk
Totaal volume	0,02 m ³
Eenvoudig bereikbaar	Ja
Bevestigingswijze	• Onbekend
Identificatiemethode	Vaststelling zonder monstername
Destructieve handeling voor identificatie	Nee
Opmerking	Dit is een grove schatting van hoeveelheden en gewichten en mag niet worden gebruikt voor meetstaten in bouwwerken.

Zorgvuldig beheren

- Zorg voor een veilig beheer. Vermijd het beschadigen van het asbestmateriaal. Controleer de toestand jaarlijks op wijzigingen.

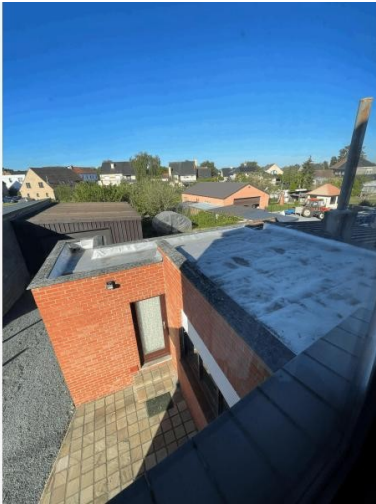
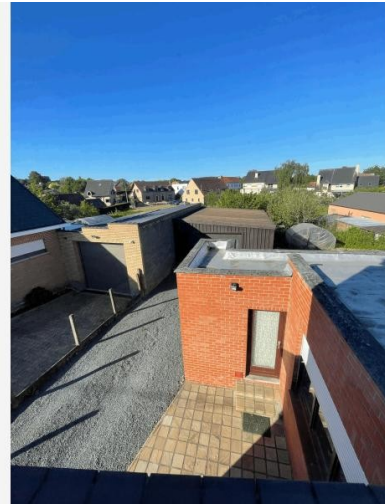
Eindbeoordeling materiaalrisico	Zeer laag materiaalrisico en/of zeer lage kans op vezelvrijgave
---------------------------------	---

Gebondenheid	Categorie 1: hechtgebonden in oorsprong
Asbestsoort (vezeltype)	Alleen chrysotiel
Asbestconcentratie	Laag (< 50%)
Afschermingsgraad van het gehele materiaal	Geheel of deels vrij aan de buitenlucht
Toestand van het materiaal	Onbeschadigd, niet verweerd

Beschrijving	Roofing
Omgeving	Buiten
Primaire drager	Plat dak
Asbestmateriaal	Dak- en gevelbekleding - Roofing
Bindmiddel van asbestmateriaal	Bitumen (roofing, teer, asfalt)
Gebondenheid op basis van bindmiddel	Hecht
Hoeveelheid (oppervlakte - aantal)	• 30,00 m ² - 1 stuk
Totale oppervlakte	30,00 m ²
Eenvoudig bereikbaar	Ja
Bevestigingswijze	• Verlijmd, ingegoten, versmeerd
Identificatiemethode	Vaststelling zonder monstername Motivatie: Groot risico op structurele gevolgschade (lekschade, werking installatie,...)
Destructieve handeling voor identificatie	Nee
Opmerking	Dit is een grove schatting van hoeveelheden en gewichten en mag niet worden gebruikt voor meetstaten in bouwwerken.

Zorgvuldig beheren

- Zorg voor een veilig beheer. Vermijd het beschadigen van het asbestmateriaal. Controleer de toestand jaarlijks op wijzigingen.

- Hermetische zone (erkend asbestverwijderaar)
 - [] Indien blijkt dat de toepassing (deels) werd verlijmd aan de ondergrond: Deze toepassing kan enkel door een erkende asbestverwijderaar via de methodiek van hermetische zone verwijderd worden omdat verwijdering via de methodiek van eenvoudige handelingen en/of couveusezakmethode niet mogelijk is; en er automatisch een verhoogd risico op vrijgave van asbestvezels (max. concentratie 0,01 vezels/cm³ - CODEX Art. VI.3-54) ontstaat. (Bron: CODEX - Art. VI.3-61.- § 1.)

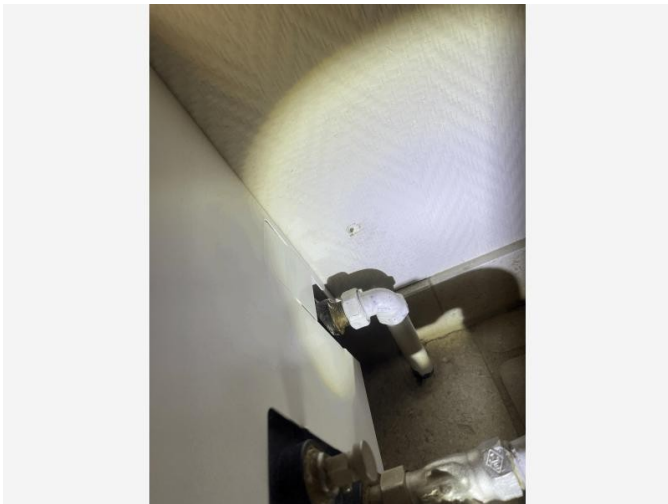
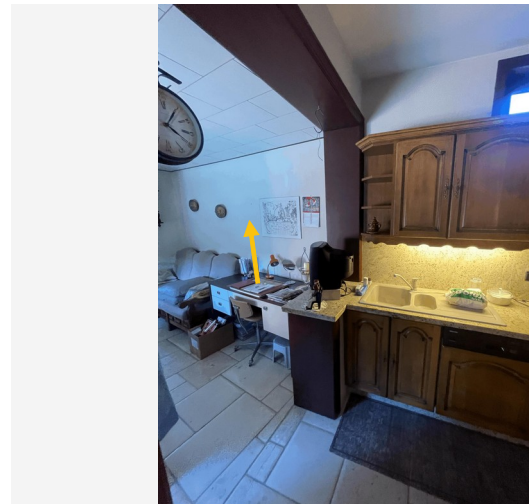
Beschrijving	Platen
Omgeving	Binnen
Primaire drager	Binnenwand
Asbestmateriaal	Plaat, paneel, tablet - Generiek
Bindmiddel van asbestmateriaal	Cement
Gebondenheid op basis van bindmiddel	Hecht
Hoeveelheid (oppervlakte - dikte - aantal)	• 20,00 m ² - 3,00 cm - 1 stuk
Totaal volume	0,60 m ³
Eenvoudig bereikbaar	Ja
Bevestigingswijze	• Onbekend
Identificatiemethode	Vaststelling zonder monstername
Destructieve handeling voor identificatie	Nee
Opmerking	<p>Auditief werden asbestverdachte platen aangetroffen in de keuken. De platen zijn behangen maar</p> <p>klinken als vezelcement. Er zijn geen bestaande beschadigingen aan de platen. Het was niet mogelijk een monster te nemen. Bijgevolg werden ze opgenomen als asbestverdacht en worden ze automatisch beschouwd als asbesthoudend, tot een monstername en analyse dit kan verifiëren of weerleggen.</p>

Zorgvuldig beheren
