Asbestinventarisatetest

Netestraat 27, 2280 Grobbendonk

Attestnummer : 20250407-000463.000

Niet-asbestveilig

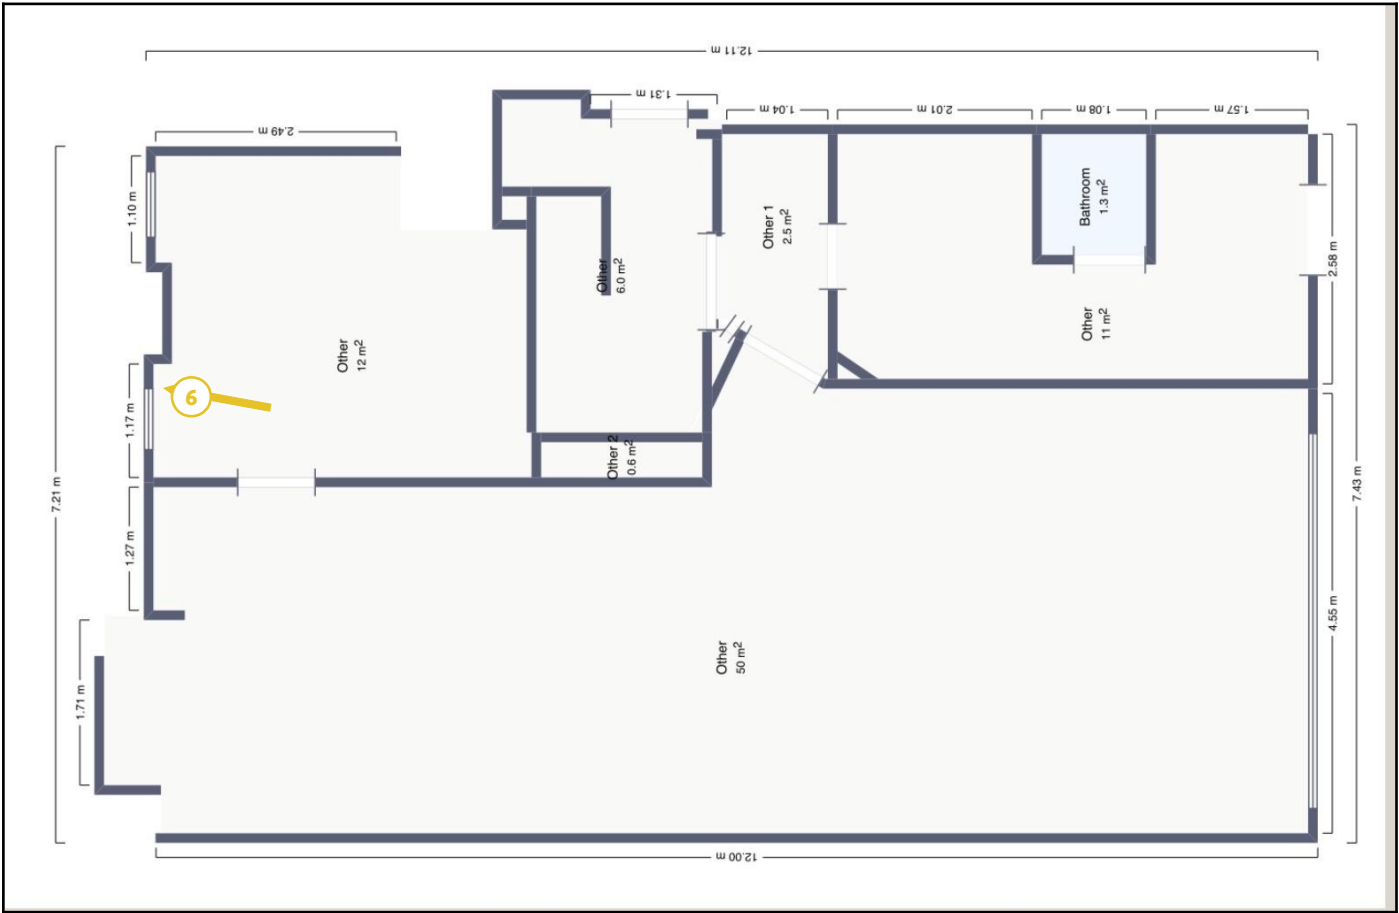
Plan 1.5: Voorbouw plan

Beschrijving	Type	Actie
6. Bakeliet	Asbestmateriaal	Zorgvuldig beheren

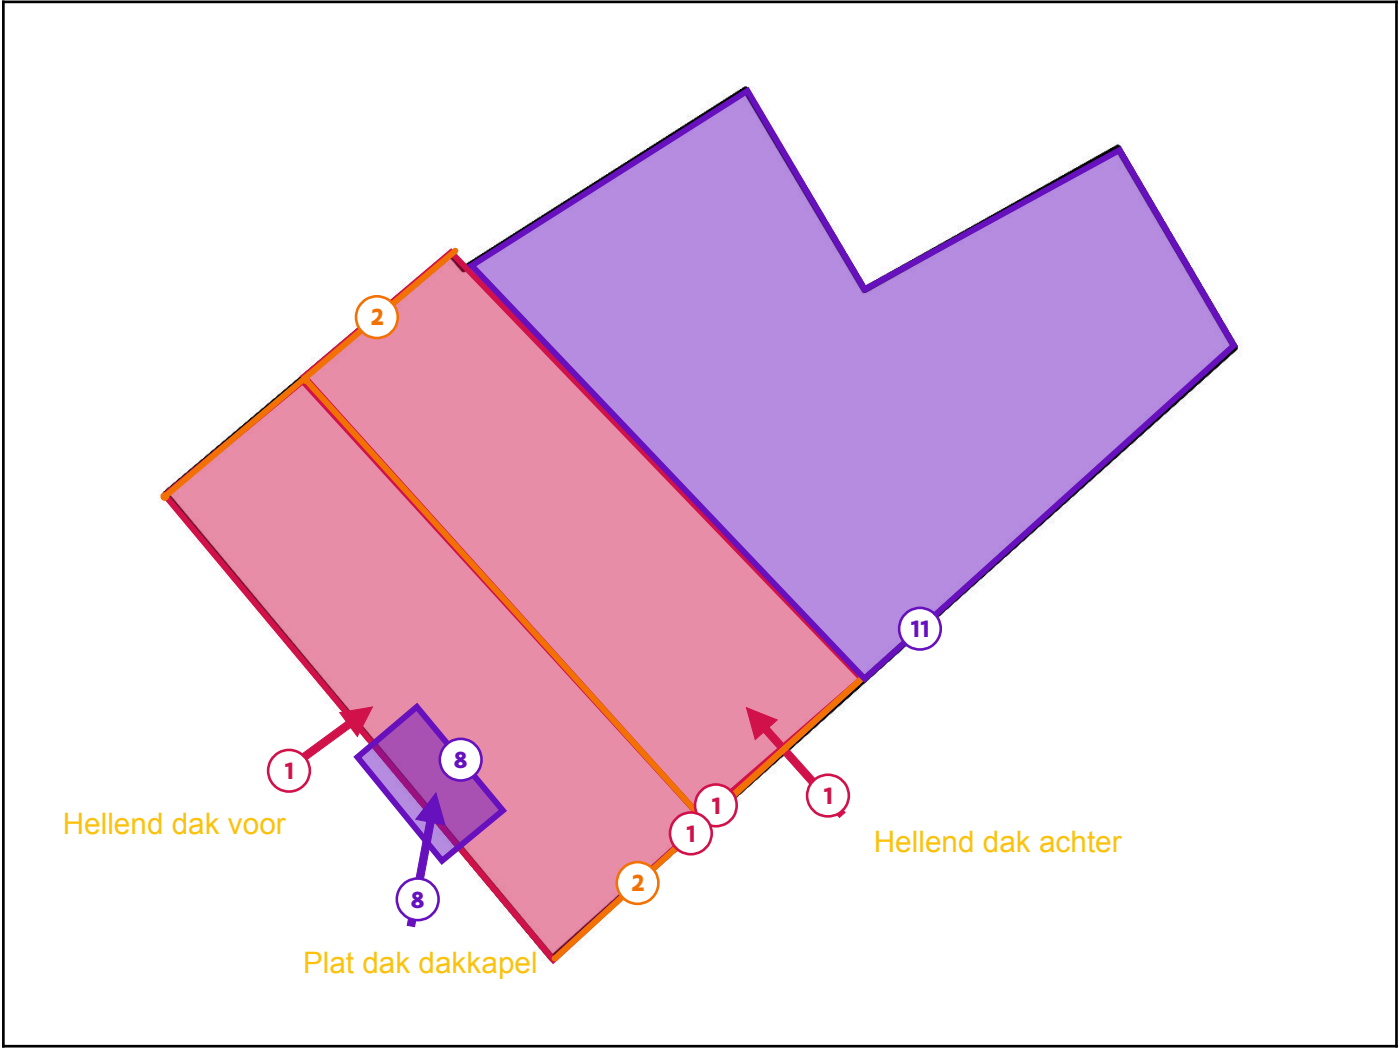
Plan 1.8: Dak plan

Beschrijving	Type	Actie
1. Leien dak	Asbestmateriaal	Dringend verwijderen
2. Nok en windveer schuin dak	Asbestmateriaal	Verwijderen
8. Roofing dakkapel	Beperking	-
11. Platte daken	Advies	-

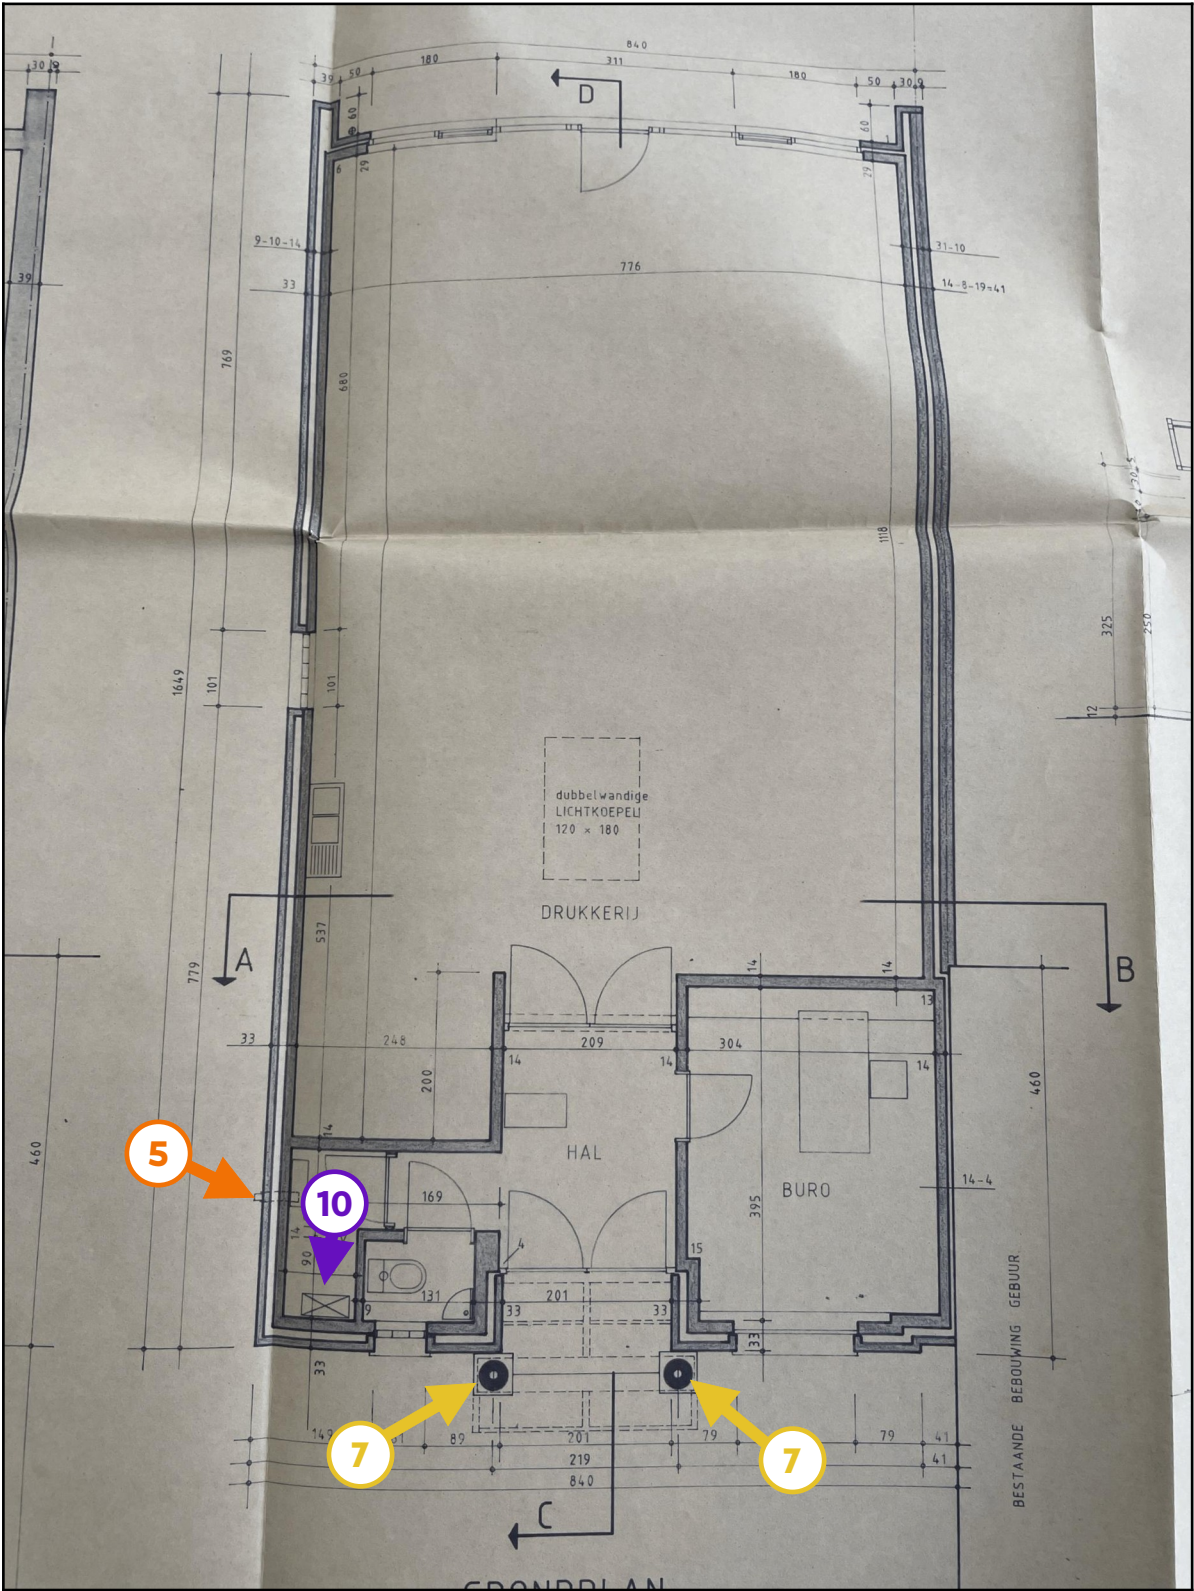
Plan 3.1: Drukkerij plan

5. Asbest buis buiten	Asbestmateriaal	Verwijderen
7. Verloren bekisting	Asbestmateriaal	Zorgvuldig beheren
10. Mazout ketel	Advies	-

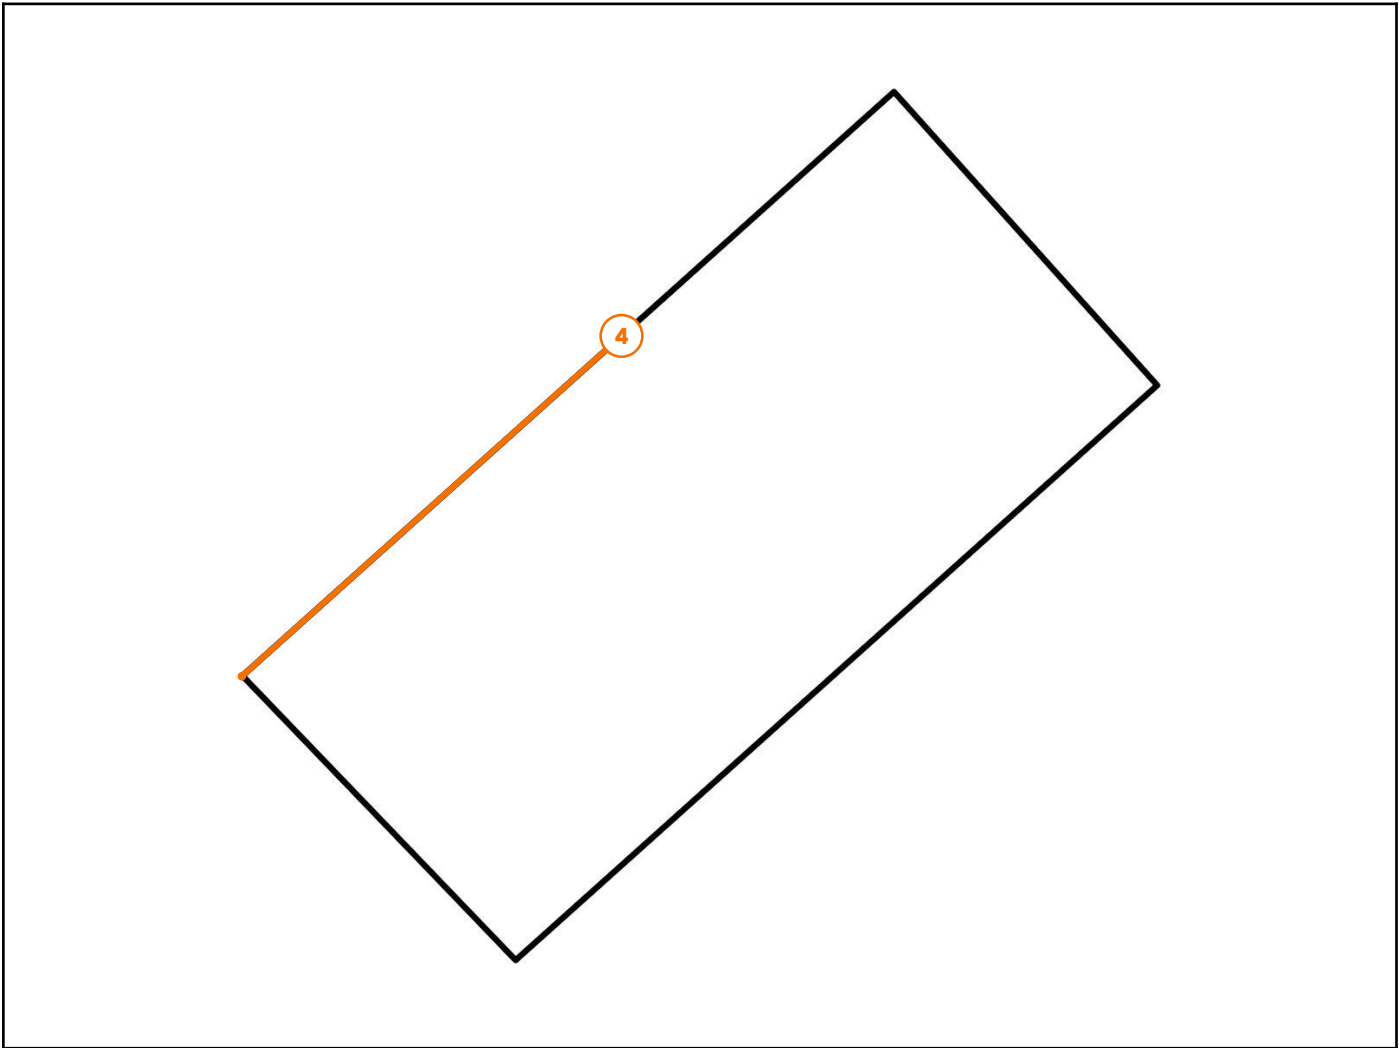
Plan 4.1: Afdak plan

Beschrijving	Type	Actie
4. Gevelplaat	Asbestmateriaal	Verwijderen

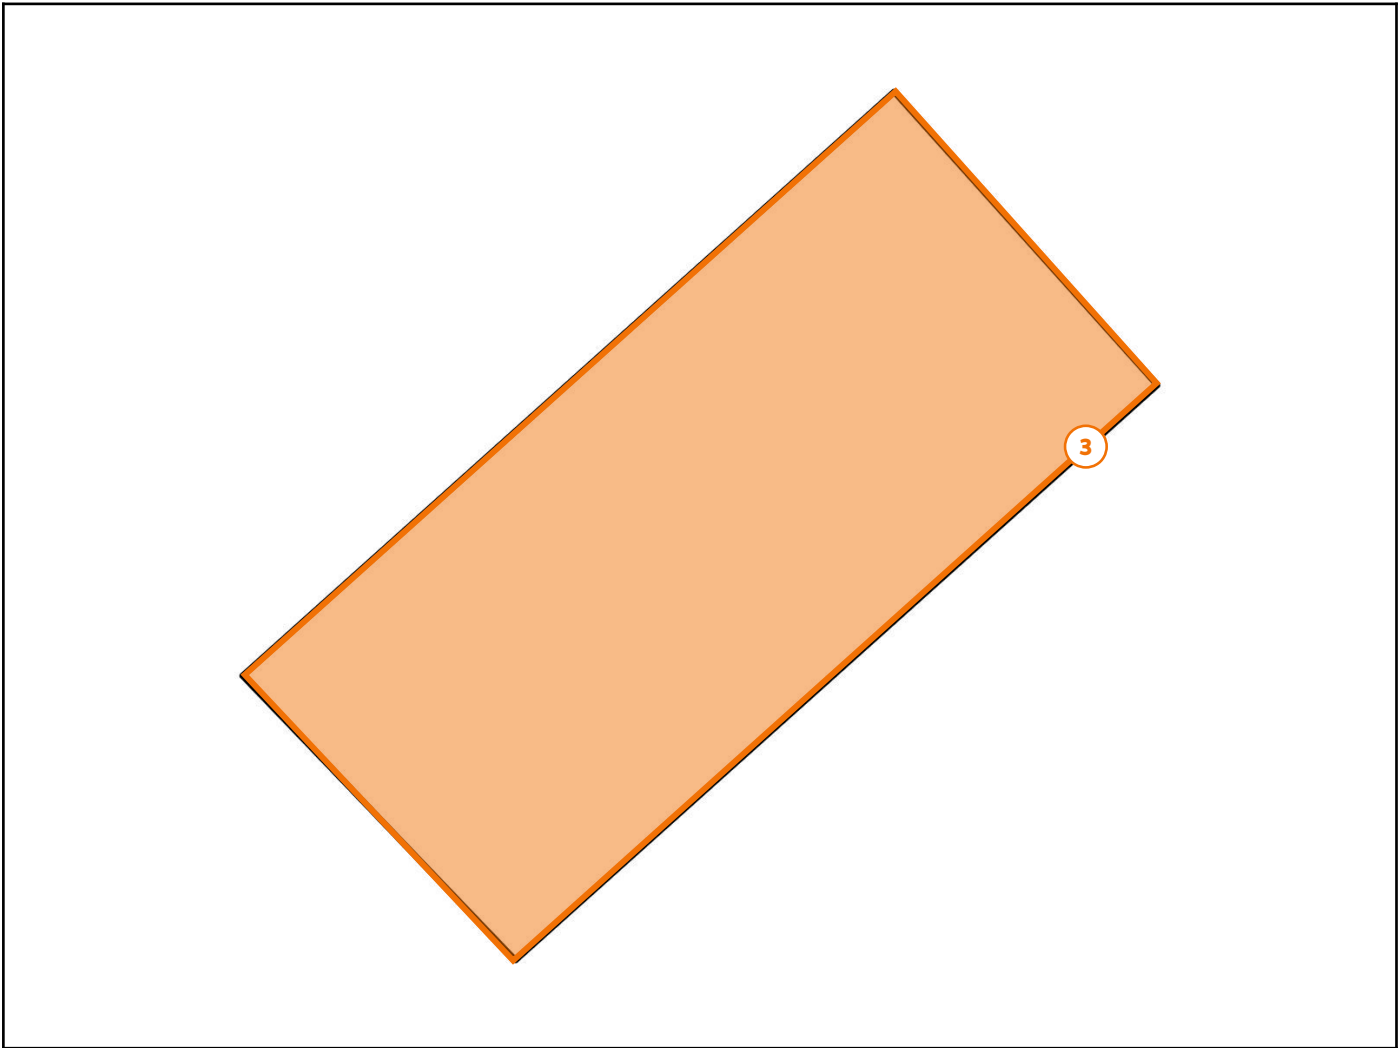
Plan 4.2: Afdak dak plan

Beschrijving	Type	Actie
3. Golfplaat	Asbestmateriaal	Verwijderen

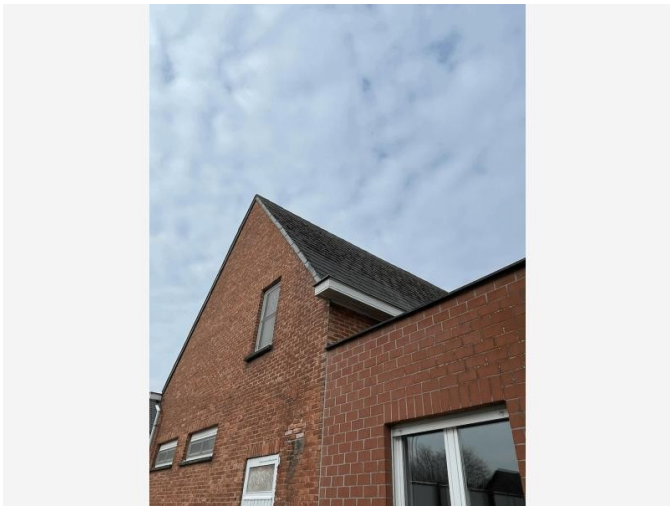
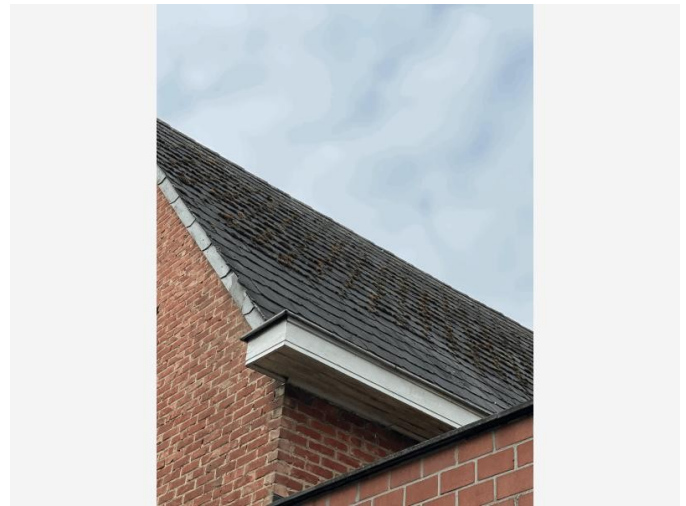
Dringend verwijderen

Eindbeoordeling materiaalrisico	Hoog materiaalrisico en/of hoge kans op vezelvrijgave
---------------------------------	---

Gebondenheid	Categorie 1: hechtgebonden in oorsprong
Asbestsoort (vezeltype)	Crocidoliet aanwezig
Asbestconcentratie	Laag (< 50%)
Afschermingsgraad van het gehele materiaal	Geheel of deels (ook) vrij aan de binnenlucht
Toestand van het materiaal	Matig beschadigd, matig verweerd

Beschrijving	Leien dak
Omgeving	Buiten
Primaire drager	Schuin dak
Asbestmateriaal	Dak- en gevelbekleding - Lei, shingle
Bindmiddel van asbestmateriaal	Cement
Gebondenheid op basis van bindmiddel	Hecht
Hoeveelheid (oppervlakte - aantal)	• 108,00 m ² - 1 stuk
Totale oppervlakte	108,00 m ²
Eenvoudig bereikbaar	Ja
Bevestigingswijze	• Geklemd
Identificatiemethode	Vaststelling zonder monstername
Destructieve handeling voor identificatie	Nee
Opmerking	De hoeveelheid werd ter plaatsen bij benadering opgemeten. Deze hoeveelheid kan niet overgenomen worden in een eventuele meetstaat.

- Zorg voor een veilig beheer. Vermijd het beschadigen van het asbestmateriaal. Controleer de toestand jaarlijks op wijzigingen.

- Eenvoudige handelingen: mag via doe-het-zelf of door werknemer(s) met opleidingsattest eenvoudige handelingen
Deze toepassing kan met eenvoudige handelingen verwijderd worden. Door de hoogte is het aangeraden om dit te laten verwijderen door een professional die beschikt over het opleidingsattest 'Asbestverwijdering eenvoudige handelingen'. Bij het verwijderen moet steeds rekening worden gehouden met alle milieu- en veiligheidsvoorschriften.

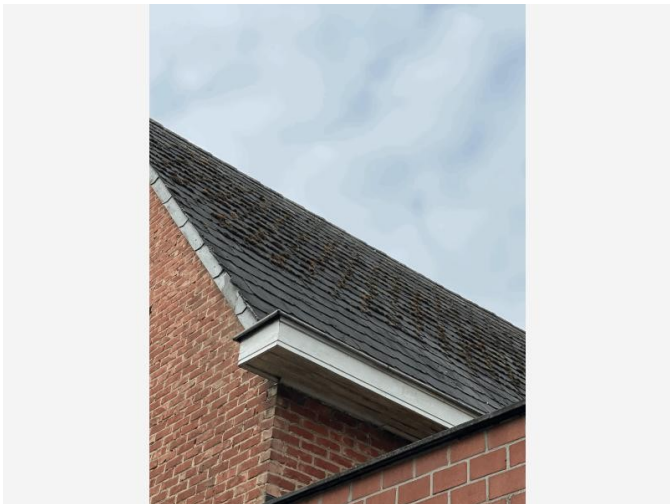
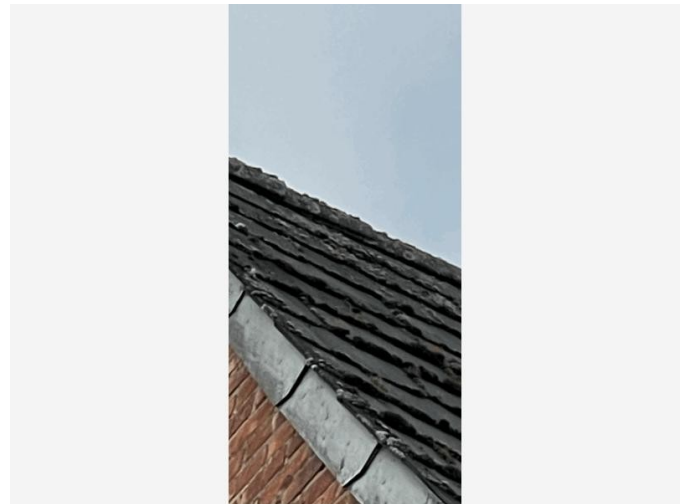
Verwijderen

Eindbeoordeling materiaalrisico	Verhoogd materiaalrisico en/of verhoogde kans op vezelvrijgave
---------------------------------	--

Gebondenheid	Categorie 1: hechtgebonden in oorsprong
Asbestsoort (vezeltype)	Crocidoliet aanwezig
Asbestconcentratie	Laag (< 50%)
Afschermingsgraad van het gehele materiaal	Geheel of deels vrij aan de buitenlucht
Toestand van het materiaal	Matig beschadigd, matig verweerd

Beschrijving	Nok en windveer schuin dak
Omgeving	Buiten
Primaire drager	Schuin dak
Asbestmateriaal	Dak- en gevelbekleding - Nok, windveer, boeiboord
Bindmiddel van asbestmateriaal	Cement
Gebondenheid op basis van bindmiddel	Hecht
Hoeveelheid (oppervlakte - aantal)	• 7,20 m ² - 1 stuk
Totale oppervlakte	7,20 m ²
Eenvoudig bereikbaar	Ja
Bevestigingswijze	• Genageld, geniet
Identificatiemethode	Vaststelling zonder monsternamen
Destructieve handeling voor identificatie	Nee
Opmerking	De hoeveelheid werd ter plaatsen bij benadering opgemeten. Deze hoeveelheid kan iet overgenomen worden in een eventuele meetstaat.

- Zorg voor een veilig beheer. Vermijd het beschadigen van het asbestmateriaal. Controleer de toestand jaarlijks op wijzigingen.

- Eenvoudige handelingen: mag via doe-het-zelf of door werknemer(s) met opleidingsattest eenvoudige handelingen
Deze toepassing kan met eenvoudige handelingen verwijderd worden. Door de hoogte is het aangeraden om dit te laten verwijderen door een professional die beschikt over het opleidingsattest 'Asbestverwijdering eenvoudige handelingen'. Bij het verwijderen moet steeds rekening worden gehouden met alle milieu- en veiligheidsvoorschriften.

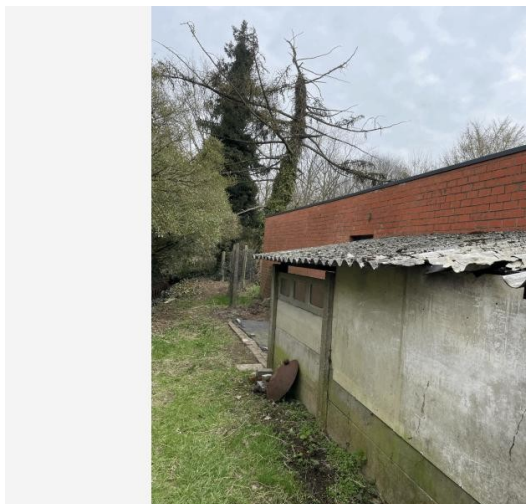
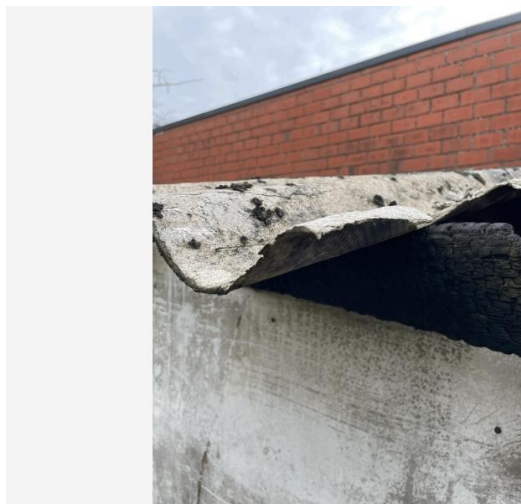
Verwijderen

Eindbeoordeling materiaalrisico	Verhoogd materiaalrisico en/of verhoogde kans op vezelvrijgave
---------------------------------	--

Gebondenheid	Categorie 1: hechtgebonden in oorsprong
Asbestsoort (vezeltype)	Crocidoliet aanwezig
Asbestconcentratie	Laag (< 50%)
Afschermingsgraad van het gehele materiaal	Geheel of deels vrij aan de buitenlucht
Toestand van het materiaal	Matig beschadigd, matig verweerd

Beschrijving	Golfplaat
Omgeving	Binnen
Primaire drager	Schuin dak
Asbestmateriaal	Dak- en gevelbekleding - Golfplaat
Bindmiddel van asbestmateriaal	Cement
Gebondenheid op basis van bindmiddel	Hecht
Hoeveelheid (oppervlakte - aantal)	• 13,00 m ² - 1 stuk
Totale oppervlakte	13,00 m ²
Eenvoudig bereikbaar	Ja
Bevestigingswijze	• Geschroefd
Identificatiemethode	Vaststelling zonder monstername
Destructieve handeling voor identificatie	Nee
Opmerking	De hoeveelheid werd ter plaatsen bij benadering opgemeten. Deze hoeveelheid kan niet overgenomen worden in een eventuele meetstaat.

- Zorg voor een veilig beheer. Vermijd het beschadigen van het asbestmateriaal. Controleer de toestand jaarlijks op wijzigingen.

- Eenvoudige handelingen: mag via doe-het-zelf of door werknemer(s) met opleidingsattest eenvoudige handelingen
Deze toepassing kan met eenvoudige handelingen verwijderd worden door een doe-het-zelfer of een professional die beschikt over het opleidingsattest 'Asbestverwijdering eenvoudige handelingen'. Bij het verwijderen moet steeds rekening worden gehouden met alle milieu- en veiligheidsvoorschriften.

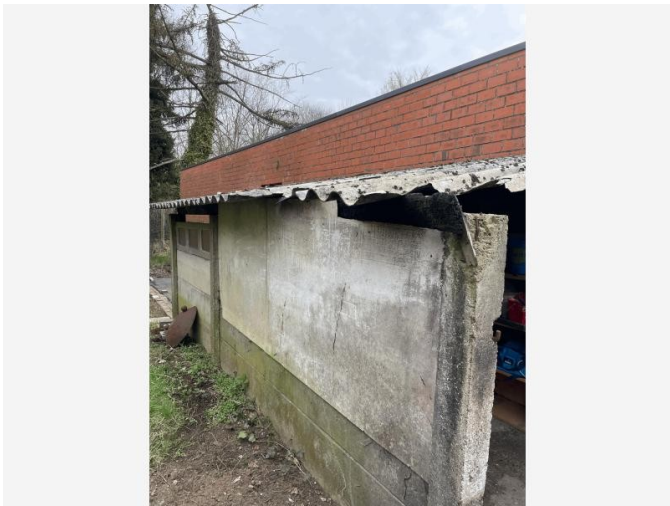
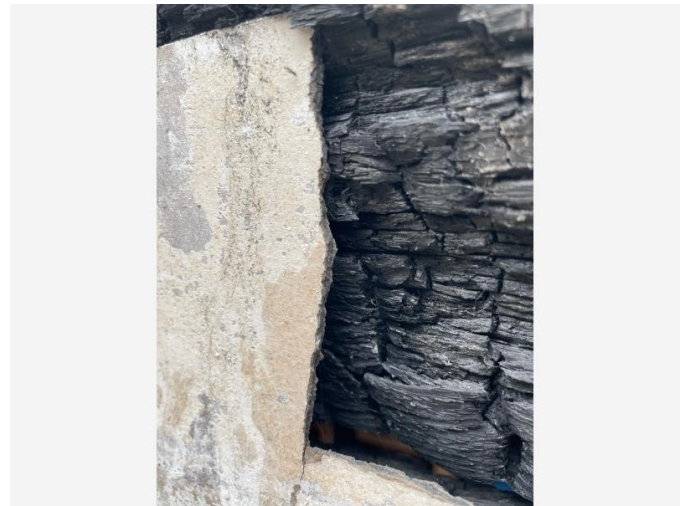
Verwijderen

Eindbeoordeling materiaalrisico	Verhoogd materiaalrisico en/of verhoogde kans op vezelvrijgave
---------------------------------	--

Gebondenheid	Categorie 1: hechtgebonden in oorsprong
Asbestsoort (vezeltype)	Crocidoliet aanwezig
Asbestconcentratie	Laag (< 50%)
Afschermingsgraad van het gehele materiaal	Geheel of deels vrij aan de buitenlucht
Toestand van het materiaal	Matig beschadigd, matig verweerd

Beschrijving	Gevelplaat
Omgeving	Buiten
Primaire drager	Wand buitenschil
Asbestmateriaal	Dak- en gevelbekleding - Plaat
Bindmiddel van asbestmateriaal	Cement
Gebondenheid op basis van bindmiddel	Hecht
Hoeveelheid (oppervlakte - dikte - aantal)	• 4,50 m ² - 0,30 cm - 1 stuk
Totaal volume	0,014 m ³
Eenvoudig bereikbaar	Ja
Bevestigingswijze	• Genageld, geniet
Identificatiemethode	Vaststelling zonder monstername
Destructieve handeling voor identificatie	Nee
Opmerking	De hoeveelheid werd ter plaatsen bij benadering opgemeten. Deze hoeveelheid kan niet overgenomen worden in een eventuele meetstaat.

- Zorg voor een veilig beheer. Vermijd het beschadigen van het asbestmateriaal. Controleer de toestand jaarlijks op wijzigingen.

- Eenvoudige handelingen: mag via doe-het-zelf of door werknemer(s) met opleidingsattest eenvoudige handelingen
Deze toepassing kan met eenvoudige handelingen verwijderd worden door een doe-het-zelf of een professional die beschikt over het opleidingsattest 'Asbestverwijdering eenvoudige handelingen'. Bij het verwijderen moet steeds rekening worden gehouden met alle milieu- en veiligheidsvoorschriften.

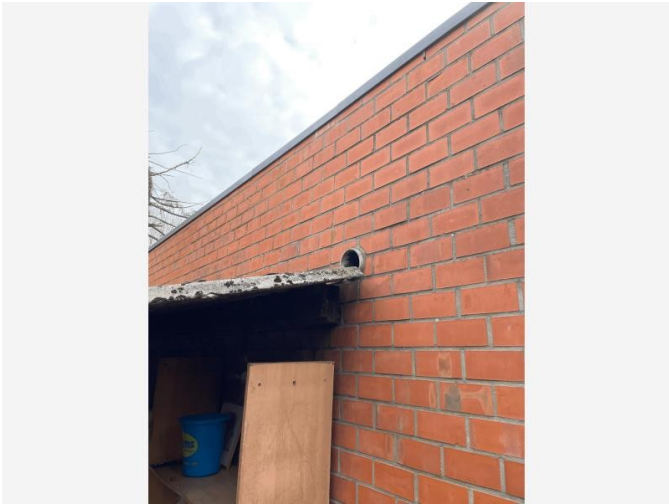
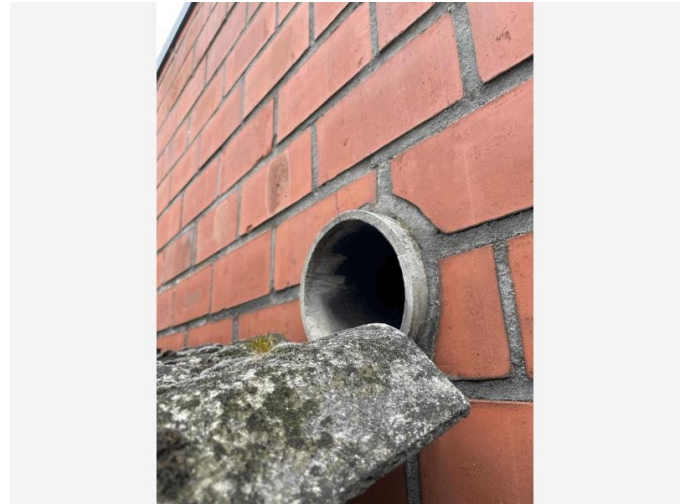
Verwijderen

Eindbeoordeling materiaalrisico	Laag materiaalrisico en/of verlaagde kans op vezelvrijgave
---------------------------------	--

Gebondenheid	Categorie 1: hechtgebonden in oorsprong
Asbestsoort (vezeltype)	Crocidoliet aanwezig
Asbestconcentratie	Laag (< 50%)
Afschermingsgraad van het gehele materiaal	Geheel of deels vrij aan de buitenlucht
Toestand van het materiaal	Onbeschadigd, niet verweerd

Beschrijving	Asbest buis buiten
Omgeving	Buiten
Primaire drager	Schacht-koker (technisch)
Asbestmateriaal	Rookgaskanaal
Bindmiddel van asbestmateriaal	Cement
Gebondenheid op basis van bindmiddel	Hecht
Hoeveelheid (lengte - omtrek - dikte - aantal)	<ul style="list-style-type: none">• 0,50 m - 25,00 cm - 1,00 cm - 1 stuk
Totaal volume	0,001 m ³
Eenvoudig bereikbaar	Ja
Bevestigingswijze	<ul style="list-style-type: none">• Verlijmd, ingegoten, versmeerd
Identificatiemethode	Vaststelling zonder monsternamen
Destructieve handeling voor identificatie	Nee
Opmerking	De hoeveelheid kon enkel aan de buitenkant vastgesteld worden. Het is waarschijnlijk een buis met een langere lengte maar deze kon niet bekenen worden.

- Zorg voor een veilig beheer. Vermijd het beschadigen van het asbestmateriaal. Controleer de toestand jaarlijks op wijzigingen.

- Eenvoudige handelingen: enkel door erkend asbestverwijderaar
Deze toepassing zit geklemd en kan daarom het veiligst verwijderd worden door een erkend asbestverwijderaar. Bij het verwijderen moet steeds rekening worden gehouden met alle milieu- en veiligheidsvoorschriften.

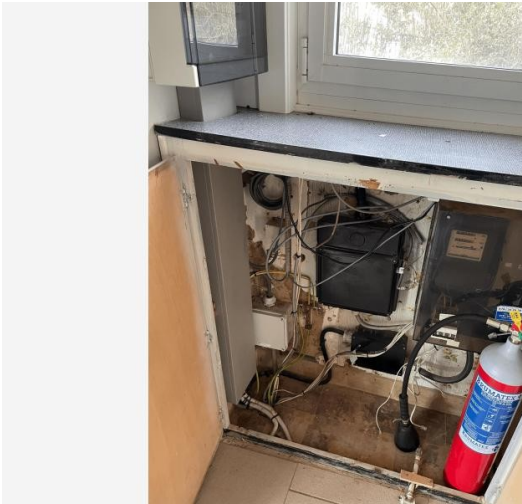
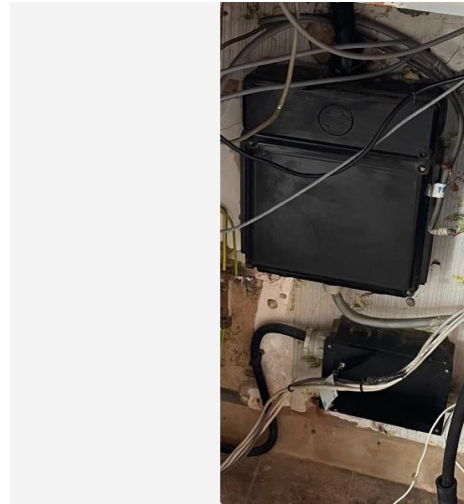
Zorgvuldig beheren

Eindbeoordeling materiaalrisico	Laag materiaalrisico en/of verlaagde kans op vezelvrijgave
---------------------------------	--

Gebondenheid	Categorie 1: hechtgebonden in oorsprong
Asbestsoort (vezeltype)	Crocidoliet aanwezig
Asbestconcentratie	Laag (< 50%)
Afschermingsgraad van het gehele materiaal	Geheel of deels (ook) vrij aan de binnenlucht
Toestand van het materiaal	Onbeschadigd, niet verweerd

Beschrijving	Bakeliet
Omgeving	Binnen
Primaire drager	Communicatie en elektrische infrastructuur en uitrusting
Asbestmateriaal	Plaat, paneel, tablet - Type Bakeliet
Bindmiddel van asbestmateriaal	Kunststof of -hars
Gebondenheid op basis van bindmiddel	Hecht
Hoeveelheid (oppervlakte - dikte - aantal)	• 0,20 m ² - 1,00 cm - 1 stuk
Totaal volume	0,002 m ³
Eenvoudig bereikbaar	Ja
Bevestigingswijze	• Geschroefd
Identificatiemethode	Vaststelling zonder monsternamen
Destructieve handeling voor identificatie	Nee
Opmerking	De hoeveelheid werd ter plaatsen bij benadering opgemeten. Deze hoeveelheid kan niet overgenomen worden in een eventuele meetstaat.

- Zorg voor een veilig beheer. Vermijd het beschadigen van het asbestmateriaal. Controleer de toestand jaarlijks op wijzigingen.

- Eenvoudige handelingen: mag via doe-het-zelf of door werknemer(s) met opleidingsattest eenvoudige handelingen
De bakelieten elektriciteitskast moet verwijderd worden door een professional die een elektrische opleiding heeft gevolgd. Bij het verwijderen moet steeds rekening worden gehouden met alle milieu- en veiligheidsvoorschriften.

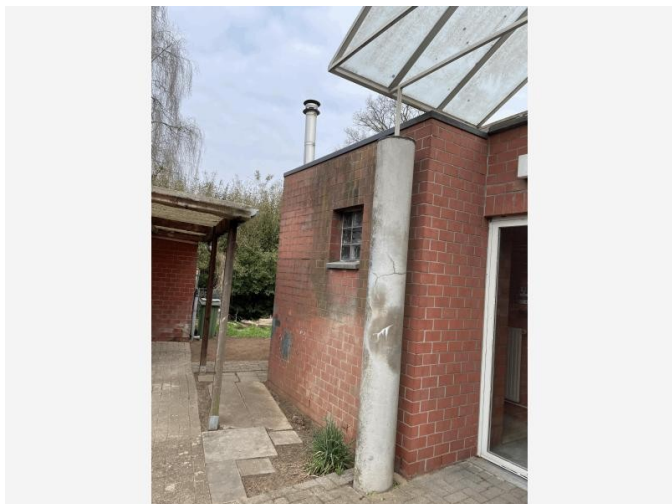
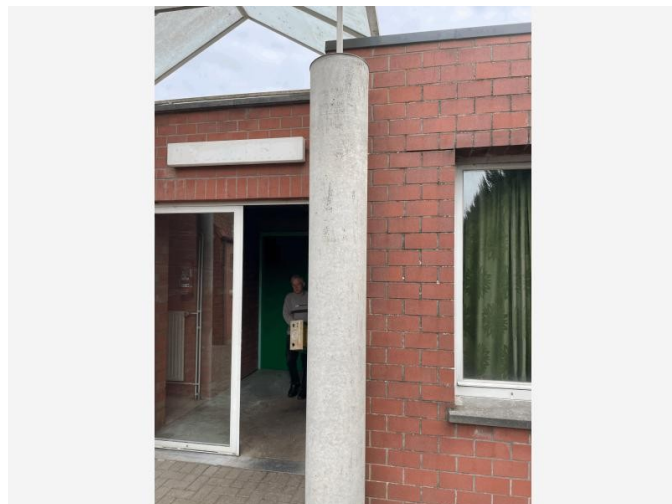
Zorgvuldig beheren

Eindbeoordeling materiaalrisico	Laag materiaalrisico en/of verlaagde kans op vezelvrijgave
---------------------------------	--

Gebondenheid	Categorie 1: hechtgebonden in oorsprong
Asbestsoort (vezeltype)	Crocidoliet aanwezig
Asbestconcentratie	Laag (< 50%)
Afschermingsgraad van het gehele materiaal	Geheel of deels vrij aan de buitenlucht
Toestand van het materiaal	Licht beschadigd, licht verweerd. Intact calciumsilicaatmateriaal of categorie III 'gebondenheid'

Beschrijving	Verloren bekisting
Omgeving	Binnen
Primaire drager	Fundering-draagstructuur (horizontaal, verticaal)
Asbestmateriaal	Verloren bekisting - Buis, koker
Bindmiddel van asbestmateriaal	Cement
Gebondenheid op basis van bindmiddel	Hecht
Hoeveelheid (lengte - omtrek - dikte - aantal)	<ul style="list-style-type: none">• 3,50 m - 35,00 cm - 1,00 cm - 2 stuks
Totaal volume	0,025 m ³
Eenvoudig bereikbaar	Nee <ul style="list-style-type: none">• Verwijdering tast de bouwkundige integriteit aan.
Bevestigingswijze	<ul style="list-style-type: none">• Verlijmd, ingegoten, versmeerd
Identificatiemethode	Vaststelling zonder monstername
Destructieve handeling voor identificatie	Nee
Opmerking	De hoeveelheid werd ter plaatsen bij bendaring opgemeten. Deze hoeveelheid kan niet overgenomen worden in een eventuele meetstaat.

- Zorg voor een veilig beheer. Vermijd het beschadigen van het asbestmateriaal. Controleer de toestand jaarlijks op wijzigingen.

- Eenvoudige handelingen: enkel door erkend asbestverwijderaar
Deze toepassing zit geklemd en kan daarom het veiligst verwijderd worden door een erkend asbestverwijderaar. Bij het verwijderen moet steeds rekening worden gehouden met alle milieu- en veiligheidsvoorschriften.

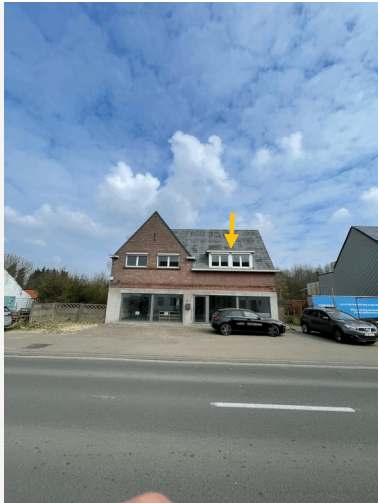
Situeringsfoto

Permanente beperking

Reden: Het te onderzoeken materiaal situeert zich hoger dan 3,50 m te rekenen vanaf een veilige ondergrond

Uitleg van de asbestdeskundige: Het dak van de dakkapel bevindt zich op een hoogte hoger dan 3,5 meter.

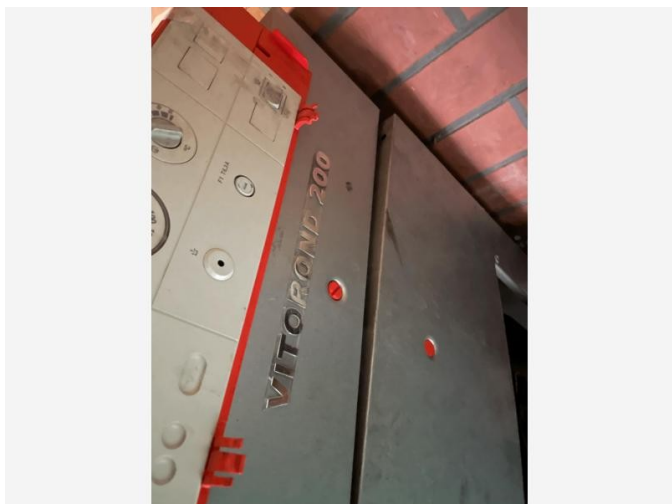
Vrije foto

Op de technische fiche van de ketel is geen bouwjaar aanwezig. Aangezien we de ketel niet demonteren kunnen we niet bekijken of er al dan niet asbesthoudende materialen bevinden in de ketel. Er bestaat een redelijk vermoeden dat er asbesthoudende pakkingen en dichtingen aanwezig zijn in de ketel.

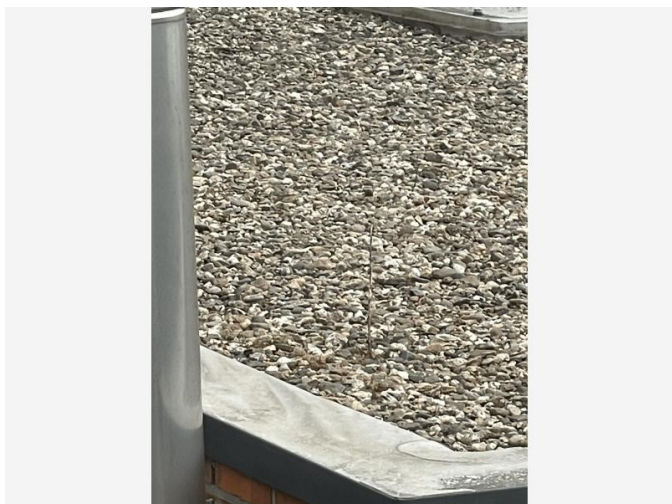
Vrije foto

De platte daken zijn afgewerkt uit epdm.
