Asbestinventarisatattest

Brugsestraat 71, 8020 Oostkamp

Attestnummer : 20250527-000404.000

Uitgegeven op : 27.05.2025

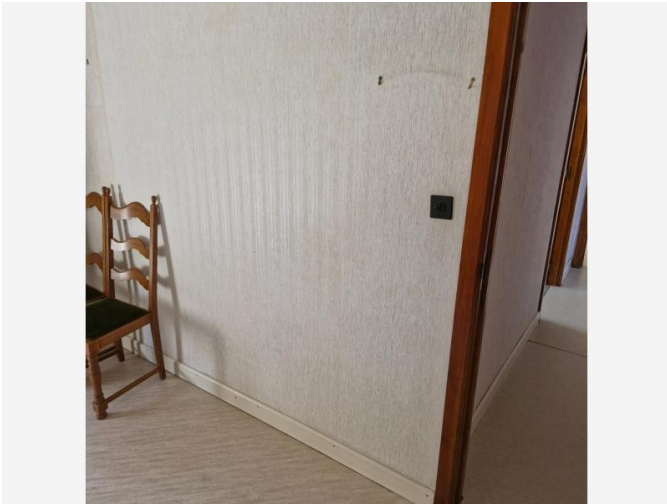
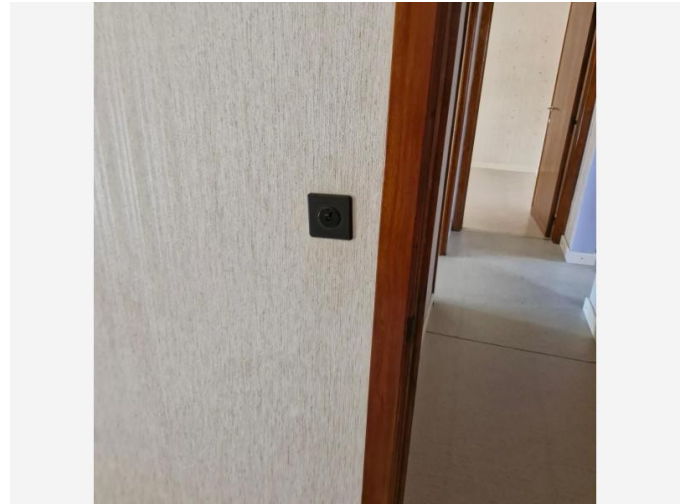
Het asbestmateriaal valt onder de mijlpaal van 2040.

Eindbeoordeling materiaalrisico	Laag materiaalrisico en/of verlaagde kans op vezelvrijgave
---------------------------------	--

Gebondenheid	Categorie 1: hechtgebonden in oorsprong
Asbestsoort (vezeltype)	Crocidoliet aanwezig
Asbestconcentratie	Laag (< 50%)
Afschermingsgraad van het gehele materiaal	Geheel of deels (ook) vrij aan de binnenlucht
Toestand van het materiaal	Onbeschadigd, niet verweerd

Beschrijving	lichtschakelaar - stopcontact
Omgeving	Binnen
Primaire drager	Communicatie en elektrische infrastructuur en uitrusting
Asbestmateriaal	Plaat, paneel, tablet - Type Bakeliet
Bindmiddel van asbestmateriaal	Kunststof of -hars
Gebondenheid op basis van bindmiddel	Hecht
Hoeveelheid (oppervlakte - dikte - aantal)	• 0,10 m ² - 1,00 cm - 1 stuk
Totaal volume	0,001 m ³
Eenvoudig bereikbaar	Ja
Bevestigingswijze	• Geschroefd
Identificatiemethode	Vaststelling zonder monsternamen
Destructieve handeling voor identificatie	Nee

- Zorg voor een veilig beheer. Vermijd het beschadigen van het asbestmateriaal. Controleer de toestand jaarlijks op wijzigingen.

- Eenvoudige handelingen: mag via doe-het-zelf of door werknemer(s) met opleidingsattest eenvoudige handelingen
Gelet op de aard van de bevestiging kunnen de componenten op relatief eenvoudige wijze op hun geheel verwijderd en afgevoerd worden. Hou rekening met PBM's en veiligheidsvoorschriften.

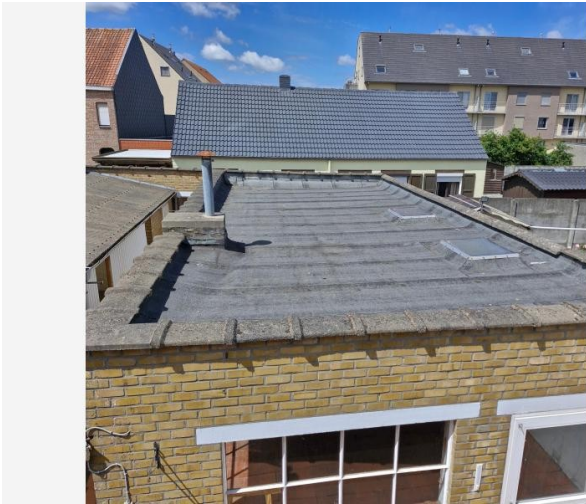
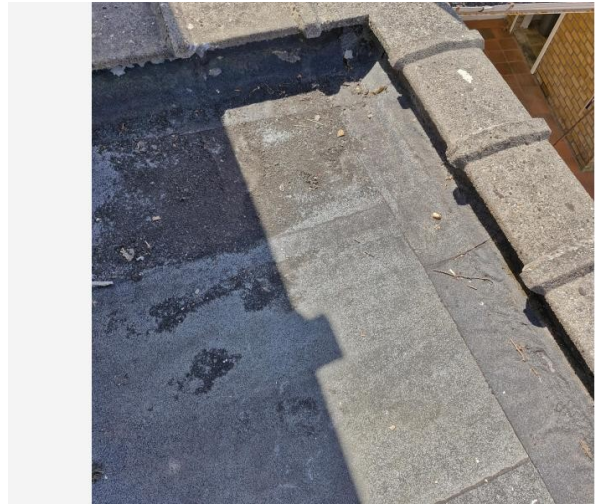
Het asbestmateriaal valt onder de mijlpaal van 2040.

Eindbeoordeling materiaalisico	Laag materiaalisico en/of verlaagde kans op vezelvrijgave
--------------------------------	---

Gebondenheid	Categorie 1: hechtgebonden in oorsprong
Asbestsoort (vezeltype)	Crocidoliet aanwezig
Asbestconcentratie	Laag (< 50%)
Afschermingsgraad van het gehele materiaal	Geheel of deels vrij aan de buitenlucht
Toestand van het materiaal	Licht beschadigd, licht verweerd. Intact calciumsilicaatmateriaal of categorie III 'gebondenheid'

Beschrijving	roofing (opslagruimte)
Omgeving	Buiten
Primaire drager	Plat dak
Asbestmateriaal	Dak- en gevelbekleding - Roofing
Bindmiddel van asbestmateriaal	Bitumen (roofing, teer, asfalt)
Gebondenheid op basis van bindmiddel	Hecht
Hoeveelheid (oppervlakte - aantal)	• 67,65 m ² - 1 stuk
Totale oppervlakte	67,65 m ²
Eenvoudig bereikbaar	Ja
Bevestigingswijze	• Verlijmd, ingegoten, versmeerd
Identificatiemethode	Vaststelling zonder monstername Motivatie: Op vraag van de eigenaar-opdrachtgever werd geen monstername uitgevoerd
Destructieve handeling voor identificatie	Nee

- Zorg voor een veilig beheer. Vermijd het beschadigen van het asbestmateriaal. Controleer de toestand jaarlijks op wijzigingen.
- Voer bijkomende staalname(s) uit.

- Eenvoudige handelingen: mag via doe-het-zelf of door werknemer(s) met opleidingsattest eenvoudige handelingen
Dit mag via doe-het-zelf of door werknemer(s) met opleidingsattest eenvoudige handelingen.
Hou rekening met de PBM's en voorzorgsmaatregelen..
Bij verwijdering is de kans op hoge asbeststofconcentratie vrij laag.

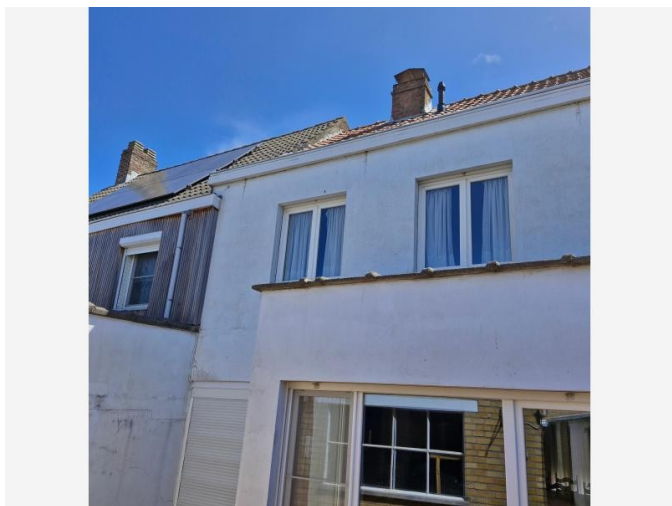
Situeringfoto

Permanente beperking

Reden: Het te onderzoeken materiaal situeert zich hoger dan 3,50 m te rekenen vanaf een veilige ondergrond

Uitleg van de asbestdeskundige: De schoorsteen is niet asbestverdacht.

De afvoerbuizen kunnen wel asbesthoudend zijn.

Dit is onmogelijk te bezichtigen.

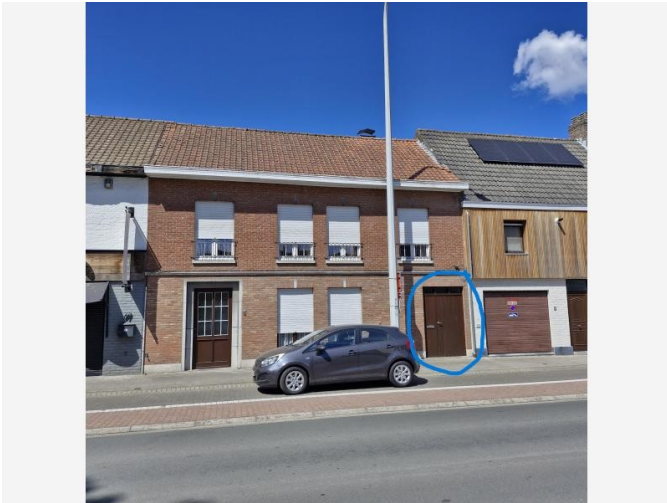
Situeringsfoto

Tijdelijke beperking

Reden: Slotvaste toegangspoort, -deur of -luik

Uitleg van de asbestdeskundige: Geen sleutel aanwezig toen ik ter plaatse was.

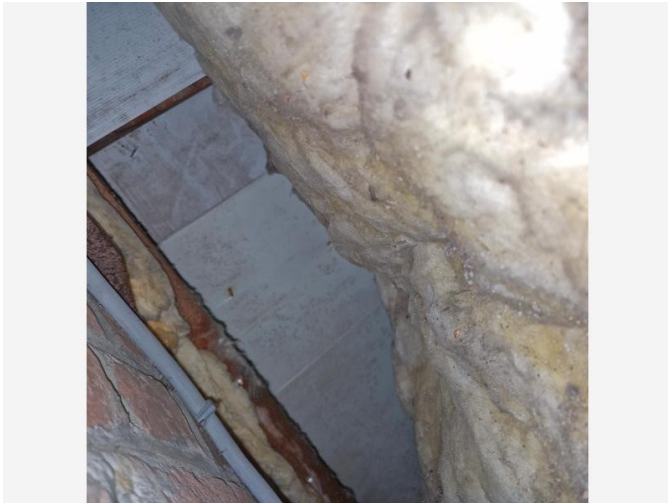
Plastieken onderdak.

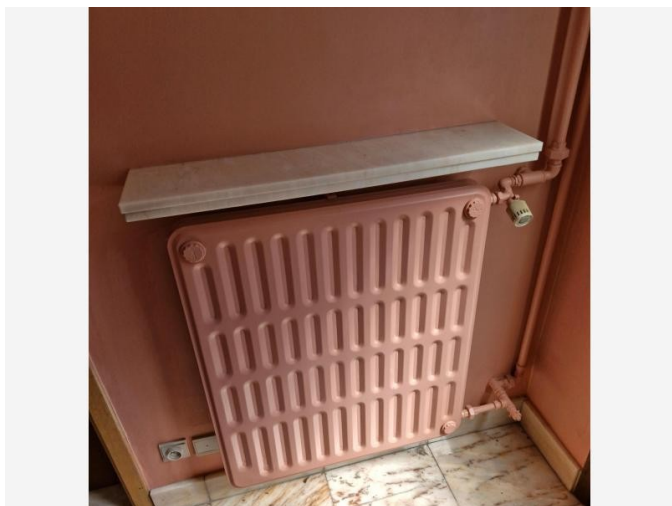
In het binnenwerk van het verwarmingselement kunnen er asbestverdachte materialen aanwezig zijn. (pakkingen, dichtingen, asbestkoord ...)

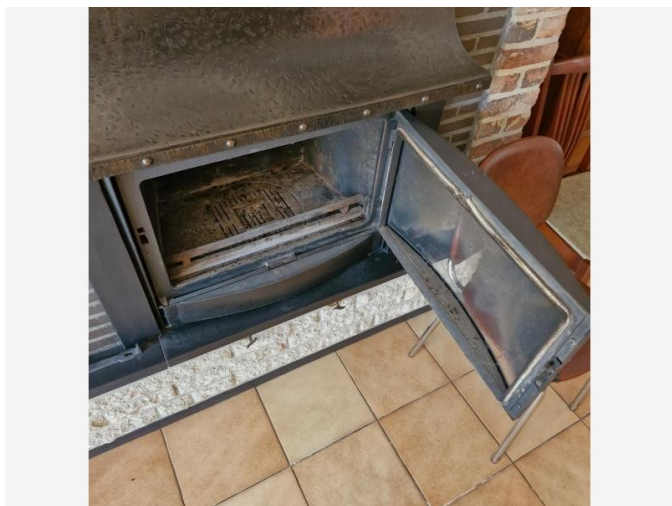
In het binnenwerk van het verwarmingselement kunnen er asbestverdachte materialen aanwezig zijn. (pakkingen, dichtingen, asbestkoord ...)

De afdichtingskoord is glimmend, dus asbestvrij.

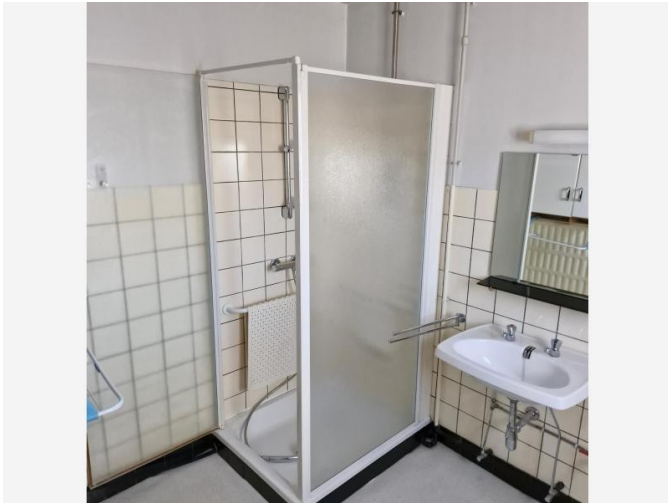
De wandtegels zijn niet asbestverdacht.

De (zwarte) lijm van de geplaatste wandtegels kunnen asbestvezels bevatten.

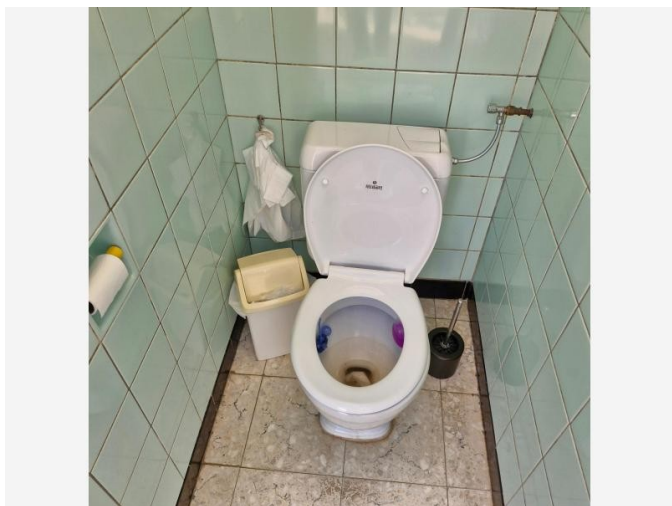
De plinten zijn niet asbestverdacht.

De (zwarte) lijm om de plinten te plaatsen, kunnen asbestvezels bevatten.

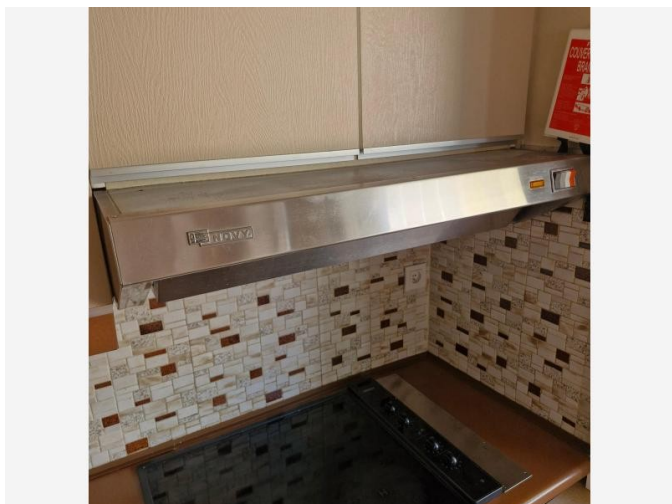
In het binnenwerk van de dampkap kunnen er asbestverdachte materialen aanwezig zijn. (pakkingen, dichtingen,...)

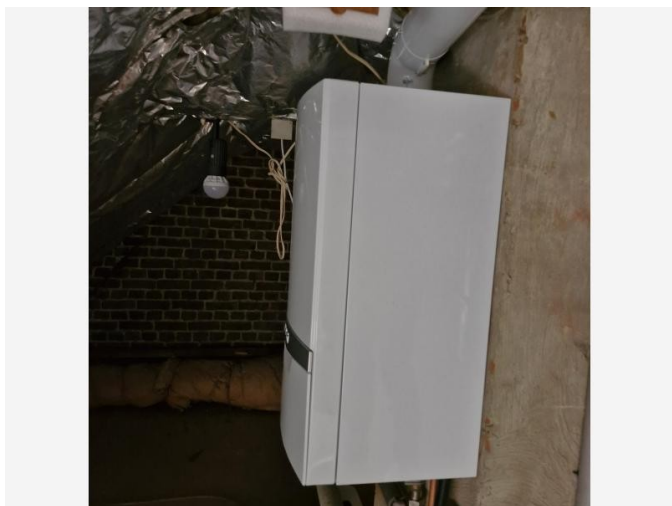
Fabricagejaar is 2022.

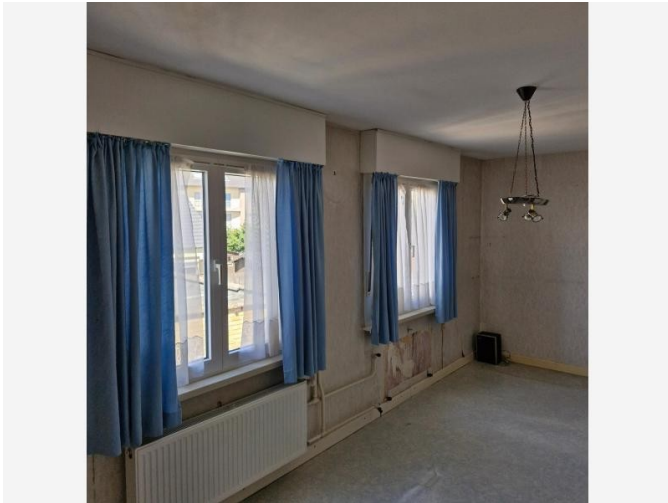
Niet asbestverdacht.

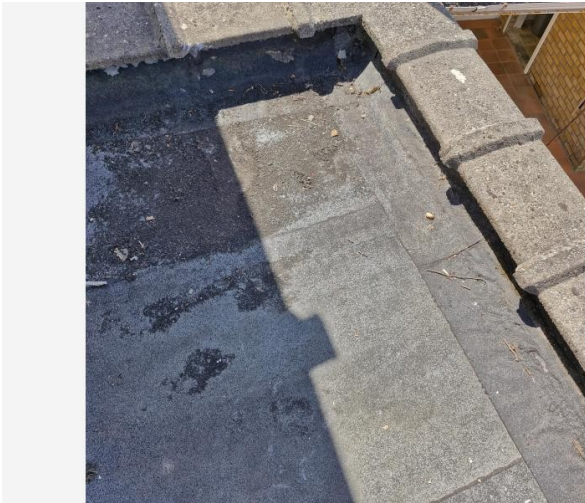
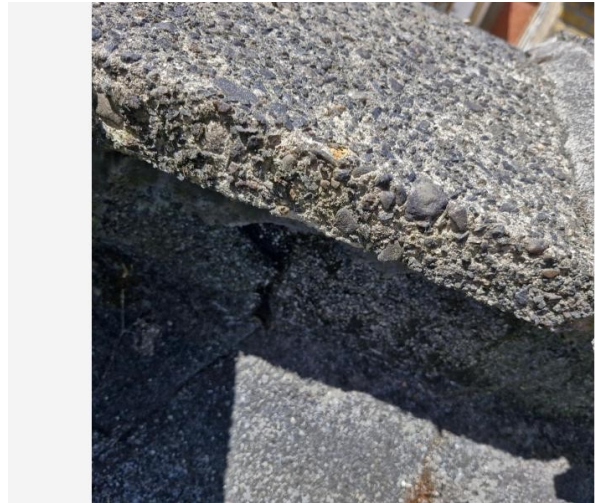
Fiche 13: Roofing (uitbouw)

Geen asbest

#	Type	Referentie	Resultaat
13.1	Puntmonster	MM4	Geen asbest

Beschrijving	Roofing (uitbouw)
Omgeving	Buiten
Primaire drager	Plat dak
Bindmiddel van materiaal	Bitumen (roofing, teer, asfalt)
Gebondenheid op basis van bindmiddel	Hecht
Hoeveelheid (oppervlakte - aantal)	• 5,36 m ² - 1 stuk
Totale oppervlakte	5,36 m ²
Identificatiemethode	Vaststelling met monstername
Destructieve handeling voor identificatie	Nee
Opmerking	Om roofing te testen, dien ik tot op de drager te boren. De kans dat hierdoor een lek ontstaat is dus meer dan reëel. Hierbij is enkel de bovenste laag getest. Indien er nog lagen roofing onderzit, kan deze wel asbesthoudend zijn.

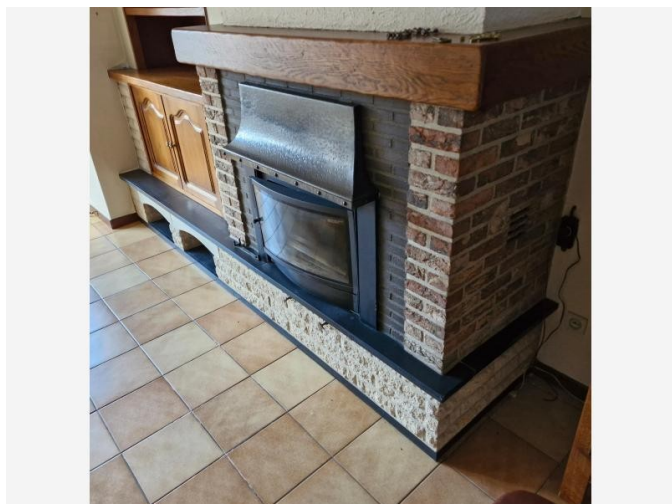
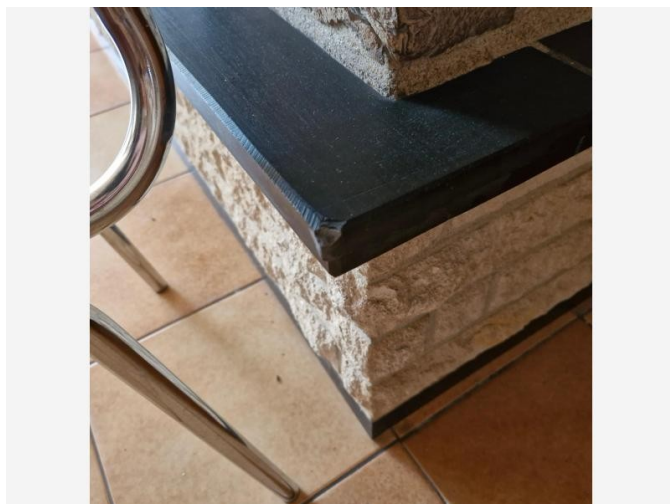
Fiche 14: tablet (houtkachel)

Geen asbest

#	Type	Referentie	Resultaat
14.1	Puntmonster	MM2	Geen asbest

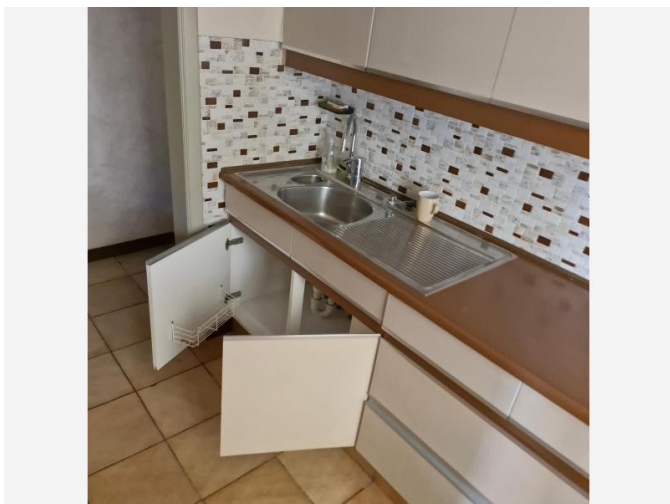
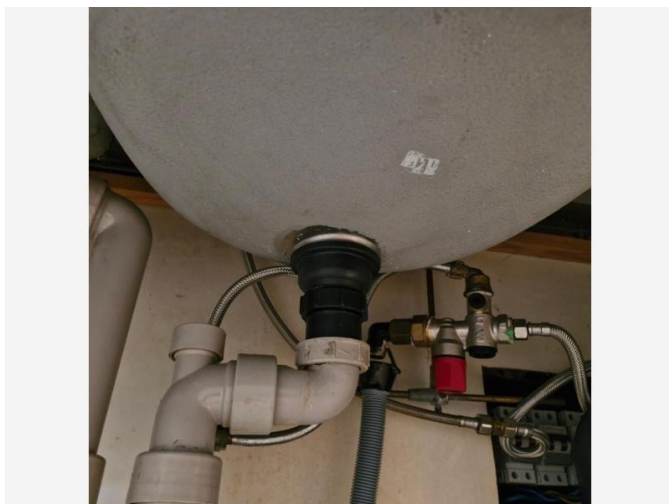
Fiche 15: lijmlaag (onderkant spoelbak)

Geen asbest

#	Type	Referentie	Resultaat
15.1	Puntmonster	MM3	Geen asbest

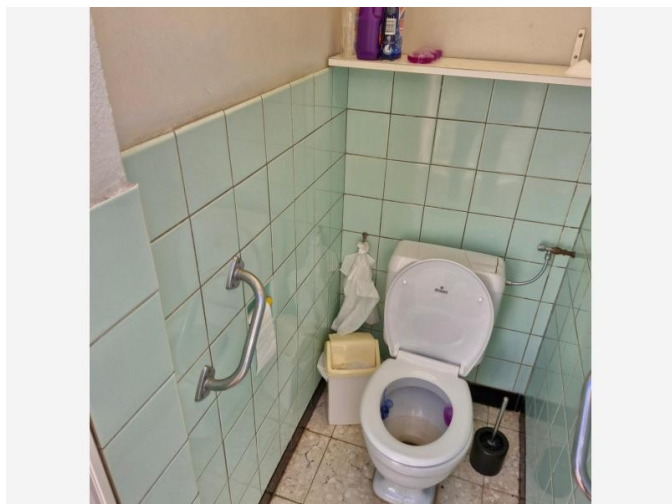
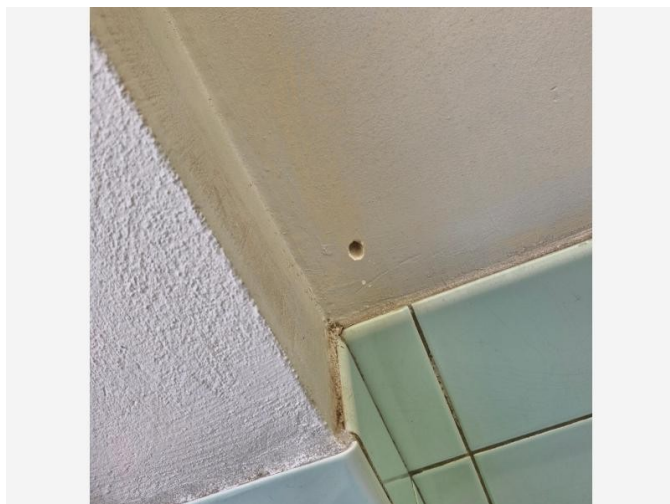
Fiche 16: PW (muren)

Geen asbest

#	Type	Referentie	Resultaat
16.1	Mengmonster	MM1	Geen asbest
