# Asbestinventarisatetest

Kortrijksesteenweg 327/0206, 8530 Harelbeke

Attestnummer : 20250422-000511.000

**Niet-asbestveilig**

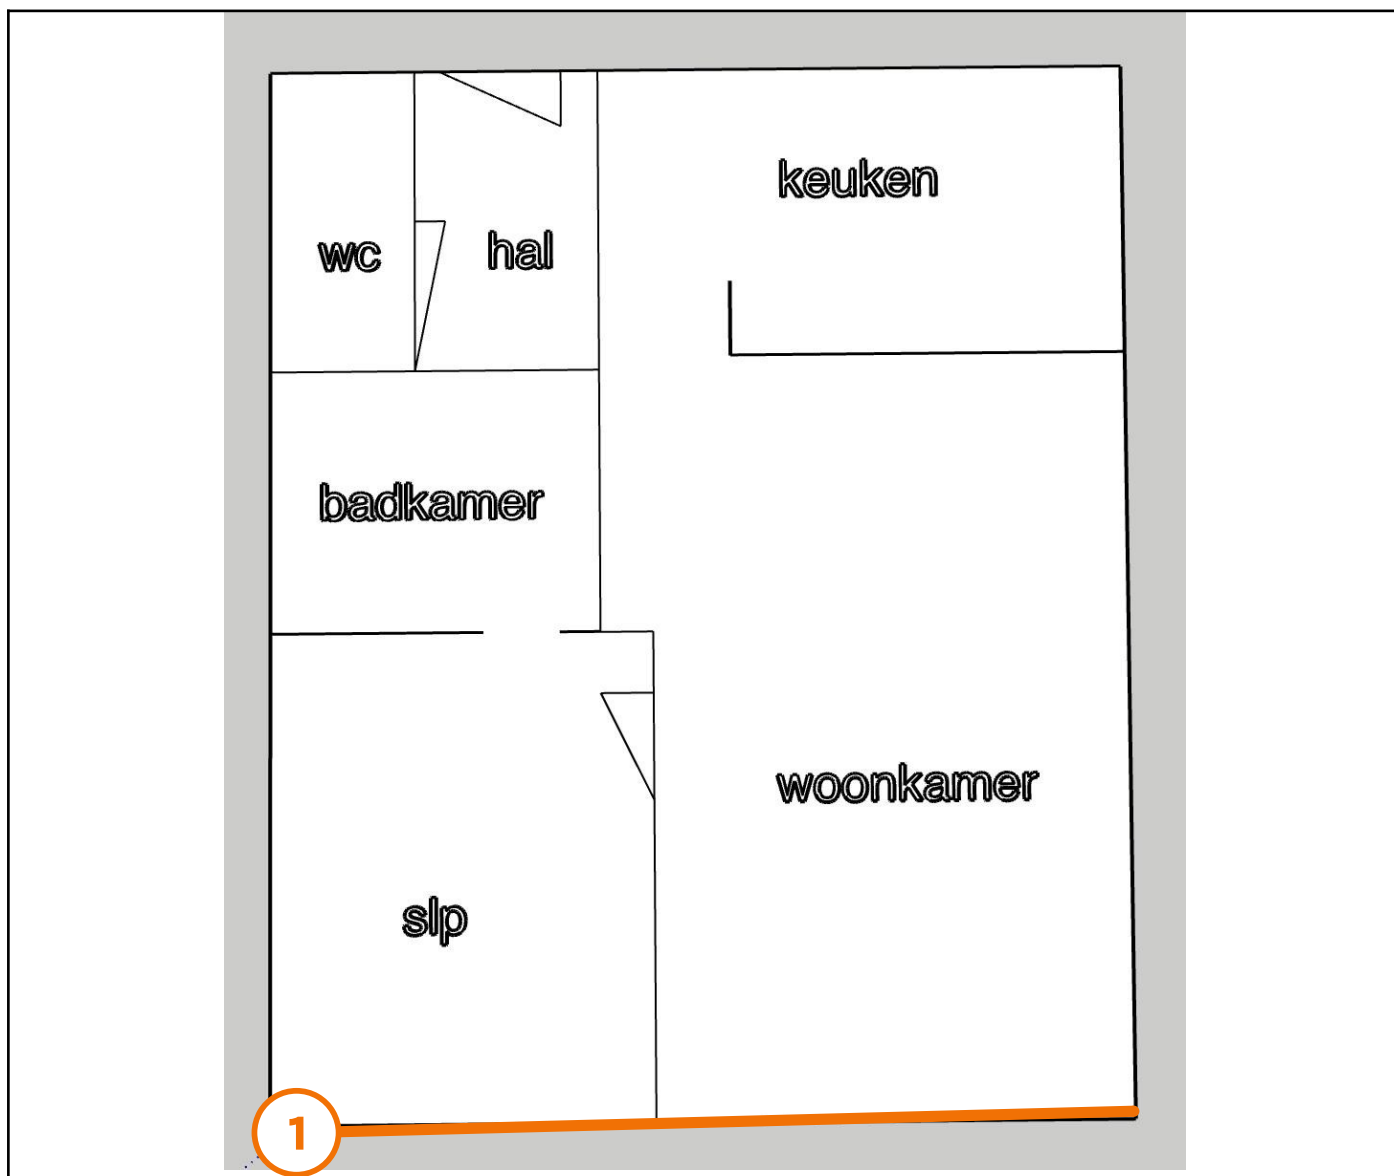
## Plan 1.1: 2e verdiep\_app206

Beschrijving	Type	Actie
1. Dak bestaande uit leien	Asbestmateriaal	<a href="#">Verwijderen</a>

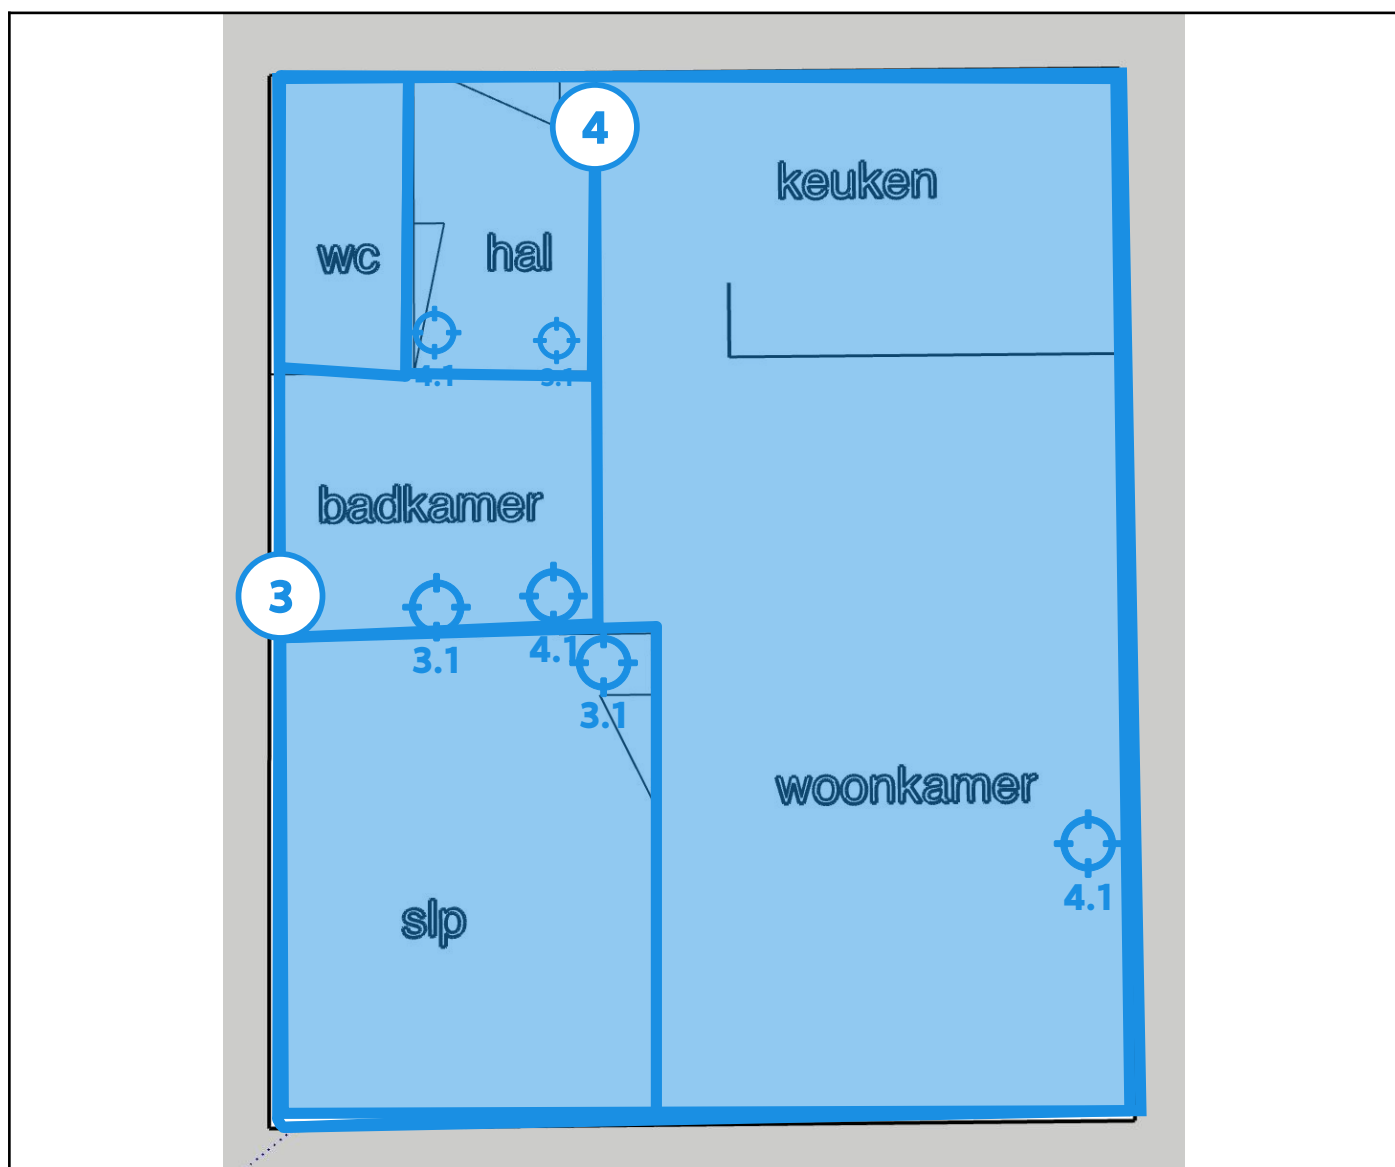
## Plan 1.2: 2e verdiep\_app 206\_pleister

Beschrijving	Type	Actie
3. Pleisterwerk plafonds 2e verdiep, appartement 206 droog, nat, circ	Geen asbest	-
3.1 Code: 2	Mengmonster	-
4. Pleisterwerk wanden 2e verdiep, app 206 droog, nat, circ	Geen asbest	-
4.1 Code: 1	Puntmonster	-

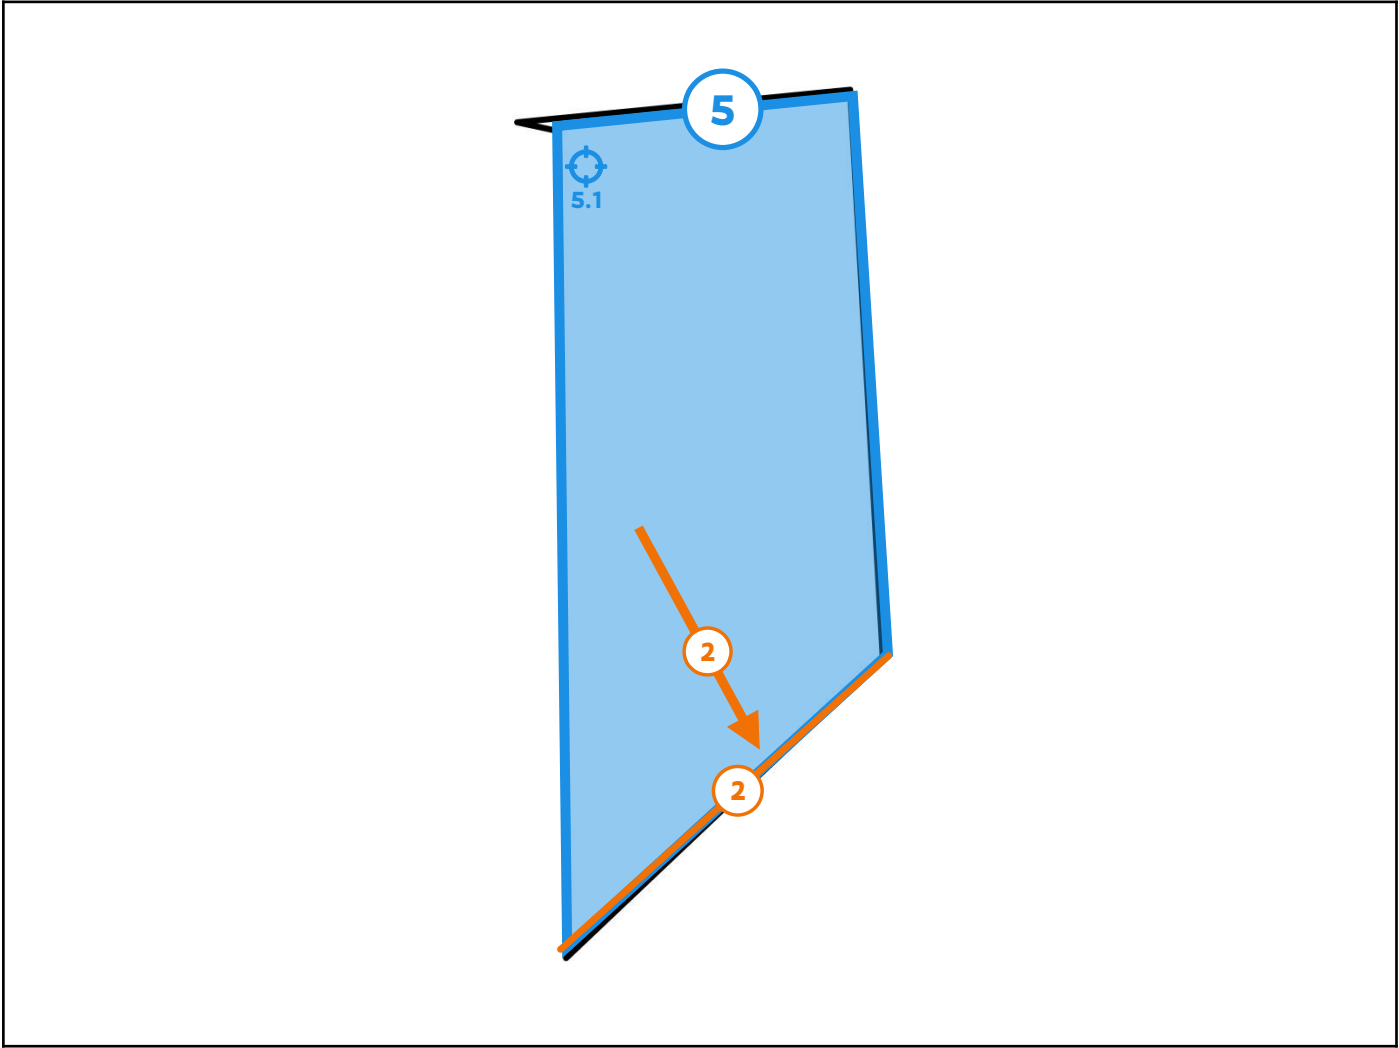
# Plan 2.1: Garage

Beschrijving	Type	Actie
2. Dakrand	Asbestmateriaal	Verwijderen
5. Roofing	Geen asbest	-
5.1 Code: 3	Puntmonster	-

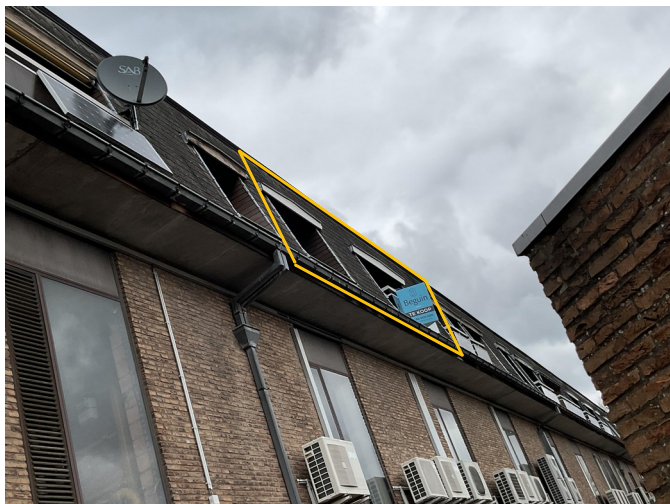
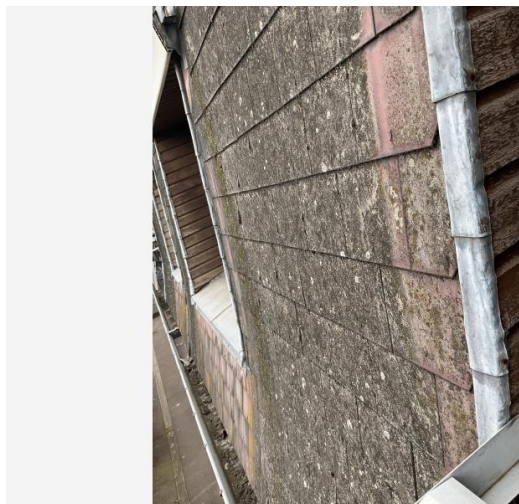
Eindbeoordeling materiaalrisico	Verhoogd materiaalrisico en/of verhoogde kans op vezelvrijgave
---------------------------------	--

Gebondenheid	Categorie 1: hechtgebonden in oorsprong
Asbestsoort (vezeltype)	Crocidoliet aanwezig
Asbestconcentratie	Laag (< 50%)
Afschermingsgraad van het gehele materiaal	Geheel of deels vrij aan de buitenlucht
Toestand van het materiaal	Matig beschadigd, matig verweerd

Beschrijving	Dak bestaande uit leien
Omgeving	Buiten
Primaire drager	Schuin dak
Asbestmateriaal	Dak- en gevelbekleding - Lei, shingle
Bindmiddel van asbestmateriaal	Cement
Gebondenheid op basis van bindmiddel	Hecht
Hoeveelheid (oppervlakte - aantal)	<ul style="list-style-type: none"><li>• 20,00 m<sup>2</sup> - 1 stuk</li></ul>
Totale oppervlakte	20,00 m <sup>2</sup>
Eenvoudig bereikbaar	Ja
Bevestigingswijze	<ul style="list-style-type: none"><li>• Geklemd</li><li>• Geschroefd</li></ul>
Identificatiemethode	Vaststelling zonder monstername
Destructieve handeling voor identificatie	Nee
Opmerking	De hoeveelheid is een schatting en kan afwijken van de werkelijke toestand.

Verwijderen

- Verwijder dit asbestmateriaal zo snel mogelijk. Volg de toestand goed op.
- Hemelwater dat afspoelt van asbestcement daken of gevels kan asbestdeeltjes bevatten. Gebruik het enkel voor gesloten circuits (bv. spoelen toiletten). Reinig na het vervangen van het dak of de gevel de dakgoten en regenwaterput of -ton om asbesthoudend sediment of slib te verwijderen

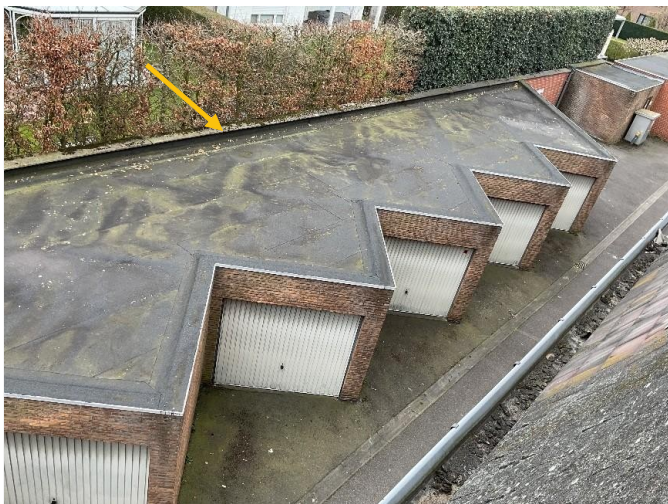
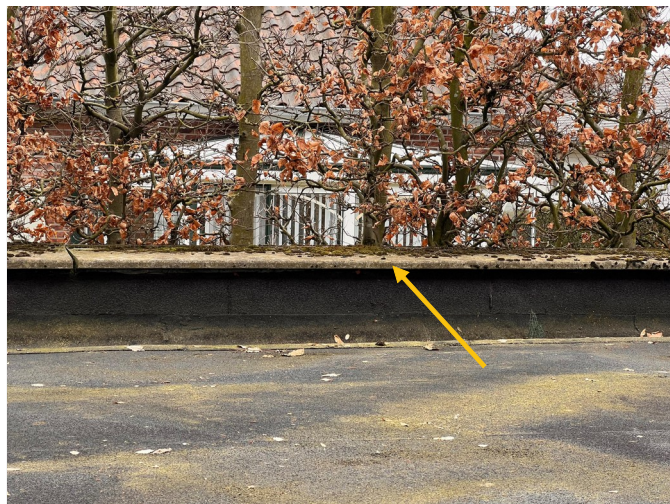
Eindbeoordeling materiaalarisico	Laag materiaalarisico en/of verlaagde kans op vezelvrijgave
----------------------------------	---

Gebondenheid	Categorie 1: hechtgebonden in oorsprong
Asbestsoort (vezeltype)	Crocidoliet aanwezig
Asbestconcentratie	Laag (< 50%)
Afschermingsgraad van het gehele materiaal	Geheel of deels vrij aan de buitenlucht
Toestand van het materiaal	Licht beschadigd, licht verweerd. Intact calciumsilicaatmateriaal of categorie III 'gebondenheid'

Beschrijving	Dakrand
Omgeving	Buiten
Primaire drager	Schuin dak
Asbestmateriaal	Dak- en gevelbekleding - Plaat
Bindmiddel van asbestmateriaal	Cement
Gebondenheid op basis van bindmiddel	Hecht
Hoeveelheid (oppervlakte - dikte - aantal)	• 15,00 m <sup>2</sup> - 2,00 cm - 1 stuk
Totaal volume	0,30 m <sup>3</sup>
Eenvoudig bereikbaar	Ja
Bevestigingswijze	<ul style="list-style-type: none"><li>• Geklemd</li><li>• Geschroefd</li></ul>
Identificatiemethode	Vaststelling zonder monsternamen
Destructieve handeling voor identificatie	Nee
Opmerking	De hoeveelheid is een schatting en kan afwijken van de werkelijke toestand.

Verwijderen

- Zorg voor een veilig beheer en verwijder dit asbestmateriaal wanneer het bij werken eenvoudig bereikbaar wordt. Controleer de toestand jaarlijks op wijzigingen.
- Hemelwater dat afspoelt van asbestcement daken of gevels kan asbestdeeltjes bevatten. Gebruik het enkel voor gesloten circuits (bv. spoelen toiletten). Reinig na het vervangen van het dak of de gevel de dakgoten en regenwaterput of -ton om asbesthoudend sediment of slib te verwijderen

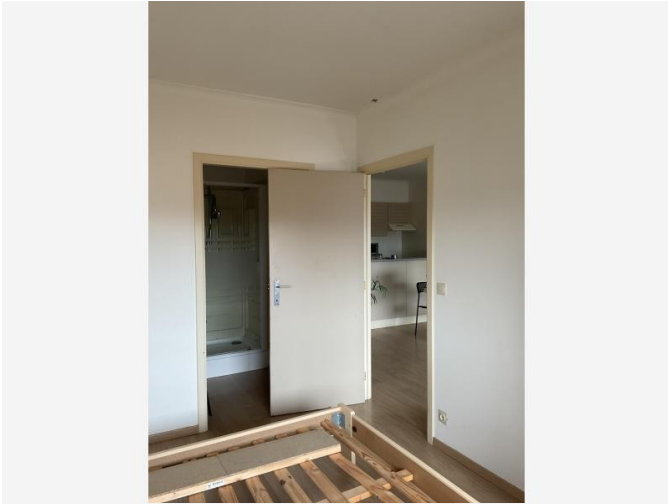
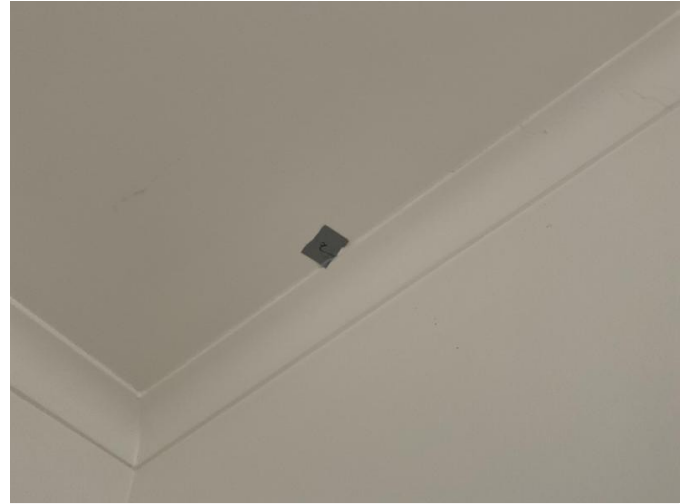
## Fiche 3: Pleisterwerk plafonds 2e verdiep, appartement 206 droog, nat, circ

Geen asbest

#	Type	Referentie	Resultaat
3.1	Mengmonster	2	Geen asbest

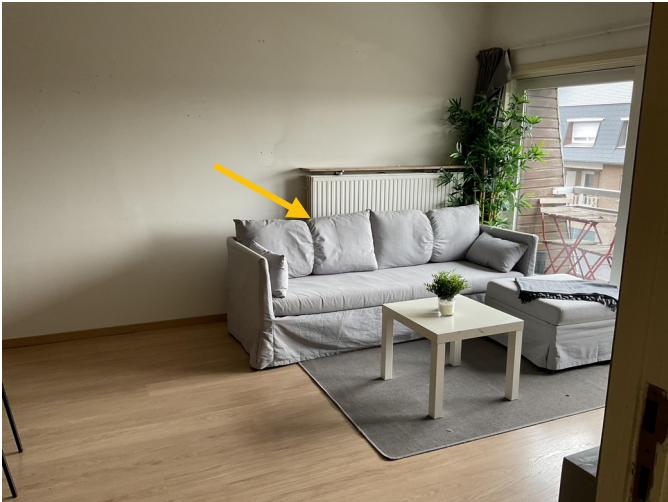
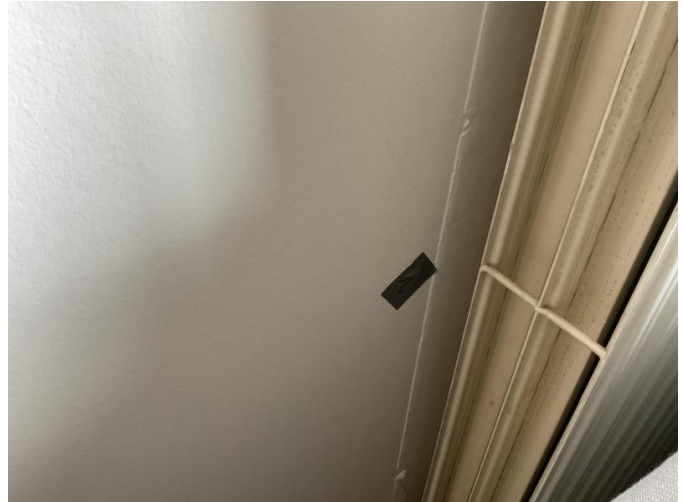
## Fiche 4: Pleisterwerk wanden 2e verdiep, app 206 droog, nat, circ

Geen asbest

#	Type	Referentie	Resultaat
4.1	Puntmonster	1	Geen asbest

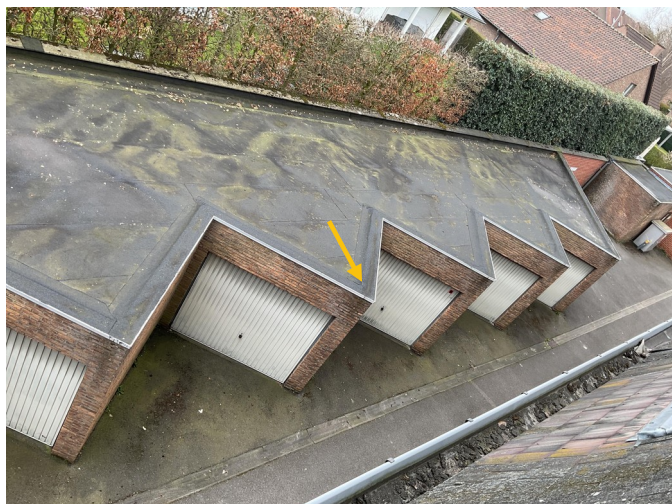
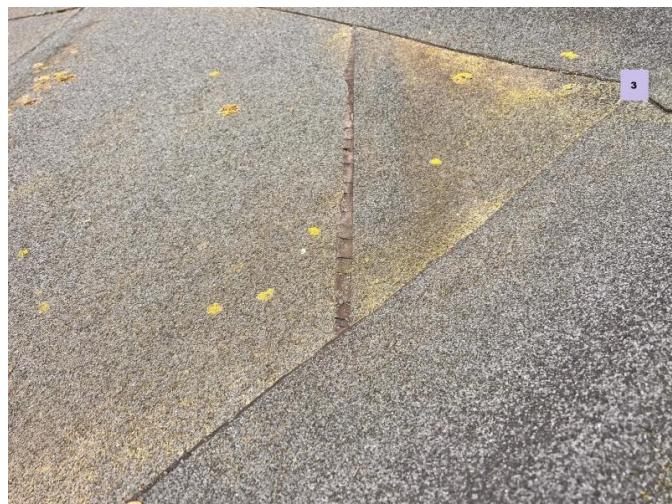
## Fiche 5: Roofing

Geen asbest

#	Type	Referentie	Resultaat
5.1	Puntmonster	3	Geen asbest
