Asbestinventarisatattest

Langestraat 142, 1741 Ternat

Attestnummer : 20250506-000406.000

Uitgegeven op : 06.05.2025

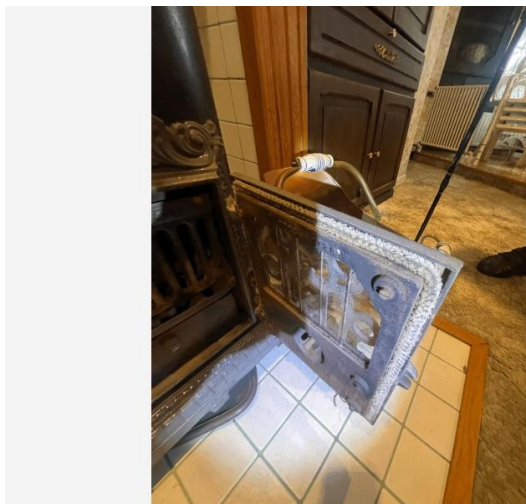
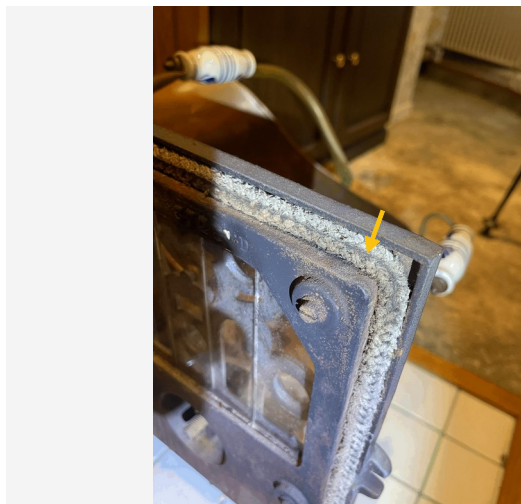
Het asbestmateriaal valt onder de mijlpaal van 2034.

Dringend verwijderen

Eindbeoordeling materiaalrisico	Hoog materiaalrisico en/of hoge kans op vezelvrijgave
---------------------------------	---

Gebondenheid	Categorie 3: niet-hechtgebonden met weinig of geen matrix
Asbestsoort (vezeltype)	Alleen chrysotiel
Asbestconcentratie	Hoog ($\geq 50\%$)
Afschermingsgraad van het gehele materiaal	Geheel of deels (ook) vrij aan binnenluchtstromen
Toestand van het materiaal	Matig beschadigd, matig verweerd

Beschrijving	Koord
Omgeving	Binnen
Primaire drager	Ruimteverwarming
Asbestmateriaal	Koord, lint, band, strip
Bindmiddel van asbestmateriaal	Weinig of geen bindmiddel (textiel, bevloeking, ...)
Gebondenheid op basis van bindmiddel	Niet-hechtgebonden
Hoeveelheid (lengte - omtrek - aantal)	• 0,50 m - 2,00 cm - 1 stuk
Totale oppervlakte	0,01 m ²
Eenvoudig bereikbaar	Ja
Bevestigingswijze	• Geklemd
Identificatiemethode	Vaststelling zonder monsternamen
Destructieve handeling voor identificatie	Nee
Opmerking	Dit is een grove schatting van hoeveelheden en gewichten en mag niet worden gebruikt voor meetstaten in bouwwerken.

- Verwijder dit asbestmateriaal zo snel mogelijk. Volg de toestand goed op.

- Eenvoudige handelingen: mag via doe-het-zelf of door werknemer(s) met opleidingsattest eenvoudige handelingen
Mag via EVH doe het zelf en werknemers met opleiding attest verwijderd mag worden. Afvoer naar een erkend verzamelaar afvalstoffen.

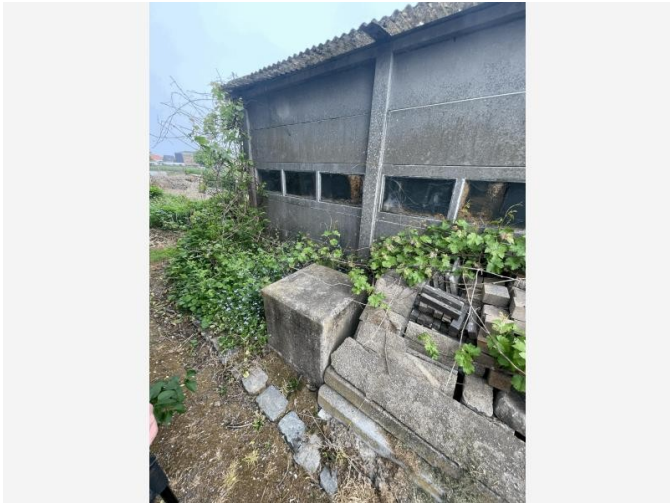
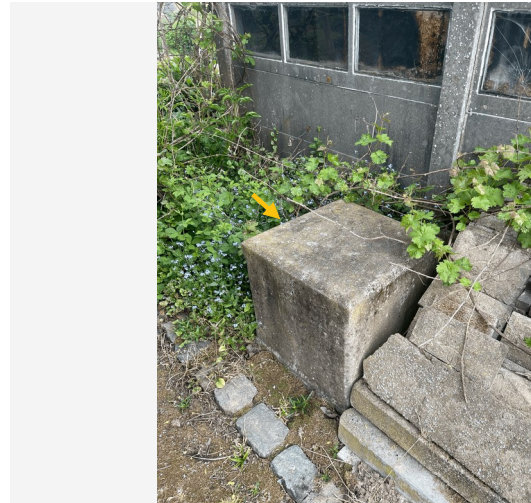
Het asbestmateriaal valt onder de mijlpaal van 2040.

Dringend verwijderen

Beschrijving	Afval bloembak en platen
Type afvalstof	Betreft stock-voorraad of gedemonteerde asbestmaterialen
Aanwezige resten	Geen resten aanwezig
Omgeving	Buiten
Primaire drager	Bodem
Asbestmaterialen	<ul style="list-style-type: none">• Bak, reservoir, kuip, bloembak• Dak- en gevelbekleding - Golfplaat• Dak- en gevelbekleding - Plaat
Bindmiddel van asbestmateriaal	Cement
Gebondenheid op basis van bindmiddel	Hecht
Hoeveelheid (gewicht - aantal)	<ul style="list-style-type: none">• 3,00 kg - 15 stuks
Totaal gewicht	45,00 kg
Eenvoudig bereikbaar	Ja
Identificatiemethode	Vaststelling zonder monsternamen
Opmerking	<p>Er bevindt zich een asbestverdachte plaat en één golfplaat aan de linkerkant van de serre. Achteraan de serre liggen platen tussen de glazen tegels. Er staat een bloembak achteraan, bij het laatste bijgebouw naast de gestapelde klinkers. De berging achteraan de tuin is helemaal ingericht met verdachte asbestplaten. Daarnaast liggen er golfplaten aan de composthoop en een plaat helemaal vooraan in de serre, naast de blauwe kunststof ton. Dit is een grove schatting van hoeveelheden en gewichten en mag niet worden gebruikt voor meetstaten in bouwwerken.</p>

- Verwijder het asbestafval.

- Eenvoudige handelingen: mag via doe-het-zelf of door werknemer(s) met opleidingsattest eenvoudige handelingen
Mag via EVH doe het zelf en werknemers met opleiding attest verwijderd mag worden. Afvoer naar een erkend verzamelaar afvalstoffen.

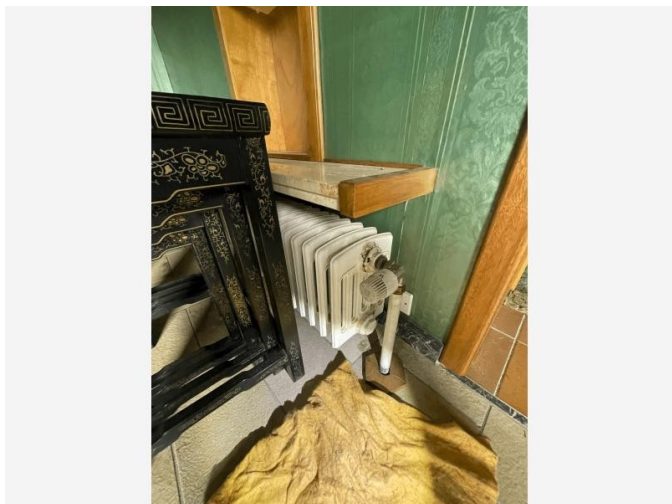
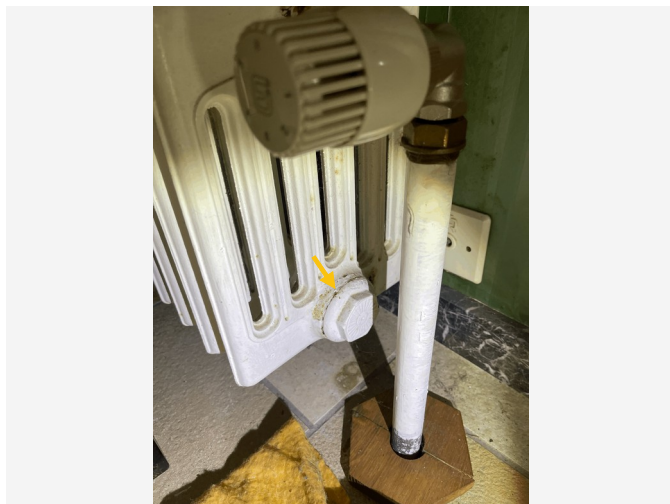
Het asbestmateriaal valt onder de mijlpaal van 2034.

Verwijderen

Eindbeoordeling materiaalrisico	Zeer laag materiaalrisico en/of zeer lage kans op vezelvrijgave
---------------------------------	---

Gebondenheid	Categorie 2: niet-hechtgebonden met matrix
Asbestsoort (vezeltype)	Alleen chrysotiel
Asbestconcentratie	Hoog ($\geq 50\%$)
Afschermingsgraad van het gehele materiaal	Enkel randen niet afgeschermd maar geen contact met binnenluchtstromen
Toestand van het materiaal	Onbeschadigd, niet verweerd

Beschrijving	Pakking
Omgeving	Binnen
Primaire drager	HVAC infrastructuur en uitrusting
Asbestmateriaal	Pakking, dichting
Bindmiddel van asbestmateriaal	Karton - papier - viltachtig
Gebondenheid op basis van bindmiddel	Niet-hechtgebonden
Hoeveelheid (gewicht - aantal)	<ul style="list-style-type: none">• 1,00 kg - 1 stuk
Totaal gewicht	1,00 kg
Eenvoudig bereikbaar	Ja
Bevestigingswijze	<ul style="list-style-type: none">• Geklemd
Identificatiemethode	Vaststelling zonder monstername
Destructieve handeling voor identificatie	Nee
Opmerking	<p>Dit is een grove schatting van hoeveelheden en gewichten en mag niet worden gebruikt voor meetstaten in bouwwerken.</p> <p>De pakkingen bevinden zich over al de radiators in de woning.</p>

- Zorg voor een veilig beheer. Vermijd het beschadigen van het asbestmateriaal. Controleer de toestand jaarlijks op wijzigingen.

- Eenvoudige handelingen: mag via doe-het-zelf of door werknemer(s) met opleidingsattest eenvoudige handelingen
Mag via EVH doe het zelf en werknemers met opleiding attest verwijderd mag worden. Afvoer naar een erkend verzamelaar afvalstoffen.

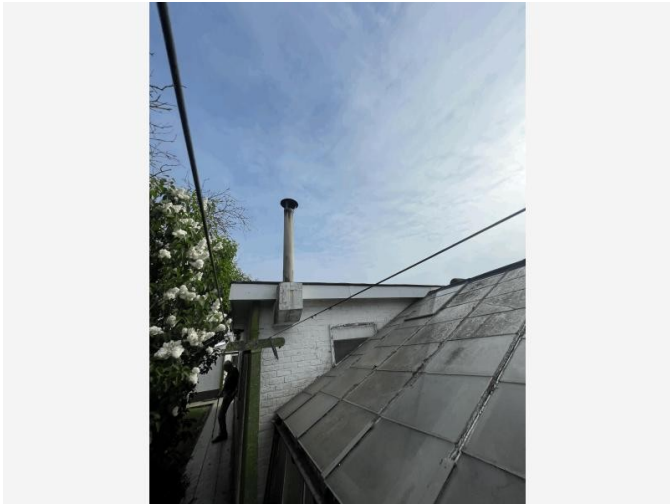
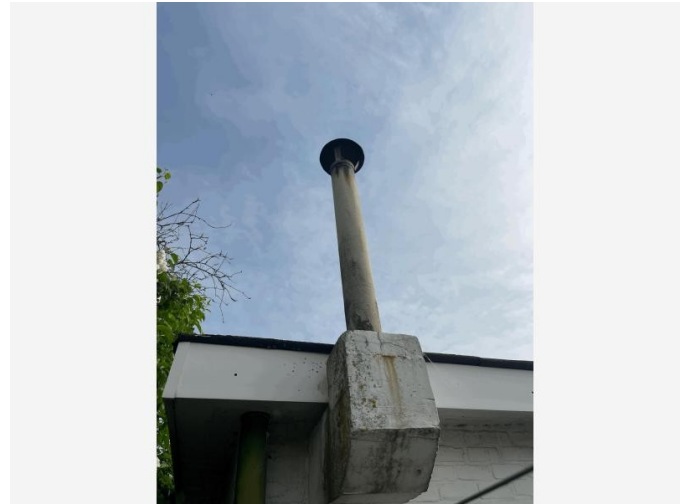
Het asbestmateriaal valt onder de mijlpaal van 2034.

Verwijderen

Eindbeoordeling materiaalrisico	Laag materiaalrisico en/of verlaagde kans op vezelvrijgave
---------------------------------	--

Gebondenheid	Categorie 1: hechtgebonden in oorsprong
Asbestsoort (vezeltype)	Crocidoliet aanwezig
Asbestconcentratie	Laag (< 50%)
Afschermingsgraad van het gehele materiaal	Geheel of deels vrij aan de buitenlucht
Toestand van het materiaal	Licht beschadigd, licht verweerd. Intact calciumsilicaatmateriaal of categorie III 'gebondenheid'

Beschrijving	Rookgaskanaal
Omgeving	Buiten
Primaire drager	Plat dak
Asbestmateriaal	Rookgaskanaal
Bindmiddel van asbestmateriaal	Cement
Gebondenheid op basis van bindmiddel	Hecht
Hoeveelheid (lengte - omtrek - dikte - aantal)	<ul style="list-style-type: none">• 1,00 m - 10,00 cm - 10,00 cm - 1 stuk
Totaal volume	0,01 m ³
Eenvoudig bereikbaar	Ja
Bevestigingswijze	<ul style="list-style-type: none">• Onbekend
Identificatiemethode	Vaststelling zonder monstername
Destructieve handeling voor identificatie	Nee
Opmerking	Dit is een grove schatting van hoeveelheden en gewichten en mag niet worden gebruikt voor meetstaten in bouwwerken.

- Zorg voor een veilig beheer. Vermijd het beschadigen van het asbestmateriaal. Controleer de toestand jaarlijks op wijzigingen.

- Eenvoudige handelingen: mag via doe-het-zelf of door werknemer(s) met opleidingsattest eenvoudige handelingen
Mag via EVH doe het zelf en werknemers met opleiding attest verwijderd mag worden. Afvoer naar een erkend verzamelaar afvalstoffen.

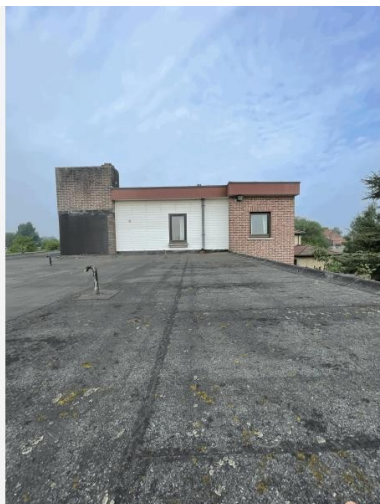
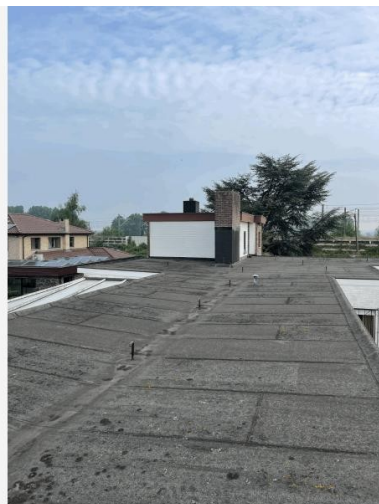
Het asbestmateriaal valt onder de mijlpaal van 2040.

Zorgvuldig beheren

Eindbeoordeling materiaalrisico	Zeer laag materiaalrisico en/of zeer lage kans op vezelvrijgave
---------------------------------	---

Gebondenheid	Categorie 1: hechtgebonden in oorsprong
Asbestsoort (vezeltype)	Alleen chrysotiel
Asbestconcentratie	Laag (< 50%)
Afschermingsgraad van het gehele materiaal	Geheel of deels vrij aan de buitenlucht
Toestand van het materiaal	Onbeschadigd, niet verweerd

Beschrijving	Roofing
Omgeving	Buiten
Primaire drager	Plat dak
Asbestmateriaal	Dak- en gevelbekleding - Roofing
Bindmiddel van asbestmateriaal	Bitumen (roofing, teer, asfalt)
Gebondenheid op basis van bindmiddel	Hecht
Hoeveelheid (oppervlakte - aantal)	• 350,00 m ² - 1 stuk
Totale oppervlakte	350,00 m ²
Eenvoudig bereikbaar	Ja
Bevestigingswijze	• Verlijmd, ingegoten, versmeerd
Identificatiemethode	Vaststelling zonder monstername Motivatie: Groot risico op structurele gevolgschade (leeschade, werking installatie,...)
Destructieve handeling voor identificatie	Nee
Opmerking	Dit is een grove schatting van hoeveelheden en gewichten en mag niet worden gebruikt voor meetstaten in bouwwerken.

- Zorg voor een veilig beheer. Vermijd het beschadigen van het asbestmateriaal. Controleer de toestand jaarlijks op wijzigingen.

- Hermetische zone (erkend asbestverwijderaar)
 - [] Indien blijkt dat de toepassing (deels) werd verlijmd aan de ondergrond: Deze toepassing kan enkel door een erkende asbestverwijderaar via de methodiek van hermetische zone verwijderd worden omdat verwijdering via de methodiek van eenvoudige handelingen en/of couveusezakmethode niet mogelijk is; en er automatisch een verhoogd risico op vrijgave van asbestvezels (max. concentratie 0,01 vezels/cm³ - CODEX Art. VI.3-54) ontstaat. (Bron: CODEX - Art. VI.3-61.- § 1.)

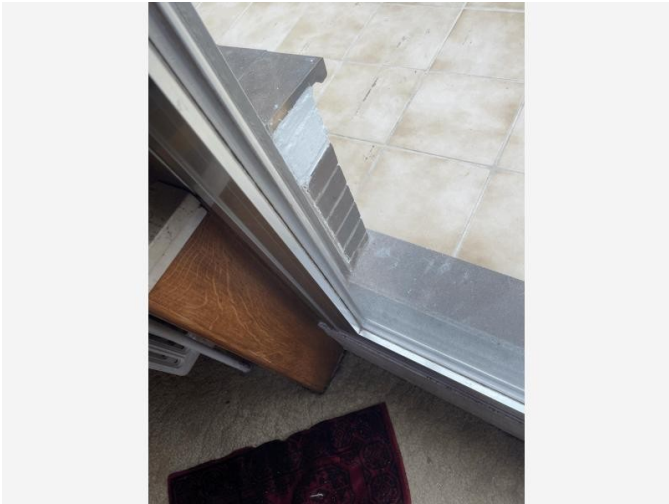
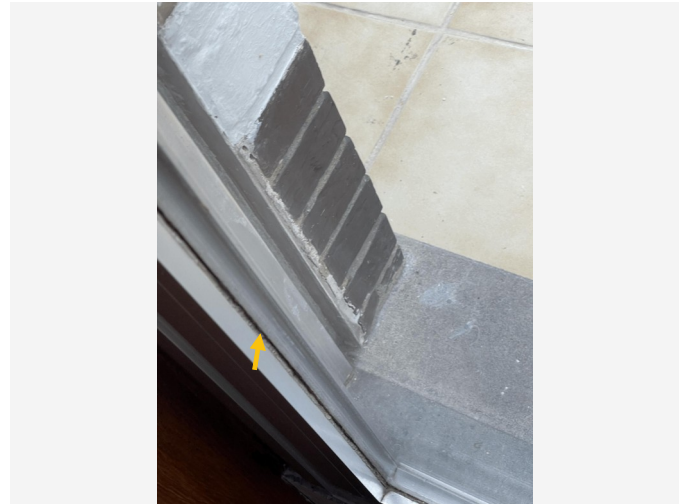
Het asbestmateriaal valt onder de mijlpaal van 2040.

Zorgvuldig beheren

Eindbeoordeling materiaalrisico	Laag materiaalrisico en/of verlaagde kans op vezelvrijgave
---------------------------------	--

Gebondenheid	Categorie 1: hechtgebonden in oorsprong
Asbestsoort (vezeltype)	Amfibool aanwezig, uitgezonderd crocidoliet
Asbestconcentratie	Laag (< 50%)
Afschermingsgraad van het gehele materiaal	Geheel of deels (ook) vrij aan de binnenlucht
Toestand van het materiaal	Licht beschadigd, licht verweerd. Intact calciumsilicaatmateriaal of categorie III 'gebondenheid'

Beschrijving	Mastiek
Omgeving	Grenst aan binnen- en buitenlucht
Primaire drager	Wandopening verticaal (raam, deur, ...)
Asbestmateriaal	In-situ afwerkingslagen - Pasta, stopverf, voegsel, stopsel, vulsel, mastiek, kitten, ...
Bindmiddel van asbestmateriaal	Kitten, mastiek, pasta
Gebondenheid op basis van bindmiddel	Hecht
Hoeveelheid (gewicht - aantal)	<ul style="list-style-type: none"> • 3,00 kg - 1 stuk
Totaal gewicht	3,00 kg
Eenvoudig bereikbaar	Ja
Bevestigingswijze	<ul style="list-style-type: none"> • Verlijmd, ingegoten, versmeerd
Identificatiemethode	Vaststelling zonder monsternamen
Destructieve handeling voor identificatie	Nee
Opmerking	<p>Dit is een grove schatting van hoeveelheden en gewichten en mag niet worden gebruikt voor meetstaten in bouwwerken.</p> <p>De mastiek bevindt zich aan alle alu ramen en deuren langs binnen- en buitenzijde.</p>

- Zorg voor een veilig beheer. Vermijd het beschadigen van het asbestmateriaal. Controleer de toestand jaarlijks op wijzigingen.

- Eenvoudige handelingen: mag via doe-het-zelf of door werknemer(s) met opleidingsattest eenvoudige handelingen
Dit is een grove schatting van hoeveelheden en gewichten en mag niet worden gebruikt voor meetstaten in bouwwerken.

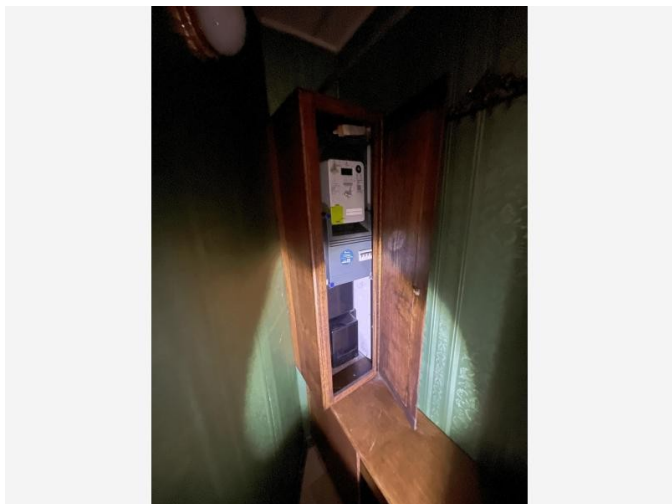
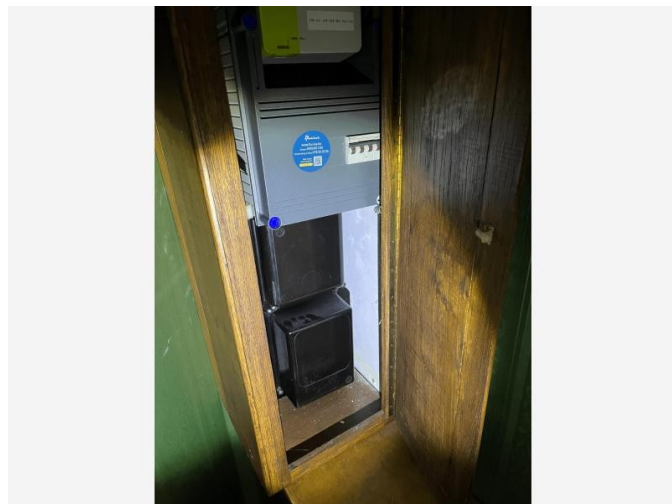
Het asbestmateriaal valt onder de mijlpaal van 2040.

Zorgvuldig beheren

Eindbeoordeling materiaalrisico	Zeer laag materiaalrisico en/of zeer lage kans op vezelvrijgave
---------------------------------	---

Gebondenheid	Categorie 1: hechtgebonden in oorsprong
Asbestsoort (vezeltype)	Crocidoliet aanwezig
Asbestconcentratie	Laag (< 50%)
Afschermingsgraad van het gehele materiaal	Stootvaste afscherming of omkasting
Toestand van het materiaal	Onbeschadigd, niet verweerd

Beschrijving	Bakeliet
Omgeving	Binnen
Primaire drager	Communicatie en elektrische infrastructuur en uitrusting
Asbestmateriaal	Plaat, paneel, tablet - Type Bakeliet
Bindmiddel van asbestmateriaal	Kunststof of -hars
Gebondenheid op basis van bindmiddel	Hecht
Hoeveelheid (oppervlakte - dikte - aantal)	• 1,00 m ² - 5,00 cm - 1 stuk
Totaal volume	0,05 m ³
Eenvoudig bereikbaar	Ja
Bevestigingswijze	• Onbekend
Identificatiemethode	Vaststelling zonder monsternamen
Destructieve handeling voor identificatie	Nee
Opmerking	Dit is een grove schatting van hoeveelheden en gewichten en mag niet worden gebruikt voor meetstaten in bouwwerken.

- Zorg voor een veilig beheer. Vermijd het beschadigen van het asbestmateriaal. Controleer de toestand jaarlijks op wijzigingen.

- Eenvoudige handelingen: mag via doe-het-zelf of door werknemer(s) met opleidingsattest eenvoudige handelingen
Mag via EVH doe het zelf en werknemers met opleiding attest verwijderd mag worden. Afvoer naar een erkend verzamelaar afvalstoffen.

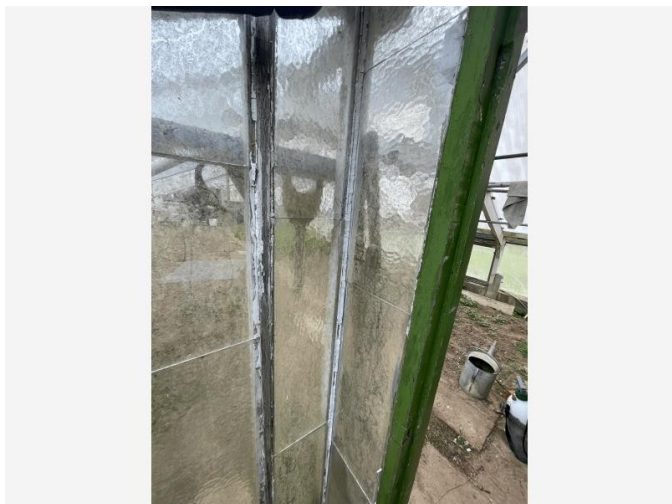
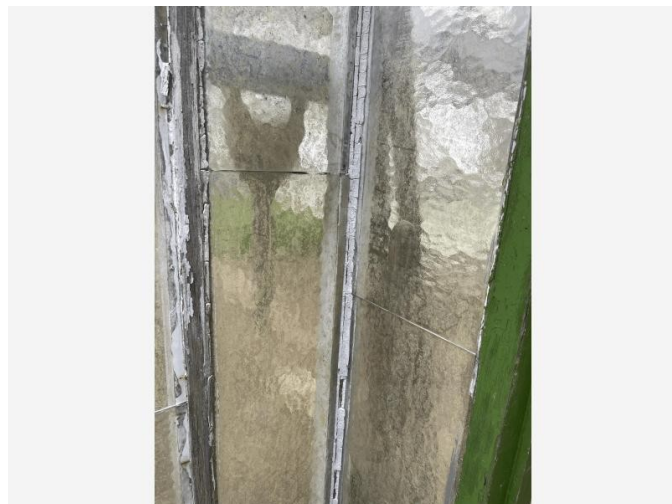
Het asbestmateriaal valt onder de mijlpaal van 2040.

Zorgvuldig beheren

Eindbeoordeling materiaalrisico	Laag materiaalrisico en/of verlaagde kans op vezelvrijgave
---------------------------------	--

Gebondenheid	Categorie 1: hechtgebonden in oorsprong
Asbestsoort (vezeltype)	Amfibool aanwezig, uitgezonderd crocidoliet
Asbestconcentratie	Laag (< 50%)
Afschermingsgraad van het gehele materiaal	Geheel of deels vrij aan de buitenlucht
Toestand van het materiaal	Licht beschadigd, licht verweerd. Intact calciumsilicaatmateriaal of categorie III 'gebondenheid'

Beschrijving	Witte mastiek
Omgeving	Buiten
Primaire drager	Wandopening verticaal (raam, deur, ...)
Asbestmateriaal	In-situ afwerkingslagen - Pasta, stopverf, voegsel, stopsel, vulsel, mastiek, kitten, ...
Bindmiddel van asbestmateriaal	Kitten, mastiek, pasta
Gebondenheid op basis van bindmiddel	Hecht
Hoeveelheid (gewicht - aantal)	<ul style="list-style-type: none"> • 4,00 kg - 1 stuk
Totaal gewicht	4,00 kg
Eenvoudig bereikbaar	Ja
Bevestigingswijze	<ul style="list-style-type: none"> • Verlijmd, ingegoten, versmeerd
Identificatiemethode	Vaststelling zonder monstername
Destructieve handeling voor identificatie	Nee
Opmerking	Dit is een grove schatting van hoeveelheden en gewichten en mag niet worden gebruikt voor meetstaten in bouwwerken. Er bevindt zich witte asbestverdachte mastiek tussen de profielen van de serre achteraan in de tuin.

- Zorg voor een veilig beheer. Vermijd het beschadigen van het asbestmateriaal. Controleer de toestand jaarlijks op wijzigingen.

- Eenvoudige handelingen: mag via doe-het-zelf of door werknemer(s) met opleidingsattest eenvoudige handelingen
Mag via EVH doe het zelf en werknemers met opleiding attest verwijderd mag worden. Afvoer naar een erkend verzamelaar afvalstoffen.

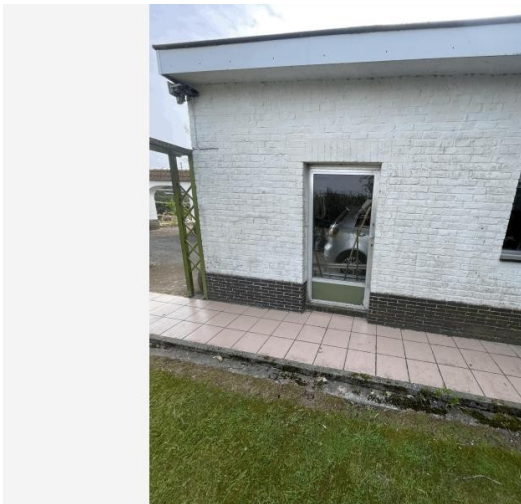
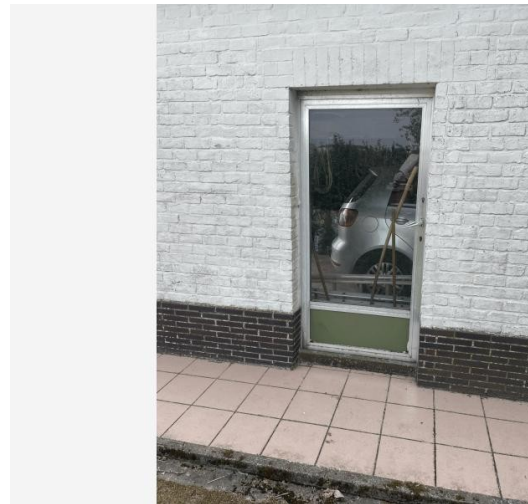
Het asbestmateriaal valt onder de mijlpaal van 2040.

Zorgvuldig beheren

Eindbeoordeling materiaalrisico	Laag materiaalrisico en/of verlaagde kans op vezelvrijgave
---------------------------------	--

Gebondenheid	Categorie 1: hechtgebonden in oorsprong
Asbestsoort (vezeltype)	Crocidoliet aanwezig
Asbestconcentratie	Laag (< 50%)
Afschermingsgraad van het gehele materiaal	Geheel of deels vrij aan de buitenlucht
Toestand van het materiaal	Onbeschadigd, niet verweerd

Beschrijving	Glasal
Omgeving	Buiten
Primaire drager	Wandopening verticaal (raam, deur, ...)
Asbestmateriaal	Plaat, paneel, tablet - Geëmailleerd, type Glasal
Bindmiddel van asbestmateriaal	Cement
Gebondenheid op basis van bindmiddel	Hecht
Hoeveelheid (oppervlakte - dikte - aantal)	• 0,50 m ² - 1,00 cm - 1 stuk
Totaal volume	0,005 m ³
Eenvoudig bereikbaar	Ja
Bevestigingswijze	• Geklemd
Identificatiemethode	Vaststelling zonder monsternamen
Destructieve handeling voor identificatie	Nee
Opmerking	Dit is een grove schatting van hoeveelheden en gewichten en mag niet worden gebruikt voor meetstaten in bouwwerken.

- Zorg voor een veilig beheer. Vermijd het beschadigen van het asbestmateriaal. Controleer de toestand jaarlijks op wijzigingen.

- Eenvoudige handelingen: mag via doe-het-zelf of door werknemer(s) met opleidingsattest eenvoudige handelingen
Mag via EVH doe het zelf en werknemers met opleiding attest verwijderd mag worden. Afvoer naar een erkend verzamelaar afvalstoffen.

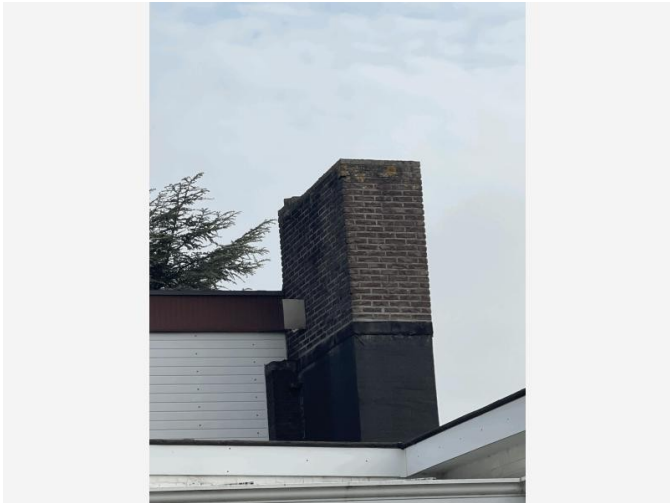
Tijdelijke beperking

Reden: Het te onderzoeken materiaal situeert zich hoger dan 3,50 m te rekenen vanaf een veilige ondergrond

Uitleg van de asbestdeskundige: Dit is niet vast te stellen omdat de schouw hoger is dan 3,50m en niet veilig te bereiken is via het schuin dak. Bij werken (dak of reiniging schouw) kan een stelling geplaatst worden, het is niet duidelijk of er asbestverdachte materialen aanwezig zijn in de schouw.

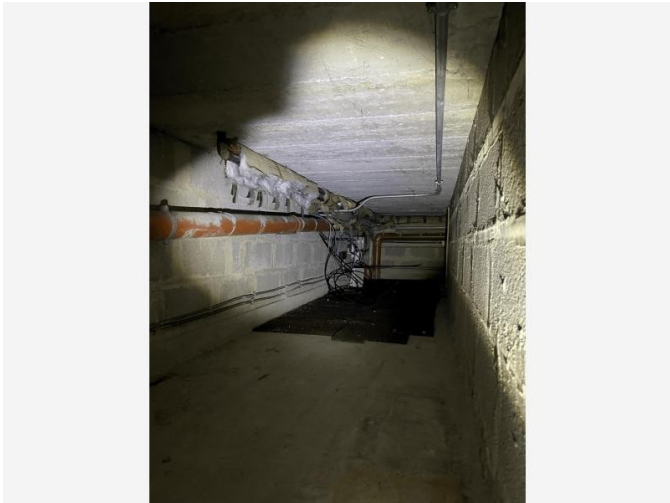
Permanente beperking

Reden: Kruipkelder <1.5m

Uitleg van de asbestdeskundige: De kruipkelder heeft een hoogte van <1.5m en valt hierdoor in een permanente onderzoeksbeperking. In de kruipkelder is mogelijks nog een hoeveelheid leidingisolatie aanwezig die niet gecontroleerd kan worden of deze asbesthoudend is.

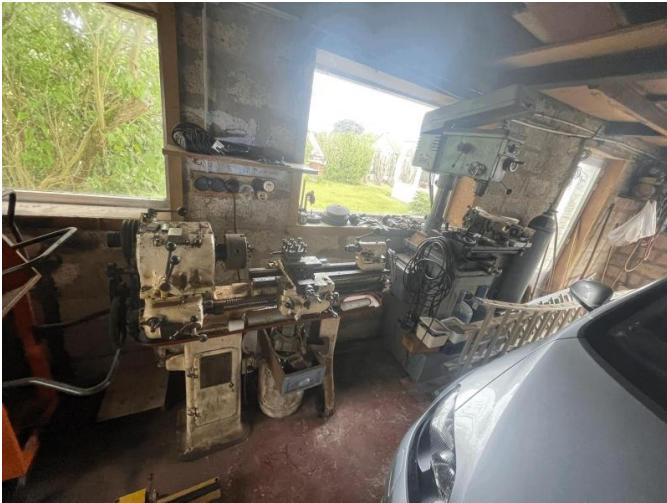
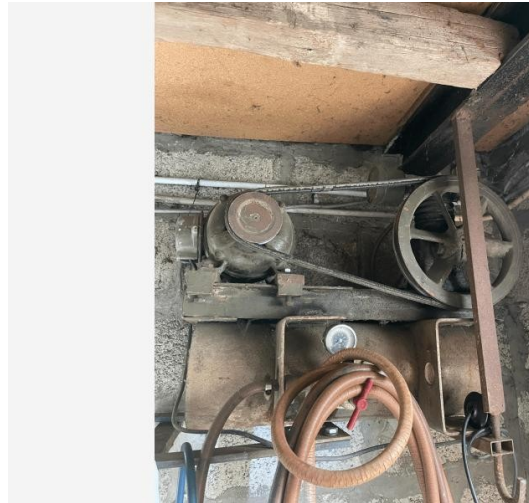
Eindbeoordeling materiaalrisico	Laag materiaalrisico en/of verlaagde kans op vezelvrijgave
---------------------------------	--

Gebondenheid	Categorie 2: niet-hechtgebonden met matrix
Asbestsoort (vezeltype)	Alleen chrysotiel
Asbestconcentratie	Hoog ($\geq 50\%$)
Afschermingsgraad van het gehele materiaal	Enkel randen niet afgeschermd maar geen contact met binnenluchtstromen
Toestand van het materiaal	Licht beschadigd, licht verweerd. Intact calciumsilicaatmateriaal of categorie III 'gebondenheid'

Beschrijving	Materiaal
Omgeving	Binnen
Primaire drager	Procesinfrastructuur (bedrijfsactiviteit)
Asbesttoepassing	Pakking, dichting
Bindmiddel van asbesttoepassing	Karton - papier - viltachtig
Gebondenheid op basis van bindmiddel	Niet-hechtgebonden
Hoeveelheid (gewicht - aantal)	<ul style="list-style-type: none"> • 0,10 kg - 1 stuk
Totaal gewicht	0,10 kg
Identificatiemethode	Vaststelling zonder monstername
Destructieve handeling voor identificatie	Nee
Opmerking	<p>Dit is een grove schatting van hoeveelheden en gewichten en mag niet worden gebruikt voor meetstaten in bouwwerken.</p> <p>Er staan 3 materialen in de garage aan het rechterraam. Deze oude elementen bevatten zeer waarschijnlijk asbesthoudende pakkingen, dichtingen en / of koord. Zie foto's in bijlage voor alle materialen.</p>

- Vermijd het beschadigen van de asbesttoepassing. Controleer de toestand jaarlijks op wijzigingen.
- Verwijder deze asbesttoepassing zo snel mogelijk. Volg de toestand goed op.

- Eenvoudige handelingen: mag via doe-het-zelf of door werknemer(s) met opleidingsattest eenvoudige handelingen
Mag via EVH doe het zelf en werknemers met opleiding attest verwijderd mag worden. Afvoer naar een erkend verzamelaar afvalstoffen.

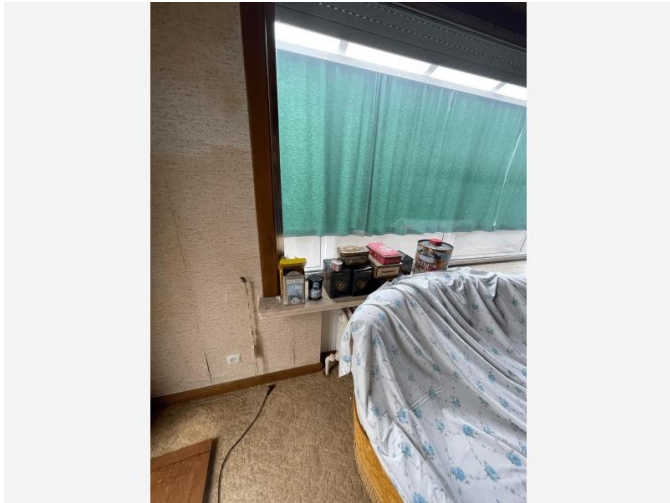
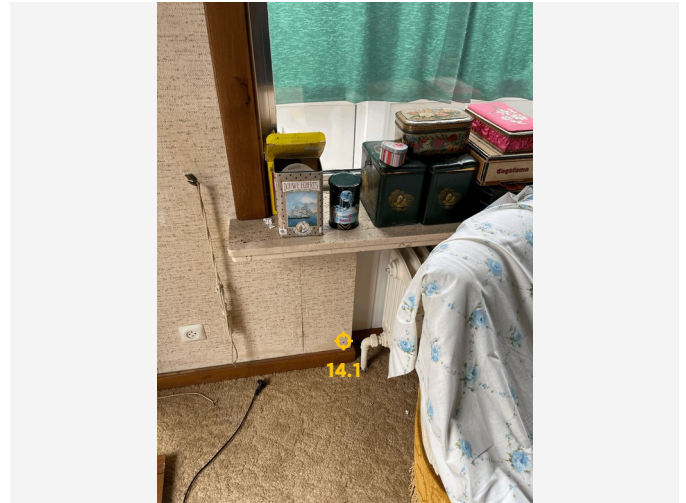
Fiche 14: Pleister wanden

Geen asbest
