Asbestinventarisat attest

J. Deschuyffeleerdreef 32, 1780 Wemmel

Attestnummer : 20250516-000299.000

Uitgegeven op : 16.05.2025

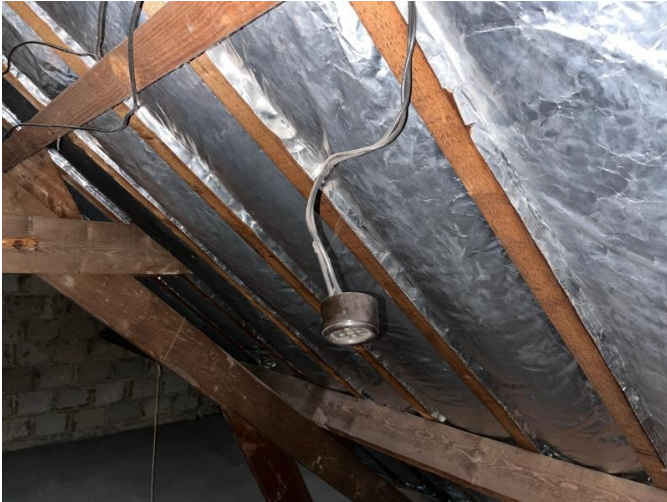
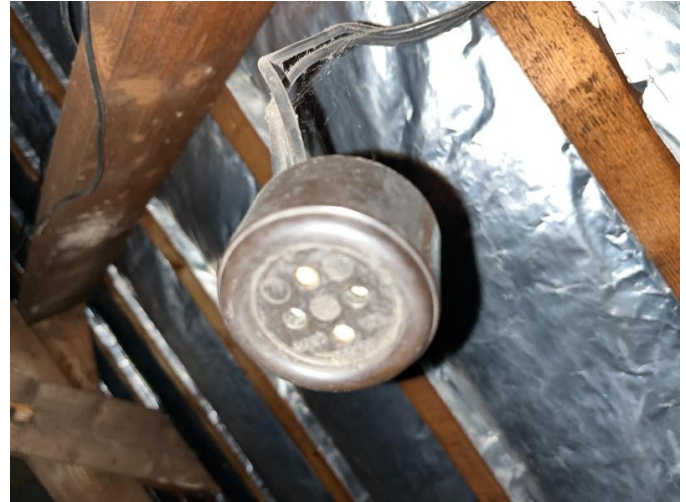
Fiche 1: Bakeliet – Stopcontacten & schakelaars (binnen)

Asbestmateriaal

Eindbeoordeling materiaalrisico	Verhoogd materiaalrisico en/of verhoogde kans op vezelvrijgave
---------------------------------	--

Gebondenheid	Categorie 1: hechtgebonden in oorsprong
Asbestsoort (vezeltype)	Crocidoliet aanwezig
Asbestconcentratie	Laag (< 50%)
Afschermingsgraad van het gehele materiaal	Geheel of deels (ook) vrij aan de binnenlucht
Toestand van het materiaal	Licht beschadigd, licht verweerd. Intact calciumsilicaatmateriaal of categorie III 'gebondenheid'

Beschrijving	Bakeliet - Stopcontacten & schakelaars (binnen)
Omgeving	Binnen
Primaire drager	Communicatie en elektrische infrastructuur en uitrusting
Asbestmateriaal	Plaat, paneel, tablet - Type Bakeliet
Bindmiddel van asbestmateriaal	Kunststof of -hars
Gebondenheid op basis van bindmiddel	Hecht
Hoeveelheid (oppervlakte - dikte - aantal)	• 0,05 m ² - 1,00 cm - 2 stuks
Totaal volume	0,001 m ³
Eenvoudig bereikbaar	Ja
Bevestigingswijze	• Geschroefd
Identificatiemethode	Vaststelling zonder monstername
Destructieve handeling voor identificatie	Nee
Opmerking	De genoteerde hoeveelheid betreft een schatting.

Verwijderen

- Zorg voor een veilig beheer. Vermijd het beschadigen van het asbestmateriaal. Controleer de toestand jaarlijks op wijzigingen.

- Eenvoudige handelingen: mag via doe-het-zelf of door werknemer(s) met opleidingsattest eenvoudige handelingen
Bij het uitvoeren van eenvoudige handelingen, zoals toegestaan via doe-het-zelfmethoden of door werknemers met een opleidingsattest, is het gebruik van de juiste persoonlijke beschermingsmiddelen (PBM's) verplicht om blootstelling aan asbestvezels te voorkomen. Wij adviseren echter om asbest te laten verwijderen door een werknemer met opleidingscertificaat. Maar het is ook toegestaan via de doe-het-zelfmethode, mits de juiste voorzorgsmaatregelen en PBM's in acht worden genomen. De te gebruiken PBM's zijn:
 - FFP3-mondmasker of halfgelaatsmasker met P3 filter
 - wegwerpoverall (Tyvek CATIII, type 5 en 6)

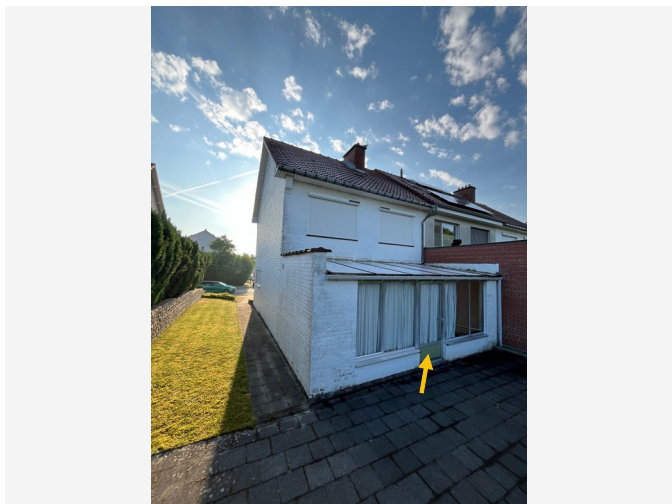
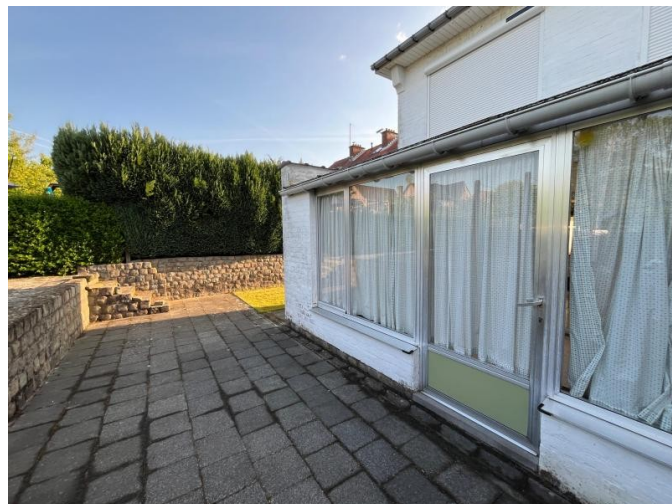
Eindbeoordeling materiaalarisico	Laag materiaalarisico en/of verlaagde kans op vezelvrijgave
----------------------------------	---

Gebondenheid	Categorie 1: hechtgebonden in oorsprong
Asbestsoort (vezeltype)	Crocidoliet aanwezig
Asbestconcentratie	Laag (< 50%)
Afschermingsgraad van het gehele materiaal	Geheel of deels (ook) vrij aan de binnenlucht
Toestand van het materiaal	Onbeschadigd, niet verweerd

Beschrijving	Asbestcementplaat in schrijnwerk
Omgeving	Grenst aan binnen- en buitenlucht
Primaire drager	Wandopening verticaal (raam, deur, ...)
Asbestmateriaal	Plaat, paneel, tablet - Geëmailleerd, type Glasal
Bindmiddel van asbestmateriaal	Cement
Gebondenheid op basis van bindmiddel	Hecht
Hoeveelheid (oppervlakte - dikte - aantal)	• 6,00 m ² - 0,30 cm - 1 stuk
Totaal volume	0,018 m ³
Eenvoudig bereikbaar	Ja
Bevestigingswijze	• Geklemd
Identificatiemethode	Vaststelling zonder monstername
Destructieve handeling voor identificatie	Nee
Opmerking	De hoeveelheid betreft een schatting. Zonder destructie is het niet mogelijk om stalen te nemen.

Zorgvuldig beheren

- Zorg voor een veilig beheer. Vermijd het beschadigen van het asbestmateriaal. Controleer de toestand jaarlijks op wijzigingen.

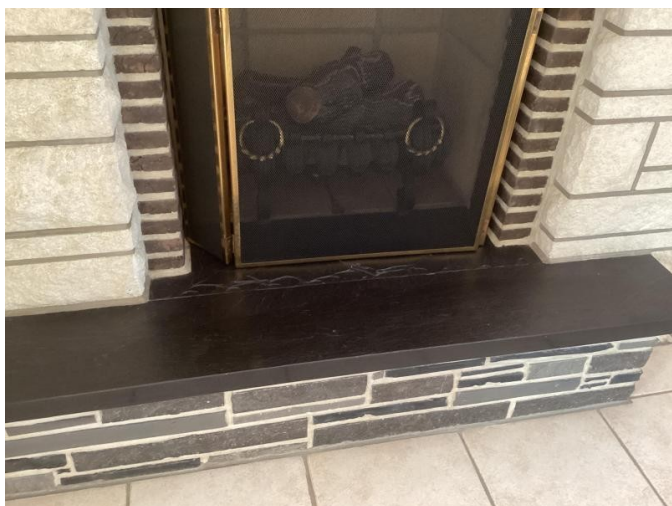
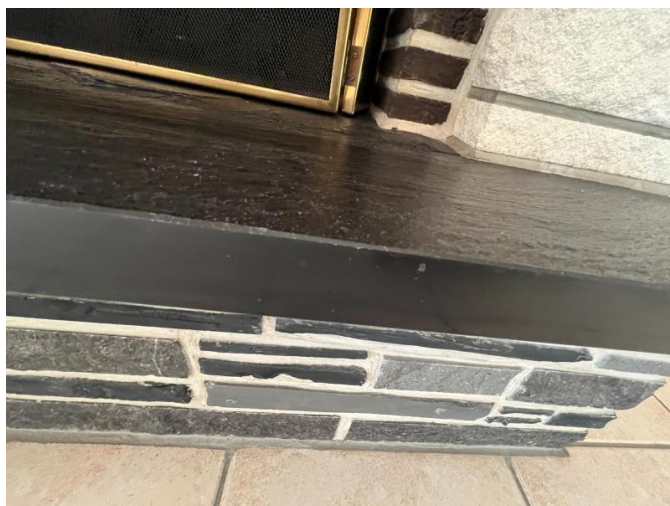
Eindbeoordeling materiaalarisico	Laag materiaalarisico en/of verlaagde kans op vezelvrijgave
----------------------------------	---

Gebondenheid	Categorie 1: hechtgebonden in oorsprong
Asbestsoort (vezeltype)	Crocidoliet aanwezig
Asbestconcentratie	Laag (< 50%)
Afschermingsgraad van het gehele materiaal	Geheel of deels (ook) vrij aan de binnenlucht
Toestand van het materiaal	Onbeschadigd, niet verweerd

Beschrijving	Vensterbank-binnen
Omgeving	Binnen
Primaire drager	Wandopening verticaal (raam, deur, ...)
Asbestmateriaal	Plaat, paneel, tablet - Type Massal
Bindmiddel van asbestmateriaal	Cement
Gebondenheid op basis van bindmiddel	Hecht
Hoeveelheid (oppervlakte - dikte - aantal)	<ul style="list-style-type: none">• 0,80 m² - 2,00 cm - 3 stuks
Totaal volume	0,048 m ³
Eenvoudig bereikbaar	Ja
Bevestigingswijze	<ul style="list-style-type: none">• Geklemd• Verlijmd, ingegoten, versmeerd
Identificatiemethode	Vaststelling zonder monstername
Destructieve handeling voor identificatie	Nee
Opmerking	De hoeveelheid betreft een schatting

Zorgvuldig beheren

- Zorg voor een veilig beheer. Vermijd het beschadigen van het asbestmateriaal. Controleer de toestand jaarlijks op wijzigingen.

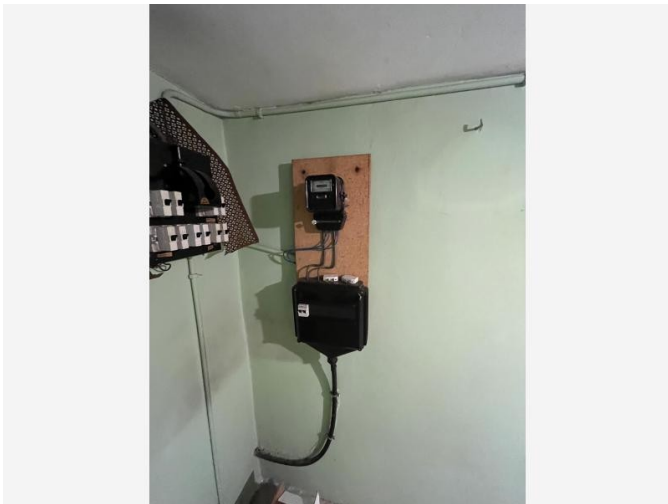
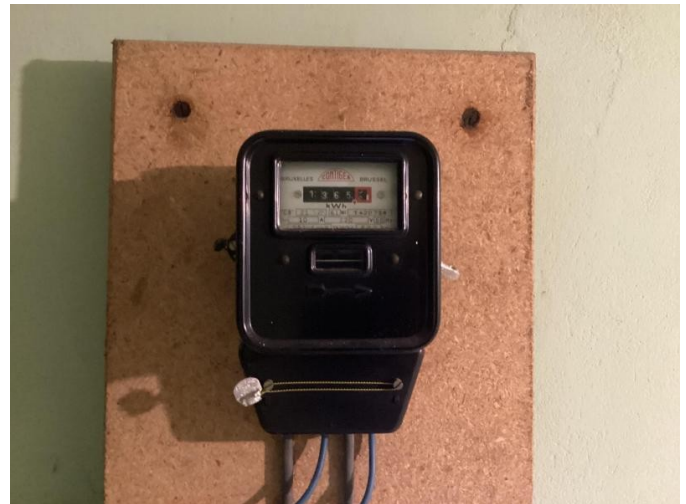
Eindbeoordeling materiaalrisico	Laag materiaalrisico en/of verlaagde kans op vezelvrijgave
---------------------------------	--

Gebondenheid	Categorie 1: hechtgebonden in oorsprong
Asbestsoort (vezeltype)	Crocidoliet aanwezig
Asbestconcentratie	Laag (< 50%)
Afschermingsgraad van het gehele materiaal	Geheel of deels (ook) vrij aan de binnenlucht
Toestand van het materiaal	Onbeschadigd, niet verweerd

Beschrijving	Bakeliet meter- en zekering kast
Omgeving	Binnen
Primaire drager	Communicatie en elektrische infrastructuur en uitrusting
Asbestmateriaal	Plaat, paneel, tablet - Type Bakeliet
Bindmiddel van asbestmateriaal	Kunststof of -hars
Gebondenheid op basis van bindmiddel	Hecht
Hoeveelheid (oppervlakte - dikte - aantal)	• 0,03 m ² - 1,00 cm - 1 stuk
Totaal volume	< 0,001 m ³
Eenvoudig bereikbaar	Ja
Bevestigingswijze	• Geschroefd
Identificatiemethode	Vaststelling zonder monstername
Destructieve handeling voor identificatie	Nee
Opmerking	De meterkast hoort toe aan de nutsmaatschappij en dient door hen vervangen/verwijderd te worden.

Zorgvuldig beheren

- Zorg voor een veilig beheer. Vermijd het beschadigen van het asbestmateriaal. Controleer de toestand jaarlijks op wijzigingen.

- Eenvoudige handelingen: mag via doe-het-zelf of door werknemer(s) met opleidingsattest eenvoudige handelingen
Deze toepassing is enkel te verwijderen door de nutsmaatschappij.

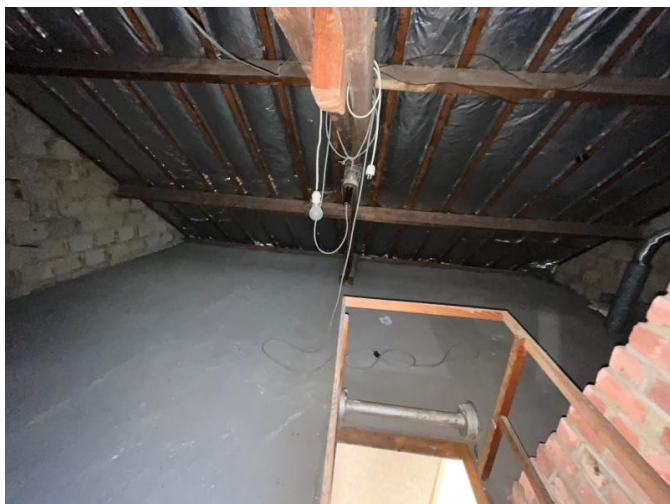
Situeringfoto

Tijdelijke beperking

Reden: Het te onderzoeken materiaal situeert zich hoger dan 3,50 m te rekenen vanaf een veilige ondergrond

Uitleg van de asbestdeskundige: Aangezien het onderdak niet zichtbaar is langs de binnenkant van het dak wegens dat dit afgewerkt is, en vanuit de zolder(raam) niet vaststelbaar is welk onderdak er aanwezig is en er ook de beperking is van de hoogte wordt hier een beperkingsfiche van middellange termijn opgemaakt.

(Asbest)materiaal	Dak- en gevelbekleding - Plaat
Karakterisatie	Asbest (verdacht)
Primaire drager	Schuin dak

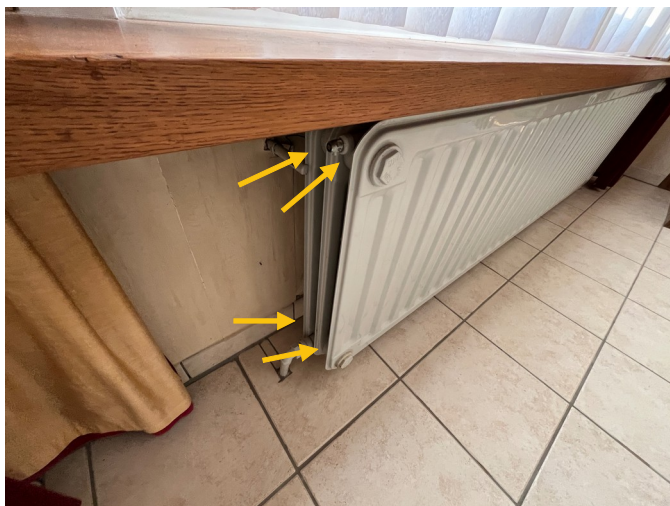
Mogelijk is er asbesthoudend materiaal aanwezig in de radiatoren ter hoogte van de verbindingstukken of achter de stoppen.

Identificatiemethode	Redelijk vermoeden
(Asbest)materiaal	Pakking, dichting
Bindmiddel	Weinig of geen bindmiddel (textiel, bevlokkings, ...)
Gebondenheid bindmiddel	Niet-hechtgebonden

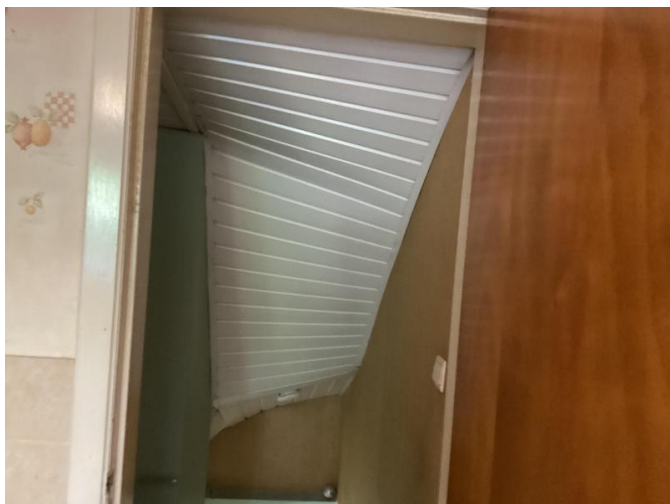
Het plafond bestaat uit niet-asbestverdachte gipskartonplaten/hout-/pvc platen . Zonder destructie is het niet mogelijk om na te gaan of er asbestverdachte materialen aanwezig zijn achter de gipskartonplaten/hout-/pvc platen.

Identificatiemethode	Vaststelling & expertise (niet-asbestverdacht)
Primaire drager	Plafond

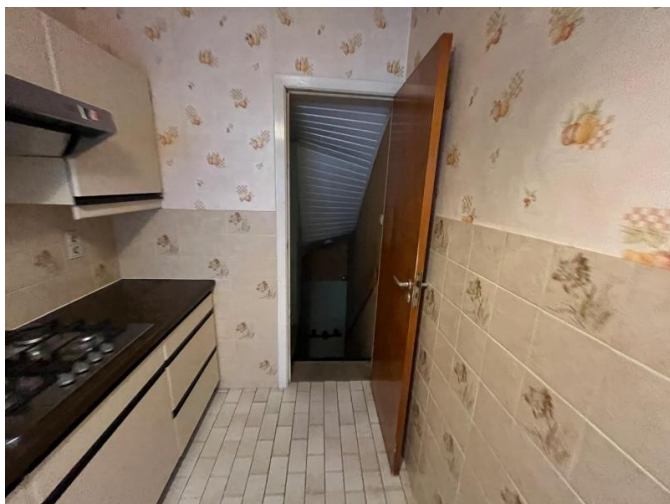
Op moment van de inspectie kon niet worden nagegaan of de tegellijm achter de muurtegels/plinten asbestverdacht is. Bij renovatie of verwijdering van de tegels dient het materiaal te worden geanalyseerd voor de werken van start gaan.

Identificatiemethode	Redelijk vermoeden
Primaire drager	Binnenwand
(Asbest)materiaal	In-situ afwerkingslagen - Lijm laag

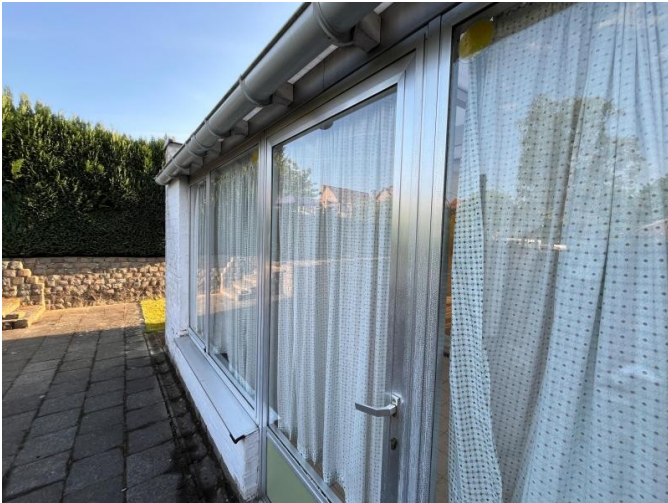
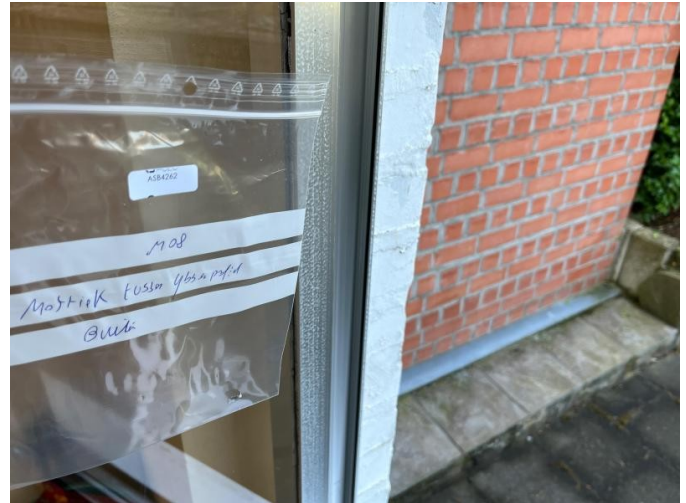
Fiche 14: kit tussen glas en profiel - buiten

Geen asbest

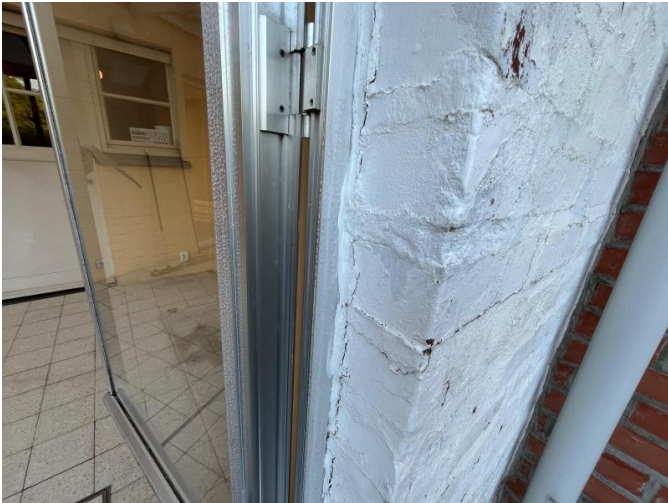
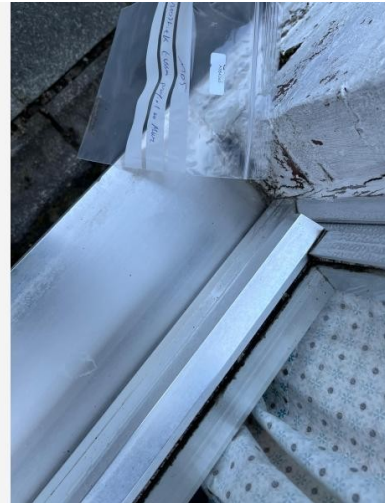
Fiche 15: Mastiek tussen muur en profiel buiten

Geen asbest

Beschrijving	Mastiek tussen muur en profiel buiten
Omgeving	Buiten
Primaire drager	Wandopening verticaal (raam, deur, ...)
Bindmiddel van materiaal	Kitten, mastiek, pasta
Gebondenheid op basis van bindmiddel	Hecht
Hoeveelheid (gewicht - aantal)	• 1,00 kg - 1 stuk
Totaal gewicht	1,00 kg
Identificatiemethode	Vaststelling met monstername
Destructieve handeling voor identificatie	Nee
Opmerking	De hoeveelheid is een schatting

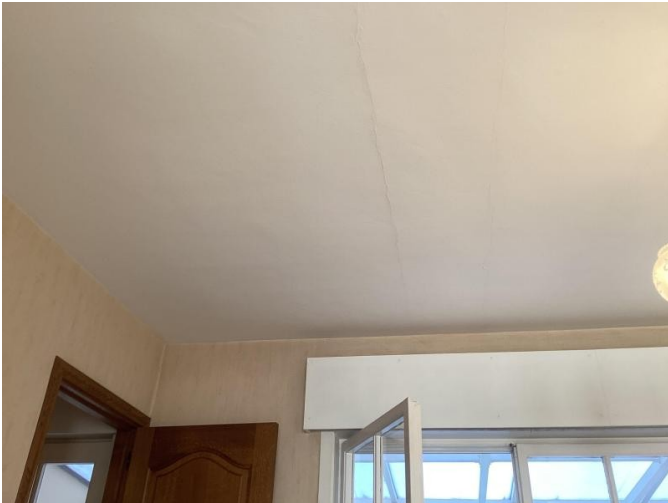
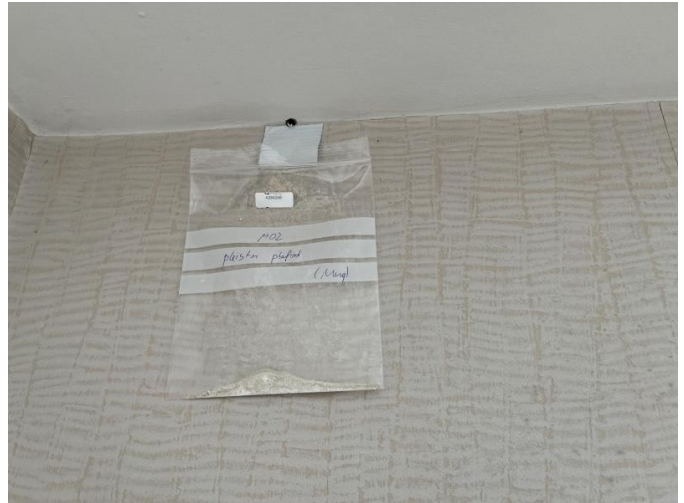
Fiche 17: Pleisterwerk plafonds

Geen asbest

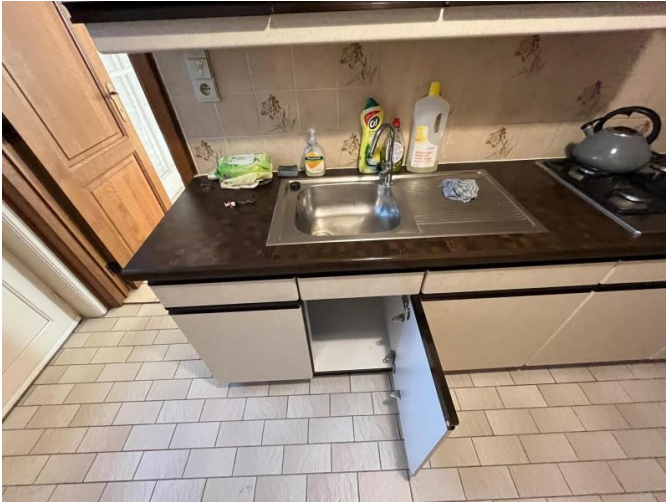
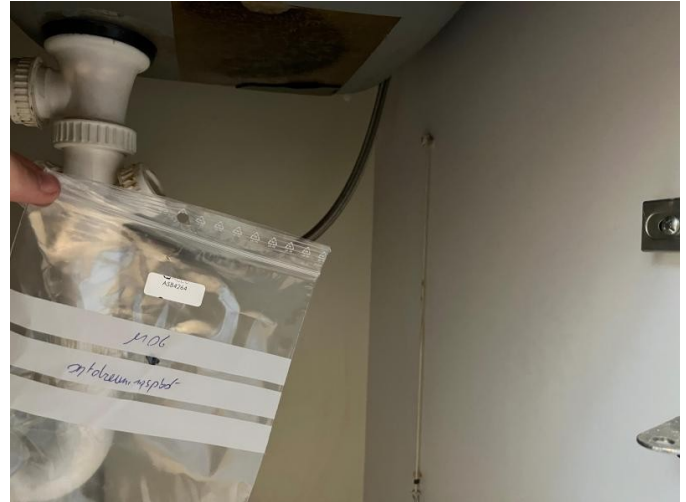
Fiche 18: Ontdreuningsplaat/anti-dreunplaat onder spoelbak

Geen asbest

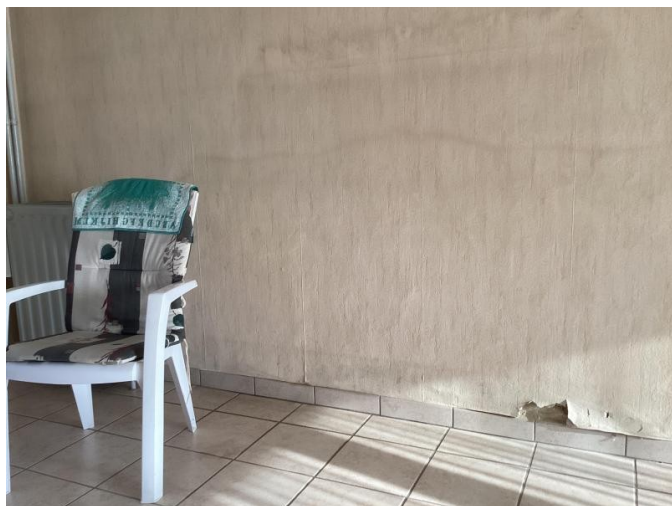
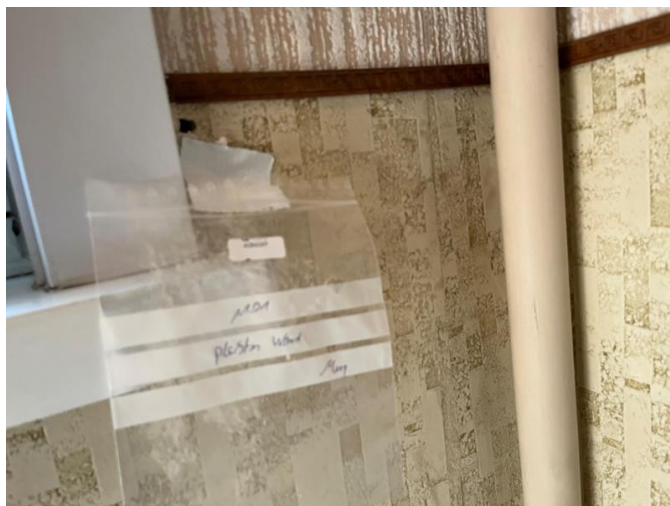
Fiche 19: Pleisterwerk wanden

Geen asbest

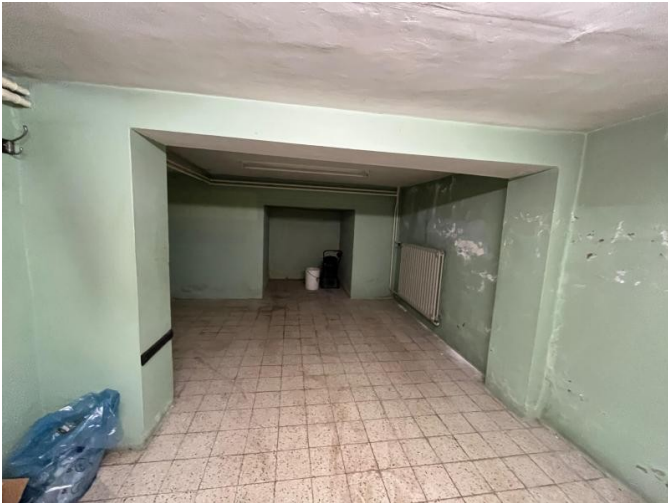
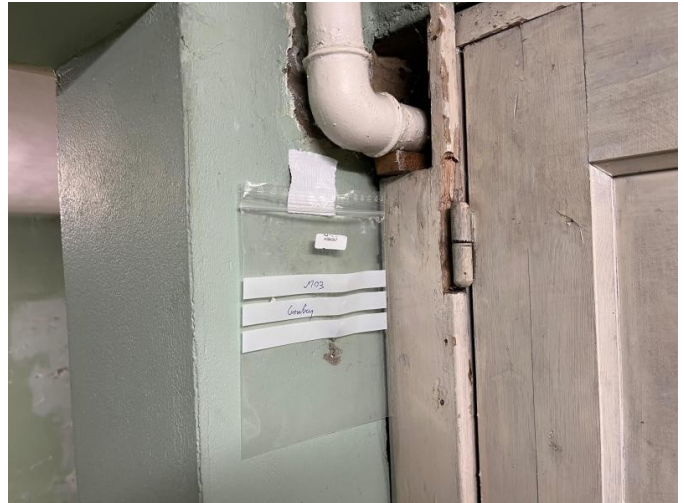
Fiche 20: Cementering binnen

Geen asbest

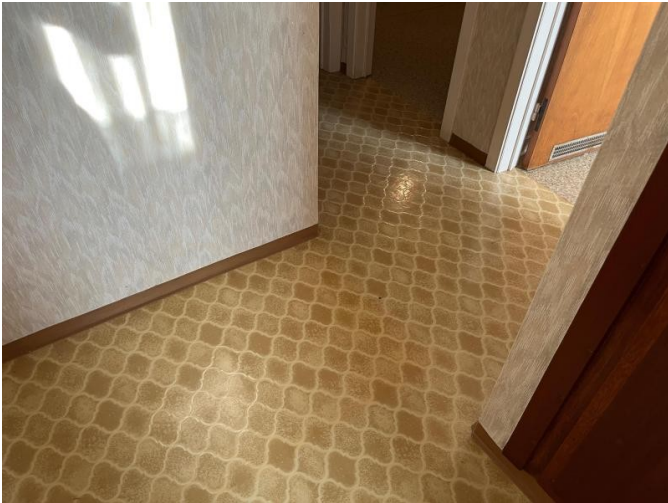
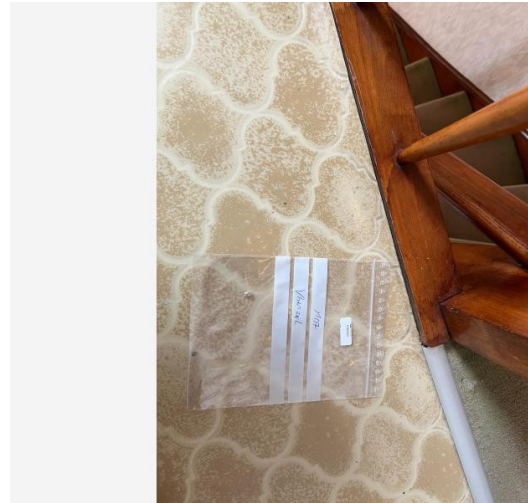
Fiche 21: Vloerzeil met verdachte onderlaag

Geen asbest
