Asbestinventarisatattest

Erfstraat 24, 2861 Sint-Katelijne-Waver

Attestnummer : 20250430-000276.000

Niet-asbestveilig

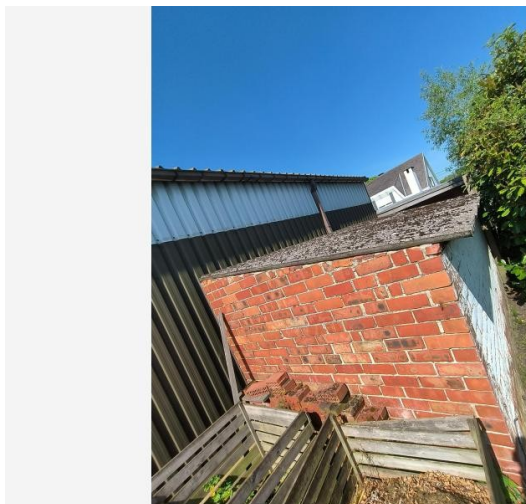
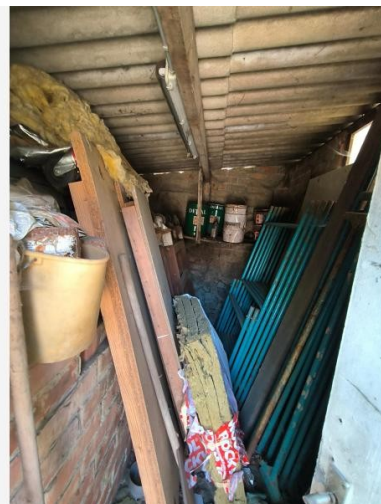
Dringend verwijderen

Eindbeoordeling materiaalrisico	Hoog materiaalrisico en/of hoge kans op vezelvrijgave
---------------------------------	---

Gebondenheid	Categorie 1: hechtgebonden in oorsprong
Asbestsoort (vezeltype)	Crocidoliet aanwezig
Asbestconcentratie	Laag (< 50%)
Afschermingsgraad van het gehele materiaal	Geheel of deels (ook) vrij aan de binnenlucht
Toestand van het materiaal	Matig beschadigd, matig verweerd

Beschrijving	Golfplaten dak oude tuinberging
Omgeving	Binnen
Primaire drager	Schuin dak
Asbestmateriaal	Dak- en gevelbekleding - Golfplaat
Bindmiddel van asbestmateriaal	Cement
Gebondenheid op basis van bindmiddel	Hecht
Hoeveelheid (oppervlakte - aantal)	• 15,00 m ² - 1 stuk
Totale oppervlakte	15,00 m ²
Eenvoudig bereikbaar	Ja
Bevestigingswijze	• Geschroefd
Identificatiemethode	Vaststelling zonder monsternamen
Destructieve handeling voor identificatie	Nee
Opmerking	Het betreft een schatting van de hoeveelheid.

- Verwijder dit asbestmateriaal zo snel mogelijk. Volg de toestand goed op.

- Eenvoudige handelingen: mag via doe-het-zelf of door werknemer(s) met opleidingsattest eenvoudige handelingen
Golfplaten zijn een hechtgebonden toepassing, deze dienen voorzichtig te worden verwijderd zonder te breken/slijpen om vezelvrijgave te vermijden. De ruimte of het materiaal die zich onder de golfplaten bevindt kan mogelijks gecontamineerd zijn door vezelvrijgave van deze toepassing.

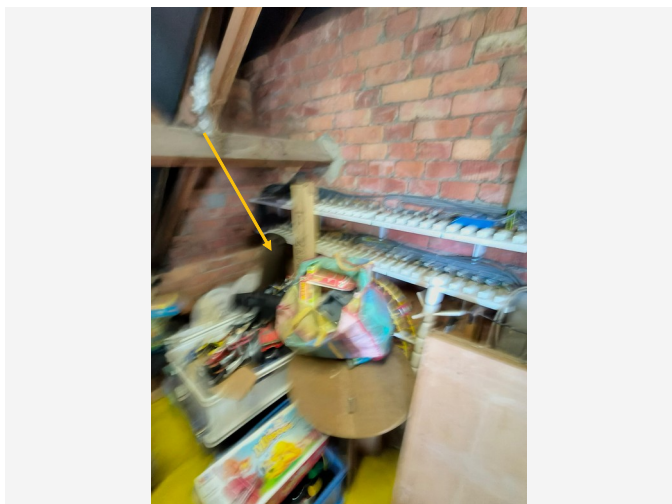
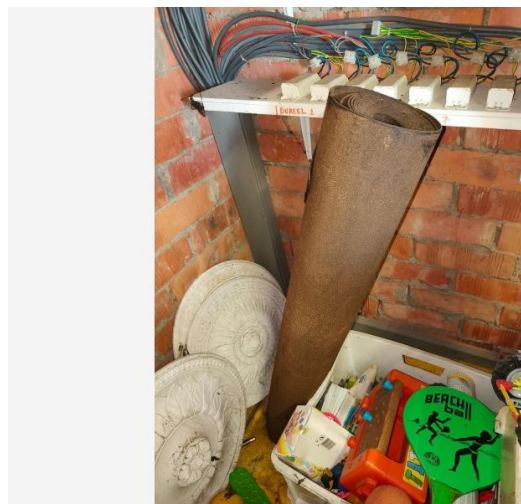
Dringend verwijderen

Beschrijving	Afval binnen
Type afvalstof	Betreft stock-voorraad of gedemonteerde asbestmaterialen
Aanwezige resten	Geen resten aanwezig
Omgeving	Buiten
Primaire drager	Vloer
Asbestmaterialen	<ul style="list-style-type: none">Dak- en gevelbekleding - Roofing
Bindmiddel van asbestmateriaal	Bitumen (roofing, teer, asfalt)
Gebondenheid op basis van bindmiddel	Hecht
Hoeveelheid (gewicht - aantal)	<ul style="list-style-type: none">30,00 kg - 1 stuk
Totaal gewicht	30,00 kg
Eenvoudig bereikbaar	Ja
Identificatiemethode	Vaststelling zonder monstername Motivatie: Op vraag van de eigenaar-opdrachtgever werd geen monstername uitgevoerd

- Verwijder het asbestafval.

- Eenvoudige handelingen: mag via doe-het-zelf of door werknemer(s) met opleidingsattest eenvoudige handelingen
Het afval betreft hechtgebonden toepassingen. Verwijder deze zonder (extra) te beschadigen. Indien u deze toch doe-het-zelf zou gaan afvoeren, zorg er dan voor dat: u zich beschermt met een FFP3-mondmasker, wegwerpoverall type 5/6 en -handschoenen en afspoelbaar schoeisel, er geen minderjarigen of derden aanwezig zijn, u beschikt over PE-folie en zakken om loskomende deeltjes en afval op te vangen en te verpakken, u beschikt over een vernevelaar (water) of fixeermiddel om het asbestmateriaal eerst te fixeren, u weet hoe u het asbestmateriaal veilig kan demonteren zonder stof of breuken, u beschikt over natte doeken om eventuele resten en stof weg te nemen. Informeer uzelf goed op www.asbestinfo.be > Asbest verwijderen.

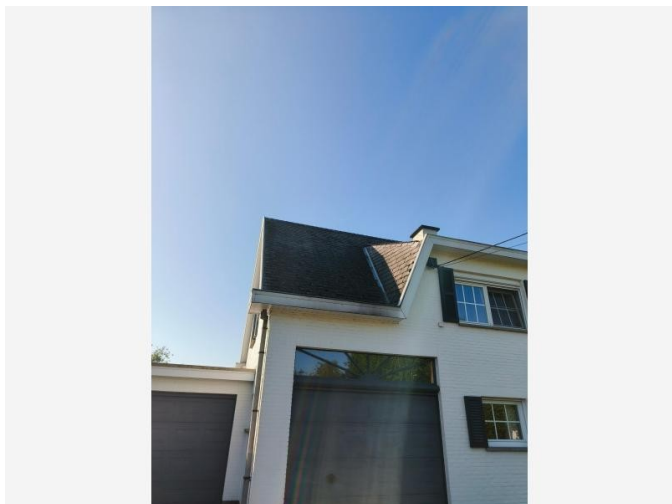
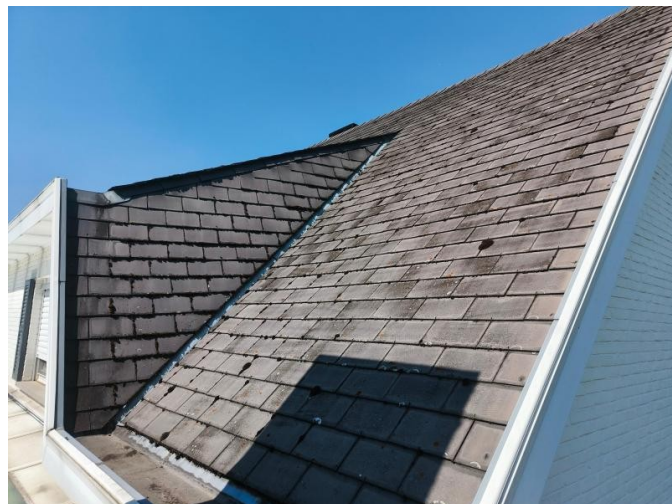
Verwijderen

Eindbeoordeling materiaalrisico	Verhoogd materiaalrisico en/of verhoogde kans op vezelvrijgave
---------------------------------	--

Gebondenheid	Categorie 1: hechtgebonden in oorsprong
Asbestsoort (vezeltype)	Crocidoliet aanwezig
Asbestconcentratie	Laag (< 50%)
Afschermingsgraad van het gehele materiaal	Geheel of deels vrij aan de buitenlucht
Toestand van het materiaal	Matig beschadigd, matig verweerd

Beschrijving	Leien op dak woning
Omgeving	Buiten
Primaire drager	Schuin dak
Asbestmateriaal	Dak- en gevelbekleding - Lei, shingle
Bindmiddel van asbestmateriaal	Cement
Gebondenheid op basis van bindmiddel	Hecht
Hoeveelheid (oppervlakte - aantal)	• 200,00 m ² - 1 stuk
Totale oppervlakte	200,00 m ²
Eenvoudig bereikbaar	Ja
Bevestigingswijze	• Genageld, geniet
Identificatiemethode	Vaststelling zonder monsternamen
Destructieve handeling voor identificatie	Nee
Opmerking	De hoeveelheid betreft een ruwe schatting.

- Verwijder dit asbestmateriaal zo snel mogelijk. Volg de toestand goed op.
- Hemelwater dat afspoelt van asbestcement daken of gevels kan asbestdeeltjes bevatten. Gebruik het enkel voor gesloten circuits (bv. spoelen toiletten). Reinig na het vervangen van het dak of de gevel de dakgoten en regenwaterput of -ton om asbesthoudend sediment of slib te verwijderen

- Eenvoudige handelingen: mag via doe-het-zelf of door werknemer(s) met opleidingsattest eenvoudige handelingen
Asbestleien zijn een hechtgebonden toepassing, deze dienen voorzichtig te worden verwijderd zonder te breken/slijpen om vezelvrijgave te vermijden. De ruimte of het materiaal die zich onder de leien bevindt kan mogelijks gecontamineerd zijn door vezelvrijgave van deze toepassing.

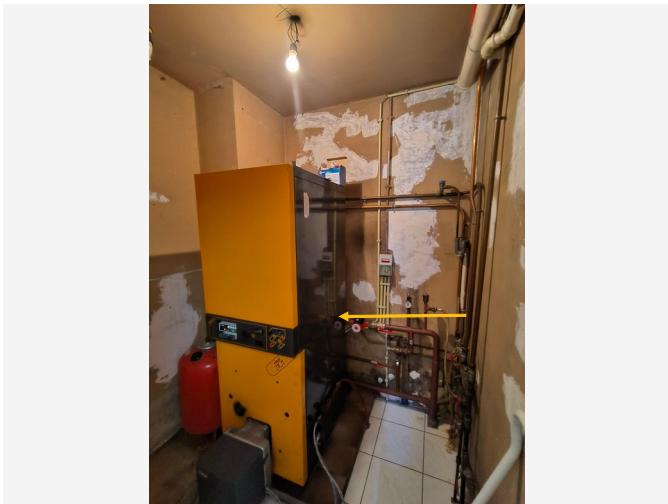
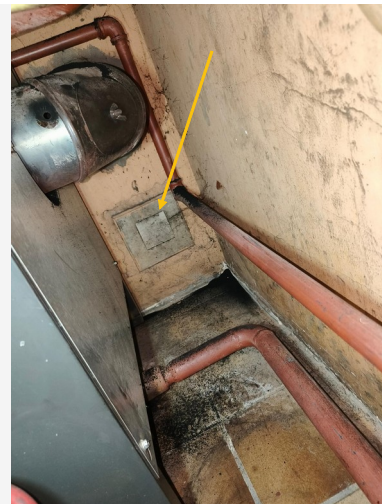
Verwijderen

Eindbeoordeling materiaalrisico	Verhoogd materiaalrisico en/of verhoogde kans op vezelvrijgave
---------------------------------	--

Gebondenheid	Categorie 1: hechtgebonden in oorsprong
Asbestsoort (vezeltype)	Crocidoliet aanwezig
Asbestconcentratie	Laag (< 50%)
Afschermingsgraad van het gehele materiaal	Geheel of deels (ook) vrij aan de binnenlucht
Toestand van het materiaal	Licht beschadigd, licht verweerd. Intact calciumsilicaatmateriaal of categorie III 'gebondenheid'

Beschrijving	Inspectieluik/ roetluik
Omgeving	Binnen
Primaire drager	Ruimteverwarming
Asbestmateriaal	Brandwerende afsluiting (prefab geheel) - Luik
Bindmiddel van asbestmateriaal	Cement
Gebondenheid op basis van bindmiddel	Hecht
Hoeveelheid (gewicht - aantal)	<ul style="list-style-type: none">• 2,00 kg - 1 stuk
Totaal gewicht	2,00 kg
Eenvoudig bereikbaar	Ja
Bevestigingswijze	<ul style="list-style-type: none">• Geklemd• Verlijmd, ingegoten, versmeerd
Identificatiemethode	Vaststelling zonder monstername
Destructieve handeling voor identificatie	Nee
Opmerking	Het betreft een schatting van de hoeveelheid.

- Verwijder dit asbestmateriaal zo snel mogelijk. Volg de toestand goed op.

- Eenvoudige handelingen: mag via doe-het-zelf of door werknemer(s) met opleidingsattest eenvoudige handelingen
Inspectieluikjes zijn een hechtgebonden toepassing. Deze dienen voorzichtig te worden verwijderd, zonder het inspectieluik te breken of er in te slijpen.

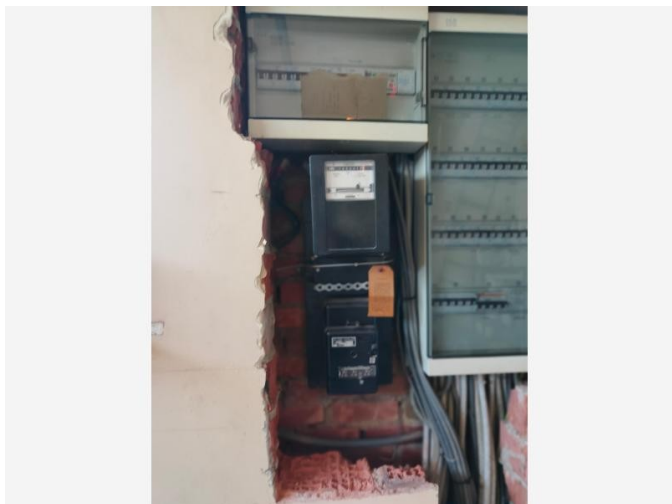
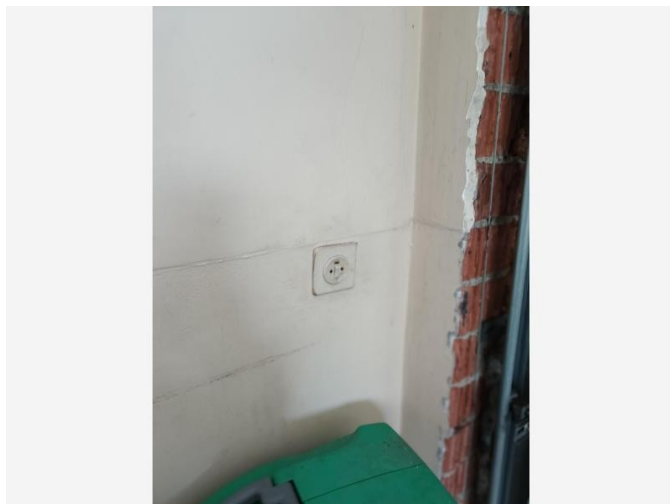
Zorgvuldig beheren

Eindbeoordeling materiaalrisico	Laag materiaalrisico en/of verlaagde kans op vezelvrijgave
---------------------------------	--

Gebondenheid	Categorie 1: hechtgebonden in oorsprong
Asbestsoort (vezeltype)	Crocidoliet aanwezig
Asbestconcentratie	Laag (< 50%)
Afschermingsgraad van het gehele materiaal	Geheel of deels (ook) vrij aan de binnenlucht
Toestand van het materiaal	Onbeschadigd, niet verweerd

Beschrijving	Bakeliet (oud elektrisch materieel)
Omgeving	Binnen
Primaire drager	Communicatie en elektrische infrastructuur en uitrusting
Asbestmateriaal	Bakeliet
Bindmiddel van asbestmateriaal	Kunststof of -hars
Gebondenheid op basis van bindmiddel	Hecht
Hoeveelheid (gewicht - aantal)	<ul style="list-style-type: none">• 3,00 kg - 1 stuk
Totaal gewicht	3,00 kg
Eenvoudig bereikbaar	Ja
Bevestigingswijze	<ul style="list-style-type: none">• Geschroefd
Identificatiemethode	Vaststelling zonder monsternamen
Destructieve handeling voor identificatie	Nee
Opmerking	Het betreft al het oud elektrisch (schakel)materieel van bakeliet (bvb; schakelaars/klemmendozen/stopcontacten/lamphouders...) Het betreft een ruwe schatting van de hoeveelheid.

- Zorg voor een veilig beheer. Vermijd het beschadigen van het asbestmateriaal. Controleer de toestand jaarlijks op wijzigingen.

- Eenvoudige handelingen: mag via doe-het-zelf of door werknemer(s) met opleidingsattest eenvoudige handelingen
Elektrisch materiaal uit bakeliet zijn hechtgebonden toepassingen. Deze dienen voorzichtig te worden verwijderd zonder te breken. Indien u deze doe-het-zelf zou verwijderen, zorg er dan voor dat: u zich beschermt met een FFP3-mondmasker, wegwerpoverall type 5/6 en -handschoenen en afspoelbaar schoeisel, er geen minderjarigen of derden aanwezig zijn, u beschikt over PE-folie en zakken om loskomende deeltjes en afval op te vangen en te verpakken, u beschikt over een vernevelaar (water) of fixeermiddel om het asbestmateriaal eerst te fixeren, u weet hoe u het asbestmateriaal veilig kan demonteren zonder stof of breuken, u beschikt over natte doeken om eventuele resten en stof weg te nemen. Informeer uzelf goed op www.asbestinfo.be > Asbest verwijderen.

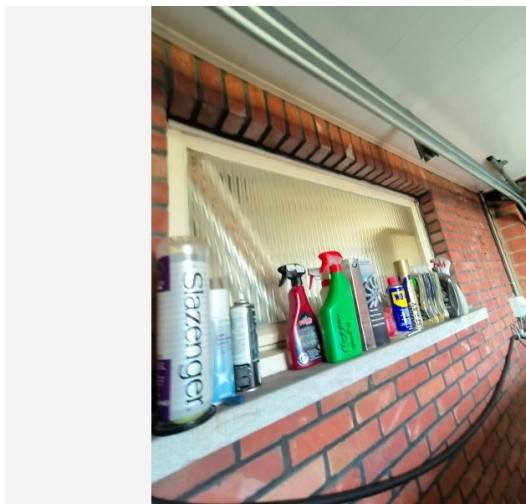
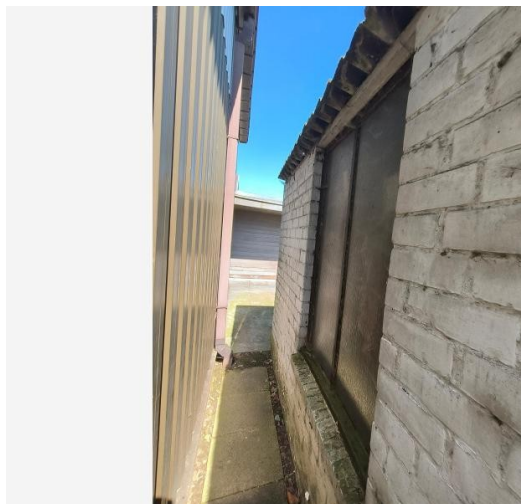
Zorgvuldig beheren

Eindbeoordeling materiaalrisico	Laag materiaalrisico en/of verlaagde kans op vezelvrijgave
---------------------------------	--

Gebondenheid	Categorie 1: hechtgebonden in oorsprong
Asbestsoort (vezeltype)	Amfibool aanwezig, uitgezonderd crocidoliet
Asbestconcentratie	Laag (< 50%)
Afschermingsgraad van het gehele materiaal	Geheel of deels (ook) vrij aan de binnenlucht
Toestand van het materiaal	Licht beschadigd, licht verweerd. Intact calciumsilicaatmateriaal of categorie III 'gebondenheid'

Beschrijving	Mastiek (oud) schrijnwerk
Omgeving	Grenst aan binnen- en buitenlucht
Primaire drager	Wandopening verticaal (raam, deur, ...)
Asbestmateriaal	In-situ afwerkingslagen - Pasta, stopverf, voegsel, stopsel, vulsel, mastiek, kitten, ...
Bindmiddel van asbestmateriaal	Kitten, mastiek, pasta
Gebondenheid op basis van bindmiddel	Hecht
Hoeveelheid (gewicht - aantal)	<ul style="list-style-type: none">• 2,03 kg - 1 stuk
Totaal gewicht	2,03 kg
Eenvoudig bereikbaar	Ja
Bevestigingswijze	<ul style="list-style-type: none">• Verlijmd, ingegoten, versmeerd
Identificatiemethode	Vaststelling zonder monstername
Destructieve handeling voor identificatie	Nee
Opmerking	Al het oude schrijnwerk dat mastiek bevat die (half)hard is geworden is verdacht. Het betreft een ruwe schatting van de hoeveelheid. (tussen kader en glas)

- Zorg voor een veilig beheer. Vermijd het beschadigen van het asbestmateriaal. Controleer de toestand jaarlijks op wijzigingen.

- Eenvoudige handelingen: mag via doe-het-zelf of door werknemer(s) met opleidingsattest eenvoudige handelingen
Mastiek is een hechtgebonden toepassing. Deze dient voorzichtig te worden verwijderd ofwel door middel van bvb spatel, ofwel in zijn geheel met schrijnwerk. Zorg ervoor dat er geen resten achterblijven. Indien u deze toch doe-het-zelf zou verwijderen, zorg er dan voor dat: u zich beschermt met een FFP3-mondmasker, wegwerpovertuig type 5/6 en -handschoenen en afspoelbaar schoeisel, er geen minderjarigen of derden aanwezig zijn, u beschikt over PE-folie en zakken om loskomende deeltjes en afval op te vangen en te verpakken, u beschikt over een vernevelaar (water) of fixeermiddel om het asbestmateriaal eerst te fixeren, u weet hoe u het asbestmateriaal veilig kan demonteren zonder stof of breuken, u beschikt over natte doeken om eventuele resten en stof weg te nemen. Informeer uzelf goed op www.asbestinfo.be > Asbest verwijderen.

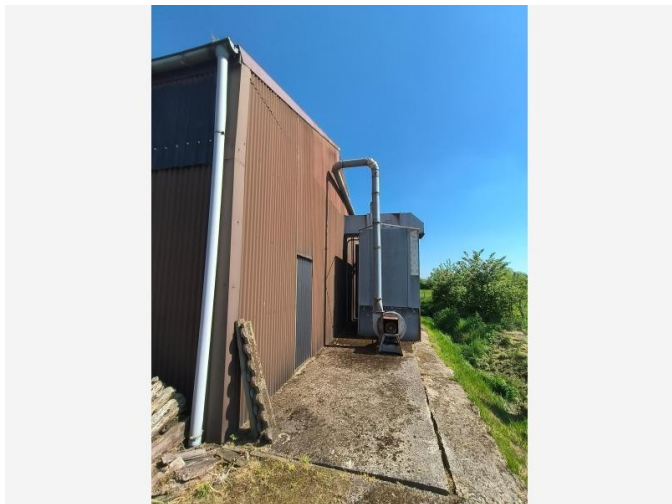
Situeringsfoto

Tijdelijke beperking

Reden: Het te onderzoeken materiaal situeert zich hoger dan 3,50 m te rekenen vanaf een veilige ondergrond

Uitleg van de asbestdeskundige: Verschillende dakelementen bevinden zich boven 3.5 meter en kunnen bijgevolg niet gecontroleerd worden. (loods)

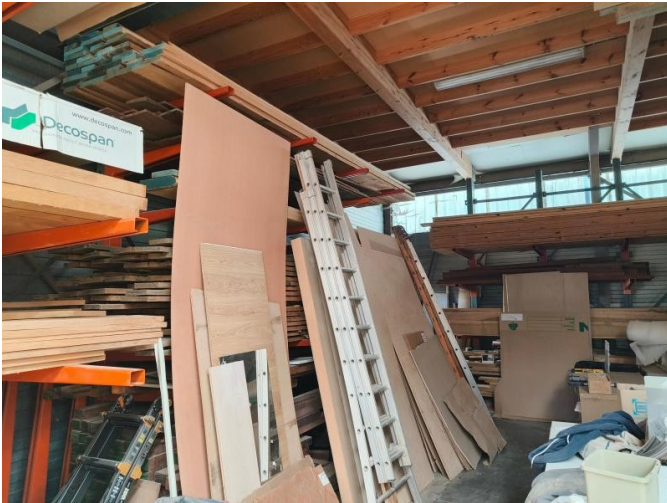
Situeringsfoto

Tijdelijke beperking

Reden: Materiaal in opslag

Uitleg van de asbestdeskundige: Op het moment van de controle is er bemeubeling/materiaal/stockage aanwezig, hierdoor konden niet alle wanden/delen vloer/plafond worden vastgesteld. Mogelijk konden sommige toepassingen hierdoor niet visueel worden vastgesteld. (vnl. gehele loods, container, oude tuinberging en in de woning: sas, garage 2, slaapkamers, zolder). Een aanvullend onderzoek kan aangewezen zijn op het moment dat deze ruimten zijn vrijgemaakt.

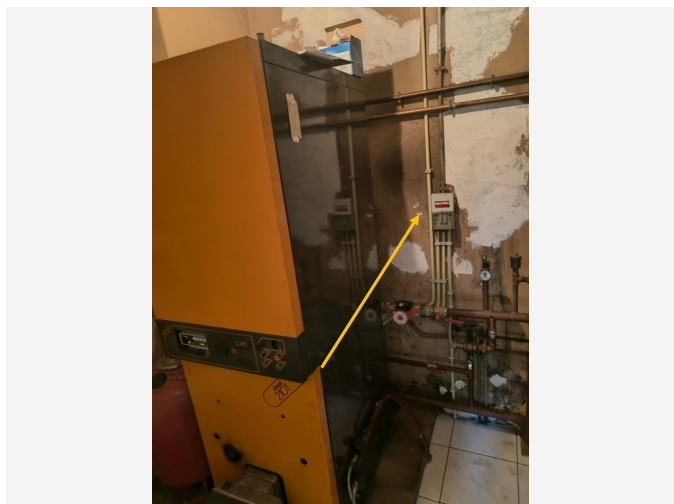
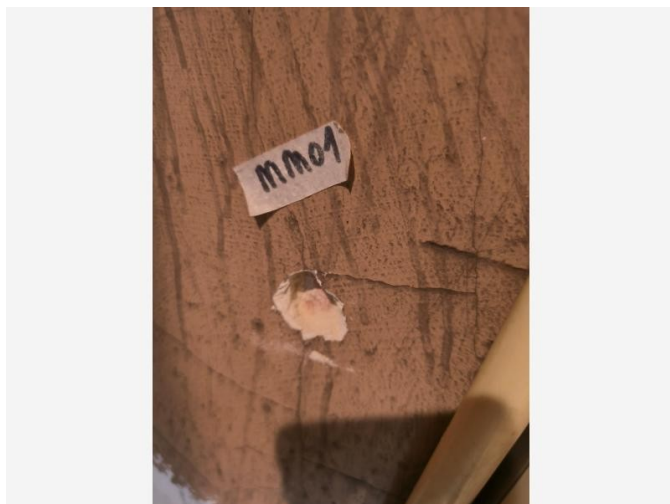
Fiche 17: Pleisterwerk aan muren

Geen asbest

Beschrijving	Pleisterwerk aan muren
Omgeving	Binnen
Primaire drager	Binnenwand
Bindmiddel van materiaal	Gips - kalk
Gebondenheid op basis van bindmiddel	Niet-hechtgebonden
Hoeveelheid (oppervlakte - dikte - aantal)	• 500,00 m ² - 1,00 cm - 1 stuk
Totaal volume	5,00 m ³
Identificatiemethode	Vaststelling met monstername
Destructieve handeling voor identificatie	Nee
Opmerking	Het betreft een (ruwe) schatting van de hoeveelheid. Het betreft al het waarneembaar pleisterwerk aanwezig op de muren van de woning.

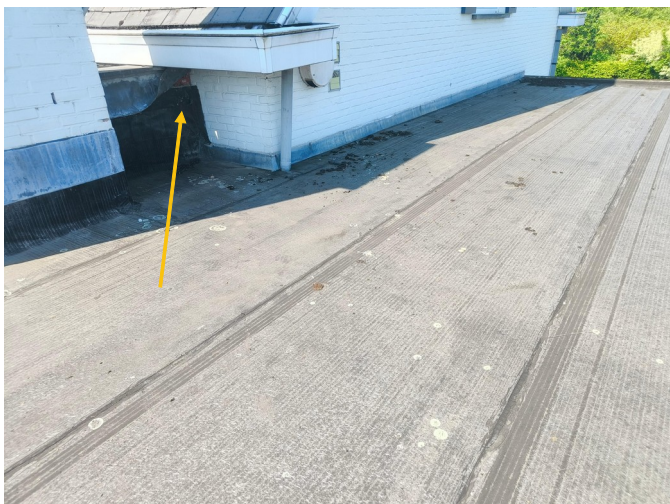
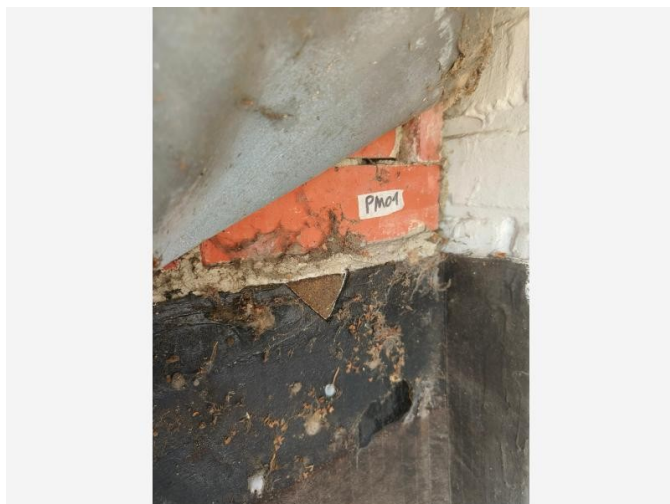
Fiche 19: roofing dak garage

Geen asbest

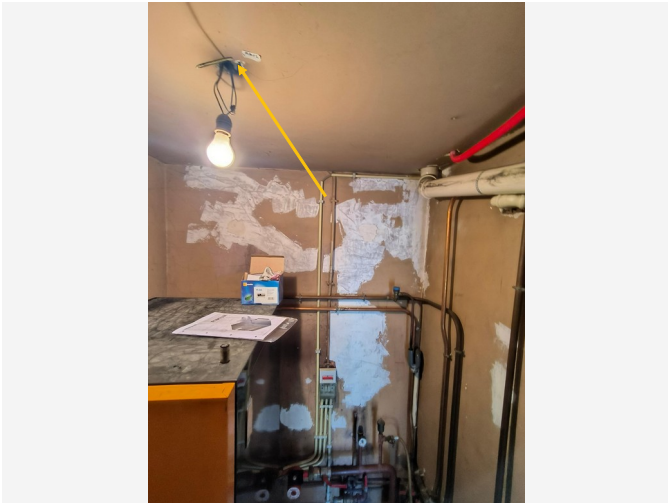
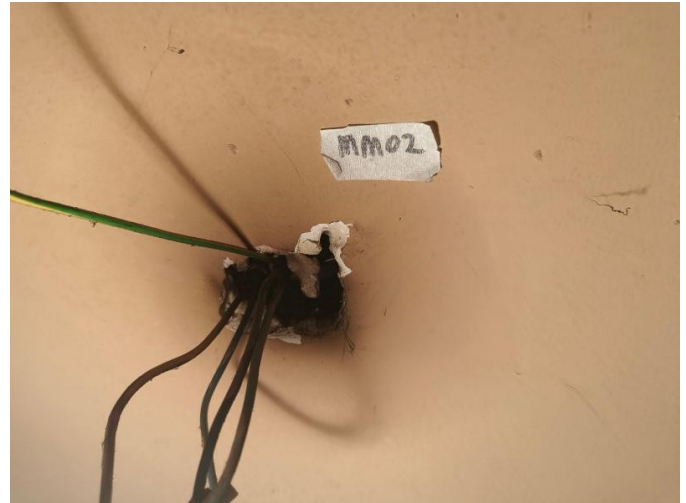
Fiche 20: Pleisterwerk aan plafond

Geen asbest
