Asbestinventarisatattest

Baardegem-Dorp 33, 9310 Aalst

Attestnummer : 20250523-000024.001

Niet-asbestveilig

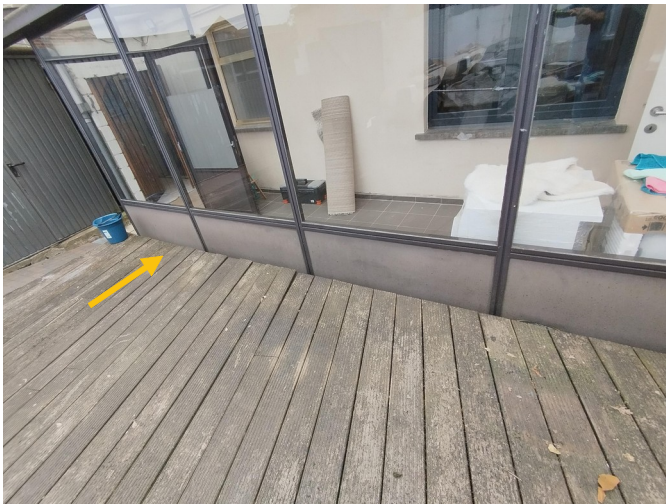
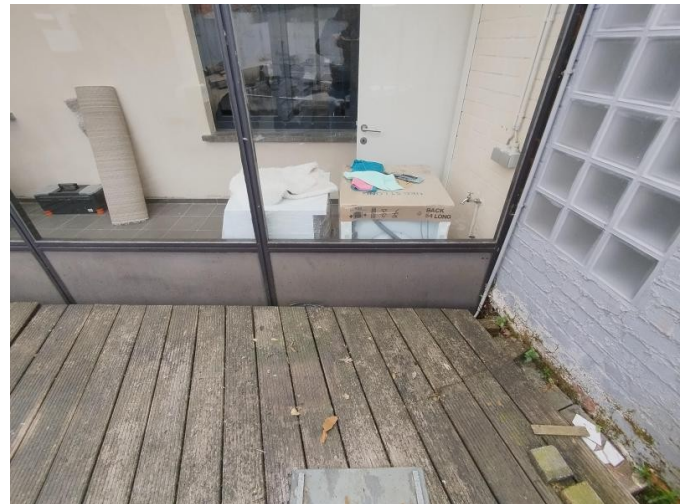
Het asbestmateriaal valt onder de mijlpaal van 2040.

Eindbeoordeling materiaalarisico	Verhoogd materiaalarisico en/of verhoogde kans op vezelvrijgave
----------------------------------	---

Gebondenheid	Categorie 1: hechtgebonden in oorsprong
Asbestsoort (vezeltype)	Crocidoliet aanwezig
Asbestconcentratie	Laag (< 50%)
Afschermingsgraad van het gehele materiaal	Geheel of deels (ook) vrij aan de binnenlucht
Toestand van het materiaal	Licht beschadigd, licht verweerd. Intact calciumsilicaatmateriaal of categorie III 'gebondenheid'

Beschrijving	Glasal
Omgeving	Grenst aan binnen- en buitenlucht
Primaire drager	Wandopening verticaal (raam, deur, ...)
Asbestmateriaal	Plaat, paneel, tablet - Geëmailleerd, type Glasal
Bindmiddel van asbestmateriaal	Cement
Gebondenheid op basis van bindmiddel	Hecht
Hoeveelheid (oppervlakte - dikte - aantal)	• 1,50 m ² - 1,00 cm - 8 stuks
Totaal volume	0,12 m ³
Eenvoudig bereikbaar	Ja
Bevestigingswijze	• Geklemd
Identificatiemethode	Vaststelling zonder monsternamen
Destructieve handeling voor identificatie	Nee
Opmerking	<p>De platen zijn visueel/ auditief als asbestverdacht beschouwd. Er werd geen staalname uitgevoerd wegens kans op breukvlakken.</p> <p>De vermelde oppervlaktes, diktes, gewichten en volumes betreffen een berekende schatting. Er worden geen rechten verleend aan deze oppervlaktes/diktes/volumes.</p>

Verwijderen

- Zorg voor een veilig beheer. Vermijd het beschadigen van het asbestmateriaal. Controleer de toestand jaarlijks op wijzigingen.
- Voer bijkomende staalname(s) uit.

- Eenvoudige handelingen: mag via doe-het-zelf of door werknemer(s) met opleidingsattest eenvoudige handelingen
EH via doe-het zelf :

Standaard dragen van de nodige wegwerp beschermingsmiddelen FFP 3 masker, handschoenen en tyvec CAT III type 5-6.

Maak de platen voorzichtig los zonder te breken, verpak dubbel met plastic folie

EH opgeleid personeel 8 u basis. Bij vervangen van de ramen kunnen de panelen mee verwijderd worden door de plaatsers van nieuw raamwerk. Alle werknemer(s) moeten wel beschikken over een opleidingsattest

Raam/deur kader stofvrij maken dmv hepa stofzuiger met absoluutfilter

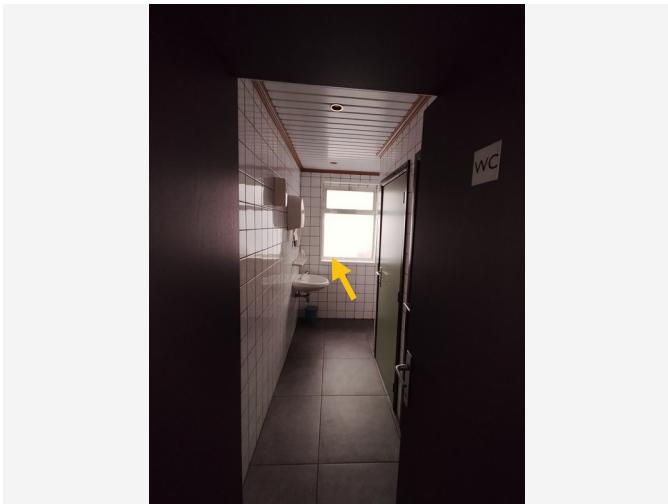
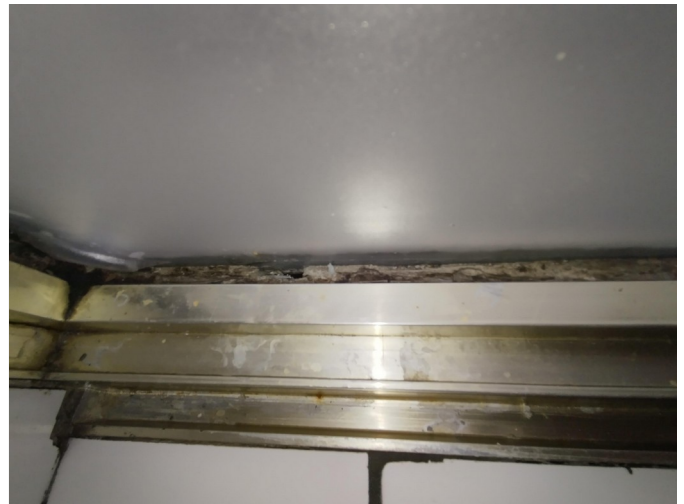
Het asbestmateriaal valt onder de mijlpaal van 2040.

Eindbeoordeling materiaalarisico	Laag materiaalarisico en/of verlaagde kans op vezelvrijgave
----------------------------------	---

Gebondenheid	Categorie 1: hechtgebonden in oorsprong
Asbestsoort (vezeltype)	Alleen chrysotiel
Asbestconcentratie	Laag (< 50%)
Afschermingsgraad van het gehele materiaal	Geheel of deels (ook) vrij aan de binnenlucht
Toestand van het materiaal	Licht beschadigd, licht verweerd. Intact calciumsilicaatmateriaal of categorie III 'gebondenheid'

#	Type	Referentie	Resultaat
2.1	Puntmonster	003	Chrysotiel

Beschrijving	Kit kozijn-glas
Omgeving	Grenst aan binnen- en buitenlucht
Primaire drager	Wandopening verticaal (raam, deur, ...)
Asbestmateriaal	In-situ afwerkingslagen - Pasta, stopverf, voegsel, stopsel, vulsel, mastiek, kitten, ...
Bindmiddel van asbestmateriaal	Kitten, mastiek, pasta
Gebondenheid op basis van bindmiddel	Hecht
Hoeveelheid (gewicht - aantal)	<ul style="list-style-type: none">• 0,50 kg - 1 stuk
Totaal gewicht	0,50 kg
Eenvoudig bereikbaar	Ja
Bevestigingswijze	<ul style="list-style-type: none">• Verlijmd, ingegoten, versmeerd
Identificatiemethode	Vaststelling met monstername
Destructieve handeling voor identificatie	Nee
Opmerking	<p>In het inspectieprotocol is een monstername van stopverf verplicht om dit te identificeren als niet-asbesthoudend.</p> <p>Stopverf aanwezig tussen raam/glas</p> <p>Het gewicht en lm is een beredeneerde schatting. Er worden geen rechten verleend aan deze oppervlaktes. De dikte is een schatting die voorkomt uit de monsterplaatsen en is daarom niet altijd representatief.</p> <p>Betreft +/- 4 lm</p>

Zorgvuldig beheren

- Zorg voor een veilig beheer. Vermijd het beschadigen van het asbestmateriaal. Controleer de toestand jaarlijks op wijzigingen.

- Eenvoudige handelingen: mag via doe-het-zelf of door werknemer(s) met opleidingsattest eenvoudige handelingen
Stopverf houten ramen:

Wordt sterk afgeraden deze toepassing via doe-het zelf te verwijderen omwille van reële kans op vezelvrijgave.

verwijdering doe het zelf en EH opgeleid personeel : De toepassing extra fixeren en losbeitelen

De ramen kunnen eventueel in zijn geheel afgevoerd worden als asbesthoudend afval.

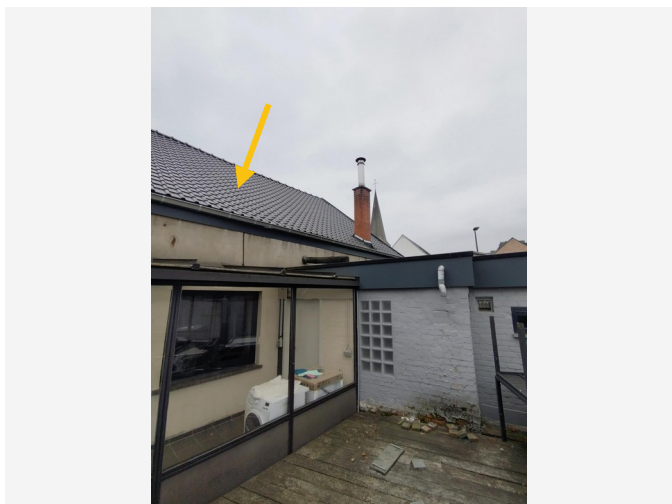
Zie offerte en factuur in bijlage, het dak werd vernieuwd in 2018. (beschrijving van de uitgevoerde werken op offerte).

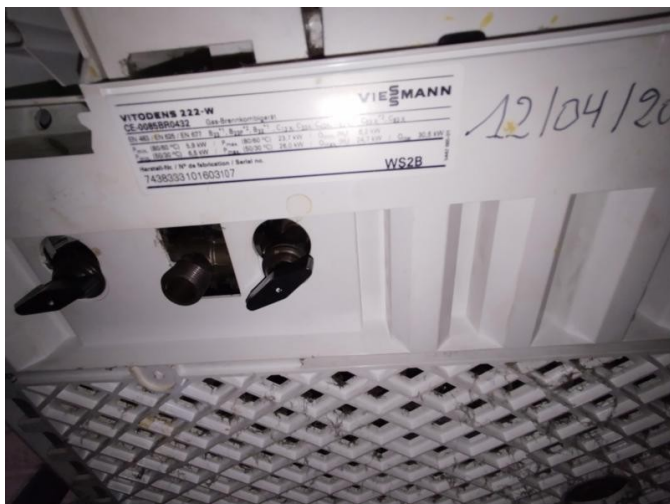
Bouwjaar toestel 2011/2021.

Toestellen gebouwd na 2001 zijn niet verdacht.

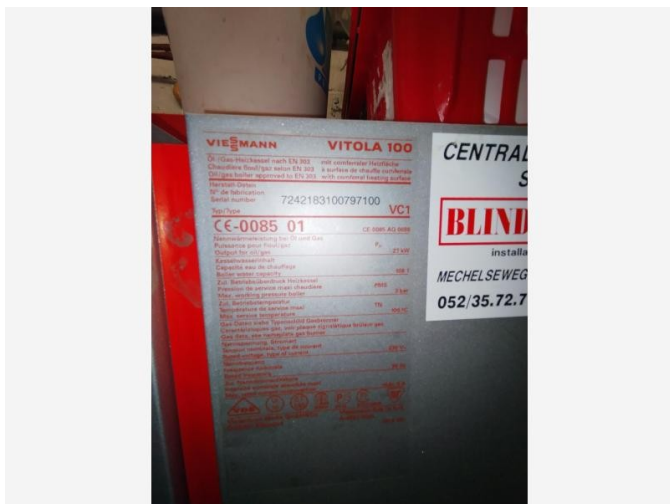
Bouwjaar toestel 2011/2021.

Toestellen gebouwd na 2001 zijn niet verdacht.

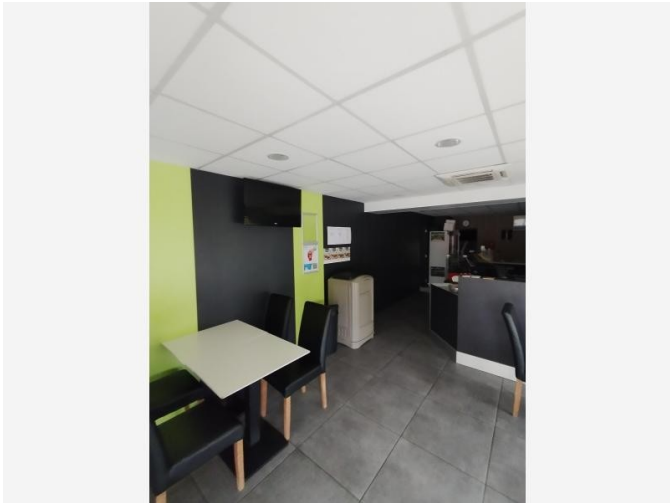
Er zijn plafonds afgewerkt in plaatmateriaal. Het is niet duidelijk of er pleisterwerk of verdacht materiaal aanwezig is achter deze valse plafonds, het is aangewezen om bijkomend onderzoek uit te voeren bij werken.

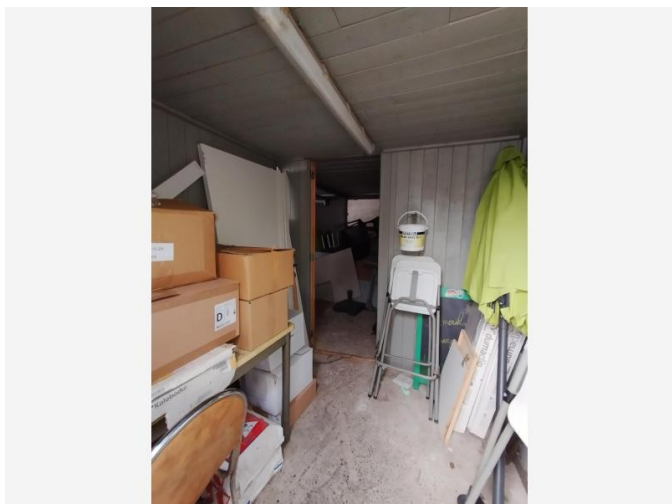
Metalen constructie. Er werden geen verdachte materialen opgemerkt.

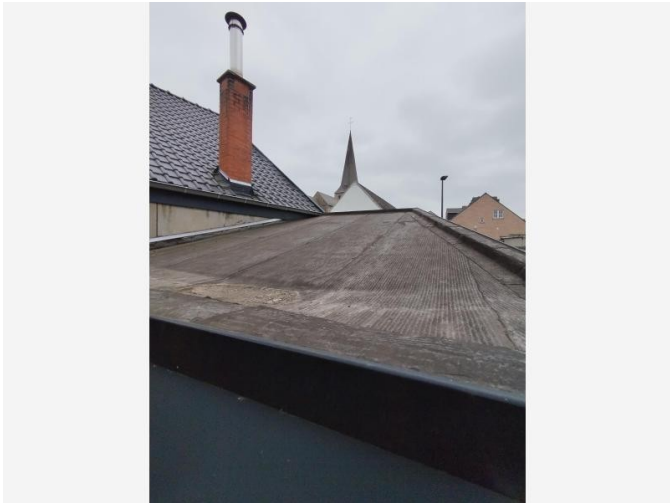
Zie offerte en factuur in bijlage. Het platte dak werd vernieuwd in 2018. Het oude dak (golfplaten) werd verwijderd.

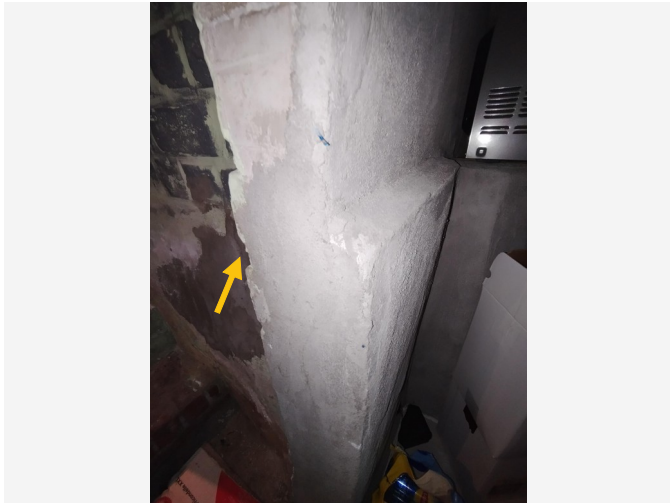
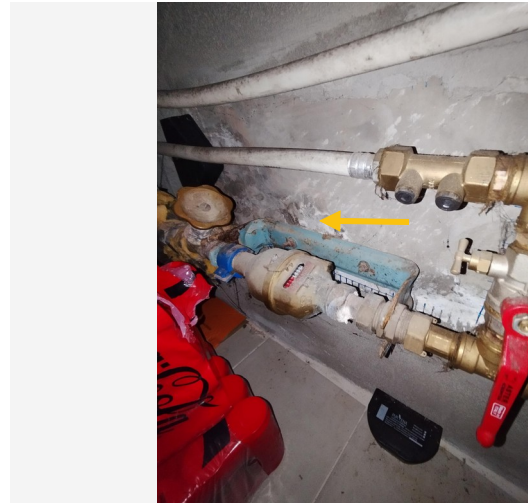
Fiche 9: Cement smeerlaag wanden kelder

Geen asbest

#	Type	Referentie	Resultaat
9.1	Mengmonster	001	Geen asbest

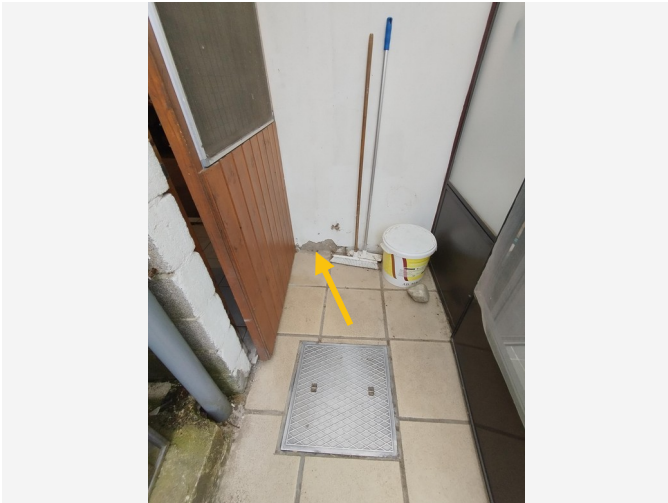
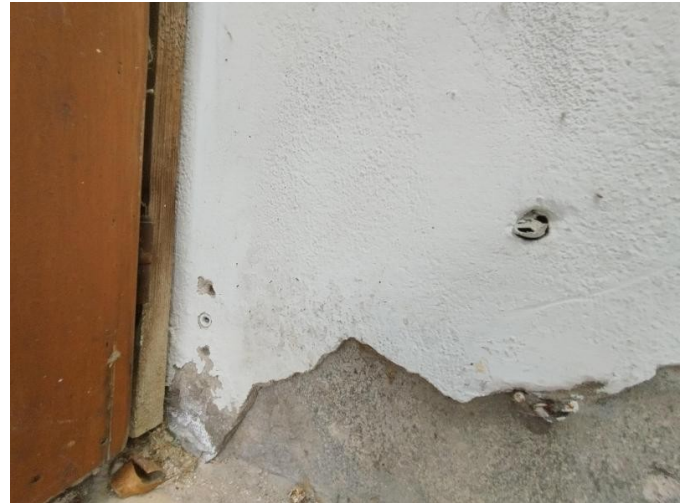
Fiche 10: Crepi bekleding gevel

Geen asbest

#	Type	Referentie	Resultaat
10.1	Mengmonster	002	Geen asbest

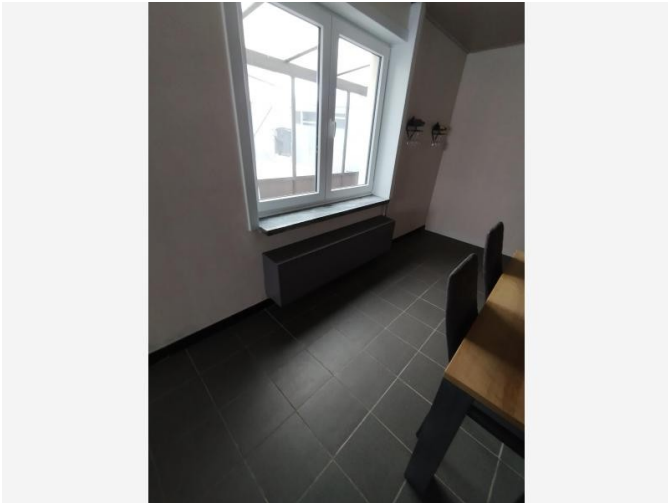
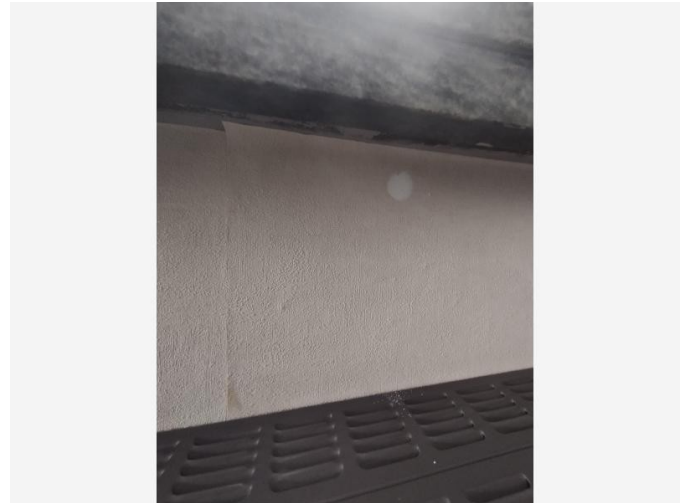
Fiche 11: Muurpleister

Geen asbest

#	Type	Referentie	Resultaat
11.1	Mengmonster	004	Geen asbest

Beschrijving	Muurpleister
Omgeving	Binnen
Primaire drager	Binnenwand
Bindmiddel van materiaal	Gips - kalk
Gebondenheid op basis van bindmiddel	Niet-hechtgebonden
Hoeveelheid (oppervlakte - dikte - aantal)	• 15,00 m ² - 1,00 cm - 1 stuk
Totaal volume	0,15 m ³
Identificatiemethode	Vaststelling met monstername
Destructieve handeling voor identificatie	Nee
Opmerking	<p>Volgens het inspectieprotocol is een monstername van het pleisterwerk verplicht om dit te identificeren als niet-asbesthoudend.</p> <p>Mengmonster van 2 punten.</p> <p>Er is maar 1 ruimte aanwezig met pleisterwerk (living).</p> <p>Er is een mengmonster van 2 punten genomen, mogelijke aanwezige asbestvezels zijn niet homogeen verdeeld in het pleisterwerk.</p> <p>De vermelde oppervlaktes en volumes betreffen een beredeneerde schatting. Er worden geen rechten verleend aan deze oppervlaktes/volumes. De dikte is een schatting die voorkomt uit de monsterplaatsen en is daarom niet altijd representatief.</p> <p>Er bevinden zich enkele valse wanden. Het is niet duidelijk of er pleisterwerk aanwezig is achter deze valse wanden, het is aangewezen om bijkomend onderzoek uit te voeren bij werken.</p>
