Asbestinventarisatetest

Canadalaan 55, 8470 Gistel

Attestnummer : 20250419-000021.001

Uitgegeven op : 21.04.2025

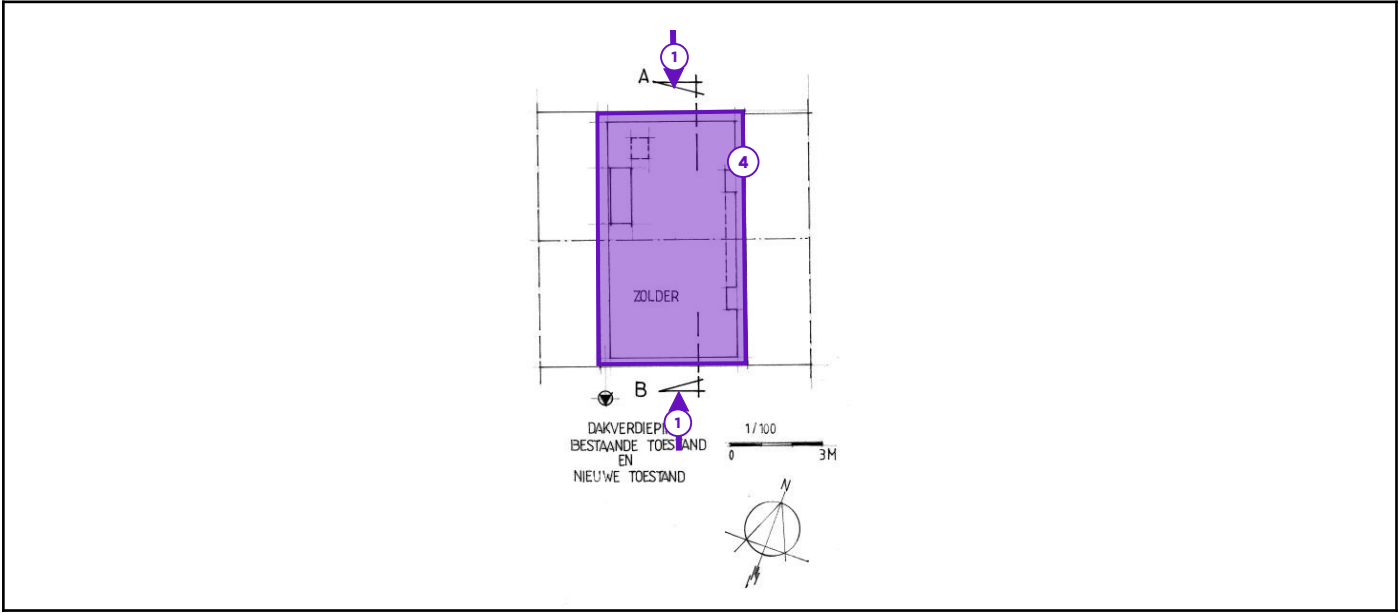
Plan 1.3: Zolder

Beschrijving	Type	Actie
1. Onderdak niet waarneembaar	Beperking	-
4. Onderdakplaten hellend dak	Advies	-

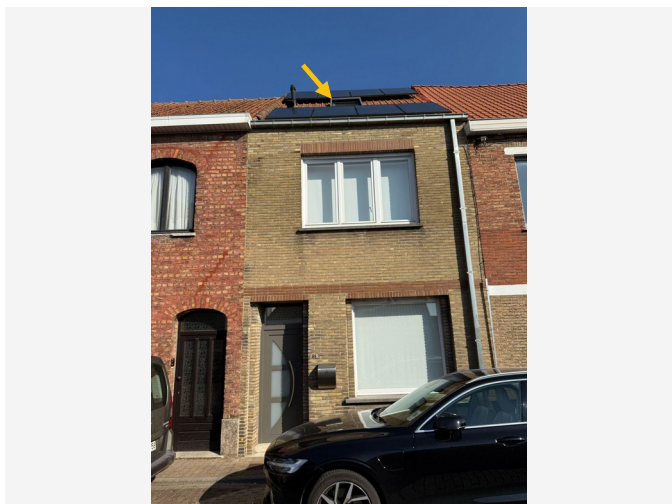
Situeringsfoto

Permanente beperking

Reden: Het te onderzoeken materiaal situeert zich hoger dan 3,50 m te rekenen vanaf een veilige ondergrond

Uitleg van de asbestdeskundige: Het onderdak is niet waarneembaar vanwege de hoogte, die meer dan 3,5 meter bedraagt. Door de afwerkingsgraad aan de binnenzijde van de bovenste verdieping is het onderdak niet zichtbaar of inspecteerbaar. We hebben geprobeerd een dakpan op te tillen om het onderdak te inspecteren, maar dit is niet gelukt gezien de aanwezige zonnepanelen en zonneboiler. Alleen destructief onderzoek kan bepalen of het onderdak al dan niet asbesthoudend is (type menuiserite).

(Asbest)materiaal	Plaat, paneel, tablet - Type Menuiserite
Karakterisatie	Asbest (verdacht)
Primaire drager	Schuin dak

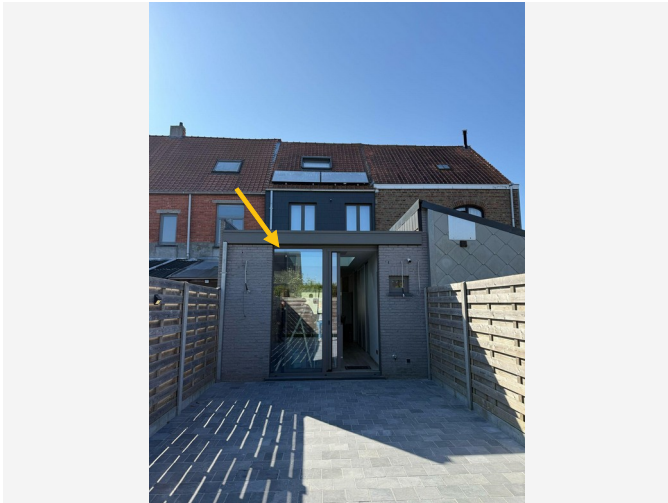
Situeringsfoto

Uitgesloten van inspectie

Bouwjaar: 2019

Constructies gebouwd vanaf 2001 moeten niet onderzocht worden

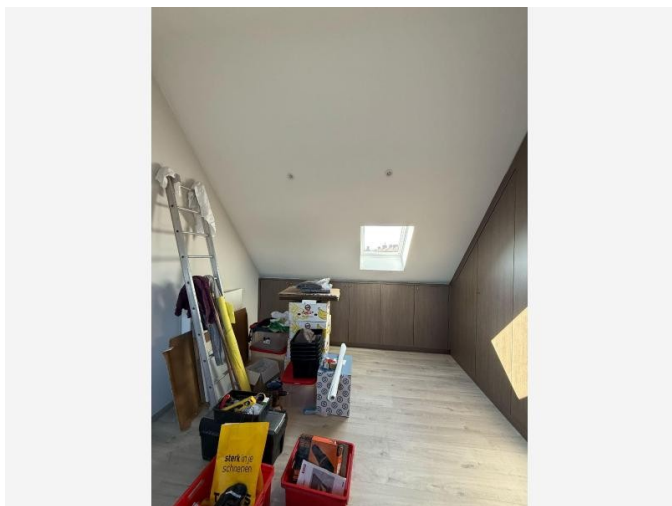
Vrije foto

De zolder op de tweede verdieping is volledig afgewerkt met isolatie/afgewerkte kasten. Omwille van de aanwezige zonnepanelen en zonneboiler is het niet mogelijk een dakpan te verschuiven. Mogelijks bevinden er zich asbesthoudende menuiserie platen onder het dak. Wees waakzaam bij werkzaamheden, en neem een staal indien de platen eenvoudig bereikbaar worden.

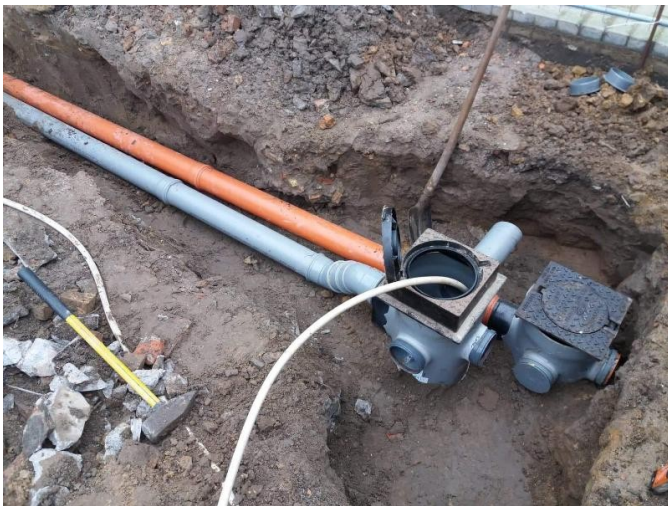
Vrije foto

Er werden overall nieuwe rioleringsbuizen, controleputten en een regenwaterput geplaatst. Deze bevatten geen asbestverdacht materiaal.
