Asbestinventarisatetest

Affligemstraat 9, 1742 Ternat

Attestnummer : 20230704-000324.000

Niet-asbestveilig

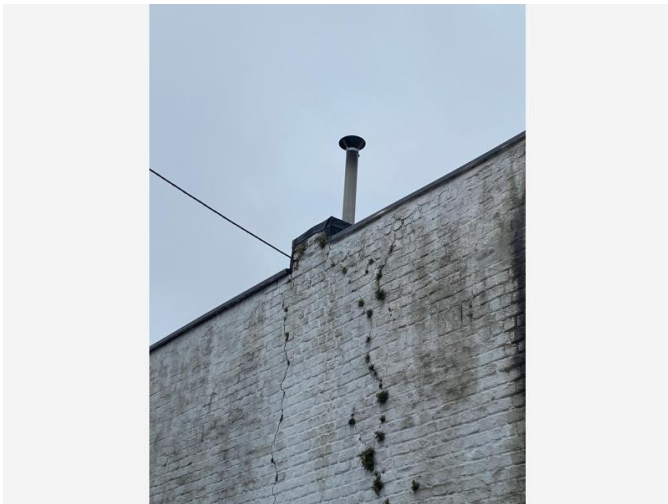
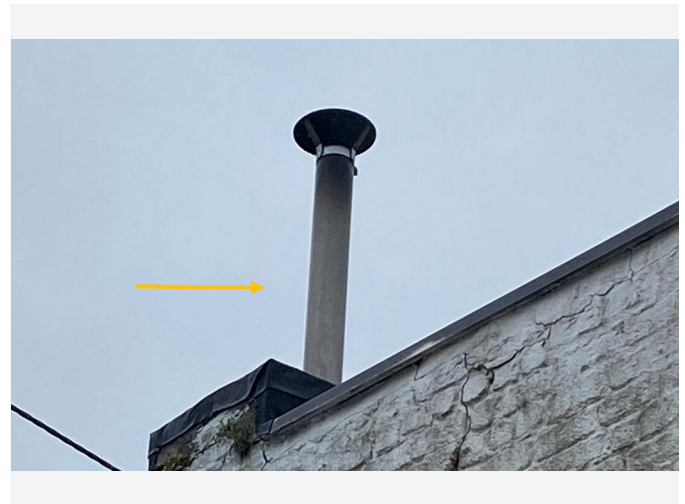
Het asbestmateriaal valt onder de mijlpaal van 2034.

Eindbeoordeling materiaalrisico	Verhoogd materiaalrisico en/of verhoogde kans op vezelvrijgave
---------------------------------	--

Gebondenheid	Categorie 1: hechtgebonden in oorsprong
Asbestsoort (vezeltype)	Crocidoliet aanwezig
Asbestconcentratie	Laag (< 50%)
Afschermingsgraad van het gehele materiaal	Geheel of deels vrij aan de buitenlucht
Toestand van het materiaal	Matig beschadigd, matig verweerd

Beschrijving	Rookgaskanaal hoofdgebouw (buitenzijde)
Omgeving	Buiten
Primaire drager	Plat dak
Asbestmateriaal	Rookgaskanaal
Bindmiddel van asbestmateriaal	Cement
Gebondenheid op basis van bindmiddel	Hecht
Hoeveelheid (lengte - omtrek - dikte - aantal)	• 2,00 m - 62,80 cm - 0,50 cm - 1 stuk
Totaal volume	0,006 m ³
Eenvoudig bereikbaar	Ja
Bevestigingswijze	• Verlijmd, ingegoten, versmeerd

Verwijderen

- Zorg voor een veilig beheer. Vermijd het beschadigen van het asbestmateriaal. Controleer de toestand jaarlijks op wijzigingen.

- Eenvoudige handelingen: mag via doe-het-zelf of door werknemer(s) met opleidingsattest eenvoudige handelingen
Deze verwijdermethode valt onder de vorm van eenvoudige handelingen conform de VLAREM wetgeving – hfst 6 en de Codex Welzijn op het Werk – Boek VI – Titel III. Alle voorzorgsmaatregelen opgenomen in deze wetgevingen dienen strikt nageleefd te worden. De toestand van de asbesttoepassing dient ongewijzigd te blijven na verwijdering nl. niet gooien, breken, slijpen, kappen, ea. Bij de verwijdering blijft de uiteindelijke beoordeling van verwijdermethode bij de saneerder om eventueel op te schalen naar een veiligere methode om aan de wettelijke veiligheidsvoorschriften te voldoen.

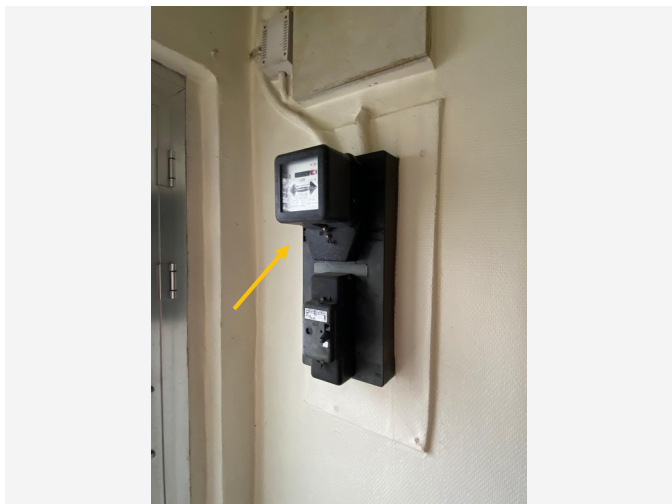
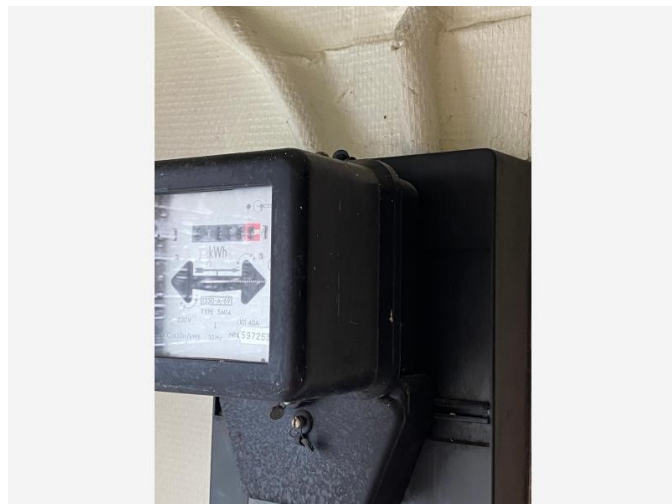
Het asbestmateriaal valt onder de mijlpaal van 2040.

Eindbeoordeling materiaalrisico	Laag materiaalrisico en/of verlaagde kans op vezelvrijgave
---------------------------------	--

Gebondenheid	Categorie 1: hechtgebonden in oorsprong
Asbestsoort (vezeltype)	Crocidoliet aanwezig
Asbestconcentratie	Laag (< 50%)
Afschermingsgraad van het gehele materiaal	Geheel of deels (ook) vrij aan binnenluchtstromen
Toestand van het materiaal	Onbeschadigd, niet verweerd

Beschrijving	Bakeliet schakeldoos/meterkast
Omgeving	Binnen
Primaire drager	Binnenwand
Asbestmateriaal	Bakeliet schakeldoos en meterkast
Bindmiddel van asbestmateriaal	Kunststof of -hars
Gebondenheid op basis van bindmiddel	Hecht
Hoeveelheid (gewicht - aantal)	• 2,00 kg - 1 stuk
Totaal gewicht	2,00 kg
Eenvoudig bereikbaar	Ja
Bevestigingswijze	• Geschroefd

Zorgvuldig beheren

- Zorg voor een veilig beheer. Vermijd het beschadigen van het asbestmateriaal. Controleer de toestand jaarlijks op wijzigingen.

- Eenvoudige handelingen: mag via doe-het-zelf of door werknemer(s) met opleidingsattest eenvoudige handelingen
Deze verwijdermethode valt onder de vorm van eenvoudige handelingen conform de VLAREM wetgeving – hfst 6 en de Codex Welzijn op het Werk – Boek VI – Titel III. Alle voorzorgsmaatregelen opgenomen in deze wetgevingen dienen strikt nageleefd te worden. De toestand van de asbesttoepassing dient ongewijzigd te blijven na verwijdering nl. niet gooien, breken, slijpen, kappen, ea. Bij de verwijdering blijft de uiteindelijke beoordeling van verwijdermethode bij de saneerder om eventueel op te schalen naar een veiligere methode om aan de wettelijke veiligheidsvoorschriften te voldoen.

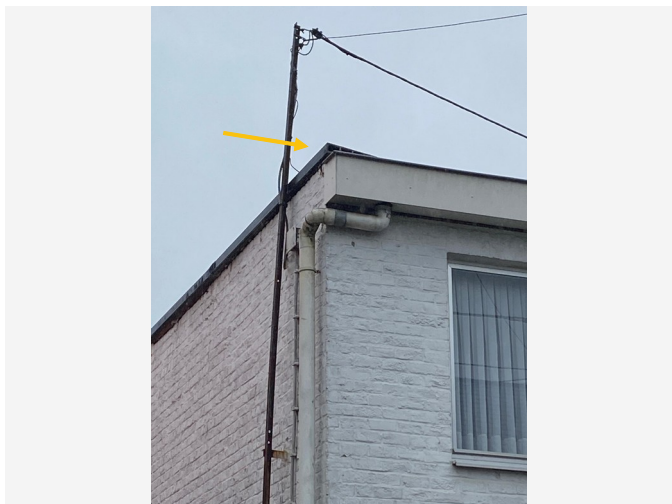
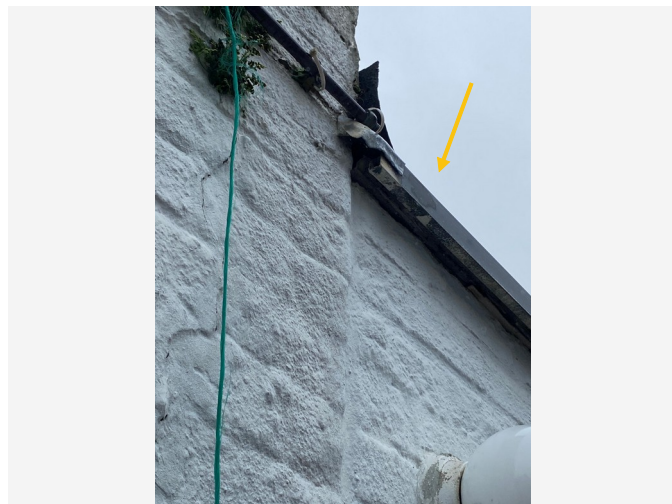
Het asbestmateriaal valt onder de mijlpaal van 2040.

Eindbeoordeling materiaalrisico	Laag materiaalrisico en/of verlaagde kans op vezelvrijgave
---------------------------------	--

Gebondenheid	Categorie 1: hechtgebonden in oorsprong
Asbestsoort (vezeltype)	Crocidoliet aanwezig
Asbestconcentratie	Laag (< 50%)
Afschermingsgraad van het gehele materiaal	Geheel of deels vrij aan de buitenlucht
Toestand van het materiaal	Licht beschadigd, licht verweerd. Intact materiaal type Pical – asbestboard of categorie III 'gebondenheid'

Beschrijving	Dekstenen plat dak
Omgeving	Buiten
Primaire drager	Plat dak
Asbestmateriaal	Deksteen, muurkap - Hol
Bindmiddel van asbestmateriaal	Cement
Gebondenheid op basis van bindmiddel	Hecht
Hoeveelheid (oppervlakte - dikte - aantal)	• 4,00 m ² - 5,00 cm - 1 stuk
Totaal volume	0,20 m ³
Eenvoudig bereikbaar	Ja
Bevestigingswijze	• Verlijmd, ingegoten, versmeerd

Zorgvuldig beheren

- Zorg voor een veilig beheer. Vermijd het beschadigen van het asbestmateriaal. Controleer de toestand jaarlijks op wijzigingen.

- Eenvoudige handelingen: mag via doe-het-zelf of door werknemer(s) met opleidingsattest eenvoudige handelingen
Deze verwijdermethode valt onder de vorm van eenvoudige handelingen conform de VLAREM wetgeving – hfst 6 en de Codex Welzijn op het Werk – Boek VI – Titel III. Alle voorzorgsmaatregelen opgenomen in deze wetgevingen dienen strikt nageleefd te worden. De toestand van de asbesttoepassing dient ongewijzigd te blijven na verwijdering nl. niet gooien, breken, slijpen, kappen, ea. Bij de verwijdering blijft de uiteindelijke beoordeling van verwijdermethode bij de saneerder om eventueel op te schalen naar een veiligere methode om aan de wettelijke veiligheidsvoorschriften te voldoen.

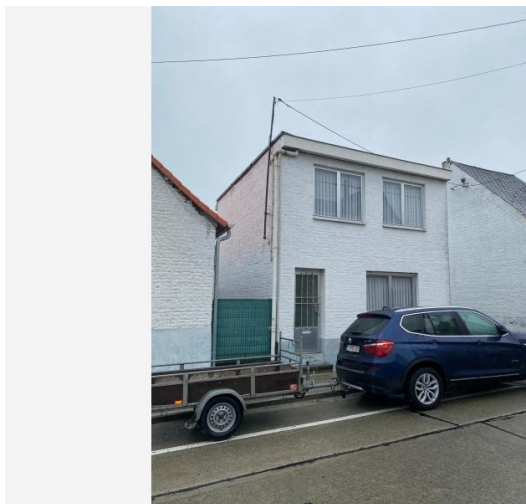
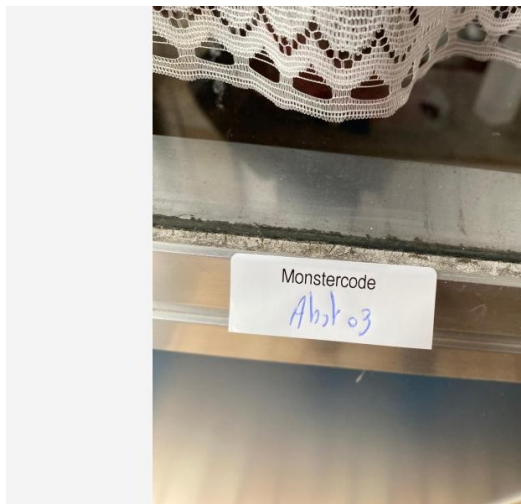
Het asbestmateriaal valt onder de mijlpaal van 2040.

Eindbeoordeling materiaalrisico	Laag materiaalrisico en/of verlaagde kans op vezelvrijgave
---------------------------------	--

Gebondenheid	Categorie 1: hechtgebonden in oorsprong
Asbestsoort (vezeltype)	Alleen chrysotiel
Asbestconcentratie	Laag (< 50%)
Afschermingsgraad van het gehele materiaal	Geheel of deels (ook) vrij aan binnenluchtstromen
Toestand van het materiaal	Licht beschadigd, licht verweerd. Intact materiaal type Pical – asbestboard of categorie III 'gebondenheid'

#	Type	Referentie	Resultaat
4.1	Mengmonster	Ahst03	Chrysotiel

Beschrijving	Mastiek aan buitenschrijnwerk
Omgeving	Grenst aan binnen- en buitenlucht
Primaire drager	Wandopening verticaal (raam, deur, ...)
Asbestmateriaal	In-situ afwerkingslagen - Pasta, stopverf, voegsel, stopsel, vulsel, mastiek, kitten, ...
Bindmiddel van asbestmateriaal	Kitten, mastiek, pasta
Gebondenheid op basis van bindmiddel	Hecht

Zorgvuldig beheren

- Zorg voor een veilig beheer. Vermijd het beschadigen van het asbestmateriaal. Controleer de toestand jaarlijks op wijzigingen.

- Eenvoudige handelingen: mag via doe-het-zelf of door werknemer(s) met opleidingsattest eenvoudige handelingen
Deze verwijdermethode valt onder de vorm van eenvoudige handelingen conform de VLAREM wetgeving – hfst 6 en de Codex Welzijn op het Werk – Boek VI – Titel III. Alle voorzorgsmaatregelen opgenomen in deze wetgevingen dienen strikt nageleefd te worden. De toestand van de asbesttoepassing dient ongewijzigd te blijven na verwijdering nl. niet gooien, breken, slijpen, kappen, ea. Bij de verwijdering blijft de uiteindelijke beoordeling van verwijdermethode bij de saneerder om eventueel op te schalen naar een veiligere methode om aan de wettelijke veiligheidsvoorschriften te voldoen.

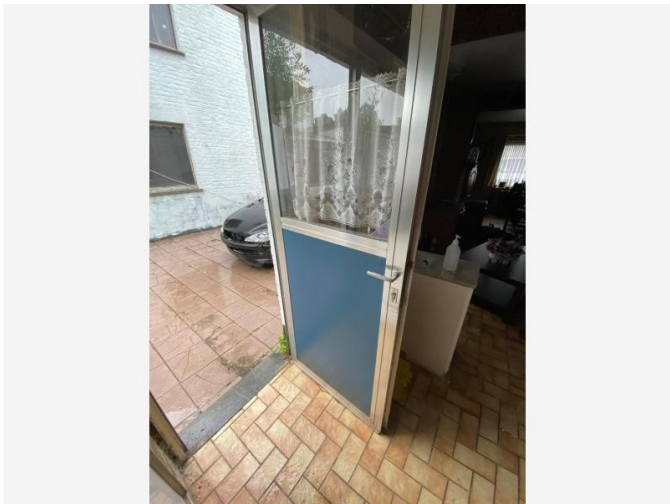
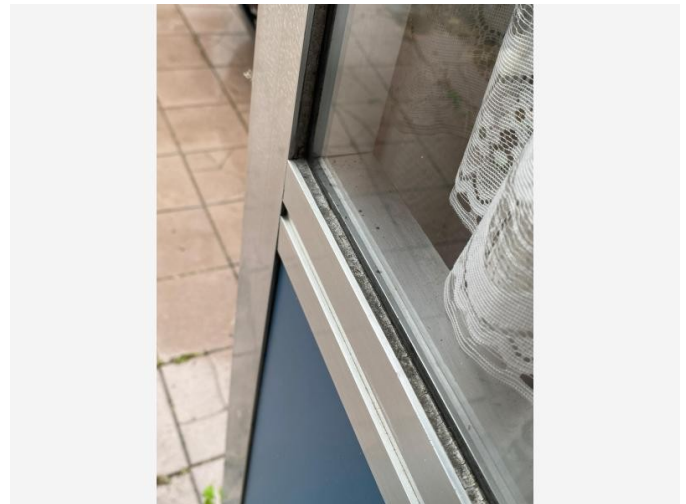
Het asbestmateriaal valt onder de mijlpaal van 2040.

Eindbeoordeling materiaalrisico	Laag materiaalrisico en/of verlaagde kans op vezelvrijgave
---------------------------------	--

Gebondenheid	Categorie 1: hechtgebonden in oorsprong
Asbestsoort (vezeltype)	Crocidoliet aanwezig
Asbestconcentratie	Laag (< 50%)
Afschermingsgraad van het gehele materiaal	Geheel of deels (ook) vrij aan binnenluchtstromen
Toestand van het materiaal	Onbeschadigd, niet verweerd

Beschrijving	Glasalplaat in achterdeur
Omgeving	Grenst aan binnen- en buitenlucht
Primaire drager	Wandopening verticaal (raam, deur, ...)
Asbestmateriaal	Plaat, paneel, tablet - Geëmailleerd, type Glasal
Bindmiddel van asbestmateriaal	Cement
Gebondenheid op basis van bindmiddel	Hecht
Hoeveelheid (oppervlakte - dikte - aantal)	• 1,60 m ² - 0,50 cm - 1 stuk
Totaal volume	0,008 m ³
Eenvoudig bereikbaar	Ja
Bevestigingswijze	• Geklemd

Zorgvuldig beheren

- Zorg voor een veilig beheer. Vermijd het beschadigen van het asbestmateriaal. Controleer de toestand jaarlijks op wijzigingen.

- Eenvoudige handelingen: mag via doe-het-zelf of door werknemer(s) met opleidingsattest eenvoudige handelingen
Deze verwijdermethode valt onder de vorm van eenvoudige handelingen conform de VLAREM wetgeving – hfst 6 en de Codex Welzijn op het Werk – Boek VI – Titel III. Alle voorzorgsmaatregelen opgenomen in deze wetgevingen dienen strikt nageleefd te worden. De toestand van de asbesttoepassing dient ongewijzigd te blijven na verwijdering nl. niet gooien, breken, slijpen, kappen, ea. Bij de verwijdering blijft de uiteindelijke beoordeling van verwijdermethode bij de saneerder om eventueel op te schalen naar een veiligere methode om aan de wettelijke veiligheidsvoorschriften te voldoen.

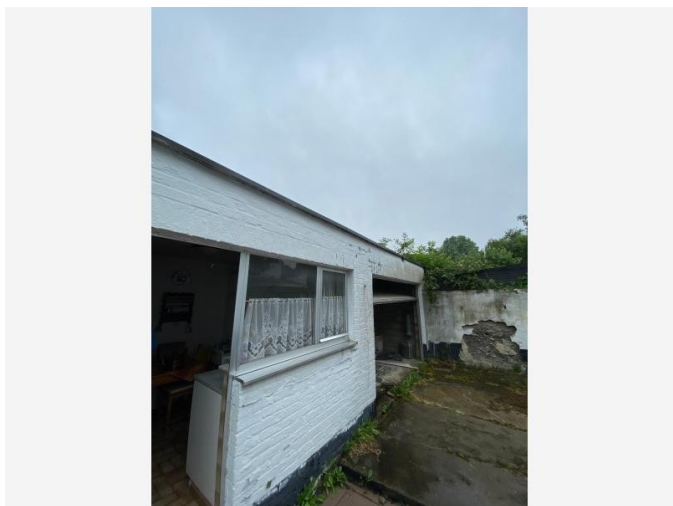
Vrije foto

De dakbedekking werd volledig vernieuwd in 2017. Hierbij werd de oude roofing verwijderd en vervangen door nieuwe EPDM bedekking.

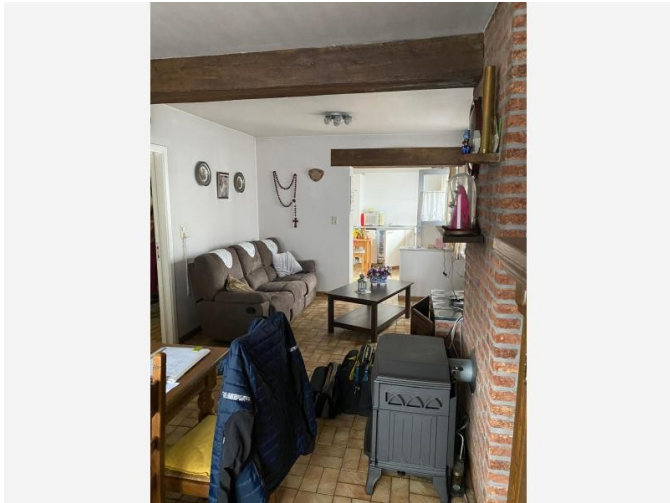
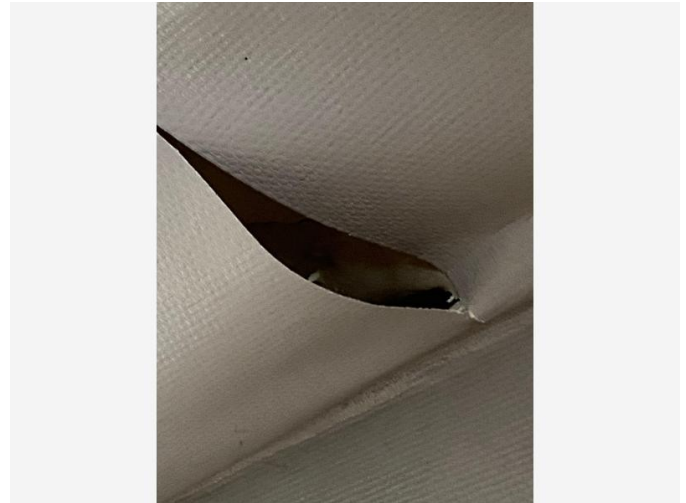
Fiche 7: Plafondpleister

Geen asbest

#	Type	Referentie	Resultaat
7.1	Mengmonster	Ahst02	Geen asbest

Beschrijving	Plafondpleister
Omgeving	Binnen
Primaire drager	Plafond
Bindmiddel van materiaal	Gips - kalk

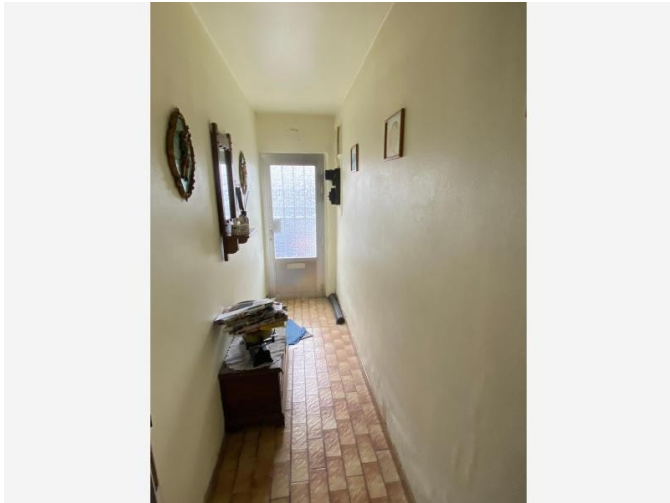
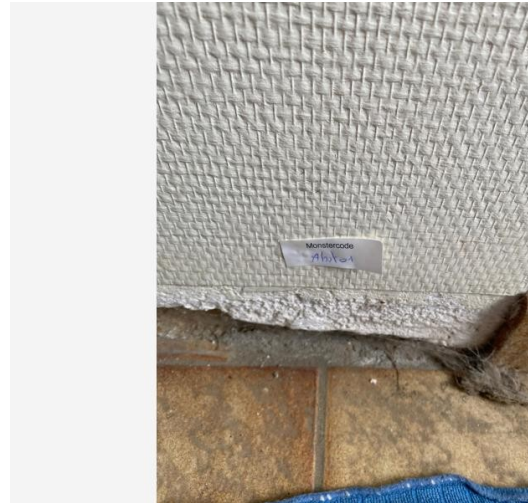
Geen asbest

#	Type	Referentie	Resultaat
8.1	Mengmonster	Ahst01	Geen asbest

Beschrijving	Muurpleister
Omgeving	Binnen
Primaire drager	Binnenwand
Bindmiddel van materiaal	Gips - kalk
