Asbestinventarisatattest

Eikestraat 110, 2800 Mechelen

Attestnummer : 20250605-000290.000

Uitgegeven op : 05.06.2025

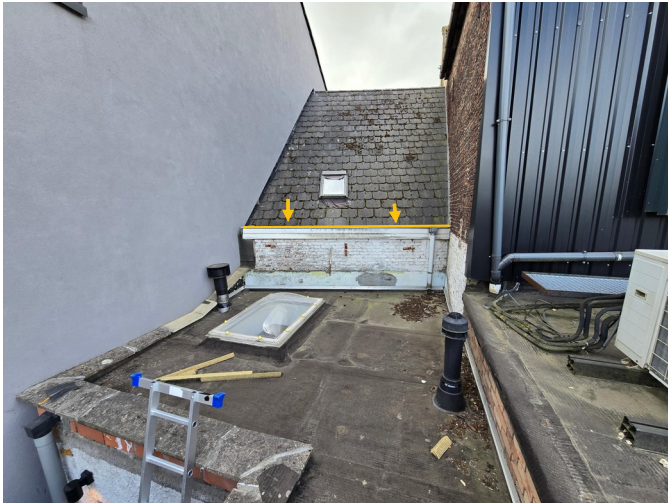
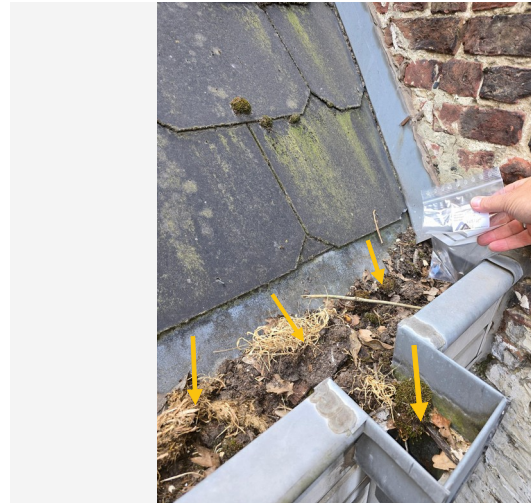
Beschrijving	Type	Actie
1. sediment dakgoot	Asbestmateriaal	Dringend verwijderen

Het asbestmateriaal valt onder de mijlpaal van 2040.

Dringend verwijderen

Beschrijving	sediment dakgoot
Type afvalstof	Betreft resten (contaminatie) van verwerking of beschadiging
Type resten (contaminatie)	<ul style="list-style-type: none">• Stof, deeltjes < 4 mm, flinters, gruis (vermengd in materiaal)
Besmette materialen	<ul style="list-style-type: none">• Sediment (dakgoot, afvoerbuys, regenwaterput, ...)
Bron van de resten	Het hoofdak is voorzien van dakleien, die dmv bemonstering, positief werden bevonden op aanwezigheid van asbest.
Omgeving	Buiten
Primaire drager	Infrastructuur hemelwater (opvang en afvoer)
Gebondenheid resten	Niet hecht
Hoeveelheid (gewicht - aantal)	<ul style="list-style-type: none">• 4,00 kg - 2 stuks
Totaal gewicht	8,00 kg
Eenvoudig bereikbaar	Ja
Identificatiemethode	Vaststelling zonder monsternamen

<p>Opmerking</p>	<p>In de dakgoot of op een plat dak: afstromend regenwater neemt asbestvezels mee via de dakgoot of via de overloop van een plat dak. Het opgedroogde slib en het mos dat achterblijft, kan erg veel asbestvezels bevatten.</p> <p>In de regenwaterput, de afvoer of de riolering: elke regenbui zorgt voor een nieuwe aanvoer van asbestvezels die terechtkomen in de regenwaterput, de afvoer of de riolering. Vooral in de onderste waterlaag en in het slib neemt de concentratie aan asbestvezels alsmaar toe. Gebruik geen regenwater in uw wasmachine, om binnen te poetsen of om uw tuin mee te besproeien.</p> <ul style="list-style-type: none"> • Spoel uw schoenen af als u over het dak of de dakgoot hebt gelopen. Giet het spoelwater rechtstreeks in de riolering. • Blijf weg uit de afdruiptzone waar het regenwater van uw dak loopt. • Reinig uw dakgoot alleen bij nat weer, verzamel het slib en gooi het dubbel verpakt bij het restafval. <p>Ontmossen verboden:</p> <p>Het is bij wet verboden om een asbesthoudende dak- of gevelbekleding te ontmossen.</p> <p>Ontmossen beschadigt het oppervlak, waardoor grote hoeveelheden asbestvezels kunnen vrijkomen. De vrije asbestvezels vervuilen de omgeving en vormen een mogelijk risico voor de gezondheid.</p>

- Verwijder het asbestafval.

- Eenvoudige handelingen: mag via doe-het-zelf of door werknemer(s) met opleidingsattest eenvoudige handelingen
In de dakgoot of op een plat dak: afstromend regenwater neemt asbestvezels mee via de dakgoot of via de overloop van een plat dak. Het opgedroogde slib en het mos dat achterblijft, kan erg veel asbestvezels bevatten.

- Reinig uw dakgoot alleen bij nat weer, verzamel het slib en gooi het dubbel verpakt bij het restafval.

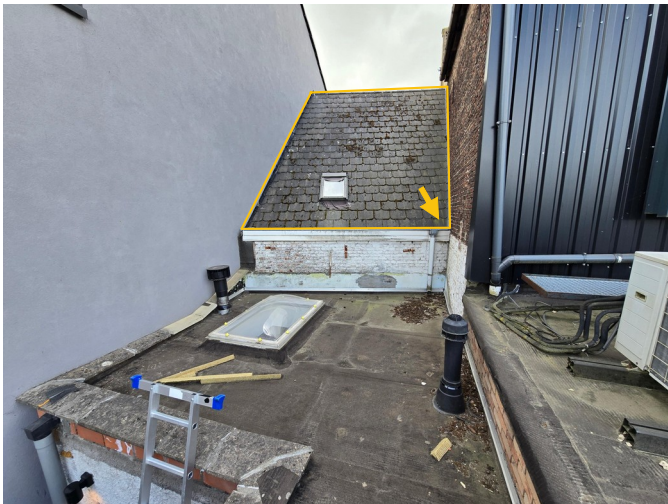
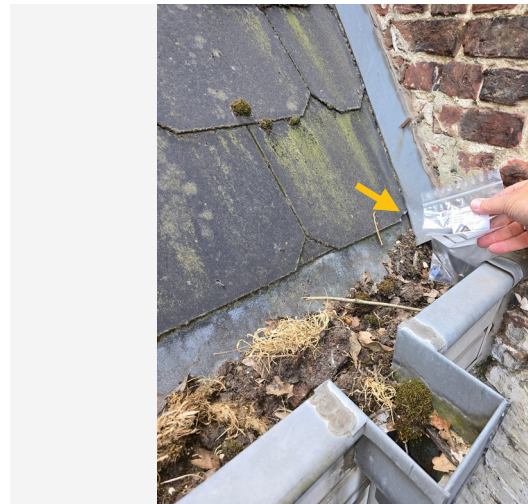
2. dakleien zadeldak	Asbestmateriaal	Verwijderen
2.1 Code: PM001	Puntmonster	-
7. onderdak	Advies	-
10. roofing plat dak (toplaag)	Geen asbest	-
10.1 Code: PM003	Puntmonster	-

Het asbestmateriaal valt onder de mijlpaal van 2034.

Verwijderen

Eindbeoordeling materiaalrisico	Verhoogd materiaalrisico en/of verhoogde kans op vezelvrijgave
---------------------------------	--

Gebondenheid	Categorie 1: hechtgebonden in oorsprong
Asbestsoort (vezeltype)	Alleen chrysotiel
Asbestconcentratie	Laag (< 50%)
Afschermingsgraad van het gehele materiaal	Geheel of deels vrij aan de buitenlucht
Toestand van het materiaal	Matig beschadigd, matig verweerd

#	Type	Referentie	Resultaat
2.1	Puntmonster	PM001	Chrysotiel

Beschrijving	dakleien zadeldak
Omgeving	Buiten
Primaire drager	Schuin dak
Asbestmateriaal	Dak- en gevelbekleding - Lei, shingle
Bindmiddel van asbestmateriaal	Cement
Gebondenheid op basis van bindmiddel	Hecht
Hoeveelheid (oppervlakte - aantal)	<ul style="list-style-type: none">• 30,00 m² - 1 stuk
Totale oppervlakte	30,00 m ²
Eenvoudig bereikbaar	Ja
Bevestigingswijze	<ul style="list-style-type: none">• Geklemd• Onbekend
Identificatiemethode	Vaststelling met monstername
Destructieve handeling voor identificatie	Nee
Opmerking	<p>De hoeveelheid is een beredeneerde schatting: Oppervlakte dak +- 20.57 m² dakoppervlakte x dakhellingshoek 1.45, afgerond op 30m²</p> <p>Informatief: Geschatte hoeveelheid chrysotiel na laboanalyse: MONSTER PM001: Chrysotiel 10% (m/m) - 15% (m/m)</p>

- Zorg voor een veilig beheer. Vermijd het beschadigen van het asbestmateriaal. Controleer de toestand jaarlijks op wijzigingen.
- Verwijder dit asbestmateriaal zo snel mogelijk. Volg de toestand goed op.

- Eenvoudige handelingen: mag via doe-het-zelf of door werknemer(s) met opleidingsattest eenvoudige handelingen
"Hechtgebonden materiaal in goede en onbeschadigde staat, dichtingen en pakkingen, koorden en andere geweven materialen, remvoeringen en gelijkaardige toepassingen mogen dmv deze methodiek worden verwijderd door een particulier, zelfstandige of werknemer van een aannemersbedrijf (deze werknemers dienen ALTIJD in het bezit te zijn van een jaarlijks vernieuwd opleidingsattest eenvoudige handelingen!), mits de juiste voorzorgsmaatregelen.

- Eenvoudige handelingen: enkel door erkend asbestverwijderaar
”Indien het hechtgebonden materiaal niet kan worden verwijderd zonder beschadiging, dient dit te worden uitgevoerd door een erkend asbestverwijderaar, dmv de methode 'eenvoudige handelingen' al dan niet met bijkomende maatregelen.

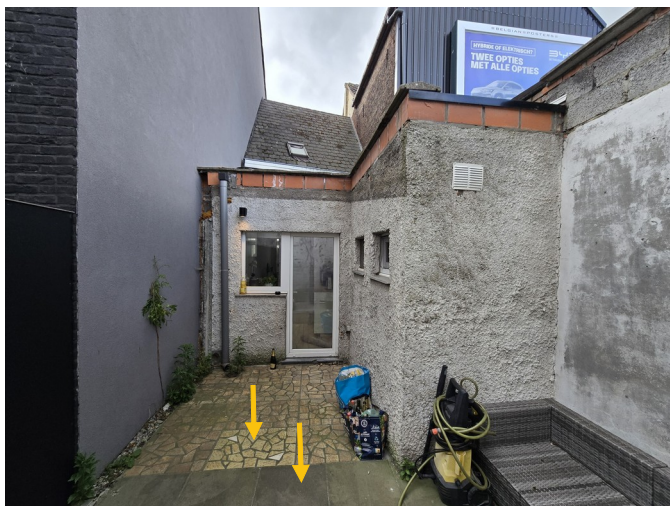
Vrije foto

De verharding van het terras werd geïnspecteerd en is niet-asbestverdacht. Dmv niet-destructief onderzoek kon niet worden waargenomen/geïnspecteerd wat er zich onder de verharding bevindt. Bij renovatie, vervanging of sloop is het daarom aangewezen dit te laten onderzoeken dmv bijkomend destructief onderzoek.

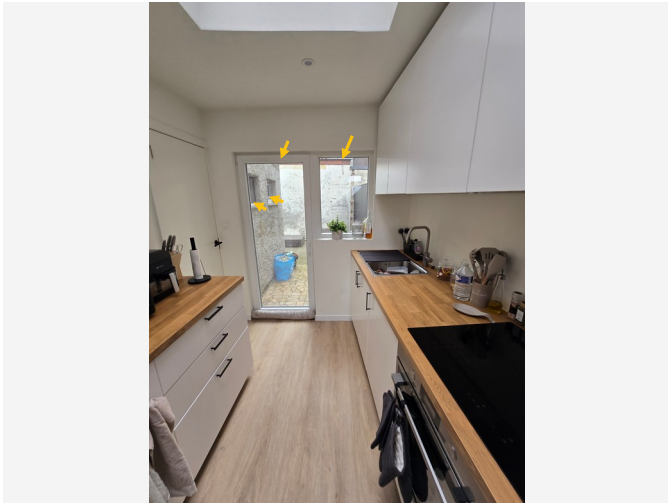
Vrije foto

De woning is voorzien van niet-asbestverdachte ramen en deuren.

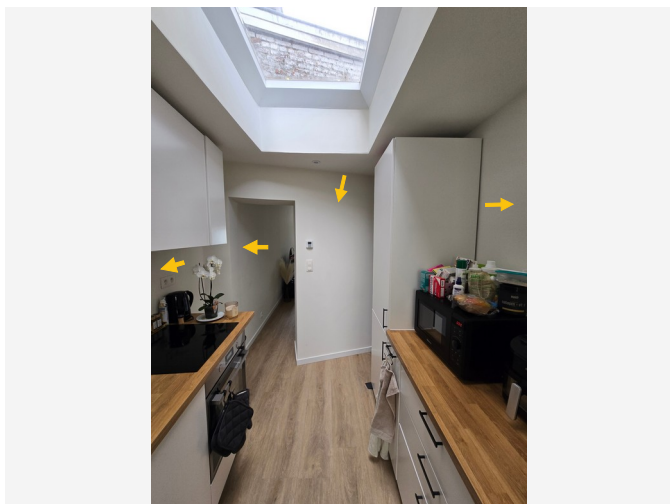
Vrije foto

De muren werden afgewerkt met niet-asbestverdachte gipskartonplaten. Dmv niet-destructief onderzoek kon niet worden waargenomen/geïnspecteerd wat er zich achter deze gipskartonplaten bevindt.

Afsmeerlagen met als bindmiddel gips, bijvoorbeeld aan de voegen tussen gipskartonplaten kunnen asbest bevatten (indien aangebracht in een risicojaar) en worden daarom standaard als asbestverdacht beschouwd. Het valt binnen de inspanningsverplichting van de asbestdeskundige in het kader van een standaard (niet-destructief) onderzoek om asbestverdachte materialen te onderzoeken indien ze waarneembaar zijn.

Smeerlagen konden hier niet worden gelokaliseerd of waargenomen worden door een volledig intacte verflaag en werden hierom, conform het IP van de OVAM niet onderzocht." Bij renovatie, vervanging of sloop is het daarom aangewezen dit te laten onderzoeken dmv bijkomend destructief onderzoek.

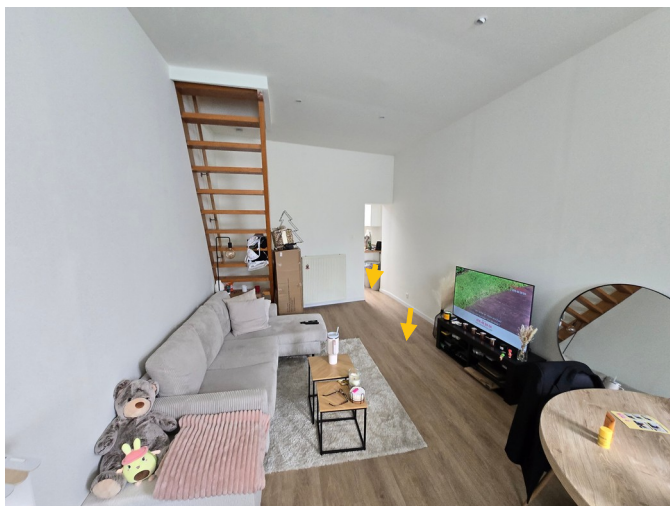
Vrije foto

Alle vloeren werden onderzocht en zijn niet-asbestverdacht. Dmv niet-destructief onderzoek kon niet worden waargenomen/geinspecteerd wat er zich onder de vloeren bevindt.

De lijm waarmee vloeren en tegels vroeger werden bevestigd, bevatte vaak asbest. Dmv niet-destructief onderzoek kon niet worden waargenomen/geinspecteerd of dit hier ook het geval is. Het is aangewezen om dit bij vervanging, renovatie of sloop te laten onderzoeken dmv bijkomend destructief onderzoek alvorens de tegels te verwijderen/vervangen of slopen om de aanwezigheid van asbest uit te sluiten al dan niet te bevestigen. ”

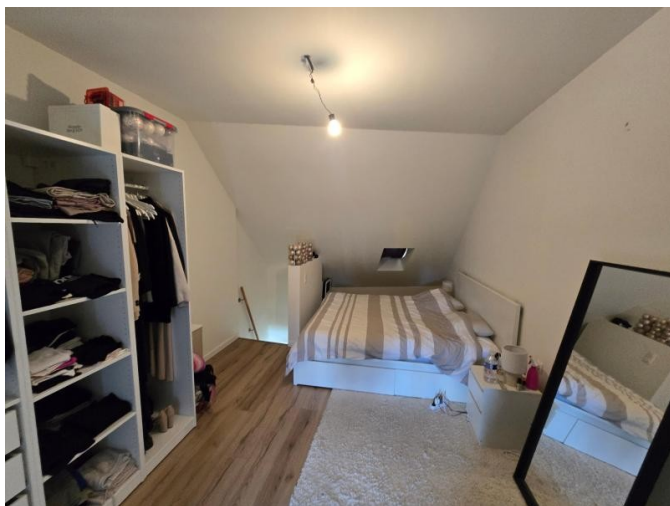
Vrije foto

Een onderdak was niet waarneembaar/inspecteerbaar: dmv niet destructief konden de leien niet zonder schade worden verwijderd om de inspectie uit te voeren. De leien zijn voorzien van stormhaken en de binnenkant is volledig afgewerkt met gipskartonplaten. (zie bronfiche 'muren' en bronfiche 'plafonds') Bij renovatie, vervanging of sloop is het daarom aangewezen te laten onderzoeken dmv bijkomend destructief onderzoek of er een onderdak aanwezig is en indien aanwezig of dit asbestverdacht materiaal bevat.

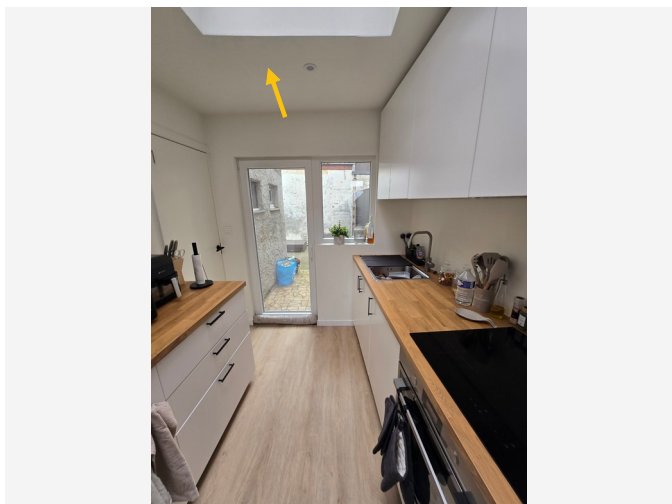
Vrije foto

"De plafonds werden afgewerkt met niet-asbestverdachte gipskartonplaten. Dmv niet-destructief onderzoek kon niet worden waargenomen/geïnspecteerd wat er zich boven deze gipskartonplaten bevindt.

Afsmeerlagen met als bindmiddel gips, bijvoorbeeld aan de voegen tussen gipskartonplaten kunnen asbest bevatten (indien aangebracht in een risicojaar) en worden daarom standaard als asbestverdacht beschouwd. Het valt binnen de inspanningsverplichting van de asbestdeskundige in het kader van een standaard (niet-destructief) onderzoek om asbestverdachte materialen te onderzoeken indien ze waarneembaar zijn.

Smeerlagen konden hier niet worden gelokaliseerd of waargenomen worden door een volledig intacte verflaag en werden hierom, conform het IP van de OVAM niet onderzocht." Bij renovatie, vervanging of sloop is het daarom aangewezen dit te laten onderzoeken dmv bijkomend destructief onderzoek.

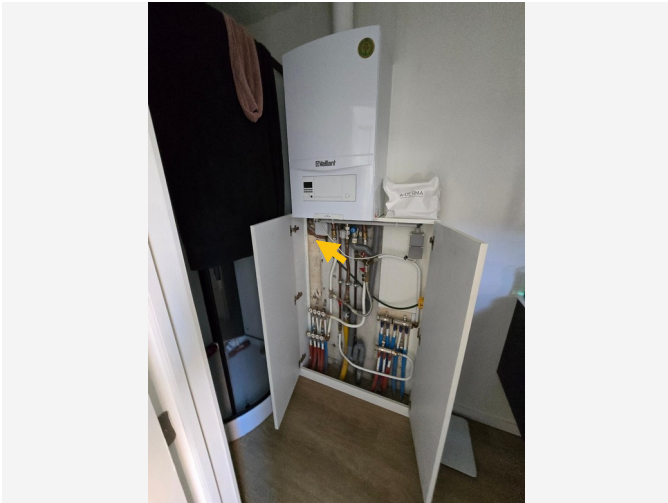
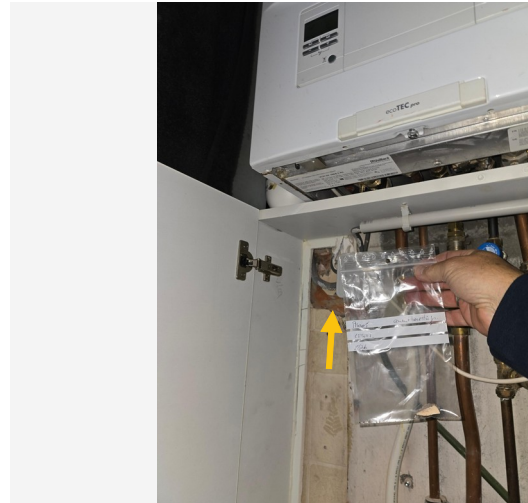
Fiche 9: cementbezetting binnen

Geen asbest

#	Type	Referentie	Resultaat
9.1	Puntmonster	PM005	Geen asbest

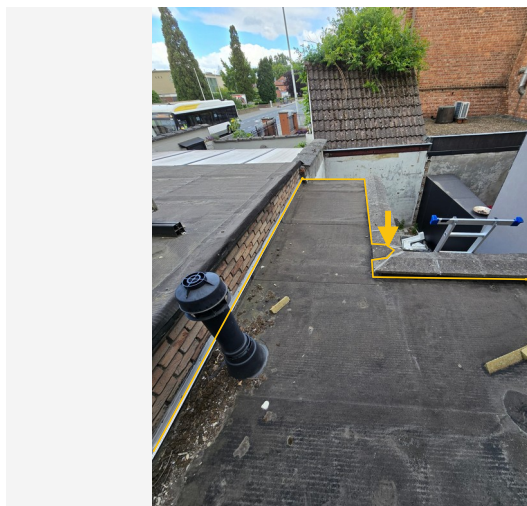
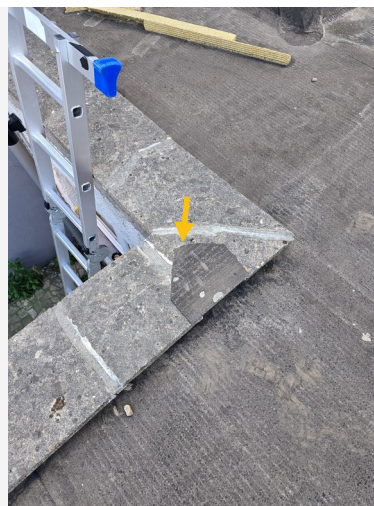
Fiche 10: roofing plat dak (toplaag)

Geen asbest

#	Type	Referentie	Resultaat
10.1	Puntmonster	PM003	Geen asbest

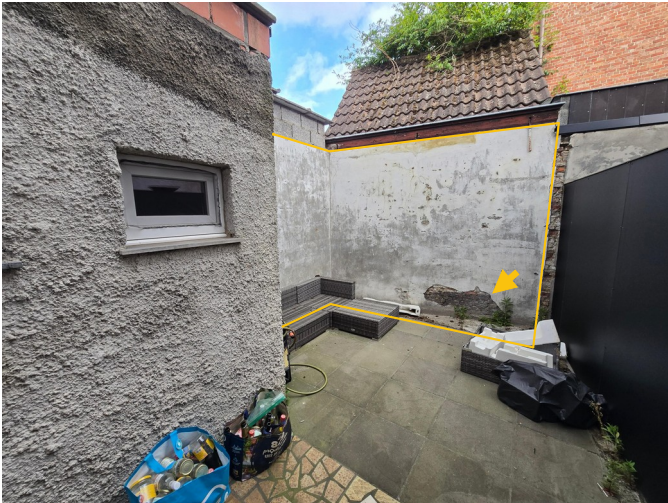
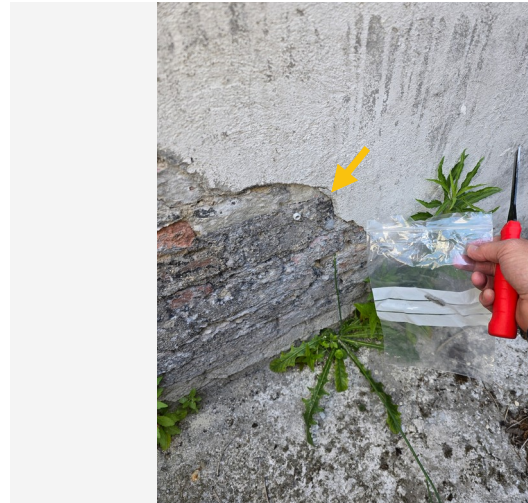
Fiche 11: crepi 2 vlak

Geen asbest

#	Type	Referentie	Resultaat
11.1	Puntmonster	PM004	Geen asbest

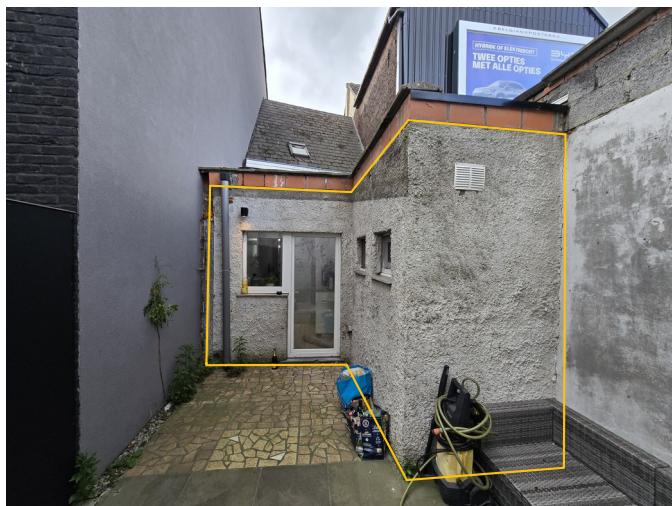
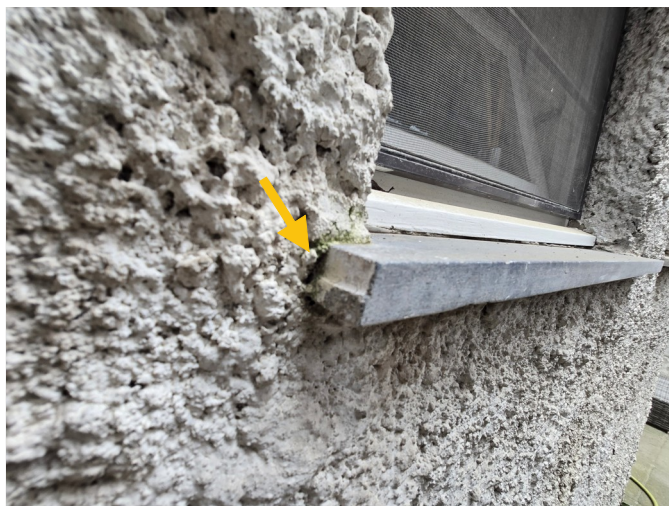
Fiche 12: crepi 1 ruw

Geen asbest

#	Type	Referentie	Resultaat
12.1	Puntmonster	PM002	Geen asbest
