Asbestinventarisatetest

Puttestraat 79, 2940 Stabroek

Attestnummer : 20250128-000040.000

Uitgegeven op : 28.01.2025

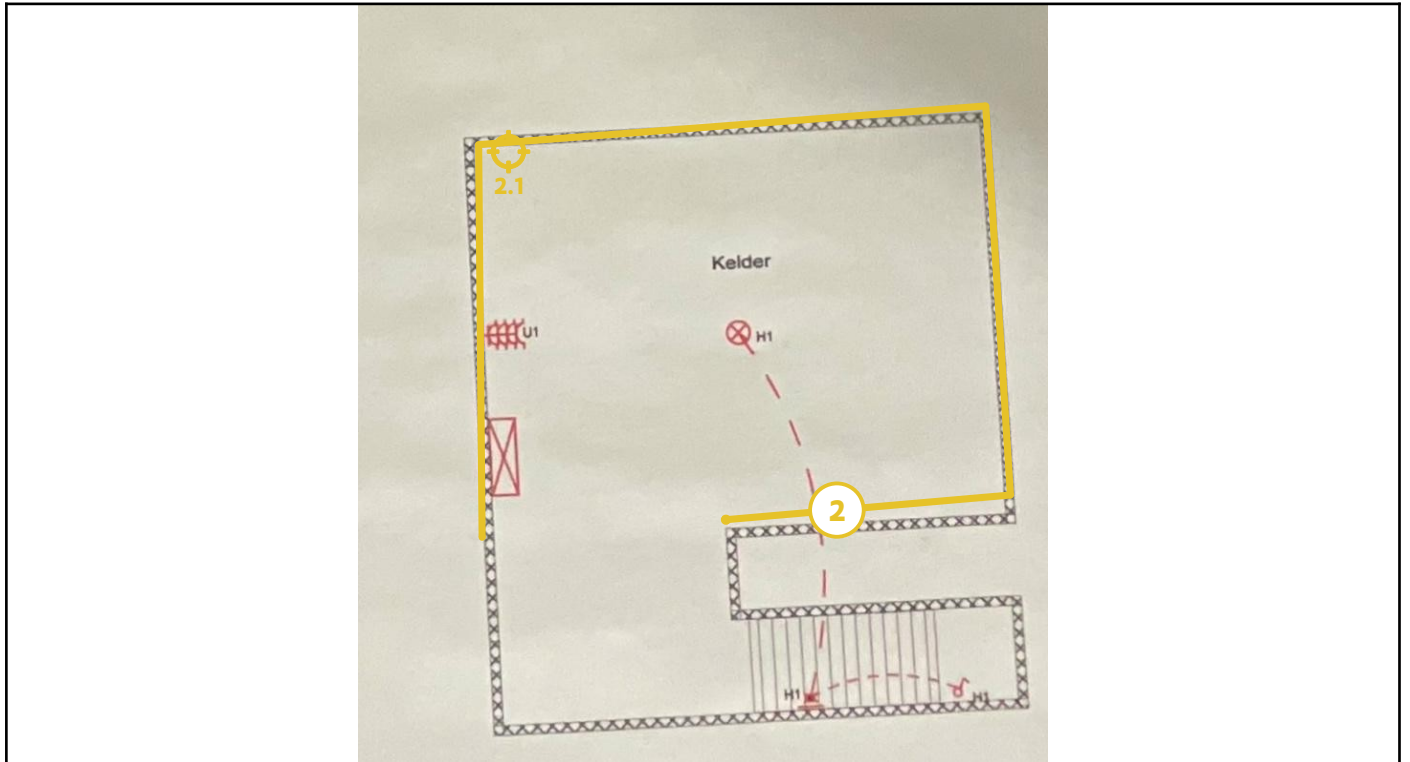
Plan 1.4: Plan Wandpanelen kelder

Beschrijving	Type	Actie
2. Wandpanelen in kelder (met staalname)	Asbestmateriaal	Zorgvuldig beheren
2.1 Code: S1	Puntmonster	-

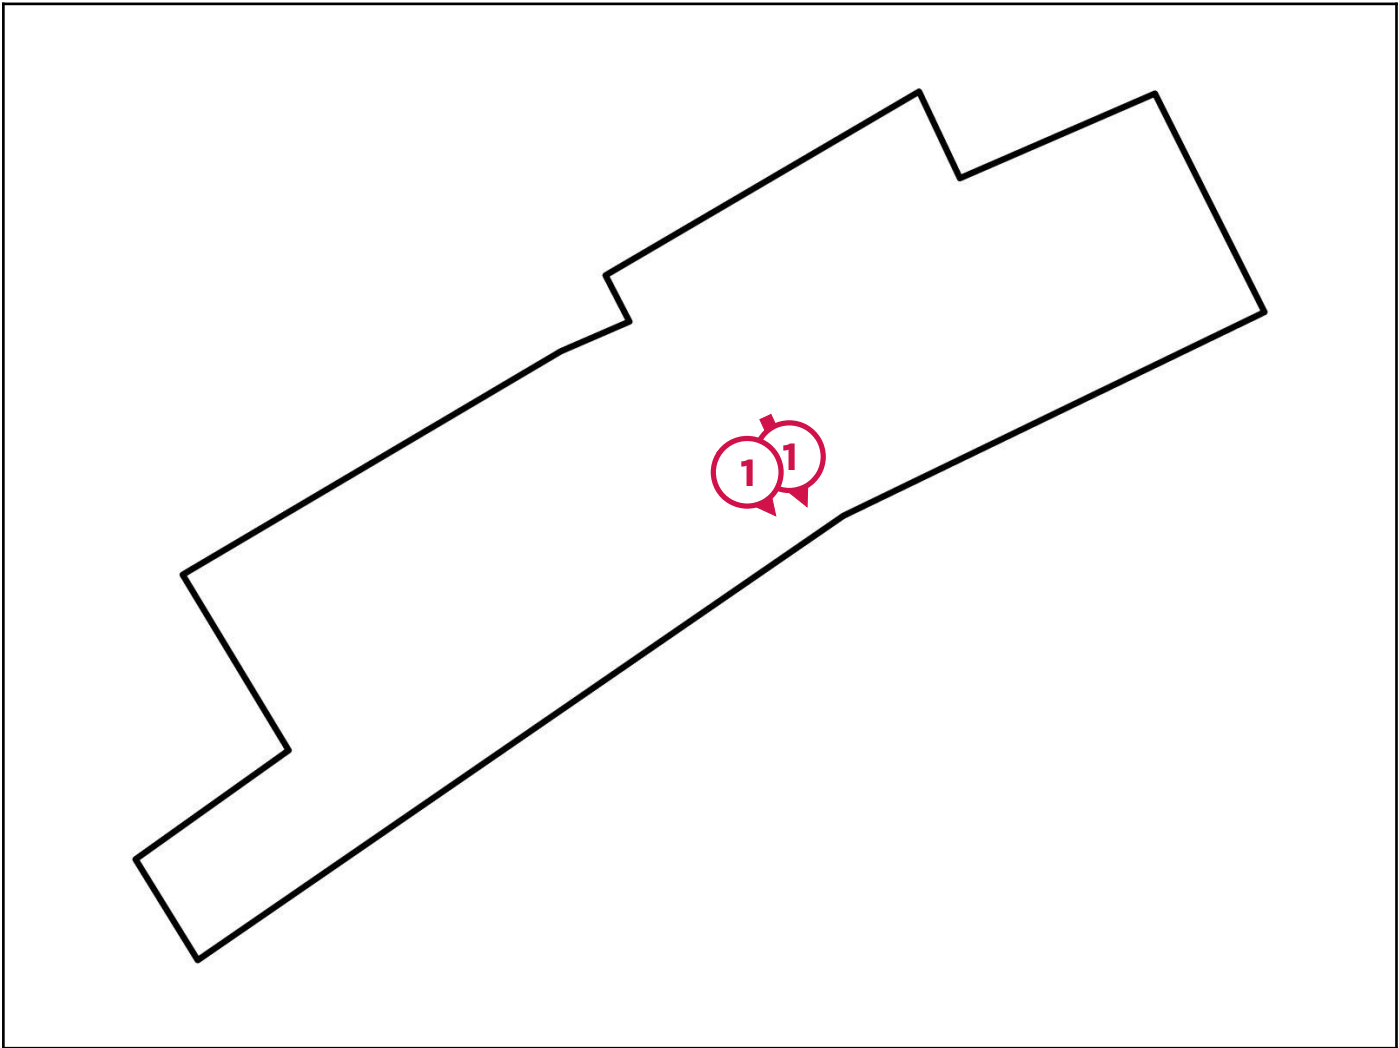
Plan 1.5: Woning plan

Beschrijving	Type	Actie
1. Schouwbuis (visueel vastgesteld)	Asbestmateriaal	Dringend verwijderen

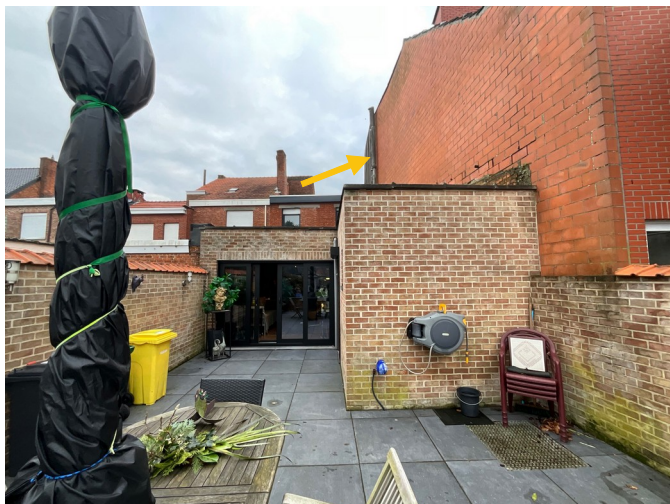
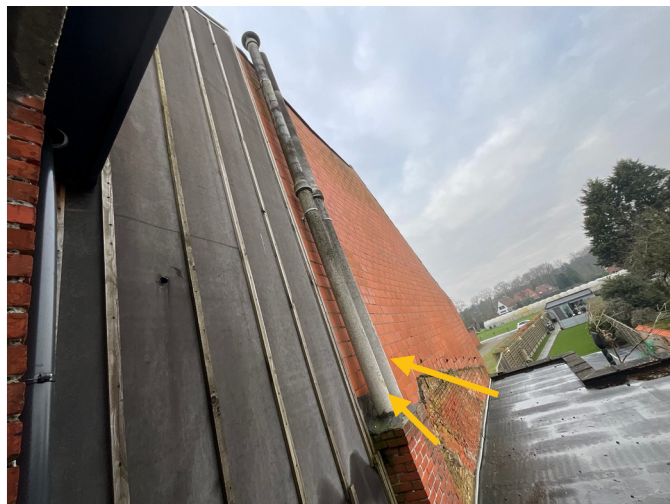
Het asbestmateriaal valt onder de mijlpaal van 2034.

Eindbeoordeling materiaalrisico	Hoog materiaalrisico en/of hoge kans op vezelvrijgave
---------------------------------	-------------------------------------------------------

Gebondenheid	Categorie 1: hechtgebonden in oorsprong
Asbestsoort (vezeltype)	Crocidoliet aanwezig
Asbestconcentratie	Laag (< 50%)
Afschermingsgraad van het gehele materiaal	Geheel of deels (ook) vrij aan binnenluchtstromen
Toestand van het materiaal	Matig beschadigd, matig verweerd

Beschrijving	Schouwbus (visueel vastgesteld)
Omgeving	Buiten
Primaire drager	HVAC infrastructuur en uitrusting
Asbestmateriaal	Rookgaskanaal
Bindmiddel van asbestmateriaal	Cement
Gebondenheid op basis van bindmiddel	Hecht
Hoeveelheid (lengte - omtrek - dikte - aantal)	<ul style="list-style-type: none">• 7,00 m - 40,00 cm - 1,00 cm - 2 stuks
Totaal volume	0,056 m ³
Eenvoudig bereikbaar	Ja
Bevestigingswijze	<ul style="list-style-type: none">• Verlijmd, ingegoten, versmeerd
Identificatiemethode	Vaststelling zonder monsternamen
Destructieve handeling voor identificatie	Nee
Opmerking	<p>Op het dak is een schouwbus aanwezig.</p> <p>De vermelde oppervlaktes, diktes en volumes betreffen een beredeneerde schatting. Er worden geen rechten verleend aan deze oppervlaktes/diktes/volumes.</p>

- Verwijder dit asbestmateriaal zo snel mogelijk. Volg de toestand goed op.

De buis kan voorzichtig losgebeiteld worden , extra bevochtigen om stof te voorkomen

Standaard dragen van de nodige wegwerp beschermingsmiddelen FFP 3 masker , handschoenen en tyvec CAT III type 5-6

Bij de gemeente/containerpark afsluitzakken halen om dubbel in te pakken en af te voeren naar het containerpark als hechtgebonden asbestafval.

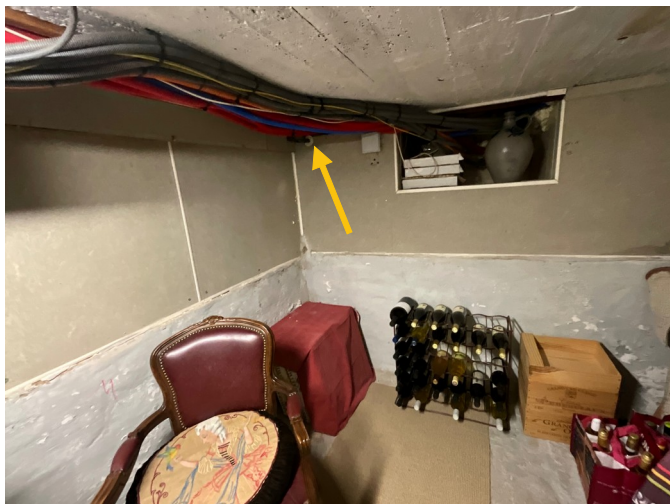
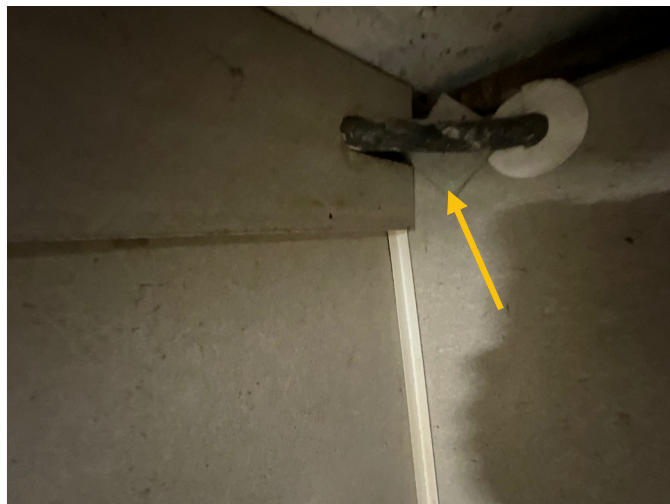
Het asbestmateriaal valt onder de mijlpaal van 2040.

Eindbeoordeling materiaalrisico	Laag materiaalrisico en/of verlaagde kans op vezelvrijgave
---------------------------------	------------------------------------------------------------

Gebondenheid	Categorie 1: hechtgebonden in oorsprong
Asbestsoort (vezeltype)	Amfibool aanwezig, uitgezonderd crocidoliet
Asbestconcentratie	Laag (< 50%)
Afschermingsgraad van het gehele materiaal	Geheel of deels (ook) vrij aan de binnenlucht
Toestand van het materiaal	Licht beschadigd, licht verweerd. Intact calciumsilicaatmateriaal of categorie III 'gebondenheid'

#	Type	Referentie	Resultaat
2.1	Puntmonster	S1	Chrysotiel, Amosiet

Beschrijving	Wandpanelen in kelder (met staalname)
Omgeving	Binnen
Primaire drager	Wandopening verticaal (raam, deur, ...)
Asbestmateriaal	Plaat, paneel, tablet - Generiek
Bindmiddel van asbestmateriaal	Cement
Gebondenheid op basis van bindmiddel	Hecht
Hoeveelheid (oppervlakte - dikte - aantal)	• 20,00 m ² - 0,50 cm - 1 stuk
Totaal volume	0,10 m ³
Eenvoudig bereikbaar	Ja
Bevestigingswijze	• Geklemd
Identificatiemethode	Vaststelling met monstername
Destructieve handeling voor identificatie	Nee
Opmerking	De vermelde oppervlaktes, diktes, gewichten en volumes betreffen een beredeneerde schatting. Er worden geen rechten verleend aan deze oppervlaktes/diktes/volumes.

- Zorg voor een veilig beheer. Vermijd het beschadigen van het asbestmateriaal. Controleer de toestand jaarlijks op wijzigingen.
- Voer bijkomende staalname(s) uit.

- Eenvoudige handelingen: mag via doe-het-zelf of door werknemer(s) met opleidingsattest eenvoudige handelingen
EH via doe-het zelf :
Standaard dragen van de nodige wegwerp beschermingsmiddelen FFP 3 masker , handschoenen en tyvec CAT III type 5-6
Maak de platen voorzichtig los zonder te breken , verpak dubbel met plastic folie
EH opgeleid personeel 8 u basis .

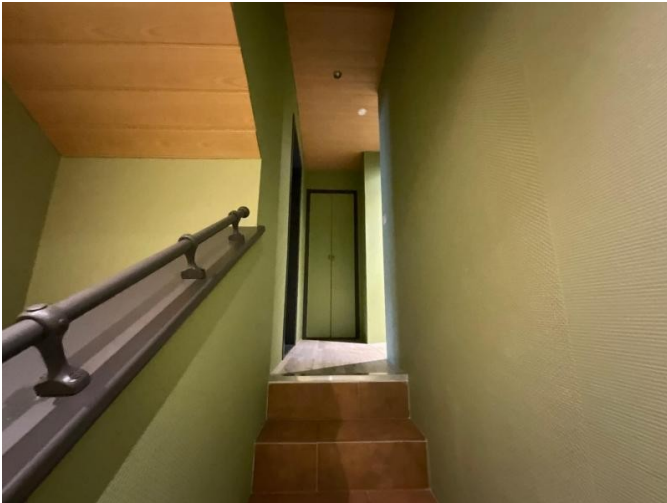
Enkele plafonds afgewerkt in plaatmateriaal. Het is niet duidelijk of er pleisterwerk of verdacht materiaal aanwezig is achter deze valse plafonds, het is aangewezen om bijkomend onderzoek uit te voeren bij werken.

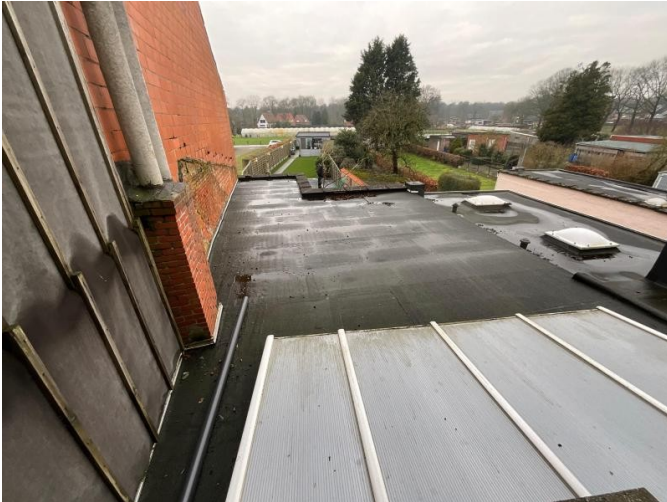
Fiche 4: Roofing platte daken (niet verdacht - factuurbewijs)

Het is niet duidelijk of er asbestverdachte onderlagen aanwezig. Het is aangewezen om extra controle uit te voeren bij eventuele renovatiewerken. De vermelde oppervlaktes, diktes en volumes betreffen een beredeneerde schatting. Er worden geen rechten verleend aan deze oppervlaktes/diktes/volumes.

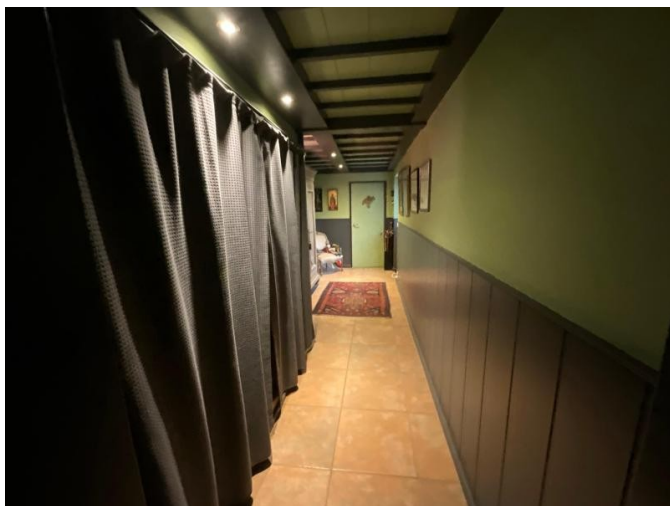
Overall valse wanden. Het is niet duidelijk of er verdacht pleisterwerk of ander materiaal aanwezig is achter deze valse wanden, het is aangewezen om bijkomend onderzoek uit te voeren bij werken.

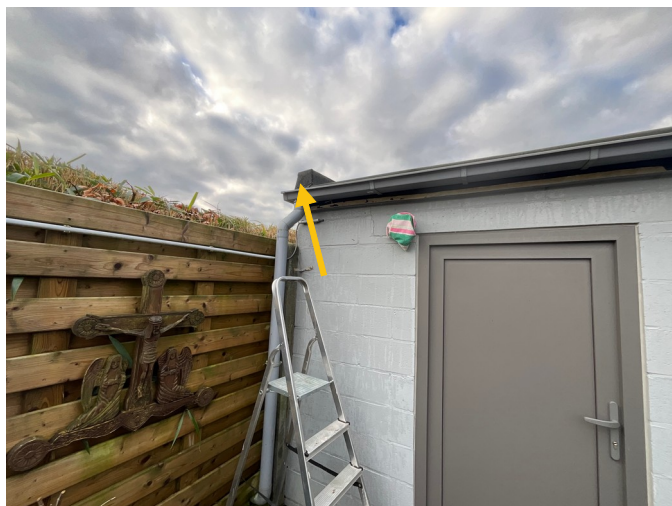
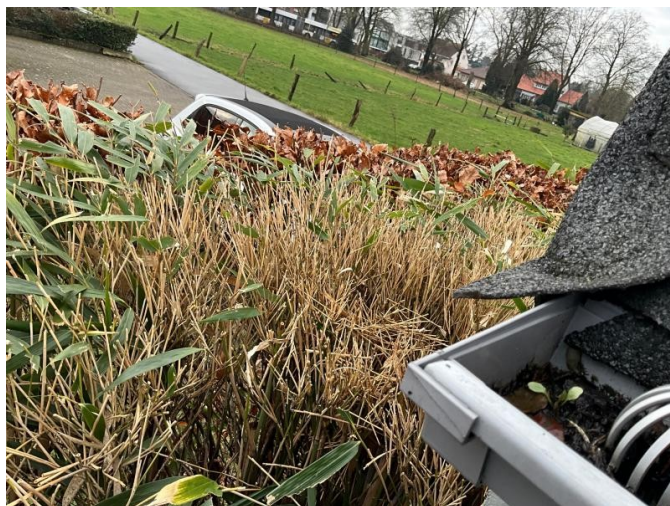
Fiche 6: Roofing garage (met staalname)

Geen asbest

#	Type	Referentie	Resultaat
6.1	Puntmonster	S2	Geen asbest

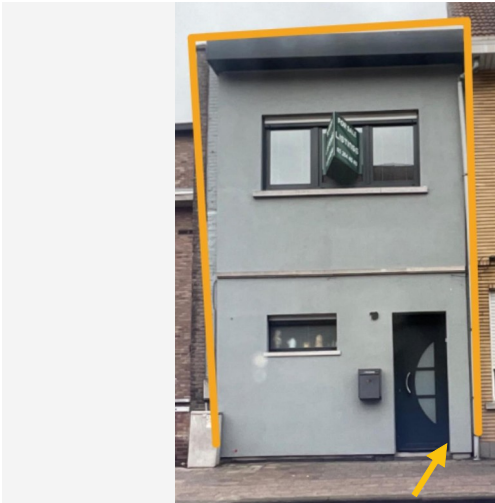
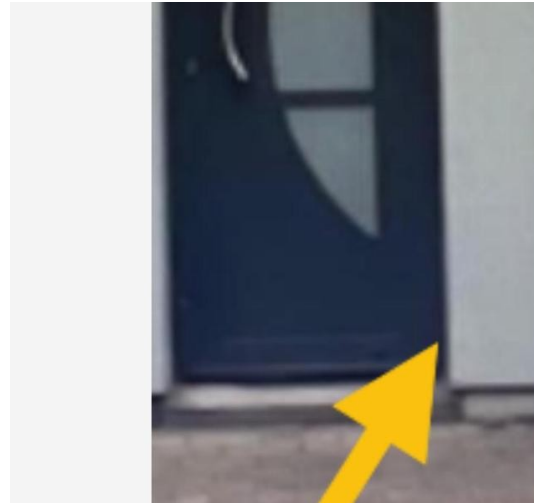
Fiche 7: Crepi (met staalname)

Geen asbest

#	Type	Referentie	Resultaat
7.1	Puntmonster	S3	Geen asbest
