Asbestinventarisatattest

Vondelen 133, 9450 Haaltert

Attestnummer : 20250527-000344.000

Zone 1: Woning

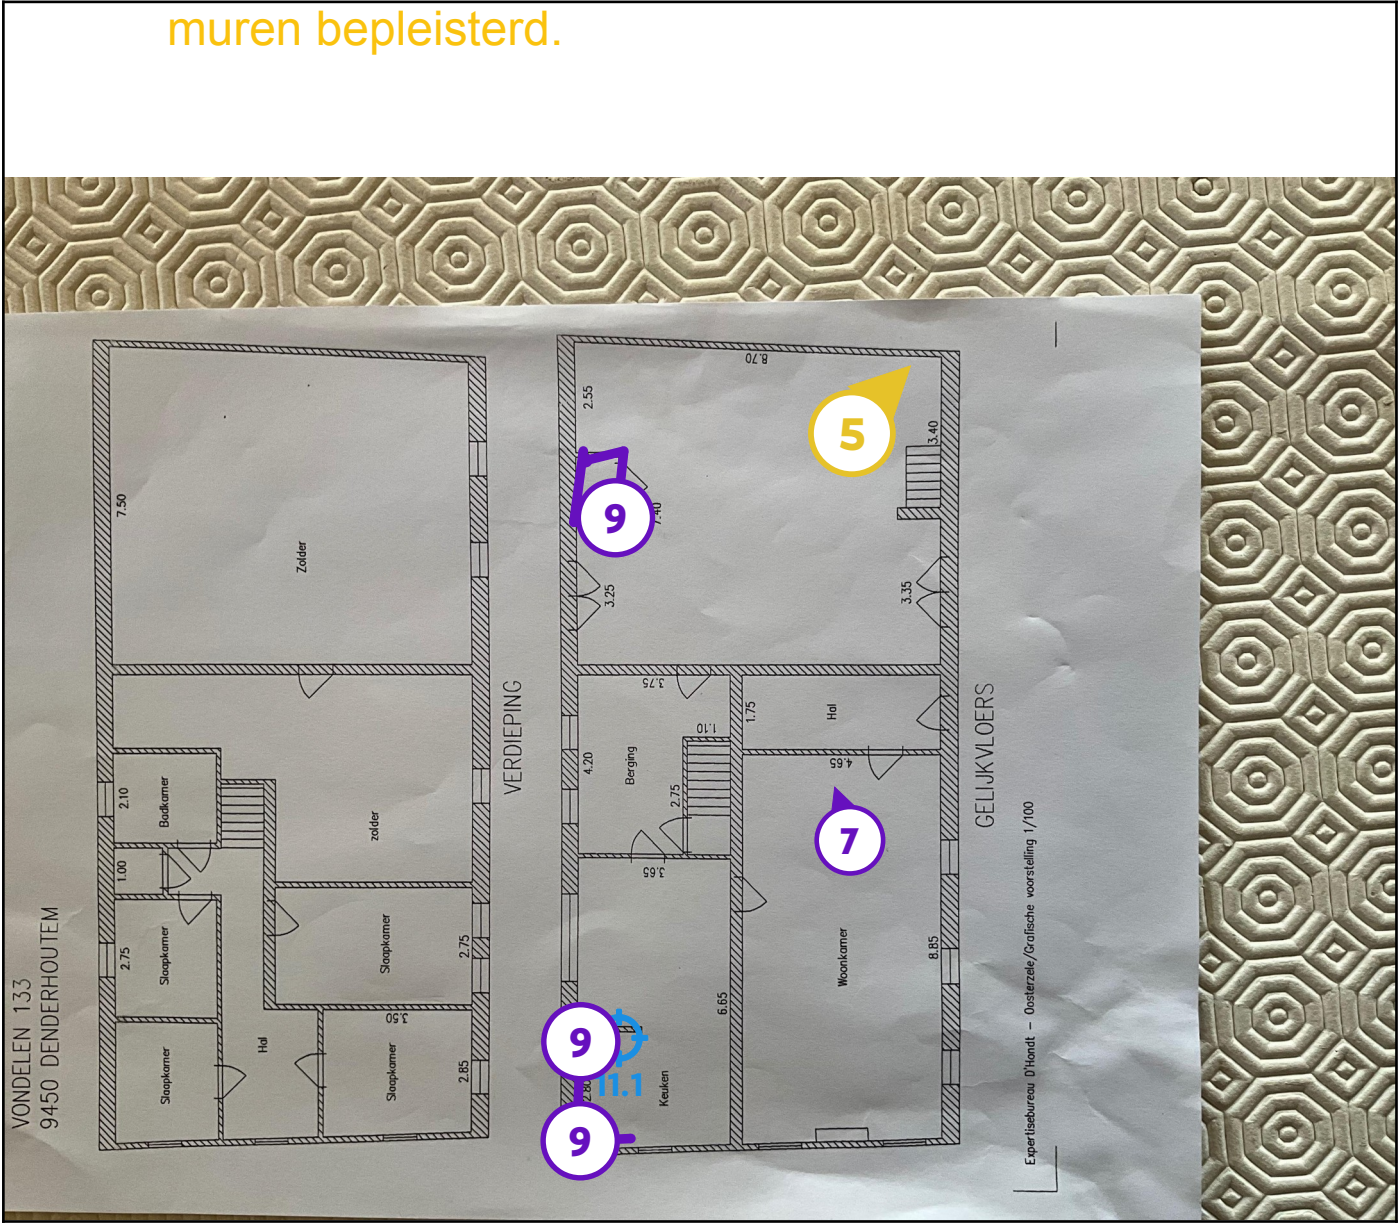
Plan 1.1: Glv

Beschrijving	Type	Actie
5. Bakeliet zekeringskast.	Asbestmateriaal	Zorgvuldig beheren
7. Kachelkoord (visueel niet verdacht)	Advies	-
9. Tegellijm niet zichtbaar.	Advies	-
11. Muurpleister	Geen asbest	-
11.1 Code: 1	Mengmonster	-

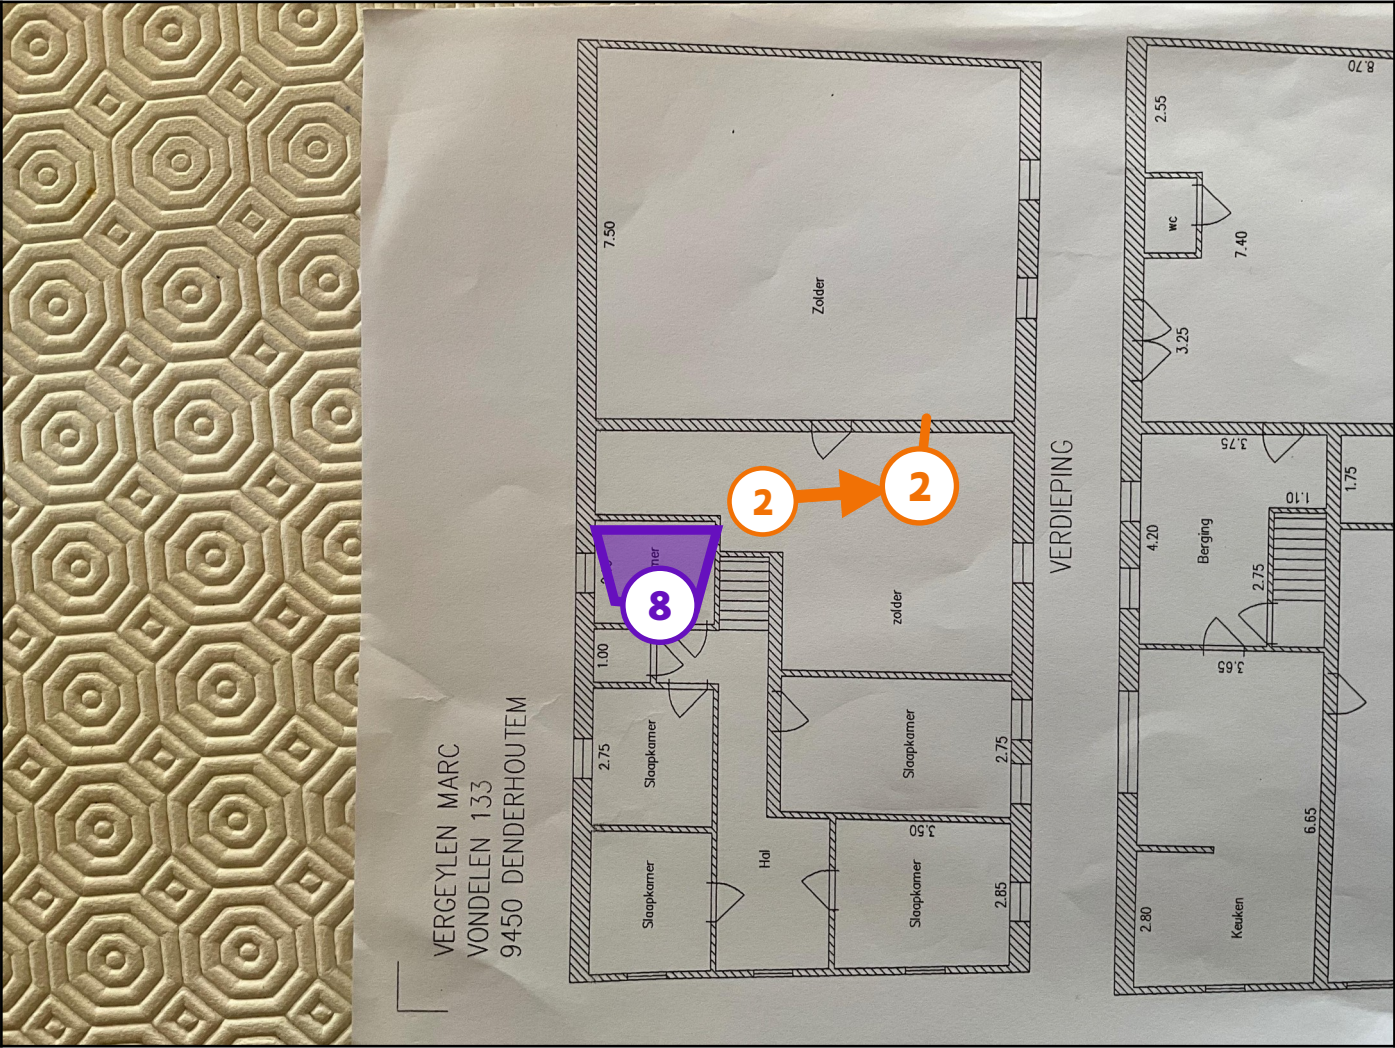
Plan 1.2: Vd1

Beschrijving	Type	Actie
2. Schouwbus zolder (visueel vastgesteld).	Asbestmateriaal	Verwijderen
8. Vinylvloer niet verdacht.	Advies	-

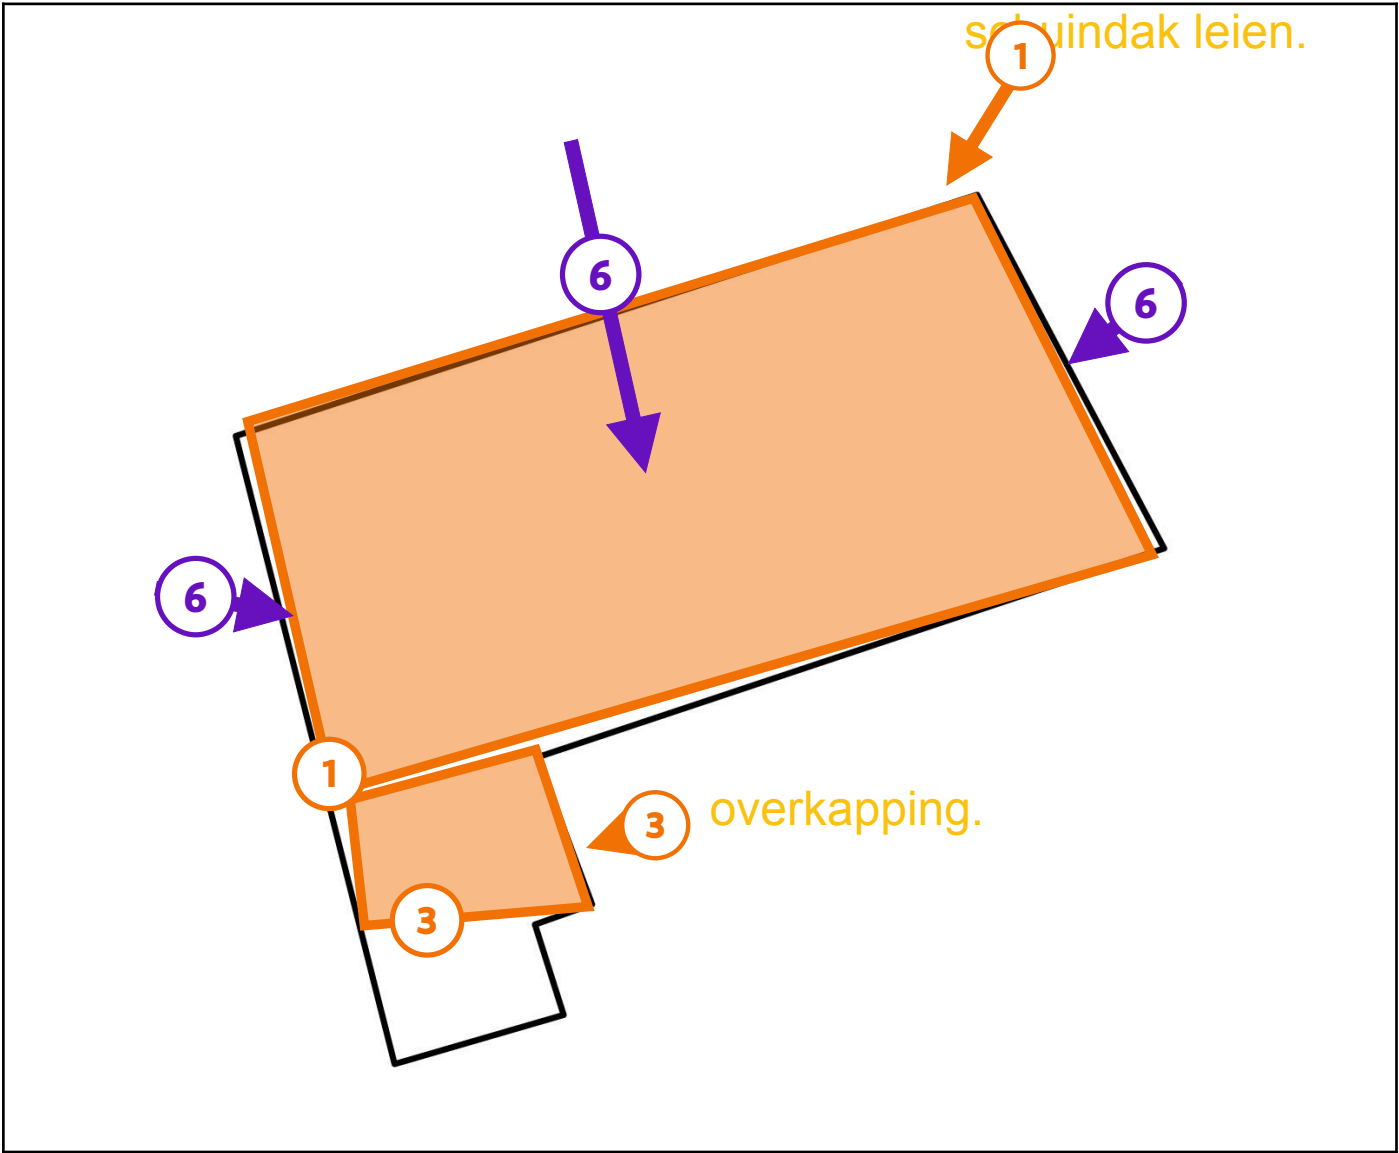
Plan 1.3: Dak

Beschrijving	Type	Actie
1. Dak/gevellei (visueel vastgesteld).	Asbestmateriaal	Verwijderen
3. Golfplaten Cement (visueel vastgesteld).	Asbestmateriaal	Verwijderen
6. Open schouw	Beperking	-

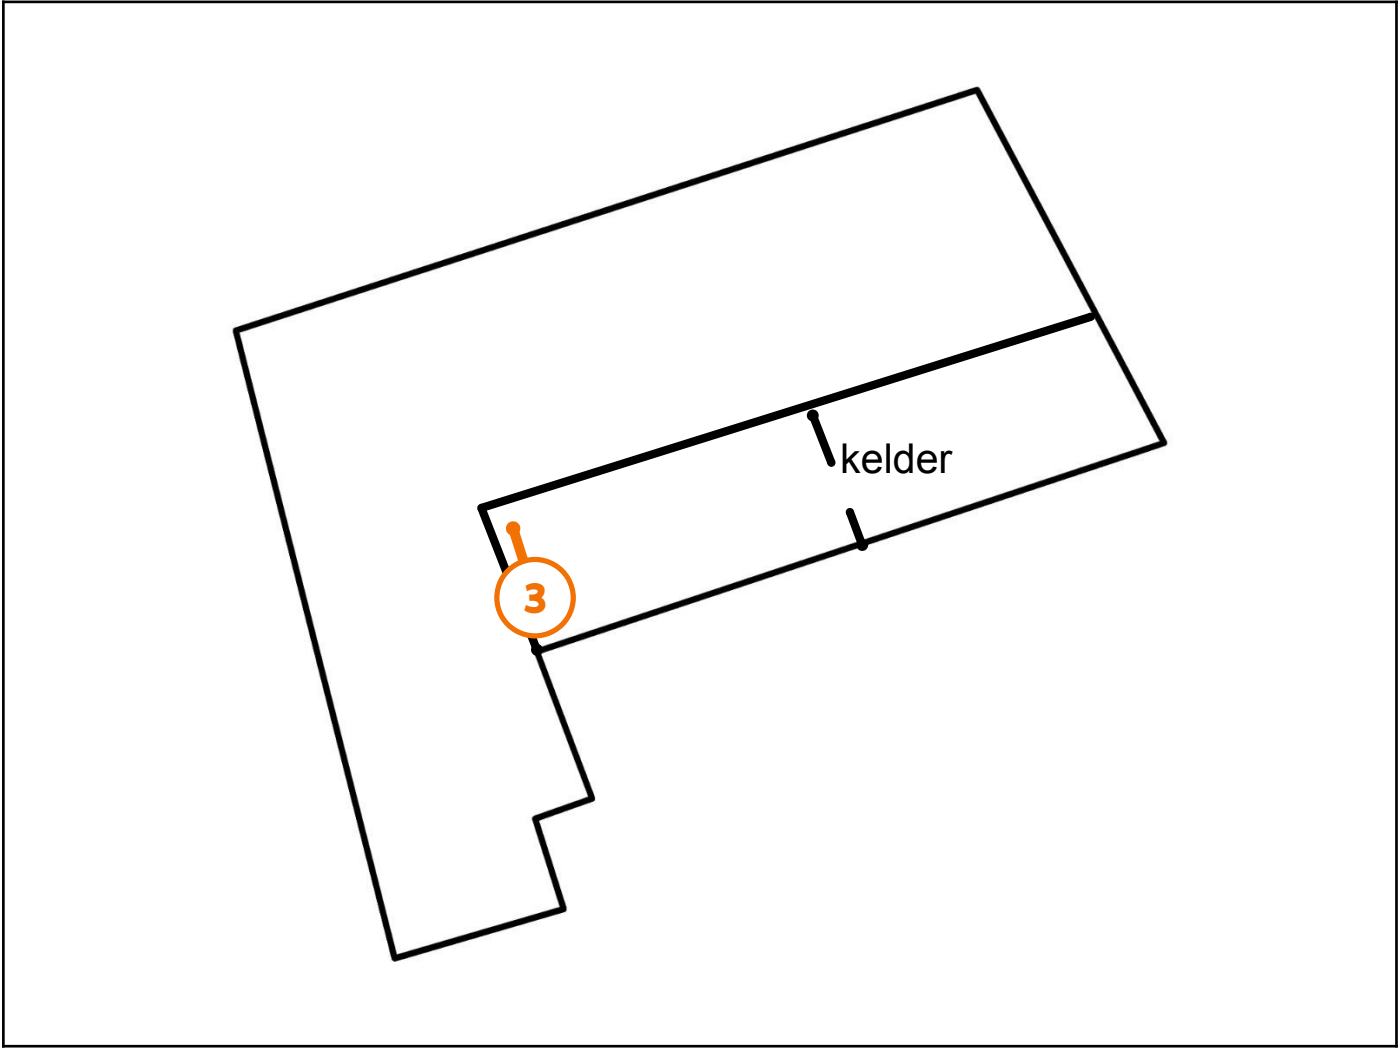
Plan 1.4: kelder

Beschrijving	Type	Actie
3. Golfplaten Cement (visueel vastgesteld).	Asbestmateriaal	Verwijderen

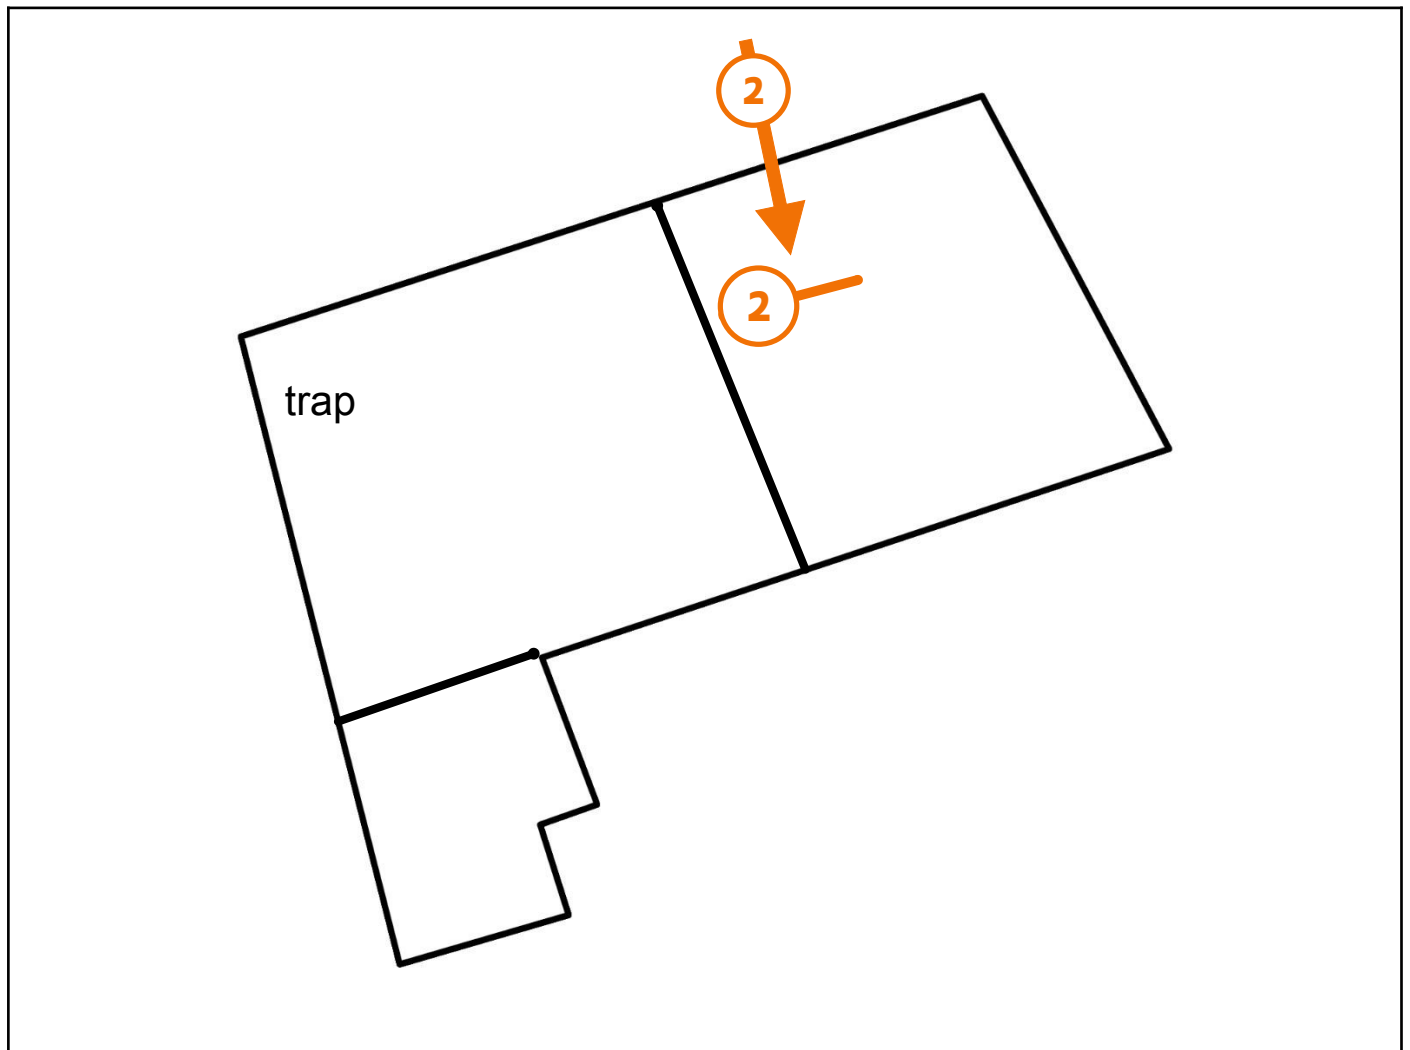
Plan 1.5: zolder

Beschrijving	Type	Actie
2. Schouwbus zolder (visueel vastgesteld).	Asbestmateriaal	Verwijderen

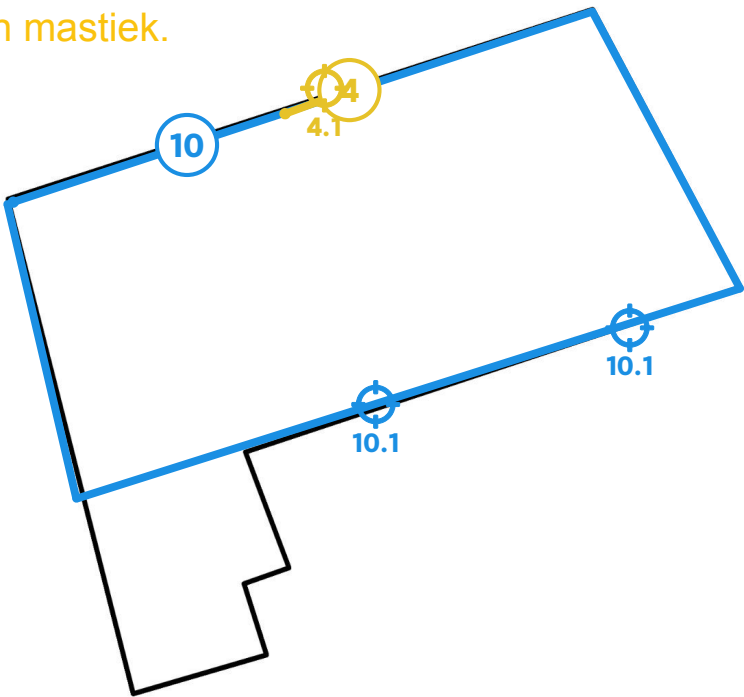
Plan 1.6: Woning plan

Alle houten ramen bevatten mastiek.

Beschrijving	Type	Actie
4. Kit kozijn-muur (met staalname).	Asbestmateriaal	Zorgvuldig beheren
4.1 Code: 03	Puntmonster	-
10. Crepi buitentoepassing (met staalname)	Geen asbest	-
10.1 Code: 02	Mengmonster	-

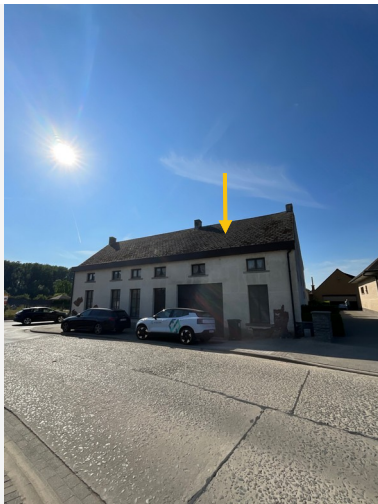
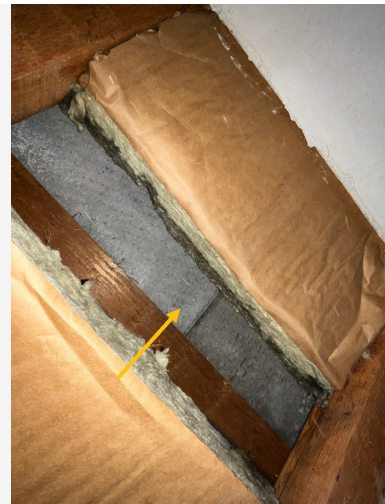
Het asbestmateriaal valt onder de mijlpaal van 2034.

Eindbeoordeling materiaalrisico	Verhoogd materiaalrisico en/of verhoogde kans op vezelvrijgave
---------------------------------	--

Gebondenheid	Categorie 1: hechtgebonden in oorsprong
Asbestsoort (vezeltype)	Crocidoliet aanwezig
Asbestconcentratie	Laag (< 50%)
Afschermingsgraad van het gehele materiaal	Geheel of deels (ook) vrij aan de binnenlucht
Toestand van het materiaal	Licht beschadigd, licht verweerd. Intact calciumsilicaatmateriaal of categorie III 'gebondenheid'

Beschrijving	Dak/gevellei (visueel vastgesteld).
Omgeving	Buiten
Primaire drager	Schuin dak
Asbestmateriaal	Dak- en gevelbekleding - Lei, shingle
Bindmiddel van asbestmateriaal	Cement
Gebondenheid op basis van bindmiddel	Hecht
Hoeveelheid (oppervlakte - aantal)	<ul style="list-style-type: none">• 100,00 m² - 1 stuk
Totale oppervlakte	100,00 m ²
Eenvoudig bereikbaar	Ja
Bevestigingswijze	<ul style="list-style-type: none">• Geklemd
Identificatiemethode	Vaststelling zonder monsternamen
Destructieve handeling voor identificatie	Nee
Opmerking	De leien zijn visueel en volgens expertise als asbestverdacht beschouwd. De vermelde oppervlaktes, diktes en volumes betreffen een beredeneerde schatting. Er worden geen rechten verleend aan deze oppervlaktes/diktes/volumes.

- Verwijder dit asbestmateriaal zo snel mogelijk. Volg de toestand goed op.
- Hemelwater dat afspoelt van asbestcement daken of gevels kan asbestdeeltjes bevatten. Gebruik het enkel voor gesloten circuits (bv. spoelen toiletten). Reinig na het vervangen van het dak of de gevel de dakgoten en regenwaterput of -ton om asbesthoudend sediment of slib te verwijderen
- Voer bijkomende staalname(s) uit.

Indien mogelijk de ondervloer afdekken , leien voorzichtig verwijderen, extra fixeren, niet breken , niet gooien, onmiddellijk verpakken of voorzichtig in container met asbest bag plaatsen.

Indien leien in slechte staat zijn en kans bestaat op breken : Eenvoudige handeling opgeleid personeel , alle werknemer(s) moeten wel beschikken over een opleidingsattest eenvoudige handelingen 8u

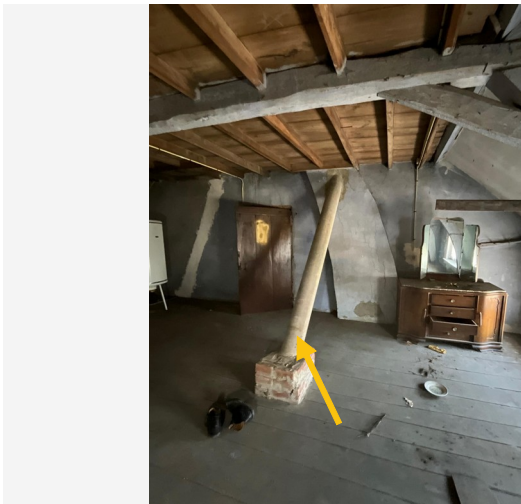
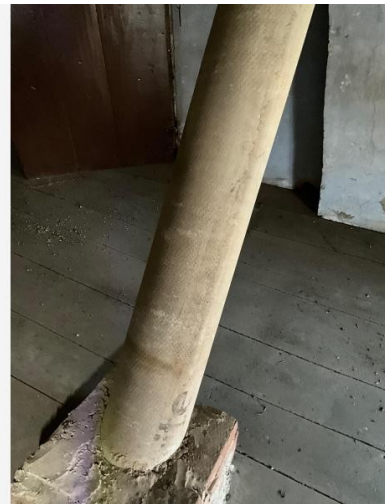
Het asbestmateriaal valt onder de mijlpaal van 2040.

Eindbeoordeling materiaalrisico	Verhoogd materiaalrisico en/of verhoogde kans op vezelvrijgave
---------------------------------	--

Gebondenheid	Categorie 1: hechtgebonden in oorsprong
Asbestsoort (vezeltype)	Crocidoliet aanwezig
Asbestconcentratie	Laag (< 50%)
Afschermingsgraad van het gehele materiaal	Geheel of deels (ook) vrij aan de binnenlucht
Toestand van het materiaal	Licht beschadigd, licht verweerd. Intact calciumsilicaatmateriaal of categorie III 'gebondenheid'

Beschrijving	Schouwbus zolder (visueel vastgesteld).
Omgeving	Binnen
Primaire drager	HVAC infrastructuur en uitrusting
Asbestmateriaal	Rookgaskanaal
Bindmiddel van asbestmateriaal	Cement
Gebondenheid op basis van bindmiddel	Hecht
Hoeveelheid (lengte - omtrek - dikte - aantal)	<ul style="list-style-type: none">• 3,00 m - 30,00 cm - 1,00 cm - 1 stuk
Totaal volume	0,009 m ³
Eenvoudig bereikbaar	Ja
Bevestigingswijze	<ul style="list-style-type: none">• Verlijmd, ingegoten, versmeerd
Identificatiemethode	Vaststelling zonder monsternamen
Destructieve handeling voor identificatie	Nee
Opmerking	<p>Op de zolder is een schouwbus aanwezig.</p> <p>De vermelde oppervlaktes, diktes en volumes betreffen een beredeneerde schatting. Er worden geen rechten verleend aan deze oppervlaktes/diktes/volumes.</p>

- Verwijder dit asbestmateriaal zo snel mogelijk. Volg de toestand goed op.

De buis kan voorzichtig losgebeiteld worden , extra bevochtigen om stof te voorkomen

Bij de gemeente/containerpark afsluitzakken halen om dubbel in te pakken en af te voeren naar het containerpark als hechtgebonden asbestafval.

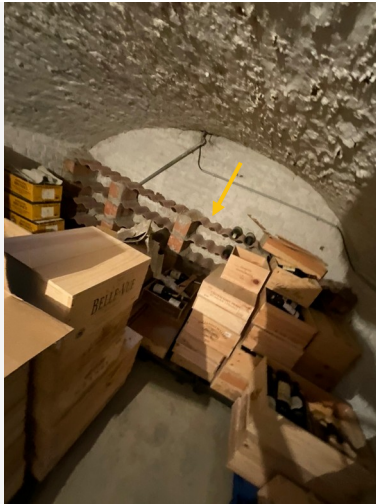
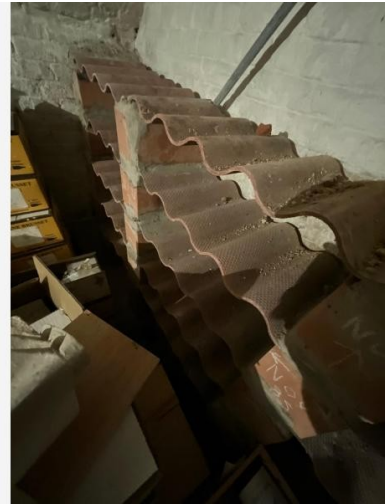
Het asbestmateriaal valt onder de mijlpaal van 2034.

Eindbeoordeling materiaalrisico	Verhoogd materiaalrisico en/of verhoogde kans op vezelvrijgave
---------------------------------	--

Gebondenheid	Categorie 1: hechtgebonden in oorsprong
Asbestsoort (vezeltype)	Crocidoliet aanwezig
Asbestconcentratie	Laag (< 50%)
Afschermingsgraad van het gehele materiaal	Geheel of deels (ook) vrij aan de binnenlucht
Toestand van het materiaal	Licht beschadigd, licht verweerd. Intact calciumsilicaatmateriaal of categorie III 'gebondenheid'

Beschrijving	Golfplaten Cement (visueel vastgesteld).
Omgeving	Buiten
Primaire drager	Schuin dak
Asbestmateriaal	Dak- en gevelbekleding - Golfplaat
Bindmiddel van asbestmateriaal	Cement
Gebondenheid op basis van bindmiddel	Hecht
Hoeveelheid (oppervlakte - aantal)	• 1,00 m ² - 1 stuk
Totale oppervlakte	1,00 m ²
Eenvoudig bereikbaar	Ja
Bevestigingswijze	• Geschroefd
Identificatiemethode	Vaststelling zonder monsternamen
Destructieve handeling voor identificatie	Nee
Opmerking	<p>De golfplaten zijn visueel en volgens expertise als asbestverdacht beschouwd.</p> <p>De vermelde oppervlaktes, diktes en volumes betreffen een beredeneerde schatting. Er worden geen rechten verleend aan deze oppervlaktes/diktes/volumes.</p>

- Verwijder dit asbestmateriaal zo snel mogelijk. Volg de toestand goed op.
- Hemelwater dat afspoelt van asbestcement daken of gevels kan asbestdeeltjes bevatten. Gebruik het enkel voor gesloten circuits (bv. spoelen toiletten). Reinig na het vervangen van het dak of de gevel de dakgoten en regenwaterput of -ton om asbesthoudend sediment of slib te verwijderen
- Voer bijkomende staalname(s) uit.

Indien mogelijk de ondervloer afdekken , golfplaten voorzichtig verwijderen, extra fixeren, niet breken , niet gooien, onmiddellijk verpakken of voorzichtig in container met asbest bag plaatsen. Voldoende benevelen/bevochtigen tijdens de duur van de werken. Indien golfplaten in slechte staat zijn en kans bestaat

op breken : Eenvoudige handeling opgeleid personeel , alle werknemer(s) moeten wel beschikken over een opleidingsattest eenvoudige handelingen 8u

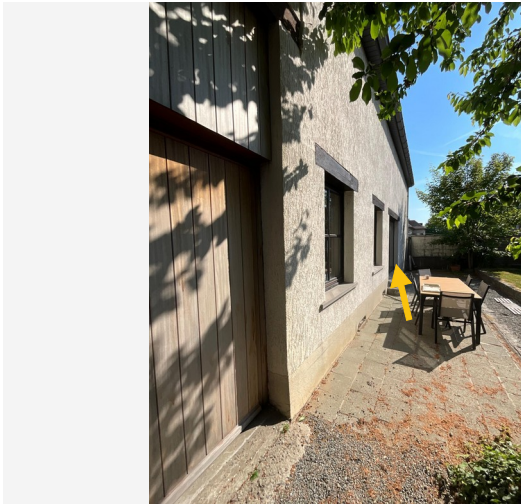
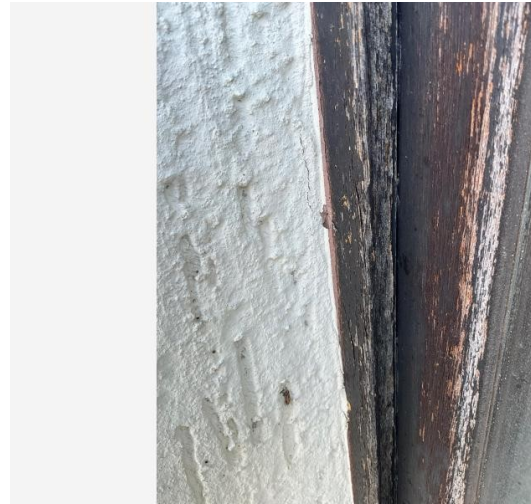
Het asbestmateriaal valt onder de mijlpaal van 2040.

Eindbeoordeling materiaalrisico	Laag materiaalrisico en/of verlaagde kans op vezelvrijgave
---------------------------------	--

Gebondenheid	Categorie 1: hechtgebonden in oorsprong
Asbestsoort (vezeltype)	Alleen chrysotiel
Asbestconcentratie	Laag (< 50%)
Afschermingsgraad van het gehele materiaal	Geheel of deels vrij aan de buitenlucht
Toestand van het materiaal	Licht beschadigd, licht verweerd. Intact calciumsilicaatmateriaal of categorie III 'gebondenheid'

#	Type	Referentie	Resultaat
4.1	Puntmonster	03	Chrysotiel

Beschrijving	Kit kozijn-muur (met staalname).
Omgeving	Buiten
Primaire drager	Wandopening verticaal (raam, deur, ...)
Asbestmateriaal	In-situ afwerkingslagen - Pasta, stopverf, voegsel, stopsel, vulsel, mastiek, kitten, ...
Bindmiddel van asbestmateriaal	Kitten, mastiek, pasta
Gebondenheid op basis van bindmiddel	Hecht
Hoeveelheid (gewicht - aantal)	<ul style="list-style-type: none"> • 0,50 kg - 1 stuk
Totaal gewicht	0,50 kg
Eenvoudig bereikbaar	Ja
Bevestigingswijze	<ul style="list-style-type: none"> • Verlijmd, ingegoten, versmeerd
Identificatiemethode	Vaststelling met monstername
Destructieve handeling voor identificatie	Nee
Opmerking	<p>In het inspectieprotocol is een monstername van kit verplicht om dit te identificeren als niet-asbesthoudend.</p> <p>Het gewicht en lm is een beredeneerde schatting. Er worden geen rechten verleend aan deze oppervlaktes. De dikte is een schatting die voorkomt uit de monsterplaatsen en is daarom niet altijd representatief.</p>

- Zorg voor een veilig beheer. Vermijd het beschadigen van het asbestmateriaal. Controleer de toestand jaarlijks op wijzigingen.

verwijdering doe het zelf en EH opgeleid personeel : De toepassing extra fixeren en losbeitelen

EH erkend saneerder . De saneerder motiveert de verwijderingsmethode in het werkplan. Verwijdering met puntafzuiging dmv een stofzuiger met absoluut filter of methode inslijpen baksteen . Oud raamwerk wordt gerecycleerd , er mogen geen restanten aan het raamwerk achter blijven.

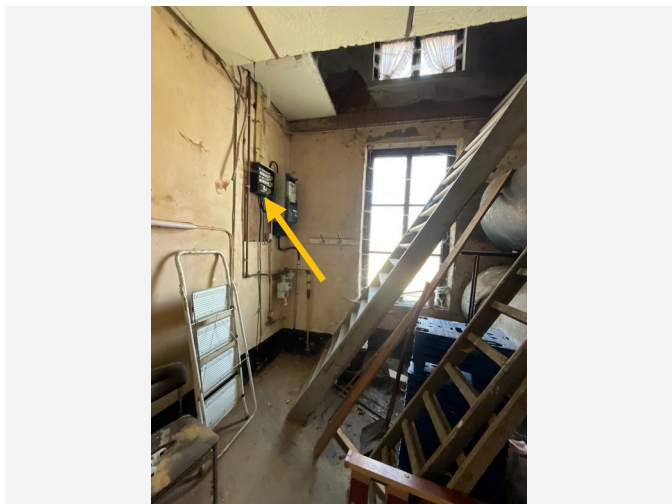
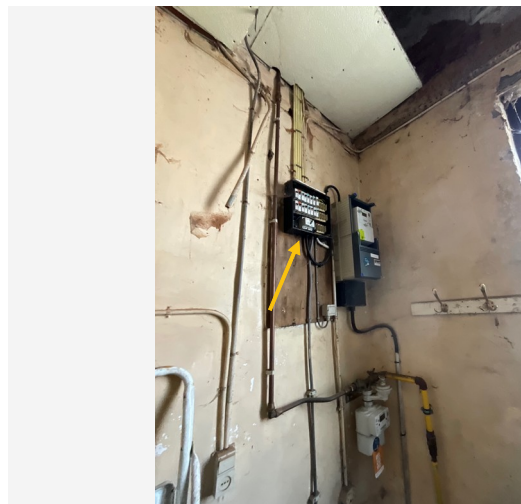
Het asbestmateriaal valt onder de mijlpaal van 2040.

Eindbeoordeling materiaalarisico	Laag materiaalarisico en/of verlaagde kans op vezelvrijgave
----------------------------------	---

Beschrijving	Bakeliet zekeringskast.
Omgeving	Binnen
Primaire drager	Communicatie en elektrische infrastructuur en uitrusting
Asbestmateriaal	Plaat, paneel, tablet - Type Bakeliet
Bindmiddel van asbestmateriaal	Kunststof of -hars
Gebondenheid op basis van bindmiddel	Hecht
Hoeveelheid (oppervlakte - dikte - aantal)	<ul style="list-style-type: none"> • 0,50 m² - 1,02 cm - 1 stuk
Totaal volume	0,005 m ³
Eenvoudig bereikbaar	Ja
Bevestigingswijze	<ul style="list-style-type: none"> • Geschroefd
Identificatiemethode	Vaststelling zonder monsternamen
Destructieve handeling voor identificatie	Nee
Opmerking	<p>Het is moeilijk te bepalen of de bakeliettoepassingen in de woning ook effectief asbesthoudend zijn (het kan ook gaan om de asbestvrije variant).</p> <p>Er werd geen monster genomen o.w.v. beschadiging aan een elektrisch gerelateerde toepassing, extra controle bij verwijdering van het verdacht materiaal.</p>

- Zorg voor een veilig beheer. Vermijd het beschadigen van het asbestmateriaal. Controleer de toestand jaarlijks op wijzigingen.

Tellerkast : De toepassing dient verwijderd te worden door de netbeheerder, vermoedelijk word dit uitgevoerd wanneer de oude meterkast vervangen word door een digitale meter.

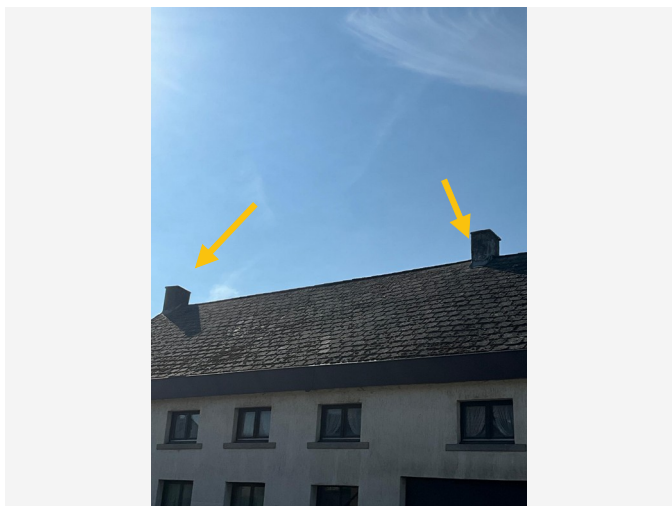
Situeringsfoto

Tijdelijke beperking

Reden: Het te onderzoeken materiaal situeert zich hoger dan 3,50 m te rekenen vanaf een veilige ondergrond
