Asbestinventarisatetest

Waterstraat 14, 1653 Beersel

Attestnummer : 20250519-000568.000

Niet-asbestveilig

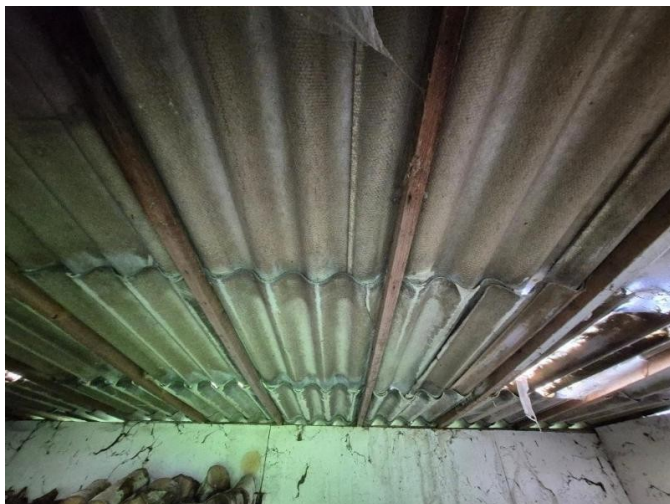
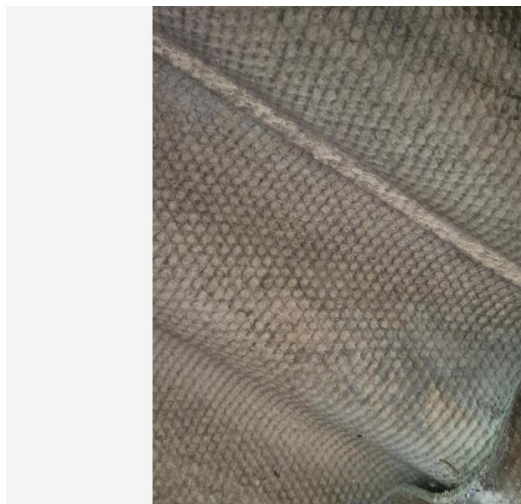
Beschrijving	Type	Actie
1. Golfplaten dak tuinberging	Asbestmateriaal	Verwijderen

Het asbestmateriaal valt onder de mijlpaal van 2034.

Eindbeoordeling materiaalrisico	Verhoogd materiaalrisico en/of verhoogde kans op vezelvrijgave
---------------------------------	--

Gebondenheid	Categorie 1: hechtgebonden in oorsprong
Asbestsoort (vezeltype)	Crocidoliet aanwezig
Asbestconcentratie	Laag (< 50%)
Afschermingsgraad van het gehele materiaal	Geheel of deels vrij aan de buitenlucht
Toestand van het materiaal	Matig beschadigd, matig verweerd

Beschrijving	Golfplaten dak tuinberging
Omgeving	Grenst aan binnen- en buitenlucht
Primaire drager	Schuin dak
Asbestmateriaal	Dak- en gevelbekleding - Golfplaat
Bindmiddel van asbestmateriaal	Cement
Gebondenheid op basis van bindmiddel	Hecht
Hoeveelheid (oppervlakte - aantal)	• 10,00 m ² - 1 stuk
Totale oppervlakte	10,00 m ²
Eenvoudig bereikbaar	Ja
Bevestigingswijze	• Geschroefd
Identificatiemethode	Vaststelling zonder monsternamen
Destructieve handeling voor identificatie	Nee
Opmerking	De opgegeven hoeveelheid is bij benadering.

Verwijderen

- Zorg voor een veilig beheer en verwijder dit asbestmateriaal wanneer het bij werken eenvoudig bereikbaar wordt. Controleer de toestand jaarlijks op wijzigingen.
- Hemelwater dat afspoelt van asbestcement daken of gevels kan asbestdeeltjes bevatten. Gebruik het enkel voor gesloten circuits (bv. spoelen toiletten). Reinig na het vervangen van het dak of de gevel de dakgoten en regenwaterput of -ton om asbesthoudend sediment of slib te verwijderen

- Eenvoudige handelingen: mag via doe-het-zelf of door werknemer(s) met opleidingsattest eenvoudige handelingen
Deze toepassing kan een doe-het-zelf verwijderen indien dit op een veilige en correcte metrode en met de juiste PBM's gebeurt. Wees goed op de hoogte betreffende de verpakking, transport en afvalverwerkingsregels van asbest. Gezien de gevaren van asbest, is het aangeraden (indien u niet de juiste kennis en ervaring heeft met de verwijdering van asbesthoudende materialen) om hiervoor een gespecialiseerde firma in te schakelen. Lees zeer aandachtig de toelichting achteraan het asbestattest voor verdere info of bekijk zeker onderstaande link:

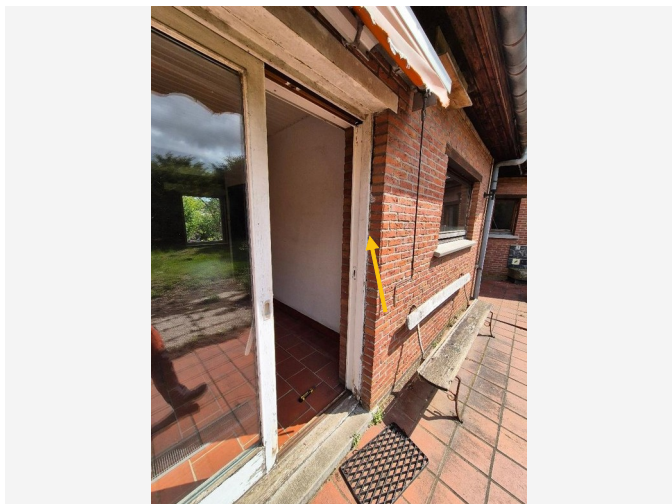
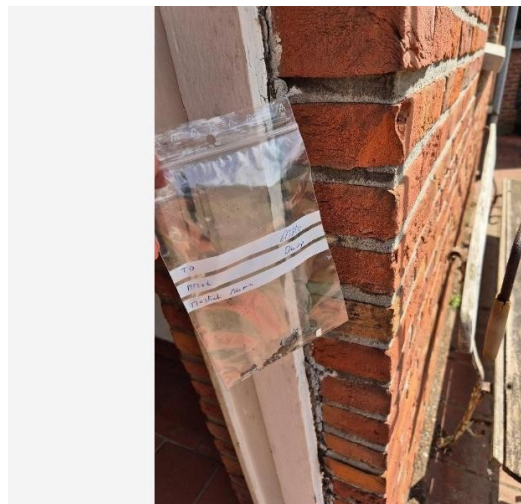
Het asbestmateriaal valt onder de mijlpaal van 2040.

Eindbeoordeling materiaalarisico	Laag materiaalarisico en/of verlaagde kans op vezelvrijgave
----------------------------------	---

Gebondenheid	Categorie 1: hechtgebonden in oorsprong
Asbestsoort (vezeltype)	Alleen chrysotiel
Asbestconcentratie	Laag (< 50%)
Afschermingsgraad van het gehele materiaal	Geheel of deels vrij aan de buitenlucht
Toestand van het materiaal	Licht beschadigd, licht verweerd. Intact calciumsilicaatmateriaal of categorie III 'gebondenheid'

#	Type	Referentie	Resultaat
2.1	Mengmonster	MM02	Chrysotiel

Beschrijving	Mastiek rond de ramen
Omgeving	Buiten
Primaire drager	Dakopening (raam, ...)
Asbestmateriaal	In-situ afwerkingslagen - Pasta, stopverf, voegsel, stopsel, vulsel, mastiek, kitten, ...
Bindmiddel van asbestmateriaal	Kitten, mastiek, pasta
Gebondenheid op basis van bindmiddel	Hecht
Hoeveelheid (gewicht - aantal)	<ul style="list-style-type: none">• 0,50 kg - 18 stuks
Totaal gewicht	9,00 kg
Eenvoudig bereikbaar	Ja
Bevestigingswijze	<ul style="list-style-type: none">• Verlijmd, ingegoten, versmeerd
Identificatiemethode	Vaststelling met monstername
Destructieve handeling voor identificatie	Nee
Opmerking	De opgegeven hoeveelheid is bij benadering.

Zorgvuldig beheren

- Zorg voor een veilig beheer en verwijder dit asbestmateriaal wanneer het bij werken eenvoudig bereikbaar wordt. Controleer de toestand jaarlijks op wijzigingen.

- Eenvoudige handelingen: mag via doe-het-zelf of door werknemer(s) met opleidingsattest eenvoudige handelingen
Deze toepassing kan een doe-het-zelf verwijderen indien dit op een veilige en correcte methode en met de juiste PBM's gebeurt. Wees goed op de hoogte betreffende de verpakking, transport en afvalverwerkingsregels van asbest. Gezien de gevaren van asbest, is het aangeraden (indien u niet de juiste kennis en ervaring heeft met de verwijdering van asbesthoudende materialen) om hiervoor een gespecialiseerde firma in te schakelen. Lees zeer aandachtig de toelichting achteraan het asbestattest voor verdere info of bekijk zeker onderstaande link:

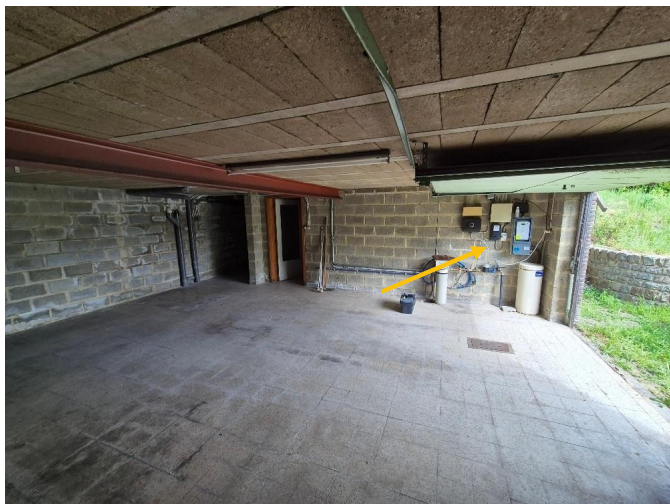
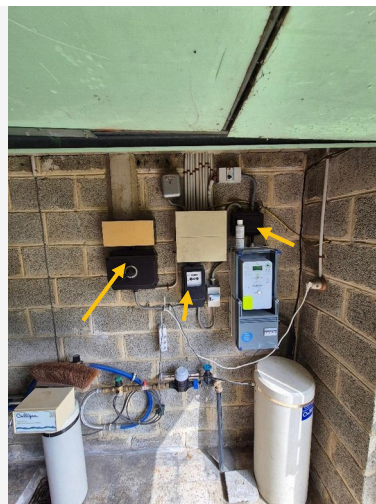
Het asbestmateriaal valt onder de mijlpaal van 2040.

Eindbeoordeling materiaalisico	Laag materiaalisico en/of verlaagde kans op vezelvrijgave
--------------------------------	---

Gebondenheid	Categorie 1: hechtgebonden in oorsprong
Asbestsoort (vezeltype)	Crocidoliet aanwezig
Asbestconcentratie	Laag (< 50%)
Afschermingsgraad van het gehele materiaal	Geheel of deels (ook) vrij aan de binnenlucht
Toestand van het materiaal	Onbeschadigd, niet verweerd

Beschrijving	Bakeliet schakelmateriaal
Omgeving	Binnen
Primaire drager	Communicatie en elektrische infrastructuur en uitrusting
Asbestmateriaal	Plaat, paneel, tablet - Type Bakeliet
Bindmiddel van asbestmateriaal	Kunststof of -hars
Gebondenheid op basis van bindmiddel	Hecht
Hoeveelheid (oppervlakte - dikte - aantal)	• 1,00 m ² - 1,00 cm - 1 stuk
Totaal volume	0,01 m ³
Eenvoudig bereikbaar	Ja
Bevestigingswijze	• Geschroefd
Identificatiemethode	Vaststelling zonder monsternamen
Destructieve handeling voor identificatie	Nee
Opmerking	De opgegeven hoeveelheid is bij benadering.

Zorgvuldig beheren

- Zorg voor een veilig beheer en verwijder dit asbestmateriaal wanneer het bij werken eenvoudig bereikbaar wordt. Controleer de toestand jaarlijks op wijzigingen.

- Eenvoudige handelingen: mag via doe-het-zelf of door werknemer(s) met opleidingsattest eenvoudige handelingen
Deze toepassing kan een doe-het-zelf verwijderen indien dit op een veilige en correcte methode en met de juiste PBM's gebeurt. Wees goed op de hoogte betreffende de verpakking, transport en afvalverwerkingsregels van asbest. Gezien de gevaren van asbest, is het aangeraden (indien u niet de juiste kennis en ervaring heeft met de verwijdering van asbesthoudende materialen) om hiervoor een gespecialiseerde firma in te schakelen. Lees zeer aandachtig de toelichting achteraan het asbestattest voor verdere info of bekijk zeker onderstaande link:

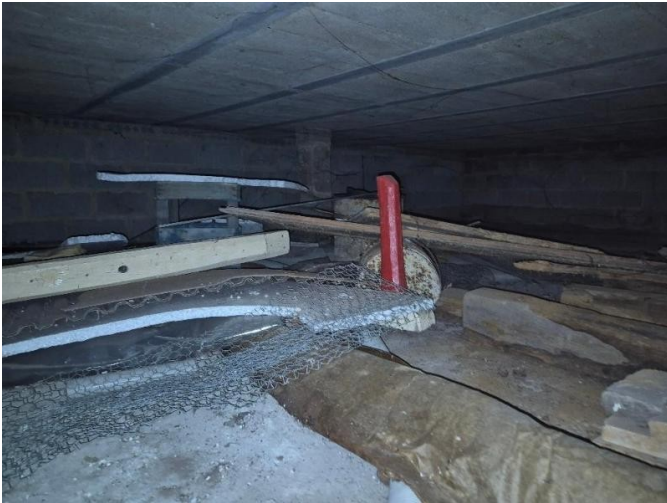
Situeringsfoto

Permanente beperking

Reden: Het onderzoek kan niet uitgevoerd worden binnen de bepalingen van de Welzijnswet

Uitleg van de asbestdeskundige: Gezien de hoogte minder dan 1,5m is, is deze volgens de Welzijnswet niet inspecteerbaar.

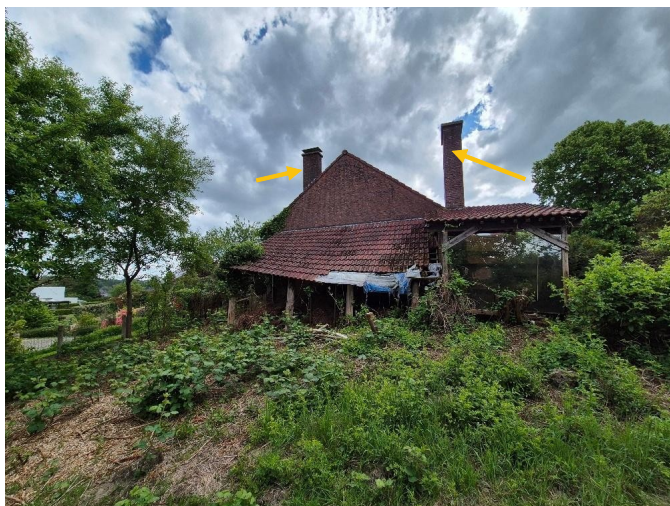
Situeringsfoto

Tijdelijke beperking

Reden: Het te onderzoeken materiaal situeert zich hoger dan 3,50 m te rekenen vanaf een veilige ondergrond

Uitleg van de asbestdeskundige: Gezien de schouw niet toegankelijk is op een veilige manier, is een volledige risicobeoordeling niet mogelijk.

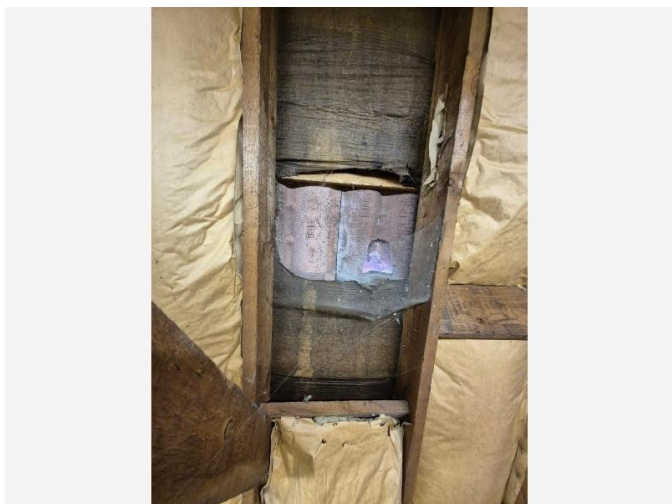
Vrije foto

Het onderdak is een folie en dus niet asbestverdacht.

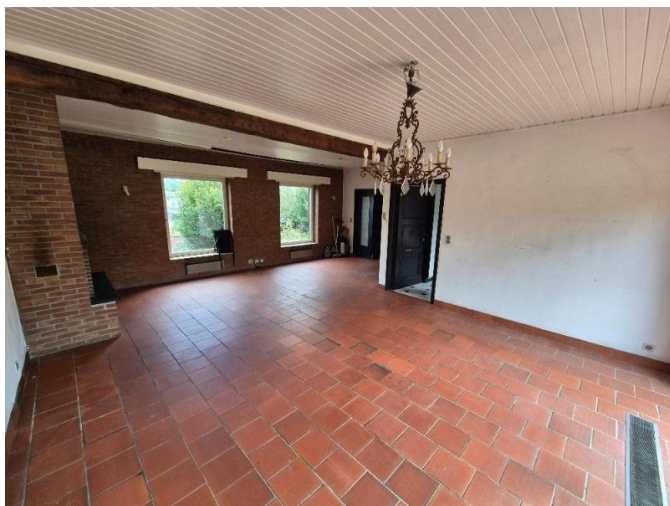
Vrije foto

De plafonds op het glv-niveau zijn opgebouwd uit zowel planchetten als gipsplaat. Eventueel achterliggend pleisterwerk was niet te onderzoeken.

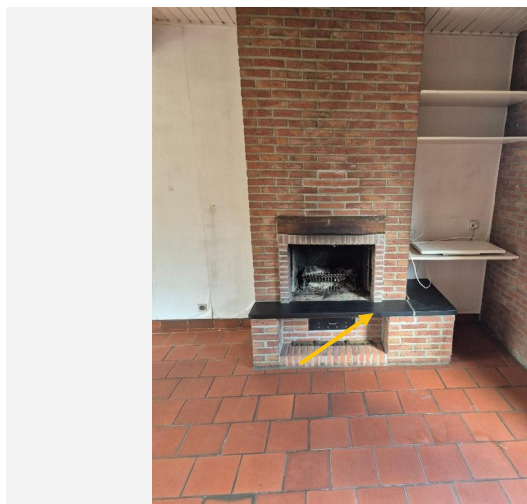
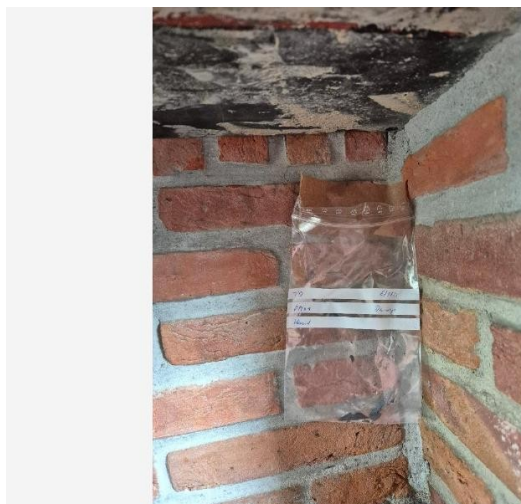
Fiche 8: Haard

Geen asbest

#	Type	Referentie	Resultaat
8.1	Puntmonster	PM01	Geen asbest

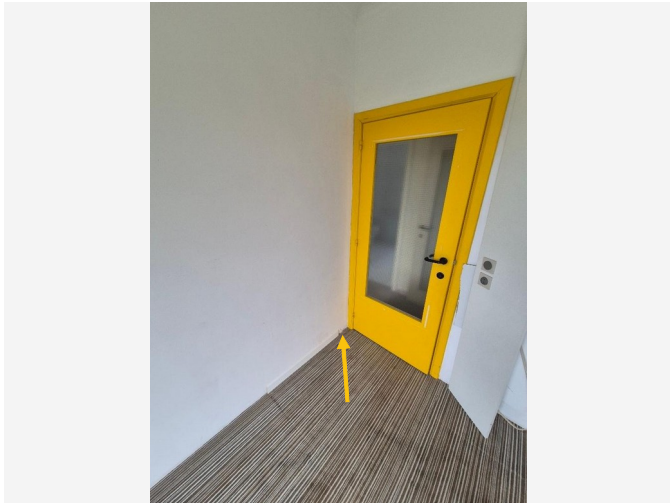
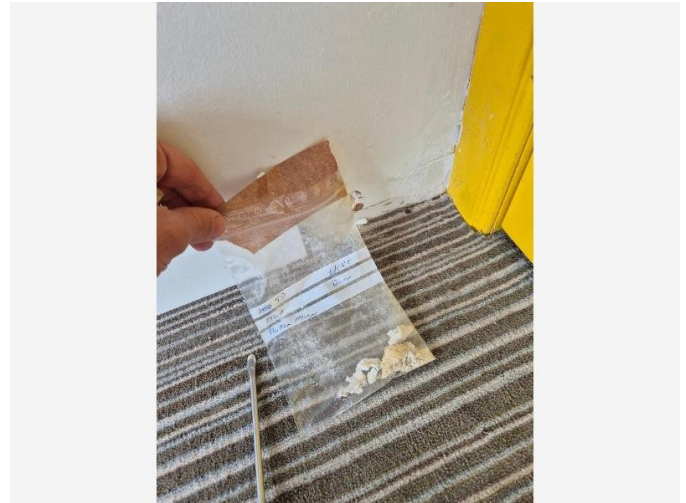
Fiche 9: Pleisterwerk muren

Geen asbest

#	Type	Referentie	Resultaat
9.1	Mengmonster	MM01	Geen asbest
