# Asbestinventarisatetest

Mezenhof 2, 1933 Zaventem

Attestnummer : 20250514-000051.000

Uitgegeven op : 14.05.2025

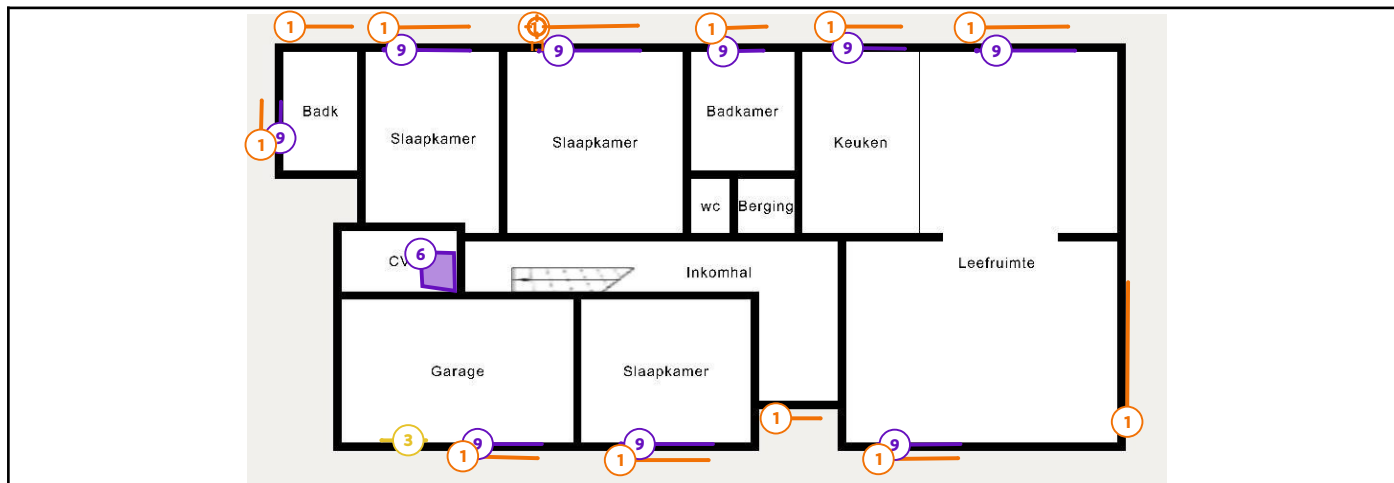
## Plan 1.3: Woning plan V+0 - varia

Beschrijving	Type	Actie
1. Kit ramen - (muur en profiel)	Asbestmateriaal	Verwijderen
1.1 Code: MM03	Puntmonster	-
3. Bakeliet toepassingen	Asbestmateriaal	Zorgvuldig beheren
6. Geen asbestverdacht materiaal-centrale verwarming	Advies	-
9. Vensterbanken	Advies	-

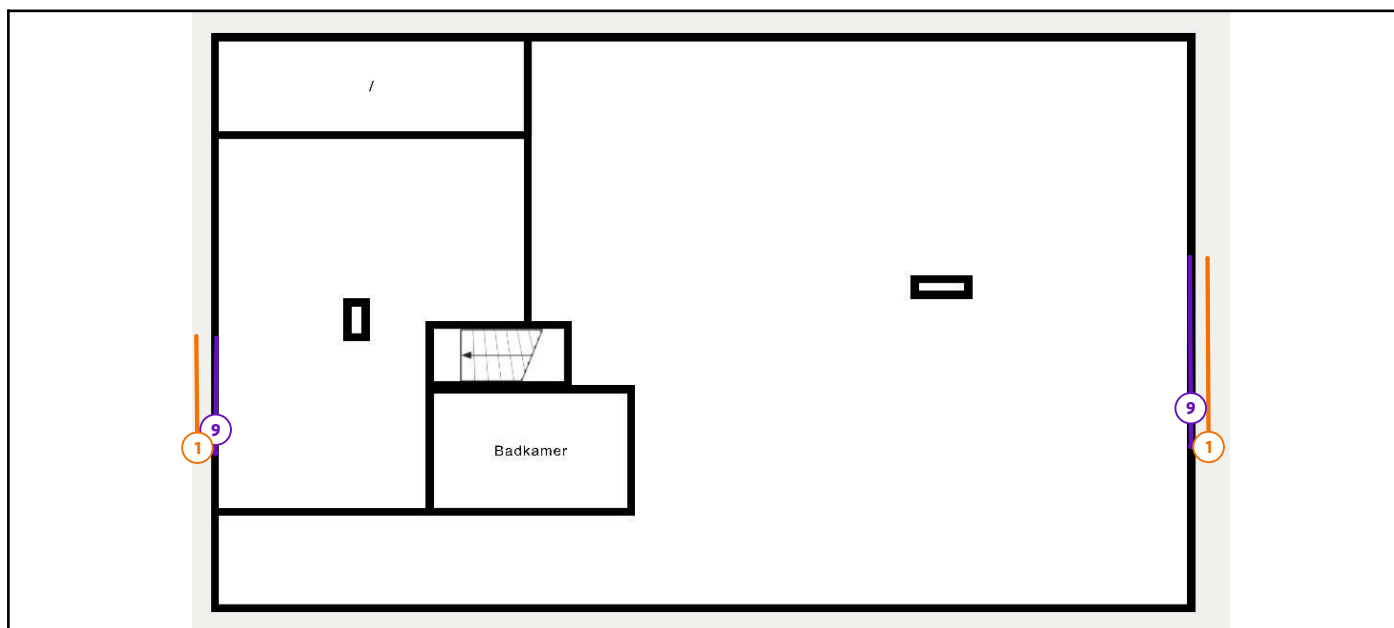
## Plan 1.6: Woning plan V+1 - varia

Beschrijving	Type	Actie
1. Kit ramen - (muur en profiel)	Asbestmateriaal	<a href="#">Verwijderen</a>
9. Vensterbanken	Advies	-

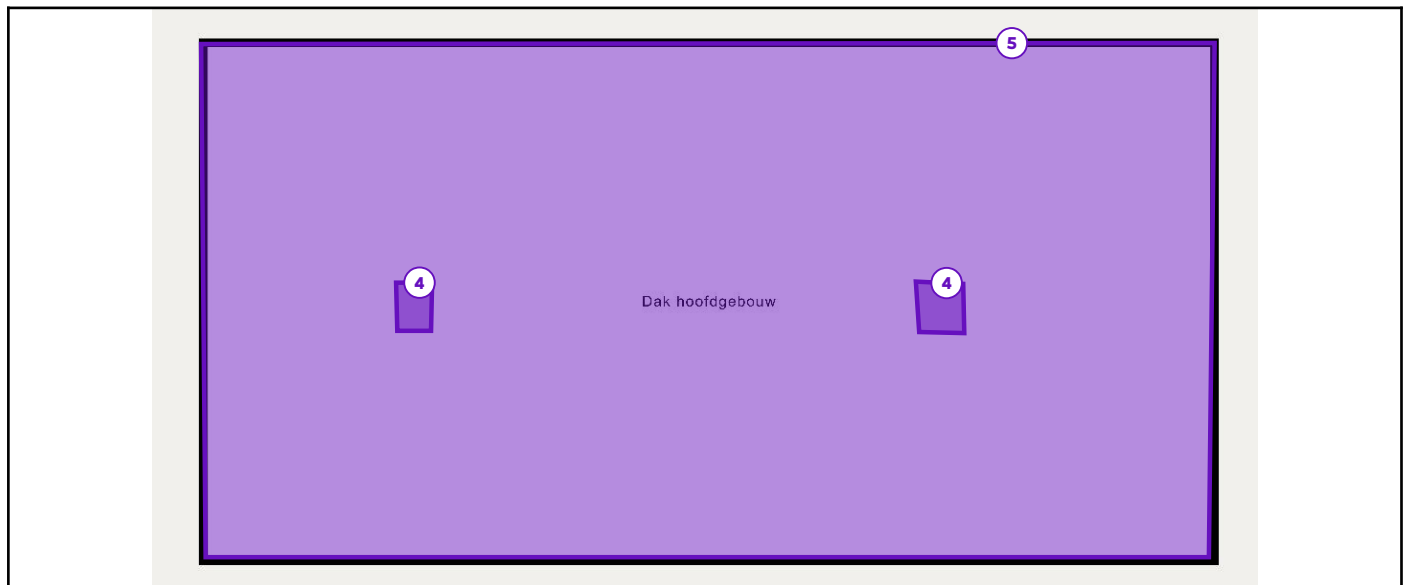
## Plan 1.7: Woning plan - dak

Beschrijving	Type	Actie
4. Beperking schouw	Beperking	-
5. Geen asbestverdacht onderdak	Advies	-

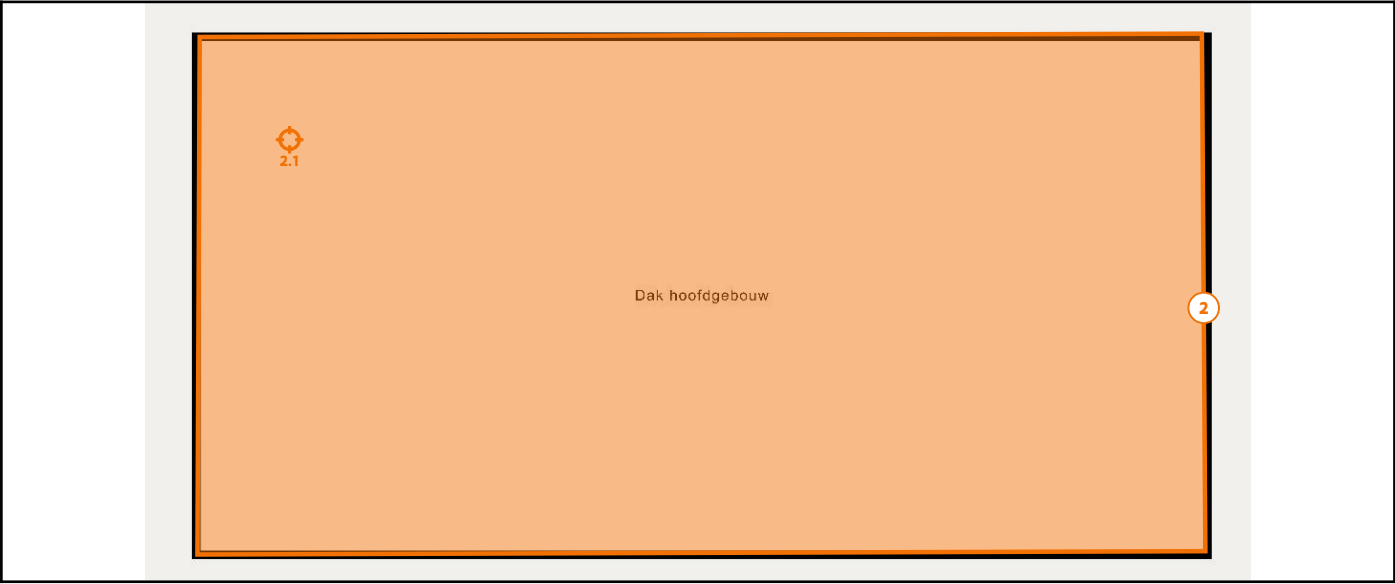
# Plan 1.8: Woning plan - dak - bis

Beschrijving	Type	Actie
2. Dak bestaande uit leien	Asbestmateriaal	Verwijderen
2.1 Code: MM04	Puntmonster	-

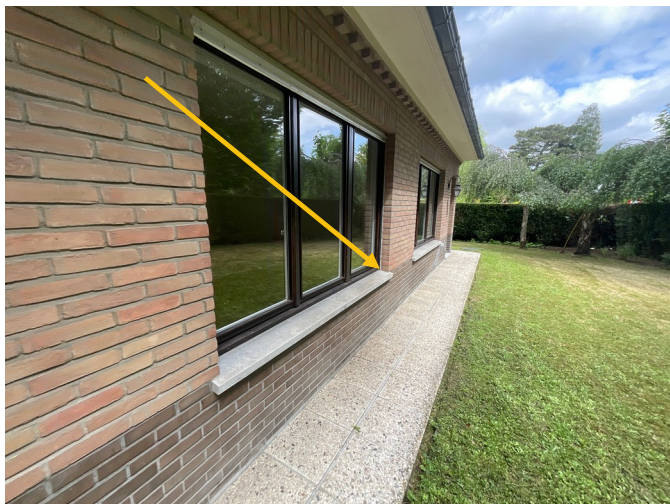
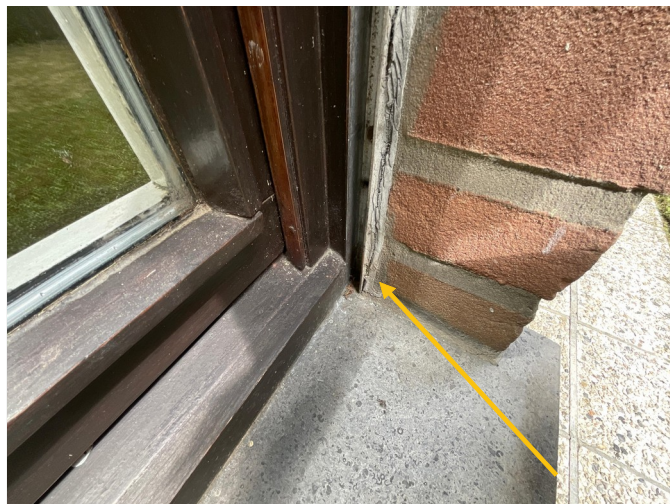
Eindbeoordeling materiaalarisico	Verhoogd materiaalarisico en/of verhoogde kans op vezelvrijgave
----------------------------------	---

Gebondenheid	Categorie 1: hechtgebonden in oorsprong
Asbestsoort (vezeltype)	Alleen chrysotiel
Asbestconcentratie	Laag (< 50%)
Afschermingsgraad van het gehele materiaal	Geheel of deels vrij aan de buitenlucht
Toestand van het materiaal	Matig beschadigd, matig verweerd

#	Type	Referentie	Resultaat
1.1	Puntmonster	MM03	Chrysotiel

Beschrijving	Kit ramen - (muur en profiel)
Omgeving	Buiten
Primaire drager	Wandopening verticaal (raam, deur, ...)
Asbestmateriaal	In-situ afwerkingslagen - Pasta, stopverf, voegsel, stopsel, vulsel, mastiek, kitten, ...
Bindmiddel van asbestmateriaal	Kitten, mastiek, pasta
Gebondenheid op basis van bindmiddel	Hecht
Hoeveelheid (gewicht - aantal)	<ul style="list-style-type: none"><li>• 10,00 kg - 1 stuk</li></ul>
Totaal gewicht	10,00 kg
Eenvoudig bereikbaar	Ja
Bevestigingswijze	<ul style="list-style-type: none"><li>• Verlijmd, ingegoten, versmeerd</li></ul>
Identificatiemethode	Vaststelling met monstername
Destructieve handeling voor identificatie	Nee

Het asbestmateriaal valt onder de mijlpaal van 2040.

Verwijderen

- Verwijder dit asbestmateriaal zo snel mogelijk. Volg de toestand goed op.

- Eenvoudige handelingen: enkel door erkend asbestverwijderaar  
Betreft een hechtgebonden asbesttoepassing buiten dewelke niet zelf verwijderd kan worden. Raadpleeg de sectie "toelichting" achteraan in het asbestattest, waar de methodieken asbestverwijdering worden toegelicht.

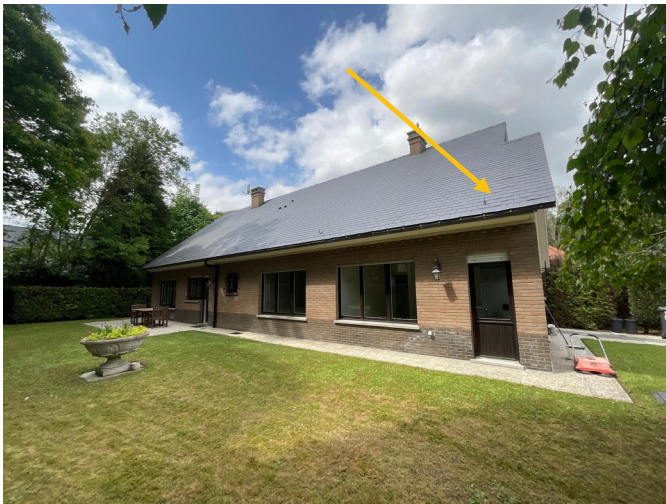
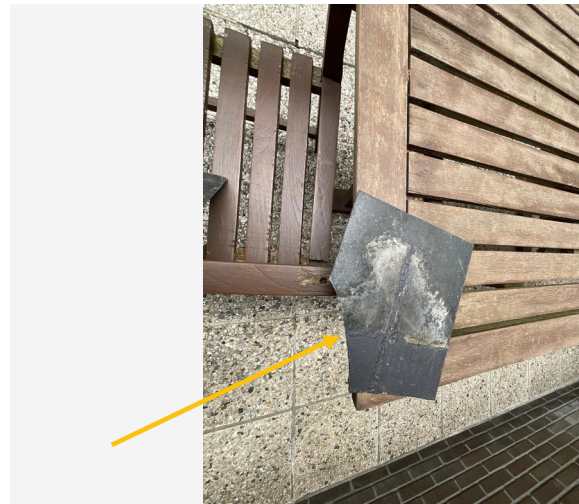
Eindbeoordeling materiaalarisico	Laag materiaalarisico en/of verlaagde kans op vezelvrijgave
----------------------------------	---

Gebondenheid	Categorie 1: hechtgebonden in oorsprong
Asbestsoort (vezeltype)	Alleen chrysotiel
Asbestconcentratie	Laag (< 50%)
Afschermingsgraad van het gehele materiaal	Geheel of deels vrij aan de buitenlucht
Toestand van het materiaal	Licht beschadigd, licht verweerd. Intact calciumsilicaatmateriaal of categorie III 'gebondenheid'

#	Type	Referentie	Resultaat
2.1	Puntmonster	MM04	Chrysotiel

Beschrijving	Dak bestaande uit leien
Omgeving	Buiten
Primaire drager	Schuin dak
Asbestmateriaal	Dak- en gevelbekleding - Lei, shingle
Bindmiddel van asbestmateriaal	Cement
Gebondenheid op basis van bindmiddel	Hecht
Hoeveelheid (oppervlakte - aantal)	<ul style="list-style-type: none"><li>• 180,00 m<sup>2</sup> - 1 stuk</li></ul>
Totale oppervlakte	180,00 m <sup>2</sup>
Eenvoudig bereikbaar	Ja
Bevestigingswijze	<ul style="list-style-type: none"><li>• Geklemd</li><li>• Geschroefd</li></ul>
Identificatiemethode	Vaststelling met monstername
Destructieve handeling voor identificatie	Nee

Het asbestmateriaal valt onder de mijlpaal van 2034.

Verwijderen

- Verwijder dit asbestmateriaal zo snel mogelijk. Volg de toestand goed op.
- Hemelwater dat afspoelt van asbestcement daken of gevels kan asbestdeeltjes bevatten. Gebruik het enkel voor gesloten circuits (bv. spoelen toiletten). Reinig na het vervangen van het dak of de gevel de dakgoten en regenwaterput of -ton om asbesthoudend sediment of slib te verwijderen

- Eenvoudige handelingen: mag via doe-het-zelf of door werknemer(s) met opleidingsattest eenvoudige handelingen  
Deze toepassing betreft een hechtgebonden asbesttoepassing en kan door een aannemer die over een opleidingsattest eenvoudige handelingen beschikt of door een particulier (doe-het-zelf), verwijderd worden indien:
  - 1) er geen verhoogd risico op vrijgave van asbestvezels ontstaat;
  - 2) de toepassing voorafgaand wordt gefixeerd/bevochtigd;
  - 3) de individuele elementen zonder machinale werktuigen en zonder breken of gooien een voor een losgemaakt worden;

Deze hechtgebonden toepassing, toegankelijk langs buiten, kan enkel door een erkende asbestverwijderaar verwijderd worden omdat er hier automatisch een verhoogd risico op vrijgave van asbestvezels ontstaat.

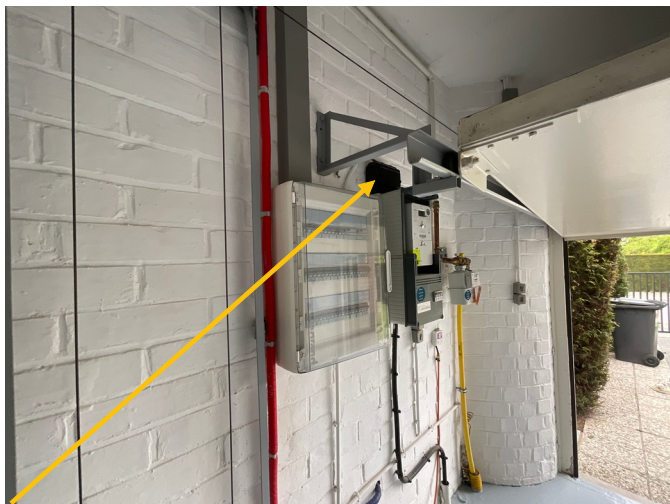
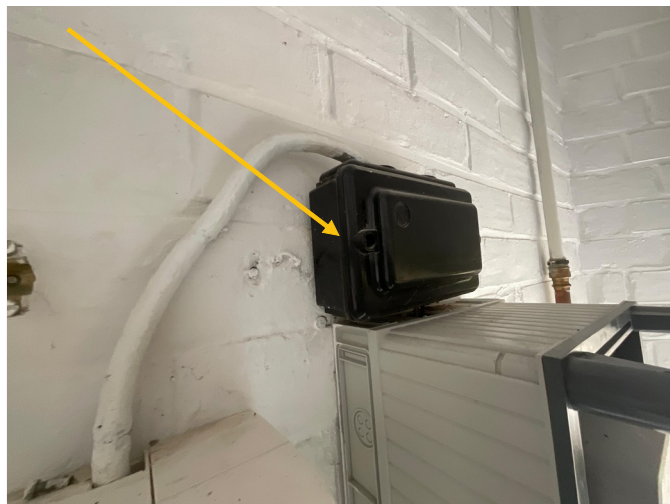
Eindbeoordeling materiaalrisico	Laag materiaalrisico en/of verlaagde kans op vezelvrijgave
---------------------------------	--

Gebondenheid	Categorie 1: hechtgebonden in oorsprong
Asbestsoort (vezeltype)	Crocidoliet aanwezig
Asbestconcentratie	Laag (< 50%)
Afschermingsgraad van het gehele materiaal	Geheel of deels (ook) vrij aan de binnenlucht
Toestand van het materiaal	Onbeschadigd, niet verweerd

Beschrijving	Bakeliet toepassingen
Omgeving	Binnen
Primaire drager	Binnenwand
Asbestmateriaal	Plaat, paneel, tablet - Type Bakeliet
Bindmiddel van asbestmateriaal	Kunststof of -hars
Gebondenheid op basis van bindmiddel	Hecht
Hoeveelheid (oppervlakte - dikte - aantal)	• 0,30 m <sup>2</sup> - 1,00 cm - 1 stuk
Totaal volume	0,003 m <sup>3</sup>
Eenvoudig bereikbaar	Ja
Bevestigingswijze	• Geschroefd
Identificatiemethode	Vaststelling zonder monsternamen
Destructieve handeling voor identificatie	Nee
Opmerking	Bakeliet toepassingen zijn in sommige gevallen asbesthoudend. Er werd geen staalname uitgevoerd van deze toepassing. Bij renovatie, of vernieuwing electriciteit advies: verwijderen van de mogelijk asbesthoudende toepassing. Algemeen advies: Zorg dat de toepassing in een goede staat blijft verkeren.

Het asbestmateriaal valt onder de mijlpaal van 2040.

Zorgvuldig beheren

- Zorg voor een veilig beheer. Vermijd het beschadigen van het asbestmateriaal. Controleer de toestand jaarlijks op wijzigingen.
- Voer bijkomende staalname(s) uit.

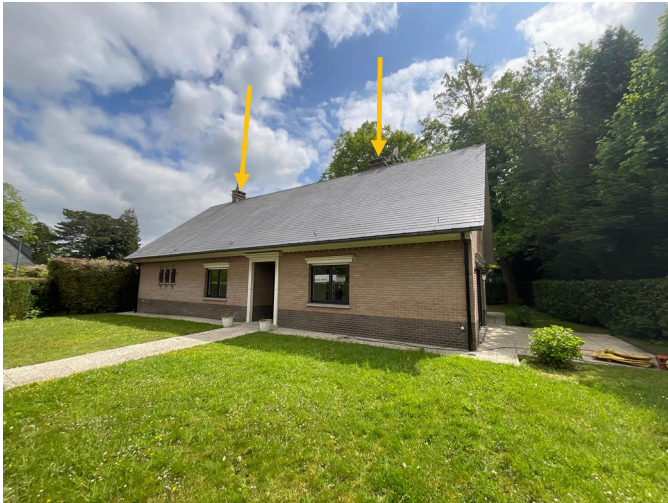
**Reden:** Het te onderzoeken materiaal situeert zich hoger dan 3,50 m te rekenen vanaf een veilige ondergrond

**Uitleg van de asbestdeskundige:** Er konden, tijdens de rondgang door de TCR (=toegankelijke constructie met risicobouwjaar), geen vaststellingen gedaan worden in de schouw:

1) Er kunnen geen vaststelling gedaan worden in de schouw, daar het materiaal zich hoger dan 3,50 m te rekenen vanaf een veilige ondergrond situeert.

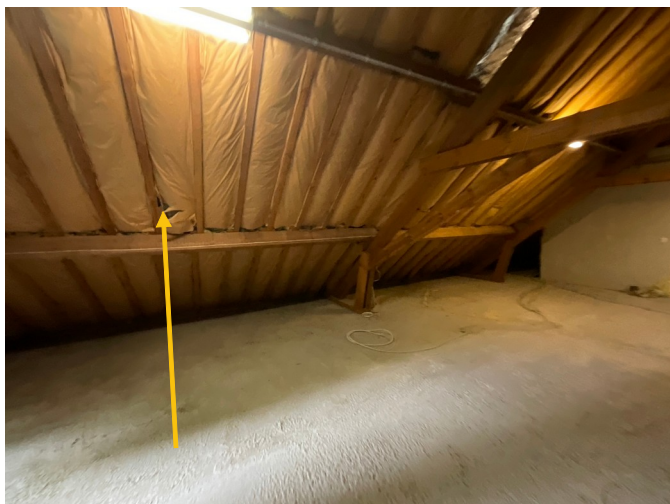
Er werd een controle uitgevoerd onder de dakpannen. Op deze locatie werd er geen asbest-verdacht onderdak aangetroffen.

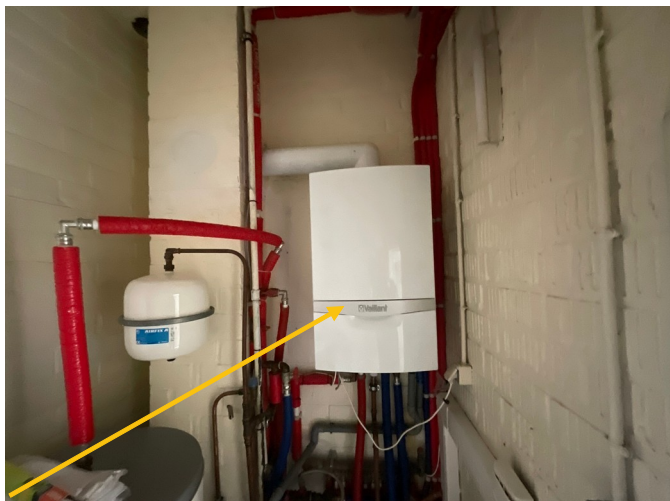
## Fiche 6: Geen asbestverdacht materiaal-centrale verwarming

De centrale verwarming werd gecontroleerd tijdens de inspectie van de TCR. Er werden geen asbestverdachte materialen aangetroffen.

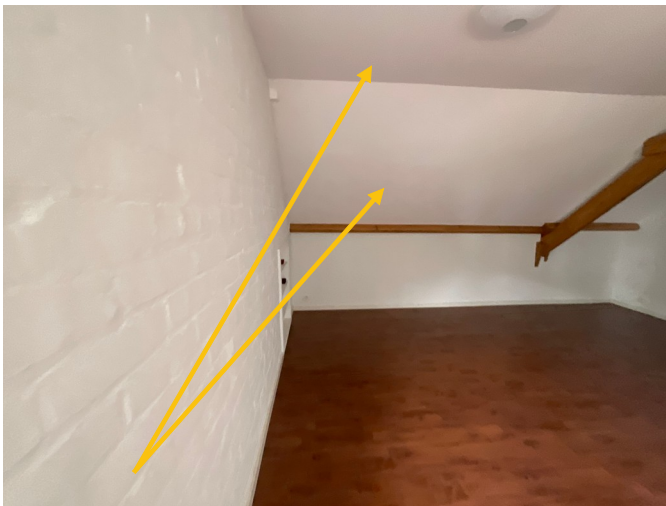
Het plafond werd afgewerkt met een vals plafond in gyprocplaten. Er werd geen nader onderzoek gedaan naar mogelijks achterliggende asbestverdachte materialen (bv. pleisterwerk) daar deze buiten de scope van huidig, niet-destructief, asbestattest valt.

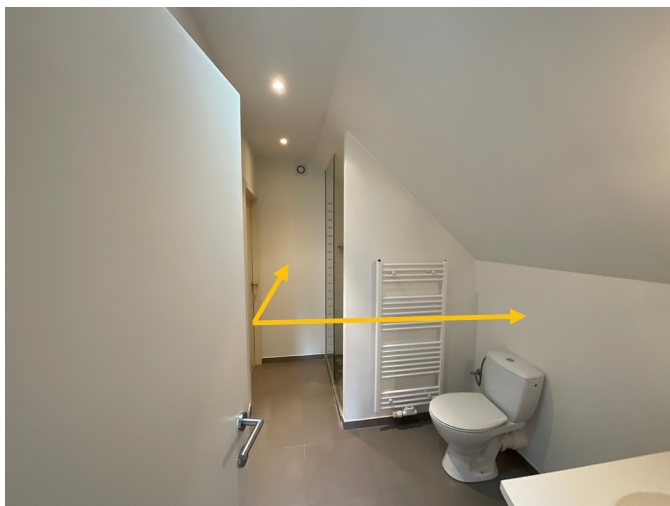
De muren werden afgewerkt met gyprocwanden. Er werd in deze unit geen nader onderzoek gedaan naar mogelijks achterliggende asbestverdachte materialen (bv. pleisterwerk) daar deze buiten de scope van huidig, niet-destructief, asbestattest valt.

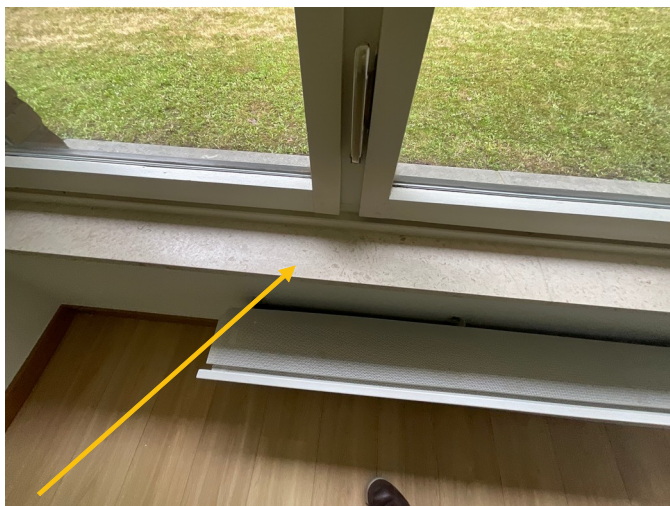
Tijdens de rondgang door de TCR (=toegankelijke constructie met risicobouwjaar) werden de vensterbanken nagekeken.

Deze zijn niet-asbestverdacht.

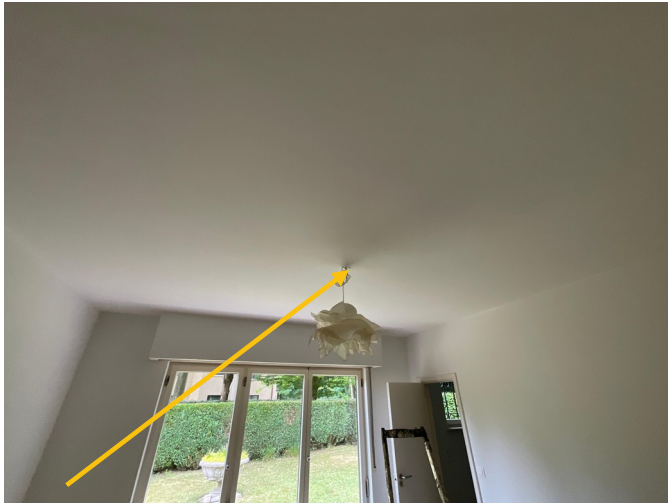
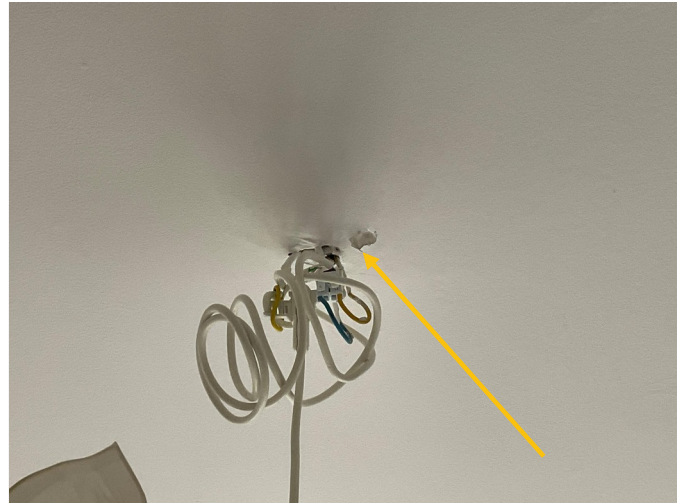
## Fiche 10: Pleisterwerk plafond

Geen asbest

#	Type	Referentie	Resultaat
10.1	Mengmonster	MM02	Geen asbest

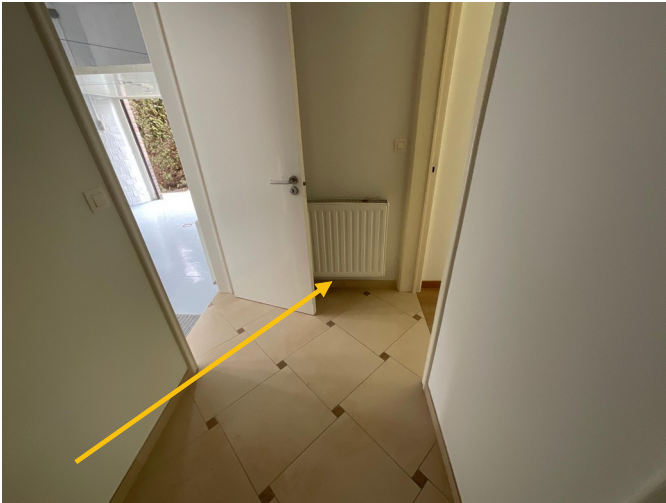
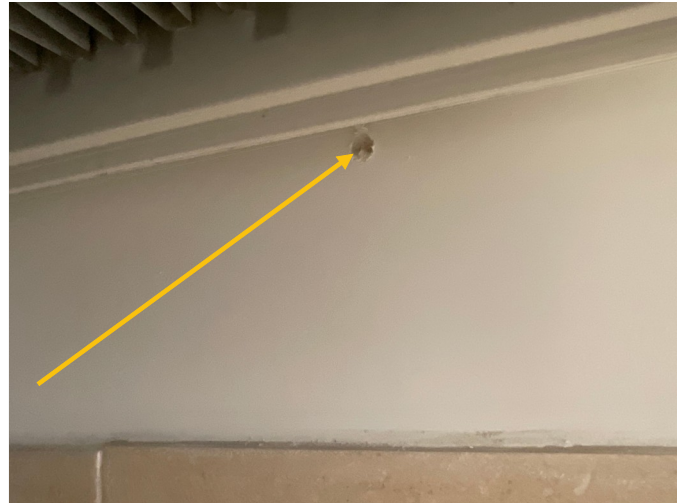
## Fiche 11: Pleisterwerk wand

Geen asbest

#	Type	Referentie	Resultaat
11.1	Mengmonster	MM01	Geen asbest
