Asbestinventarisatetest

Hendrik Van den Eedestraat 18, 1702 Dilbeek

Attestnummer : 20250527-000394.000

Asbestveilig (maar niet asbestvrij)

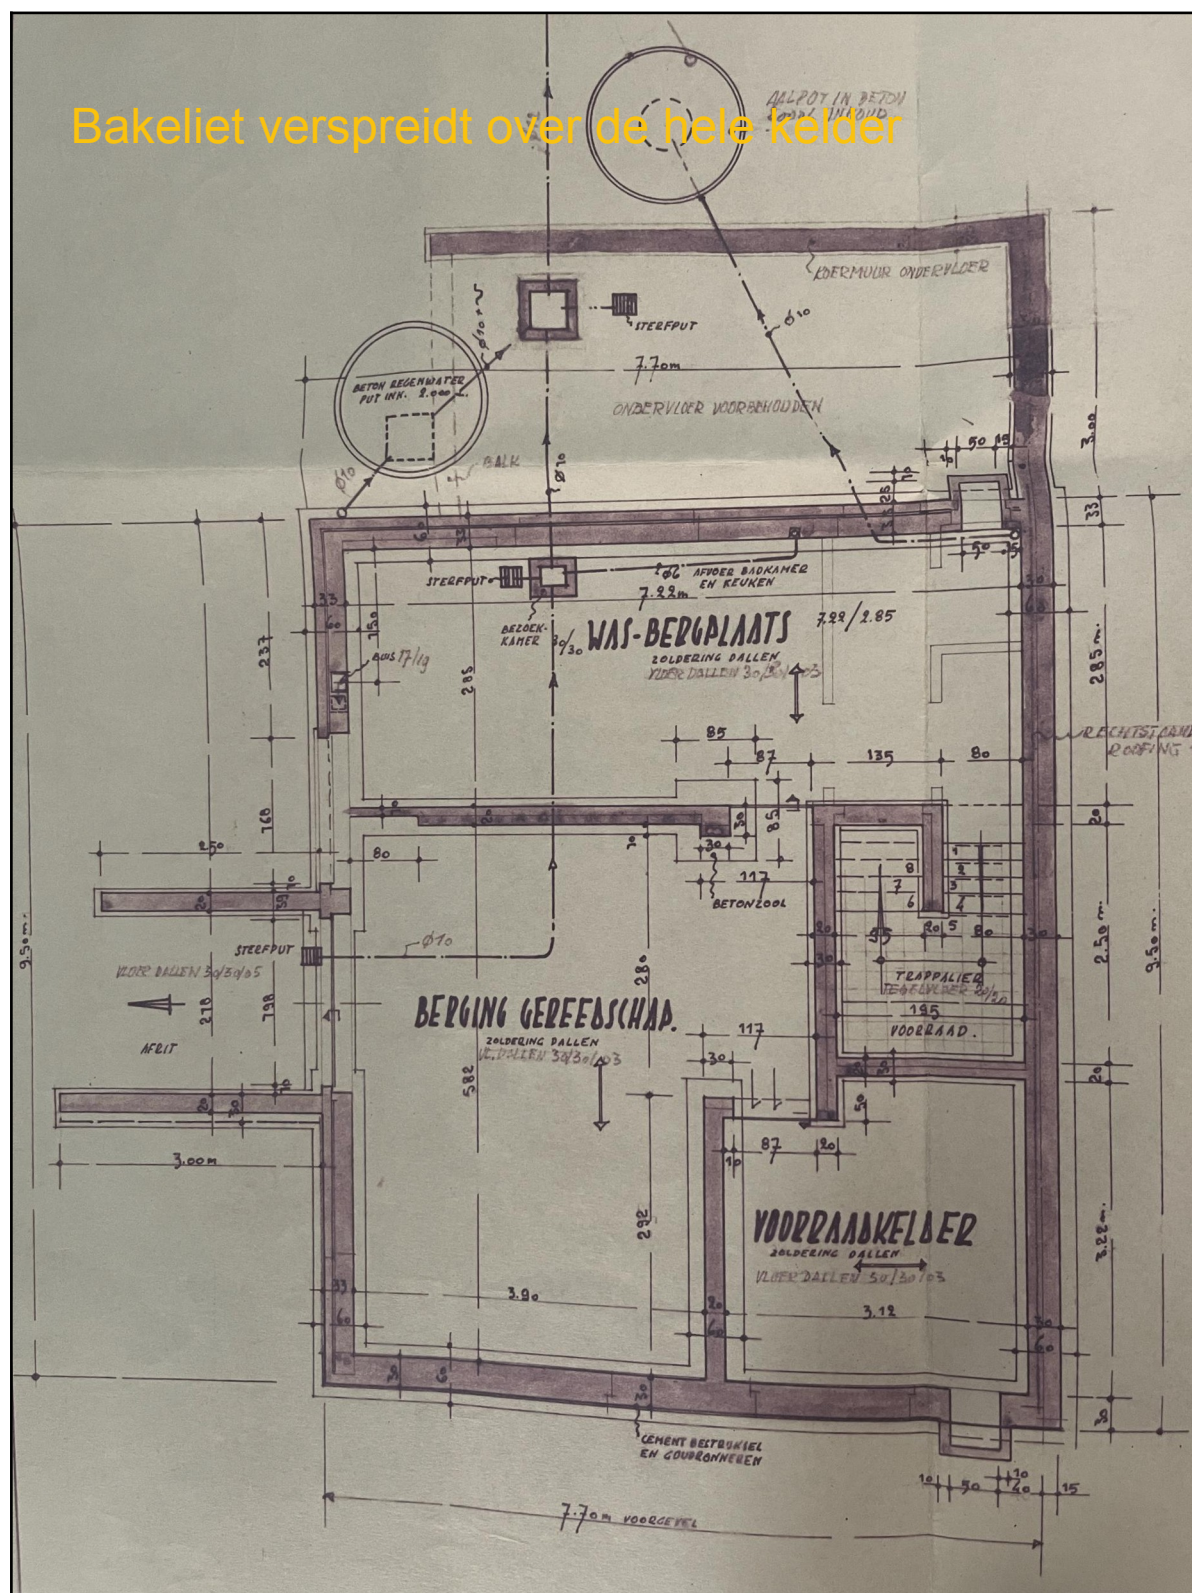
Plan 1.1: -1

2. Bakeliet	Asbestmateriaal	Zorgvuldig beheren
-------------	-----------------	--------------------

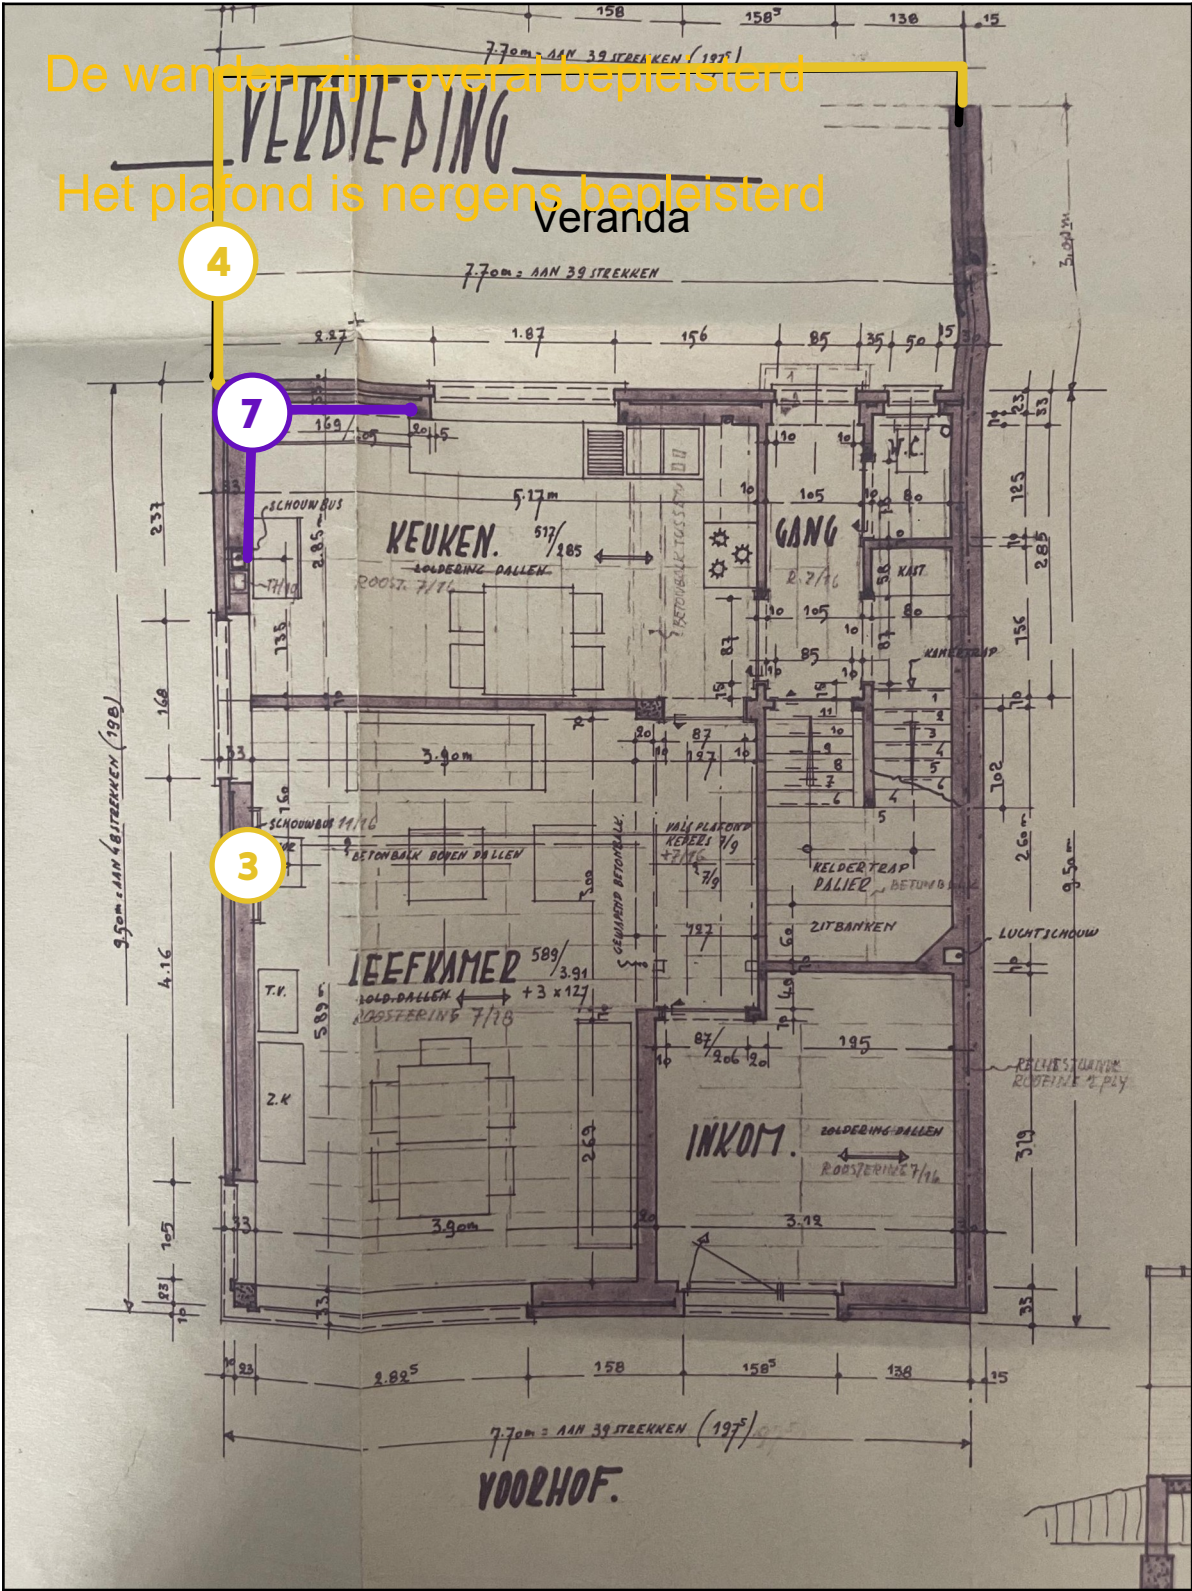
Plan 1.2: +0

3. Klep	Asbestmateriaal	Zorgvuldig beheren
4. Mastiek	Asbestmateriaal	Zorgvuldig beheren
7. Tegellijm	Advies	-
10. Pleister plafond	Geen asbest	-
11. Pleister wand	Geen asbest	-

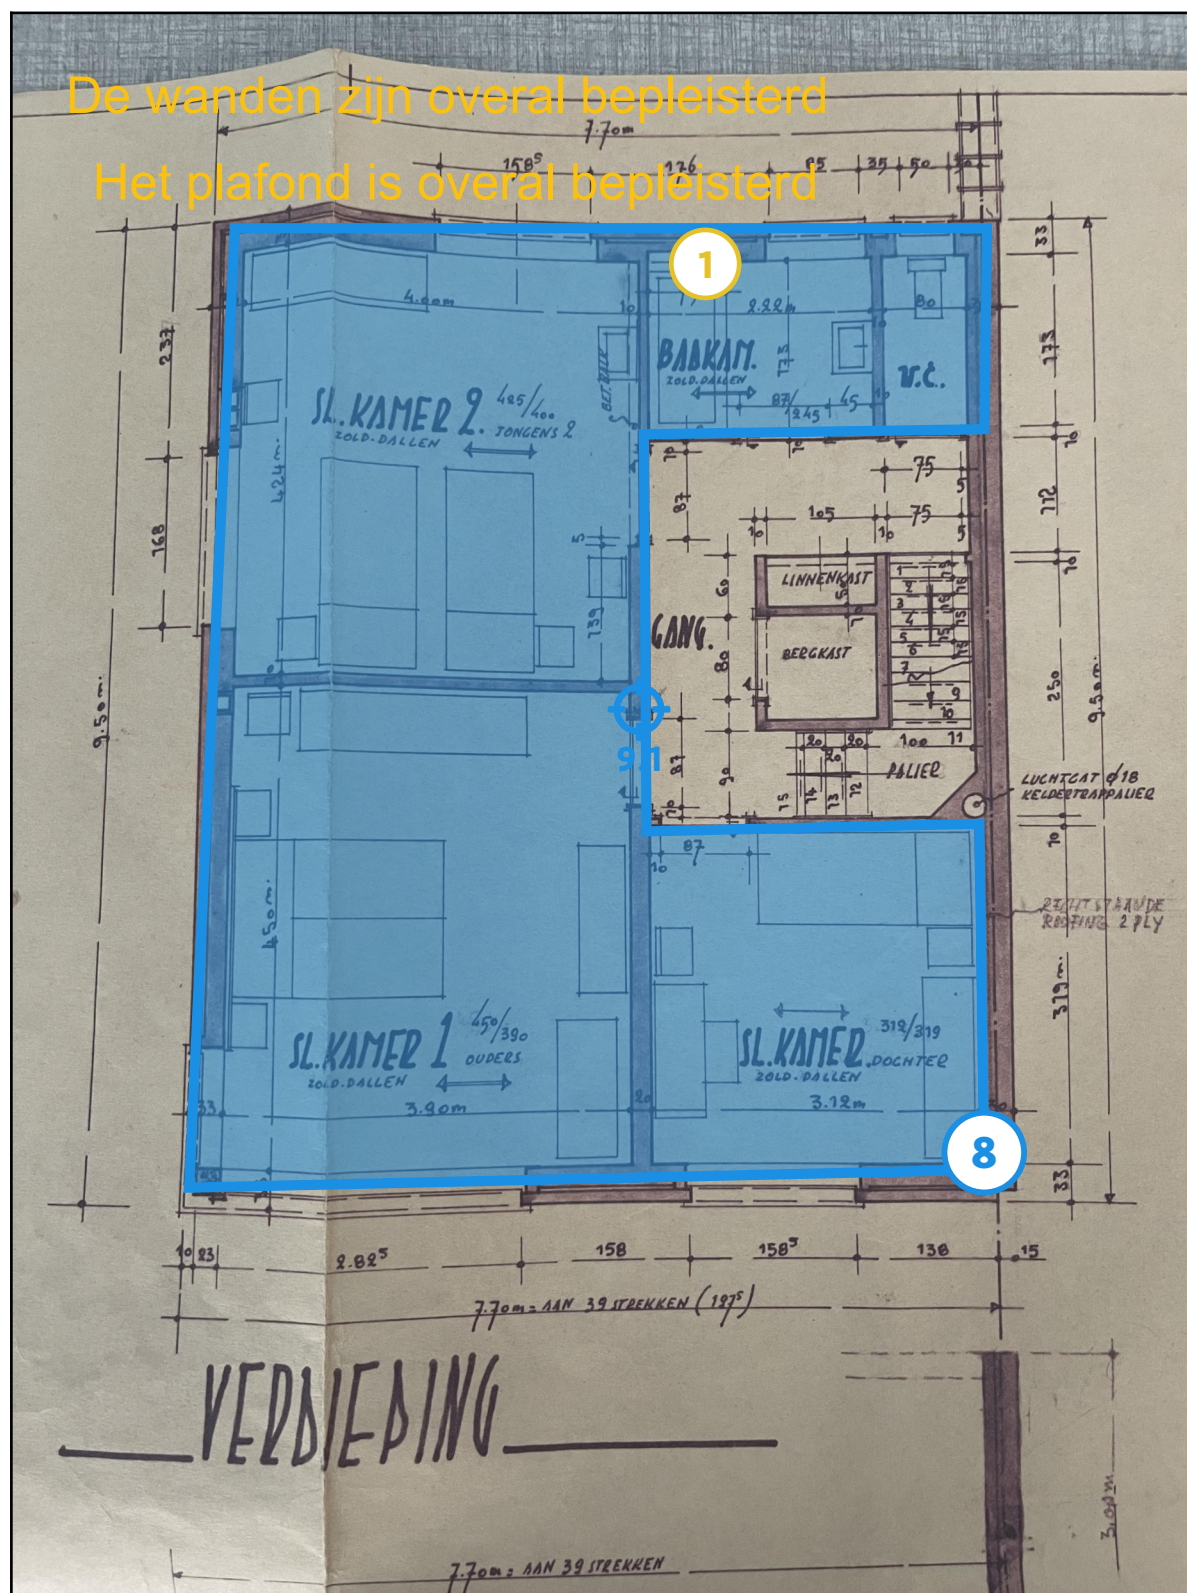
Plan 1.3: +1

1. Cementen buis	Asbestmateriaal	Zorgvuldig beheren
8. Lijm	Geen asbest	-
9. Vloerbekleding	Geen asbest	-
9.1 Code: 3	Puntmonster	-
10. Pleister plafond	Geen asbest	-
11. Pleister wand	Geen asbest	-

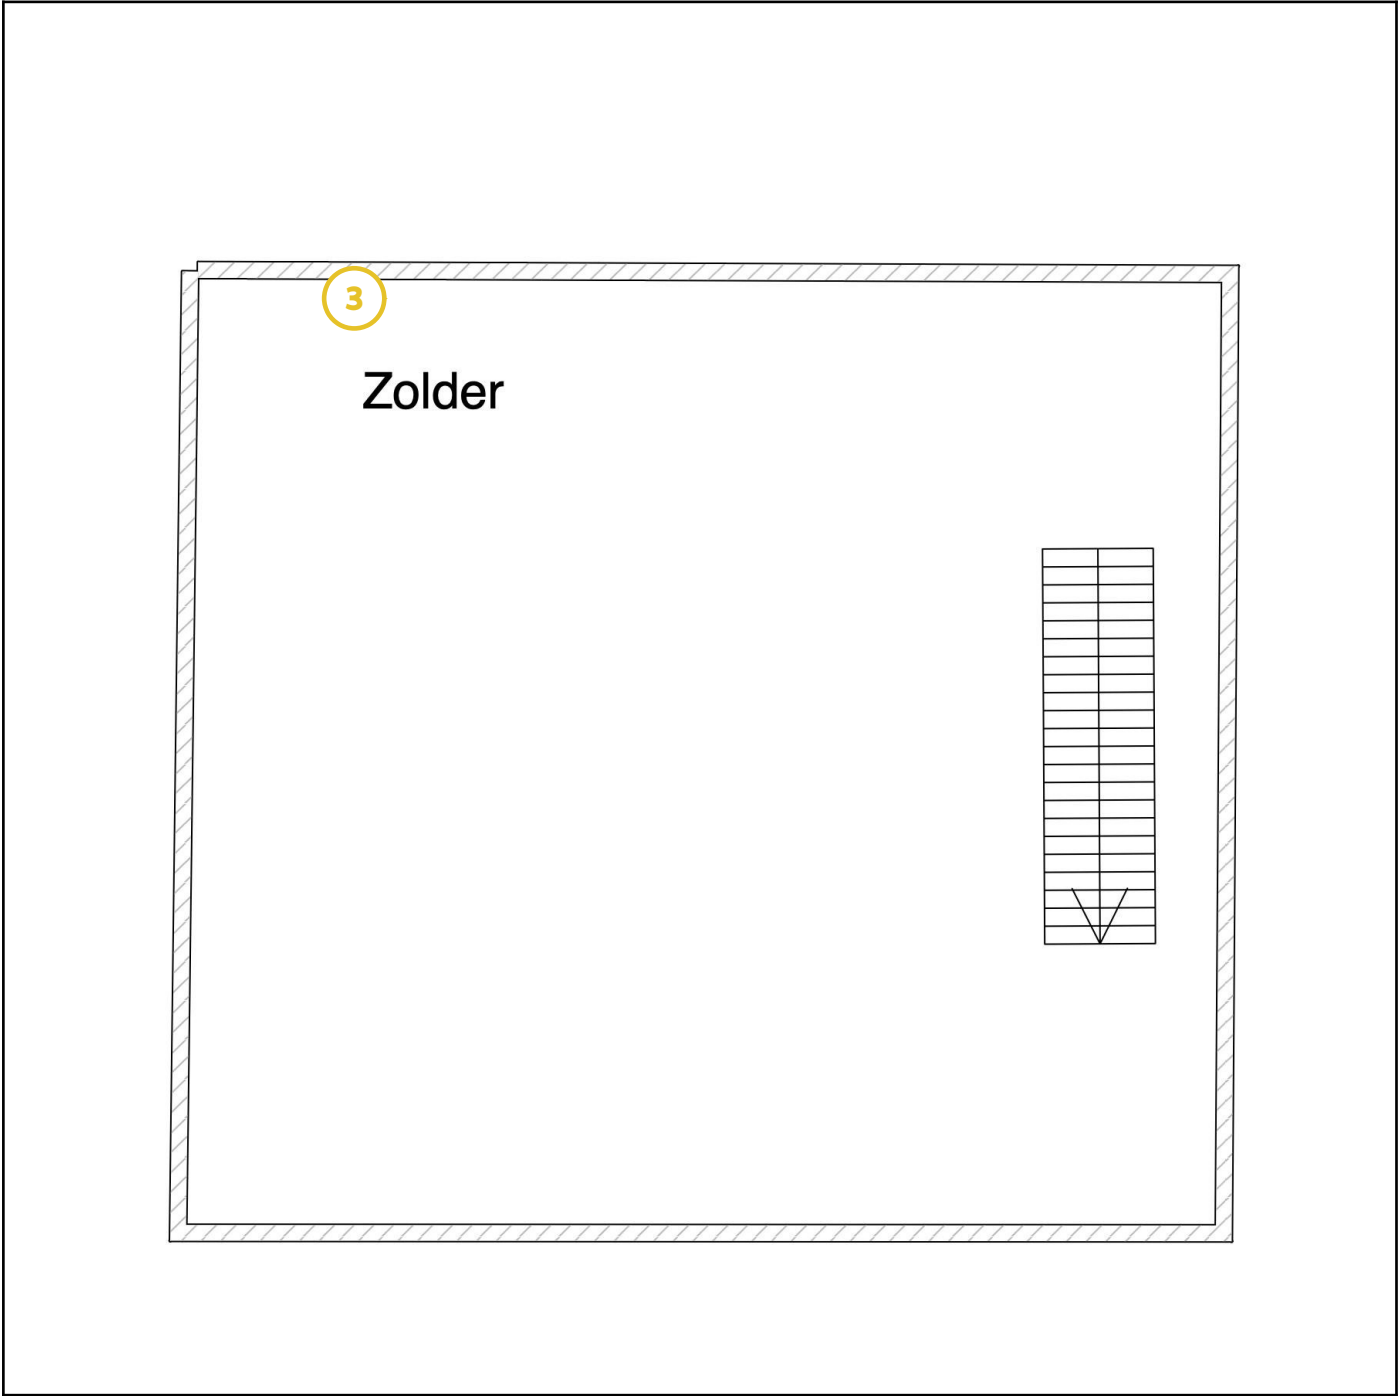
Plan 1.4: Zolder

Beschrijving	Type	Actie
3. Klep	Asbestmateriaal	Zorgvuldig beheren

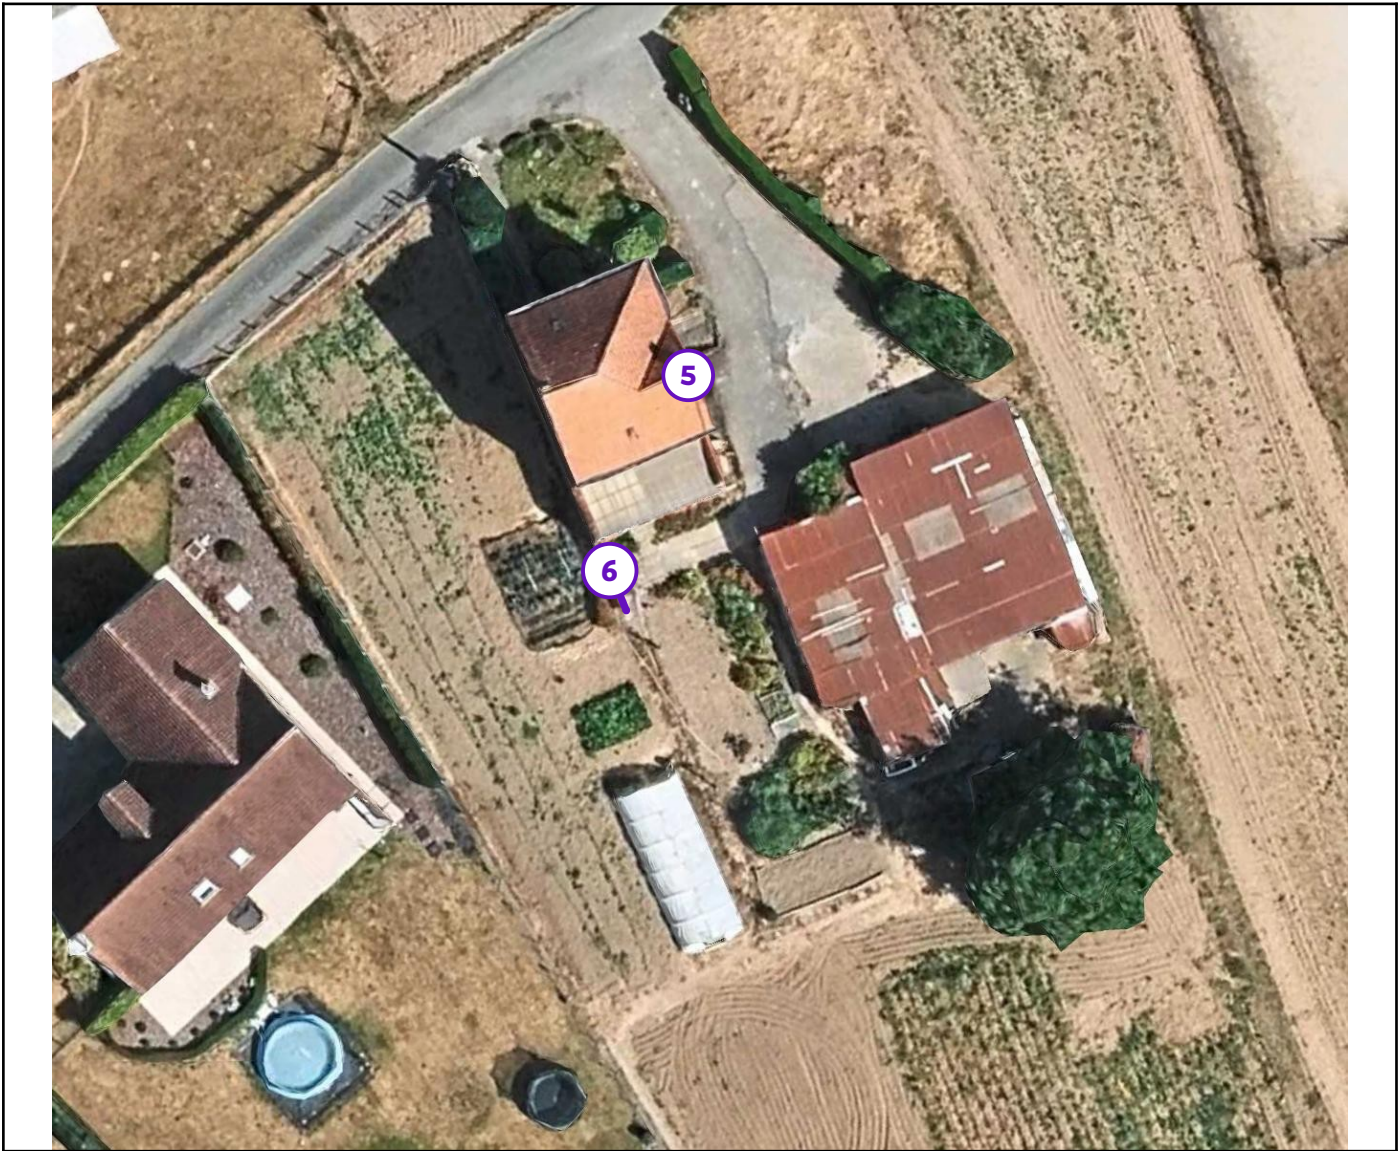
Plan 1.5: Dak

Beschrijving	Type	Actie
5. Binnenzijde schouw	Beperking	-
6. Bloembakken	Roerend goed	-

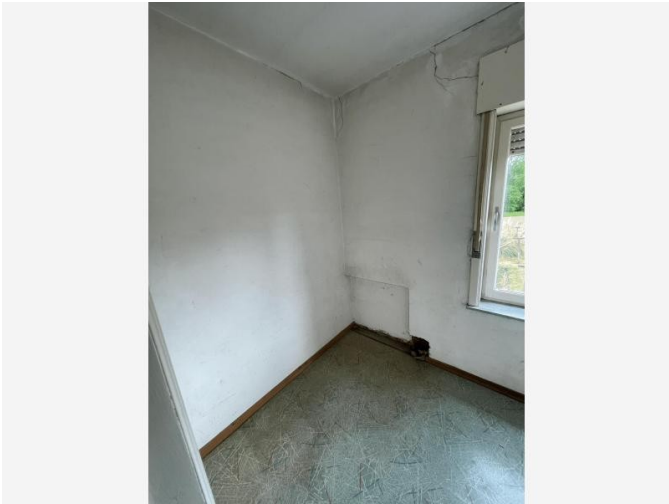
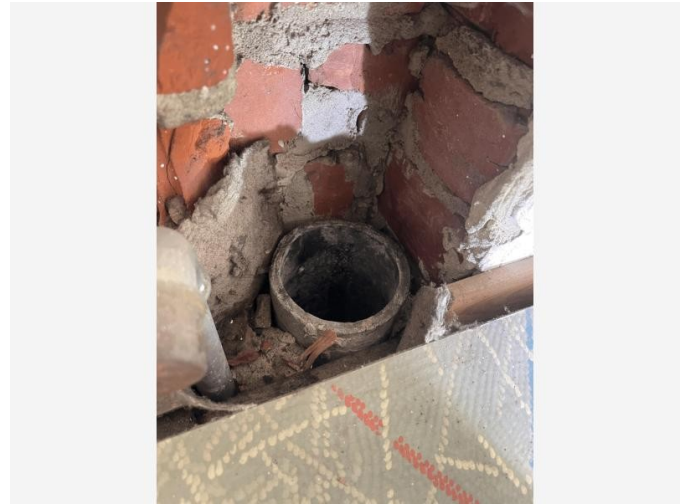
Het asbestmateriaal valt onder de mijlpaal van 2040.

Eindbeoordeling materiaalrisico	Zeer laag materiaalrisico en/of zeer lage kans op vezelvrijgave
---------------------------------	---

Gebondenheid	Categorie 1: hechtgebonden in oorsprong
Asbestsoort (vezeltype)	Crocidoliet aanwezig
Asbestconcentratie	Laag (< 50%)
Afschermingsgraad van het gehele materiaal	Enkel randen niet afgeschermd maar geen contact met binnenluchtstromen
Toestand van het materiaal	Onbeschadigd, niet verweerd

Beschrijving	Cementen buis
Omgeving	Binnen
Primaire drager	Vloer
Asbestmateriaal	Buis, koker, leiding, pijp, doorvoer
Bindmiddel van asbestmateriaal	Cement
Gebondenheid op basis van bindmiddel	Hecht
Hoeveelheid (lengte - omtrek - dikte - aantal)	<ul style="list-style-type: none">• 1,00 m - 20,00 cm - 10,00 cm - 1 stuk
Totaal volume	0,02 m ³
Eenvoudig bereikbaar	Nee <ul style="list-style-type: none">• Verwijdering van de toepassing tast het erfgoedkarakter aan.
Bevestigingswijze	<ul style="list-style-type: none">• Onbekend
Identificatiemethode	Vaststelling zonder monsternamen
Destructieve handeling voor identificatie	Nee
Opmerking	Dit is een grove schatting van hoeveelheden en gewichten en mag niet worden gebruikt voor meetstaten in bouwwerken.

- Zorg voor een veilig beheer. Vermijd het beschadigen van het asbestmateriaal. Controleer de toestand jaarlijks op wijzigingen.

- Eenvoudige handelingen: mag via doe-het-zelf of door werknemer(s) met opleidingsattest eenvoudige handelingen
Mag via EVH doe het zelf en werknemers met opleiding attest verwijderd mag worden. Afvoer naar een erkend verzamelaar afvalstoffen.

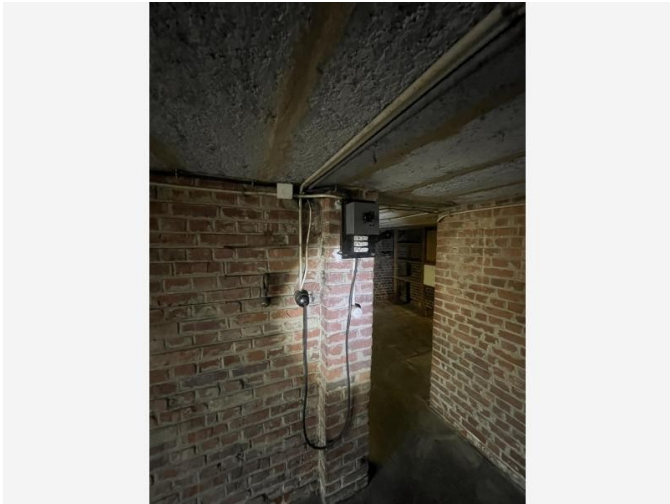
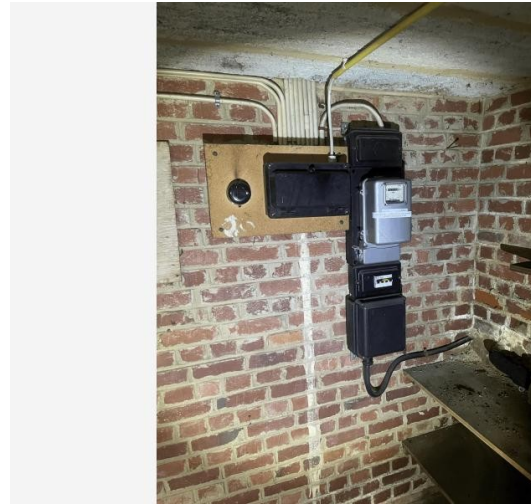
Het asbestmateriaal valt onder de mijlpaal van 2040.

Eindbeoordeling materiaalrisico	Laag materiaalrisico en/of verlaagde kans op vezelvrijgave
---------------------------------	--

Gebondenheid	Categorie 1: hechtgebonden in oorsprong
Asbestsoort (vezeltype)	Crocidoliet aanwezig
Asbestconcentratie	Laag (< 50%)
Afschermingsgraad van het gehele materiaal	Geheel of deels (ook) vrij aan de binnenlucht
Toestand van het materiaal	Onbeschadigd, niet verweerd

Beschrijving	Bakeliet
Omgeving	Binnen
Primaire drager	Communicatie en elektrische infrastructuur en uitrusting
Asbestmateriaal	Plaat, paneel, tablet - Type Bakeliet
Bindmiddel van asbestmateriaal	Kunststof of -hars
Gebondenheid op basis van bindmiddel	Hecht
Hoeveelheid (oppervlakte - dikte - aantal)	• 0,20 m ² - 10,00 cm - 1 stuk
Totaal volume	0,02 m ³
Eenvoudig bereikbaar	Ja
Bevestigingswijze	• Onbekend
Identificatiemethode	Vaststelling zonder monsternamen
Destructieve handeling voor identificatie	Nee
Opmerking	<p>Dit is een grove schatting van hoeveelheden en gewichten en mag niet worden gebruikt voor meetstaten in bouwwerken.</p> <p>De materialen bevinden zich allen in de kelder.</p>

- Zorg voor een veilig beheer. Vermijd het beschadigen van het asbestmateriaal. Controleer de toestand jaarlijks op wijzigingen.

- Eenvoudige handelingen: mag via doe-het-zelf of door werknemer(s) met opleidingsattest eenvoudige handelingen
Mag via EVH doe het zelf en werknemers met opleiding attest verwijderd mag worden. Afvoer naar een erkend verzamelaar afvalstoffen.

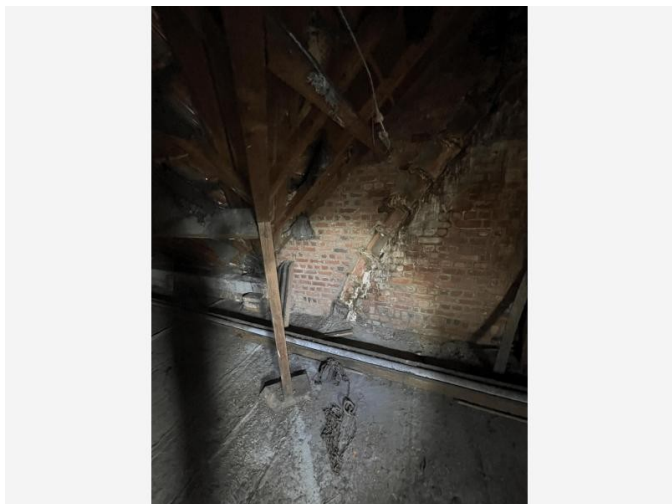
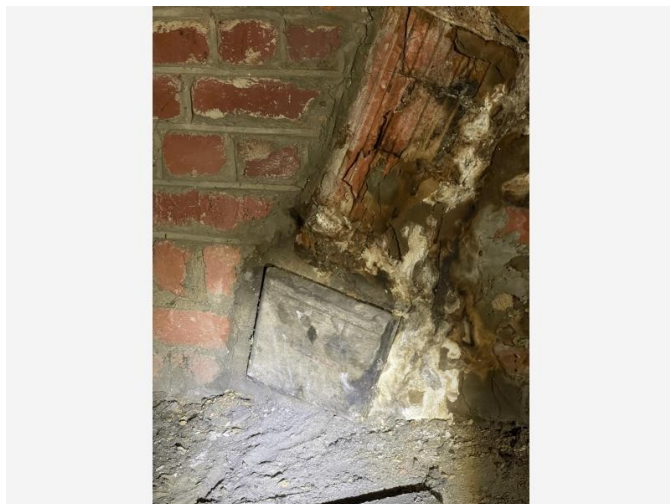
Het asbestmateriaal valt onder de mijlpaal van 2040.

Eindbeoordeling materiaalrisico	Laag materiaalrisico en/of verlaagde kans op vezelvrijgave
---------------------------------	--

Gebondenheid	Categorie 1: hechtgebonden in oorsprong
Asbestsoort (vezeltype)	Crocidoliet aanwezig
Asbestconcentratie	Laag (< 50%)
Afschermingsgraad van het gehele materiaal	Geheel of deels (ook) vrij aan de binnenlucht
Toestand van het materiaal	Onbeschadigd, niet verweerd

Beschrijving	Klep
Omgeving	Binnen
Primaire drager	Binnenwand
Asbestmateriaal	Brandwerende afsluiting (prefab geheel) - Luik
Bindmiddel van asbestmateriaal	Cement
Gebondenheid op basis van bindmiddel	Hecht
Hoeveelheid (gewicht - aantal)	<ul style="list-style-type: none">• 0,10 kg - 2 stuks
Totaal gewicht	0,20 kg
Eenvoudig bereikbaar	Ja
Bevestigingswijze	<ul style="list-style-type: none">• Geklemd
Identificatiemethode	Vaststelling zonder monsternamen
Destructieve handeling voor identificatie	Nee
Opmerking	<p>Dit is een grove schatting van hoeveelheden en gewichten en mag niet worden gebruikt voor meetstaten in bouwwerken.</p> <p>Er bevindt zich een op de zolder en 1 op het gelijkvloers in de leefruimte.</p>

- Zorg voor een veilig beheer. Vermijd het beschadigen van het asbestmateriaal. Controleer de toestand jaarlijks op wijzigingen.
- Verwijder dit asbestmateriaal zo snel mogelijk. Volg de toestand goed op.

- Eenvoudige handelingen: mag via doe-het-zelf of door werknemer(s) met opleidingsattest eenvoudige handelingen
Mag via EVH doe het zelf en werknemers met opleiding attest verwijderd mag worden. Afvoer naar een erkend verzamelaar afvalstoffen.

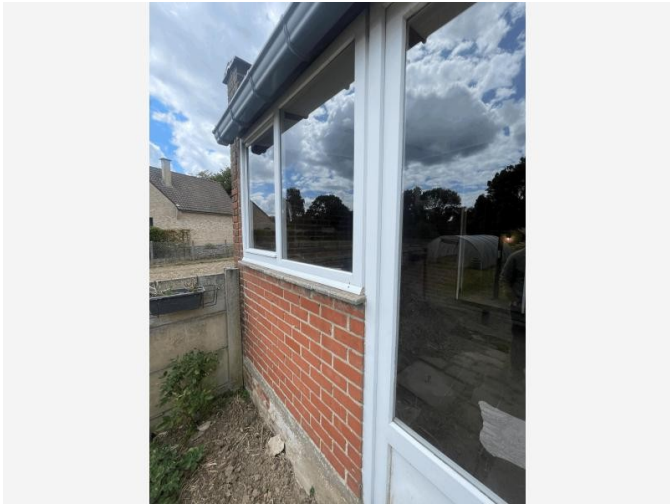
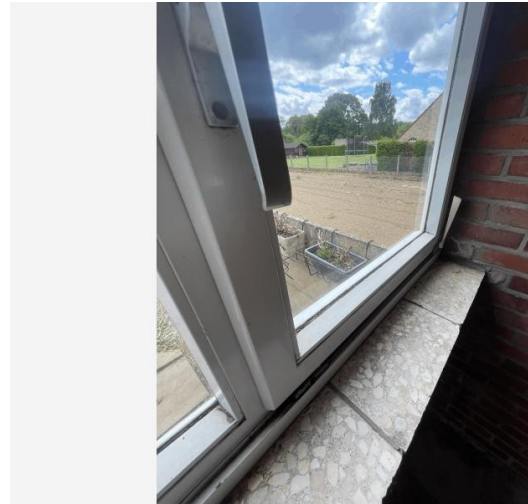
Het asbestmateriaal valt onder de mijlpaal van 2040.

Eindbeoordeling materiaalisico	Laag materiaalisico en/of verlaagde kans op vezelvrijgave
--------------------------------	---

Gebondenheid	Categorie 1: hechtgebonden in oorsprong
Asbestsoort (vezeltype)	Amfibool aanwezig, uitgezonderd crocidoliet
Asbestconcentratie	Laag (< 50%)
Afschermingsgraad van het gehele materiaal	Geheel of deels (ook) vrij aan de binnenlucht
Toestand van het materiaal	Licht beschadigd, licht verweerd. Intact calciumsilicaatmateriaal of categorie III 'gebondenheid'

Beschrijving	Mastiek
Omgeving	Grenst aan binnen- en buitenlucht
Primaire drager	Wandopening verticaal (raam, deur, ...)
Asbestmateriaal	In-situ afwerkingslagen - Pasta, stopverf, voegsel, stopsel, vulsel, mastiek, kitten, ...
Bindmiddel van asbestmateriaal	Kitten, mastiek, pasta
Gebondenheid op basis van bindmiddel	Hecht
Hoeveelheid (gewicht - aantal)	<ul style="list-style-type: none">• 1,00 kg - 1 stuk
Totaal gewicht	1,00 kg
Eenvoudig bereikbaar	Ja
Bevestigingswijze	<ul style="list-style-type: none">• Verlijmd, ingegoten, versmeerd
Identificatiemethode	Vaststelling zonder monstername
Destructieve handeling voor identificatie	Nee
Opmerking	<p>Dit is een grove schatting van hoeveelheden en gewichten en mag niet worden gebruikt voor meetstaten in bouwwerken.</p> <p>Er bevindt zich asbestverdachte mastiek tussen het profiel en het glas in de veranda.</p>

- Zorg voor een veilig beheer. Vermijd het beschadigen van het asbestmateriaal. Controleer de toestand jaarlijks op wijzigingen.
- Verwijder dit asbestmateriaal zo snel mogelijk. Volg de toestand goed op.

- Eenvoudige handelingen: mag via doe-het-zelf of door werknemer(s) met opleidingsattest eenvoudige handelingen
Mag via EVH doe het zelf en werknemers met opleiding attest verwijderd mag worden. Afvoer naar een erkend verzamelaar afvalstoffen.

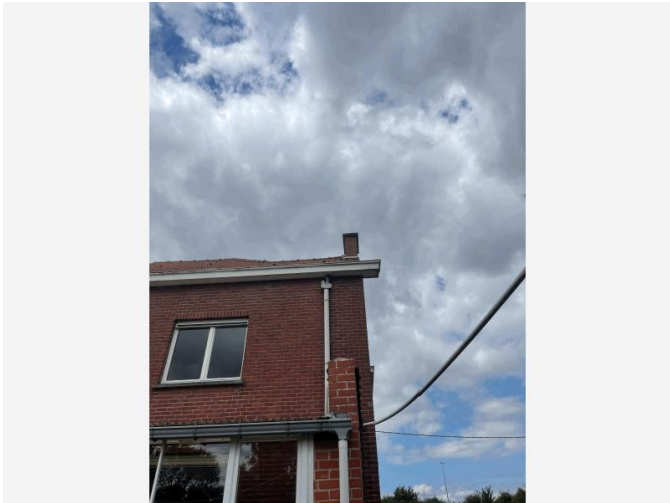
Situeringfoto

Tijdelijke beperking

Reden: Het te onderzoeken materiaal situeert zich hoger dan 3,50 m te rekenen vanaf een veilige ondergrond

Uitleg van de asbestdeskundige: Dit is niet vast te stellen omdat de schouw hoger is dan 3,50m en niet veilig te bereiken is via het schuin dak. Bij werken (dak of reiniging schouw) kan een stelling geplaatst worden, het is niet duidelijk of er asbestverdachte materialen aanwezig zijn in de schouw.

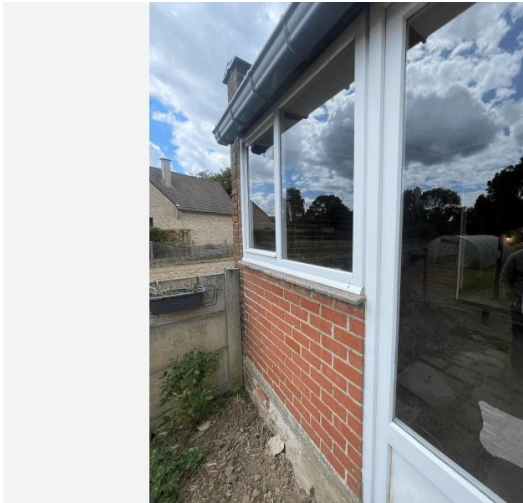
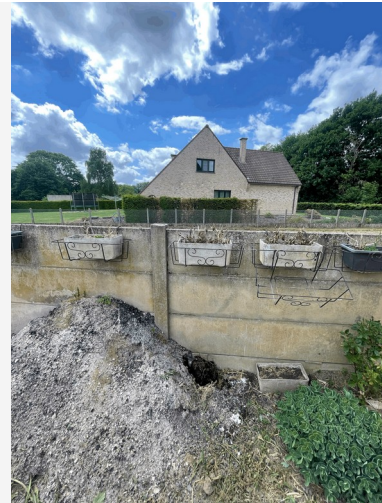
Eindbeoordeling materiaalisico	Laag materiaalisico en/of verlaagde kans op vezelvrijgave
--------------------------------	---

Gebondenheid	Categorie 1: hechtgebonden in oorsprong
Asbestsoort (vezeltype)	Crocidoliet aanwezig
Asbestconcentratie	Laag (< 50%)
Afschermingsgraad van het gehele materiaal	Geheel of deels vrij aan de buitenlucht
Toestand van het materiaal	Licht beschadigd, licht verweerd. Intact calciumsilicaatmateriaal of categorie III 'gebondenheid'

Beschrijving	Bloembakken
Omgeving	Buiten
Primaire drager	Inrichting (meubilair, ...)
Asbesttoepassing	Bak, reservoir, kuip, bloembak
Bindmiddel van asbesttoepassing	Cement
Gebondenheid op basis van bindmiddel	Hecht
Hoeveelheid (gewicht - aantal)	<ul style="list-style-type: none">• 2,00 kg - 4 stuks
Totaal gewicht	8,00 kg
Identificatiemethode	Vaststelling zonder monstername
Destructieve handeling voor identificatie	Nee
Opmerking	<p>Dit is een grove schatting van hoeveelheden en gewichten en mag niet worden gebruikt voor meetstaten in bouwwerken.</p> <p>Er bevinden zich 4 bloembakken achter de veranda.</p>

- Vermijd het beschadigen van de asbesttoepassing. Controleer de toestand jaarlijks op wijzigingen.
- Verwijder deze asbesttoepassing zo snel mogelijk. Volg de toestand goed op.

- Eenvoudige handelingen: mag via doe-het-zelf of door werknemer(s) met opleidingsattest eenvoudige handelingen
Mag via EVH doe het zelf en werknemers met opleiding attest verwijderd mag worden. Afvoer naar een erkend verzamelaar afvalstoffen.

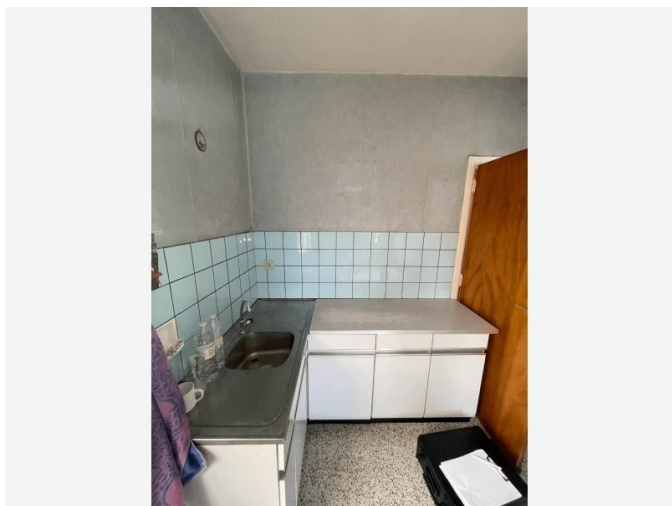
Vrije foto

Tijdens de inspectie werd visueel vastgesteld dat er faiencetegels aanwezig zijn in de keuken waarvan de onderliggende lijm mogelijk asbest kan bevatten. Het was niet mogelijk om tijdens de inspectie een monster van de tegellijm te nemen omdat de tegels volledig intact waren. Faience kan zowel gecementeerd als gelijmd zijn, meestal is het onduidelijk over welk soort aanhechting het gaat

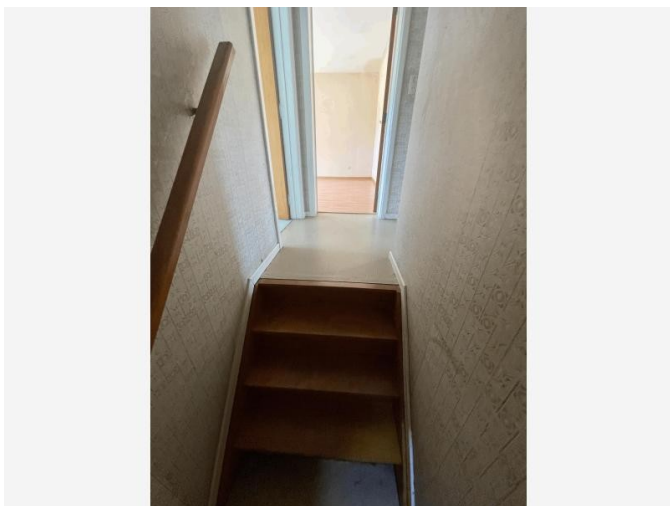
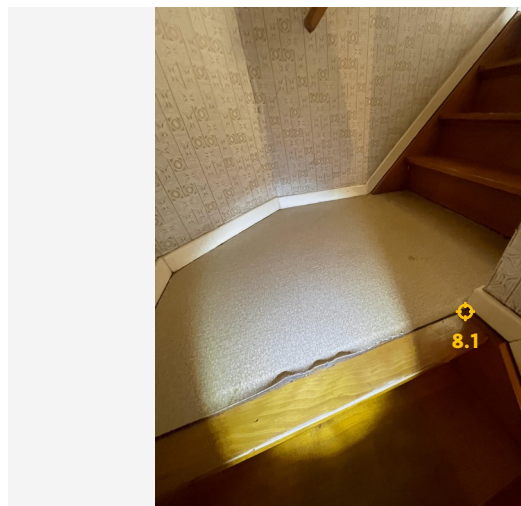
Fiche 8: Lijm

Geen asbest

#	Type	Referentie	Resultaat
8.1	Puntmonster	4	Geen asbest

Beschrijving	Lijm
Omgeving	Binnen
Primaire drager	Vloer
Bindmiddel van materiaal	Lijm
Gebondenheid op basis van bindmiddel	Hecht
Hoeveelheid (oppervlakte - dikte - aantal)	• 40,00 m ² - 1,00 mm - 1 stuk
Totaal volume	0,04 m ³
Identificatiemethode	Vaststelling met monstername
Destructieve handeling voor identificatie	Nee
Opmerking	Dit is een grove schatting van hoeveelheden en gewichten en mag niet worden gebruikt voor meetstaten in bouwwerken.

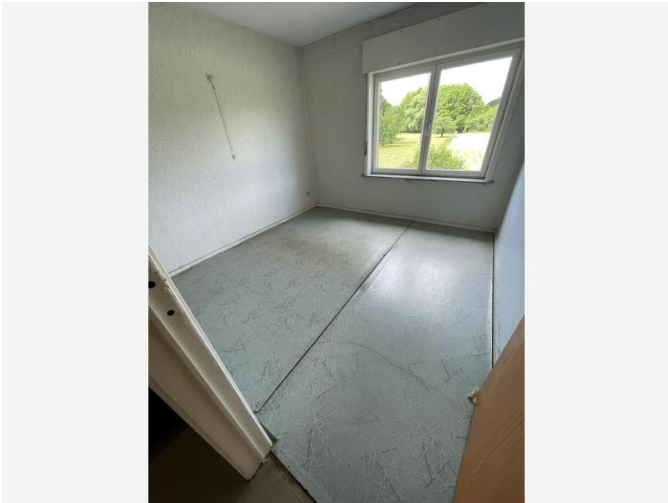
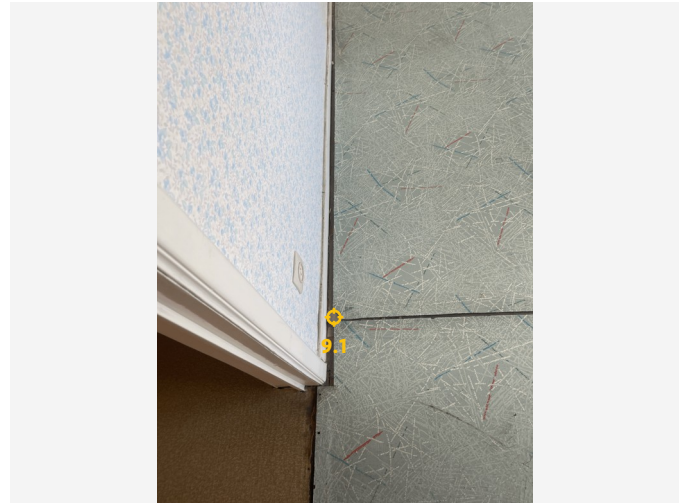
Fiche 9: Vloerbekleding

Geen asbest

#	Type	Referentie	Resultaat
9.1	Puntmonster	3	Geen asbest

Beschrijving	Vloerbekleding
Omgeving	Binnen
Primaire drager	Vloer
Bindmiddel van materiaal	Karton - papier - viltachtig
Gebondenheid op basis van bindmiddel	Niet-hechtgebonden
Hoeveelheid (oppervlakte - aantal)	• 40,00 m ² - 1 stuk
Totale oppervlakte	40,00 m ²
Identificatiemethode	Vaststelling met monstername
Destructieve handeling voor identificatie	Nee
Opmerking	Dit is een grove schatting van hoeveelheden en gewichten en mag niet worden gebruikt voor meetstaten in bouwwerken.

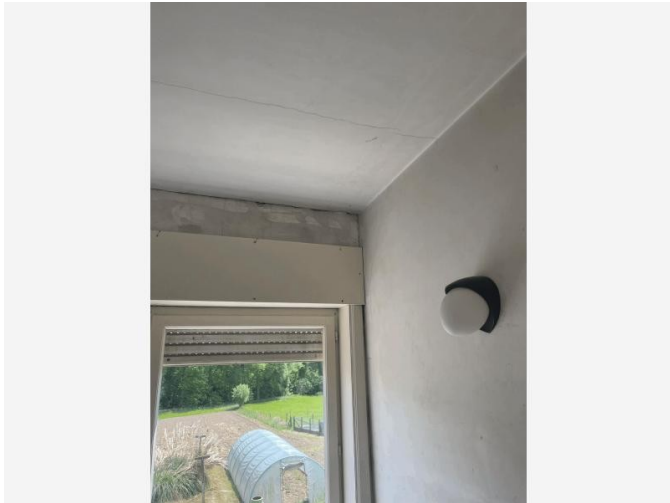
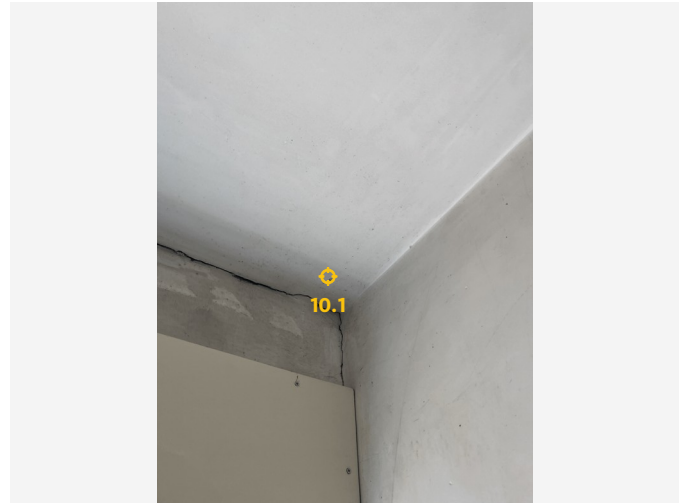
Fiche 10: Pleister plafond

Geen asbest

#	Type	Referentie	Resultaat
10.1	Mengmonster	2	Geen asbest

Beschrijving	Pleister plafond
Omgeving	Binnen
Primaire drager	Plafond
Bindmiddel van materiaal	Gips - kalk
Gebondenheid op basis van bindmiddel	Niet-hechtgebonden
Hoeveelheid (oppervlakte - dikte - aantal)	• 100,00 m ² - 3,00 cm - 1 stuk
Totaal volume	3,00 m ³
Identificatiemethode	Vaststelling met monstername
Destructieve handeling voor identificatie	Nee
Opmerking	Dit is een grove schatting van hoeveelheden en gewichten en mag niet worden gebruikt voor meetstaten in bouwwerken. Het plafond is enkel bepleisterd op +1.

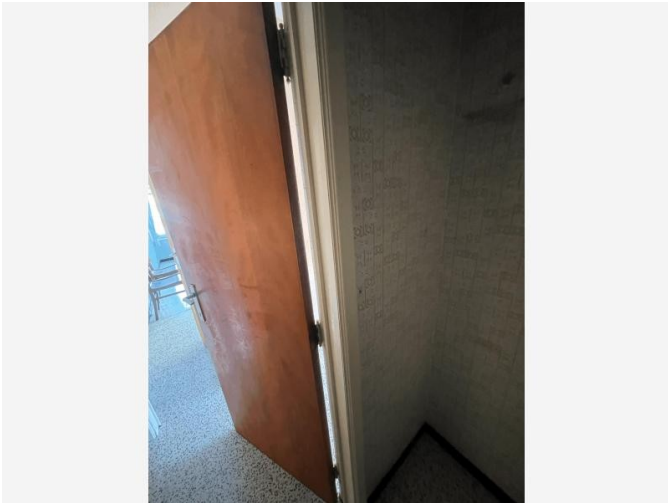
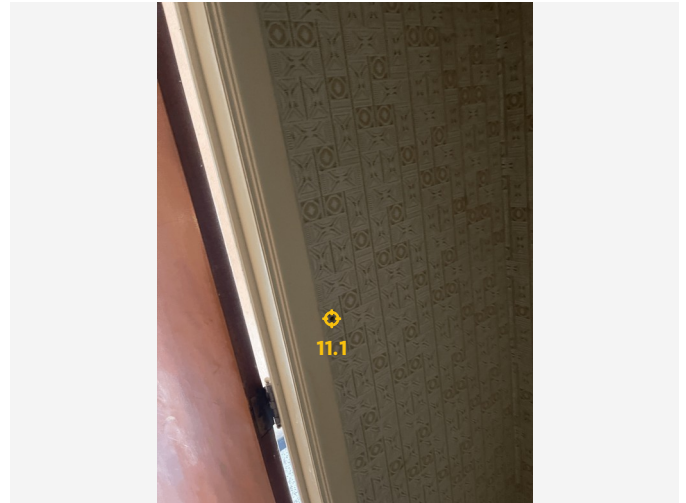
Fiche 11: Pleister wand

Geen asbest

#	Type	Referentie	Resultaat
11.1	Mengmonster	1	Geen asbest

Beschrijving	Pleister wand
Omgeving	Binnen
Primaire drager	Binnenwand
Bindmiddel van materiaal	Gips - kalk
Gebondenheid op basis van bindmiddel	Niet-hechtgebonden
Hoeveelheid (oppervlakte - dikte - aantal)	• 100,00 m ² - 3,00 cm - 1 stuk
Totaal volume	3,00 m ³
Identificatiemethode	Vaststelling met monstername
Destructieve handeling voor identificatie	Nee
Opmerking	<p>Dit is een grove schatting van hoeveelheden en gewichten en mag niet worden gebruikt voor meetstaten in bouwwerken.</p> <p>De wanden zijn bepleisterd op +0 en +1.</p>
