Asbestinventarisatetest

Sint-Franciscusstraat 55/0601, 8400 Oostende

Attestnummer : **20240722-000049.000**

Uitgegeven op : **22.07.2024**

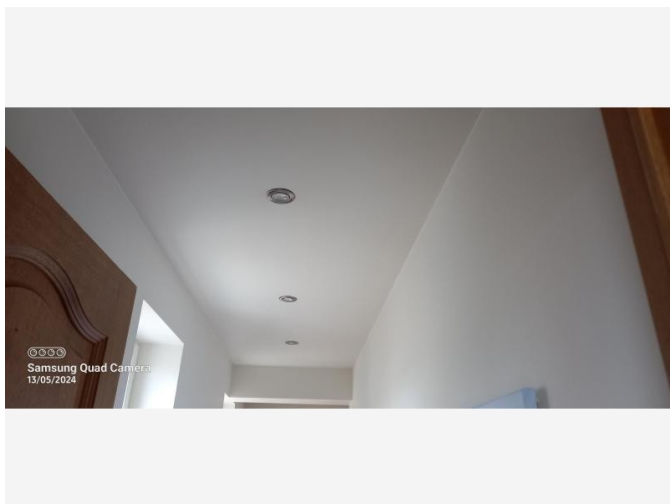
Bij renovatiewerken werden muren en plafond bekleed met gipskarton. Ik stel dit in het gehele appartement vast. Het is mogelijk en waarschijnlijk dat er zich nog pleisterwerk onder dit gipskarton bevindt. Aandacht hiervoor bij eventuele werken, voer bijkomende staalnames uit. (zie bewijstuk Artikk nr3)

Identificatiemethode	Redelijk vermoeden
Primaire drager	Binnenwand
(Asbest)materiaal	In-situ afwerkingslagen - Pleisterwerk (wand, plafond, ...)
Bindmiddel	Gips - kalk
Gebondenheid bindmiddel	Niet-hechtgebonden

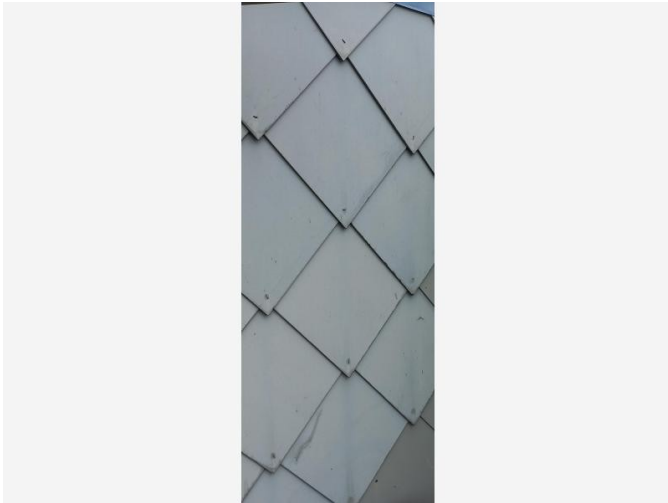
Vanop het terras aan de straatkant (NO), kijkend naar de gevel, neem ik links op de zijgevel een strook leien waar. Dit stukje gevel maakt deel uit van de gemeenschappelijke delen. Voor informatie over deze leien kan men het asbestattest van de gemene delen raadplegen.

Identificatiemethode	Redelijk vermoeden
Primaire drager	Wand buitenschil
(Asbest)materiaal	Dak- en gevelbekleding - Lei, shingle
Bindmiddel	Cement
Gebondenheid bindmiddel	Hecht

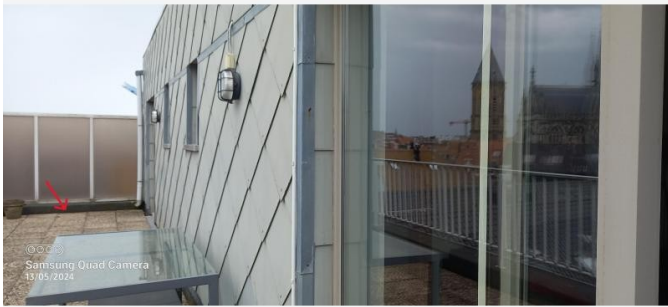
Op beide terrassen No en ZW neem ik roofing waar onder de silex terrastegels. Het dak en de roofing maken echter deel uit van de gemeenschappelijke delen. Voor informatie hierover dient men het asbestattest van de gemene delen te raadplegen

Identificatiemethode	Redelijk vermoeden
Primaire drager	Plat dak
(Asbest)materiaal	Dak- en gevelbekleding - Roofing

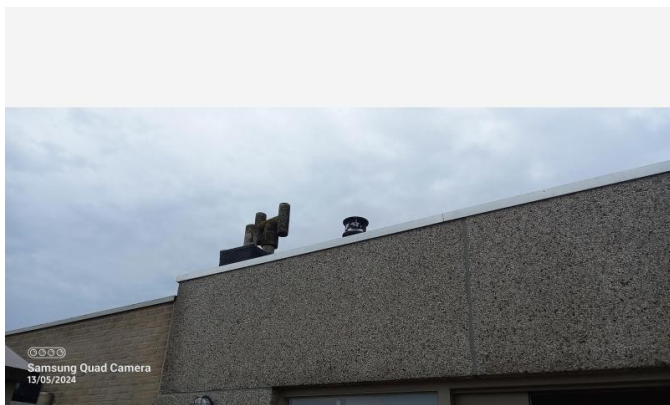
Vanop het NO terras neem ik op het dak asbestverdachte rookgasafvoerkanalen waar. Deze behoren tot de gemeenschappelijke delen maar het is mogelijk en waarschijnlijk dat de afvoerkanalen door het appartement lopen naar de lager gelegen verdiepingen. De originele schouwen zijn weggewerkt achter de gipskartonwand. Hier dient men rekening mee te houden bij eventuele renovatie- of andere werken.

Identificatiemethode	Redelijk vermoeden
Primaire drager	HVAC infrastructuur en uitrusting
(Asbest)materiaal	Buis, koker, leiding, pijp, doorvoer
Bindmiddel	Cement
Gebondenheid bindmiddel	Hecht

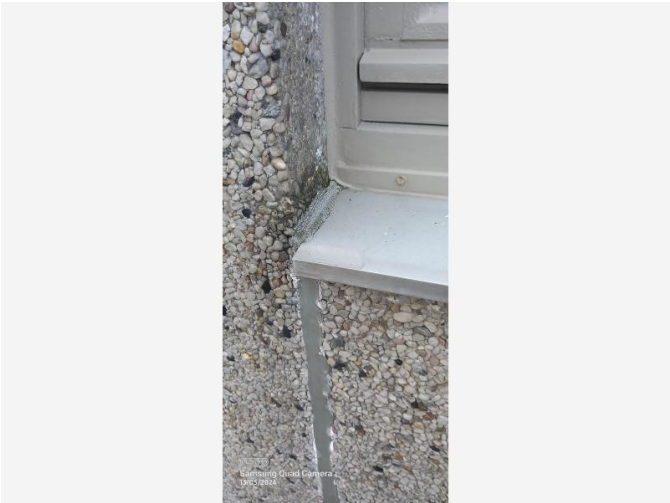
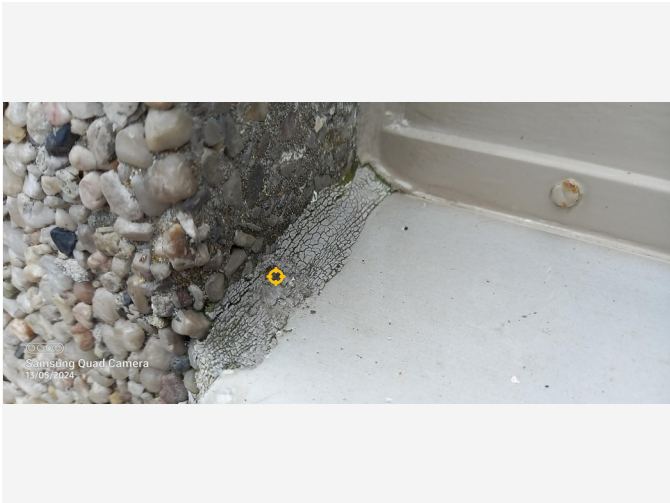
Geen asbest

#	Type	Referentie	Resultaat
7.1	Puntmonster	09072024001	Geen asbest

Beschrijving	mastiek ramen
Omgeving	Buiten
Primaire drager	Wandopening verticaal (raam, deur, ...)
Bindmiddel van materiaal	Kitten, mastiek, pasta
Gebondenheid op basis van bindmiddel	Hecht
Hoeveelheid (gewicht - aantal)	• 4,00 kg - 1 stuk
Totaal gewicht	4,00 kg
Identificatiemethode	Vaststelling met monstername
Destructieve handeling voor identificatie	Nee
Opmerking	Er zijn bewijsstukken dat de ramen vernieuwd werden in 2021. De raamkaders werden echter niet vernieuwd, er is oude mastiek waarneembaar.

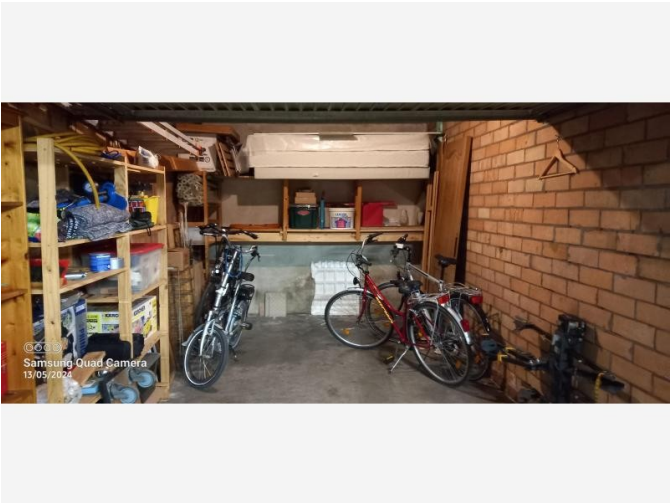
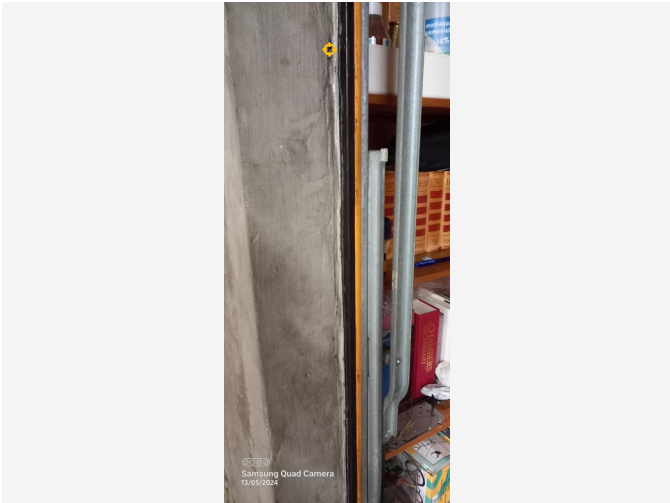
Fiche 8: mastiek garage

Geen asbest

#	Type	Referentie	Resultaat
8.1	Puntmonster	09072024003	Geen asbest

Beschrijving	mastiek garage
Omgeving	Binnen
Primaire drager	Wandopening verticaal (raam, deur, ...)
Bindmiddel van materiaal	Kitten, mastiek, pasta
Gebondenheid op basis van bindmiddel	Hecht
Hoeveelheid (gewicht - aantal)	• 1,00 kg - 1 stuk
Totaal gewicht	1,00 kg
Identificatiemethode	Vaststelling met monstername
Destructieve handeling voor identificatie	Nee

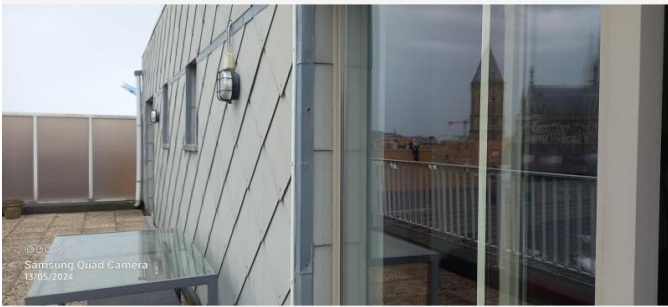
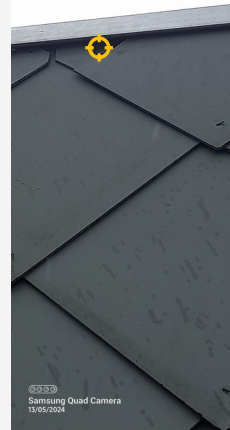
Fiche 9: leien buitengevel terras ZW

Geen asbest

#	Type	Referentie	Resultaat
9.1	Puntmonster	09072024002	Geen asbest

Beschrijving	leien buitengevel terras ZW
Omgeving	Buiten
Primaire drager	Wand buitenschil
Bindmiddel van materiaal	Cement
Gebondenheid op basis van bindmiddel	Hecht
Hoeveelheid (oppervlakte - aantal)	• 32,50 m ² - 1 stuk
Totale oppervlakte	32,50 m ²
Identificatiemethode	Vaststelling met monstername
Destructieve handeling voor identificatie	Nee
Opmerking	Het monster van de leien aan de buitengevel is negatief. Er zijn geen bewijstukken dat de leien vernieuwd werden na 2001. Rekening houdende met het bouwjaar 1977 kan het om een vals negatief resultaat gaan (herstelling?), het is aan te raden bij werken bijkomende monsters te nemen en de leien te controleren op NT vermelding.
