Asbestinventarisatetest

Ninoofsesteenweg 73, 1500 Halle

Attestnummer : 20231224-000067.000

Niet-asbestveilig

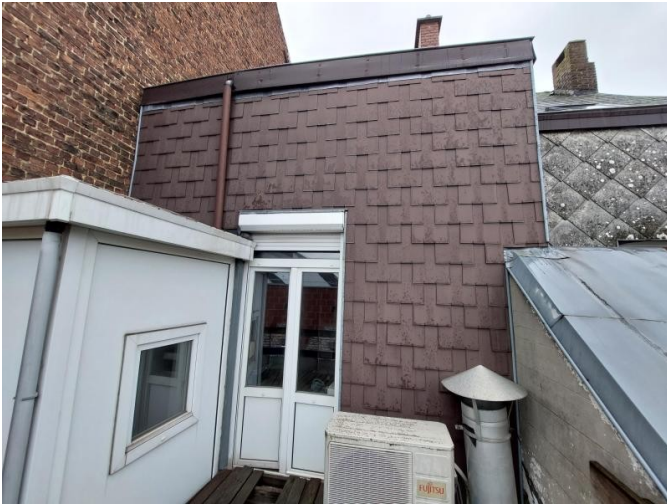
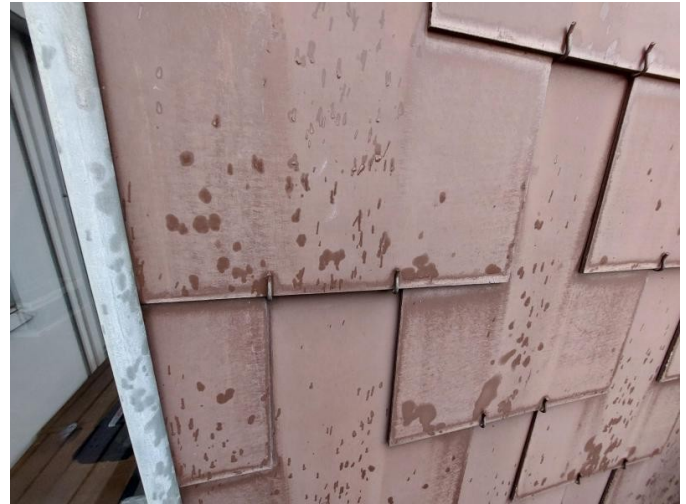
Eindbeoordeling materiaalrisico	Laag materiaalrisico en/of verlaagde kans op vezelvrijgave
---------------------------------	--

Gebondenheid	Categorie 1: hechtgebonden in oorsprong
Asbestsoort (vezeltype)	Crocidoliet aanwezig
Asbestconcentratie	Laag (< 50%)
Afschermingsgraad van het gehele materiaal	Geheel of deels vrij aan de buitenlucht
Toestand van het materiaal	Licht beschadigd, licht verweerd. Intact materiaal type Pical – asbestboard of categorie III 'gebondenheid'

Beschrijving	Leien gevel
Omgeving	Buiten
Primaire drager	Wand buitenschil
Asbestmateriaal	Dak- en gevelbekleding - Lei, shingle
Bindmiddel van asbestmateriaal	Cement

Gebondenheid op basis van bindmiddel	Hecht
Hoeveelheid (oppervlakte - aantal)	<ul style="list-style-type: none"> • 15,00 m² - 1 stuk
Totale oppervlakte	15,00 m ²
Eenvoudig bereikbaar	Ja
Bevestigingswijze	<ul style="list-style-type: none"> • Geschroefd
Identificatiemethode	Vaststelling zonder monstername
Destructieve handeling voor identificatie	Nee
Opmerking	Geschatte hoeveelheden

Verwijderen

- Zorg voor een veilig beheer. Vermijd het beschadigen van het asbestmateriaal. Controleer de toestand jaarlijks op wijzigingen.
- Hemelwater dat afspoelt van asbestcement daken of gevels kan asbestdeeltjes bevatten. Gebruik het enkel voor gesloten circuits (bv. spoelen toiletten). Reinig na het vervangen van het dak of de gevel de dakgoten en regenwaterput of -ton om asbesthoudend sediment of slib te verwijderen

- Eenvoudige handelingen: mag via doe-het-zelf of door werknemer(s) met opleidingsattest eenvoudige handelingen
Hechtgebonden: Materialen waarbij de vezels stevig gebonden zijn in een bindmiddel die (nagenoeg) uitsluitend bestaat uit cement, kunststof, bitumen, lijm of een gelijkwaardige mengeling hiervan.
Buiten
Kan worden verwijderd zonder stofvorming en beschadiging, mits de nodige voorzorgmaatregelen.
- Eenvoudige handelingen: enkel door erkend asbestverwijderaar
Hechtgebonden: Materialen waarbij de vezels stevig gebonden zijn in een bindmiddel die (nagenoeg)

Kan worden verwijderd zonder stofvorming en beschadiging, mits de nodige voorzorgmaatregelen.

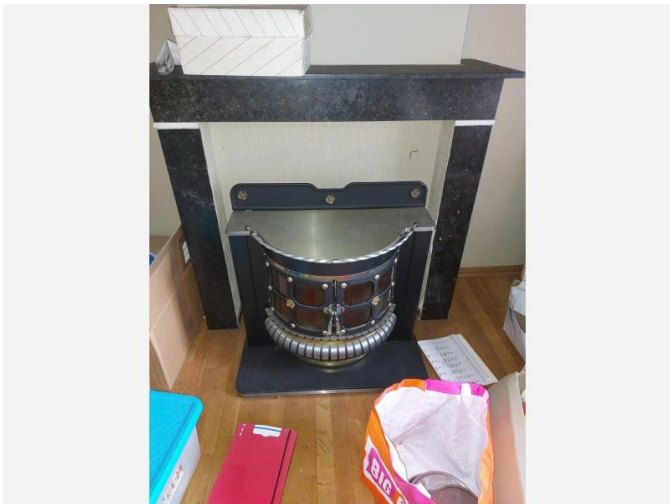
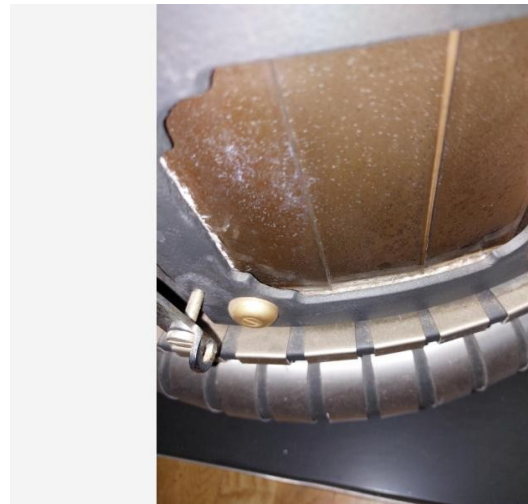
Eindbeoordeling materiaalrisico	Verhoogd materiaalrisico en/of verhoogde kans op vezelvrijgave
---------------------------------	--

Gebondenheid	Categorie 3: niet-hechtgebonden met weinig of geen matrix
Asbestsoort (vezeltype)	Alleen chrysotiel
Asbestconcentratie	Hoog ($\geq 50\%$)
Afschermingsgraad van het gehele materiaal	Geheel of deels (ook) vrij aan de binnenlucht
Toestand van het materiaal	Licht beschadigd, licht verweerd. Intact materiaal type Pical – asbestboard of categorie III 'gebondenheid'

Beschrijving	Kachelkoord
Omgeving	Binnen
Primaire drager	Kacheldeuren
Asbestmateriaal	Koord, lint, band, strip
Bindmiddel van asbestmateriaal	Weinig of geen bindmiddel (textiel, bevolking, ...)
Gebondenheid op basis van bindmiddel	Niet-hechtgebonden
Hoeveelheid (lengte - omtrek - aantal)	• 2,00 m - 1,00 cm - 1 stuk
Totale oppervlakte	0,02 m ²

Verwijderen

- Zorg voor een veilig beheer. Vermijd het beschadigen van het asbestmateriaal. Controleer de toestand jaarlijks op wijzigingen.
- Verwijder dit asbestmateriaal zo snel mogelijk. Volg de toestand goed op.

- Eenvoudige handelingen: mag via doe-het-zelf of door werknemer(s) met opleidingsattest eenvoudige handelingen
Niet-Hechtgebonden: Materialen waarbij de vezels niet stevig gebonden zijn in een bindmiddel die (nagenoeg) uitsluitend bestaat uit cement, kunststof, bitumen, lijm of een gelijkwaardige mengeling hiervan.
Kan worden verwijderd zonder stofvorming en beschadiging, mits de nodige voorzorgmaatregelen.
- Eenvoudige handelingen: enkel door erkend asbestverwijderaar
Niet-Hechtgebonden: Materialen waarbij de vezels niet stevig gebonden zijn in een bindmiddel die (nagenoeg) uitsluitend bestaat uit cement, kunststof, bitumen, lijm of een gelijkwaardige mengeling hiervan.
Kan worden verwijderd zonder stofvorming en beschadiging, mits de nodige voorzorgmaatregelen.

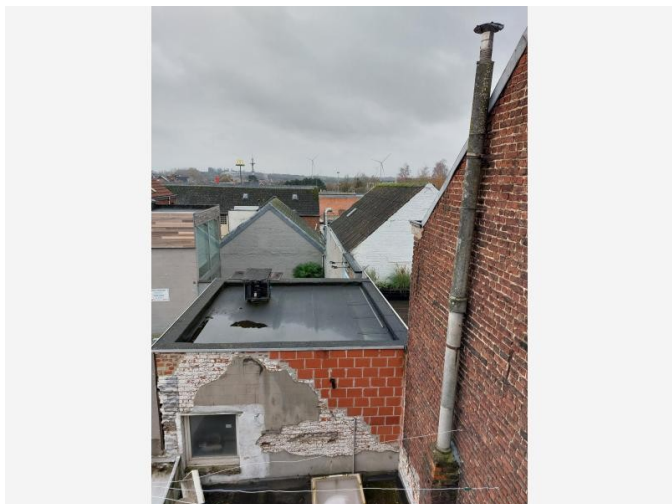
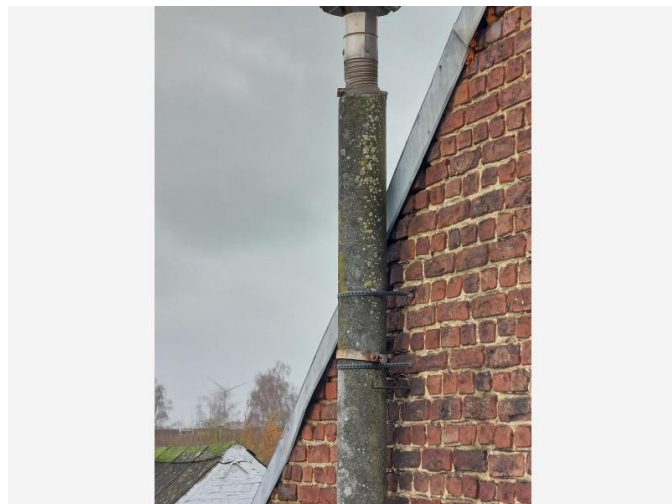
Eindbeoordeling materiaalarisico	Verhoogd materiaalarisico en/of verhoogde kans op vezelvrijgave
----------------------------------	---

Gebondenheid	Categorie 1: hechtgebonden in oorsprong
Asbestsoort (vezeltype)	Crocidoliet aanwezig
Asbestconcentratie	Laag (< 50%)
Afschermingsgraad van het gehele materiaal	Geheel of deels vrij aan de buitenlucht
Toestand van het materiaal	Matig beschadigd, matig verweerd

Beschrijving	Cement buis
Omgeving	Buiten
Primaire drager	Plat dak
Asbestmateriaal	Buis, koker, leiding, pijp, doorvoer
Bindmiddel van asbestmateriaal	Cement
Gebondenheid op basis van bindmiddel	Hecht
Hoeveelheid (lengte - omtrek - dikte - aantal)	• 6,00 m - 60,00 cm - 2,00 cm - 1 stuk
Totaal volume	0,072 m³

Verwijderen

- Zorg voor een veilig beheer. Vermijd het beschadigen van het asbestmateriaal. Controleer de toestand jaarlijks op wijzigingen.

- Hermetische zone (erkend asbestverwijderaar)
Hermetische zone

Deze hechtgebonden toepassing kan niet verwijderd worden zonder vezelvrijgave en moet verplicht verwijderd

worden door een erkend verwijderaar.

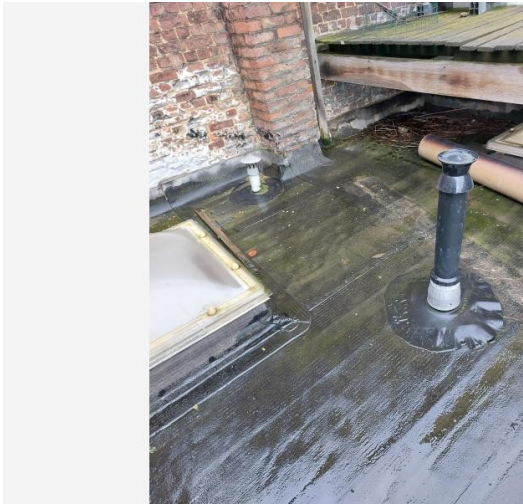
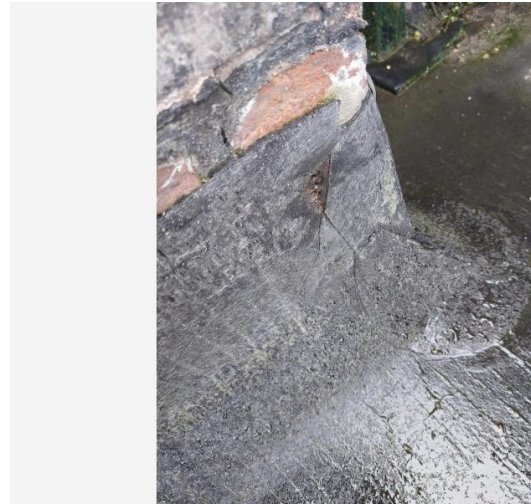
Eindbeoordeling materiaalarisico	Laag materiaalarisico en/of verlaagde kans op vezelvrijgave
----------------------------------	---

Gebondenheid	Categorie 1: hechtgebonden in oorsprong
Asbestsoort (vezeltype)	Alleen chrysotiel
Asbestconcentratie	Laag (< 50%)
Afschermingsgraad van het gehele materiaal	Geheel of deels vrij aan de buitenlucht
Toestand van het materiaal	Licht beschadigd, licht verweerd. Intact materiaal type Pical – asbestboard of categorie III 'gebondenheid'

#	Type	Referentie	Resultaat
4.1	Puntmonster	0002	Chrysotiel

Beschrijving	ROOFING
Omgeving	Buiten
Primaire drager	Plat dak
Asbestmateriaal	Dak- en gevelbekleding - Roofing
Bindmiddel van asbestmateriaal	Bitumen (roofing, teer, asfalt)

Zorgvuldig beheren

- Zorg voor een veilig beheer. Vermijd het beschadigen van het asbestmateriaal. Controleer de toestand jaarlijks op wijzigingen.
- Hemelwater dat afspoelt van asbestcement daken of gevels kan asbestdeeltjes bevatten. Gebruik het enkel voor gesloten circuits (bv. spoelen toiletten). Reinig na het vervangen van het dak of de gevel de dakgoten en regenwaterput of -ton om asbesthoudend sediment of slib te verwijderen

- Eenvoudige handelingen: enkel door erkend asbestverwijderaar
Hechtgebonden: Materialen waarbij de vezels stevig gebonden zijn in een bindmiddel die (nagenoeg) uitsluitend bestaat uit cement, kunststof, bitumen, lijm of een gelijkwaardige mengeling hiervan.

Kan worden verwijderd zonder stofvorming en beschadiging, mits de nodige voorzorgmaatregelen.

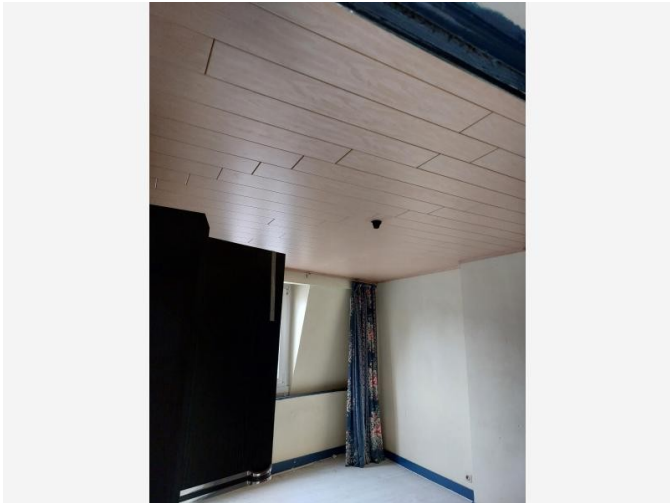
De plafonds op het gelijkvloer bestaat uit gipsplaten

De plafonds op de verdiepen bestaat uit houten planketten.

Aanwezigheid van onderliggende mogelijk asbesthoudende laag is niet uit te sluiten. Indien dak plafonds worden vernieuwd, ook onderliggende lagen onderzoeken (bemonsteren)!

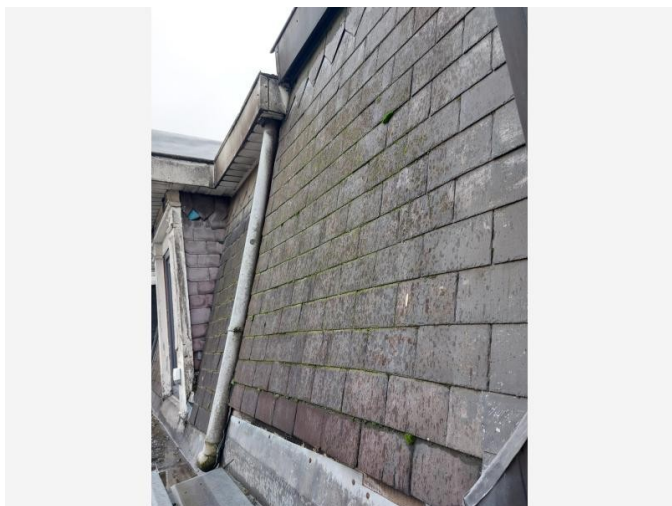
Deze natuurleien aan de straatzijde zijn niet asbestverdacht.

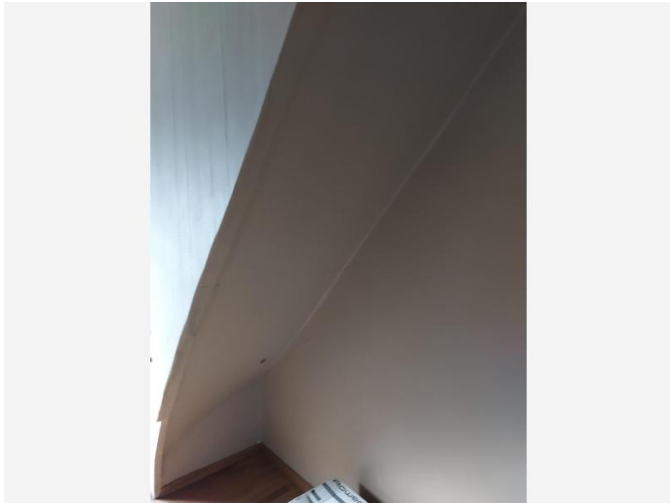
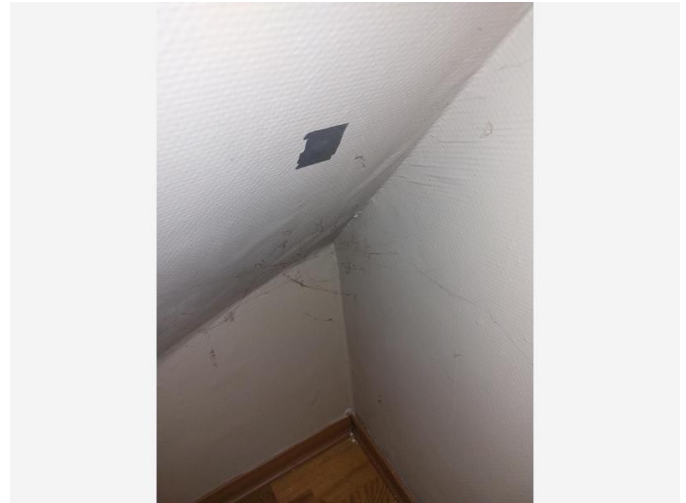
Fiche 7: Pleister Trap

Geen asbest

#	Type	Referentie	Resultaat
7.1	Puntmonster	0003	Geen asbest

Beschrijving	Pleister Trap
Omgeving	Binnen
Primaire drager	Vaste trap, vaste ladder
Bindmiddel van materiaal	Gips - kalk

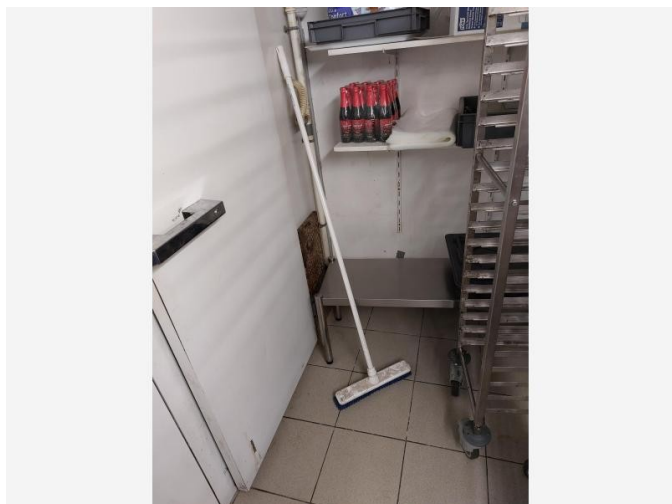
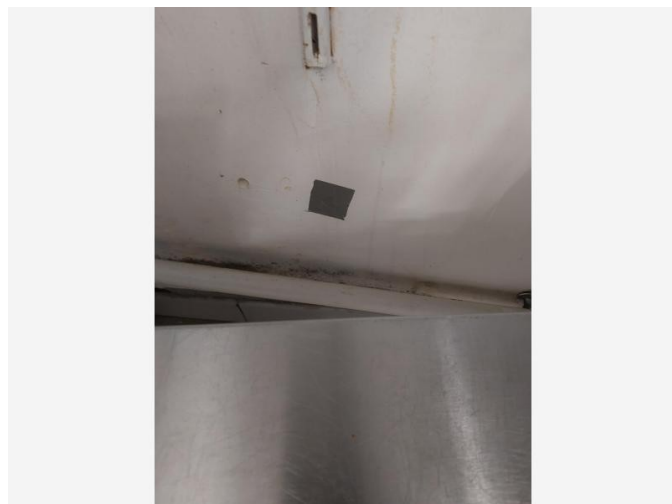
Geen asbest

#	Type	Referentie	Resultaat
8.1	Mengmonster	001	Geen asbest

Beschrijving	PLM
Omgeving	Binnen
Primaire drager	Binnenwand
