Asbestinventarisatetest

Nieuwstraat 104/9, 1730 Asse

Attestnummer : 20250520-000169.000

Niet-asbestveilig

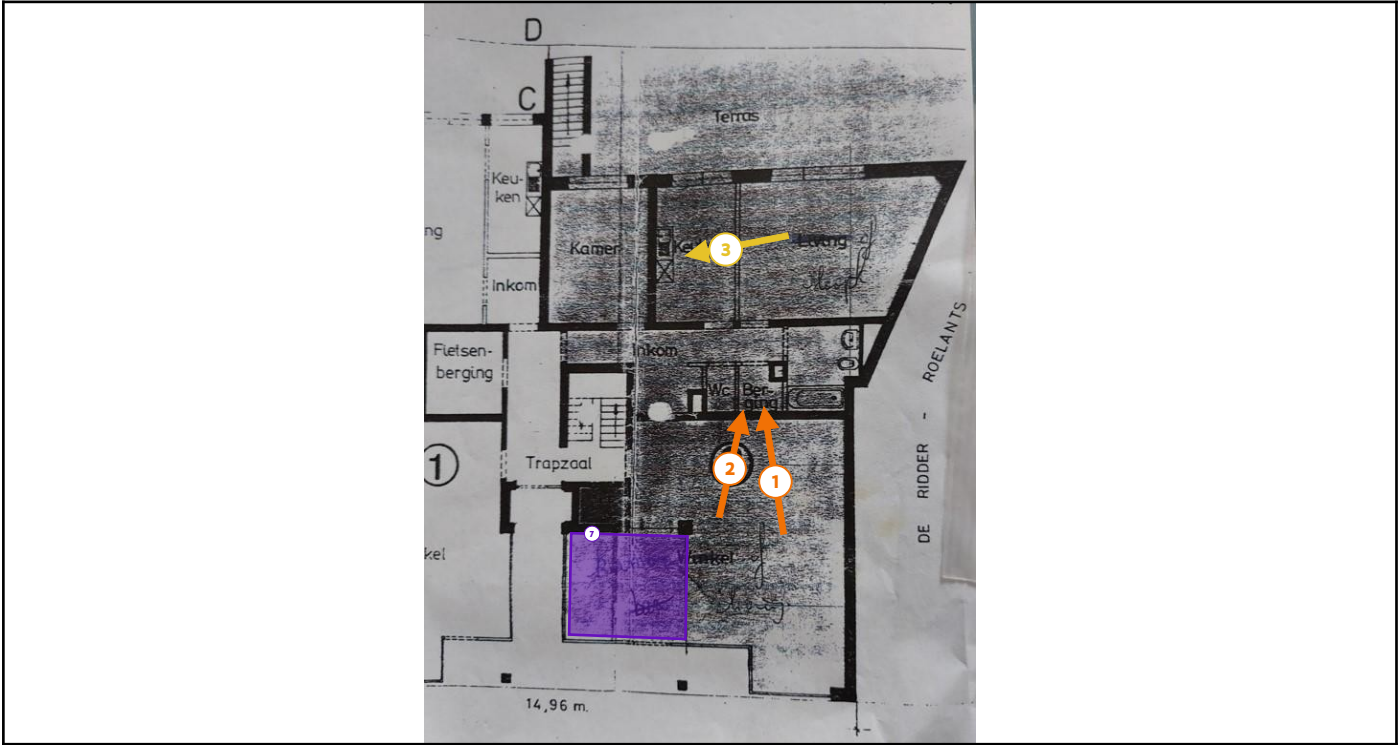
Plan 1.3: grondplan appartement

Beschrijving	Type	Actie
1. Leidingisolatie (gips)	Asbestmateriaal	Verwijderen
2. AC buizen	Asbestmateriaal	Verwijderen
3. Anti-dreunlapje spoelbak	Asbestmateriaal	Zorgvuldig beheren
7. Verlaagd plafond	Advies	-

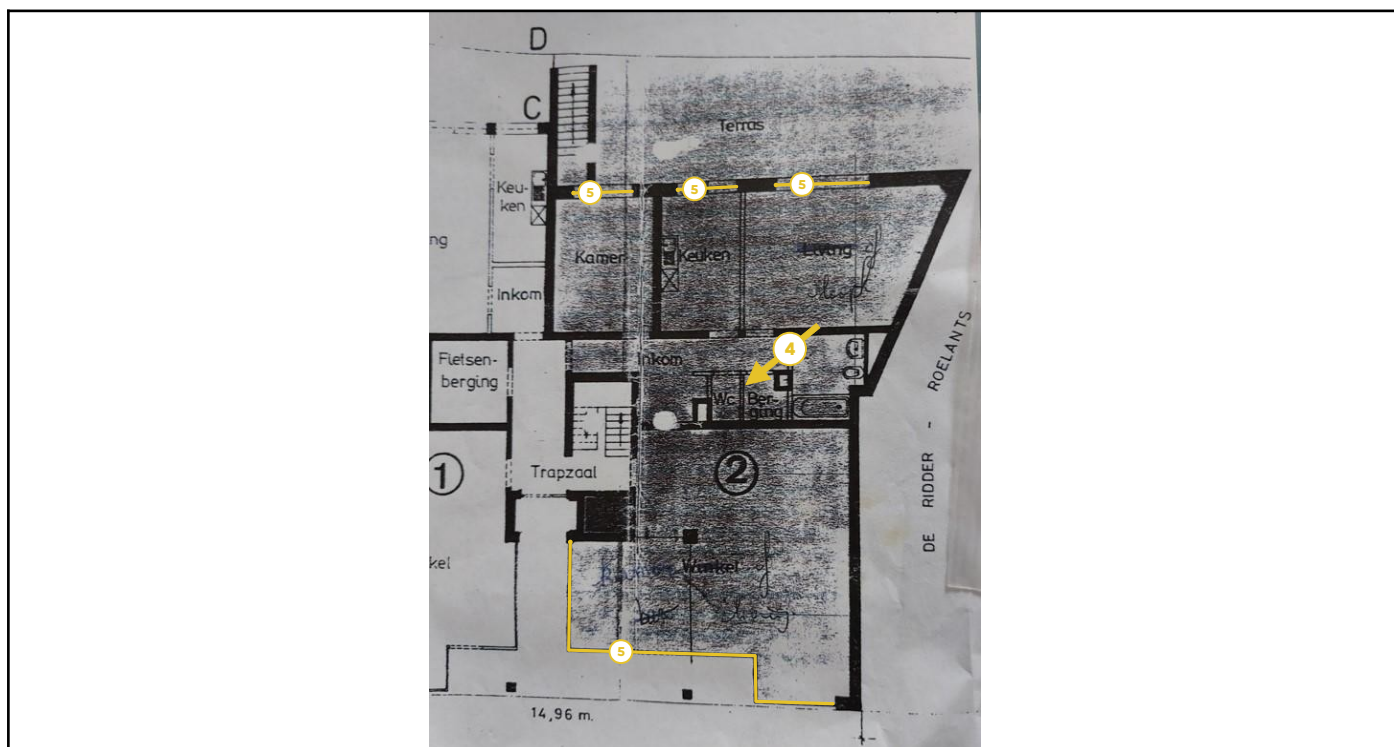
Plan 1.4: grondplan appartement

Beschrijving	Type	Actie
4. bakeliet schakelaar	Asbestmateriaal	Zorgvuldig beheren
5. Mastiek	Asbestmateriaal	Zorgvuldig beheren

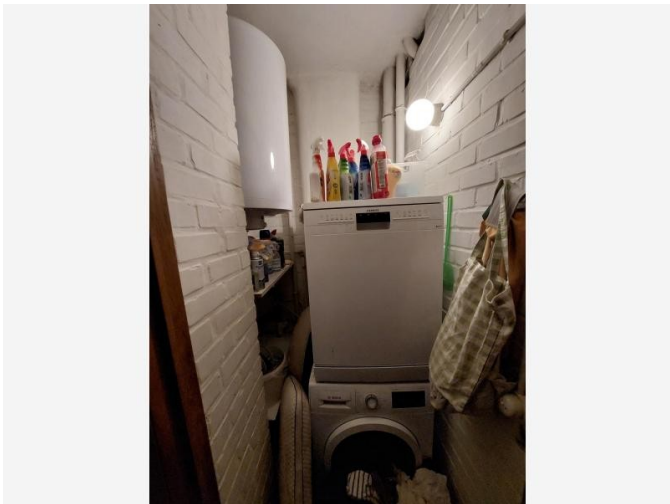
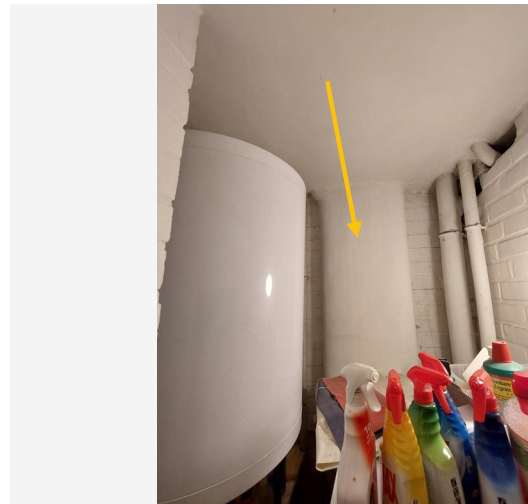
Eindbeoordeling materiaalrisico	Verhoogd materiaalrisico en/of verhoogde kans op vezelvrijgave
---------------------------------	--

Gebondenheid	Categorie 2: niet-hechtgebonden met matrix
Asbestsoort (vezeltype)	Crocidoliet aanwezig
Asbestconcentratie	Hoog ($\geq 50\%$)
Afschermingsgraad van het gehele materiaal	Geheel of deels (ook) vrij aan de binnenlucht
Toestand van het materiaal	Onbeschadigd, niet verweerd

Beschrijving	Leidingisolatie (gips)
Omgeving	Binnen
Primaire drager	HVAC infrastructuur en uitrusting
Asbestmateriaal	In-situ afwerkingslagen - Thermische isolatie
Bindmiddel van asbestmateriaal	Gips - kalk
Gebondenheid op basis van bindmiddel	Niet-hechtgebonden
Hoeveelheid (lengte - omtrek - dikte - aantal)	<ul style="list-style-type: none"> • 3,00 m - 80,00 cm - 2,00 cm - 1 stuk
Totaal volume	0,048 m ³
Eenvoudig bereikbaar	Ja
Bevestigingswijze	<ul style="list-style-type: none"> • Verlijmd, ingegoten, versmeerd
Identificatiemethode	<p>Vaststelling zonder monstername</p> <p>Motivatie: Op vraag van de eigenaar-opdrachtgever werd geen monstername uitgevoerd</p>
Destructieve handeling voor identificatie	Nee
Opmerking	<p>De hoeveelheid is een schatting en kan afwijken van de werkelijke toestand.</p> <p>De toepassing kon niet van nabij onderzocht worden owv beperking door materiaal in opslag.</p>

Verwijderen

- Scherm in afwachting van verwijdering het asbestmateriaal af van luchtstromingen en verstoring: bijvoorbeeld door het te verpakken, te fixeren, af te dekken, signalisatie - afbakening aan te brengen, ...
- Verwijder dit asbestmateriaal zo snel mogelijk. Volg de toestand goed op.

- Hermetische zone (erkend asbestverwijderaar)
Deze toepassing kan enkel door een erkende asbestverwijderaar via de methodiek van hermetische zone verwijderd worden omdat verwijdering via de methodiek van eenvoudige handelingen en/of couveusezakmethode niet mogelijk is; en er automatisch een verhoogd risico op vrijgave van asbestvezels (max. concentratie 0,01 vezels/cm - CODEX Art. VI.3-54) ontstaat. (Bron: CODEX - Art. VI.3-61.- par 1.)

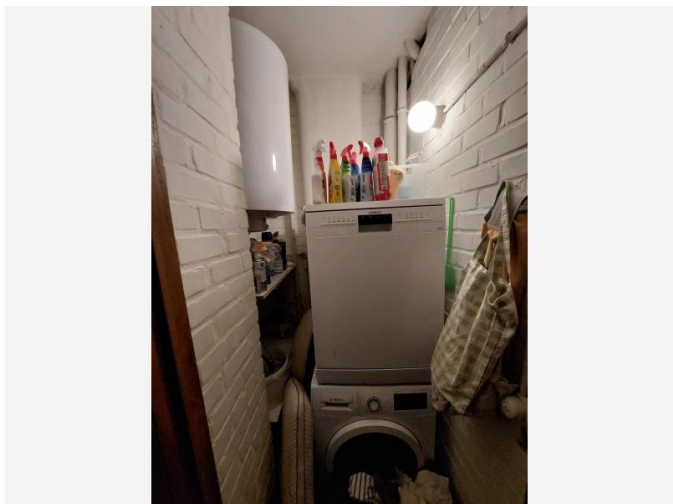
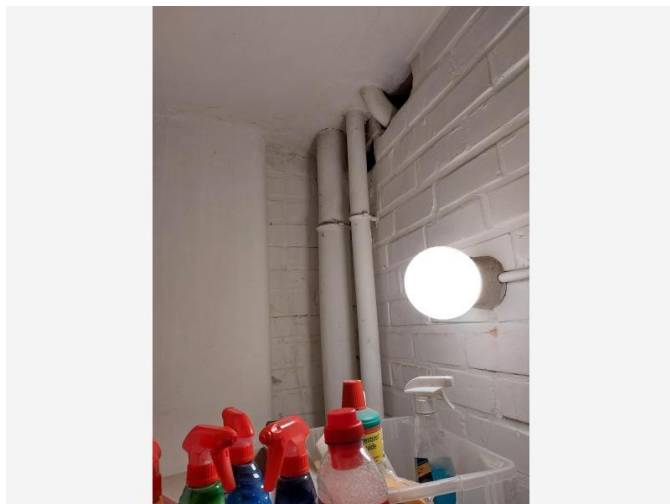
Eindbeoordeling materiaalrisico	Verhoogd materiaalrisico en/of verhoogde kans op vezelvrijgave
---------------------------------	--

Gebondenheid	Categorie 1: hechtgebonden in oorsprong
Asbestsoort (vezeltype)	Crocidoliet aanwezig
Asbestconcentratie	Laag (< 50%)
Afschermingsgraad van het gehele materiaal	Geheel of deels (ook) vrij aan binnenluchtstromen
Toestand van het materiaal	Licht beschadigd, licht verweerd. Intact calciumsilicaatmateriaal of categorie III 'gebondenheid'

Beschrijving	AC buizen
Omgeving	Binnen
Primaire drager	Schacht-koker (technisch)
Asbestmateriaal	Buis, koker, leiding, pijp, doorvoer
Bindmiddel van asbestmateriaal	Cement
Gebondenheid op basis van bindmiddel	Hecht
Hoeveelheid (lengte - omtrek - dikte - aantal)	<ul style="list-style-type: none">• 3,00 m - 20,00 cm - 1,00 cm - 2 stuks
Totaal volume	0,012 m ³
Eenvoudig bereikbaar	Ja
Bevestigingswijze	<ul style="list-style-type: none">• Verlijmd, ingegoten, versmeerd
Identificatiemethode	Vaststelling zonder monsternamen
Destructieve handeling voor identificatie	Nee
Opmerking	<p>De precieze hoeveelheden zijn moeilijk in te schatten.</p> <p>De toepassing kon niet van nabij onderzocht worden o.w.v. beperking door materiaal in opslag.</p> <p>Het zou dus ook om kunststof buizen kunnen gaan.</p>

Verwijderen

- Zorg voor een veilig beheer. Vermijd het beschadigen van het asbestmateriaal. Controleer de toestand jaarlijks op wijzigingen.
- Scherm in afwachting van verwijdering het asbestmateriaal af van luchtstromingen en verstoring: bijvoorbeeld door het te verpakken, te fixeren, af te dekken, signalisatie - afbakening aan te brengen, ...

- Eenvoudige handelingen: mag via doe-het-zelf of door werknemer(s) met opleidingsattest eenvoudige handelingen
Deze toepassing kan door een aannemer die over een opleidingsattest eenvoudige handelingen beschikt of door een particulier (doe-het-zelf), verwijderd worden indien er geen verhoogd risico op vrijgave van asbestvezels (max. concentratie 0,01 vezels/cm³ - CODEX Art. VI.3-54) ontstaat en de toepassing voorafgaand wordt gefixeerd/bevochtigd; de individuele elementen zonder machinale werktuigen en zonder breken of gooien een voor een losgemaakt worden; en ten slotte in gesloten verpakking weggevoerd worden naar een erkend afvalpunt (recyclagepark).

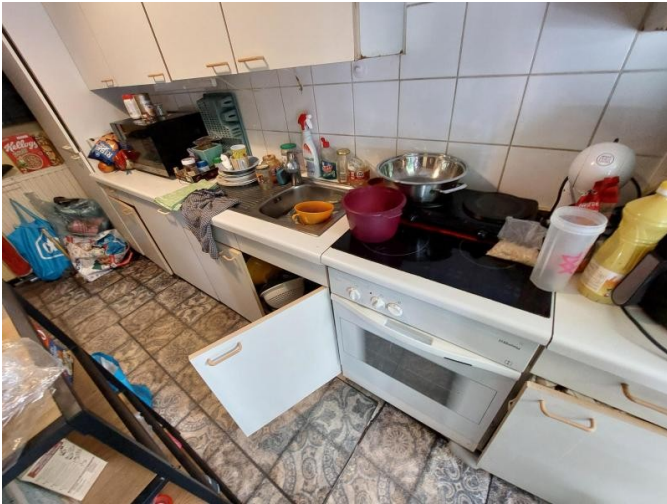
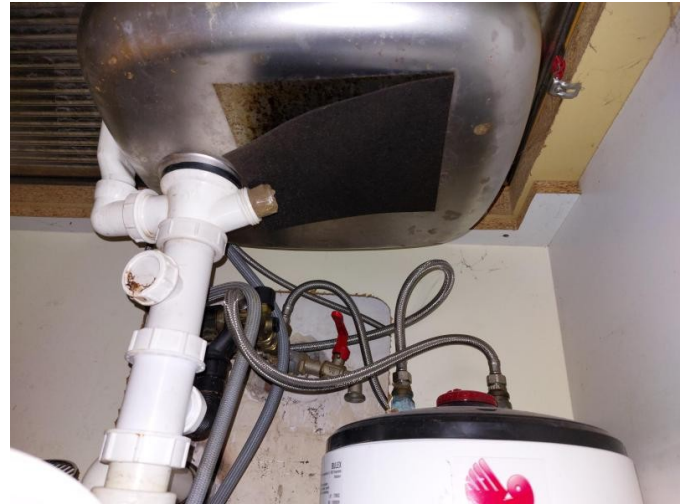
Eindbeoordeling materiaalrisico	Laag materiaalrisico en/of verlaagde kans op vezelvrijgave
---------------------------------	--

Gebondenheid	Categorie 1: hechtgebonden in oorsprong
Asbestsoort (vezeltype)	Alleen chrysotiel
Asbestconcentratie	Laag (< 50%)
Afschermingsgraad van het gehele materiaal	Geheel of deels (ook) vrij aan de binnenlucht
Toestand van het materiaal	Licht beschadigd, licht verweerd. Intact calciumsilicaatmateriaal of categorie III 'gebondenheid'

Beschrijving	Anti-dreunlapje spoelbak
Omgeving	Binnen
Primaire drager	Inrichting (meubilair, ...)
Asbestmateriaal	ontdreuningslap
Bindmiddel van asbestmateriaal	Bitumen (roofing, teer, asfalt)
Gebondenheid op basis van bindmiddel	Hecht
Hoeveelheid (gewicht - aantal)	<ul style="list-style-type: none">• 0,20 kg - 1 stuk
Totaal gewicht	0,20 kg
Eenvoudig bereikbaar	Ja
Bevestigingswijze	<ul style="list-style-type: none">• Verlijmd, ingegoten, versmeerd
Identificatiemethode	Vaststelling zonder monsternamen
Destructieve handeling voor identificatie	Nee

Zorgvuldig beheren

- Zorg voor een veilig beheer. Vermijd het beschadigen van het asbestmateriaal. Controleer de toestand jaarlijks op wijzigingen.

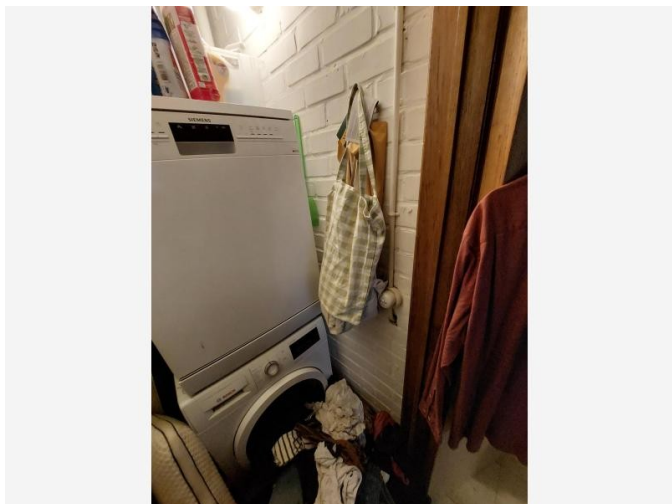
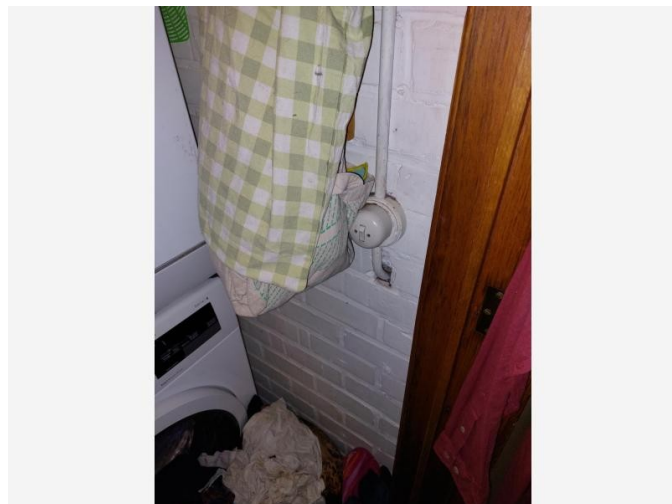
Eindbeoordeling materiaalrisico	Laag materiaalrisico en/of verlaagde kans op vezelvrijgave
---------------------------------	--

Gebondenheid	Categorie 1: hechtgebonden in oorsprong
Asbestsoort (vezeltype)	Crocidoliet aanwezig
Asbestconcentratie	Laag (< 50%)
Afschermingsgraad van het gehele materiaal	Geheel of deels (ook) vrij aan de binnenlucht
Toestand van het materiaal	Onbeschadigd, niet verweerd

Beschrijving	bakeliet schakelaar
Omgeving	Binnen
Primaire drager	Communicatie en elektrische infrastructuur en uitrusting
Asbestmateriaal	Plaat, paneel, tablet - Type Bakeliet
Bindmiddel van asbestmateriaal	Kunststof of -hars
Gebondenheid op basis van bindmiddel	Hecht
Hoeveelheid (oppervlakte - dikte - aantal)	• 0,10 m ² - 1,00 cm - 1 stuk
Totaal volume	0,001 m ³
Eenvoudig bereikbaar	Ja
Bevestigingswijze	• Geschroefd
Identificatiemethode	Vaststelling zonder monsternamen
Destructieve handeling voor identificatie	Nee
Opmerking	De hoeveelheid is een schatting en is moeilijk uit te drukken in oppervlakte.

Zorgvuldig beheren

- Zorg voor een veilig beheer. Vermijd het beschadigen van het asbestmateriaal. Controleer de toestand jaarlijks op wijzigingen.

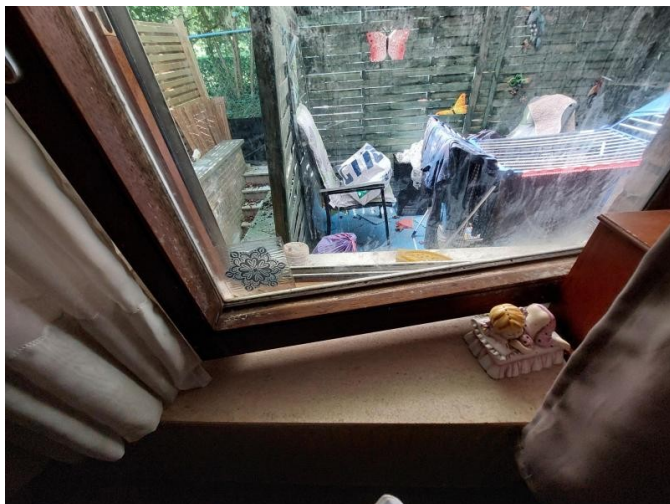
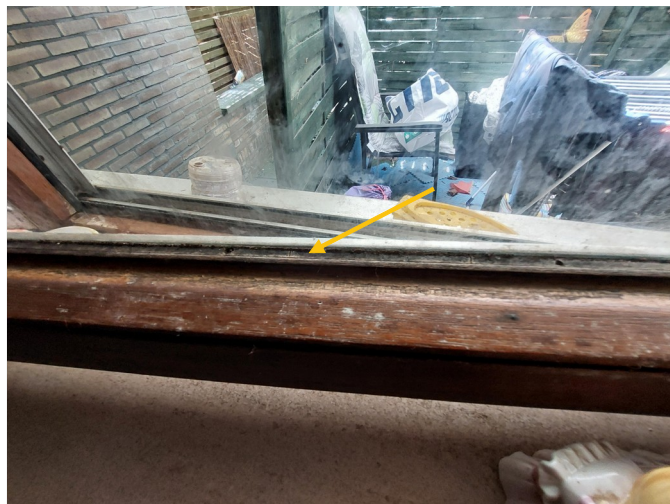
Eindbeoordeling materiaalrisico	Laag materiaalrisico en/of verlaagde kans op vezelvrijgave
---------------------------------	--

Gebondenheid	Categorie 1: hechtgebonden in oorsprong
Asbestsoort (vezeltype)	Amfibool aanwezig, uitgezonderd crocidoliet
Asbestconcentratie	Laag (< 50%)
Afschermingsgraad van het gehele materiaal	Geheel of deels (ook) vrij aan de binnenlucht
Toestand van het materiaal	Licht beschadigd, licht verweerd. Intact calciumsilicaatmateriaal of categorie III 'gebondenheid'

Beschrijving	Mastiek
Omgeving	Binnen
Primaire drager	Wandopening verticaal (raam, deur, ...)
Asbestmateriaal	In-situ afwerkingslagen - Pasta, stopverf, voegsel, stopsel, vulsel, mastiek, kitten, ...
Bindmiddel van asbestmateriaal	Kitten, mastiek, pasta
Gebondenheid op basis van bindmiddel	Hecht
Hoeveelheid (gewicht - aantal)	<ul style="list-style-type: none">• 5,00 kg - 1 stuk
Totaal gewicht	5,00 kg
Eenvoudig bereikbaar	Ja
Bevestigingswijze	<ul style="list-style-type: none">• Verlijmd, ingegoten, versmeerd
Identificatiemethode	Vaststelling zonder monsternamen
Destructieve handeling voor identificatie	Nee
Opmerking	<p>De precieze hoeveelheid is een schatting en kan afwijken van de werkelijke toestand.</p> <p>Zowel tussen raam en profiel als tussen profiel en muren is er asbestverdachte mastiek.</p>

Zorgvuldig beheren

- Zorg voor een veilig beheer. Vermijd het beschadigen van het asbestmateriaal. Controleer de toestand jaarlijks op wijzigingen.
- Zorg voor een veilig beheer en verwijder dit asbestmateriaal wanneer het bij werken eenvoudig bereikbaar wordt. Controleer de toestand jaarlijks op wijzigingen.

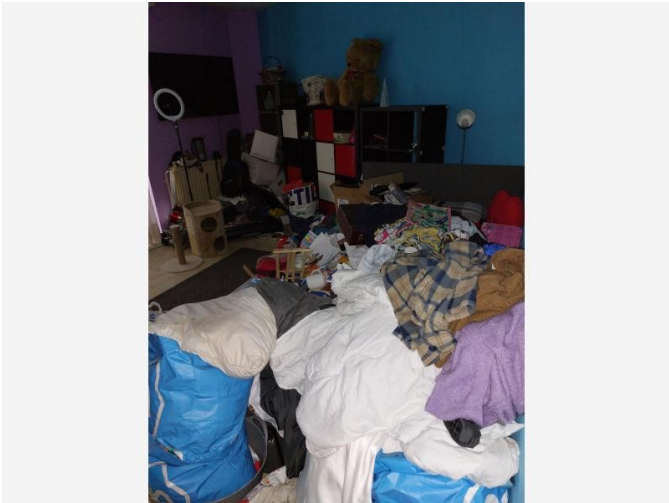
Situeringfoto

Tijdelijke beperking

Reden: Materiaal in opslag

Uitleg van de asbestdeskundige: Materiaal in opslag verhindert een volledige inspectie.

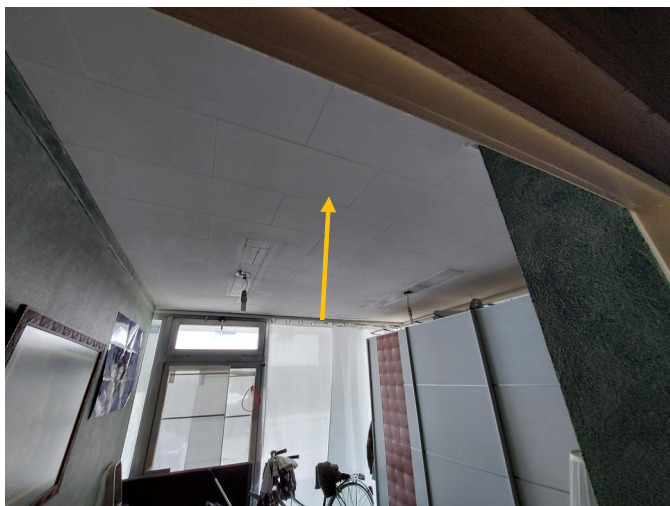
De plafonds werden afgewerkt met niet-asbestverdachte plafondplaten die inspectie van de bedekte structuur (opbouw, pleisterwerk) verhinderen.

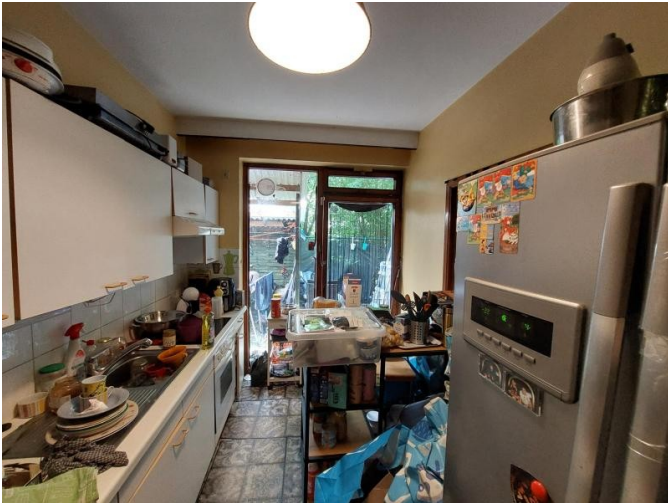
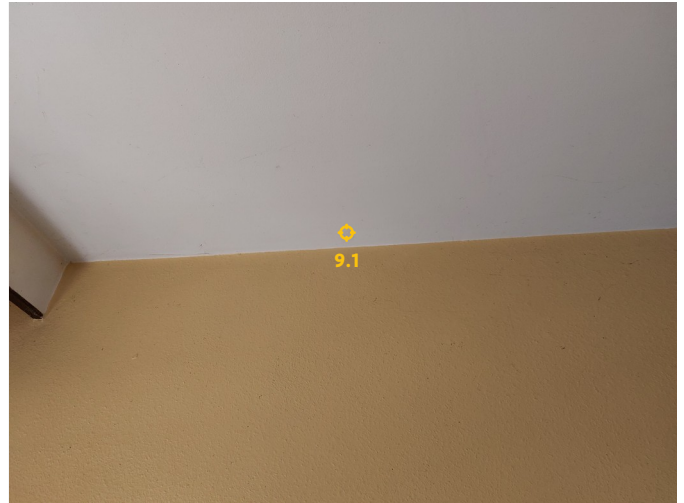
Fiche 9: Pleisterwerk plafonds

Geen asbest

#	Type	Referentie	Resultaat
9.1	Mengmonster	NI 2	Geen asbest

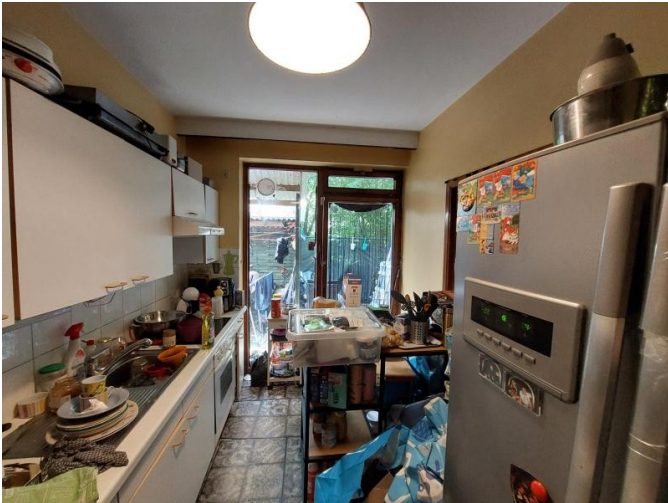
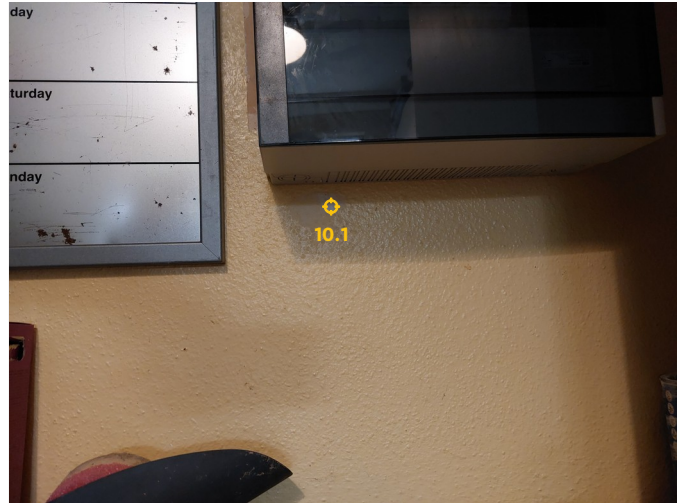
Fiche 10: pleisterwerk wanden

Geen asbest

#	Type	Referentie	Resultaat
10.1	Mengmonster	NI 1	Geen asbest
