Asbestinventarisatattest

Tabakstraat 83, 9100 Sint-Niklaas

Attestnummer : 20250508-000367.000

Zone 1: Hoofdgebouw

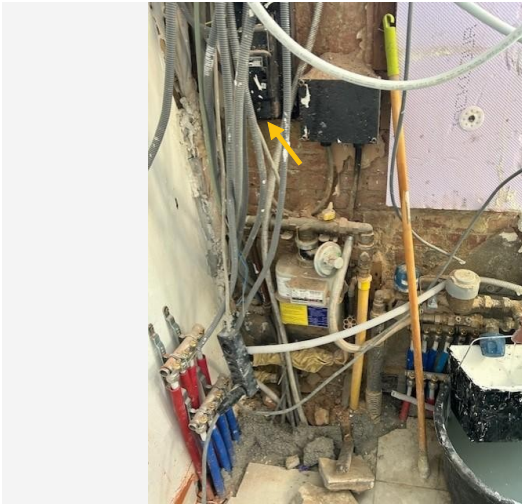
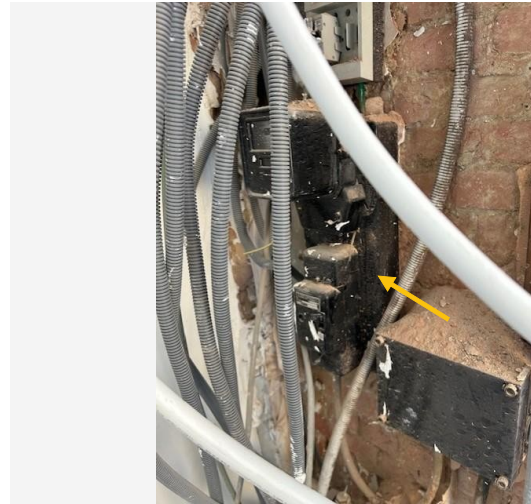
Het asbestmateriaal valt onder de mijlpaal van 2040.

Eindbeoordeling materiaalrisico	Laag materiaalrisico en/of verlaagde kans op vezelvrijgave
---------------------------------	--

Gebondenheid	Categorie 1: hechtgebonden in oorsprong
Asbestsoort (vezeltype)	Crocidoliet aanwezig
Asbestconcentratie	Laag (< 50%)
Afschermingsgraad van het gehele materiaal	Geheel of deels (ook) vrij aan de binnenlucht
Toestand van het materiaal	Onbeschadigd, niet verweerd

Beschrijving	Bakeliet elektriciteitskast
Omgeving	Binnen
Primaire drager	Communicatie en elektrische infrastructuur en uitrusting
Asbestmateriaal	Plaat, paneel, tablet - Type Bakeliet
Bindmiddel van asbestmateriaal	Kunststof of -hars
Gebondenheid op basis van bindmiddel	Hecht
Hoeveelheid (oppervlakte - dikte - aantal)	• 1,00 m ² - 1,00 cm - 1 stuk
Totaal volume	0,01 m ³
Eenvoudig bereikbaar	Ja
Bevestigingswijze	• Geschroefd
Identificatiemethode	Vaststelling zonder monstername
Destructieve handeling voor identificatie	Nee
Opmerking	Het opgegeven gewicht is indicatief.

- Zorg voor een veilig beheer. Vermijd het beschadigen van het asbestmateriaal. Controleer de toestand jaarlijks op wijzigingen.

- Eenvoudige handelingen: mag via doe-het-zelf of door werknemer(s) met opleidingsattest eenvoudige handelingen
Indien de elektriciteitskast eigendom is van Fluvius mag u dit niet zomaar verwijderen. U dient contact op te nemen met Fluvius voor verdere instructies.

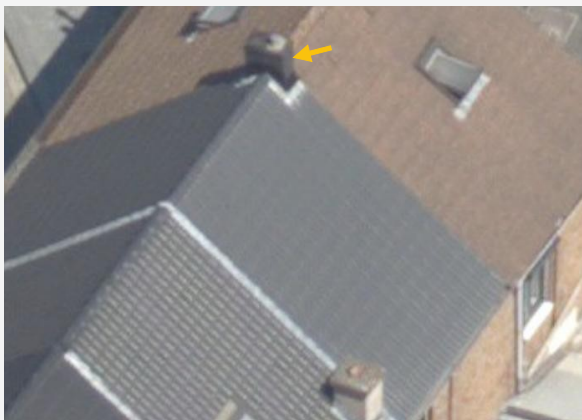
Reden: Het te onderzoeken materiaal situeert zich hoger dan 3,50 m te rekenen vanaf een veilige ondergrond

Uitleg van de asbestdeskundige: Op basis van een niet destructief onderzoek kan niet worden onderzocht of het rookkanaal in de schoorsteen asbestverdachte materialen bevat.

(Asbest)materiaal	Rookgaskanaal
Karakterisatie	Asbest (verdacht)
Primaire drager	Ruimteverwarming

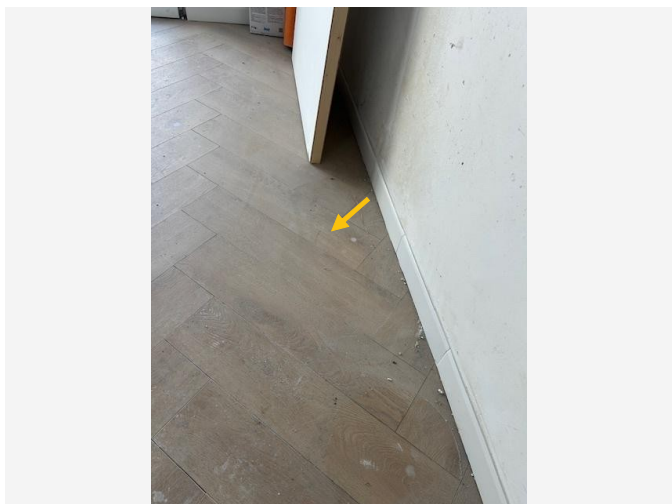
De vloeren binnen het inspectiegebied zijn vernieuwd in 2024 en niet-asbestverdacht. De tegellijm is niet inspecteerbaar/waarneembaar en kan eventueel asbesthoudend zijn.

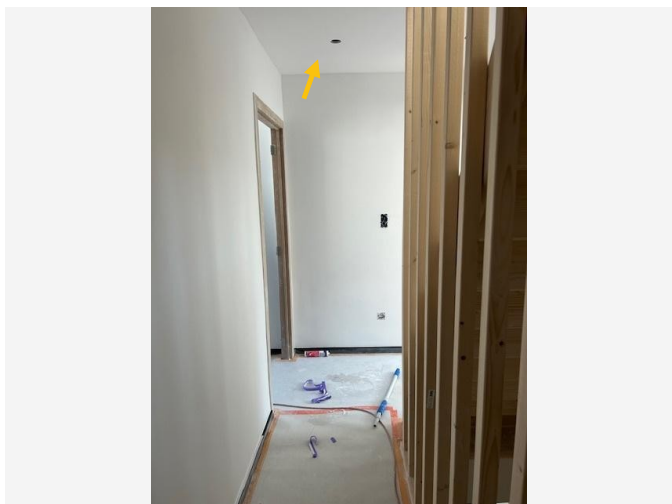
Bepleistering tot op de drager gerenoveerd in 2024. Plafonds werden volledig gestript en uitgerust met nieuw pleisterwerk en of nieuwe gyprocplaten (zie foto's bewijs)

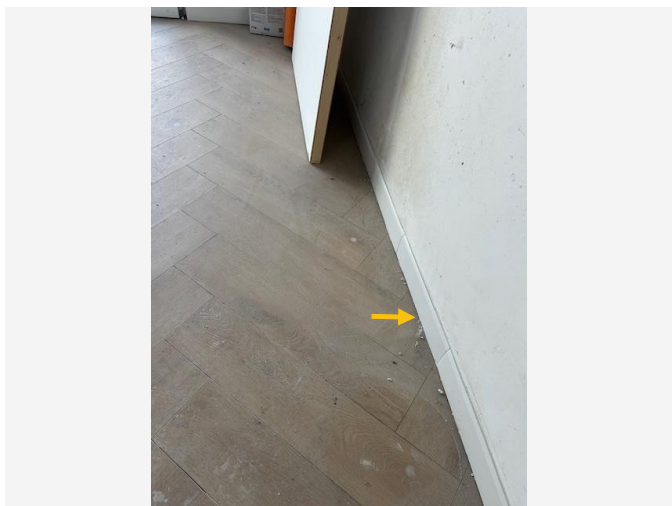
De plinten binnen het inspectiegebied zijn vervangen in 2024 en niet-asbestverdacht. De tegellijm is niet inspecteerbaar/waarneembaar en kan eventueel asbesthoudend zijn.

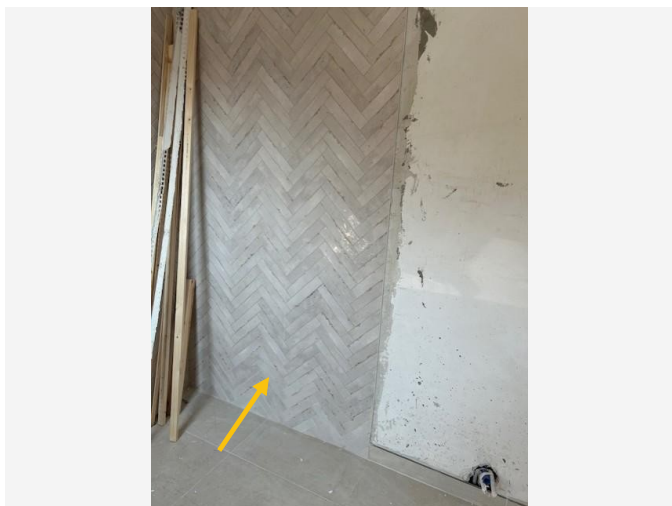
De wandtegels binnen het inspectiegebied (badkamer/toilet) zijn niet-asbestverdacht. De tegellijm is niet inspecteerbaar/waarneembaar en kan eventueel asbesthoudend zijn.

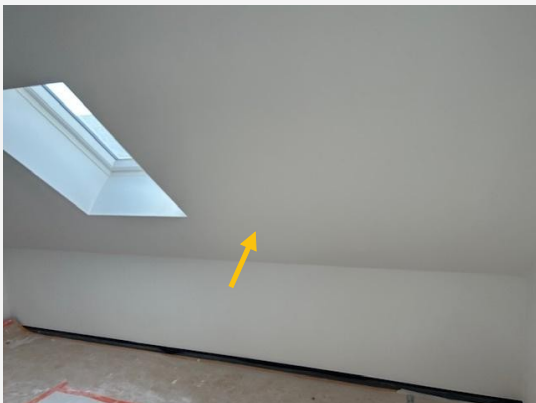
Het onderdak is afgewerkt met gyproc en is niet-asbestverdacht. Op basis van een niet destructief onderzoek kunnen we niet vaststellen wat er zich eventueel zou kunnen bevinden achter de gyprocplaten. Tenslotte kunnen we van buiten uit de dakpannen niet optillen daar ze vastgeklemd zitten.

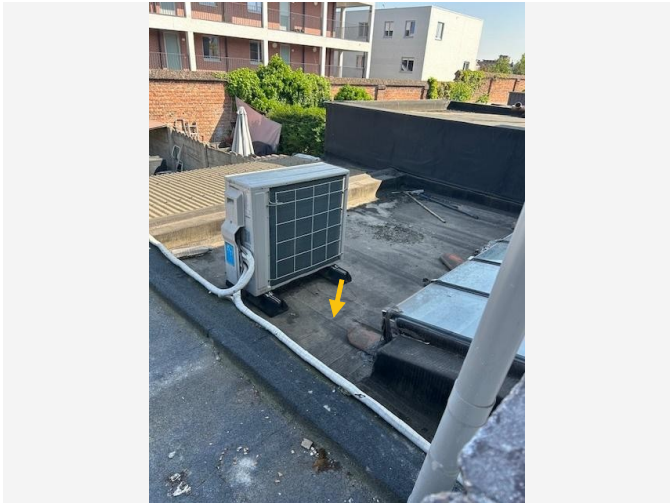
Het plat dak is verbonden aan het plat dak van de buur dat uitgerust is met roofing dat eventueel asbesthoudend kan zijn.

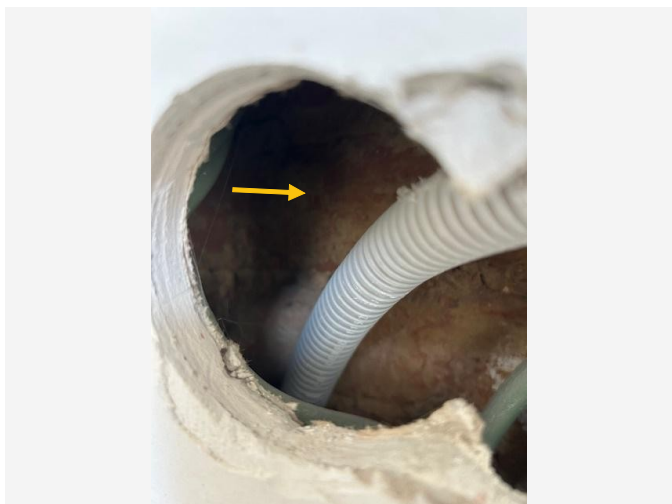
Bepleistering tot op de drager gerenoveerd in 2024. Muren werden volledig gestript en uitgerust met nieuw pleisterwerk en of nieuwe gyprocplaten (zie foto's bewijs)

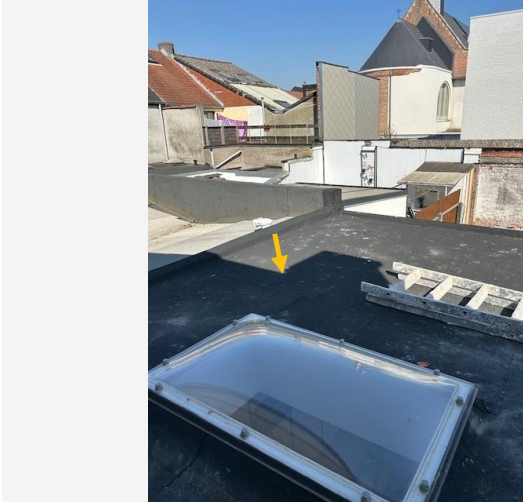
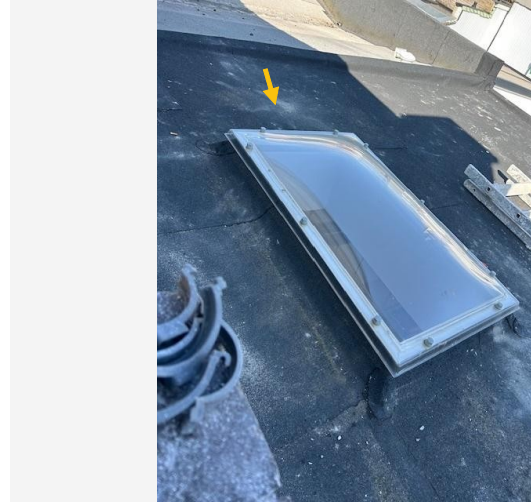
Fiche 10: Roofing plat dak

Geen asbest

Beschrijving	Roofing plat dak
Omgeving	Buiten
Primaire drager	Plat dak
Bindmiddel van materiaal	Bitumen (roofing, teer, asfalt)
Gebondenheid op basis van bindmiddel	Hecht
Hoeveelheid (oppervlakte - aantal)	• 13,50 m ² - 1 stuk
Totale oppervlakte	13,50 m ²
Identificatiemethode	Vaststelling met bewijsdocument, zonder monstername
Destructieve handeling voor identificatie	Nee
Opmerking	<p>Toplaag is niet-asbestverdacht en vervangen in 2024 met nieuwe roofing. Over de onderliggende lagen kunnen we geen uitspraak doen.</p> <p>Het opgegeven gewicht is indicatief.</p>
