Asbestinventarisatetest

Pastoriestraat 13, 3360 Bierbeek

Attestnummer : 20250517-000035.000

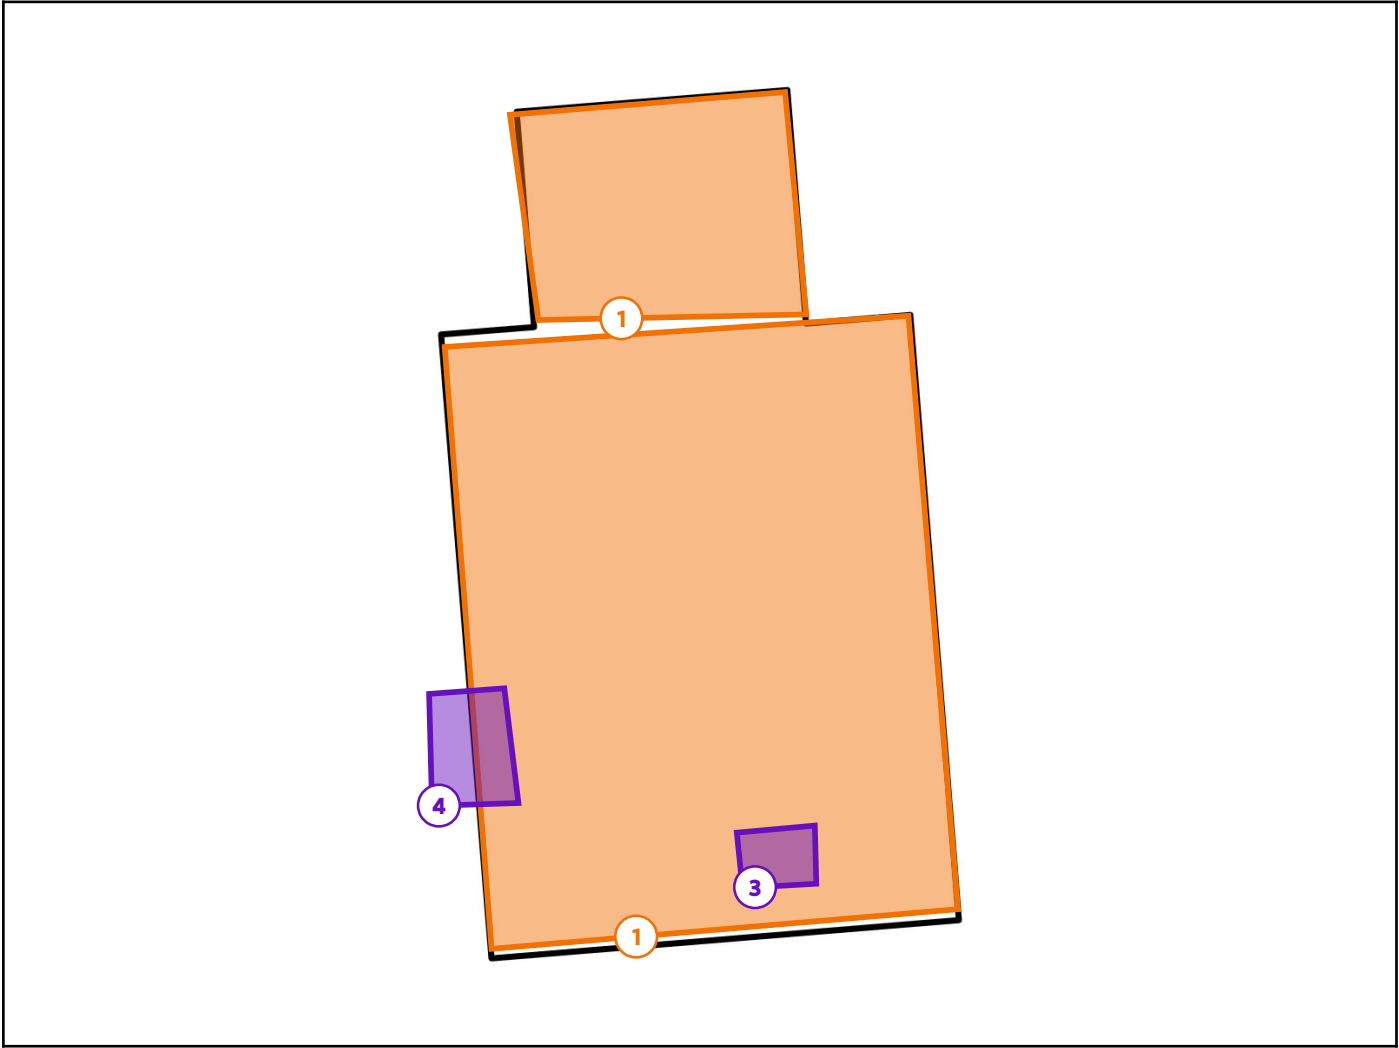
Plan 1.1: Hoofdgebouw plan

Beschrijving	Type	Actie
1. Leien dak	Asbestmateriaal	<div>Verwijderen</div>
3. Schouw	Beperking	-
4. Dakbedekking - dakkapel	Beperking	-

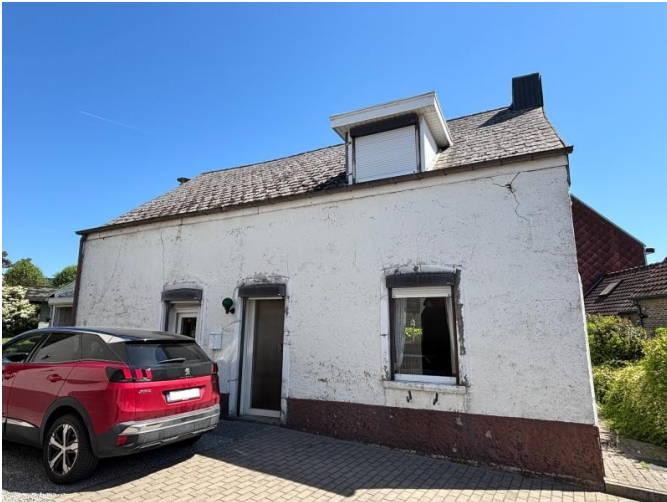
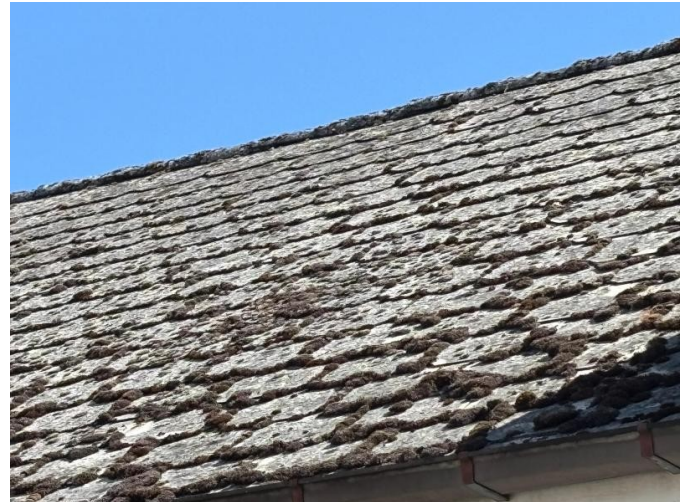
Het asbestmateriaal valt onder de mijlpaal van 2034.

Eindbeoordeling materiaalrisico	Verhoogd materiaalrisico en/of verhoogde kans op vezelvrijgave
---------------------------------	--

Gebondenheid	Categorie 1: hechtgebonden in oorsprong
Asbestsoort (vezeltype)	Crocidoliet aanwezig
Asbestconcentratie	Laag (< 50%)
Afschermingsgraad van het gehele materiaal	Geheel of deels vrij aan de buitenlucht
Toestand van het materiaal	Matig beschadigd, matig verweerd

Beschrijving	Leien dak
Omgeving	Buiten
Primaire drager	Schuin dak
Asbestmateriaal	Dak- en gevelbekleding - Lei, shingle
Bindmiddel van asbestmateriaal	Cement
Gebondenheid op basis van bindmiddel	Hecht
Hoeveelheid (oppervlakte - aantal)	• 140,00 m ² - 1 stuk
Totale oppervlakte	140,00 m ²
Eenvoudig bereikbaar	Ja
Bevestigingswijze	• Genageld, geniet
Identificatiemethode	Vaststelling zonder monstername
Destructieve handeling voor identificatie	Nee
Opmerking	De vermelde oppervlaktes, diktes, gewicht en volumes betreffen een beredeneerde schatting. Er worden geen rechten verleend aan deze oppervlaktes/diktes/gewicht/ volumes.

- Verwijder dit asbestmateriaal zo snel mogelijk. Volg de toestand goed op.

- Eenvoudige handelingen: mag via doe-het-zelf of door werknemer(s) met opleidingsattest eenvoudige handelingen
Voor dakleien voorziet de wet geen verplichting om deze asbestverdachte toepassing te laten verwijderen door een firma met een opleidingsattest eenvoudige handelingen. U mag, in principe, ongeacht beschadigingen of vrije asbestvezels, deze asbesttoepassing zelf verwijderen met inachtneming van de nodige veiligheidsmaatregelen om Uzelf en uw omgeving te beschermen (dragen van mondmasker FFP3, handschoenen, wegwerpovertrek met beschermingsgraad CAT III type 5,6). Een beschadigde asbesttoepassing in slechte staat kan makkelijk verder breken of vergruizen. Er komen dan schadelijke asbestvezels vrij die ingeademd kunnen worden.

1. leien mogen niet breken of beschadigd worden (nooit gooien of breken)
2. besproei de leien met speciaal fixeermiddel (per keer +- 5m²)
3. bevestigingsnagel lei losmaken d.m.v. klauwhamer met blokje hout eronder om beschadiging te vermijden
4. leien één voor één losmaken
5. leien één voor één voorzichtig stapelen in een asbestafvalzak (niet breken)
6. met het asbestafval kunt u terecht op het recyclagepark of bij een geregistreerde asbestinzamelaar.

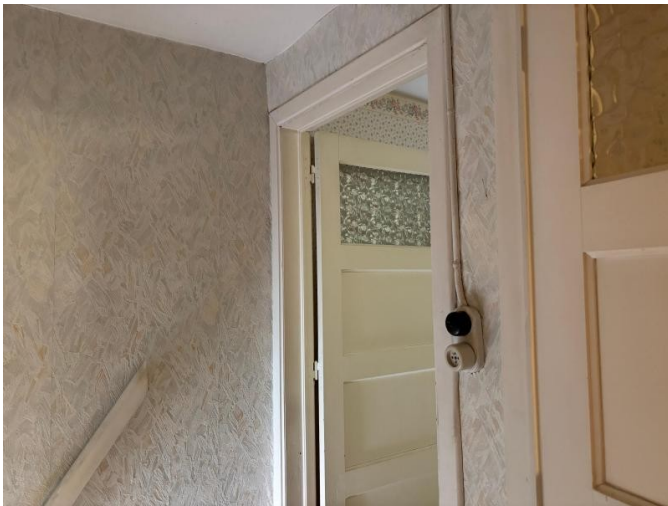
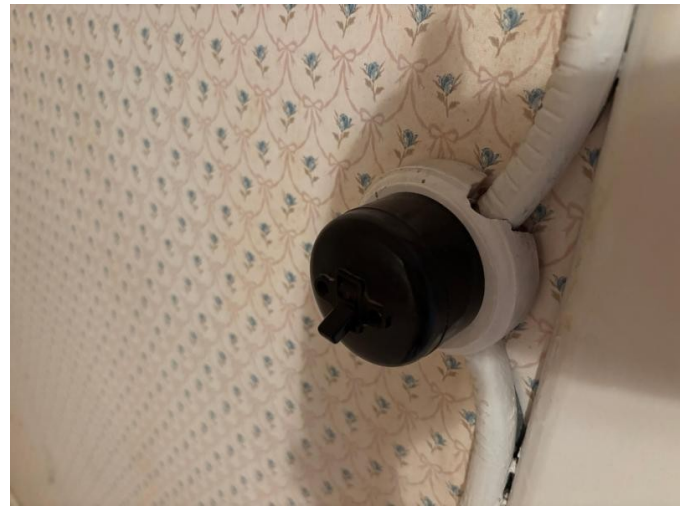
Het asbestmateriaal valt onder de mijlpaal van 2040.

Eindbeoordeling materiaalarisico	Laag materiaalarisico en/of verlaagde kans op vezelvrijgave
----------------------------------	---

Gebondenheid	Categorie 1: hechtgebonden in oorsprong
Asbestsoort (vezeltype)	Crocidoliet aanwezig
Asbestconcentratie	Laag (< 50%)
Afschermingsgraad van het gehele materiaal	Geheel of deels (ook) vrij aan de binnenlucht
Toestand van het materiaal	Onbeschadigd, niet verweerd

Beschrijving	Bakeliet elementen
Omgeving	Binnen
Primaire drager	Communicatie en elektrische infrastructuur en uitrusting
Asbestmateriaal	Plaat, paneel, tablet - Type Bakeliet
Bindmiddel van asbestmateriaal	Kunststof of -hars
Gebondenheid op basis van bindmiddel	Hecht
Hoeveelheid (oppervlakte - dikte - aantal)	• 1,00 m ² - 1,00 cm - 7 stuks
Totaal volume	0,07 m ³
Eenvoudig bereikbaar	Ja
Bevestigingswijze	• Geschroefd
Identificatiemethode	Vaststelling zonder monsternamen
Destructieve handeling voor identificatie	Nee
Opmerking	Er konden een 7-tal schakelaars gevonden worden maar deze kan mogelijks oplopen gezien de woning nog vol staat met meubels (achterliggend - niet zichtbaar).

- Zorg voor een veilig beheer. Vermijd het beschadigen van het asbestmateriaal. Controleer de toestand jaarlijks op wijzigingen.

- Eenvoudige handelingen: mag via doe-het-zelf of door werknemer(s) met opleidingsattest eenvoudige handelingen
Eenvoudige handelingen: mag via doe-het-zelf of door werknemer(s) met opleidingsattest eenvoudige handelingen gelijkaardige toepassingen kunnen eenvoudig losgeschroefd worden --> EH doe-het-zelf.

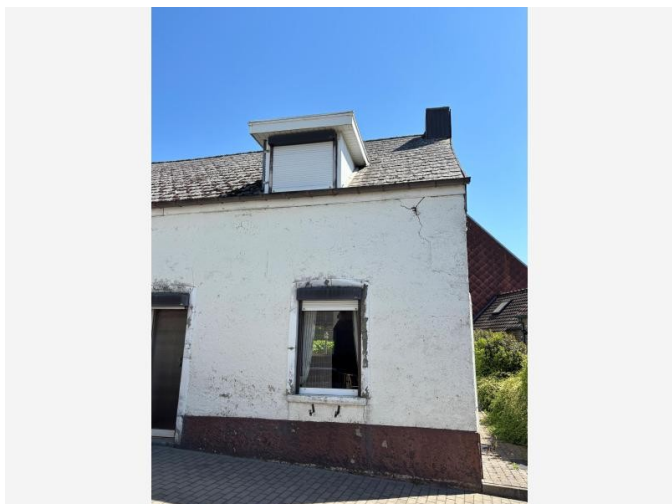
Situeringsfoto

Tijdelijke beperking

Reden: Het te onderzoeken materiaal situeert zich hoger dan 3,50 m te rekenen vanaf een veilige ondergrond

Uitleg van de asbestdeskundige: Er kan geen uitspraak worden gedaan over de schouw aangezien deze zich bevindt meer dan 3.5m boven een veilige ondergrond. Bij werken wordt aangeraden om deze te inspecteren op de aanwezigheid van een eventueel asbestcementen buis.

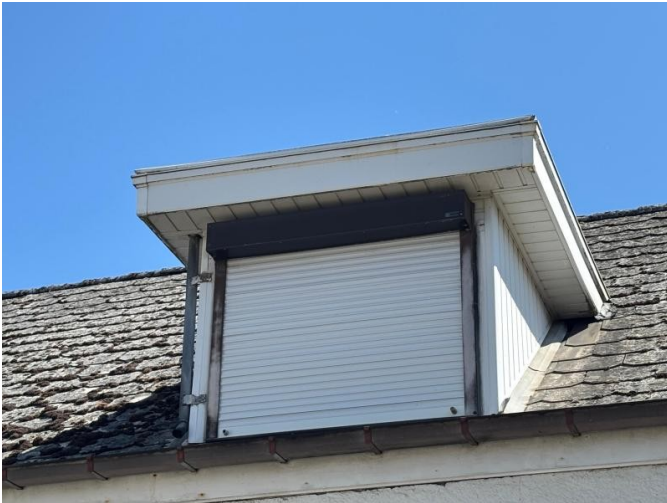
Situeringsfoto

Tijdelijke beperking

Reden: Het te onderzoeken materiaal situeert zich hoger dan 3,50 m te rekenen vanaf een veilige ondergrond

Uitleg van de asbestdeskundige: Er kan geen uitspraak worden gedaan over de dakbedekking boven de dakkapel gezien deze zich bevindt meer dan 3.5m boven een veilige ondergrond. Bij werken wordt aangeraden om de eventueel aanwezige roofing te bemonsteren.

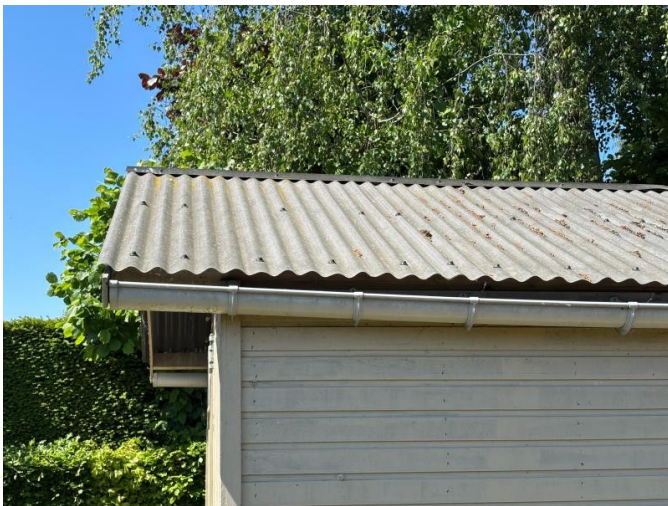
Vrije foto

Zowel de dakbedekking als de constructie van dit tuinhuis is niet asbestverdacht.

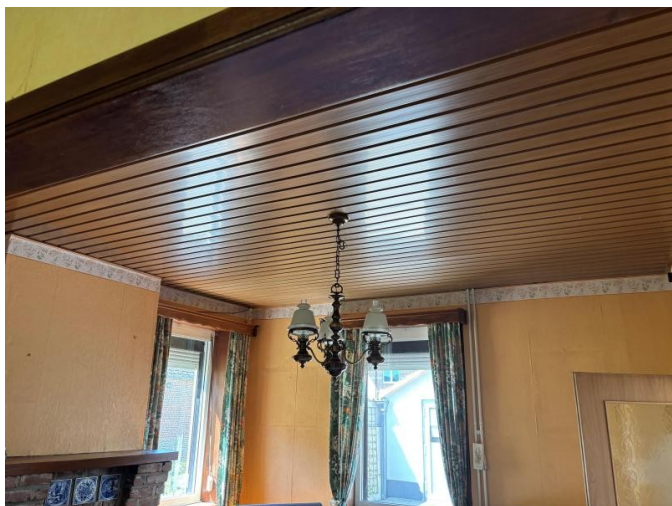
Vrije foto

Deze woning is voorzien van overal valse plafonds; hetzij pvc latjes hetzij houten latjes. Geen pleisterwerk aldus gevonden zonder destructief onderzoek.

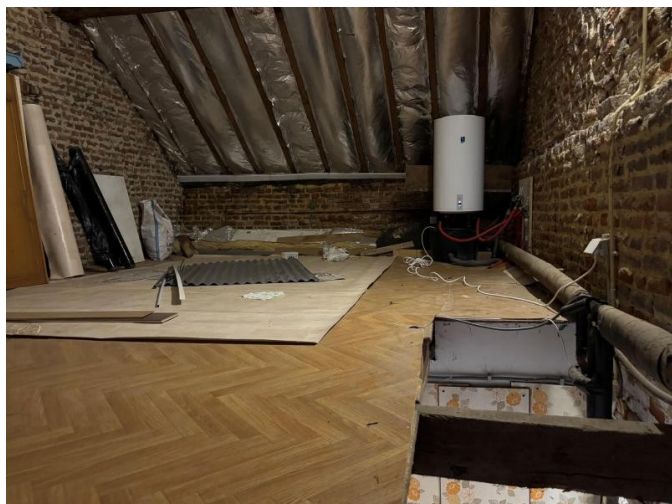
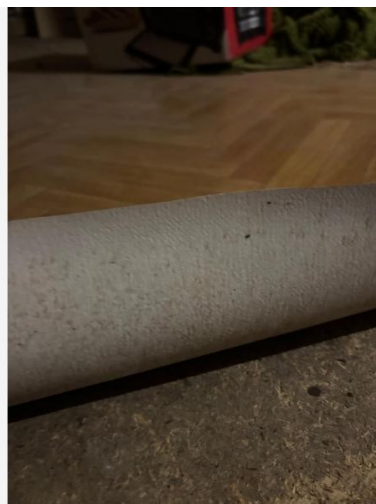
Geen asbest

#	Type	Referentie	Resultaat
7.1	Mengmonster	MM04	Geen asbest

Beschrijving	Leidingisolatie - bitumen - zolder
Omgeving	Binnen
Primaire drager	Ruimteverwarming
Bindmiddel van materiaal	Bitumen (roofing, teer, asfalt)
Gebondenheid op basis van bindmiddel	Hecht
Hoeveelheid (lengte - omtrek - dikte - aantal)	<ul style="list-style-type: none">• 10,00 m - 15,00 cm - 1,00 cm - 1 stuk
Totaal volume	0,015 m ³
Identificatiemethode	Vaststelling met monstername
Destructieve handeling voor identificatie	Nee
Opmerking	De vermelde oppervlaktes, diktes, gewicht en volumes betreffen een bereedeneerde schatting. Er worden geen rechten verleend aan deze oppervlaktes/diktes/gewicht/ volumes.

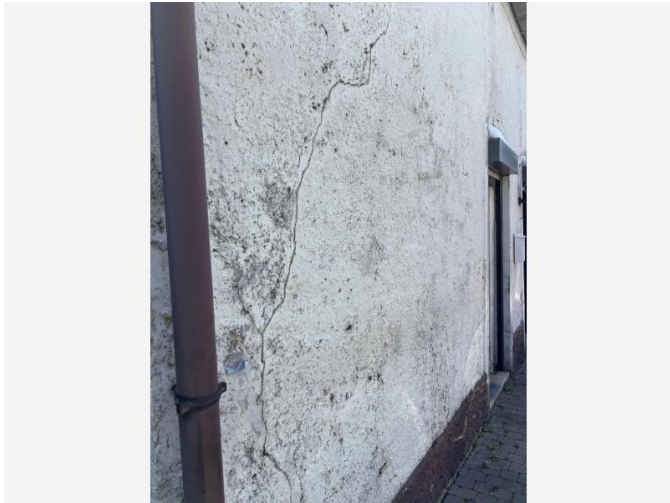
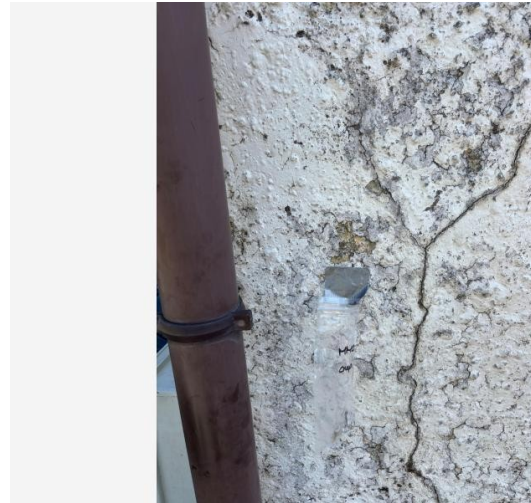
Fiche 8: Betonpleister - buitenmuren

Geen asbest

#	Type	Referentie	Resultaat
8.1	Mengmonster	MM02	Geen asbest

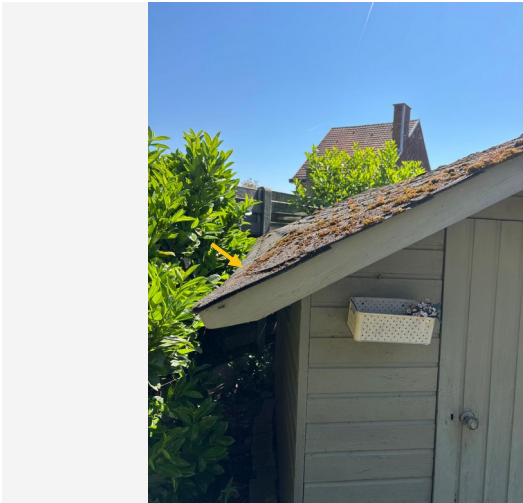
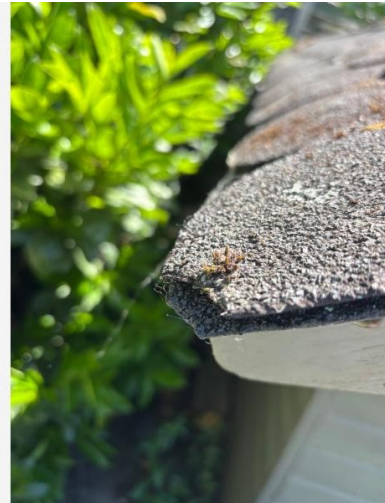
Fiche 9: Dakbedekking - tuinhuis - singles

Geen asbest

#	Type	Referentie	Resultaat
9.1	Puntmonster	MM03	Geen asbest

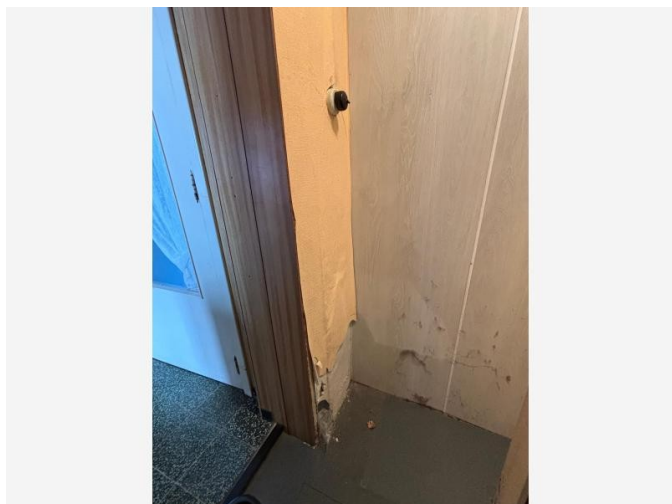
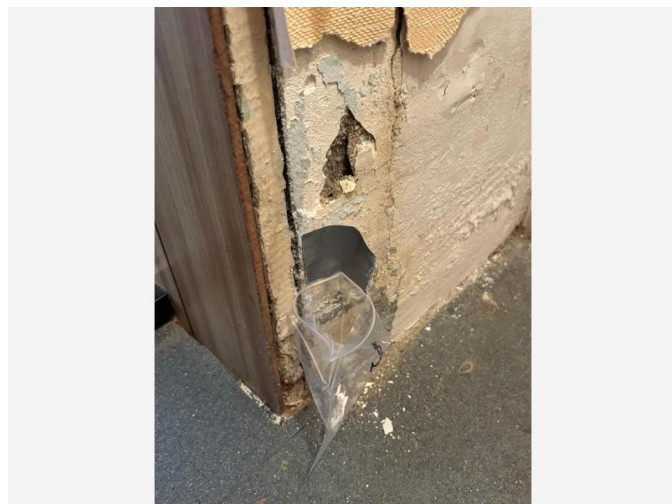
Fiche 10: Pleisterwerk - muren

Geen asbest

#	Type	Referentie	Resultaat
10.1	Mengmonster	MM01	Geen asbest

Beschrijving	Pleisterwerk - muren
Omgeving	Binnen
Primaire drager	Binnenwand
Bindmiddel van materiaal	Gips - kalk
Gebondenheid op basis van bindmiddel	Niet-hechtgebonden
Hoeveelheid (oppervlakte - dikte - aantal)	• 50,00 m ² - 0,50 cm - 1 stuk
Totaal volume	0,25 m ³
Identificatiemethode	Vaststelling met monstername
Destructieve handeling voor identificatie	Nee
Opmerking	<p>Bijna alle binnenmuren zijn voorzien van voorzetwanden. Hier en daar waren er scheuren in deze voorzetwanden waardoor de oorspronkelijke muur kon gezien worden. Op de plannen werden aangeduid waar er nog pleisterwerk kon waargenomen worden zonder destructief onderzoek. Er werden verschillende stalen genomen op deze plaatsen maar niet op een natte ruimte, noch een stookruimte. (geen pleister gevonden).</p> <p>De hoeveelheid pleisterwerk vermeld in deze fiche is een benadering. Om de juiste hoeveelheid te bepalen dient er een doorgedreven opmeting en destructief onderzoek plaats te vinden om de dikte van het pleisterwerk te bepalen en tevens de plaatsen te detecteren waar pleisterwerk ontbreekt. Dit kadert momenteel niet in onze opdracht.</p>
