Achtelsestraat 2/1, 2320 Hoogstraten

Uitgegeven op : **03.10.2024**

Asbestveilig (maar mogelijk niet asbestvrij)

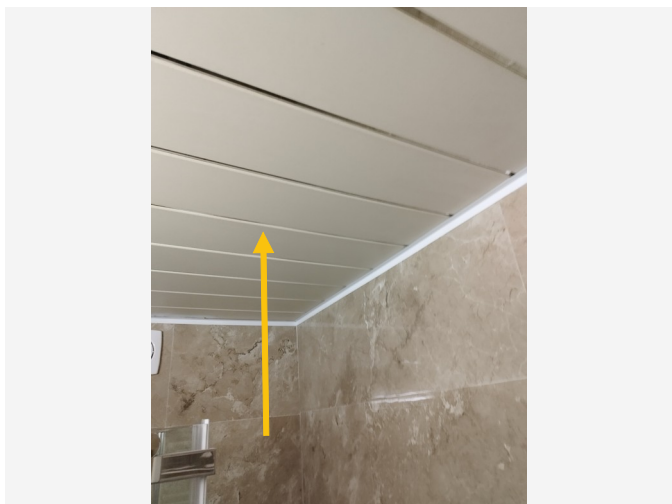
De plafonds in de natte ruimtes (keuken en badkamer) zijn afgewerkt met valse plafonds in plaatmateriaal. Het is niet duidelijk of er pleisterwerk aanwezig is achter deze valse plafonds, het is aangewezen om bijkomend onderzoek uit te voeren bij werken.

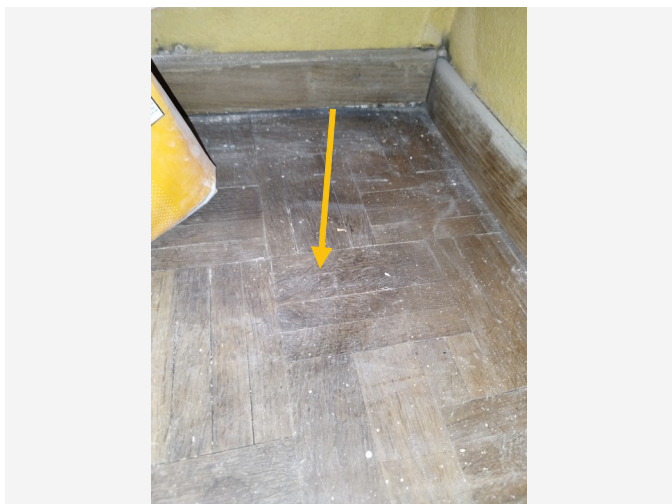
In het verleden werd asbesthoudende zwarte lijm gebruikt voor het vastlijmen van parkettegels/vloer .

Er was geen zichtbare schade om dit vast te stellen zonder destructief onderzoek.

De parket is vastgesteld in de kast in de inkomhal maar loopt door over de volledige vloer van het appartement buiten de natte ruimtes (vloertegels).

Bij renovatie extra controle uitvoeren.

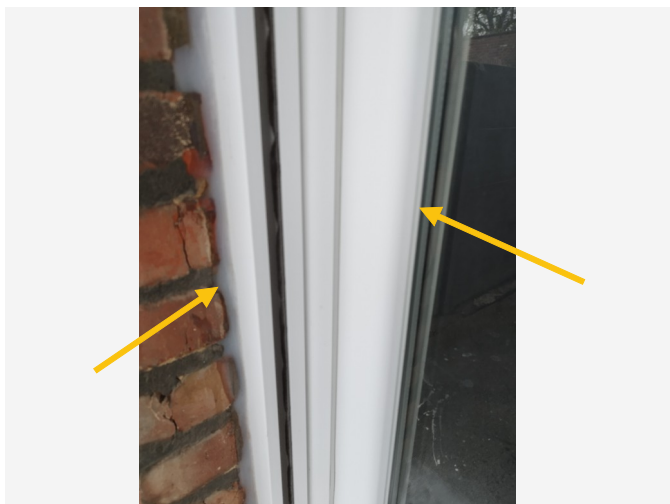
De gebruikte siliconen kit is niet asbestverdacht.

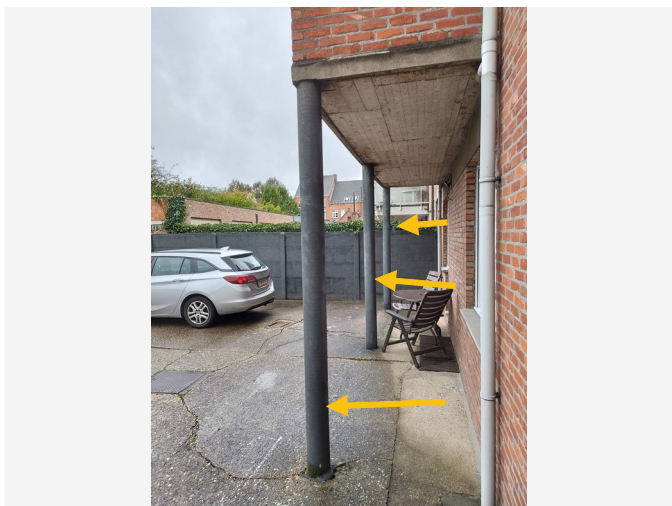
De verloren bekistingspalen zijn achteraan het hoofdgebouw vastgesteld.

De palen horen bij de gemeenschappelijke delen van het hoofdgebouw en zijn asbestverdacht.

Deze dienen verder te worden geïnspecteerd bij inspectie van de gemeenschappelijke delen.

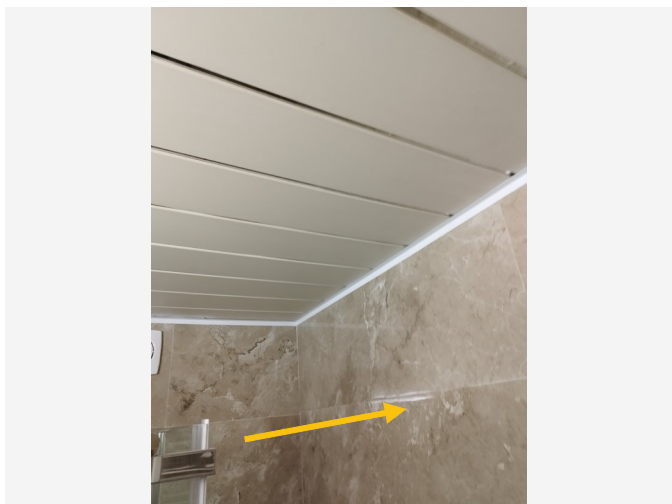
De binnenwanden in de natuursteen en zijn niet bepleisterd (niet asbestverdacht).

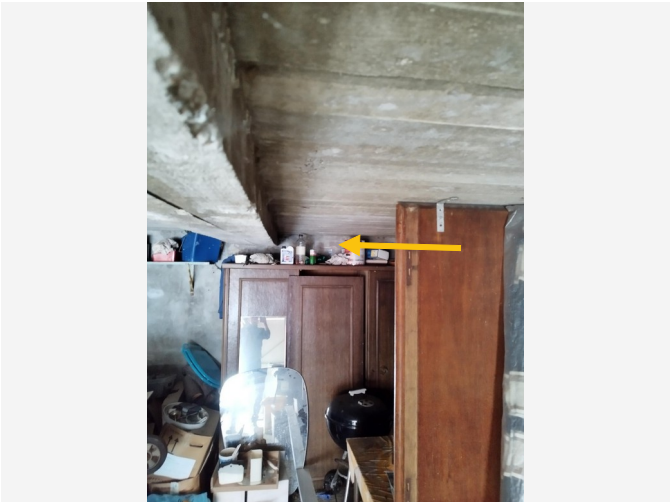
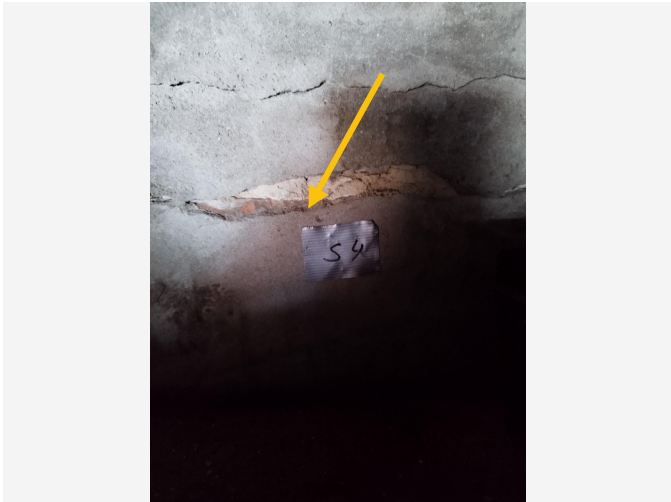
Fiche 6: smeerlaag achterste binnenwand garage (cement)

Geen asbest

#	Type	Referentie	Resultaat
6.1	Puntmonster	S4.	Geen asbest

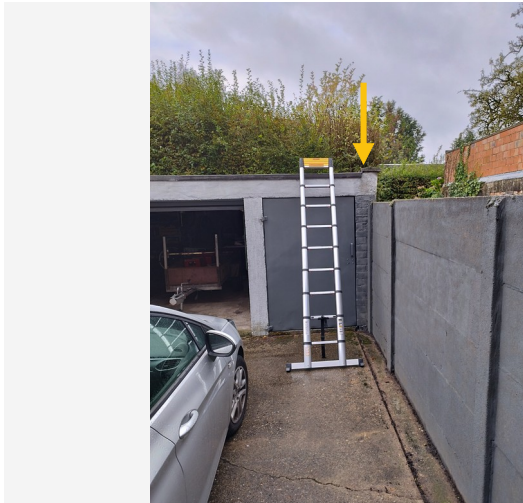
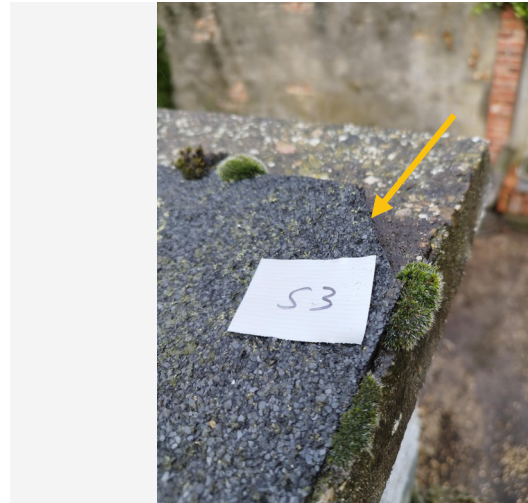
Fiche 7: roofing plat dak garage

Geen asbest

#	Type	Referentie	Resultaat
7.1	Puntmonster	S3.	Geen asbest

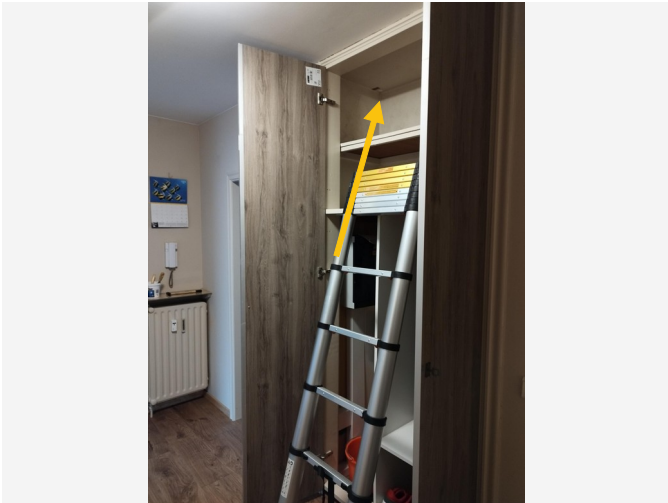
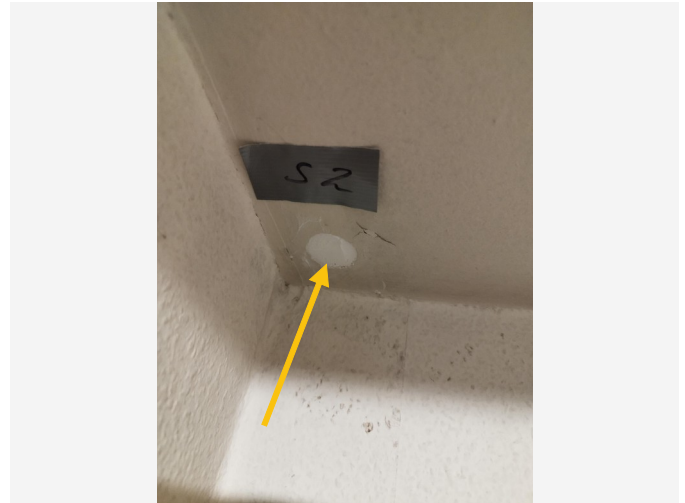
Fiche 8: pleisterwerk plafonds

Geen asbest

#	Type	Referentie	Resultaat
8.1	Mengmonster	S2.	Geen asbest

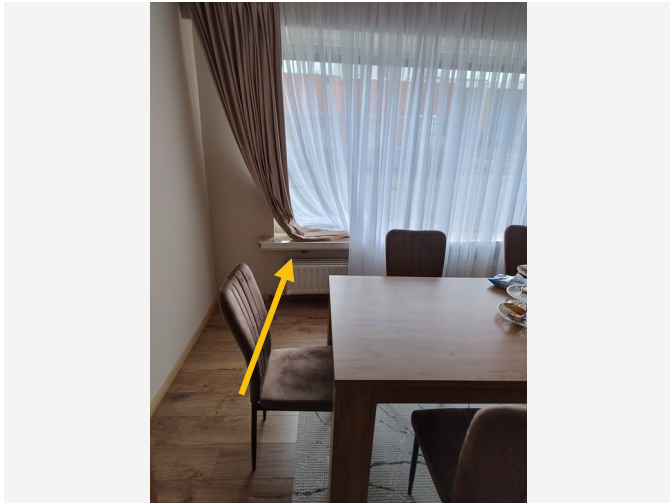
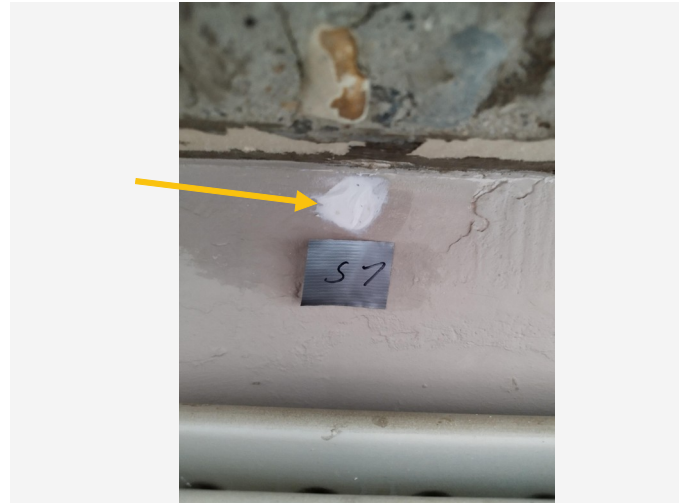
Fiche 9: pleisterwerk muren

Geen asbest

#	Type	Referentie	Resultaat
9.1	Mengmonster	S1.	Geen asbest
