# Asbestinventarisatattest

Edingseweg 601, 9500 Geraardsbergen

Attestnummer : 20250422-000548.000

## Zone 1: Woonhuis

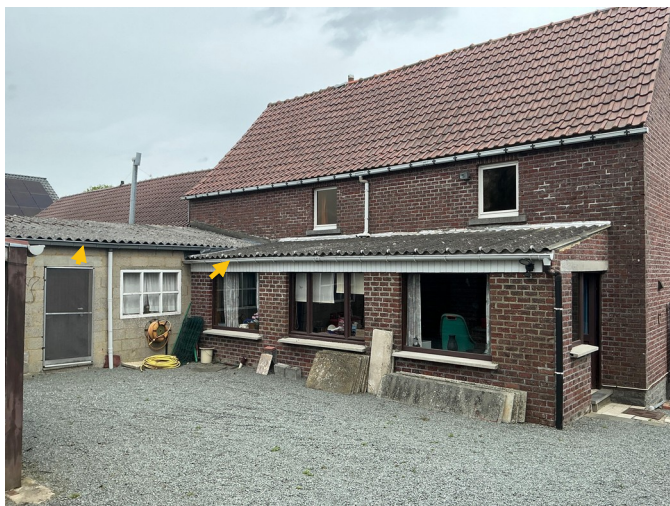
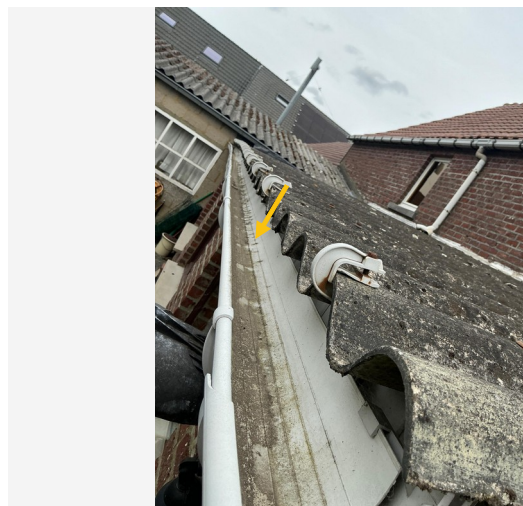
## Fiche 1: Sediment in dakgoot

Asbestmateriaal - afvalstof

Het asbestmateriaal valt onder de mijlpaal van 2040.

**Dringend verwijderen**

- Verwijder het asbestafval.

- Eenvoudige handelingen: mag via doe-het-zelf of door werknemer(s) met opleidingsattest eenvoudige handelingen  
Deze asbesthoudende toepassing kan door middel van DHZ of eenvoudige handelingen verwijderd worden. Gebruik hierbij steeds de gepaste persoonlijke beschermingsmiddelen, vermijdt vezelvrijgave en voer het asbesthoudend afval, dubbel verpakt, via de juiste afvalstroom af.

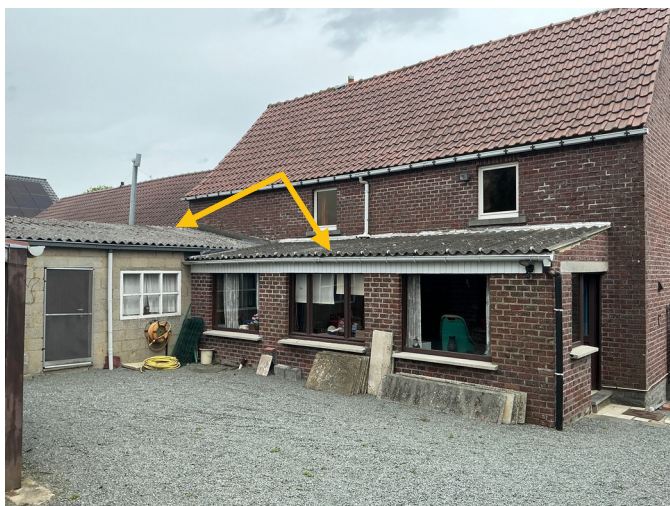
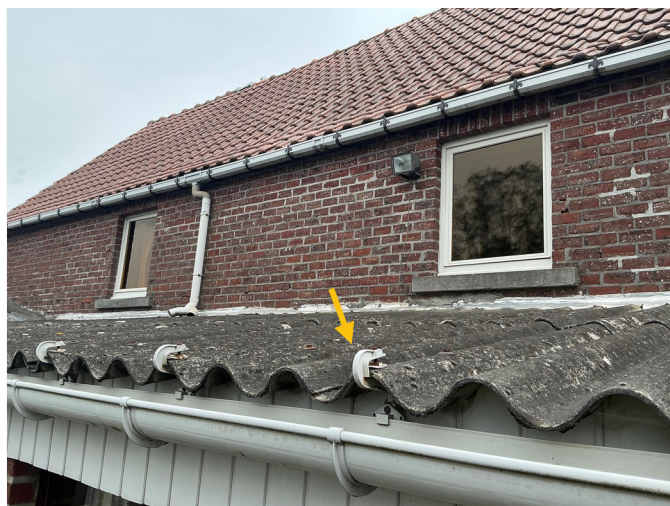
Het asbestmateriaal valt onder de mijlpaal van 2034.

Verwijderen

Eindbeoordeling materiaalrisico	Verhoogd materiaalrisico en/of verhoogde kans op vezelvrijgave
---------------------------------	--

Gebondenheid	Categorie 1: hechtgebonden in oorsprong
Asbestsoort (vezeltype)	Crocidoliet aanwezig
Asbestconcentratie	Laag (< 50%)
Afschermingsgraad van het gehele materiaal	Geheel of deels vrij aan de buitenlucht
Toestand van het materiaal	Matig beschadigd, matig verweerd

Beschrijving	Golfplaten uit asbestcement
Omgeving	Buiten
Primaire drager	Schuin dak
Asbestmateriaal	Dak- en gevelbekleding - Golfplaat
Bindmiddel van asbestmateriaal	Cement
Gebondenheid op basis van bindmiddel	Hecht
Hoeveelheid (oppervlakte - aantal)	<ul style="list-style-type: none"><li>• 60,00 m<sup>2</sup> - 1 stuk</li></ul>
Totale oppervlakte	60,00 m <sup>2</sup>
Eenvoudig bereikbaar	Ja
Bevestigingswijze	<ul style="list-style-type: none"><li>• Geschroefd</li><li>• Genageld, geniet</li></ul>
Identificatiemethode	Vaststelling zonder monstername
Destructieve handeling voor identificatie	Nee
Opmerking	Deze oppervlakte is een beredeneerde schatting. Er worden geen rechten aan verleend.

- Verwijder dit asbestmateriaal zo snel mogelijk. Volg de toestand goed op.
- Hemelwater dat afspoelt van asbestcement daken of gevels kan asbestdeeltjes bevatten. Gebruik het enkel voor gesloten circuits (bv. spoelen toiletten). Reinig na het vervangen van het dak of de gevel de dakgoten en regenwaterput of -ton om asbesthoudend sediment of slib te verwijderen

- Eenvoudige handelingen: enkel door erkend asbestverwijderaar  
Gezien het volume dient deze asbesthoudende toepassing door een erkend asbestverwijderaar of aannemer met opleidingsattest eenvoudige handelingen verwijderd te worden. Conform de geldende verwijderingsprotocollen en veiligheidsvoorschriften.

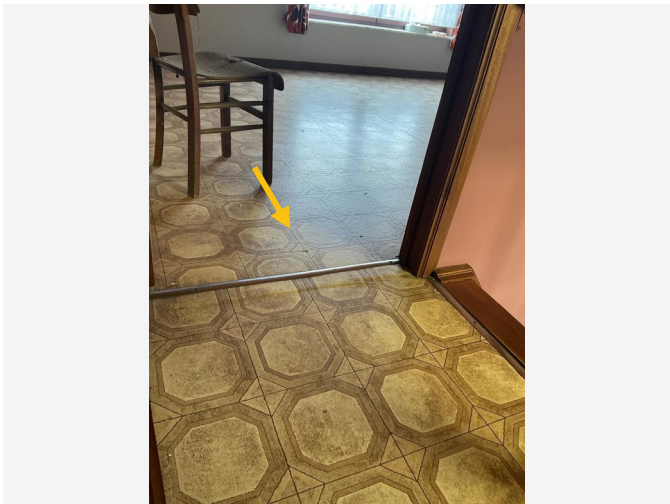
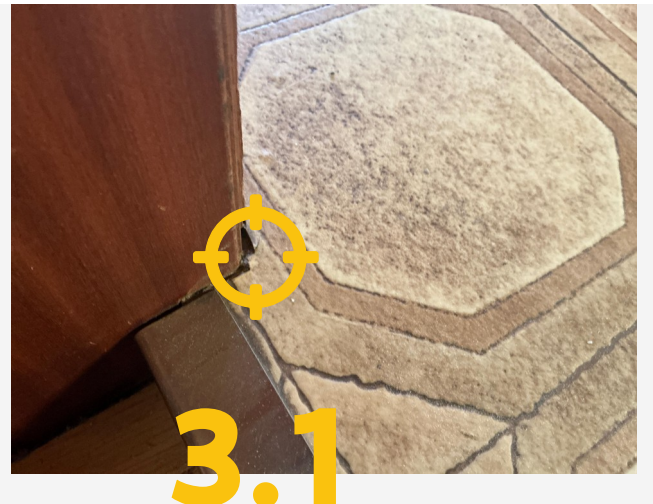
Het asbestmateriaal valt onder de mijlpaal van 2040.

Zorgvuldig beheren

Eindbeoordeling materiaalrisico	Laag materiaalrisico en/of verlaagde kans op vezelvrijgave
---------------------------------	--

Gebondenheid	Categorie 1: hechtgebonden in oorsprong
Asbestsoort (vezeltype)	Alleen chrysotiel
Asbestconcentratie	Laag (< 50%)
Afschermingsgraad van het gehele materiaal	Geheel of deels (ook) vrij aan de binnenlucht
Toestand van het materiaal	Licht beschadigd, licht verweerd. Intact calciumsilicaatmateriaal of categorie III 'gebondenheid'

#	Type	Referentie	Resultaat
3.1	Puntmonster	20250419EDI601S3	Chrysotiel

Beschrijving	Vinyl vloerbedekking
Omgeving	Binnen
Primaire drager	Vloer
Asbestmateriaal	Prefab - afwerking - Vloerzeil
Bindmiddel van asbestmateriaal	Kunststof of -hars
Gebondenheid op basis van bindmiddel	Hecht
Hoeveelheid (oppervlakte - aantal)	• 30,00 m <sup>2</sup> - 1 stuk
Totale oppervlakte	30,00 m <sup>2</sup>
Eenvoudig bereikbaar	Ja
Bevestigingswijze	• Verlijmd, ingegoten, versmeerd
Identificatiemethode	Vaststelling met monstername
Destructieve handeling voor identificatie	Nee
Opmerking	Deze oppervlakte is een beredeneerde schatting. Er worden geen rechten aan verleend.

- Zorg voor een veilig beheer. Vermijd het beschadigen van het asbestmateriaal. Controleer de toestand jaarlijks op wijzigingen.

- Eenvoudige handelingen: enkel door erkend asbestverwijderaar  
Deze asbesthoudende toepassing dient door een erkend asbestverwijderaar verwijderd te worden. Conform de geldende verwijderingsprotocollen en veiligheidsvoorschriften.

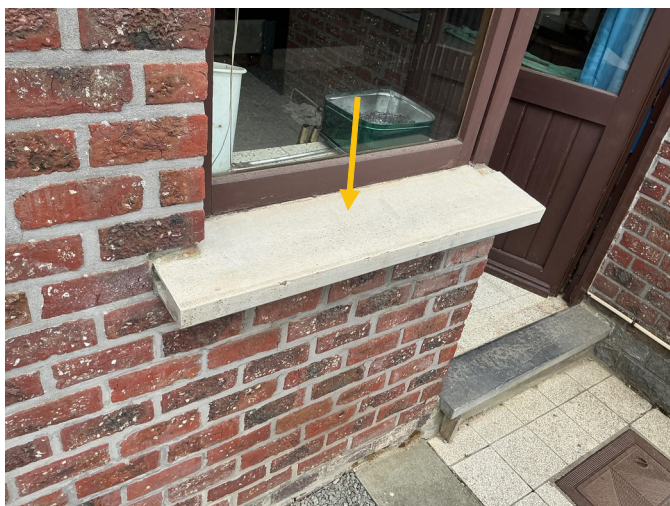
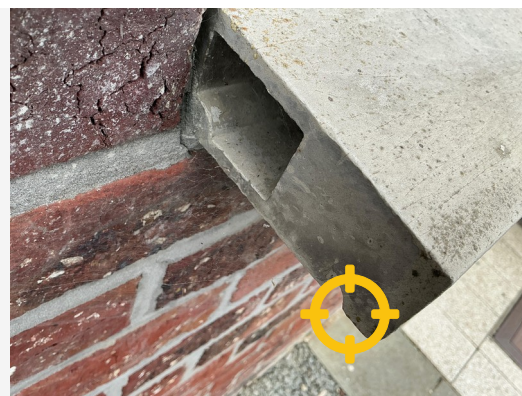
Het asbestmateriaal valt onder de mijlpaal van 2040.

Zorgvuldig beheren

Eindbeoordeling materiaalisico	Zeer laag materiaalisico en/of zeer lage kans op vezelvrijgave
--------------------------------	--

Gebondenheid	Categorie 1: hechtgebonden in oorsprong
Asbestsoort (vezeltype)	Alleen chrysotiel
Asbestconcentratie	Laag (< 50%)
Afschermingsgraad van het gehele materiaal	Geheel of deels vrij aan de buitenlucht
Toestand van het materiaal	Onbeschadigd, niet verweerd

#	Type	Referentie	Resultaat
4.1	Puntmonster	20250416EDI601S2	Chrysotiel

Beschrijving	Vensterbank hol
Omgeving	Buiten
Primaire drager	Wandopening verticaal (raam, deur, ...)
Asbestmateriaal	Deksteen, muurkap - Hol
Bindmiddel van asbestmateriaal	Cement
Gebondenheid op basis van bindmiddel	Hecht
Hoeveelheid (oppervlakte - dikte - aantal)	<ul style="list-style-type: none"><li>• 2,00 m<sup>2</sup> - 5,00 cm - 1 stuk</li></ul>
Totaal volume	0,10 m <sup>3</sup>
Eenvoudig bereikbaar	Ja
Bevestigingswijze	<ul style="list-style-type: none"><li>• Geklemd</li><li>• Verlijmd, ingegoten, versmeerd</li></ul>
Identificatiemethode	Vaststelling met monstername
Destructieve handeling voor identificatie	Nee
Opmerking	Deze oppervlakte is een beredeneerde schatting. Er worden geen rechten aan verleend.

- Zorg voor een veilig beheer. Vermijd het beschadigen van het asbestmateriaal. Controleer de toestand jaarlijks op wijzigingen.
- Hemelwater dat afspoelt van asbestcement daken of gevels kan asbestdeeltjes bevatten. Gebruik het enkel voor gesloten circuits (bv. spoelen toiletten). Reinig na het vervangen van het dak of de gevel de dakgoten en regenwaterput of -ton om asbesthoudend sediment of slib te verwijderen

- Eenvoudige handelingen: mag via doe-het-zelf of door werknemer(s) met opleidingsattest eenvoudige handelingen  
Deze asbesthoudende toepassing kan door middel van DHZ of eenvoudige handelingen verwijderd worden. Gebruik hierbij steeds de gepaste persoonlijke beschermingsmiddelen, vermijdt vezelvrijgave en voer het asbesthoudend afval, dubbel verpakt, via de juiste afvalstroom af.

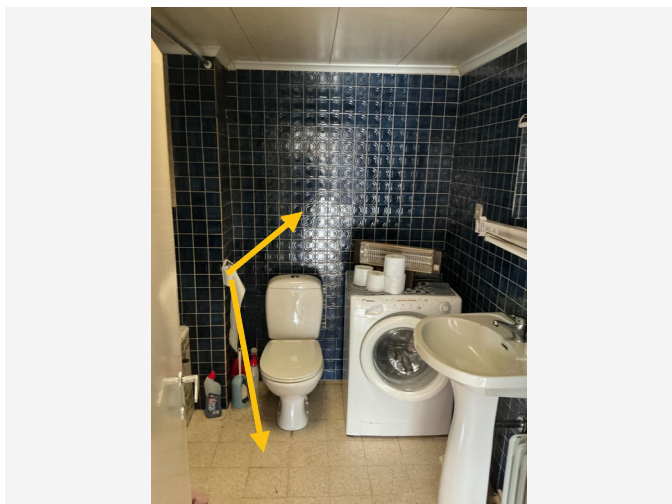
Gezien het bouwjaar van de woning bestaat de mogelijkheid dat de gebruikte tegellijm asbesthoudende componenten bevatte. Destructief onderzoek kan hierin uitsluitsel geven.

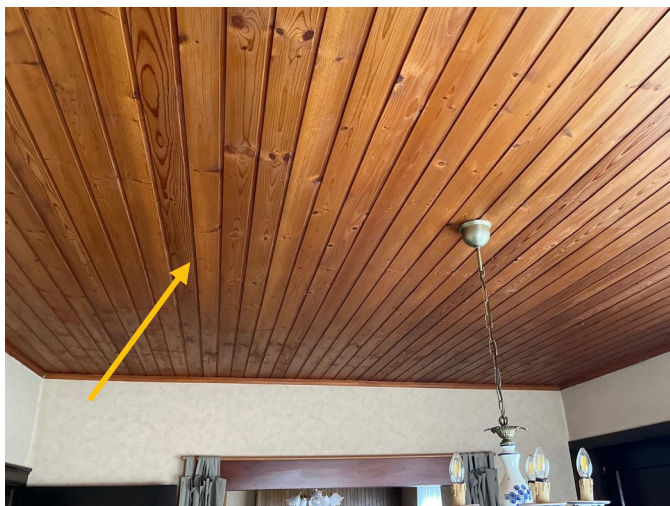
De plafonds zijn uitgewerkt in houten planchetten, pvc of cartonboard. Dit bezit geen asbesthoudende kenmerken. De deskundige kan geen uitspraak doen over achterliggende materialen. Hiervoor is een destructief onderzoek nodig.

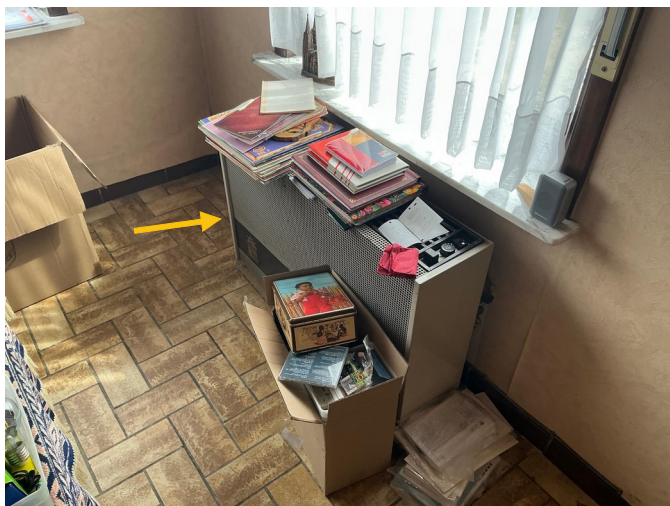
Gezien de ouderdom van de gaskachels bestaat de mogelijkheid dat deze asbesthoudende componenten bevatten.

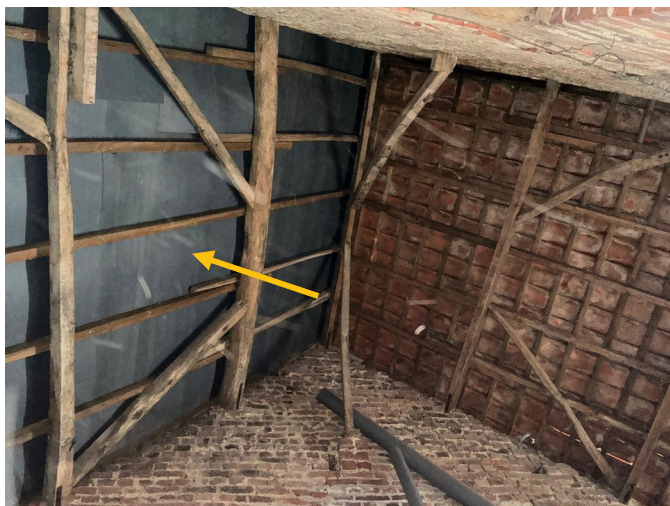
Het onderdak bestaat uit geperforeerde, halfstijve kunststof platen. Dze bezitten geen asbesthoudende eigenschappen.

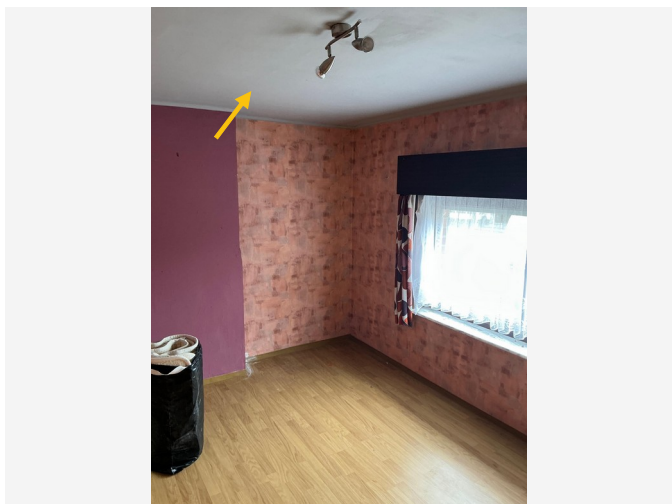
De plafonds zijn uitgewerkt in gyproc-panelen. Deze bezitten geen asbesthoudende kenmerken. De deskundige kan geen uitspraak doen over achterliggende materialen. Hiervoor is een destructief onderzoek nodig.

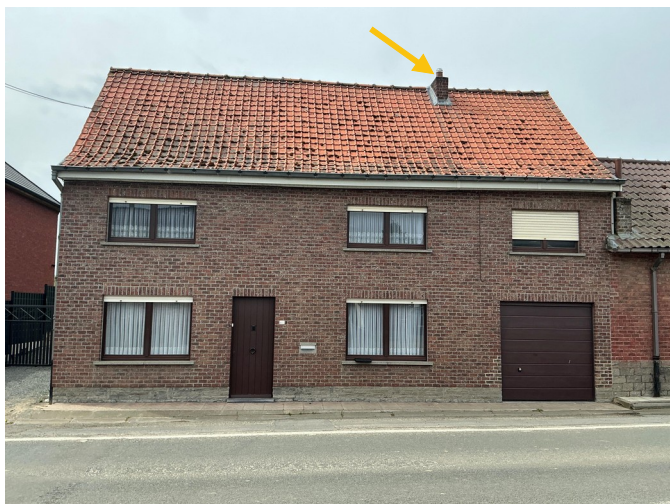
Gezien het bouwjaar van de woning bestaat de mogelijkheid dat het rookgaskanaal opgebouwd is uit asbesthoudende componenten.

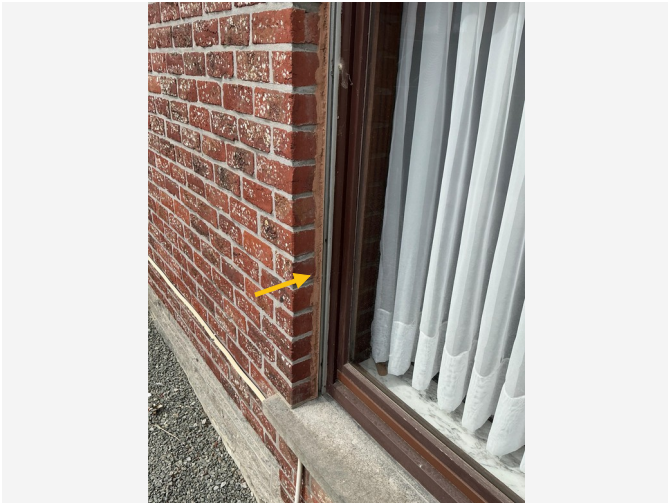
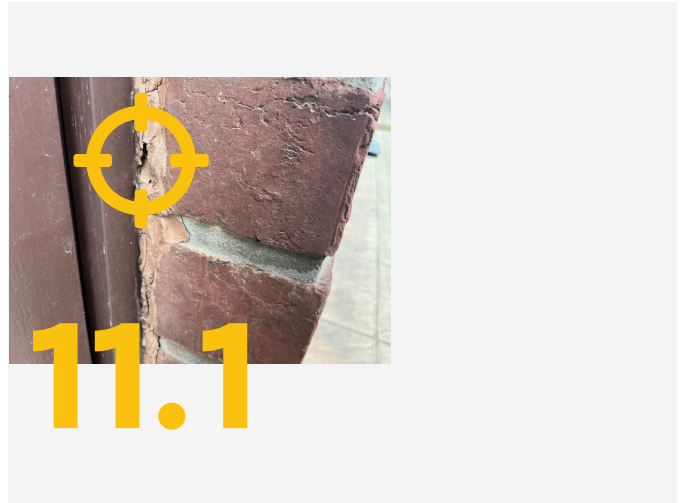
Geen asbest

#	Type	Referentie	Resultaat
11.1	Puntmonster	20250416EDI601S1	Geen asbest

Beschrijving	Mastiek buitenschrijnwerk
Omgeving	Buiten
Primaire drager	Wandopening verticaal (raam, deur, ...)
Bindmiddel van materiaal	Kitten, mastiek, pasta
Gebondenheid op basis van bindmiddel	Hecht
Hoeveelheid (gewicht - aantal)	<ul style="list-style-type: none"><li>• 1,00 kg - 1 stuk</li></ul>
Totaal gewicht	1,00 kg
Identificatiemethode	Vaststelling met monstername
Destructieve handeling voor identificatie	Nee
Opmerking	Deze hoeveelheid is een berekende schatting. Er worden geen rechten aan verleend.

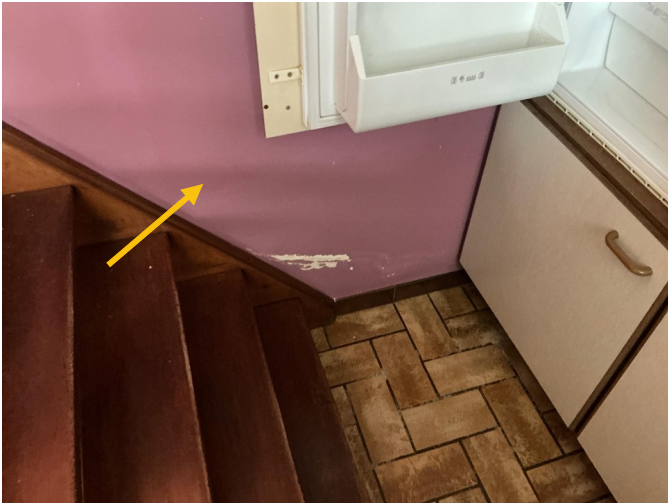
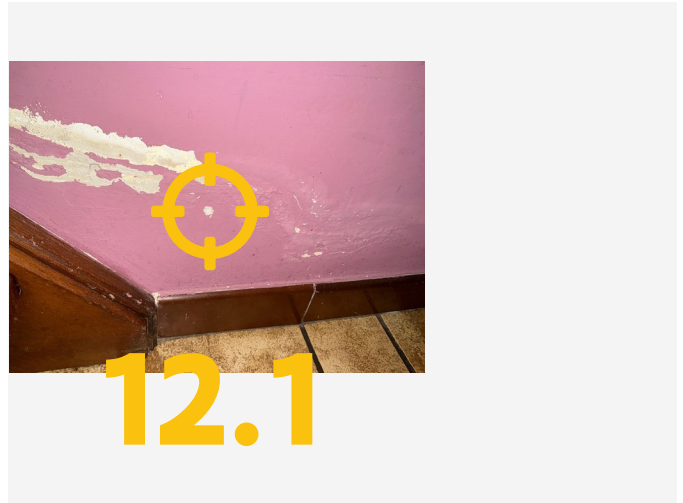
## Fiche 12: Pleisterwerk muren

Geen asbest

#	Type	Referentie	Resultaat
12.1	Mengmonster	20250416EDI601S4	Geen asbest

Beschrijving	Pleisterwerk muren
Omgeving	Binnen
Primaire drager	Binnenwand
Bindmiddel van materiaal	Gips - kalk
Gebondenheid op basis van bindmiddel	Niet-hechtgebonden
Hoeveelheid (oppervlakte - dikte - aantal)	• 222,00 m <sup>2</sup> - 2,00 cm - 1 stuk
Totaal volume	4,44 m <sup>3</sup>
Identificatiemethode	Vaststelling met monstername
Destructieve handeling voor identificatie	Nee
Opmerking	<p>Deze oppervlakte is een beredeneerde schatting. Er worden geen rechten aan verleend. De dikte is een schatting die voorkomt uit de monsterplaatsen en is daarom niet altijd representatief.</p> <p>Staalname in:</p> <ul style="list-style-type: none"><li>- natte ruimte : keuken</li><li>- droge ruimte : leefruimte</li><li>- trappenhal : staal genomen</li><li>- stookplaats : niet van toepassing</li></ul>
