# Asbestinventarisatetest

Dorpsstraat 203, 3078 Kortenbergh

Attestnummer : 20230228-000491.000

**Niet-asbestveilig**

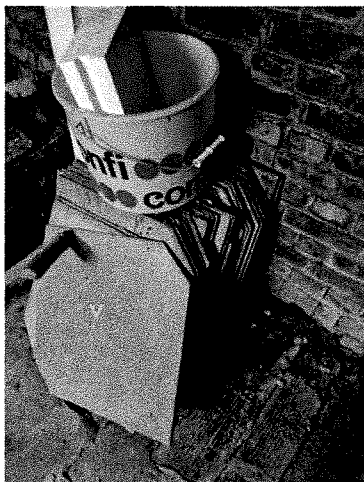
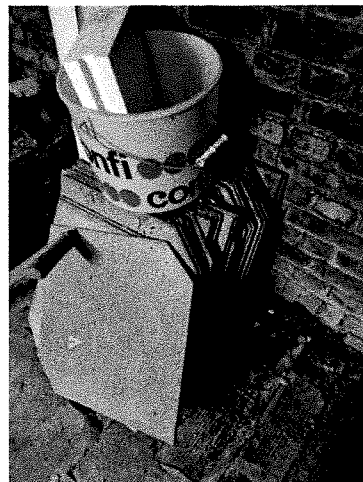
**Dringend verwijderen**

Beschrijving	Leien
Type afvalstof	Betreft stock-voorraad of gedemonteerde asbestmaterialen
Aanwezige resten	Losliggende opgestapelde leien op zolder
Omgeving	Buiten
Primaire drager	Vloer
Asbestmaterialen	<ul style="list-style-type: none"><li>Dak- en gevelbekleding - Lei, shingle</li></ul>
Bindmiddel van asbestmateriaal	Cement
Gebondenheid op basis van bindmiddel	Hecht
Hoeveelheid (gewicht - aantal)	<ul style="list-style-type: none"><li>30,00 kg - 1 stuk</li></ul>
Totaal gewicht	30,00 kg
Eenvoudig bereikbaar	Ja
Identificatiemethode	Vaststelling zonder monstername

- Verwijder het asbestafval.

- Eenvoudige handelingen: mag via doe-het-zelf of door werknemer(s) met opleidingsattest eenvoudige handelingen  
Dienen in zijn geheel verwijderd te worden.

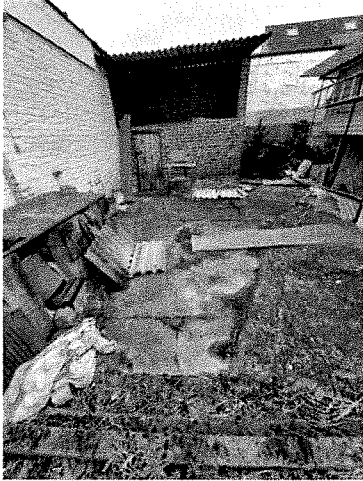
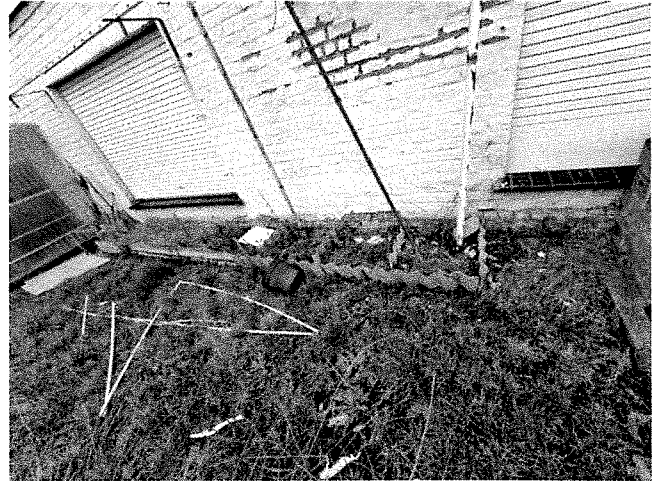
## Fiche 2: Golfplaten tuin

**Dringend verwijderen**

Beschrijving	Golfplaten tuin
Type afvalstof	Betreft resten (contaminatie) van verwerking of beschadiging
Type resten (contaminatie)	<ul style="list-style-type: none"><li>• Stukken, fragmenten (los, opliggend)</li></ul>
Besmette materialen	<ul style="list-style-type: none"><li>• Bodem</li></ul>
Bron van de resten	De golplaten liggen los op de bodem in de achtertuin
Omgeving	Buiten
Primaire drager	Bodem
Gebondenheid resten	Hecht
Hoeveelheid (gewicht - aantal)	<ul style="list-style-type: none"><li>• 8,00 kg - 1 stuk</li></ul>
Totaal gewicht	8,00 kg
Eenvoudig bereikbaar	Ja
Identificatiemethode	Vaststelling zonder monstername

- Verwijder het asbestafval.

- Eenvoudige handelingen: mag via doe-het-zelf of door werknemer(s) met opleidingsattest eenvoudige handelingen  
In zijn geheel afvoeren.

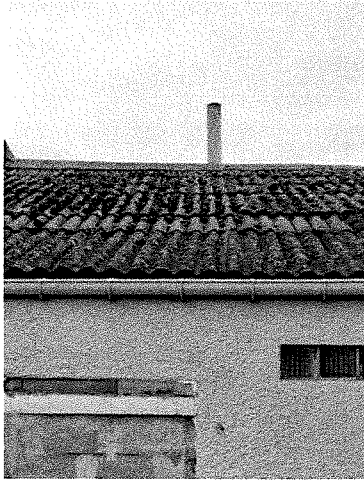
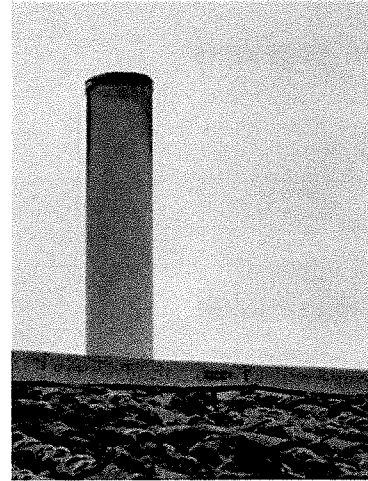
Het asbestmateriaal valt onder de mijlpaal van 2034.

Eindbeoordeling materiaalarisico	Laag materiaalarisico en/of verlaagde kans op vezelvrijgave
----------------------------------	---

Gebondenheid	Categorie 1: hechtgebonden in oorsprong
Asbestsoort (vezeltype)	Crocidoliet aanwezig
Asbestconcentratie	Laag (< 50%)
Afschermingsgraad van het gehele materiaal	Geheel of deels (ook) vrij aan de binnenlucht
Toestand van het materiaal	Onbeschadigd, niet verweerd

Beschrijving	Schouwpijpen dak
Omgeving	Buiten
Primaire drager	Plat dak
Asbestmateriaal	Rookgaskanaal
Bindmiddel van asbestmateriaal	Cement
Gebondenheid op basis van bindmiddel	Hecht
Hoeveelheid (lengte - omtrek - dikte - aantal)	• 3,00 m - 30,00 cm - 1,00 cm - 2 stuks
Totaal volume	0,018 m <sup>3</sup>
Eenvoudig bereikbaar	Ja
Bevestigingswijze	• Verlijmd, ingegoten, versmeerd
Identificatiemethode	Vaststelling zonder monstername

- Zorg voor een veilig beheer. Vermijd het beschadigen van het asbestmateriaal. Controleer de toestand jaarlijks op wijzigingen.
- Zorg voor een veilig beheer en verwijder dit asbestmateriaal wanneer het bij werken eenvoudig bereikbaar wordt. Controleer de toestand jaarlijks op wijzigingen.

- Eenvoudige handelingen: mag via doe-het-zelf of door werknemer(s) met opleidingsattest eenvoudige handelingen  
De schouwpijpen moeten in zijn geheel verwijderd worden.

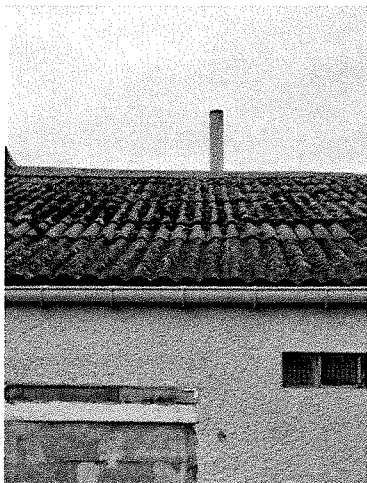
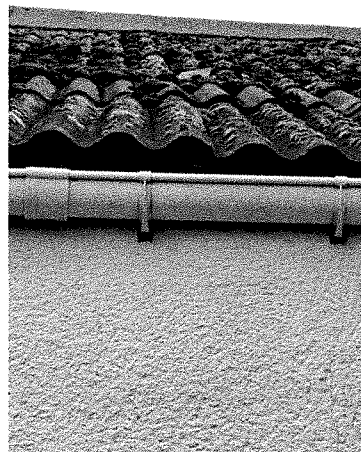
Het asbestmateriaal valt onder de mijlpaal van 2034.

Eindbeoordeling materiaalsrisico	Laag materiaalsrisico en/of verlaagde kans op vezelvrijgave
----------------------------------	---

Gebondenheid	Categorie 1: hechtgebonden in oorsprong
Asbestsoort (vezeltype)	Crocidoliet aanwezig
Asbestconcentratie	Laag (< 50%)
Afschermingsgraad van het gehele materiaal	Geheel of deels vrij aan de buitenlucht
Toestand van het materiaal	Licht beschadigd, licht verweerd. Intact materiaal type Pical – asbestboard of categorie III 'gebondenheid'

Beschrijving	Golplaat dak
Omgeving	Buiten
Primaire drager	Schuin dak
Asbestmateriaal	Dak- en gevelbekleding - Golfplaat
Bindmiddel van asbestmateriaal	Cement
Gebondenheid op basis van bindmiddel	Hecht
Hoeveelheid (oppervlakte - aantal)	• 82,00 m <sup>2</sup> - 1 stuk
Totale oppervlakte	82,00 m <sup>2</sup>

- Zorg voor een veilig beheer. Vermijd het beschadigen van het asbestmateriaal. Controleer de toestand jaarlijks op wijzigingen.
- Zorg voor een veilig beheer en verwijder dit asbestmateriaal wanneer het bij werken eenvoudig bereikbaar wordt. Controleer de toestand jaarlijks op wijzigingen.

- Eenvoudige handelingen: mag via doe-het-zelf of door werknemer(s) met opleidingsattest eenvoudige handelingen  
De platen moeten in zijn geheel verwijderd worden. Best eerst fixeren.
- Eenvoudige handelingen: enkel door erkend asbestverwijderaar  
De verwijderaar moet minimum de opleiding eenvoudige handelingen asbest gevolgd hebben.

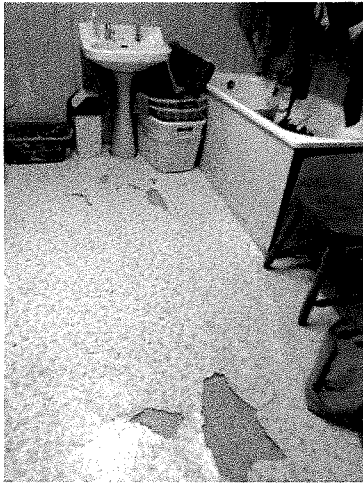
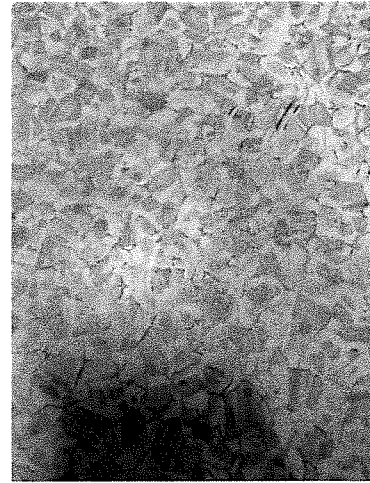
Eindbeoordeling materiaalarisico	Verhoogd materiaalarisico en/of verhoogde kans op vezelvrijgave
----------------------------------	---

Gebondenheid	Categorie 1: hechtgebonden in oorsprong
Asbestsoort (vezeltype)	Alleen chrysotiel
Asbestconcentratie	Laag (< 50%)
Afschermingsgraad van het gehele materiaal	Geheel of deels (ook) vrij aan de binnenlucht
Toestand van het materiaal	Matig beschadigd, matig verweerd

#	Type	Referentie	Resultaat
5.1	Puntmonster	ASB001	Chrysotiel

Beschrijving	Vloerzeil
Omgeving	Binnen
Primaire drager	Vloer
Asbestmateriaal	Prefab - afwerking - Vloerzeil
Bindmiddel van asbestmateriaal	Kunststof of -hars
Gebondenheid op basis van bindmiddel	Hecht

- Zorg voor een veilig beheer. Vermijd het beschadigen van het asbestmateriaal. Controleer de toestand jaarlijks op wijzigingen.
- Scherm in afwachting van verwijdering het asbestmateriaal af van luchtstromingen en verstoring: bijvoorbeeld door het te verpakken, te fixeren, af te dekken, signalisatie - afbakening aan te brengen, ...
- Zorg voor een veilig beheer en verwijder dit asbestmateriaal wanneer het bij werken eenvoudig bereikbaar wordt. Controleer de toestand jaarlijks op wijzigingen.
- Verwijder dit asbestmateriaal zo snel mogelijk. Volg de toestand goed op.

- Hermetische zone (erkend asbestverwijderaar)  
Omdat het vloerzeil deels verlijmd is en deels los, is het niet mogelijk deze te verwijderen zonder vezelvrijstelling. Het is dan wettelijk verplicht om een hermetische zone te gebruiken.

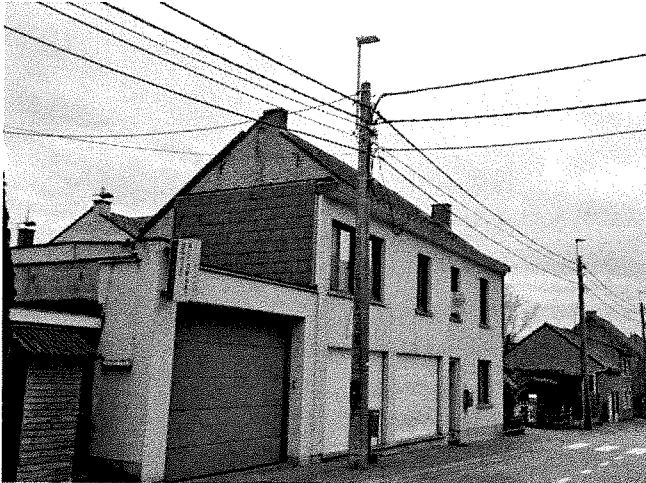
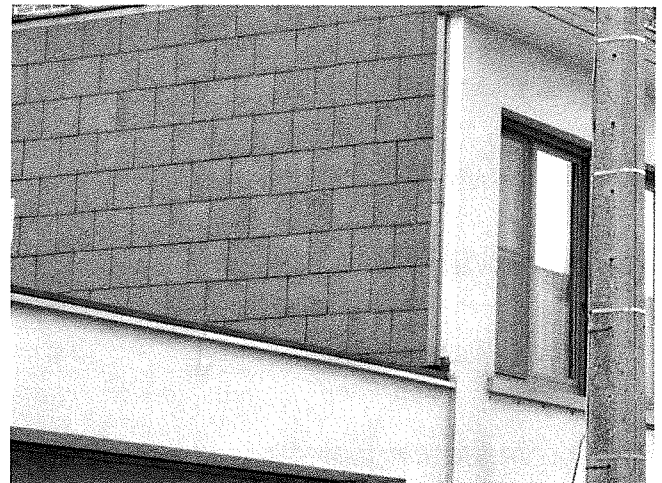
Het asbestmateriaal valt onder de mijlpaal van 2034.

Eindbeoordeling materiaalarisico	Laag materiaalarisico en/of verlaagde kans op vezelvrijgave
----------------------------------	---

Gebondenheid	Categorie 1: hechtgebonden in oorsprong
Asbestsoort (vezeltype)	Crocidoliet aanwezig
Asbestconcentratie	Laag (< 50%)
Afschermingsgraad van het gehele materiaal	Geheel of deels vrij aan de buitenlucht
Toestand van het materiaal	Onbeschadigd, niet verweerd

Beschrijving	Leien aan de gevel
Omgeving	Buiten
Primaire drager	Wand buitenschil
Asbestmateriaal	Dak- en gevelbekleding - Lei, shingle
Bindmiddel van asbestmateriaal	Cement
Gebondenheid op basis van bindmiddel	Hecht
Hoeveelheid (oppervlakte - aantal)	• 52,50 m <sup>2</sup> - 1 stuk
Totale oppervlakte	52,50 m <sup>2</sup>

- Zorg voor een veilig beheer. Vermijd het beschadigen van het asbestmateriaal. Controleer de toestand jaarlijks op wijzigingen.
- Zorg voor een veilig beheer en verwijder dit asbestmateriaal wanneer het bij werken eenvoudig bereikbaar wordt. Controleer de toestand jaarlijks op wijzigingen.

- Eenvoudige handelingen: mag via doe-het-zelf of door werknemer(s) met opleidingsattest eenvoudige handelingen  
De leien kunnen zelf verwijderd worden indien dit zonder breken gaat. Het is aangeraden de leien te fixeren vooraleer deze verwijderd worden. De nodige voorzorgsmaatregelen moeten genomen worden.
- Eenvoudige handelingen: enkel door erkend asbestverwijderaar  
De verwijderaar moet minimum de opleiding eenvoudige handelingen asbest gevolgd hebben.

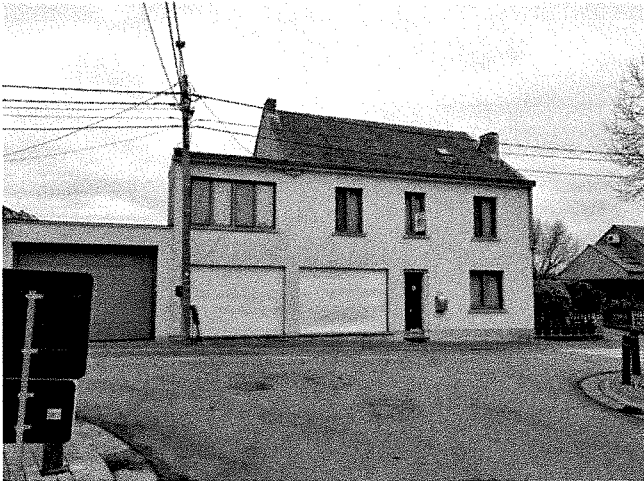
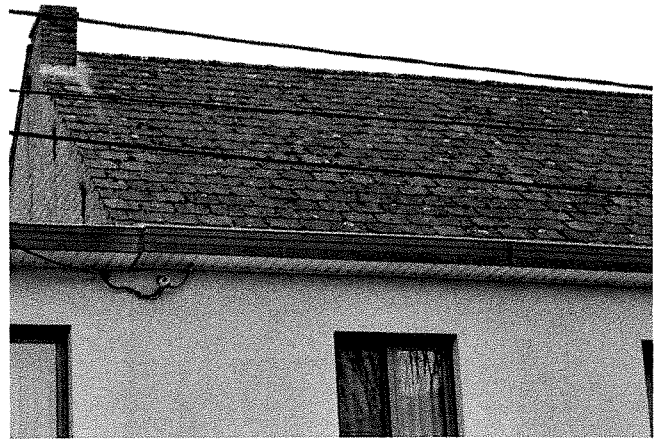
Het asbestmateriaal valt onder de mijlpaal van 2034.

Eindbeoordeling materiaalrisico	Laag materiaalrisico en/of verlaagde kans op vezelvrijgave
---------------------------------	--

Gebondenheid	Categorie 1: hechtgebonden in oorsprong
Asbestsoort (vezeltype)	Crocidoliet aanwezig
Asbestconcentratie	Laag (< 50%)
Afschermingsgraad van het gehele materiaal	Geheel of deels vrij aan de buitenlucht
Toestand van het materiaal	Licht beschadigd, licht verweerd. Intact materiaal type Pical – asbestboard of categorie III 'gebondenheid'

Beschrijving	Leien dak hoofdgebouw
Omgeving	Buiten
Primaire drager	Schuin dak
Asbestmateriaal	Dak- en gevelbekleding - Lei, shingle
Bindmiddel van asbestmateriaal	Cement
Gebondenheid op basis van bindmiddel	Hecht
Hoeveelheid (oppervlakte - aantal)	• 81,50 m <sup>2</sup> - 1 stuk
Totale oppervlakte	81,50 m <sup>2</sup>

- Zorg voor een veilig beheer. Vermijd het beschadigen van het asbestmateriaal. Controleer de toestand jaarlijks op wijzigingen.
- Zorg voor een veilig beheer en verwijder dit asbestmateriaal wanneer het bij werken eenvoudig bereikbaar wordt. Controleer de toestand jaarlijks op wijzigingen.

- Eenvoudige handelingen: mag via doe-het-zelf of door werknemer(s) met opleidingsattest eenvoudige handelingen  
De leien kunnen zelf verwijderd worden indien dit zonder breken gaat. Het is aangeraden de leien te fixeren vooraleer deze verwijderd worden. De nodige voorzorgsmaatregelen moeten genomen worden.
- Eenvoudige handelingen: enkel door erkend asbestverwijderaar  
De verwijderaar moet minimum de opleiding eenvoudige handelingen asbest gevolgd hebben.

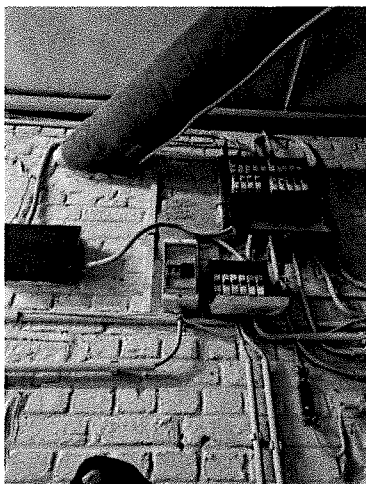
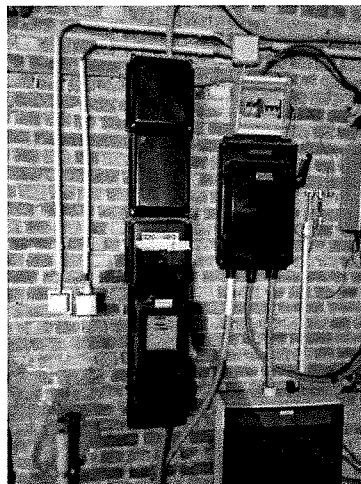
Het asbestmateriaal valt onder de mijlpaal van 2040.

Eindbeoordeling materiaalisico	Laag materiaalisico en/of verlaagde kans op vezelvrijgave
--------------------------------	---

Gebondenheid	Categorie 1: hechtgebonden in oorsprong
Asbestsoort (vezeltype)	Crocidoliet aanwezig
Asbestconcentratie	Laag (< 50%)
Afschermingsgraad van het gehele materiaal	Geheel of deels (ook) vrij aan de binnenlucht
Toestand van het materiaal	Onbeschadigd, niet verweerd

Beschrijving	Electriteitskasten
Omgeving	Binnen
Primaire drager	Binnenwand
Asbestmateriaal	Plaat, paneel, tablet - Type Bakeliet
Bindmiddel van asbestmateriaal	Kunststof of -hars
Gebondenheid op basis van bindmiddel	Hecht
Hoeveelheid (oppervlakte - dikte - aantal)	• 0,50 m <sup>2</sup> - 0,30 cm - 6 stuks
Totaal volume	0,009 m <sup>3</sup>
Eenvoudig bereikbaar	Ja
Bevestigingswijze	• Geschroefd
Identificatiemethode	Vaststelling zonder monstername

- Zorg voor een veilig beheer. Vermijd het beschadigen van het asbestmateriaal. Controleer de toestand jaarlijks op wijzigingen.
- Zorg voor een veilig beheer en verwijder dit asbestmateriaal wanneer het bij werken eenvoudig bereikbaar wordt. Controleer de toestand jaarlijks op wijzigingen.

- Eenvoudige handelingen: enkel door erkend asbestverwijderaar in zijn geheel verwijderen.

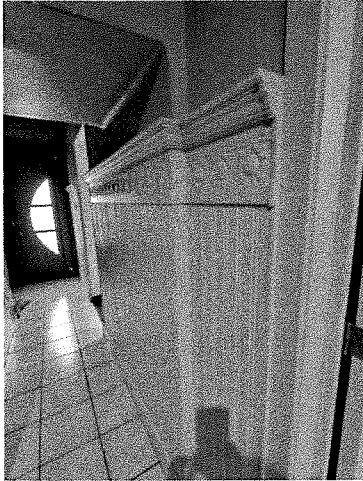
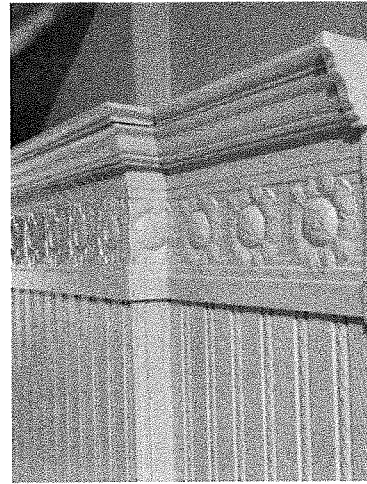
Het asbestmateriaal valt onder de mijlpaal van 2040.

Eindbeoordeling materiaalrisico	Laag materiaalrisico en/of verlaagde kans op vezelvrijgave
---------------------------------	--

Gebondenheid	Categorie 1: hechtgebonden in oorsprong
Asbestsoort (vezeltype)	Crocidoliet aanwezig
Asbestconcentratie	Laag (< 50%)
Afschermingsgraad van het gehele materiaal	Geheel of deels (ook) vrij aan de binnenlucht
Toestand van het materiaal	Onbeschadigd, niet verweerd

Beschrijving	Lambrisering
Omgeving	Binnen
Primaire drager	Binnenwand
Asbestmateriaal	Verloren bekisting - Plaat
Bindmiddel van asbestmateriaal	Cement
Gebondenheid op basis van bindmiddel	Hecht
Hoeveelheid (oppervlakte - aantal)	• 24,00 m <sup>2</sup> - 1 stuk
Totale oppervlakte	24,00 m <sup>2</sup>

- Zorg voor een veilig beheer. Vermijd het beschadigen van het asbestmateriaal. Controleer de toestand jaarlijks op wijzigingen.
- Zorg voor een veilig beheer en verwijder dit asbestmateriaal wanneer het bij werken eenvoudig bereikbaar wordt. Controleer de toestand jaarlijks op wijzigingen.

- Eenvoudige handelingen: mag via doe-het-zelf of door werknemer(s) met opleidingsattest eenvoudige handelingen  
Indien de lambrisering in zijn geheel kan verwijderd worden, mag dit zelf, mist de nodige voorzorgsmaatregelen te nemen.
- Eenvoudige handelingen: enkel door erkend asbestverwijderaar  
De verwijderaar moet minimum de opleiding eenvoudige handelingen asbest gevolgd hebben.

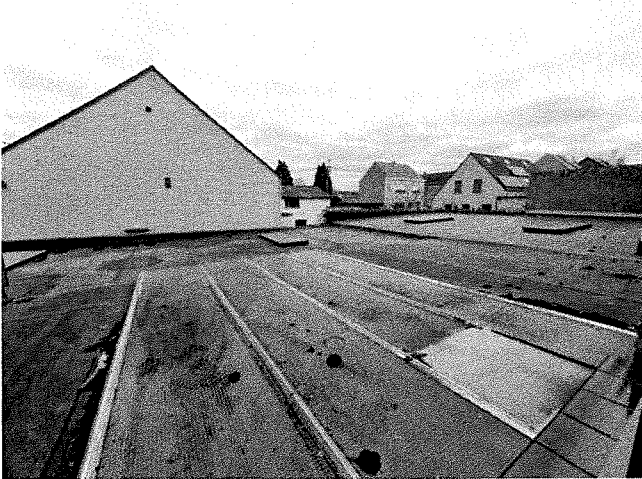
**Reden:** Het te onderzoeken materiaal situeert zich hoger dan 3,50 m te rekenen vanaf een veilige ondergrond

**Uitleg van de asbestdeskundige:** De roofing kan niet van op de begane grond bereikt worden. Er was zekerheid dat het geen persoon kan dragen.

(Asbest)materiaal	Dak- en gevelbekleding - Roofing
Karakterisatie	Asbest (verdacht)
Primaire drager	Plat dak

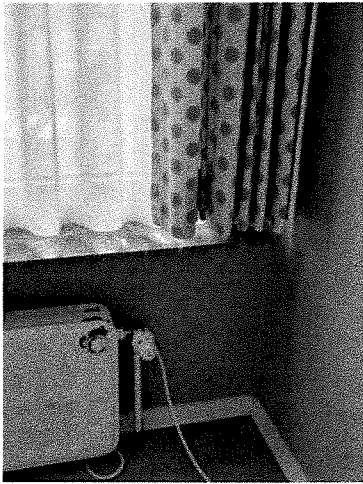
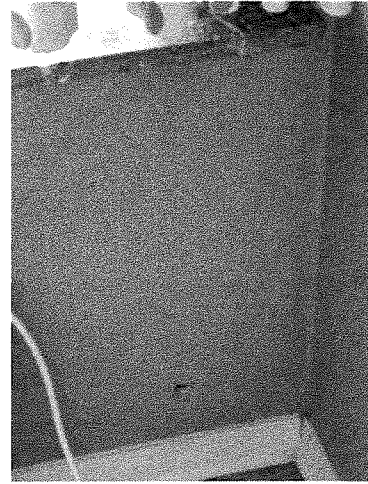
## Fiche 11: Pleisterwerk muur

Geen asbest

#	Type	Referentie	Resultaat
11.1	Mengmonster	ASB002	Geen asbest

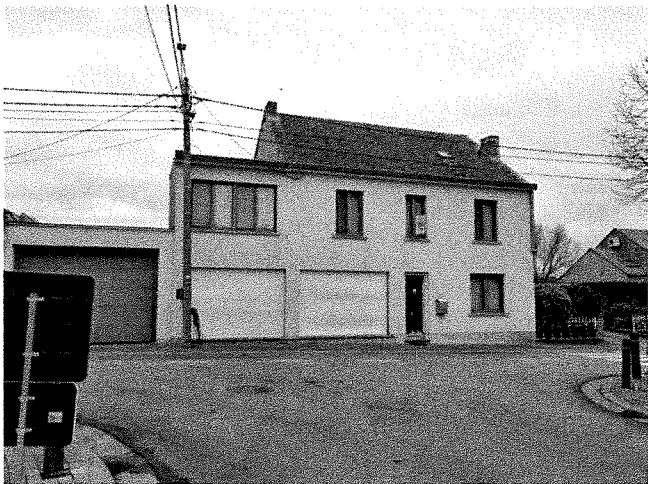
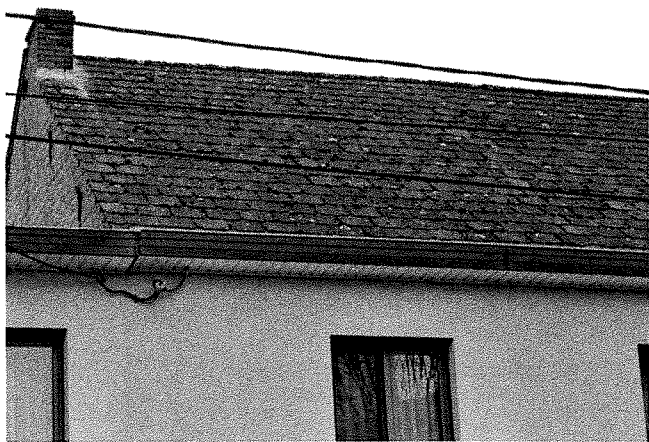
# Fiche 12: Gevel crepi

Geen asbest
