# Asbestinventarisatattest

Langestraat 89, 8000 Brugge

Attestnummer : 20250523-000190.000

Uitgegeven op : 23.05.2025

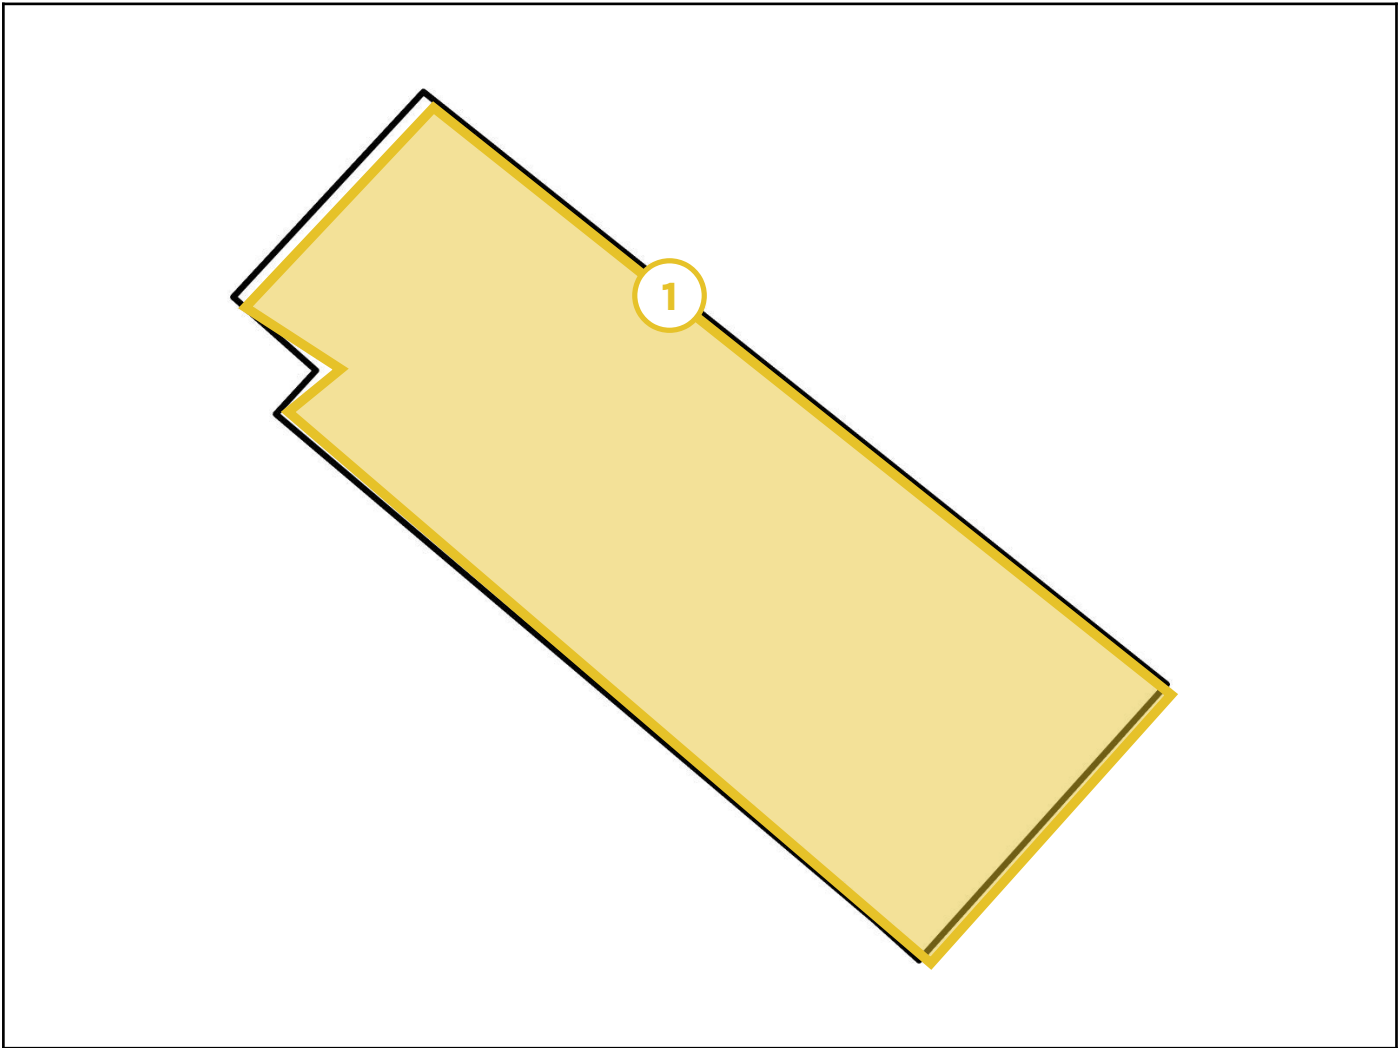
# Plan 1.10: Hoofdgebouw plan

Beschrijving	Type	Actie
1. Onderdak (zonder staalname)	Asbestmateriaal	Zorgvuldig beheren

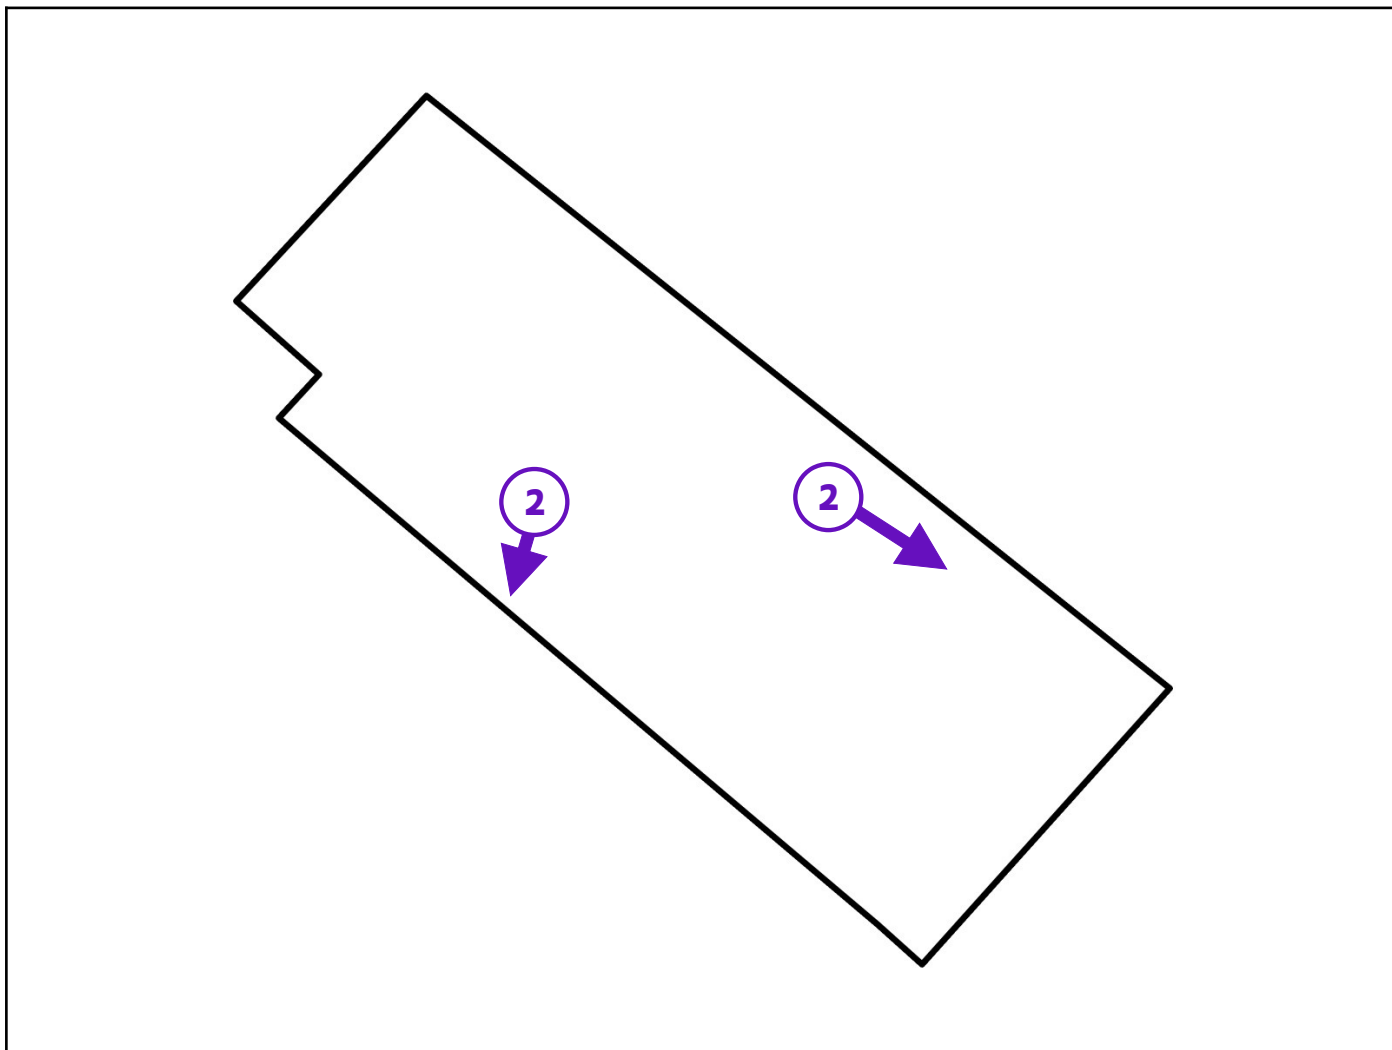
## Plan 1.11: Hoofdgebouw plan

Beschrijving	Type	Actie
2. Open Schouw	Beperking	-

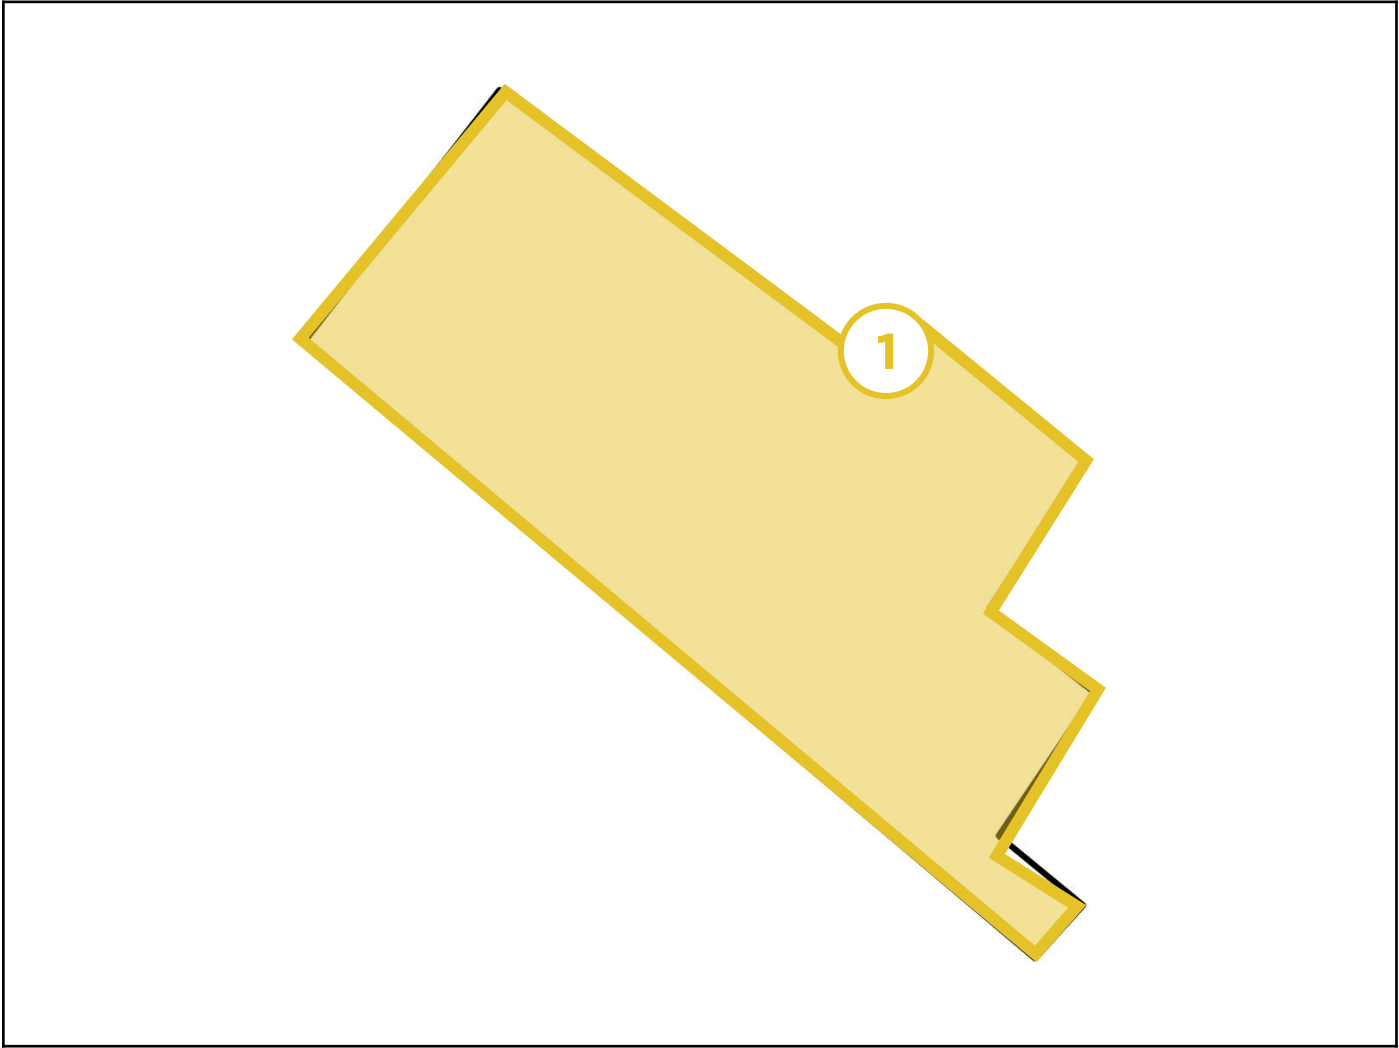
# Plan 2.1: Bijgebouw plan

Beschrijving	Type	Actie
1. Onderdak (zonder staalname)	Asbestmateriaal	Zorgvuldig beheren

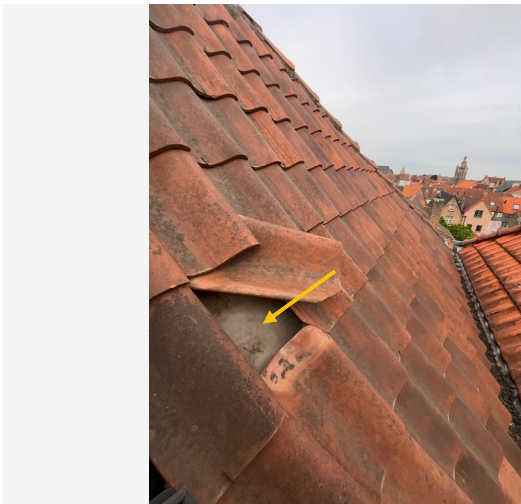
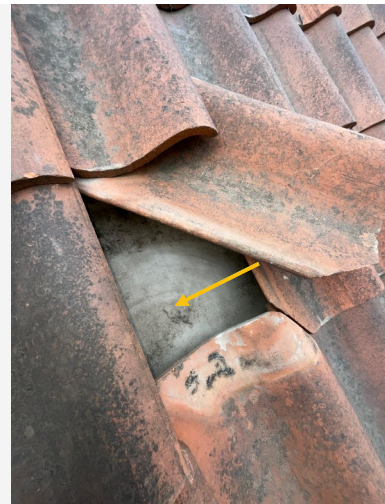
Het asbestmateriaal valt onder de mijlpaal van 2040.

Eindbeoordeling materiaalrisico	Laag materiaalrisico en/of verlaagde kans op vezelvrijgave
---------------------------------	--

Beschrijving	Onderdak (zonder staalname)
Omgeving	Binnen
Primaire drager	Schuin dak
Asbestmateriaal	Dak- en gevelbekleding - Plaat
Bindmiddel van asbestmateriaal	Cement
Gebondenheid op basis van bindmiddel	Hecht
Hoeveelheid (oppervlakte - dikte - aantal)	<ul style="list-style-type: none"> <li>• 96,00 m<sup>2</sup> - 0,30 cm - 1 stuk</li> <li>• 60,00 m<sup>2</sup> - 0,30 cm - 1 stuk</li> </ul>
Totaal volume	0,468 m <sup>3</sup>
Eenvoudig bereikbaar	<p>Nee</p> <ul style="list-style-type: none"> <li>• Het asbestmateriaal is bedekt (uitgezonderd laag verf, coating, behang, kunststof, textiel) en het wegnemen van het bedekkende materiaal kan niet zonder het bedekkende materiaal te beschadigen.</li> </ul>
Bevestigingswijze	<ul style="list-style-type: none"> <li>• Geklemd</li> <li>• Genageld, geniet</li> <li>• Onbekend</li> </ul>
Identificatiemethode	Vaststelling zonder monstername
Destructieve handeling voor identificatie	Nee

- Zorg voor een veilig beheer. Vermijd het beschadigen van het asbestmateriaal. Controleer de toestand jaarlijks op wijzigingen.
- Zorg voor een veilig beheer en verwijder dit asbestmateriaal wanneer het bij werken eenvoudig bereikbaar wordt. Controleer de toestand jaarlijks op wijzigingen.
- Hemelwater dat afspoelt van asbestcement daken of gevels kan asbestdeeltjes bevatten. Gebruik het enkel voor gesloten circuits (bv. spoelen toiletten). Reinig na het vervangen van het dak of de gevel de dakgoten en regenwaterput of -ton om asbesthoudend sediment of slib te verwijderen

Verwijder de dakpannen. Fixeer het plaatmateriaal, de asbesthoudende platen één voor één en in hun geheel verwijderen. Niet gooien, niet breken. Verwijder onder verneveling of tussentijds voldoende bevochtigen tijdens de volledige duur van de werken. Reinig nadien de draagstructuur met vochtige doeken (+stofzuiger met absoluut filter kan niet gehoord worden dus voor een particulier niet mogelijk.) Alle werknemer(s) moeten wel beschikken over een opleidingsattest eenvoudige handelingen 8u.

Een vastgesteld asbesthoudend onderdak mag niet definitief ingesloten worden, dit dient verplicht verwijderd te worden als het bij werken bereikbaar wordt. (vb bij vernieuwen van de dakbedekking onderdak mee verwijderen)

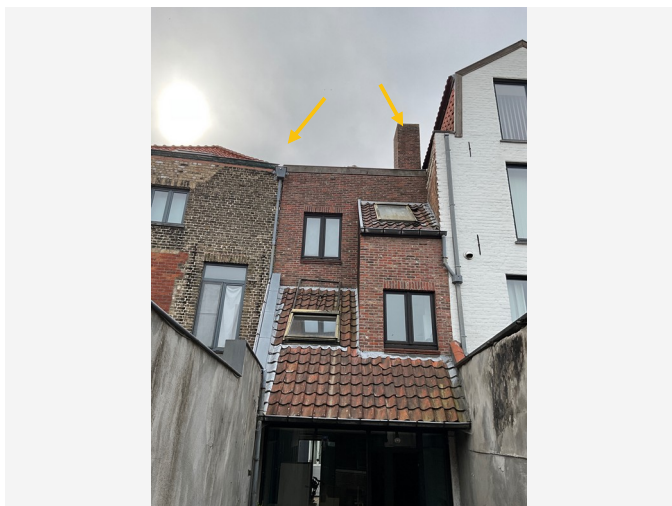
**Reden:** Het te onderzoeken materiaal situeert zich hoger dan 3,50 m te rekenen vanaf een veilige ondergrond

**Uitleg van de asbestdeskundige:** Bij werken (dak of reiniging schouw) kan een stelling geplaatst worden, het is niet duidelijk of er asbestverdachte materialen aanwezig zijn in de schouw.

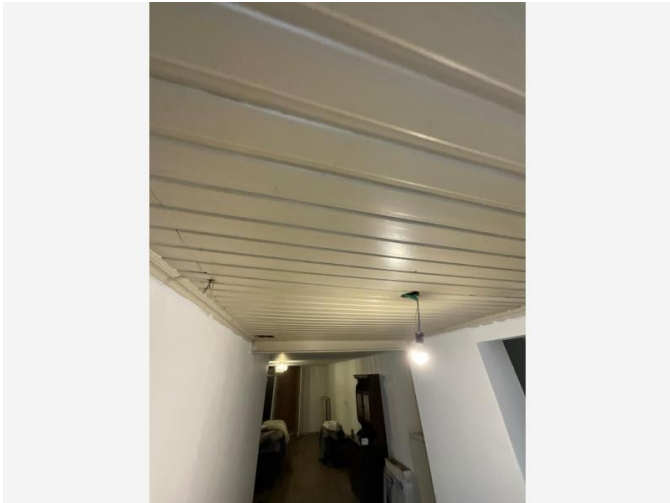
Alle plafonds in de woning bestaan uit hetzij gipskarton, pvc of houten latten... mogelijks bevindt er zich nog oud pleisterwerk achter deze plafonds. Te controleren bij eventuele werken.

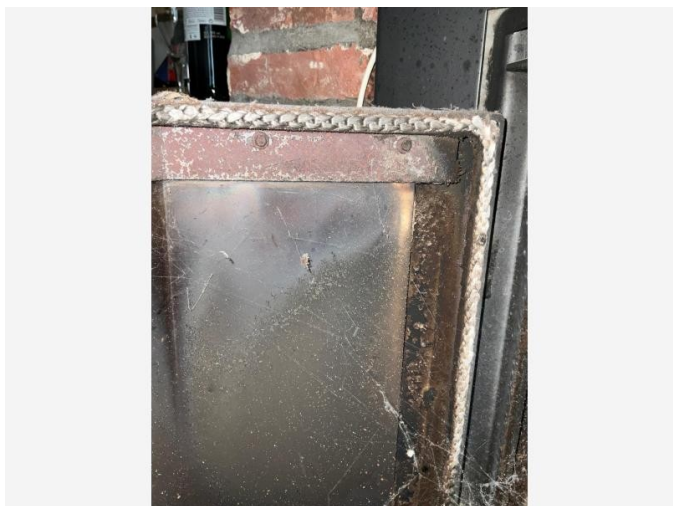
Het koord van de kachel werd nagekeken, het betreft een blinkend, stevig koord. Deze mag als niet asbest verdacht beschouwd worden.

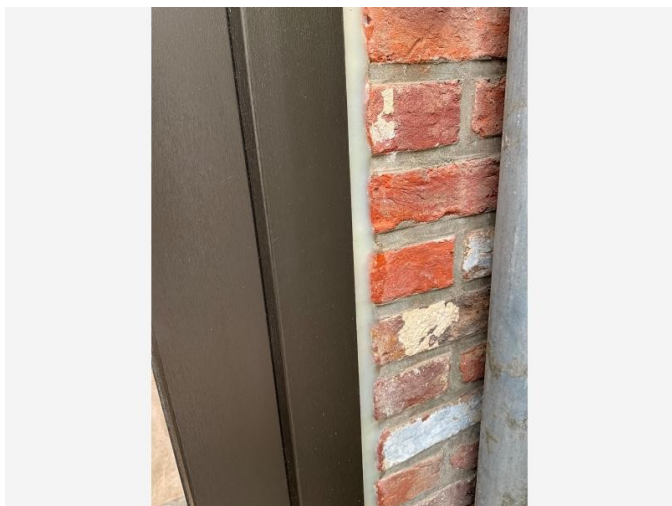
De mastiek werd nagekeken. Het betreft flexibele siliconen. Deze zijn niet asbest verdacht.

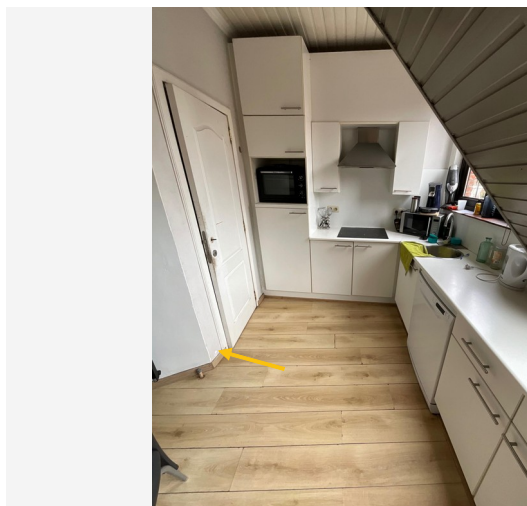
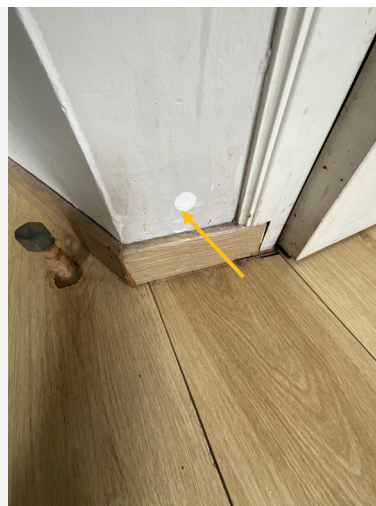
Geen asbest

#	Type	Referentie	Resultaat
6.1	Mengmonster	001	Geen asbest

Beschrijving	001 Pleister Wand (met enkele valse wanden)
Omgeving	Binnen
Primaire drager	Binnenwand
Bindmiddel van materiaal	Gips - kalk
Gebondenheid op basis van bindmiddel	Niet-hechtgebonden
Hoeveelheid (oppervlakte - dikte - aantal)	• 340,00 m <sup>2</sup> - 0,40 cm - 1 stuk
Totaal volume	1,36 m <sup>3</sup>
Identificatiemethode	Vaststelling met monstername
Destructieve handeling voor identificatie	Nee
Opmerking	<p>Volgens het inspectieprotocol is een monstername van het pleisterwerk verplicht om dit te identificeren als niet-asbesthoudend.</p> <p>Locatie staalnames: individuele ruimte: bijkeuken / natte ruimte: keuken / stookplaats: nvt, winkelruimte als alternatief genomen/ traphal: traphal 1e v</p> <p>De vermelde oppervlaktes en volumes betreffen een beredeneerde schatting. Er worden geen rechten verleend aan deze oppervlaktes/volumes. De dikte is een schatting die voorkomt uit de monsterplaatsen en is daarom niet altijd representatief. Er bevinden zich enkele valse wanden. Het is niet duidelijk of er pleisterwerk aanwezig is achter deze valse wanden, het is aangewezen om bijkomend onderzoek uit te voeren bij werken.</p>

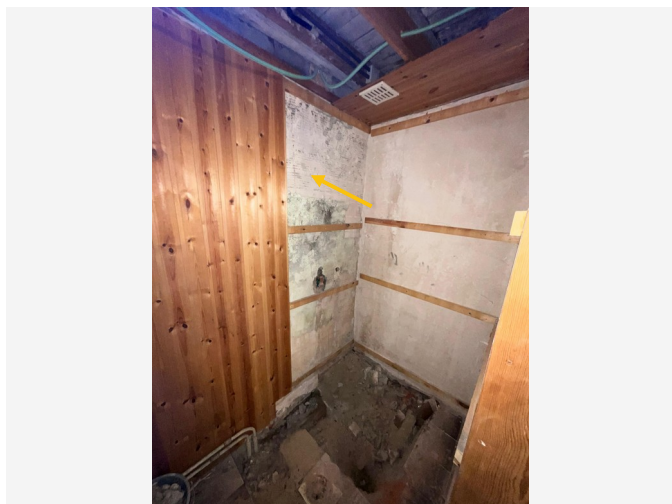
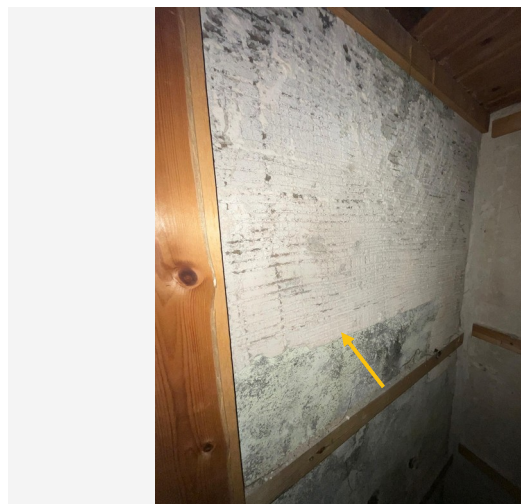
Geen asbest

#	Type	Referentie	Resultaat
7.1	Puntmonster	002	Geen asbest

Beschrijving	002 Tegellijm (staalname)
Omgeving	Binnen
Primaire drager	Binnenwand
Bindmiddel van materiaal	Lijm
Gebondenheid op basis van bindmiddel	Hecht
Hoeveelheid (oppervlakte - dikte - aantal)	• 2,00 m <sup>2</sup> - 0,40 mm - 1 stuk
Totaal volume	< 0,001 m <sup>3</sup>
Identificatiemethode	Vaststelling met monstername
Destructieve handeling voor identificatie	Nee
Opmerking	<p>Volgens het inspectieprotocol is een monstername van tegellijm verplicht om dit te identificeren als niet-asbesthoudend.</p> <p>Er werd een staal genomen thv een bestaande beschadiging in de tegel.</p> <p>De vermelde oppervlaktes, diktes, gewichten en volumes betreffen een beredeneerde schatting. Er worden geen rechten verleend aan deze oppervlaktes/diktes/volumes.</p>

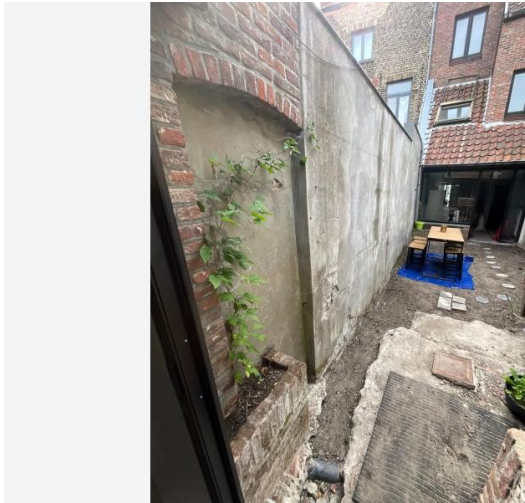
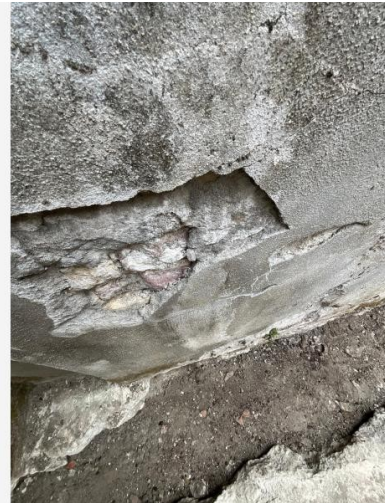
Geen asbest

#	Type	Referentie	Resultaat
8.1	Mengmonster	003	Geen asbest

Beschrijving	003 Cementering scheidingsmuren
Omgeving	Binnen
Primaire drager	Wand vrijstaand (scheidingsmuur, ...)
Bindmiddel van materiaal	Cement
Gebondenheid op basis van bindmiddel	Hecht
Hoeveelheid (gewicht - aantal)	<ul style="list-style-type: none"><li>• 100,00 kg - 1 stuk</li></ul>
Totaal gewicht	100,00 kg
Identificatiemethode	Vaststelling met monstername
Destructieve handeling voor identificatie	Nee
Opmerking	<p>Volgens het inspectieprotocol is een monstername van het pleisterwerk verplicht om dit te identificeren als niet-asbesthoudend.</p> <p>Er zijn 2 muren gecementeerd op de loer, er werd een mengstaal gemaakt van beide muren.</p> <p>De vermelde oppervlaktes en volumes betreffen een beredeneerde schatting. Er worden geen rechten verleend aan deze oppervlaktes/volumes. De dikte is een schatting die voorkomt uit de monsterplaatsen en is daarom niet altijd representatief. Het betreft circa 60m<sup>2</sup></p>
