# Asbestinventarisatetest

Steenweg 358, 3570 Alken

Attestnummer : 20250414-000365.000

Uitgegeven op : 14.04.2025

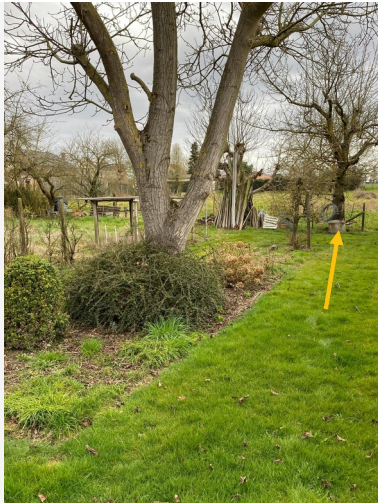
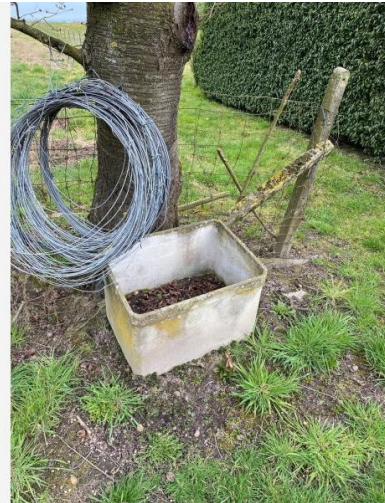
| Beschrijving | bloembak |
| Aanwezige resten | één bloembak |
| Asbestmaterialen | <ul style="list-style-type: none"><li>Bak, reservoir, kuip, bloembak</li></ul> |
| Hoeveelheid (gewicht - aantal) | <ul style="list-style-type: none"><li>15,00 kg - 1 stuk</li></ul> |

**Dringend verwijderen**

- Verwijder het asbestafval.

- Eenvoudige handelingen: mag via doe-het-zelf of door werknemer(s) met opleidingsattest eenvoudige handelingen  
Eenvoudige handelingen: mag via doe-het-zelf of door werknemer(s) met opleidingsattest eenvoudige handelingen

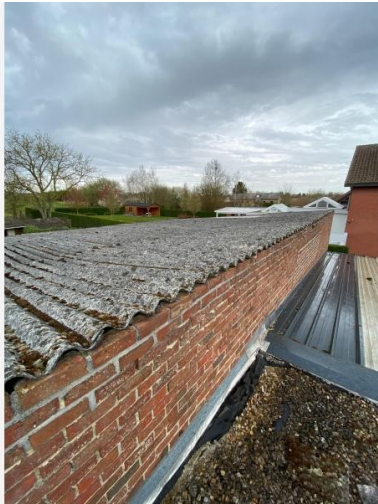
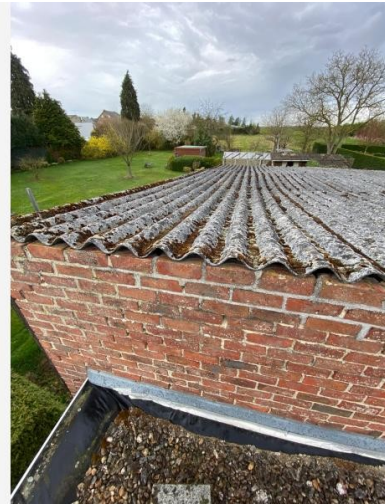
| Eindbeoordeling materiaalisico | Hoog materiaalisico en/of hoge kans op vezelvrijgave |

| Asbestsoort (vezeltype) | Crocidoliet aanwezig |
| Toestand van het materiaal | Matig beschadigd, matig verweerd |

| Beschrijving | golfplaten |
| Asbestmateriaal | Dak- en gevelbekleding - Golfplaat |

**Dringend verwijderen**

- Verwijder dit asbestmateriaal zo snel mogelijk. Volg de toestand goed op.
- Hemelwater dat afspoelt van asbestcement daken of gevels kan asbestdeeltjes bevatten. Gebruik het enkel voor gesloten circuits (bv. spoelen toiletten). Reinig na het vervangen van het dak of de gevel de dakgoten en regenwaterput of -ton om asbesthoudend sediment of slib te verwijderen

- Eenvoudige handelingen: mag via doe-het-zelf of door werknemer(s) met opleidingsattest eenvoudige handelingen
- Eenvoudige handelingen: mag via doe-het-zelf of door werknemer(s) met opleidingsattest eenvoudige handelingen

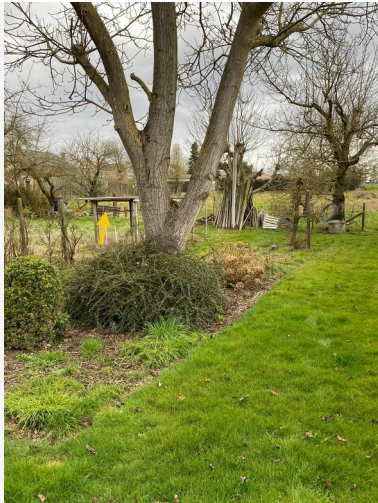
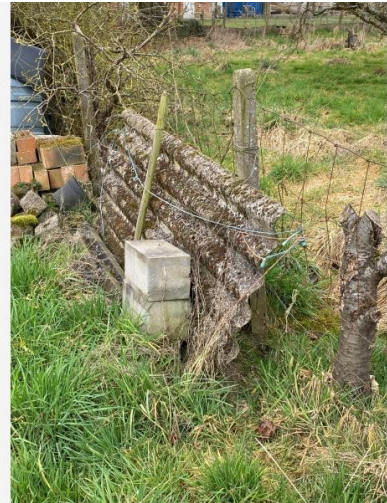
| Beschrijving | golfplaat afval |
| Aanwezige resten | een golfplaat |
| Asbestmaterialen | <ul style="list-style-type: none"><li>Dak- en gevelbekleding - Golfplaat</li></ul> |
| Hoeveelheid (gewicht - aantal) | <ul style="list-style-type: none"><li>20,00 kg - 1 stuk</li></ul> |

**Dringend verwijderen**

- Verwijder het asbestafval.

- Eenvoudige handelingen: mag via doe-het-zelf of door werknemer(s) met opleidingsattest eenvoudige handelingen  
Eenvoudige handelingen: mag via doe-het-zelf of door werknemer(s) met opleidingsattest eenvoudige handelingen

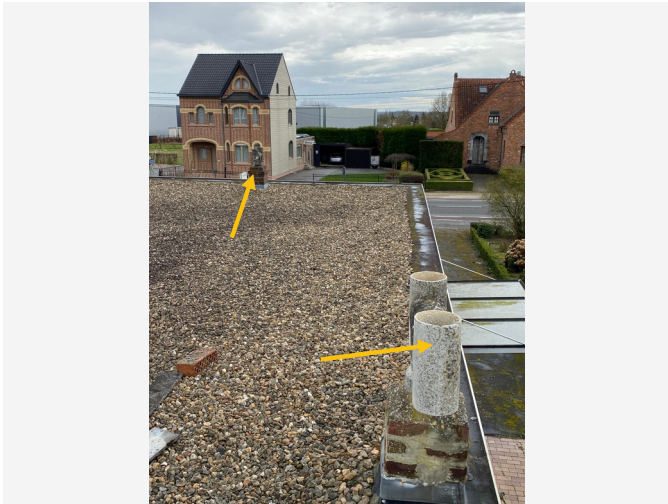
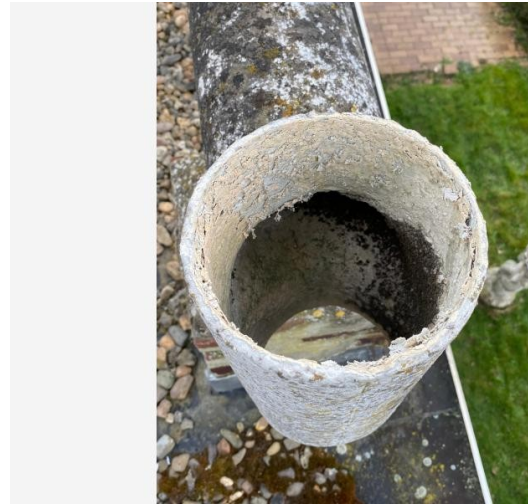
| Eindbeoordeling materiaalrisico | Hoog materiaalrisico en/of hoge kans op vezelvrijgave |

| Asbestsoort (vezeltype) | Crocidoliet aanwezig |
| Toestand van het materiaal | Zwaar beschadigd, zwaar verweerd |

| Beschrijving | trekschouw eternit 2x |
| Asbestmateriaal | Schouwhoed, ventilatiekap (anti-windval) |

**Dringend verwijderen**

- Verwijder dit asbestmateriaal zo snel mogelijk. Volg de toestand goed op.

- Eenvoudige handelingen: mag via doe-het-zelf of door werknemer(s) met opleidingsattest eenvoudige handelingen  
Eenvoudige handelingen: mag via doe-het-zelf of door werknemer(s) met opleidingsattest eenvoudige handelingen

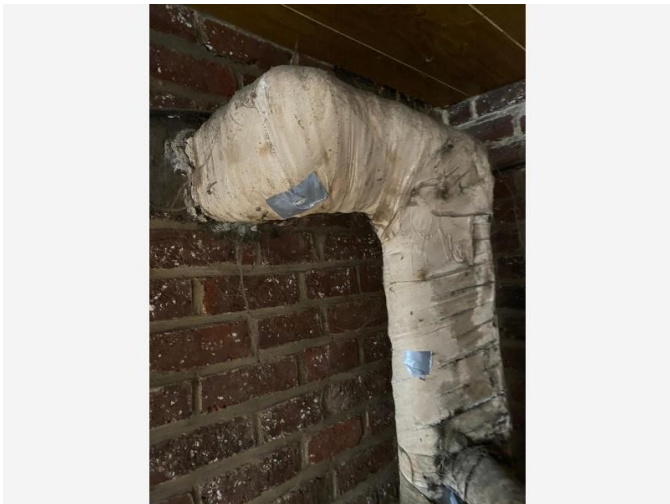
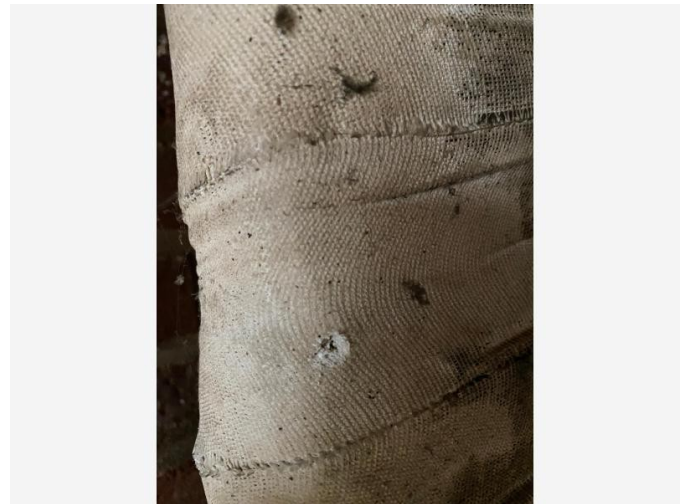
| Eindbeoordeling materiaalisico | Hoog materiaalisico en/of hoge kans op vezelvrijgave |

| Asbestsoort (vezeltype) | Alleen chrysotiel |
| Asbestconcentratie | Hoog ( $\geq 50\%$ ) |
| Toestand van het materiaal | Zwaar beschadigd, zwaar verweerd |

| # | Type | Referentie | Resultaat |
|---|---|---|---|
| 5.1 | Mengmonster | cvr | Chrysotiel |

| Beschrijving | cv isolatie kelder recht |
| Asbestmateriaal | In-situ afwerkingslagen - Thermische isolatie |

**Dringend verwijderen**

- Sluit de ruimte luchtdicht af en vermijd het betreden van de ruimte.
- Verwijder dit asbestmateriaal zo snel mogelijk. Volg de toestand goed op.

- Hermetische zone (erkend asbestverwijderaar)  
verwijdering dient door een gespecialiseerde firma uitgevoerd te worden  
groot gezondheidsrisico zonder de gepaste maatregelenregelgeving voor asbestverwijderingsmethodes  
<https://ovam.vlaanderen.be/voorzorgsmaatregelen-bij-asbestverwijdering>  
raadpleeg de toelichting achteraan het asbestattest waar de methodieken asbestverwijdering worden beschreven

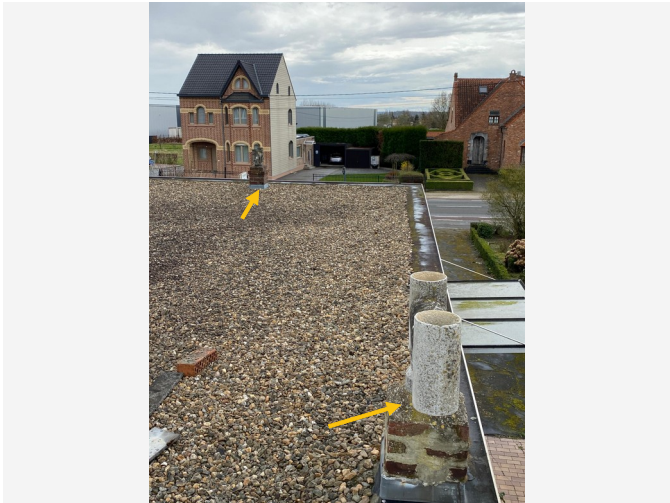
*Situeringsfoto*

**Reden:** Er is geen volledige risicobeoordeling mogelijk

**Uitleg van de asbestdeskundige:** kan niet in de schouw kijken

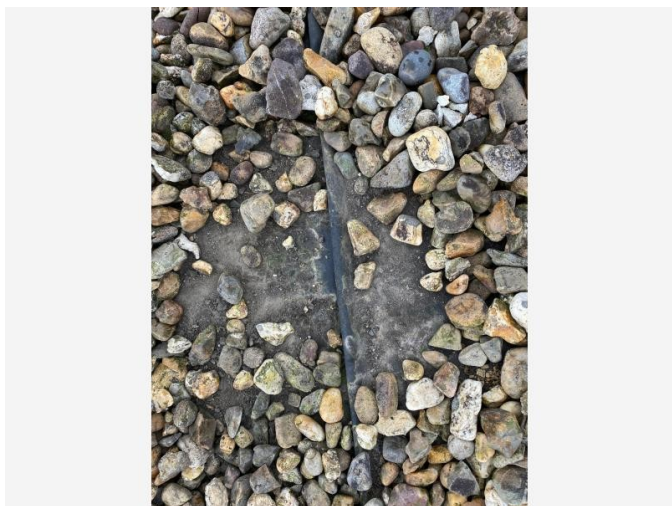
Vrije foto

het dak vooraan met ballastkiezel is gemaakt in EPDM

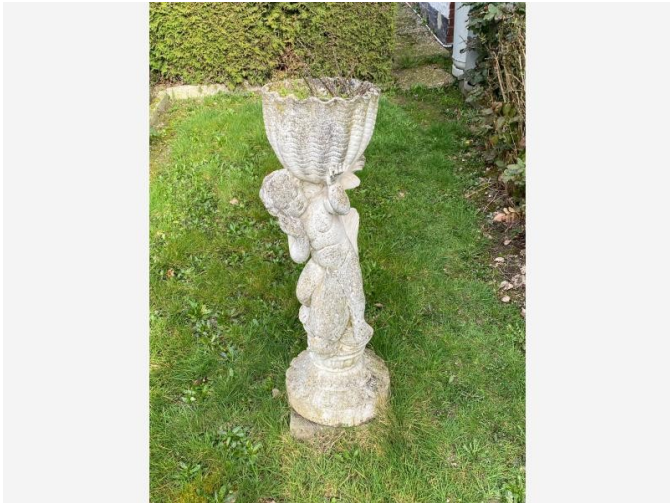
Vrije foto

een aantal ornamenten die mogelijk asbest zouden kunnen bevatten

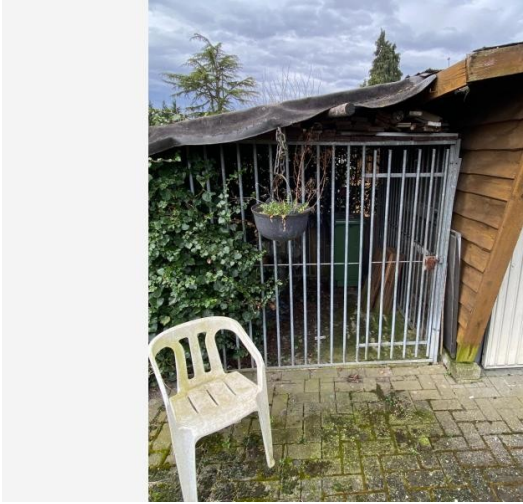
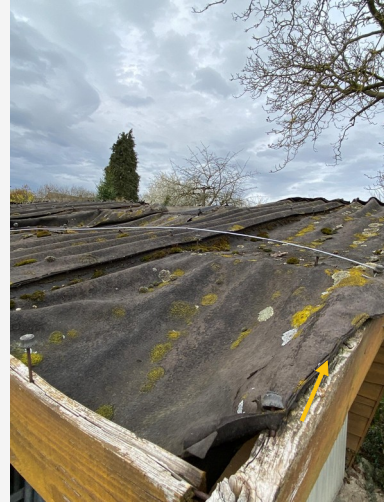
## Fiche 9: roofing golfplaat tuinberging

Geen asbest

| # | Type | Referentie | Resultaat |
|---|---|---|---|
| 9.1 | Puntmonster | roofing golfplaat | Geen asbest |

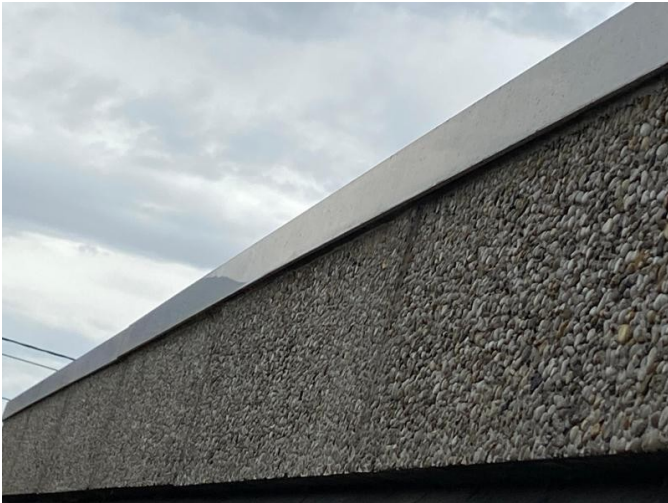
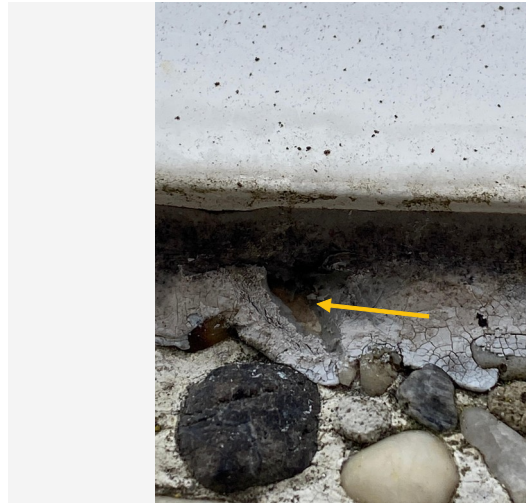
## Fiche 10: stopverf dakrand + silexgevel

Geen asbest

| # | Type | Referentie | Resultaat |
|---|---|---|---|
| 10.1 | Puntmonster | stopverf dakrand + silex | Geen asbest |

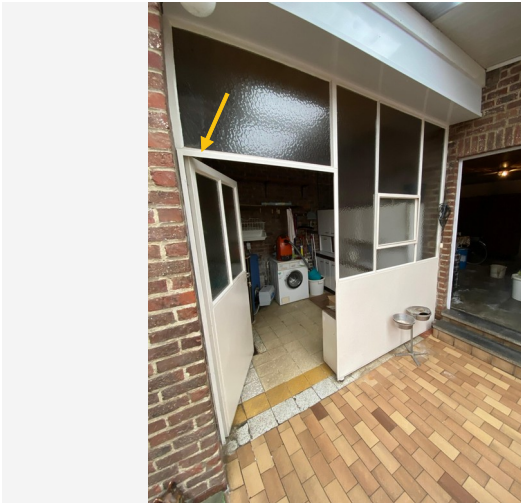
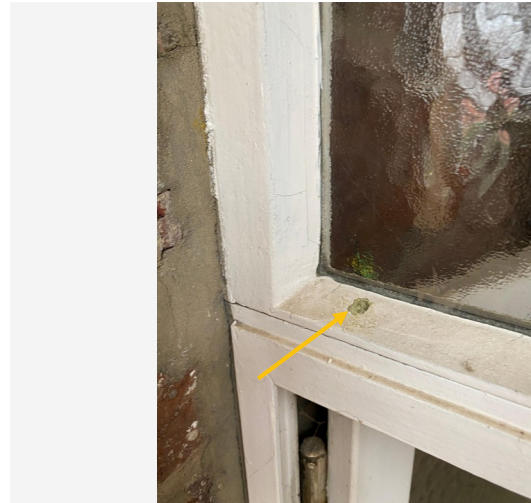
## Fiche 11: stopverf glas/staal

Geen asbest

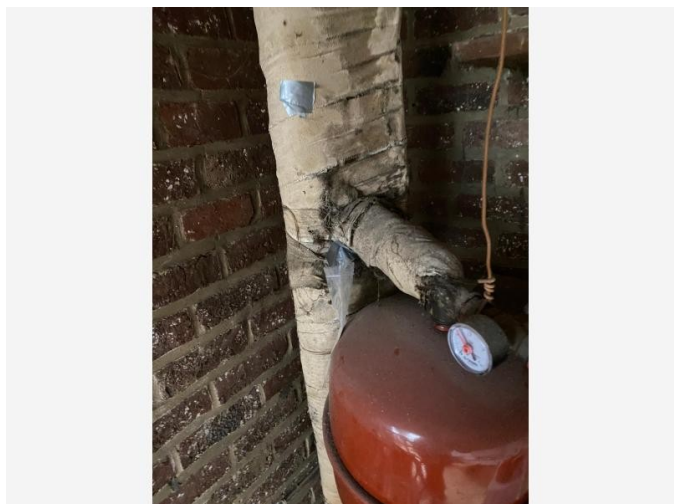
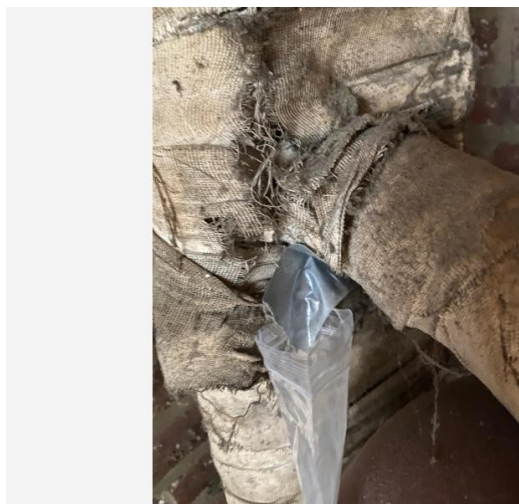
## Fiche 12: cv isolatie kelder bocht

Geen asbest

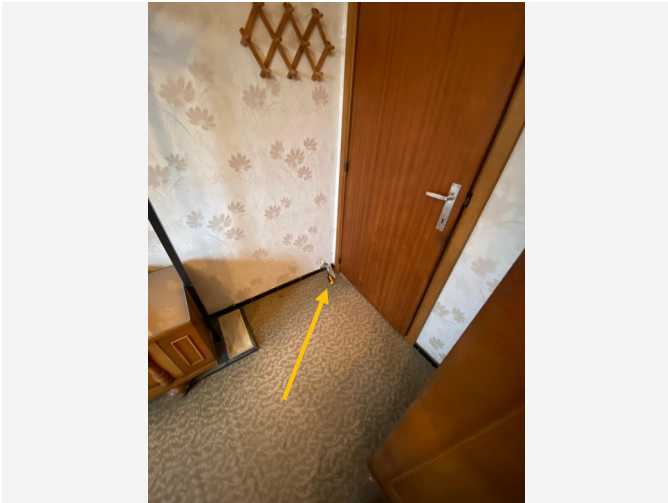
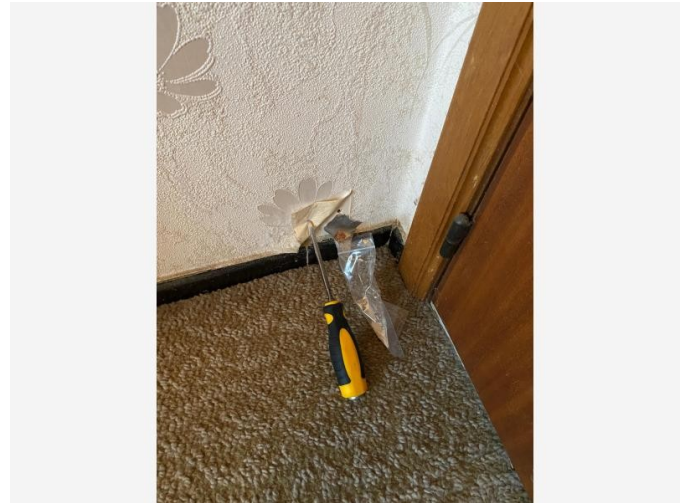
## Fiche 13: pleisterwerk wanden

Geen asbest

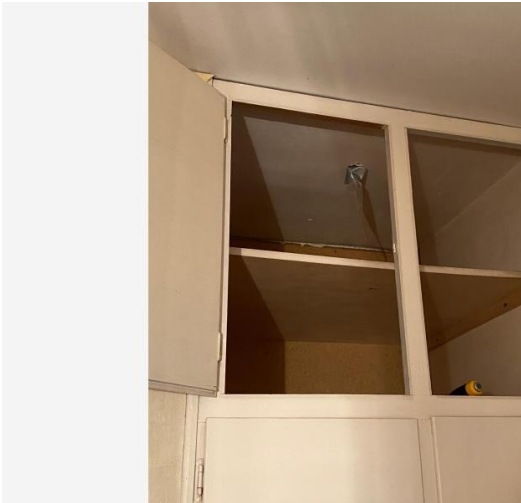
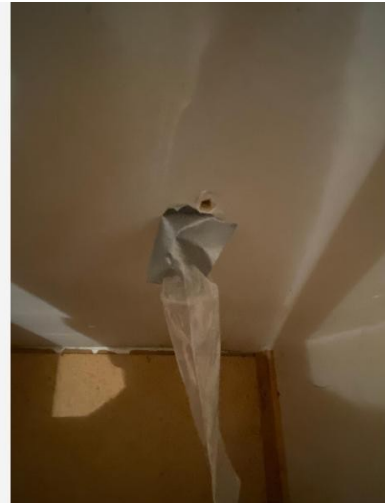
## Fiche 14: pleisterwerk plafonds

Geen asbest
