Asbestinventarisatetest

Molenveldlaan 13, 3680 Maaseik

Attestnummer : 20250509-000232.000

Uitgegeven op : 09.05.2025

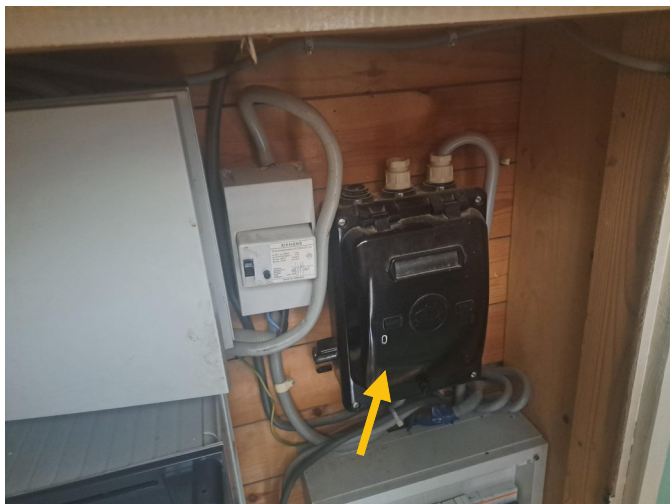
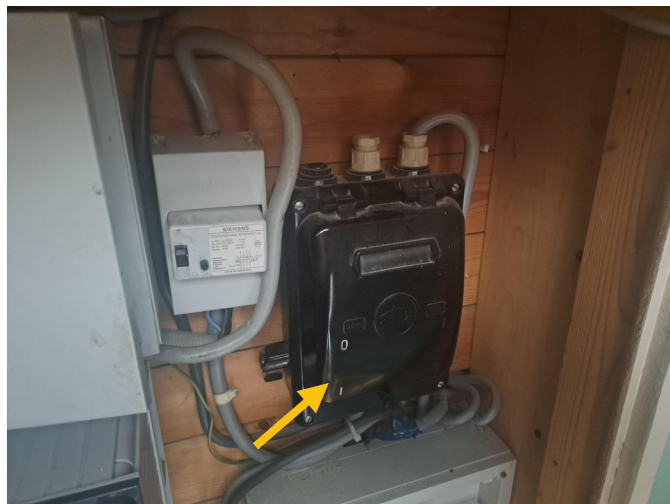
Conclusie

Het asbestmateriaal valt onder de mijlpaal van 2040.

Eindbeoordeling materiaalrisico	Laag materiaalrisico en/of verlaagde kans op vezelvrijgave
---------------------------------	--

Gebondenheid	Categorie 1: hechtgebonden in oorsprong
Asbestsoort (vezeltype)	Crocidoliet aanwezig
Asbestconcentratie	Laag (< 50%)
Afschermingsgraad van het gehele materiaal	Geheel of deels (ook) vrij aan de binnenlucht
Toestand van het materiaal	Onbeschadigd, niet verweerd

Beschrijving	bakeliet zekeringskast
Omgeving	Binnen
Primaire drager	Communicatie en elektrische infrastructuur en uitrusting
Asbestmateriaal	Plaat, paneel, tablet - Type Bakeliet
Bindmiddel van asbestmateriaal	Kunststof of -hars
Gebondenheid op basis van bindmiddel	Hecht
Hoeveelheid (oppervlakte - dikte - aantal)	• 0,20 m ² - 5,00 cm - 1 stuk
Totaal volume	0,01 m ³
Eenvoudig bereikbaar	Ja
Bevestigingswijze	• Geschroefd
Identificatiemethode	Vaststelling zonder monsternamen
Destructieve handeling voor identificatie	Nee

Zorgvuldig beheren

- Zorg voor een veilig beheer. Vermijd het beschadigen van het asbestmateriaal. Controleer de toestand jaarlijks op wijzigingen.

- Eenvoudige handelingen: mag via doe-het-zelf of door werknemer(s) met opleidingsattest eenvoudige handelingen omdat het hechtgebonden is en in vaste toestand verkeerd

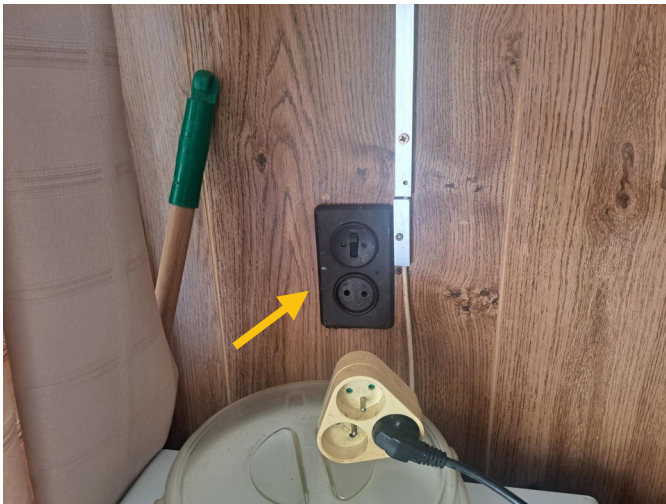
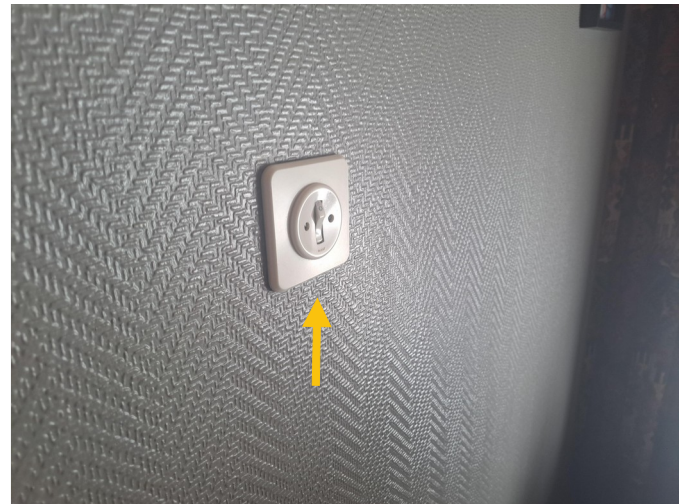
Conclusie

Het asbestmateriaal valt onder de mijlpaal van 2040.

Eindbeoordeling materiaalrisico	Laag materiaalrisico en/of verlaagde kans op vezelvrijgave
---------------------------------	--

Gebondenheid	Categorie 1: hechtgebonden in oorsprong
Asbestsoort (vezeltype)	Crocidoliet aanwezig
Asbestconcentratie	Laag (< 50%)
Afschermingsgraad van het gehele materiaal	Geheel of deels (ook) vrij aan de binnenlucht
Toestand van het materiaal	Onbeschadigd, niet verweerd

Beschrijving	bakeliet schakelaars
Omgeving	Binnen
Primaire drager	Communicatie en elektrische infrastructuur en uitrusting
Asbestmateriaal	Plaat, paneel, tablet - Type Bakeliet
Bindmiddel van asbestmateriaal	Kunststof of -hars
Gebondenheid op basis van bindmiddel	Hecht
Hoeveelheid (oppervlakte - dikte - aantal)	• 0,40 m ² - 2,00 cm - 1 stuk
Totaal volume	0,008 m ³
Eenvoudig bereikbaar	Ja
Bevestigingswijze	• Geschroefd
Identificatiemethode	Vaststelling zonder monsternamen
Destructieve handeling voor identificatie	Nee

Zorgvuldig beheren

- Zorg voor een veilig beheer. Vermijd het beschadigen van het asbestmateriaal. Controleer de toestand jaarlijks op wijzigingen.

- Eenvoudige handelingen: mag via doe-het-zelf of door werknemer(s) met opleidingsattest eenvoudige handelingen omdat het hechtgebonden is en in vaste toestand verkeerd

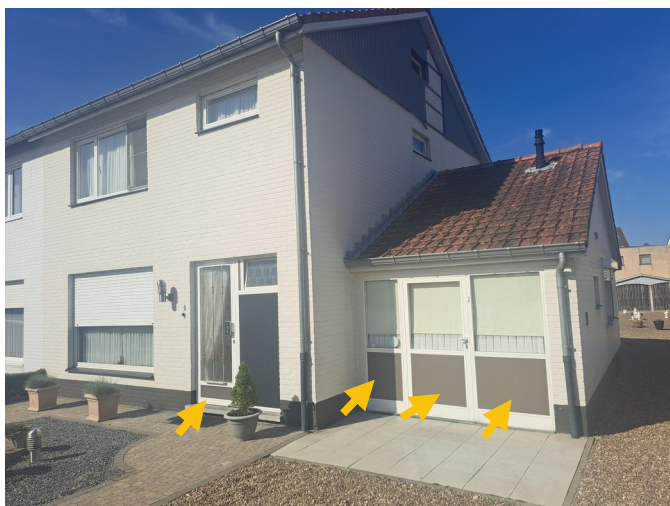
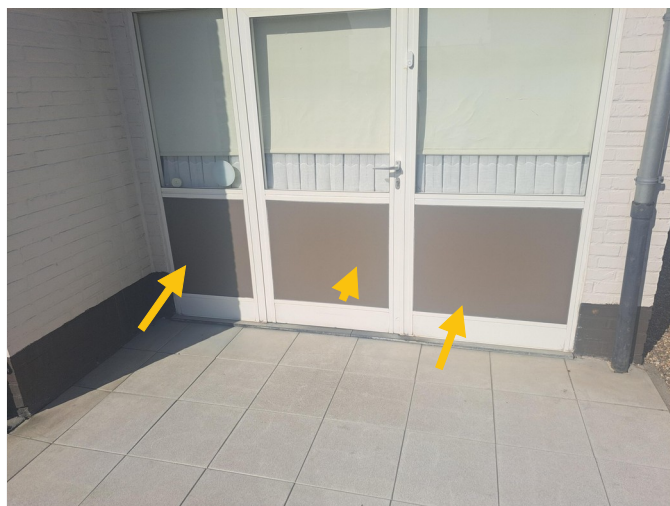
Conclusie

Het asbestmateriaal valt onder de mijlpaal van 2040.

Eindbeoordeling materiaalrisico	Laag materiaalrisico en/of verlaagde kans op vezelvrijgave
---------------------------------	--

Gebondenheid	Categorie 1: hechtgebonden in oorsprong
Asbestsoort (vezeltype)	Crocidoliet aanwezig
Asbestconcentratie	Laag (< 50%)
Afschermingsgraad van het gehele materiaal	Geheel of deels (ook) vrij aan de binnenlucht
Toestand van het materiaal	Onbeschadigd, niet verweerd

Beschrijving	glasalpanelen in voordeur
Omgeving	Grenst aan binnen- en buitenlucht
Primaire drager	Wandopening verticaal (raam, deur, ...)
Asbestmateriaal	Plaat, paneel, tablet - Geëmailleerd, type Glasal
Bindmiddel van asbestmateriaal	Cement
Gebondenheid op basis van bindmiddel	Hecht
Hoeveelheid (oppervlakte - dikte - aantal)	<ul style="list-style-type: none">• 0,90 m² - 0,60 cm - 3 stuks
Totaal volume	0,016 m ³
Eenvoudig bereikbaar	Ja
Bevestigingswijze	<ul style="list-style-type: none">• Geklemd• Verlijmd, ingegoten, versmeerd
Identificatiemethode	Vaststelling zonder monsternamen
Destructieve handeling voor identificatie	Nee

Zorgvuldig beheren

- Zorg voor een veilig beheer. Vermijd het beschadigen van het asbestmateriaal. Controleer de toestand jaarlijks op wijzigingen.

- Eenvoudige handelingen: mag via doe-het-zelf of door werknemer(s) met opleidingsattest eenvoudige handelingen omdat het hechtgebonden is en in vaste toestand verkeerd

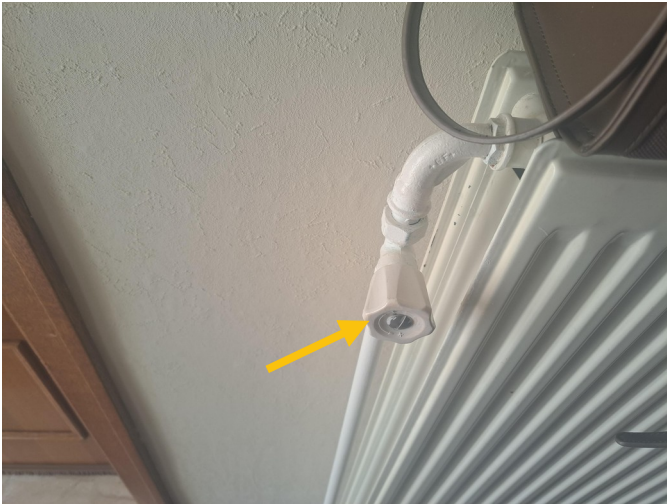
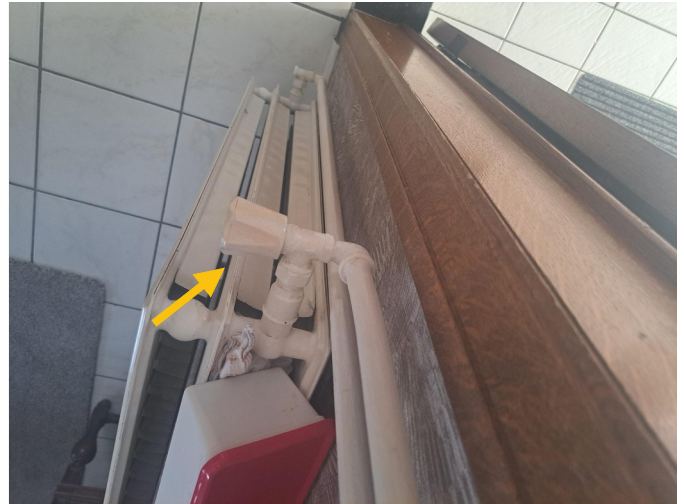
Conclusie

Het asbestmateriaal valt onder de mijlpaal van 2040.

Eindbeoordeling materiaalrisico	Zeer laag materiaalrisico en/of zeer lage kans op vezelvrijgave
---------------------------------	---

Gebondenheid	Categorie 1: hechtgebonden in oorsprong
Asbestsoort (vezeltype)	Alleen chrysotiel
Asbestconcentratie	Laag (< 50%)
Afschermingsgraad van het gehele materiaal	Geheel of deels (ook) vrij aan de binnenlucht
Toestand van het materiaal	Onbeschadigd, niet verweerd

Beschrijving	bakeliet draaiknoppen oude radiatoren
Omgeving	Binnen
Primaire drager	Ruimteverwarming
Asbestmateriaal	Plaat, paneel, tablet - Type Bakeliet
Bindmiddel van asbestmateriaal	Kunststof of -hars
Gebondenheid op basis van bindmiddel	Hecht
Hoeveelheid (oppervlakte - dikte - aantal)	• 1,00 m ² - 5,00 cm - 1 stuk
Totaal volume	0,05 m ³
Eenvoudig bereikbaar	Ja
Bevestigingswijze	• Geschroefd
Identificatiemethode	Vaststelling zonder monsternamen
Destructieve handeling voor identificatie	Nee
Opmerking	tussen de segmenten zitten asbesthoudende pakkingen

Zorgvuldig beheren

- Zorg voor een veilig beheer. Vermijd het beschadigen van het asbestmateriaal. Controleer de toestand jaarlijks op wijzigingen.

- Eenvoudige handelingen: mag via doe-het-zelf of door werknemer(s) met opleidingsattest eenvoudige handelingen omdat het hechtgebonden is en in vaste toestand verkeerd

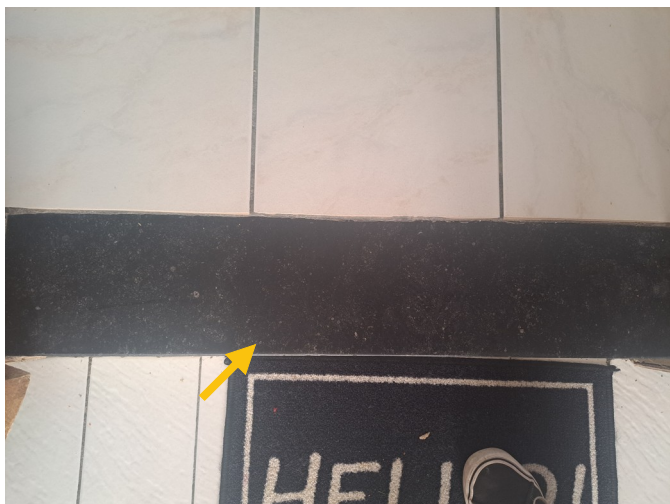
de raamtabletten en deurdorpels zijn hier niet van asbestverdacht imitatiemarmer of massal maar van natuursteen

dit te zien aan de blinkende structuur op het breukvlak

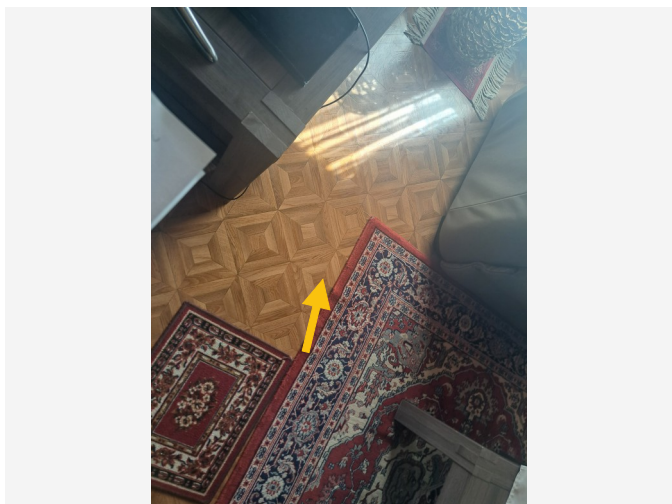
Tijdens de inspectie van het vloerzeil heb ik, op basis van mijn ervaring, kunnen vaststellen dat het vloerzeil niet asbesthoudend of asbestverdacht is.

deze op de slaapkamers en woonkamer zijn allemaal soepele linoleum

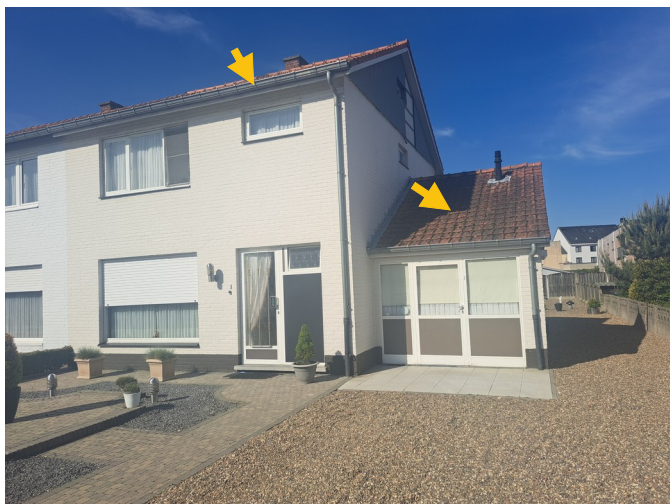
Tijdens het onderzoek en de controle van het onderdak hebben we vastgesteld dat het uit een niet-asbestverdacht papier bestaat. te zien door het zolderluik binnen

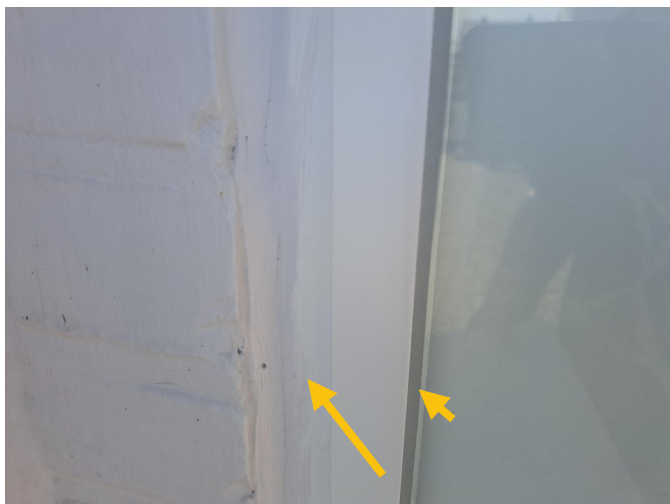
de kit is elastisch en indrukbaar wat aangeeft dat er weekmakers inzitten en geen asbestvezels anders was deze keihard geweest

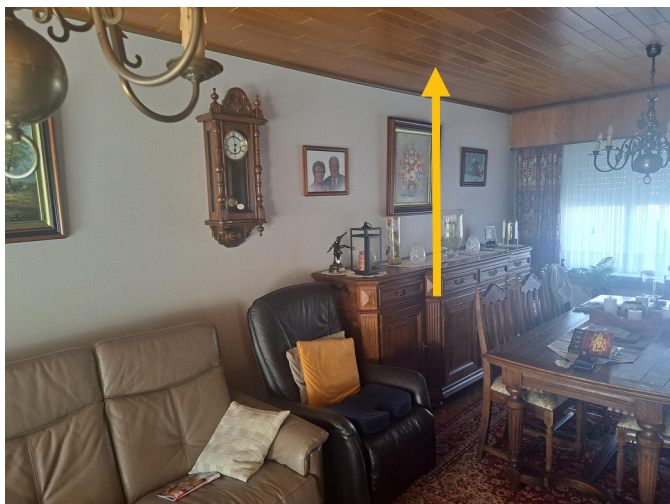
de plafonds zijn niet asbestverdacht

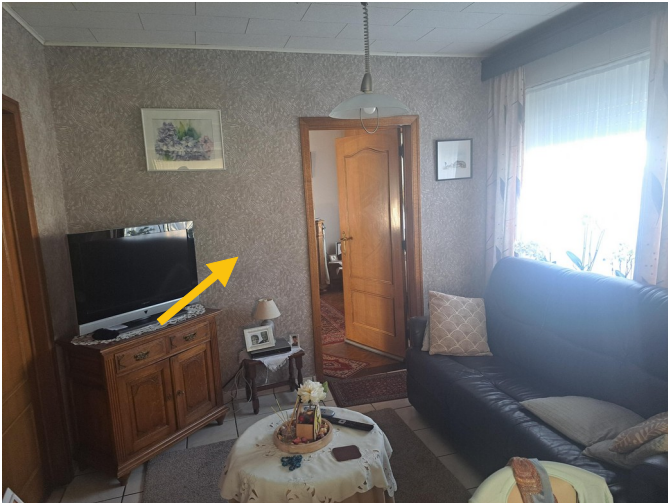
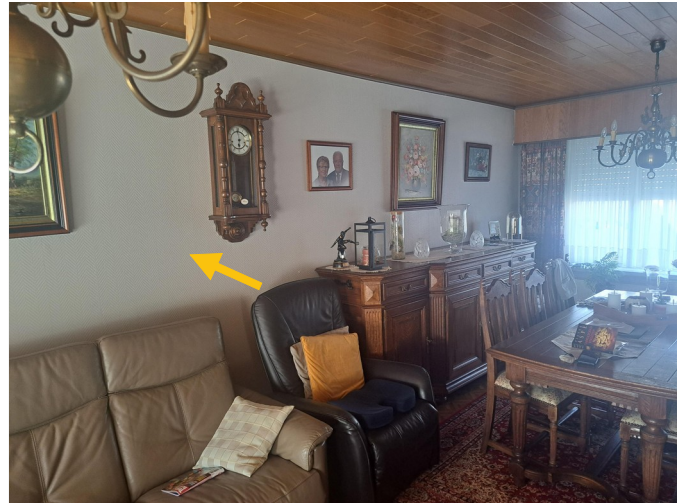
Fiche 10: pleister wanden

Geen asbest

#	Type	Referentie	Resultaat
10.1	Mengmonster	b31	Geen asbest

Beschrijving	pleister wanden
Omgeving	Binnen
Primaire drager	Binnenwand
Bindmiddel van materiaal	Gips - kalk
Gebondenheid op basis van bindmiddel	Niet-hechtgebonden
Hoeveelheid (oppervlakte - dikte - aantal)	• 320,00 m ² - 1,00 cm - 1 stuk
Totaal volume	3,20 m ³
Identificatiemethode	Vaststelling met monstername
Destructieve handeling voor identificatie	Nee
Opmerking	alle wanden zijn gepleisterd behalve deze van de kelder en het tuinhuis

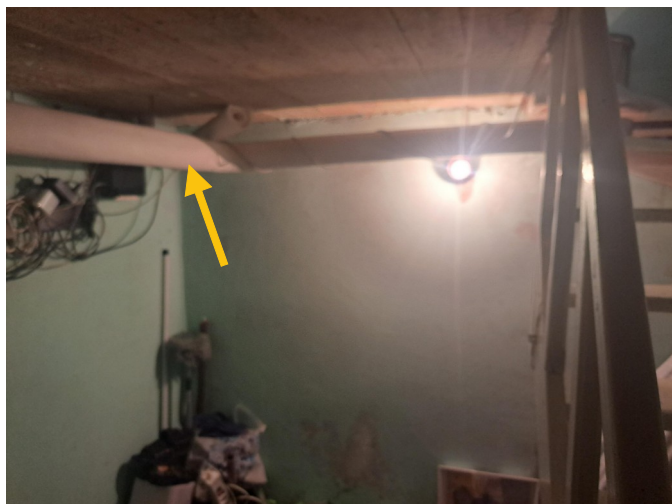
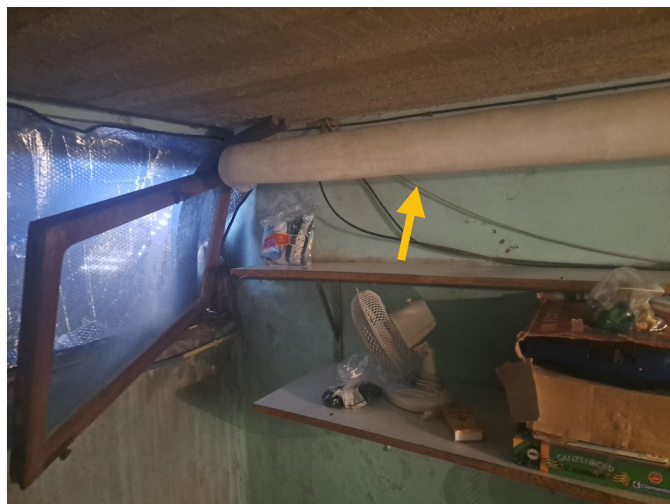
Fiche 11: gipskalkleiding kelder

Geen asbest

#	Type	Referentie	Resultaat
11.1	Mengmonster	b32 recht	Geen asbest
11.2	Mengmonster	b33 bocht	Geen asbest

Beschrijving	gipskalkleiding kelder
Omgeving	Binnen
Primaire drager	HVAC infrastructuur en uitrusting
Bindmiddel van materiaal	Gips - kalk
Gebondenheid op basis van bindmiddel	Niet-hechtgebonden
Hoeveelheid (lengte - omtrek - dikte - aantal)	<ul style="list-style-type: none">• 12,00 m - 10,00 cm - 1,00 cm - 1 stuk
Totaal volume	0,012 m ³
Identificatiemethode	Vaststelling met monstername
Destructieve handeling voor identificatie	Nee
