# Asbestinventarisatetest

H.-Geeststraat 16, 2440 Geel

Attestnummer : 20240305-000042.000

Uitgegeven op : 05.03.2024

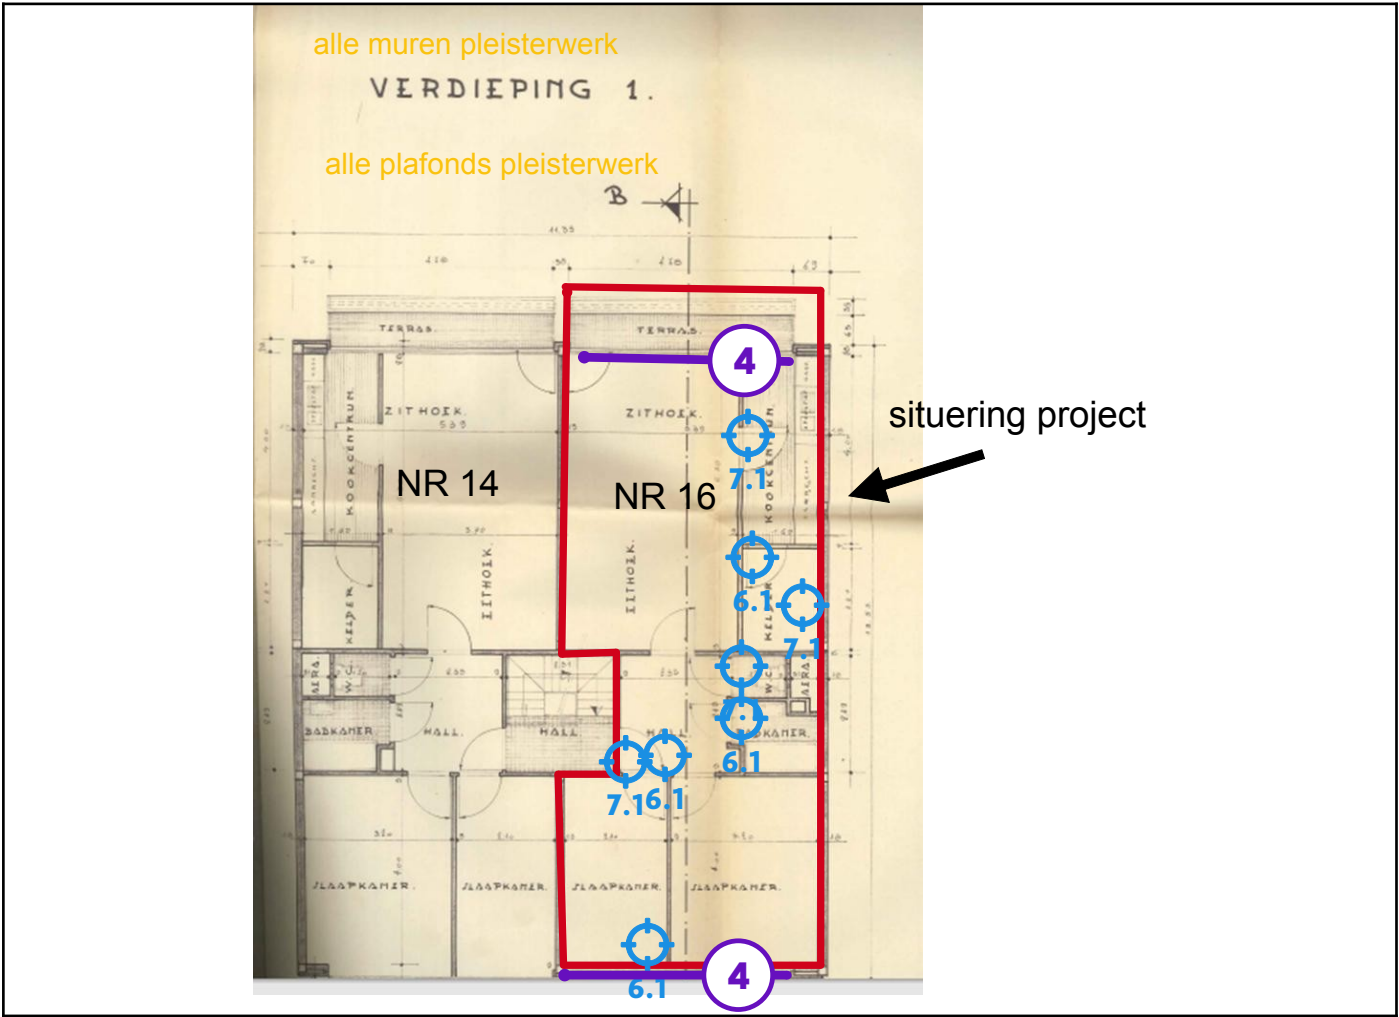
# Plan 1.1: plan v+1

Beschrijving	Type	Actie
4. kit ramen	Advies	-
6. mengstaal muurpleister	Geen asbest	-
6.1 Code: 1	Mengmonster	-
7. mengstaal plafondpleister	Geen asbest	-
7.1 Code: 2	Puntmonster	-

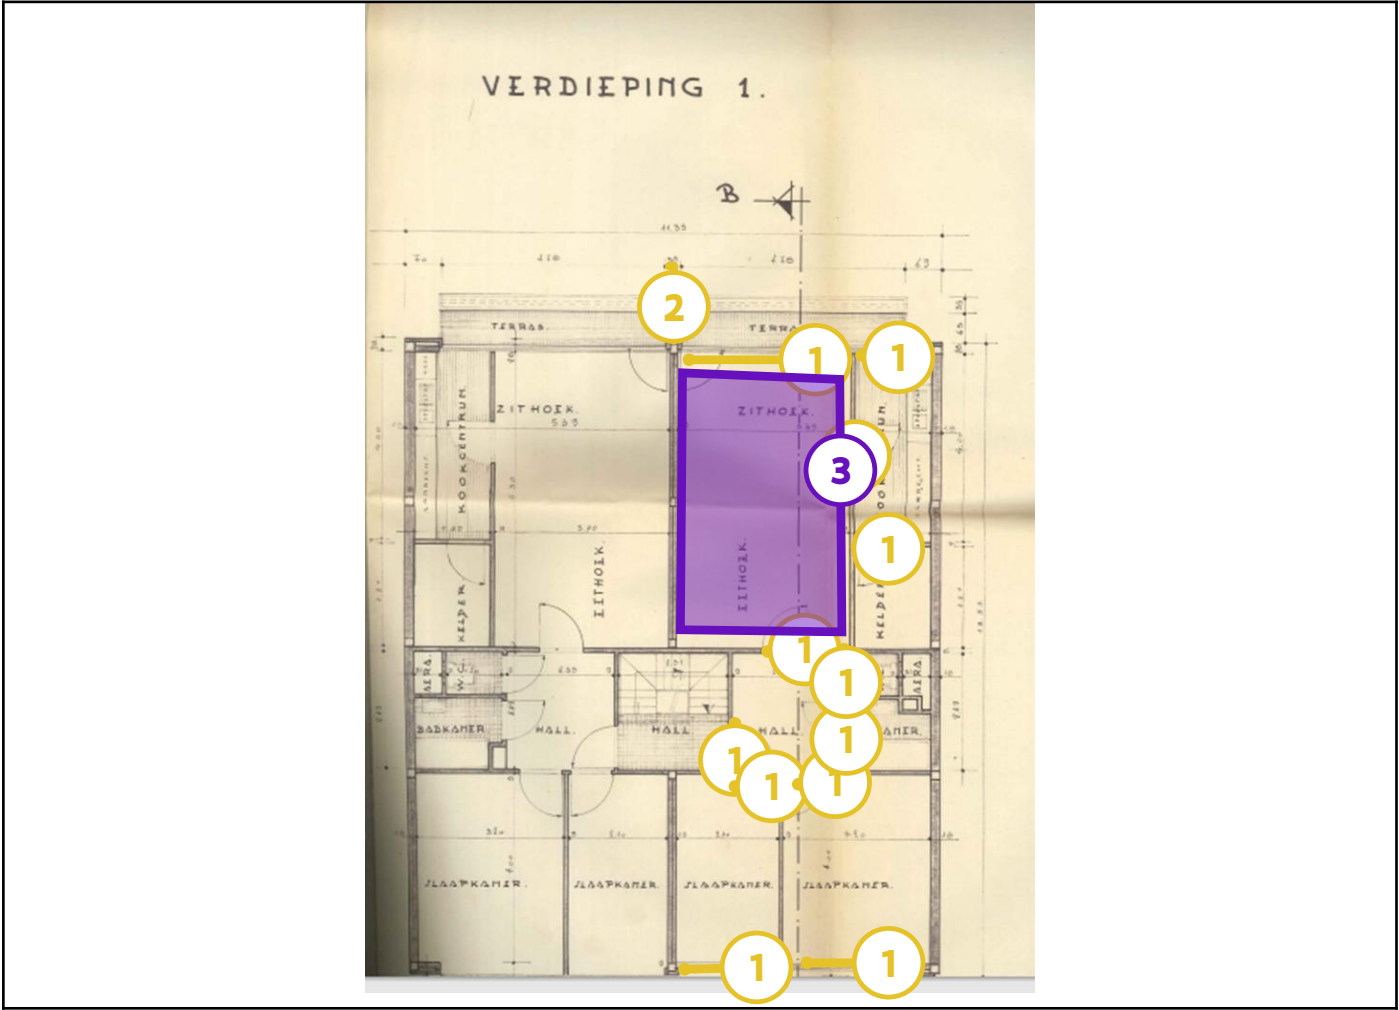
# Plan 1.2: plan v+1

Beschrijving	Type	Actie
1. massal raam-en deurdorpels	Asbestmateriaal	Zorgvuldig beheren
2. glasal paneel terras wand	Asbestmateriaal	Zorgvuldig beheren
3. vinyl onder tapijt living	Advies	-

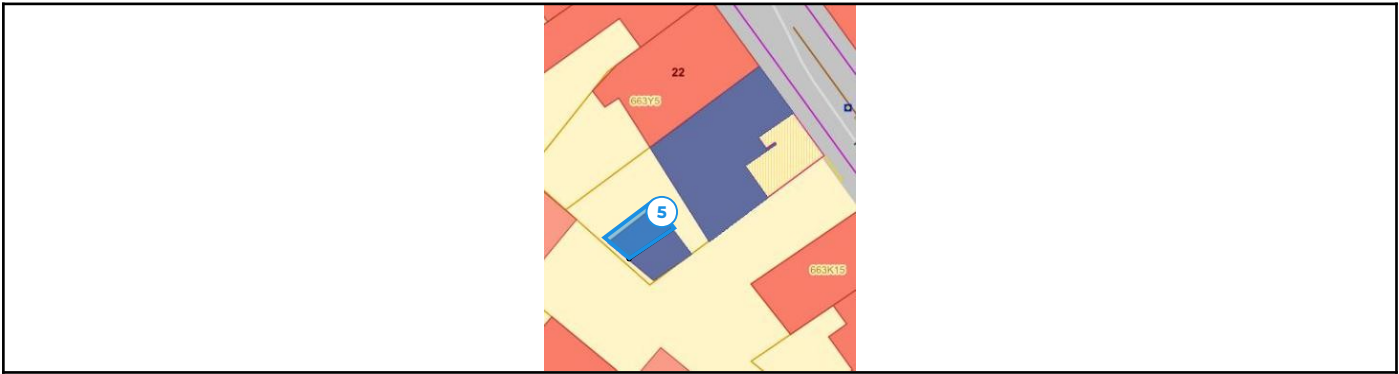
## Plan 2.1: plan garage

Beschrijving	Type	Actie
5. NT golfplaten	Geen asbest	-

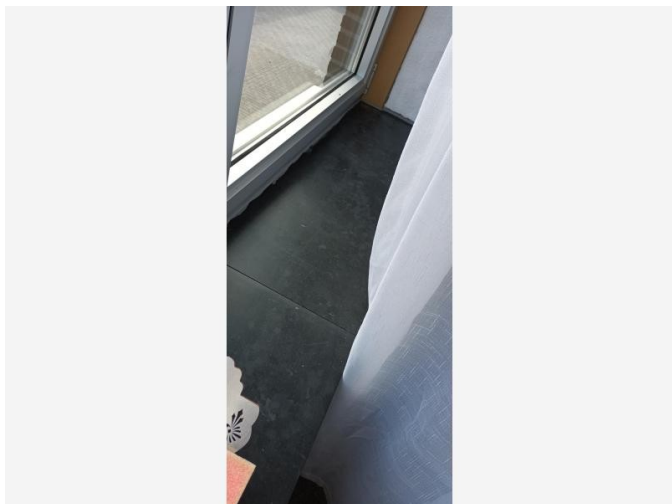
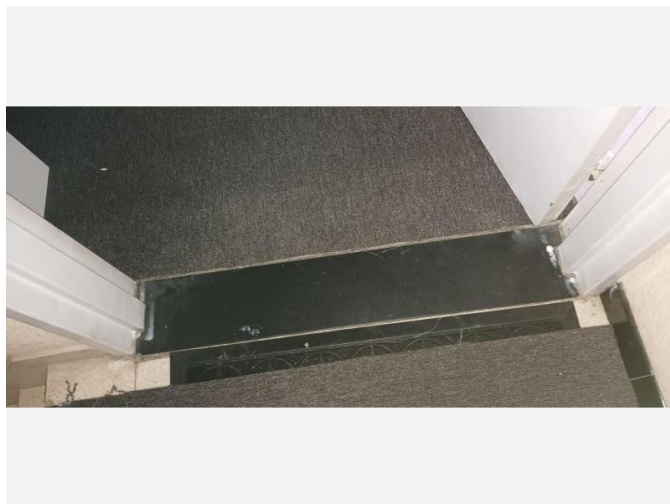
Het asbestmateriaal valt onder de mijlpaal van 2040.

Eindbeoordeling materiaalrisico	Zeer laag materiaalrisico en/of zeer lage kans op vezelvrijgave
---------------------------------	---

Gebondenheid	Categorie 1: hechtgebonden in oorsprong
Asbestsoort (vezeltype)	Alleen chrysotiel
Asbestconcentratie	Laag (< 50%)
Afschermingsgraad van het gehele materiaal	Geheel of deels (ook) vrij aan de binnenlucht
Toestand van het materiaal	Onbeschadigd, niet verweerd

Beschrijving	massal raam-en deurdorpels
Omgeving	Binnen
Primaire drager	Wandopening verticaal (raam, deur, ...)
Asbestmateriaal	Plaat, paneel, tablet - Type Massal
Bindmiddel van asbestmateriaal	Cement
Gebondenheid op basis van bindmiddel	Hecht

- Zorg voor een veilig beheer. Vermijd het beschadigen van het asbestmateriaal. Controleer de toestand jaarlijks op wijzigingen.

- Eenvoudige handelingen: mag via doe-het-zelf of door werknemer(s) met opleidingsattest eenvoudige handelingen  
EH via doe-het zelf : De dorpels of tabletten kunnen voorzichtig losgebeiteld worden , extra bevochtigen om stof te voorkomen + dragen van de nodige beschermingsmiddelen (mondmasker ffp3, handschoenen,tyvec ) verpakken in plastic folie en afvoeren naar het containerpark als hechtgebonden asbestafval.

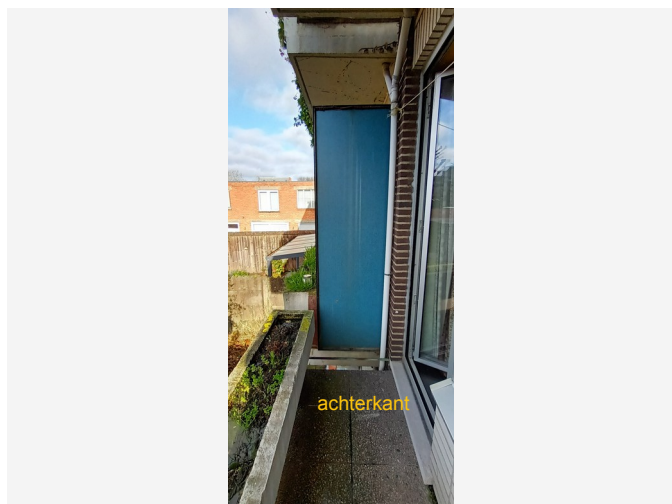
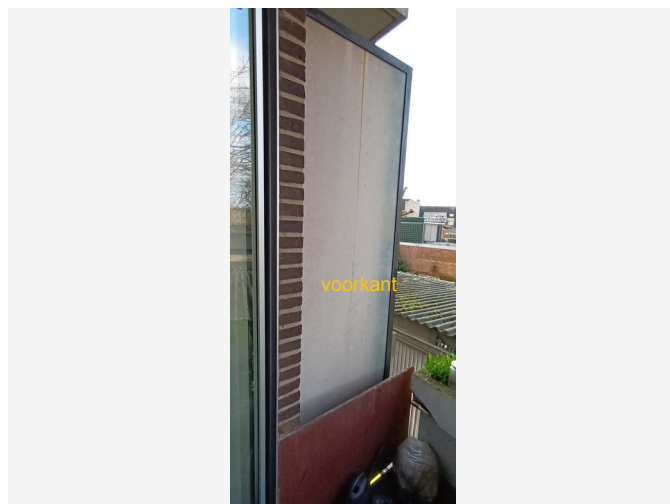
Het asbestmateriaal valt onder de mijlpaal van 2040.

Eindbeoordeling materiaalrisico	Laag materiaalrisico en/of verlaagde kans op vezelvrijgave
---------------------------------	--

Gebondenheid	Categorie 1: hechtgebonden in oorsprong
Asbestsoort (vezeltype)	Crocidoliet aanwezig
Asbestconcentratie	Laag (< 50%)
Afschermingsgraad van het gehele materiaal	Geheel of deels vrij aan de buitenlucht
Toestand van het materiaal	Onbeschadigd, niet verweerd

Beschrijving	glasal paneel terras wand
Omgeving	Buiten
Primaire drager	Balkons, loopbruggen,...
Asbestmateriaal	Plaat, paneel, tablet - Geëmailleerd, type Glasal
Bindmiddel van asbestmateriaal	Cement
Gebondenheid op basis van bindmiddel	Hecht
Hoeveelheid (oppervlakte - dikte - aantal)	• 1,50 m <sup>2</sup> - 0,50 cm - 1 stuk
Totaal volume	0,008 m <sup>3</sup>

- Zorg voor een veilig beheer. Vermijd het beschadigen van het asbestmateriaal. Controleer de toestand jaarlijks op wijzigingen.

- Eenvoudige handelingen: mag via doe-het-zelf of door werknemer(s) met opleidingsattest eenvoudige handelingen  
EH via doe-het zelf : gebruik een FFP3 masker, handschoenen en tyvek . Maak de platen voorzichtig los zonder te breken , verpak dubbel met plastic folie

EH opgeleid personeel 8 u basis . Bij vervangen van de ramen kunnen de panelen mee verwijderd worden door de plaatsers van nieuw raamwerk. Alle werknemer(s) moeten wel beschikken over een opleidingsattest eenvoudige handelingen 8u.

Raam/deur kader stofvrij maken dmv hepa stofzuiger met absoluutfilter

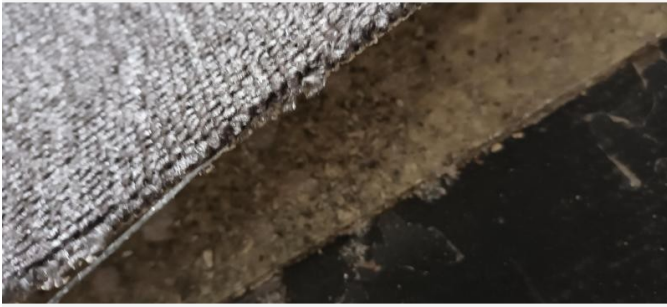
Vrije foto

Volgens expertise kunnen we deze vinyl als niet asbest verdacht beschouwen (soepel en flexibel van structuur.)  
(onderkant met jute/koord)

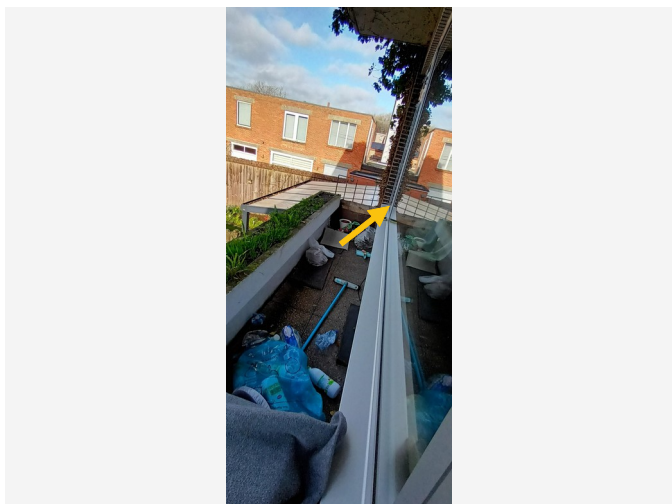
Vrije foto

De gebruikte siliconen kit is niet asbestverdacht

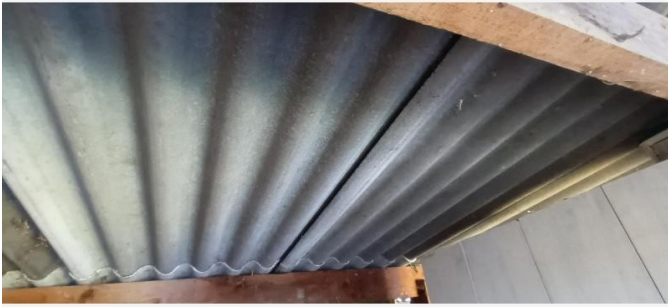
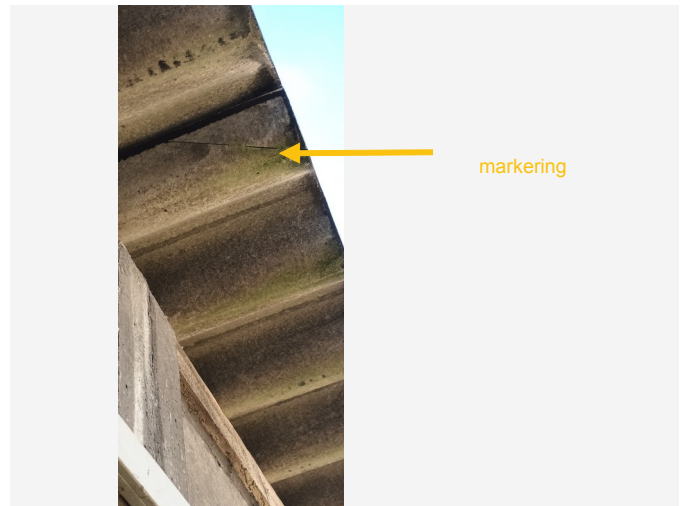
## Fiche 5: NT golfplaten

Geen asbest

Beschrijving	NT golfplaten
Omgeving	Grenst aan binnen- en buitenlucht
Identificatiemethode	Vaststelling zonder monsternamen
Destructieve handeling voor identificatie	Nee
Opmerking	De golfplaten zijn visueel en volgens expertise als niet asbestverdacht beschouwd.

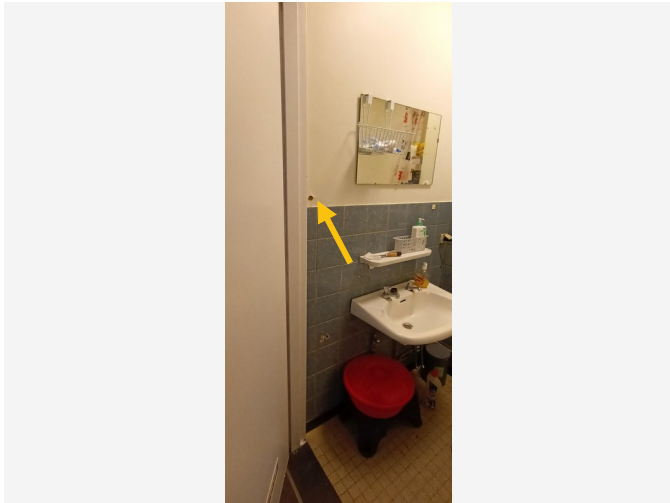
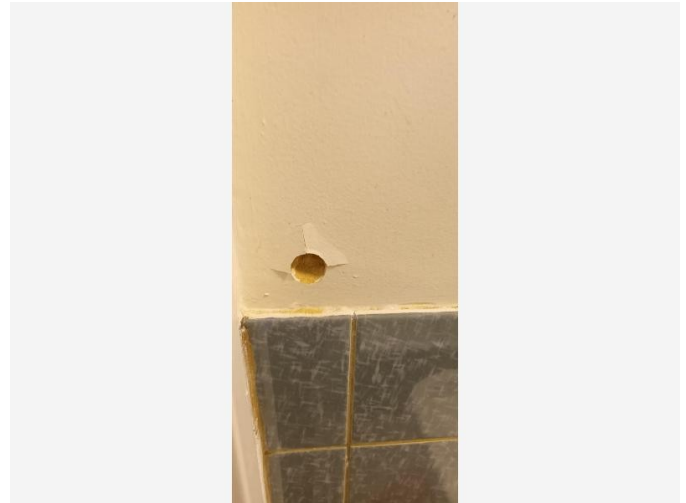
## Fiche 6: mengstaal muurpleister

Geen asbest

#	Type	Referentie	Resultaat
6.1	Mengmonster	1	Geen asbest

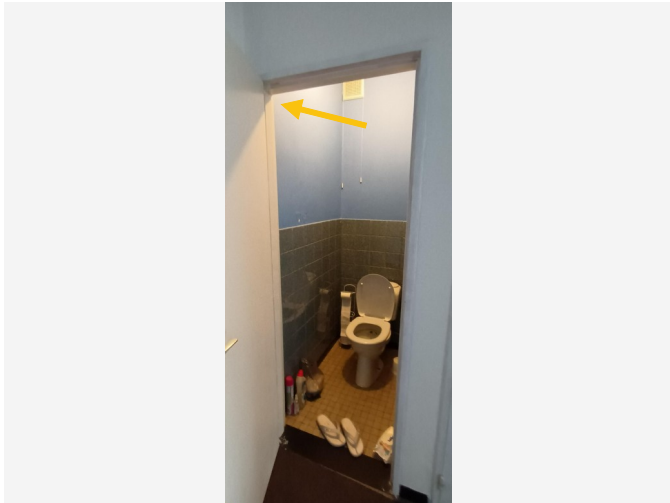
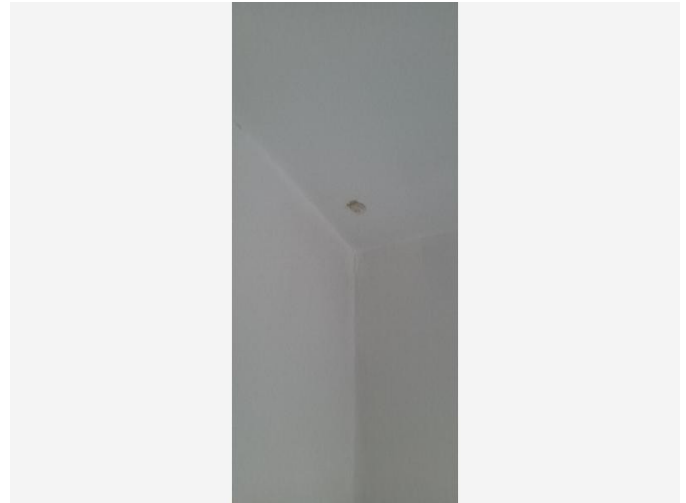
## Fiche 7: mengstaal plafondpleister

Geen asbest

#	Type	Referentie	Resultaat
7.1	Puntmonster	2	Geen asbest
