Asbestinventarisatetest

's-Heer Boudewijnsburg 90B, 8310 Brugge

Attestnummer : 20250602-000261.000

Uitgegeven op : 02.06.2025

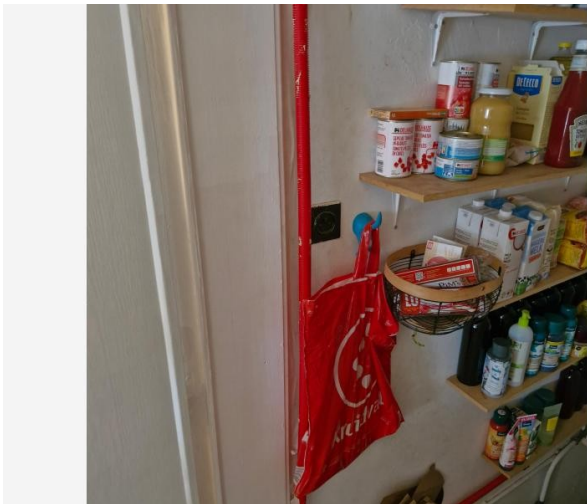
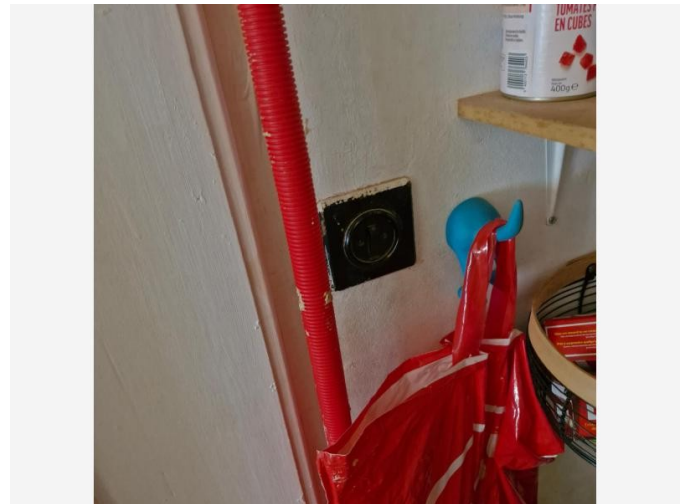
Het asbestmateriaal valt onder de mijlpaal van 2040.

Eindbeoordeling materiaalrisico	Laag materiaalrisico en/of verlaagde kans op vezelvrijgave
---------------------------------	--

Gebondenheid	Categorie 1: hechtgebonden in oorsprong
Asbestsoort (vezeltype)	Crocidoliet aanwezig
Asbestconcentratie	Laag (< 50%)
Afschermingsgraad van het gehele materiaal	Geheel of deels (ook) vrij aan de binnenlucht
Toestand van het materiaal	Onbeschadigd, niet verweerd

Beschrijving	lichtschakelaar
Omgeving	Binnen
Primaire drager	Communicatie en elektrische infrastructuur en uitrusting
Asbestmateriaal	Plaat, paneel, tablet - Type Bakeliet
Bindmiddel van asbestmateriaal	Kunststof of -hars
Gebondenheid op basis van bindmiddel	Hecht
Hoeveelheid (oppervlakte - dikte - aantal)	• 0,10 m ² - 1,00 cm - 1 stuk
Totaal volume	0,001 m ³
Eenvoudig bereikbaar	Ja
Bevestigingswijze	• Geschroefd
Identificatiemethode	Vaststelling zonder monsternamen
Destructieve handeling voor identificatie	Nee

- Zorg voor een veilig beheer. Vermijd het beschadigen van het asbestmateriaal. Controleer de toestand jaarlijks op wijzigingen.

- Eenvoudige handelingen: mag via doe-het-zelf of door werknemer(s) met opleidingsattest eenvoudige handelingen
Gelet op de aard van de bevestiging kunnen de componenten op relatief eenvoudige wijze op hun geheel verwijderd en afgevoerd worden. Hou rekening met PBM's en veiligheidsvoorschriften.

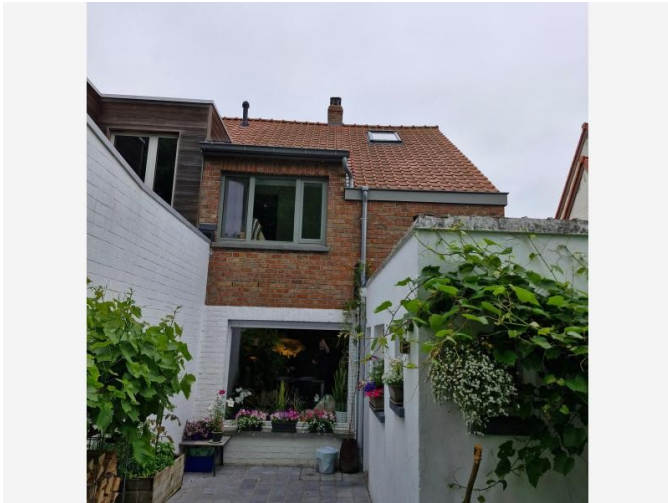
Dak is totaal vernieuwd in 2018. (zie bewijsstuk)

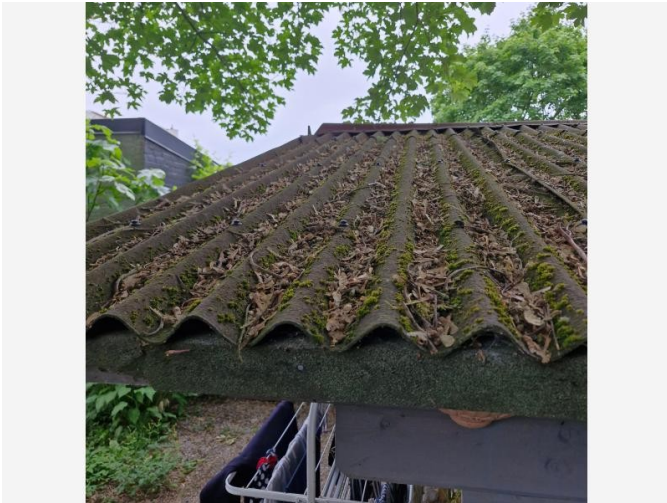
Rubberen golfplaten, asbestvrij.

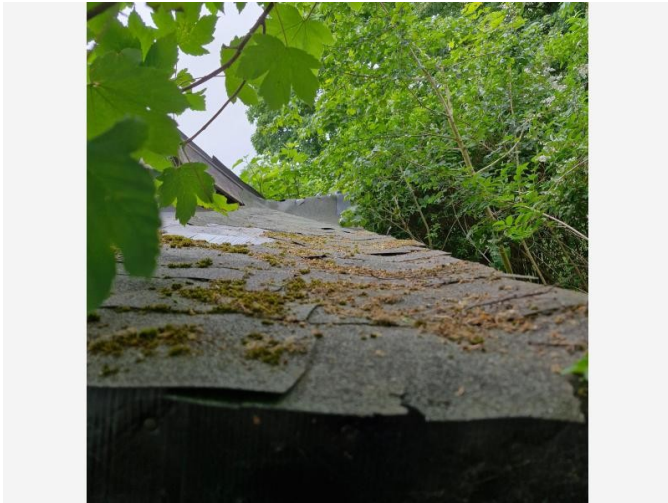
Vrij recente roofingtegels.

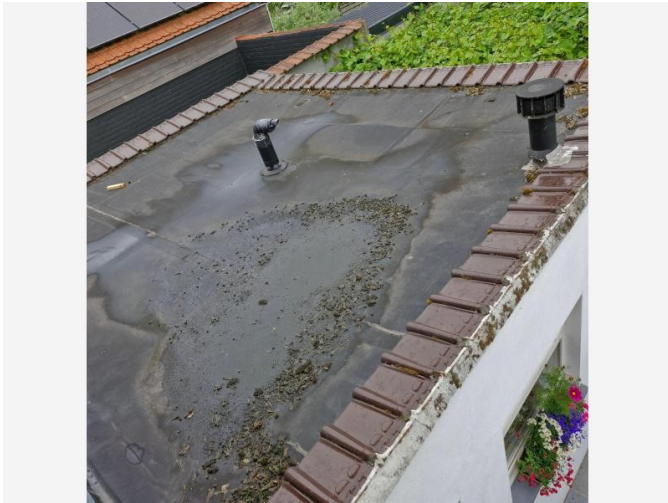
EPDM is niet asbestverdacht. (toplaag)

Indien er nog lagen roofing onderzit, kan deze wel asbesthoudend zijn.

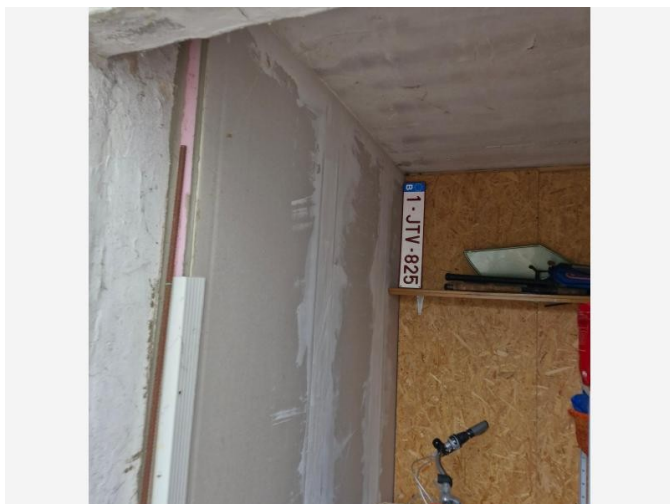
OSB -en gyproc-platen, niet asbestverdacht.

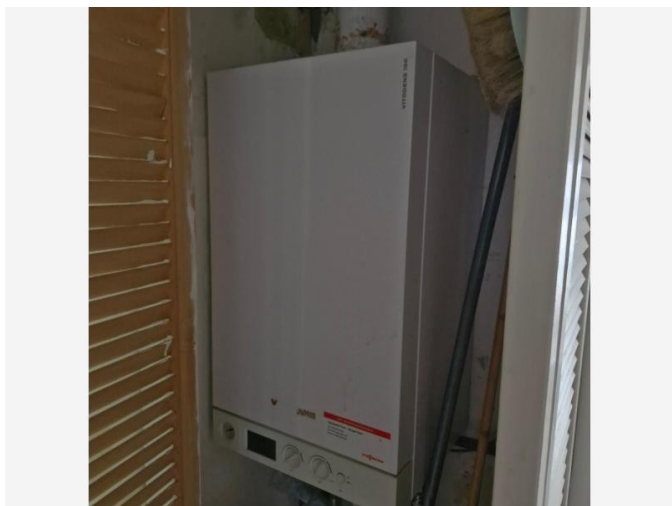
Fabricagejaar is 2014.

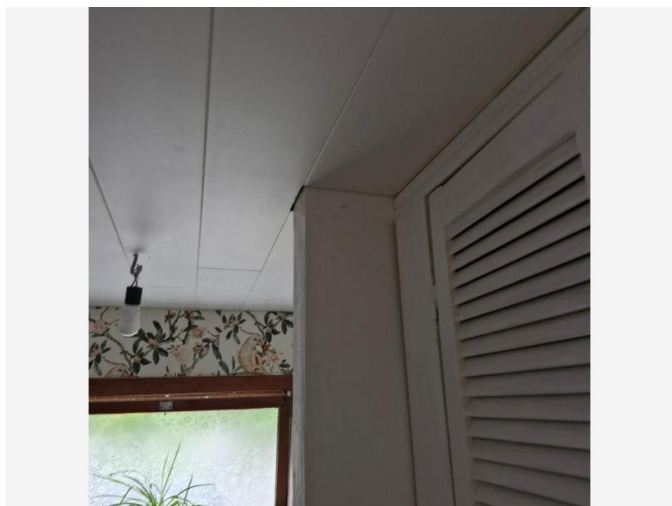
Deze plafonds zijn niet verdacht.

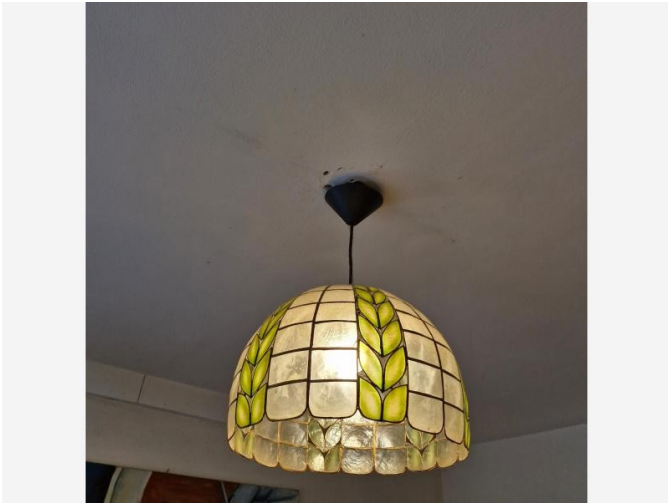
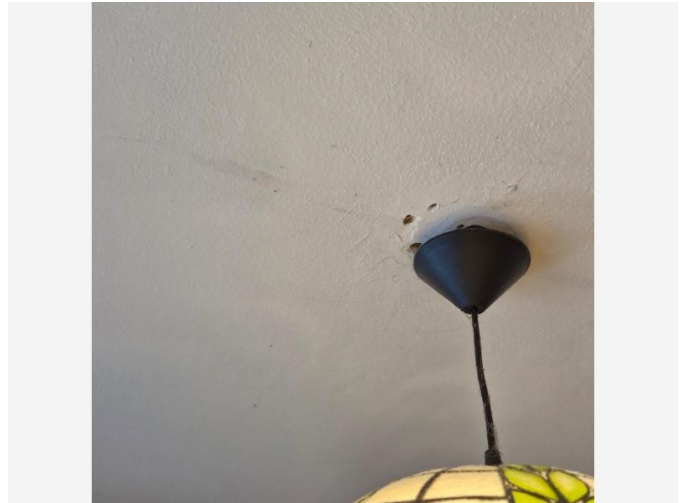
Fiche 9: PW (plafonds)

Geen asbest

#	Type	Referentie	Resultaat
9.1	Mengmonster	MM2	Geen asbest

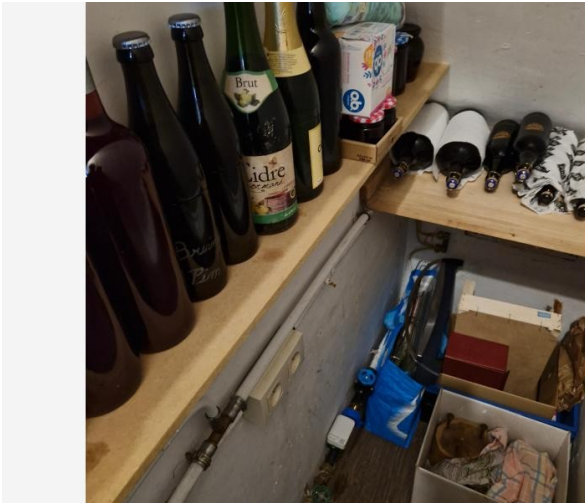
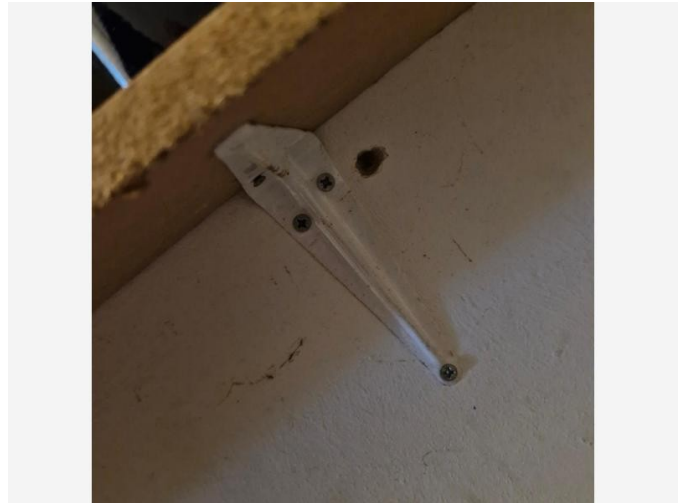
Fiche 10: PW (muren)

Geen asbest

#	Type	Referentie	Resultaat
10.1	Mengmonster	MM1	Geen asbest
